Bau- und Umweltschutzdirektion
Kanton Basel-Landschaft

Amt für Umweltschutz und Energie

**Zustand der Oberflächengewässer in der Gemeinde
Aesch**

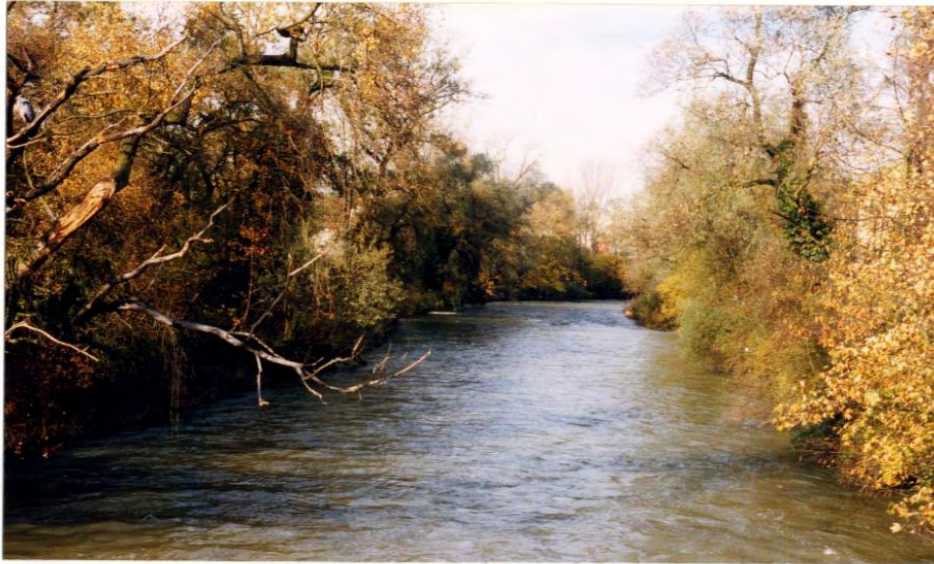
Birs im Gebiet der Versickerungsanlage "Kuhweid", Aesch.

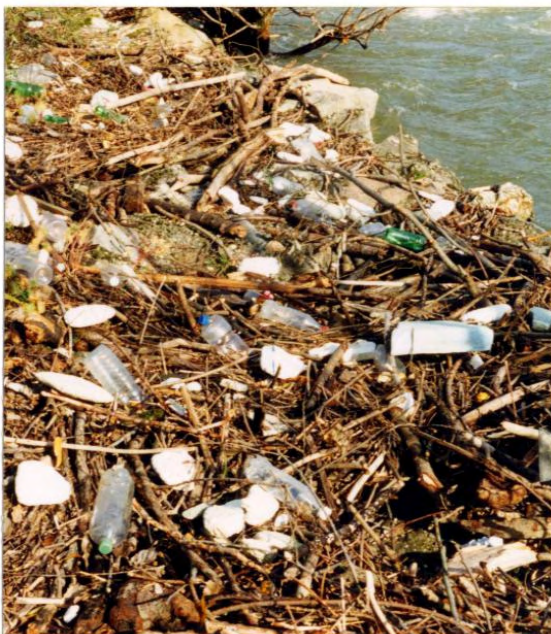
Geschwemmsel am Ufer der Birs.

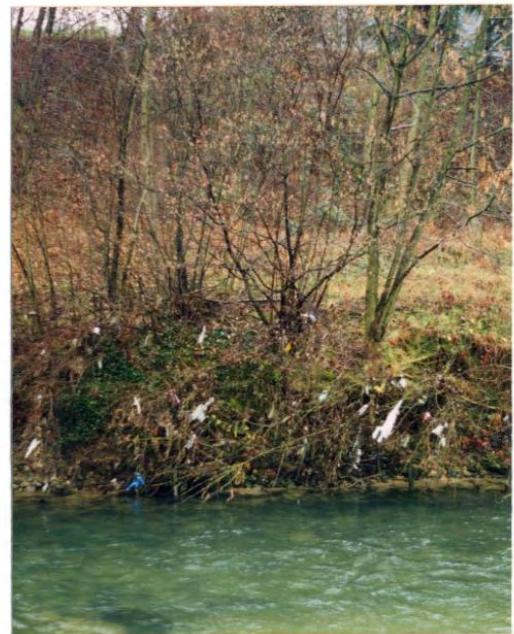
Verbauung:	teilweise naturnah, teilweise verbaut
Wasserführung:	ganzjährig
äusserer Aspekt:	gut
Beeinträchtigungen:	Regenauslässe der Kanalisation
Vernetzung:	-
Fauna:	Gammariden, Ephemeropteren, Trichopteren

Entlastungsrückstände am Birsufer.

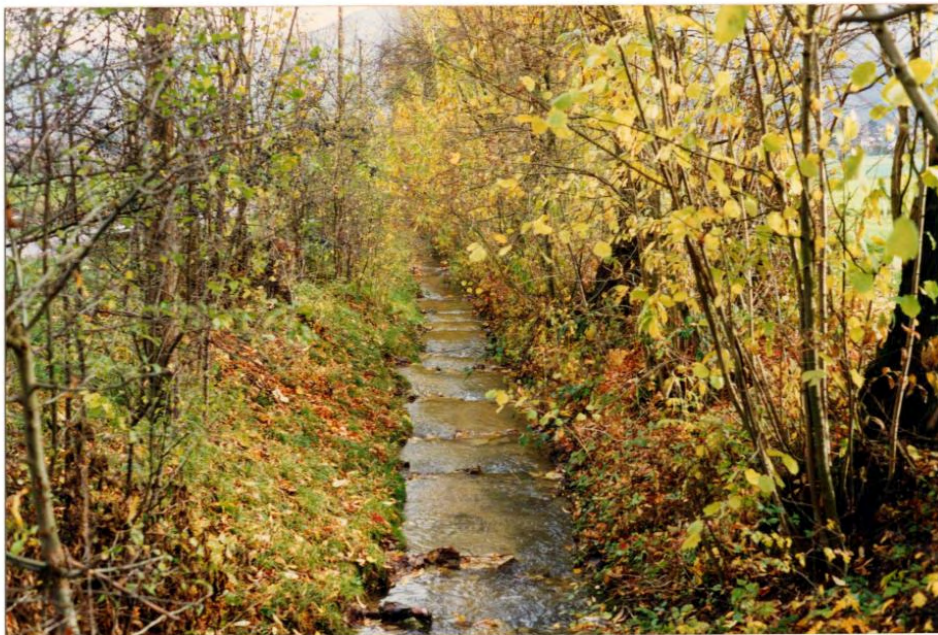
Verbauung:	Oberlauf naturnah, Mittellauf verbaut, Unterlauf eingedolt
Wasserführung:	ganzjährig
äusserer Aspekt:	gut
Beeinträchtigungen:	landwirtschaftliche Aktivitäten
Vernetzung:	schlecht
Fauna:	Ephemeropteren, Trichopteren, Gammariden

Der Chlusbach ist teilweise stark verbaut und verläuft monoton.

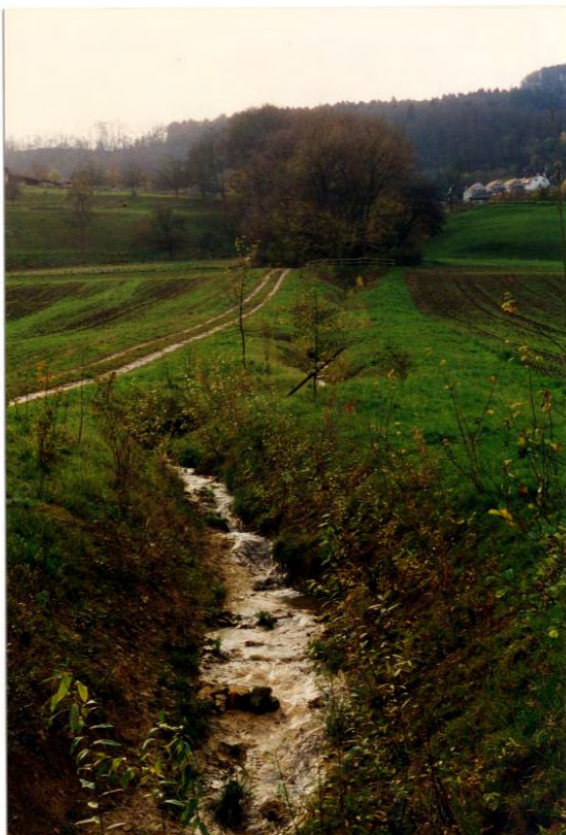
Renaturierter Teil des Leimattbaches im Gebiet "Brunnmatt", Aesch. Der obere Teil liegt auf dem Gebiet der Gemeinde Pfeffingen.

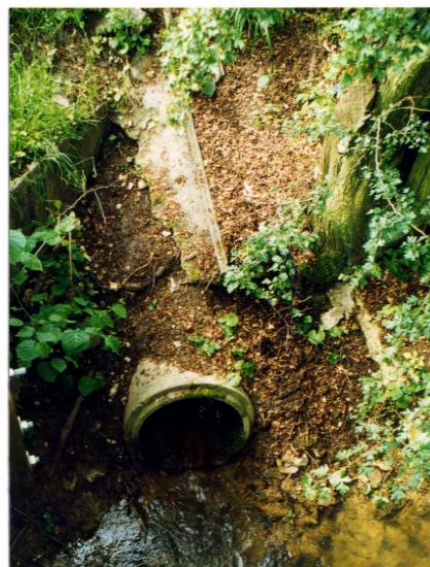
Einmündung des Leimattbaches in den Klusbach.

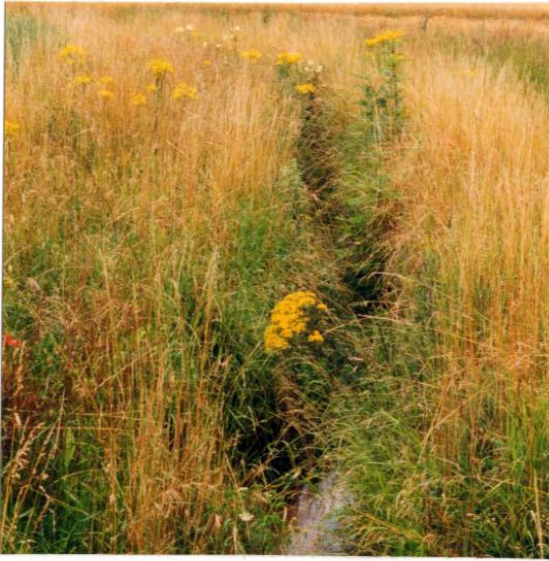
Lolibach im Gebiet "Oepfelsee", hier noch als offenes Gewässer fließend.

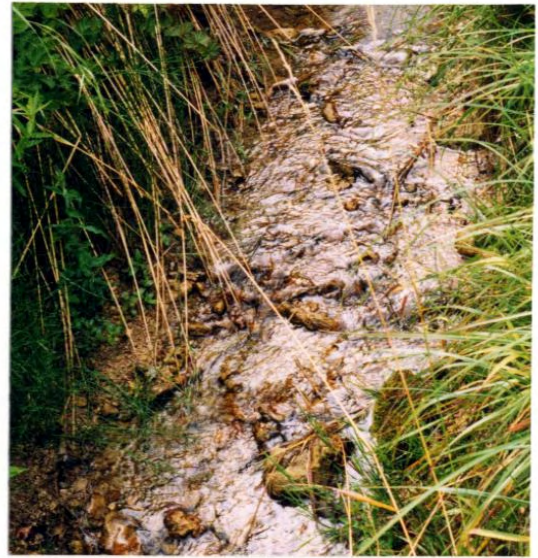
Lolibach kurz vor der Eindolung.

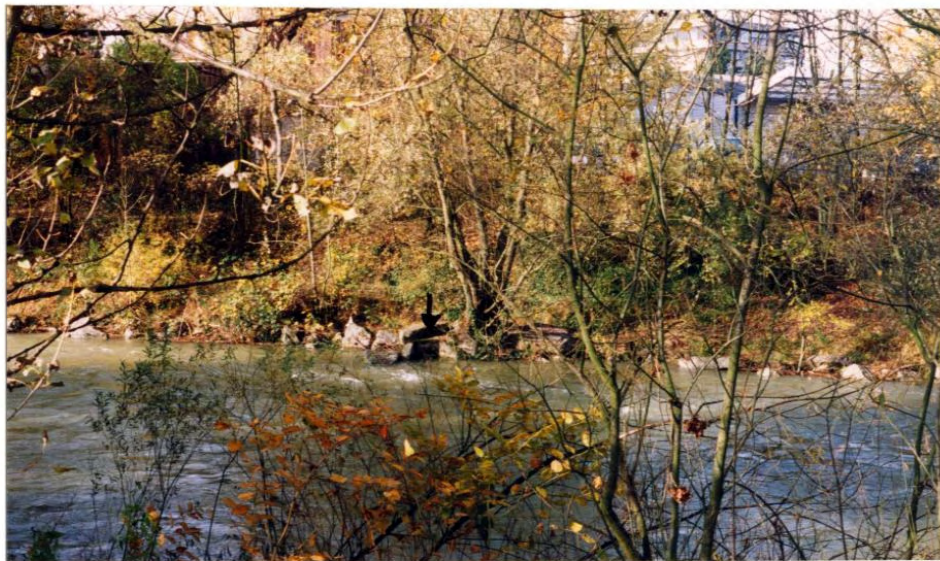
Einmündung des eingedolten Lolibaches in die Birs.

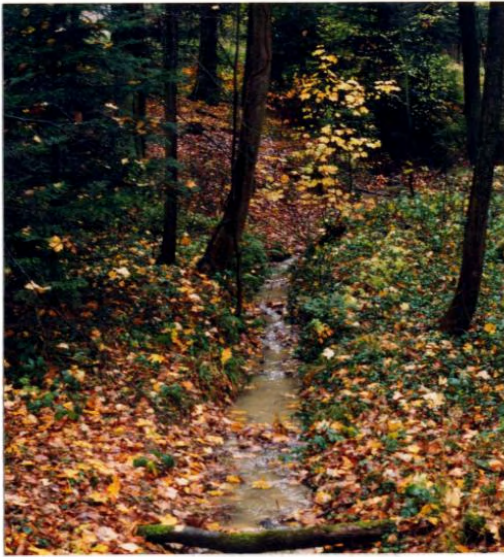
Erlengrabenbach im Gebiet "Erlengraben":
naturnaher Waldbach.

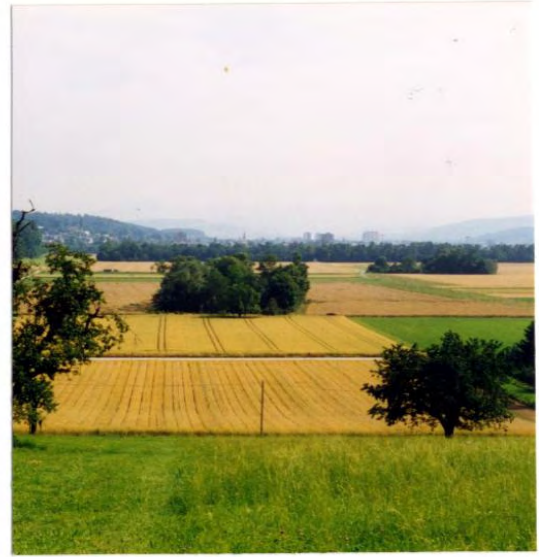
Die Versickerungsweiher "Beim Kreuz" und
"Butthollen" werden beide durch den Erlengrabenbach
gespiesen.

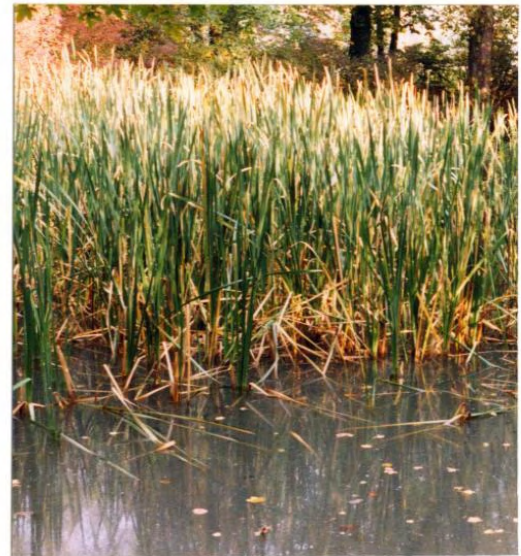
Weiher "Beim Kreuz".
