DRINGENDE KORREKTURMASSNAHME

14. Januar 2014

Betroffenes Produkt: Synchrony® Schwenkarm Montage-Baueinheit

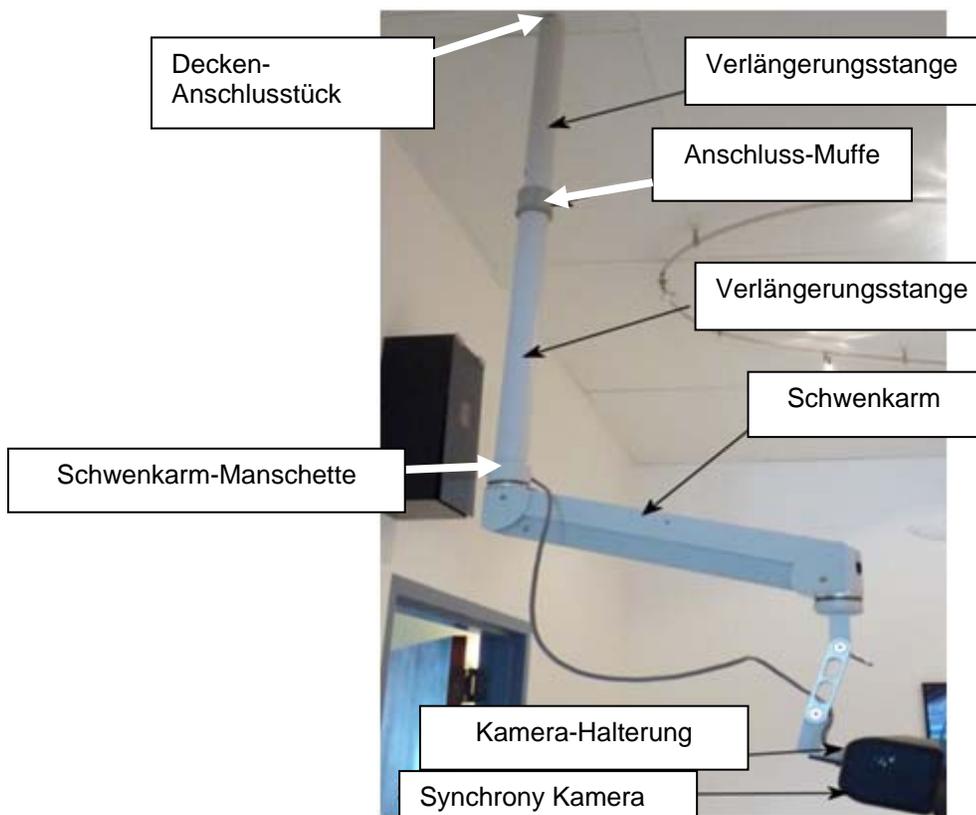
Ein Verbindungsstück der Montage-Baueinheit des Schwenkarms der Synchrony Kamera hat sich vor kurzem bei einer unserer Installationen während des Gebrauchs gelöst. Das Ablösen kann zum Fall der Synchrony Kamera führen, welches so bei Anwendern oder Patienten zu schweren Verletzungen führen könnte da die Montage-Baueinheit des Schwenkarms etwa 7.7 kg wiegt.

Abbildung 1 zeigt ein Beispiel einer Schwenkarm Montage-Baueinheit. Es gibt mehrere Gewinde-Verbindungsstücken in dieser Baueinheit. Die Anzahl der Gewinde-Verbindungsstücke hängt von der jeweiligen Konfiguration der Installation ab. Gewinde-Verbindungsstücke sind an beiden Enden der Verlängerungsstange(n).

Abbildung 1: Beispiel einer Synchrony® Schwenkarm Montage-Baueinheit mit Schwenkarm-Manschette, Verlängerungsstange(n) und Anschlussmuffe

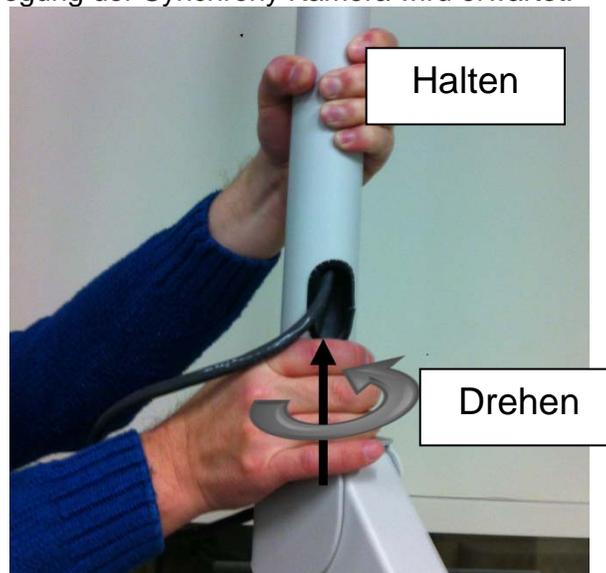
Abbildung 2: Prüfen der Schwenkarm-Manschette

1. Prüfen der Schwenkarm- Manschette:

Halten Sie die untere Verlängerungsstange und drehen Sie die Schwenkarm-Manschette zum Festziehen (im Uhrzeigersinn vom unten gesehen), siehe Abbildung 2.

Bemerkung: Bewegung der Synchrony Kamera wird erwartet.

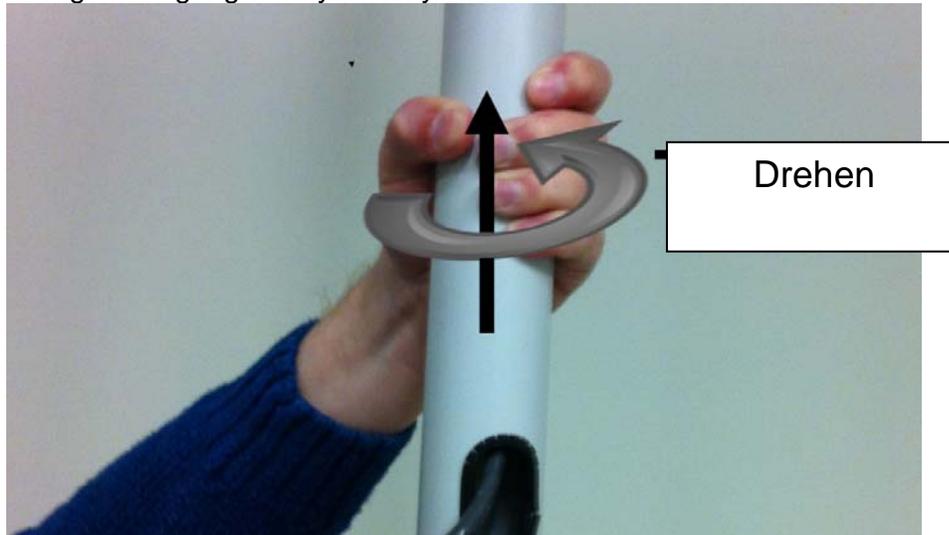
Abhängig von der Höhe der abgehängten Decke in Ihrem Bunker, hat die SchwenkarmMontage-Baugruppe Ihres CyberKnife Systems eine oder mehrere Verlängerungsstangen. Lose Verbindungen können gefunden werden indem man den Drehmoment an der untersten Verlängerungsstange anwendet.

Abbildung 3: Prüfen der Verlängerungsstange(n) und Verlängerungsmuffen

Um den Drehmoment anzuwenden, drehen Sie die unterste Verlängerungsstange zum befestigen (im Uhrzeigersinn von unten gesehen), siehe Abbildung 3.

Bemerkung: Bewegung der Synchrony Kamera wird erwartet.

Sollten Sie während einer dieser Prüfschritte irgendeine Drehbewegung oder lose Verbindungen an Gewinde-Verbindungsstücken der Schwenkarm Montage-Baugruppe entdecken, rufen Sie den Accuray Customer Support zur Anforderung einer sofortigen Unterstützung.
