Untersuchungsbericht

5X010-0/05
Dezember 2006

Art des Ereignisses:	Schwere Störung
Datum:	18. April 2005
Ort:	Hof-Plauen
Luftfahrzeug:	Verkehrsflugzeug
Hersteller / Muster:	Bombardier / DHC-8-314
Personenschaden:	ohne Verletzte
Sachschaden:	leicht beschädigt
Drittschaden:	Flughafeneinrichtungen
Informationsquelle:	Untersuchung durch BFU

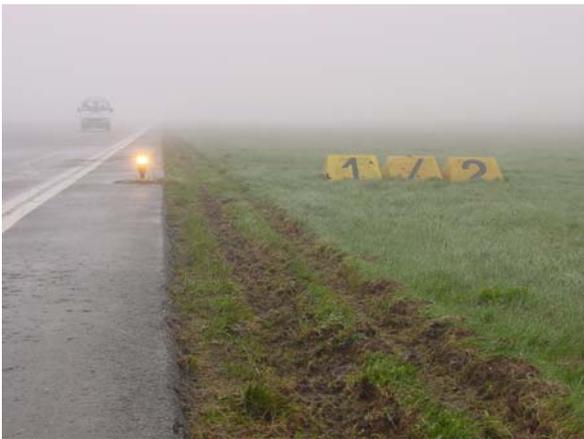
Das Flugzeug verließ die Landebahn mit dem linken Hauptfahrwerk etwa 60 m vor der Halbbahnmarkierung. Dabei wurde eine dort befindliche Lampe der Landebahnrandbefeuerung zerstört. Am Rollweg B kam das Flugzeug wieder zurück auf die Bahn. An der Einmündung des Rollweges B wurde eine Rollweg-Begrenzungs Lampe zerstört. Am Flugzeug wurden zwei Reifen des linken Hauptfahrwerkes beschädigt. Insassen wurden nicht verletzt.

Rollspur des linken Hauptfahrwerks

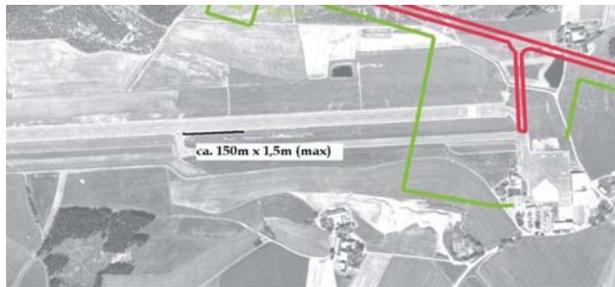
Luftaufnahme der Landebahn 27 in Hof mit eingezeichneter Rollspur
