**Thema: ME 04/2018 – Ursachenanalyse und Integritätsnachweis****Schlagwörter:** Dampferzeugerheizrohre Wirbelstromprüfung Korrosion**Anlagen:** 1**Verfasser:** [REDACTED] **Fach-/Teilbereich:** LNMQ**Zusammenfassung**

Dieser Bericht stellt den Sachstand zu den Wirbelstromanzeigen an den Dampferzeugerheizrohren von GKN II dar, beschreibt Ursachen für die Befunde, stellt Maßnahmen zur Ursachenbekämpfung vor und erbringt den Nachweis für die Integrität der Dampferzeugerheizrohre für den letzten und den nächsten Betriebszyklus.

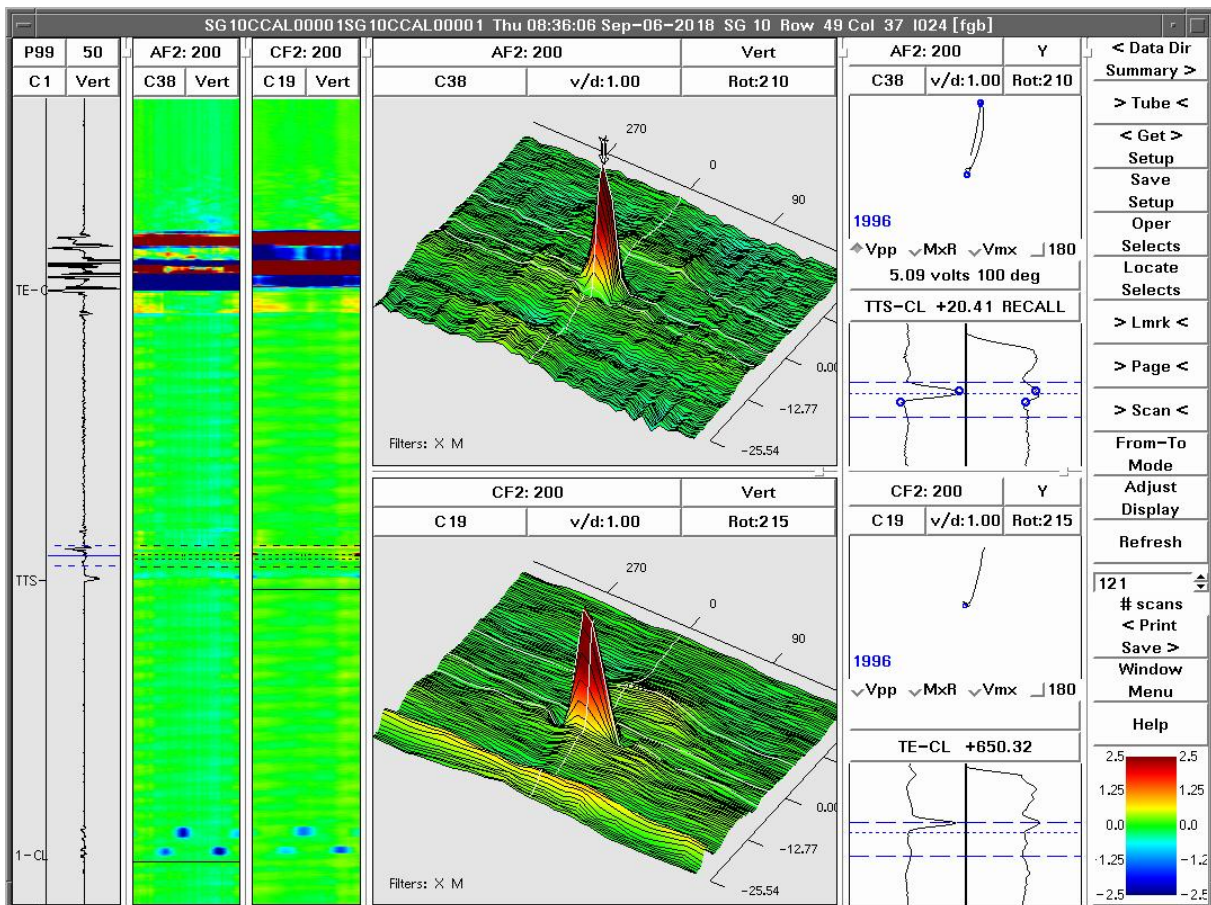
Bild 1: Beispiel für eine einzelne volumetrische Anzeige (SVI) – X-Probe Bild.

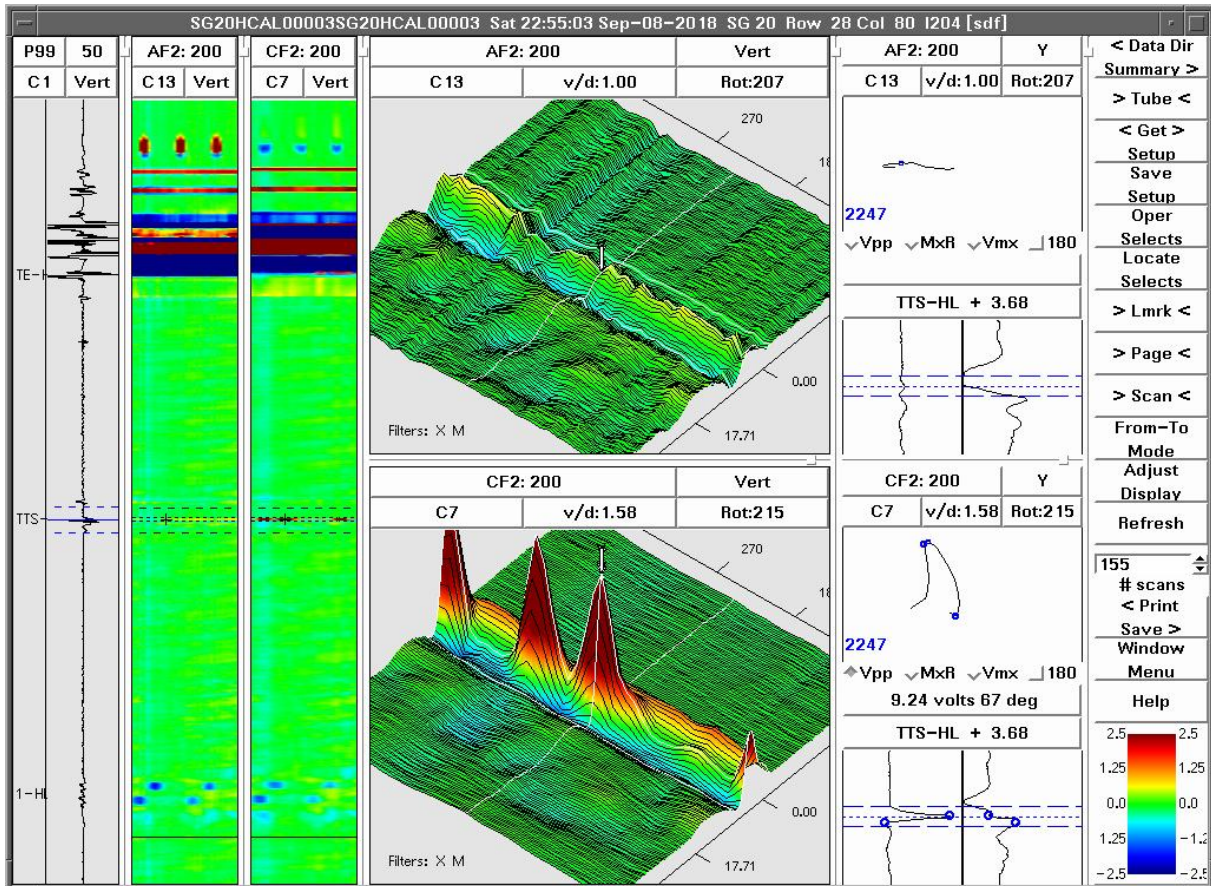
Bild 2: Beispiel für eine lineare Mehrfachanzeige (MCI) – X-Probe Bild.

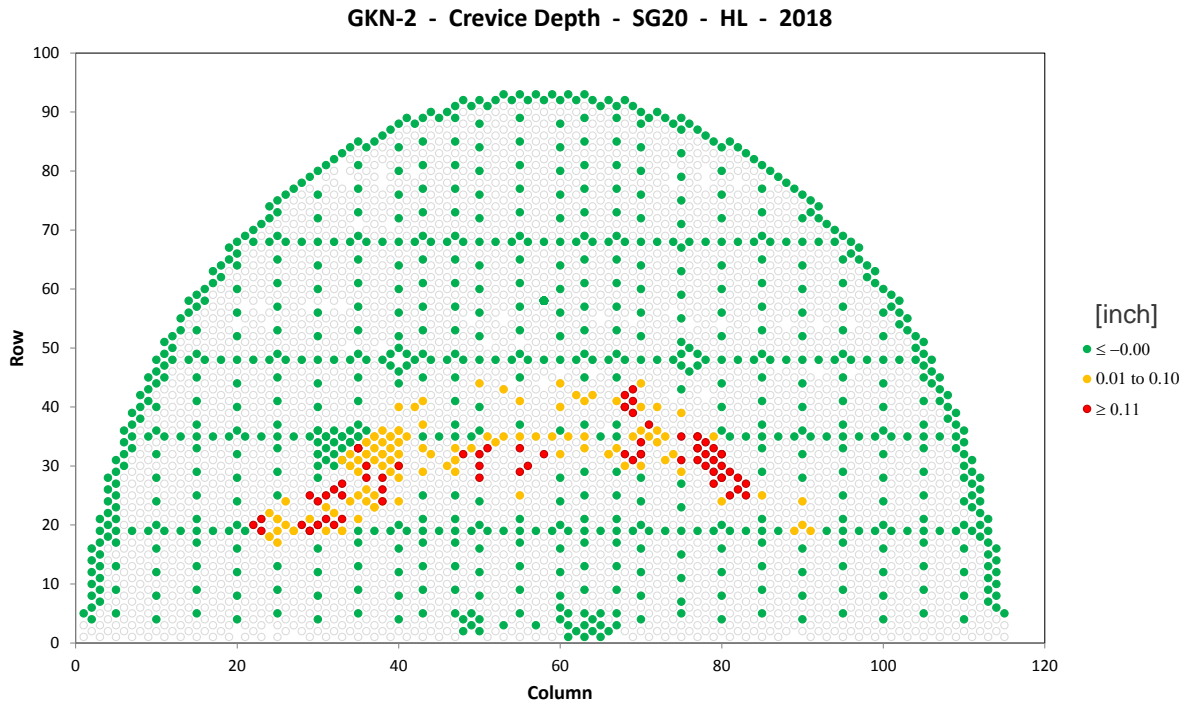
Die in Revision 2018 festgestellten linearen Anzeigen befinden sich alle im Bereich der sekundärseitigen Rohrbodenkante von ca. -2 mm bis ca. +8 mm bezogen auf TTS (Top of Tube Sheet). Allerdings bezieht sich der Begriff TTS an dieser Stelle auf den bei der WSP detektierten Übergang zum Rohrboden. Aufgrund der lokalen Korrosion des Rohrbodens im Spalt oberhalb der oberen Einwalzung (siehe hierzu die Ausführungen in [7]) liegt dieser Übergang unterhalb der eigentlichen sekundärseitigen Rohrbodenoberfläche. Die Verteilung dieser lokalen Korrosion des Rohrbodens ist in [7] für alle vier Dampferzeuger dokumentiert und hier beispielhaft für den DE 20 in **Bild 3** dargestellt.

**Bild 3: Verteilung der lokalen Korrosion des Rohrbodens am Beispiel des DE20 (automatisierte Auswertung)**

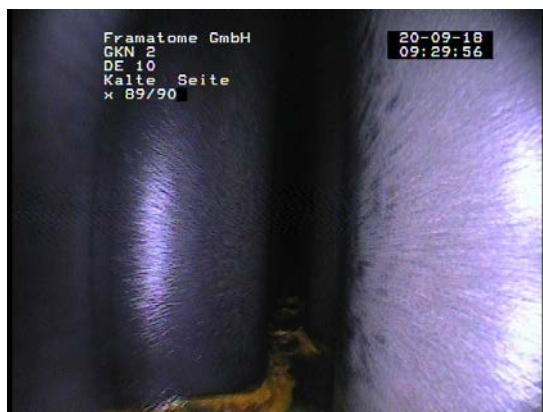
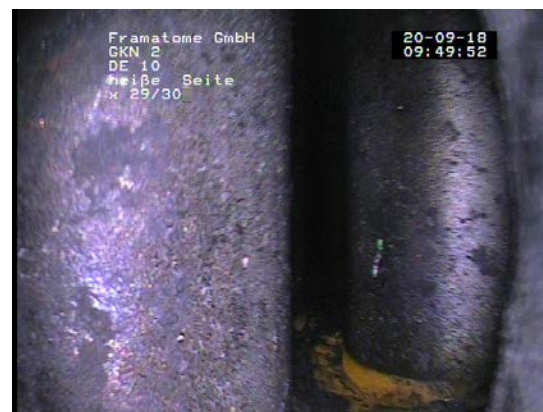
Bild 6: DE10 (links CL, rechts HL), [2]

Teilweise sind harte Ablagerungen erkennbar, teilweise sind Rohroberfläche und Rohrboden auch sehr sauber. Weiche bzw. restliche lose Ablagerungen konnten bis auf kleiner 2 mm entfernt werden. Dies zeigt, dass die mechanische Rohrbodenreinigung effektiv war. Teilweise sind im Bereich des Einwalzspaltes an der Kante Rohrboden/Rohr gelbliche Ablagerungen erkennbar. Eine chemische Analyse ergab, dass es sich hierbei um Eisenoxid handelt.

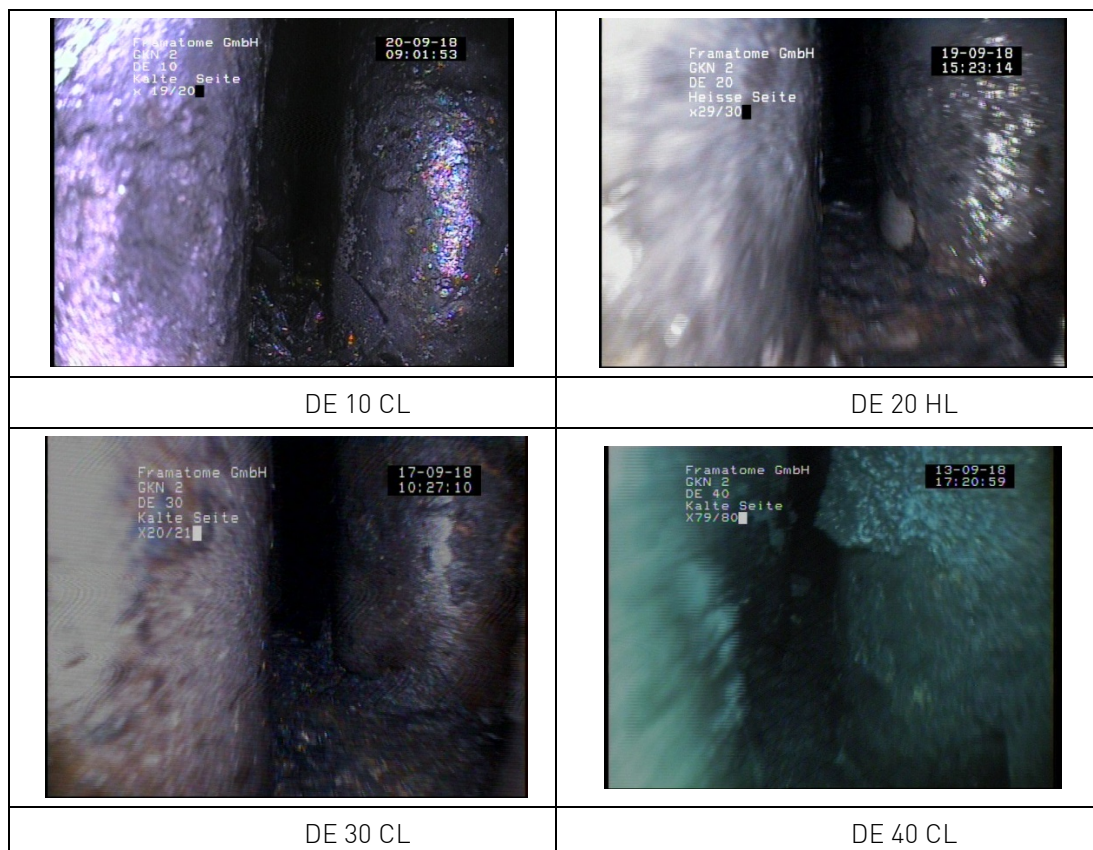
Bild 24: Ergebnisse der visuellen Inspektion der Rohre nahe Rohrboden nach der Nachreinigung - Verkrustungen und Beläge an den Rohren.

Die Bilder der visuellen Inspektion, siehe Bild 24, zeigen noch deutliche Verkrustungen und Beläge an den Heizrohren. Anzeigen in größeren Abständen von der Oberkante Rohrboden können auch durch lokale Aufkonzentration in diesen Verkrustungen und Belägen entstanden sein.

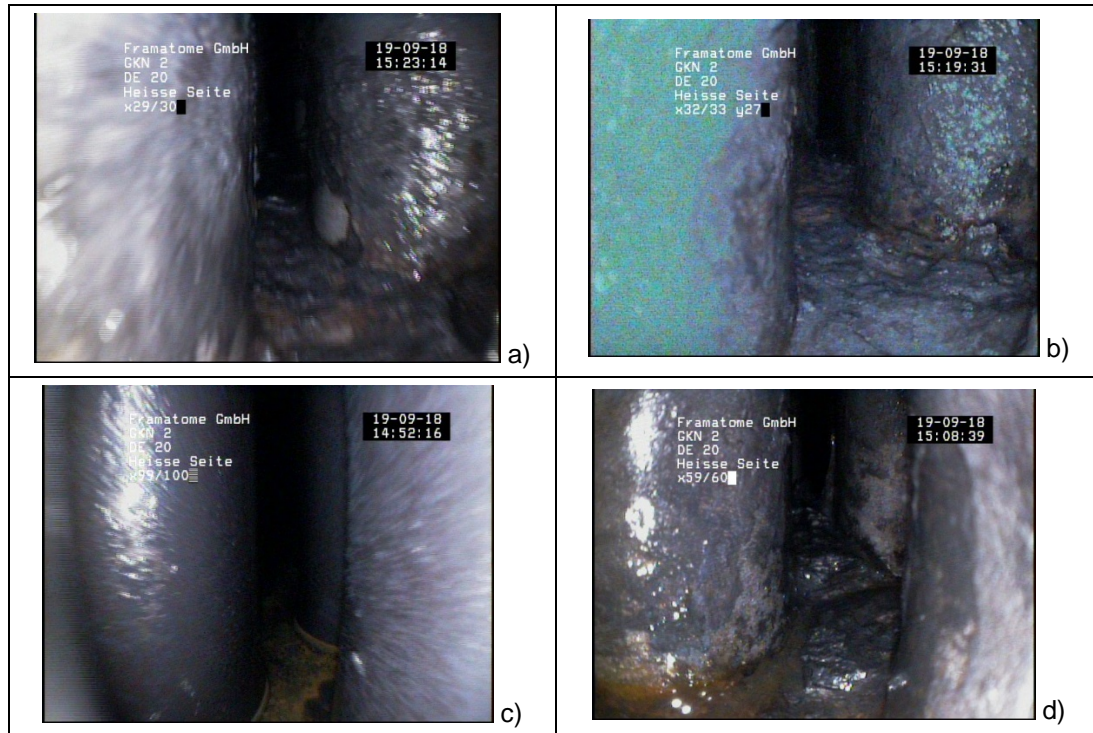
Bild 28: Ergebnisse der visuellen Inspektion der Rohre nahe Rohrboden nach der Nachreinigung - Verkrustungen und Beläge an den Rohren, DE 20 HL.

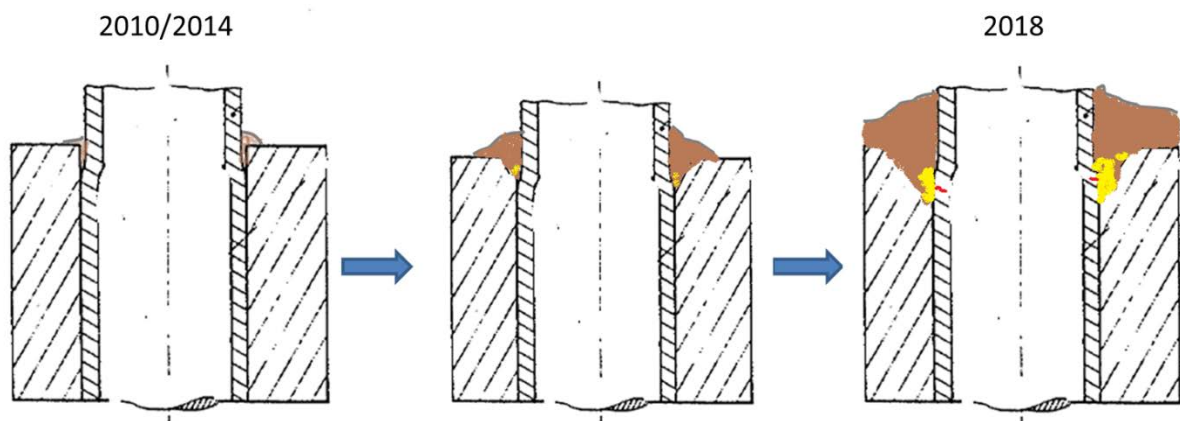
Zu einem gewissen Zeitpunkt erreicht die Spalttiefe durch Korrosion des Rohrbodens den oberen Bereich der oberen Einwalzung. In diesem Bereich ist die Wirkung des Glasperlenstrahls durch den Einwalzvorgang aufgehoben und es können Bereiche mit hohen axialen Zugspannungen an der Rohraußenoberfläche vorliegen. Eine Rissbildung in Umfangsrichtung ist dann nicht mehr ausgeschlossen, Bild 29.

**Bild 29: Schematische Darstellung der zeitlichen Entwicklung der Situation im Spalt zwischen Rohr und Rohrboden im Bereich der oberen Einwalzung**

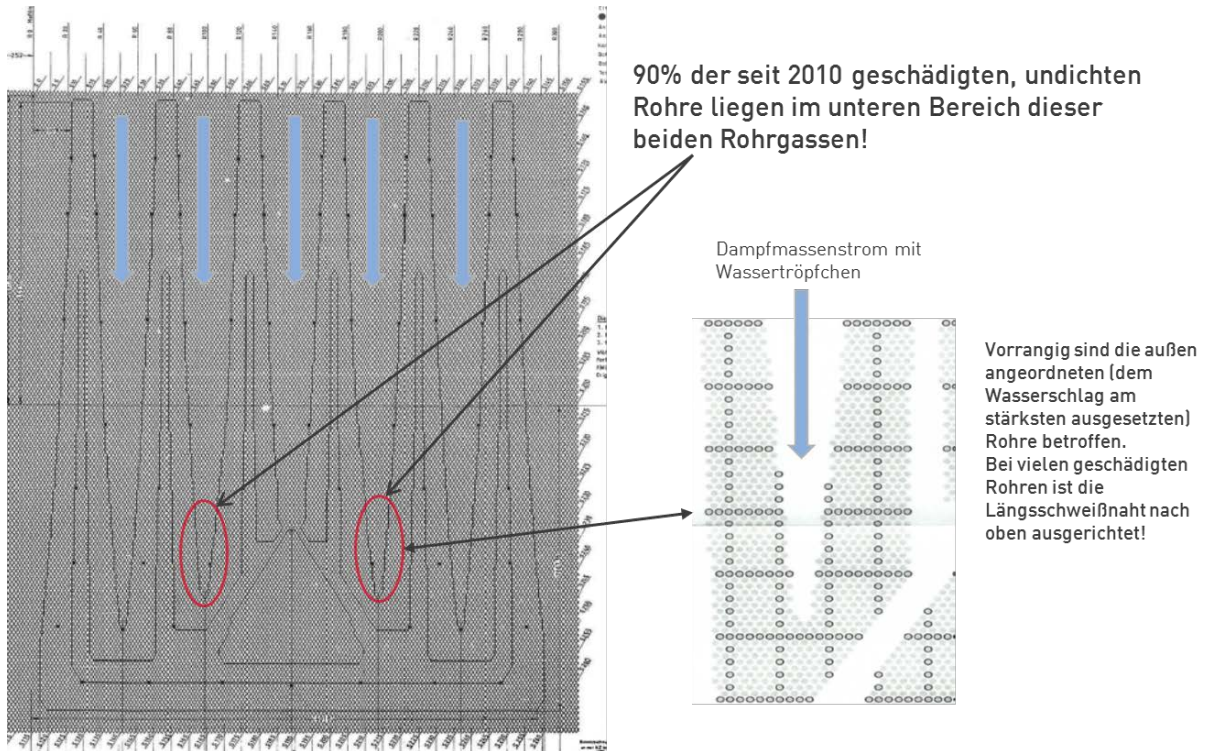
Bild 31: Auffällige Bereiche in den Kondensatoren

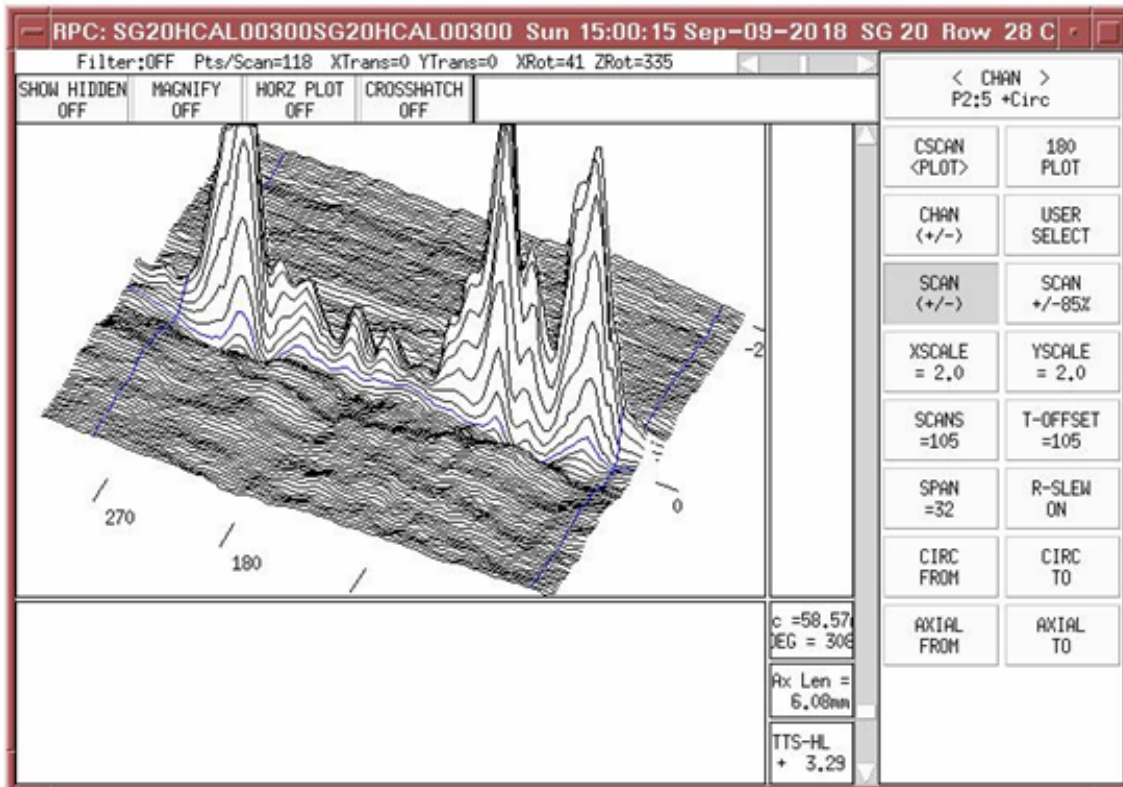
Der vorliegende Schadensmechanismus führt in der Regel zu lokal begrenzten, über den Umfang verteilten Wandschwächungen, so dass eine homogen über den Umfang verlaufende Schädigungsentwicklung unwahrscheinlich ist. Dies wird durch die bei der WSP festgestellte Anzeigencharakteristik belegt, siehe z. B. Bild 35.

Bild 35: Typische Anzeigencharakteristik bei umfangsorientierten Mehrfachanzeigen (MCI)
