Zustandsbericht / Minderwertgutachten

Erstzulassung		Letzte Zulassung	
Fahrzeugart	PKW	Hersteller	SKODA
Typ / Verkaufsbez.	Octavia Combi 1.4 TSI Ambition	Aufbauart	Kombi
Türen	5	Sitzplätze	5
Fahrzeug-Ident.-Nr.	xxxxxxxxxxxx	HSN / TSN	0000 / bbb
Schlüssel-Nr.	xxxxxx	Km-Stand abgelesen	123456
Energiequelle / Kraftstoff	Benzin	Zylinderanzahl	4 / Reihenmotor
Leistung (kW)	90	Hubraum (ccm)	1390
Schadstoffklasse:	EURO5;A;PI/CI; M, N1 I	Getriebe / Gänge	Schaltgetriebe / 6
Felgen	Leichtmetall	Farbe	Metallic Black Magic (F9R) / Perlicoloreffekt
Polster / Farbe	Stoff / Schwarz	Es wird unterstellt, dass die Gesamtleistung dem abgelesenen Km-Stand entspricht.

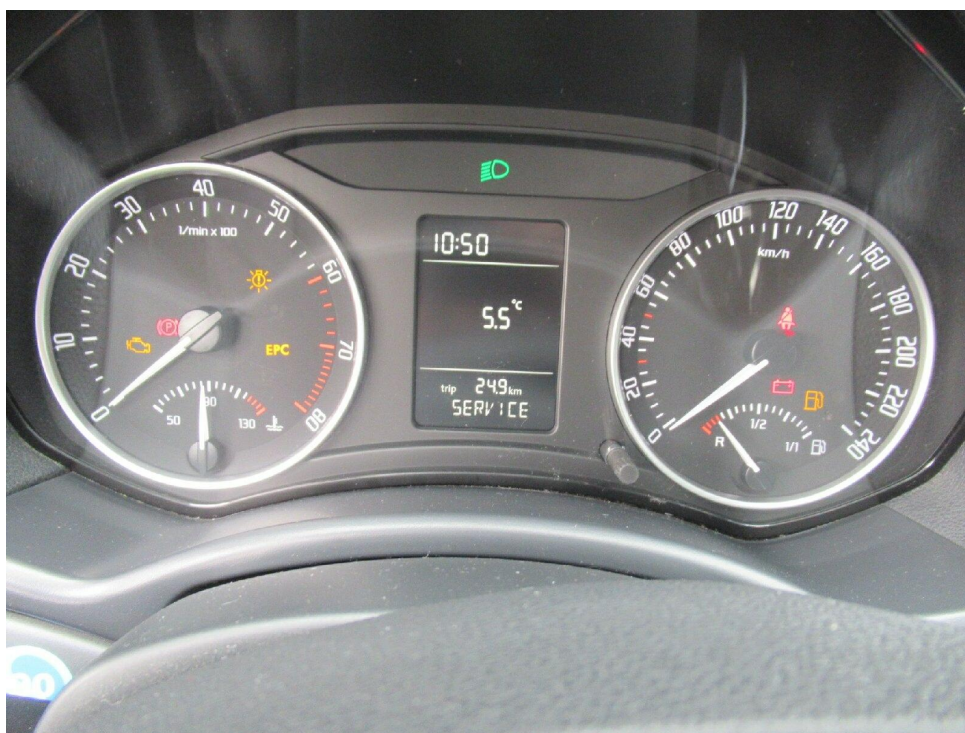
Bezeichnung des Schadens / Rep.-Weg	Rep.Kost Anrechnung		Minderwert in EUR	
	brutto		brutto	netto
1. Reifenfüllflasche abgelaufen, erneuern (Bild 7)	50	anteilig	-18	-15,13
2. Wartung nach Anzeige fällig (Bild 6)	450	voll	-450	-378,15
3. Standlicht vorne rechts ohne Funktion, erneuern	20	voll	-20	-16,81
4. Luftdüse vorne links gebrochen, erneuern	80	anteilig	-28	-23,53
5. Einstieg hinten links Kratzer, smart repair (Bild 8)	60	voll	-60	-50,42
6. Kühlerpaket durchstoßen, erneuern (Bild 9, 10)	960	voll	-960	-806,72
7. Klimaanlage ohne Funktion, prüfen und

Bild 6 : Wartung nach Anzeige fällig

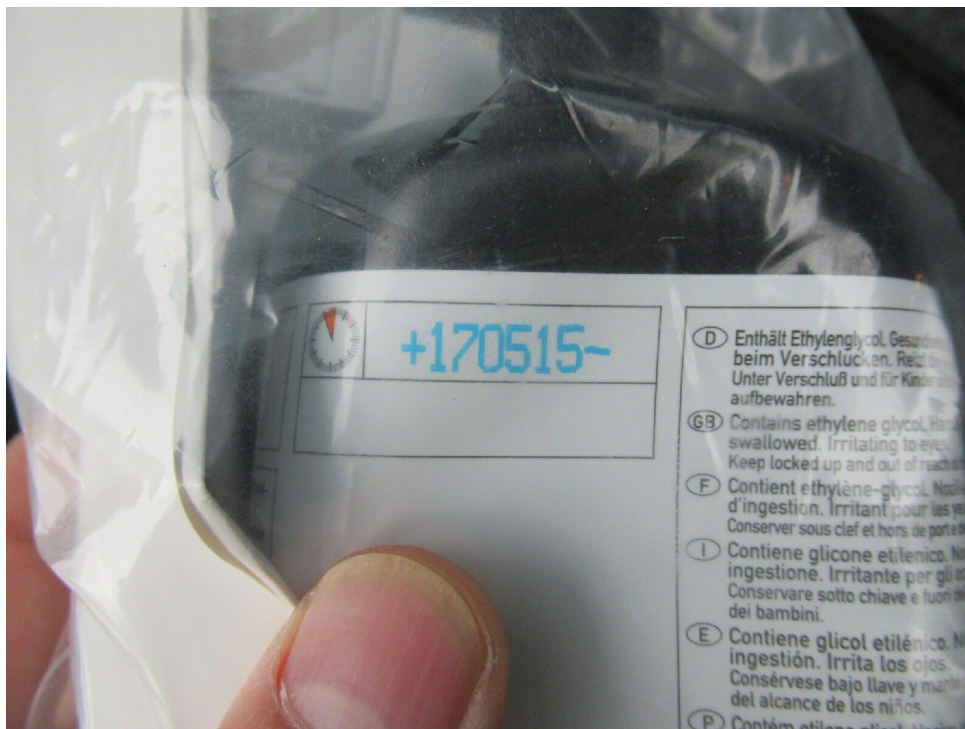
Bild 7 : Reifenfüllflasche abgelaufen

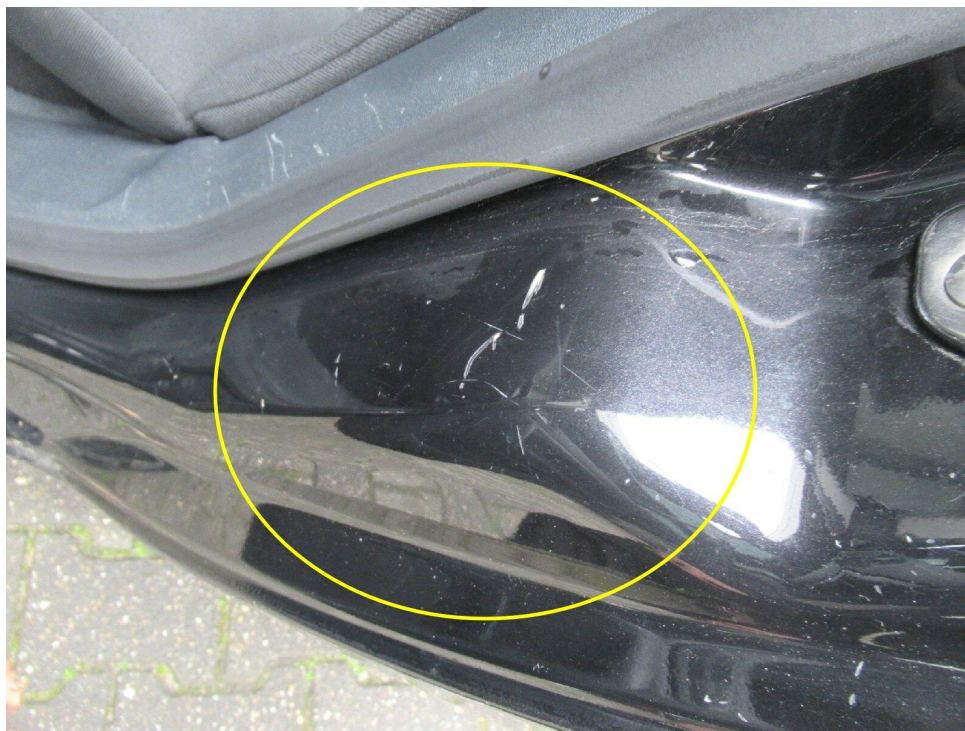
Bild 8 : Einstieg hinten links Kratzer

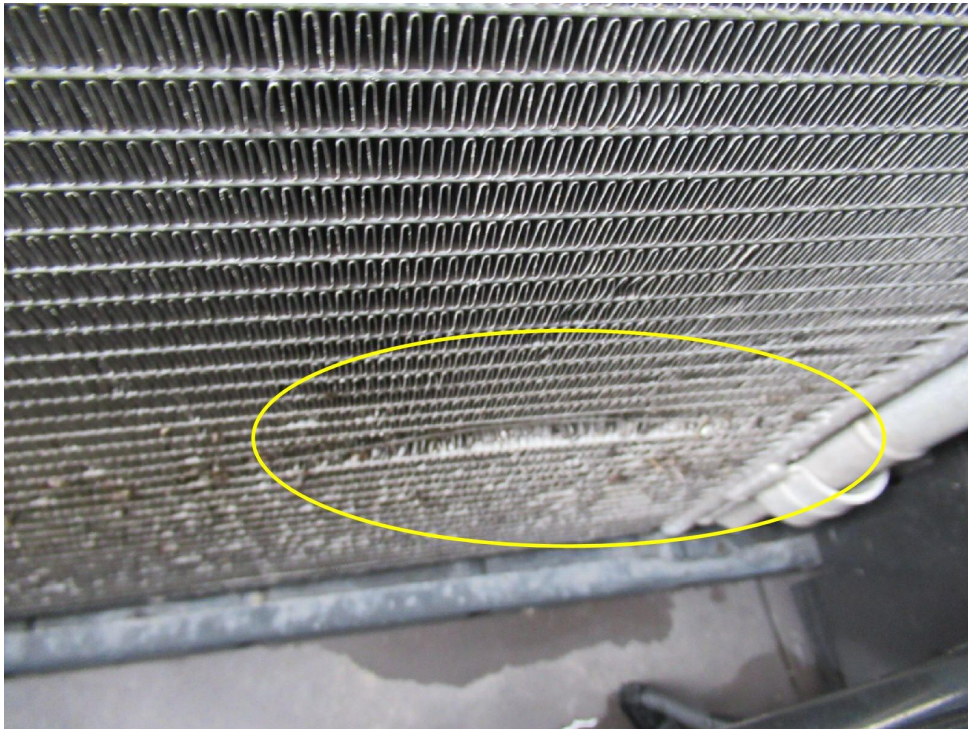
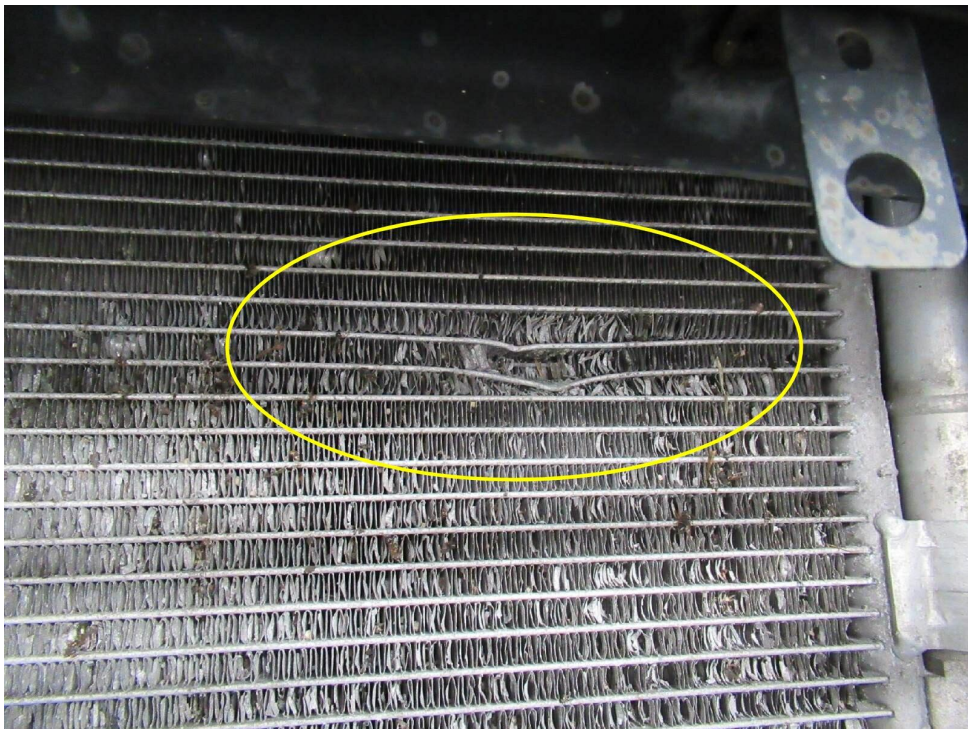
Bild 9 : Kühlerpaket durchstoßen

Bild 10 : Kühlerpaket durchstoßen

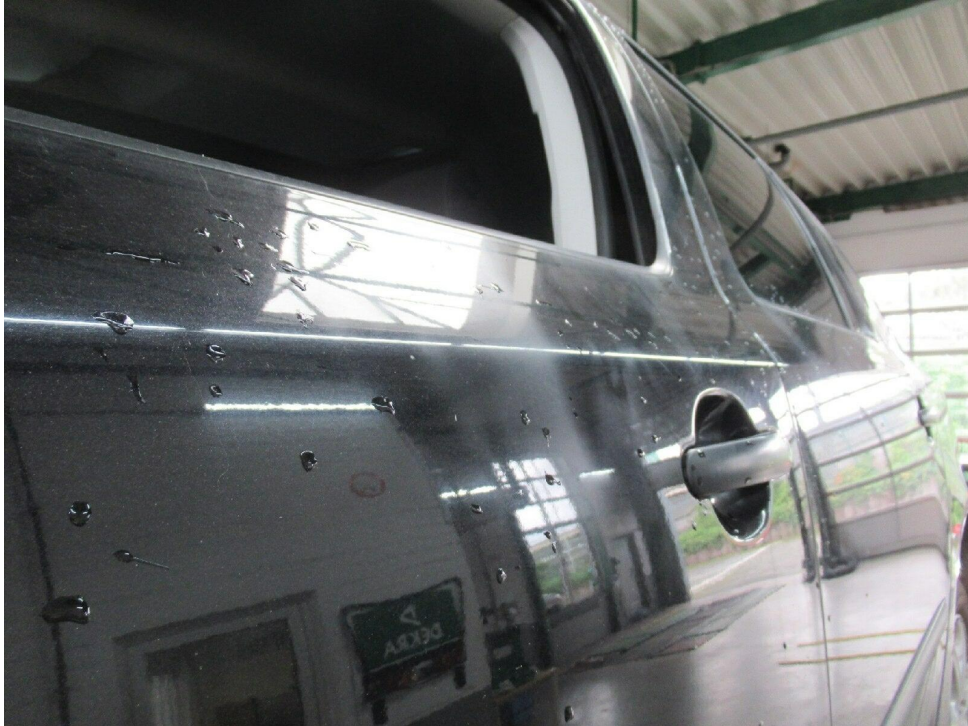
Bild 11 : Lackaufbereitung, diverse Lackverätzungen und Farbnebel linke Fahrzeugseite

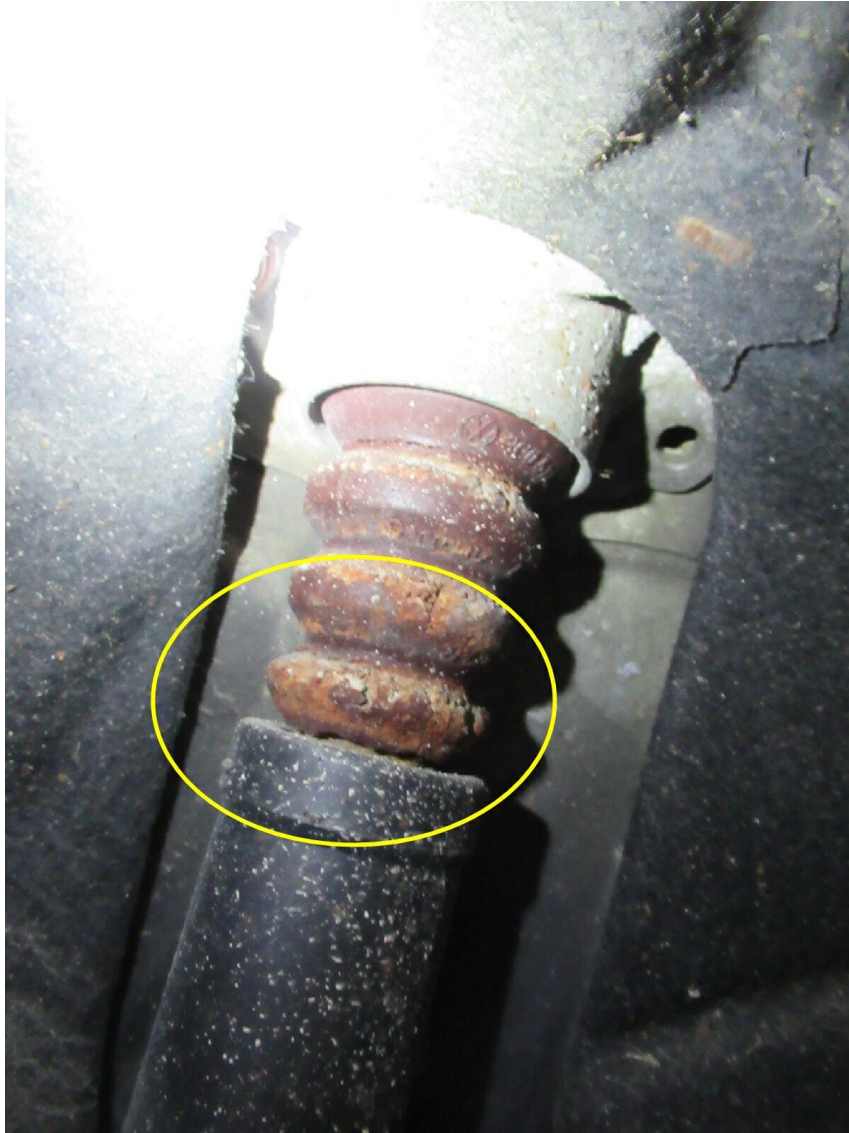
Befund festlegen, Schadenerweiterung möglich	150	voll	-150	-126,05
8. Motor ölfleucht, prüfen und Befund festlegen, Schadenerweiterung möglich (Bild 19)	150	voll	-150	-126,05
9. Anschlagpuffer hinten eingerissen, erneuern (Bild 12)	220	anteilig	-77	-64,71
10. Lagerböcke eingerissen, erneuern (Bild 20)	380	anteilig	-133	-111,76
11. Lackaufbereitung, diverse Lackverätzungen und Farbnebel linke Fahrzeugseite, polieren (Bild 11, 21)	120	voll	-120	-100,84
12. Stoßfänger hinten Lackierung, zerkratzt, lackieren (Bild 14, 15)	363	anteilig	-127	-106,72
13. Tür vorne rechts Lackierung, zerkratzt, lackieren (Bild 18)	406	anteilig	-142	-119,33
14. Seitenteil hinten rechts Lackierung, zerkratzt, lackieren (Bild 16, 17)	386	anteilig	-135	-113,45
15. Lackvorbereitung	200	voll	-200	-168,07
Rep.Kosten insgesamt / Minderwert	3.995		-2.770	-2.327,74

Bild 12 : Anschlagpuffer hinten eingerissen

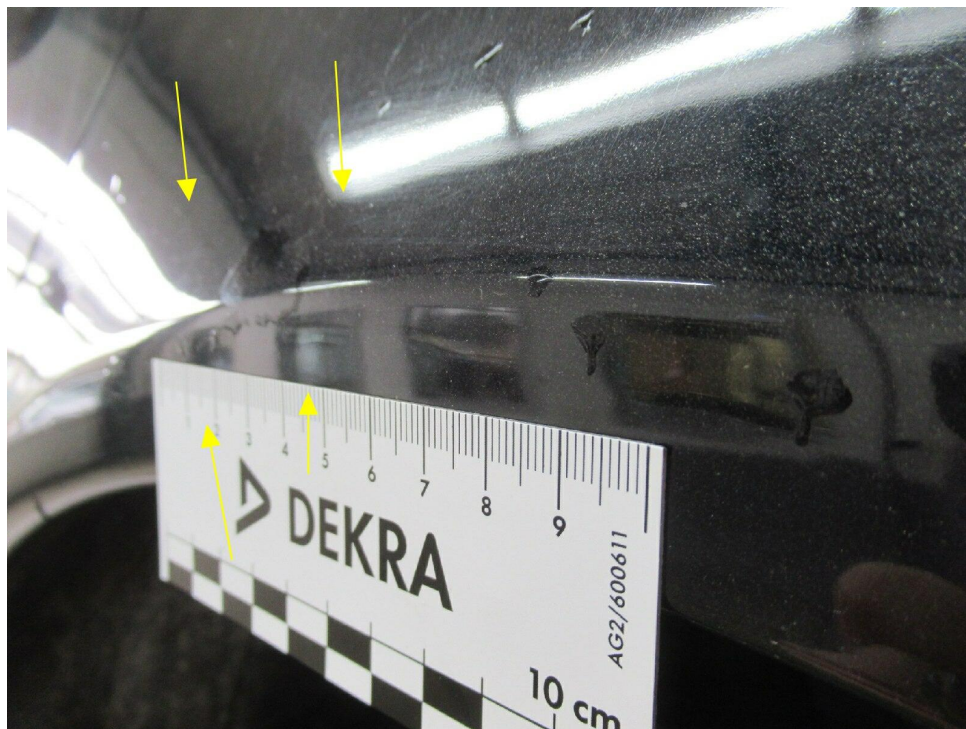
- Seitenteil hinten links 580µm (Lackierung nicht fachgerecht)

Minderwert in EUR	
	brutto	netto
Lackierung nicht fachgerecht	-100,00	-84,03

Bild 13 : Lackierung nicht fachgerecht

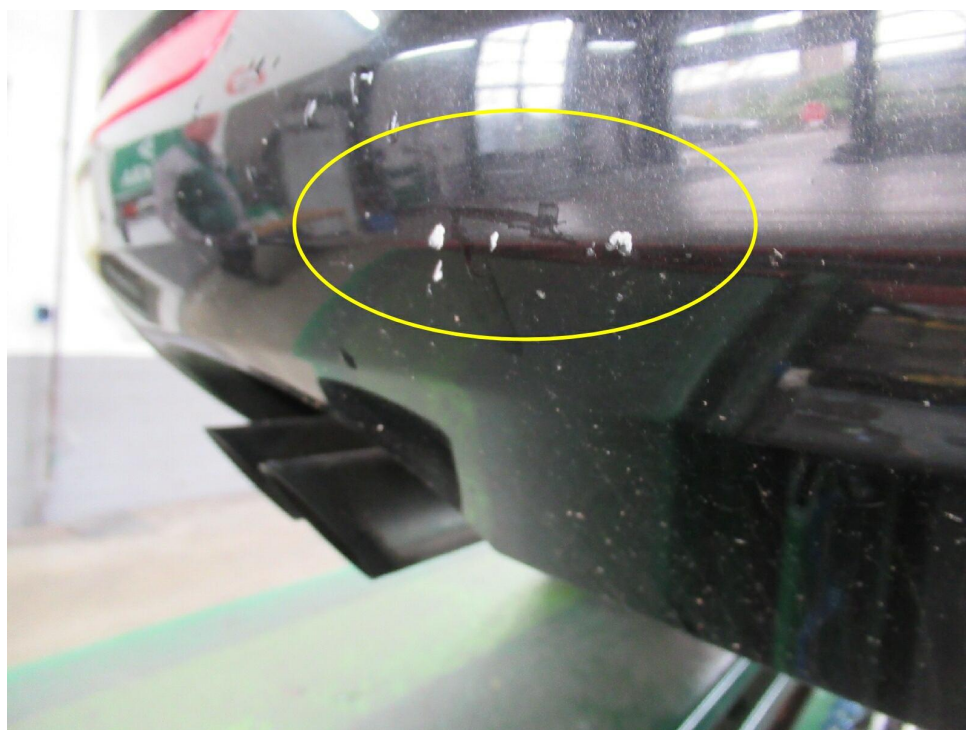
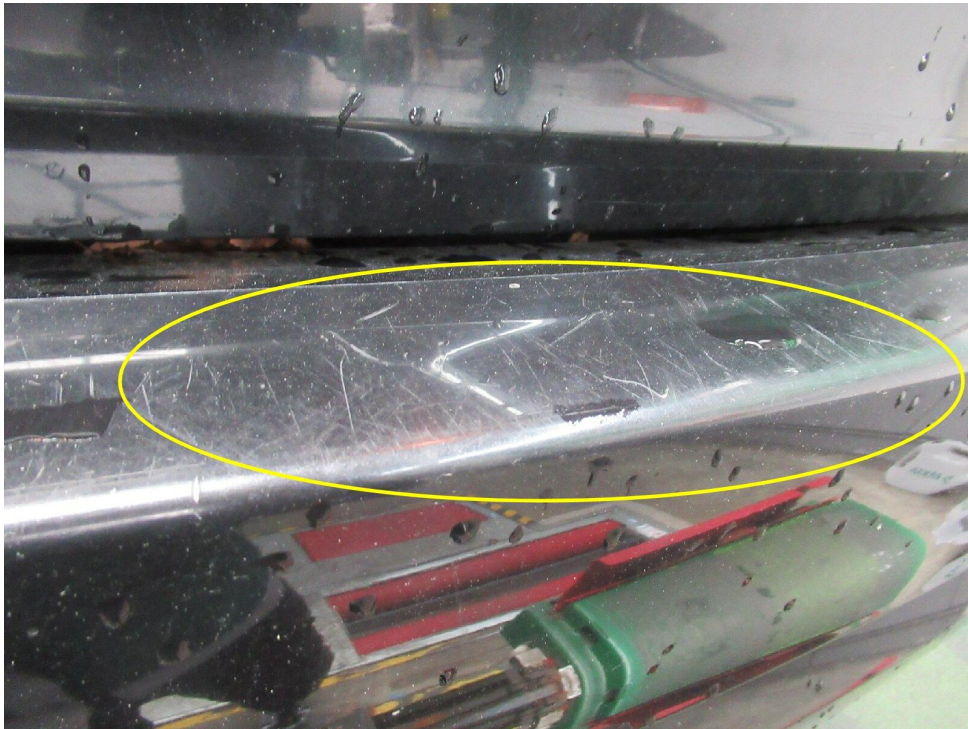
Bild 14 : Stoßfänger hinten Lackierung, zerkratzt, lackieren

Bild 15 : Stoßfänger hinten Lackierung, zerkratzt, lackieren

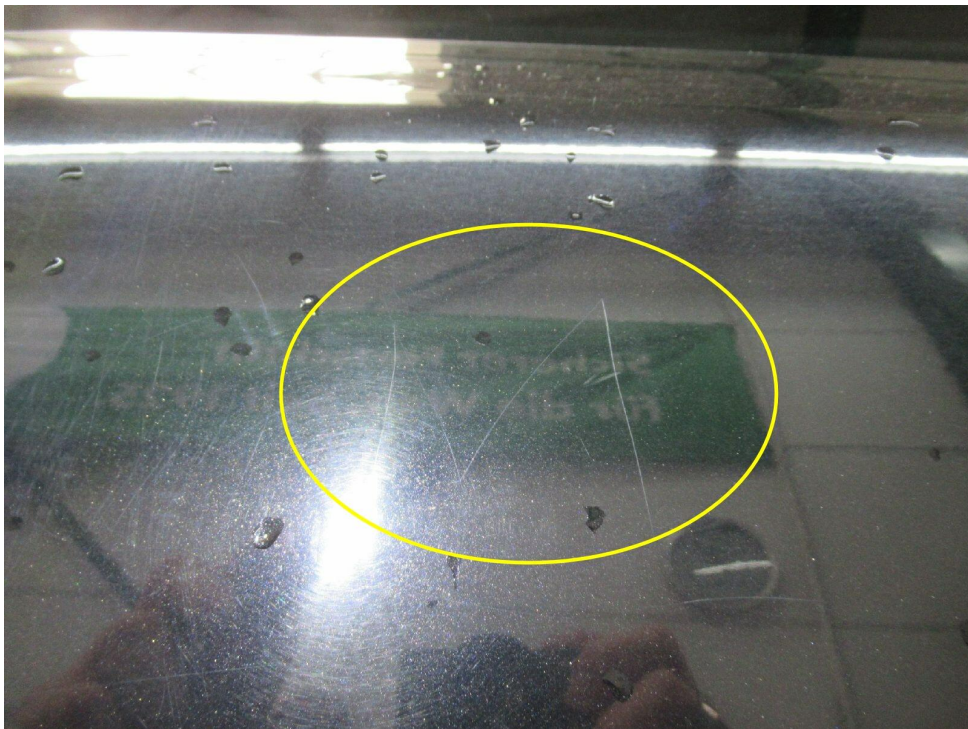
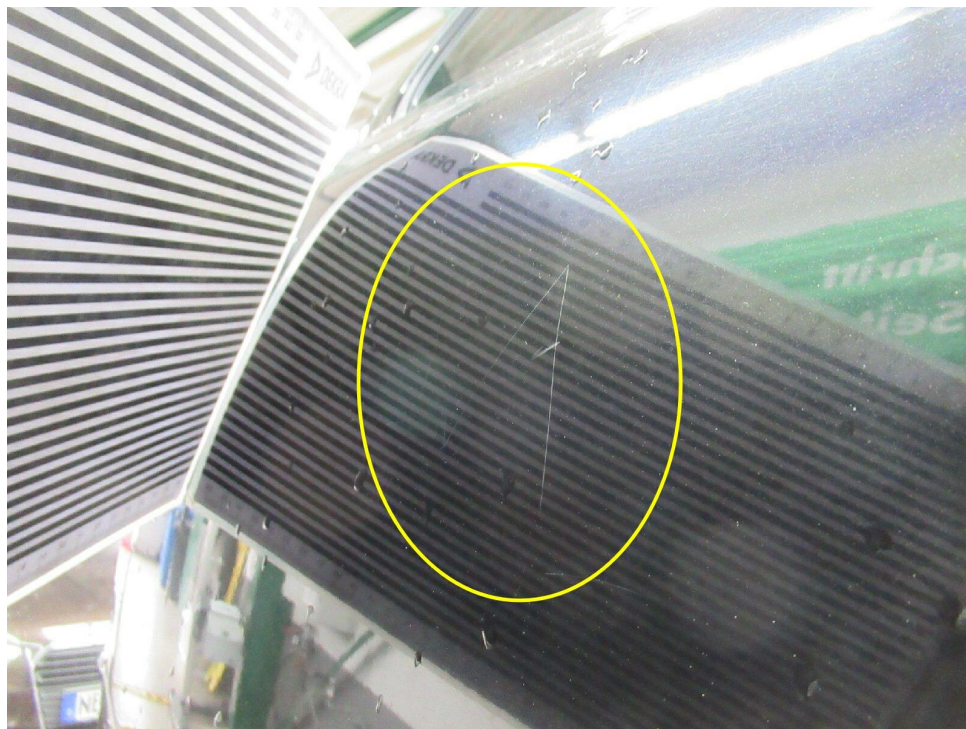
Bild 16 : Seitenteil hinten rechts Lackierung, zerkratzt, lackieren

Bild 17 : Seitenteil hinten rechts Lackierung, zerkratzt, lackieren

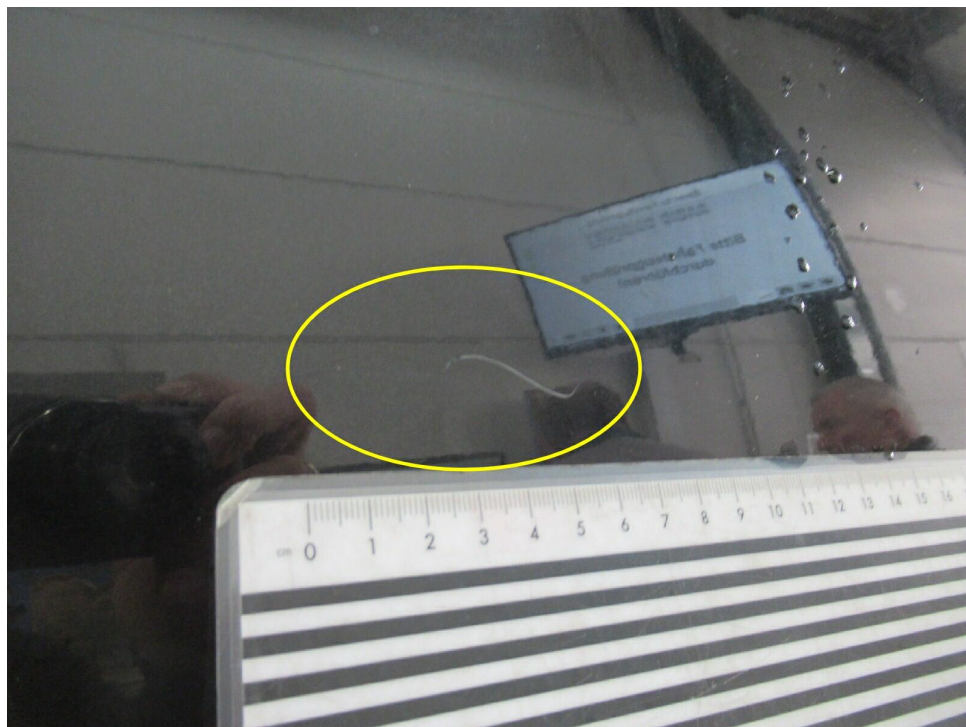
Bild 18 : Tür vorne rechts Lackierung, zerkratzt, lackieren

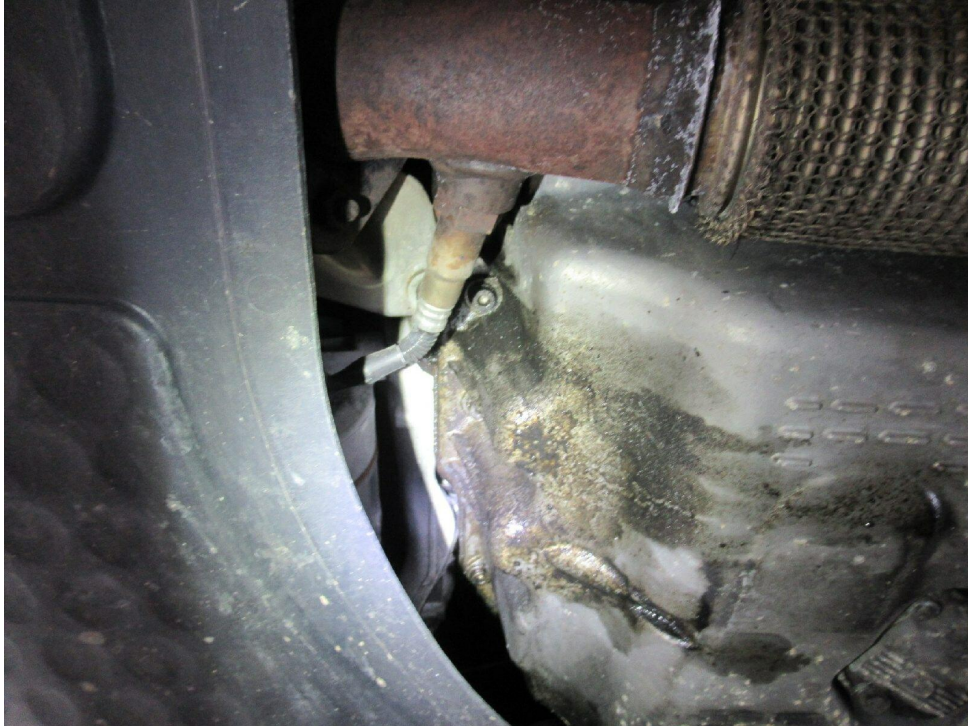
Bild 19 : Motor ölflecht

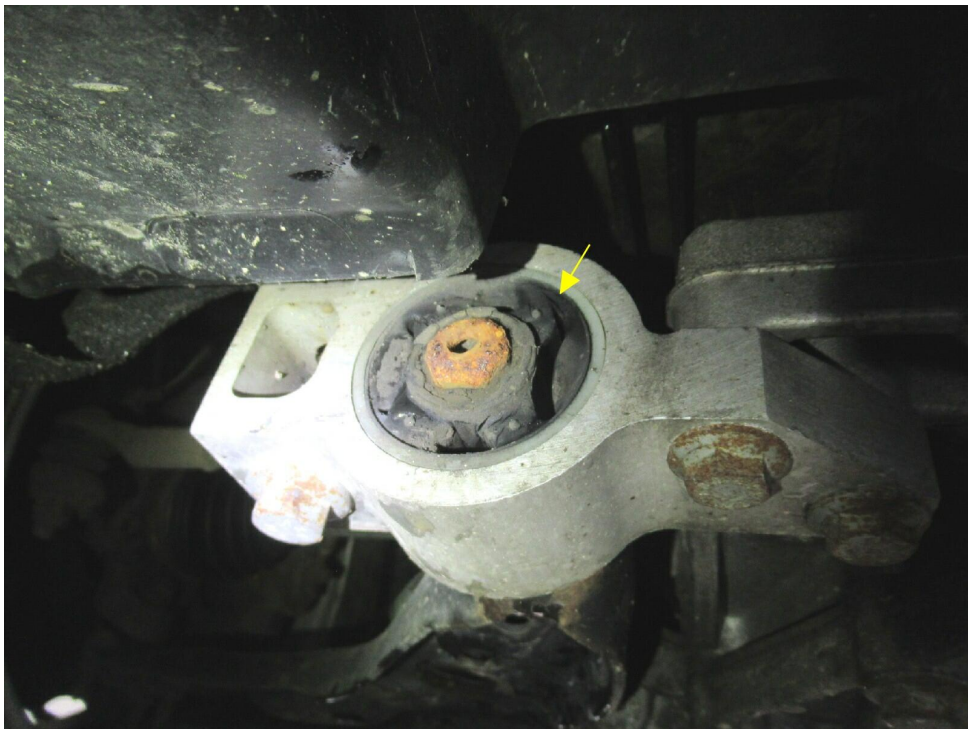
Bild 20 : Lagerböcke eingerissen

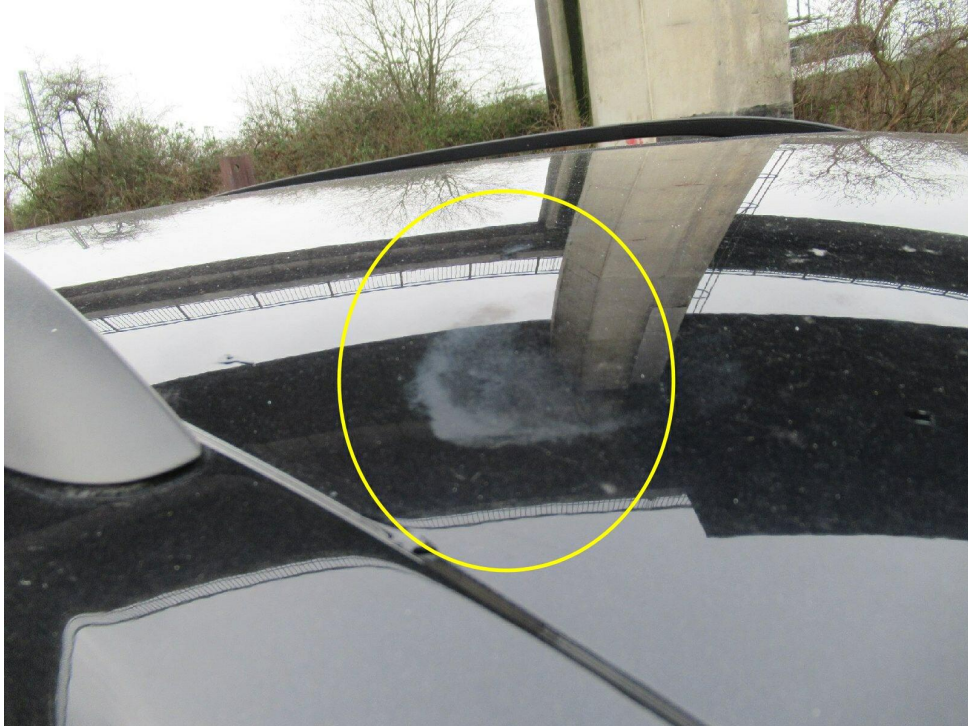
Bild 21 : Lackaufbereitung, diverse Lackverätzungen und Farbnebel linke Fahrzeugseite
