# **Dauerhaftigkeit von diffusionsoffenen Unterspann- und Unterdeckbahnen unter Eindeckungen**

### Abschlussbericht

Bearbeitet durch: AIBAU  
Aachener Institut für Bauschadensforschung  
und angewandte Bauphysik, gGmbH, Aachen

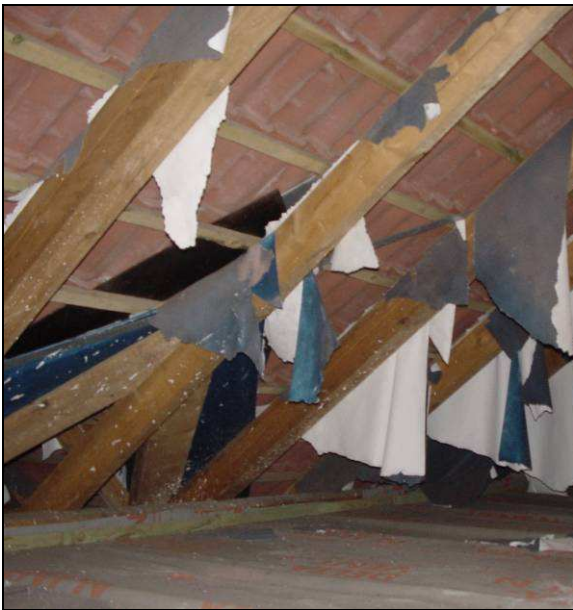
Abb. 27: Großflächig zerstörte Unterspannbahn

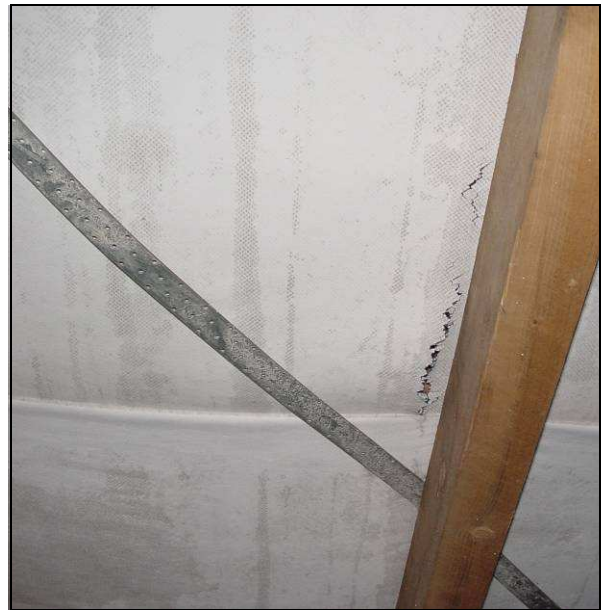
Abb. 28: Riss entlang eines Sparrens

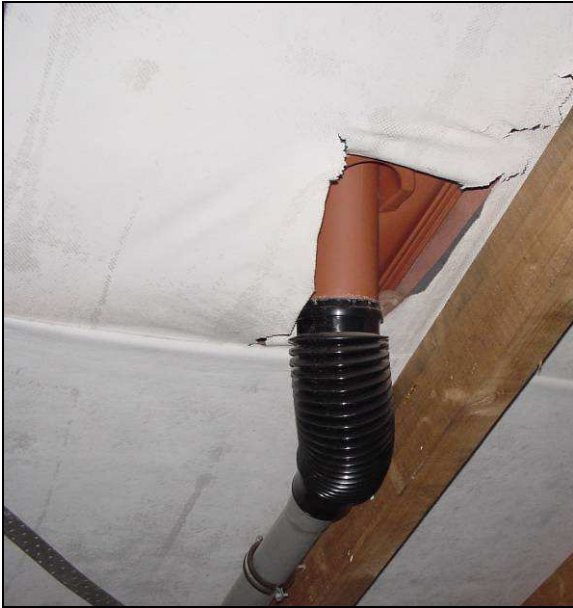
Abb. 29: Nicht an die Unterspanbahn angeschlossene Rohrdurchführung

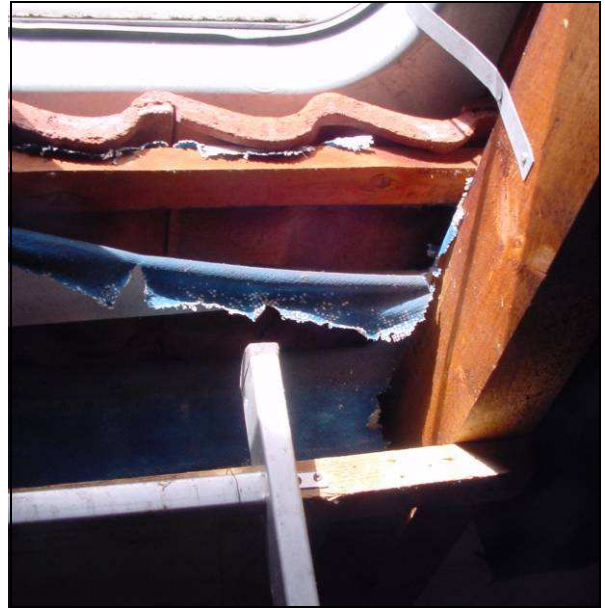
Abb. 30: Schäden am Übergang zur Dachluke

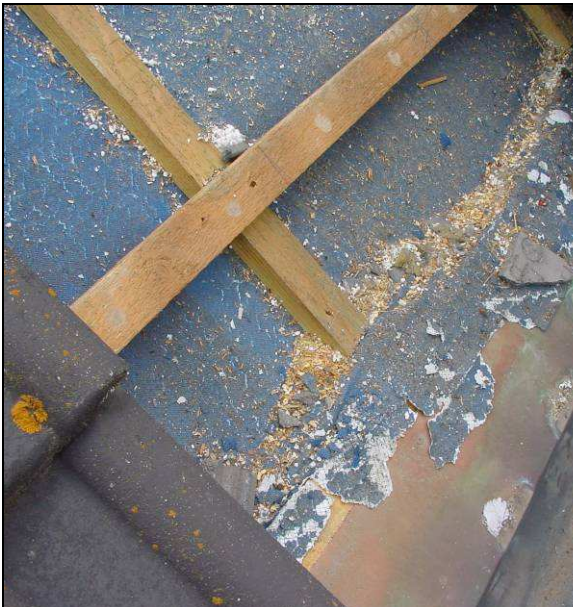
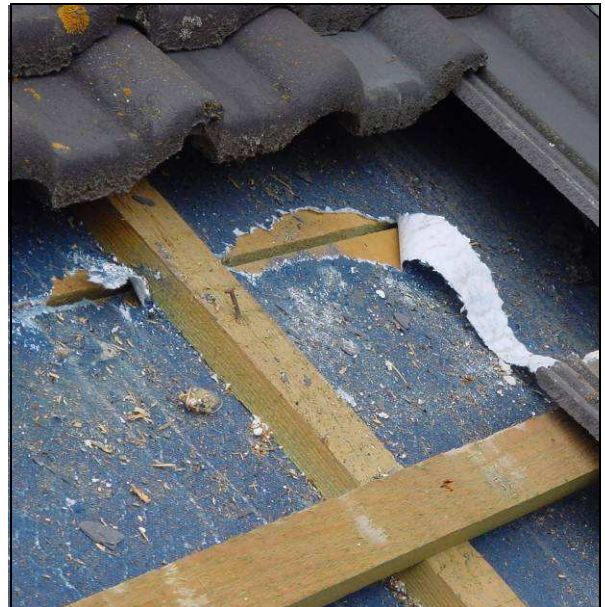
Abb. 31 und 32: Vollständige Zerstörung der Unterspanbahn in der Dachfläche und entlang der Traufe

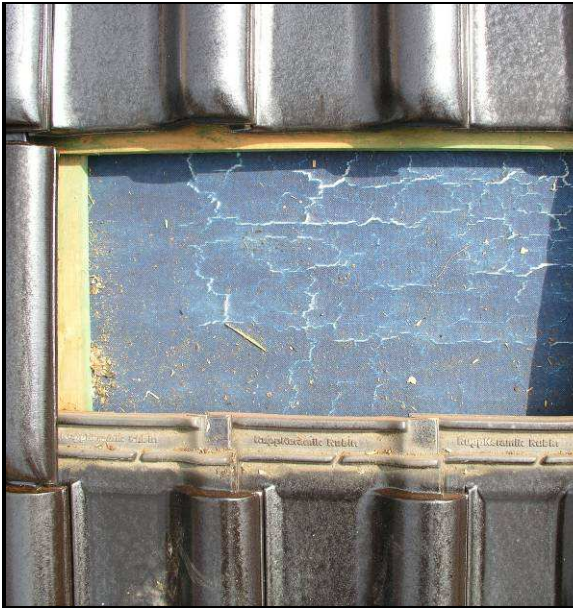
Abb. 33: Craqueléartige Risse der oberen Beschichtung

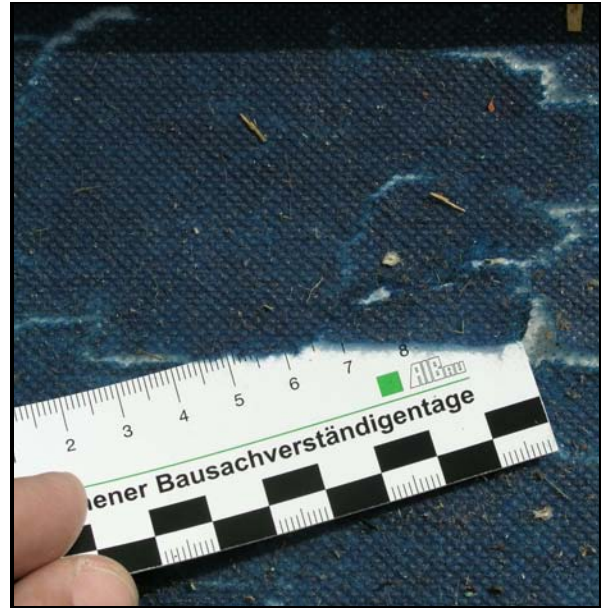
Abb. 34: Delamination der Unterspannbahn

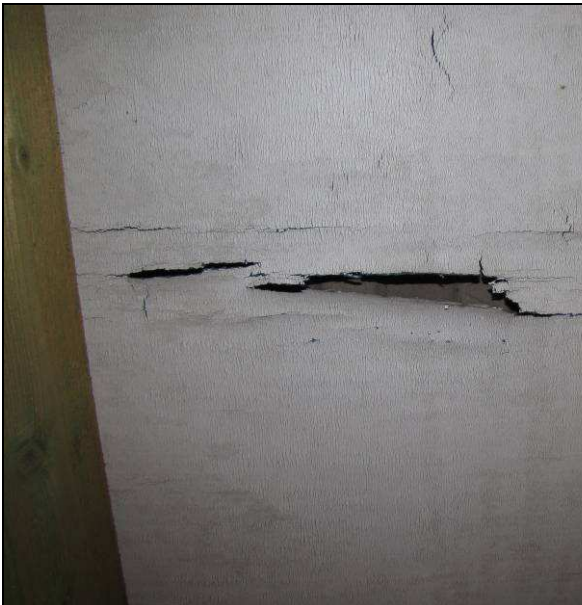
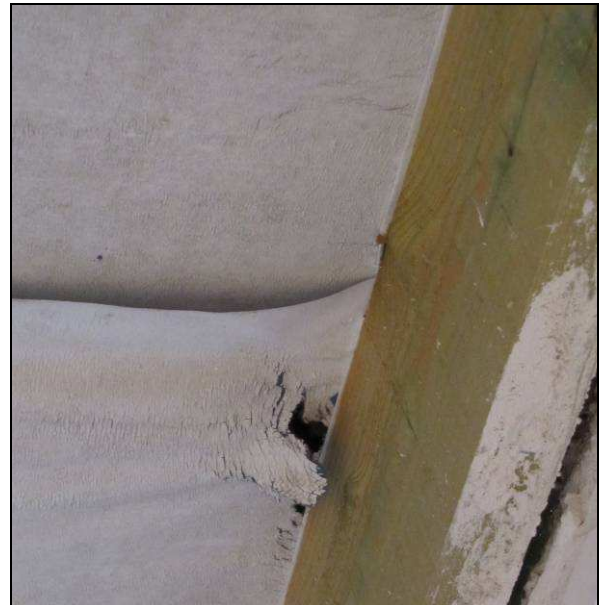
Abb. 35 und 36: Risse und Löcher in der Unterspannbahn in Feldmitte und am Rand der Sparrenfelder

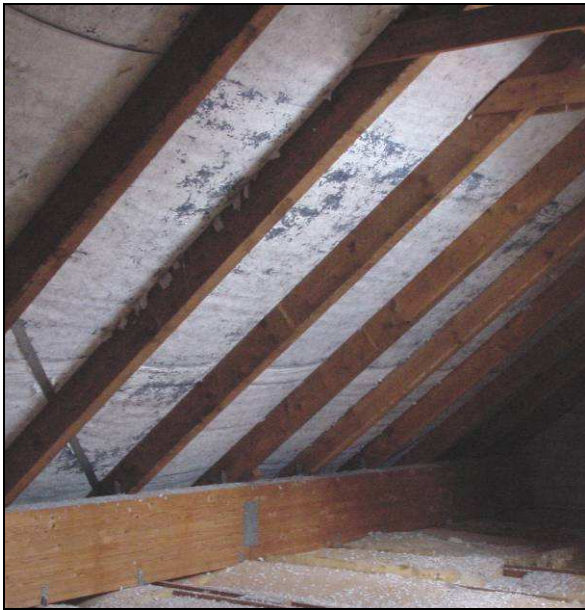
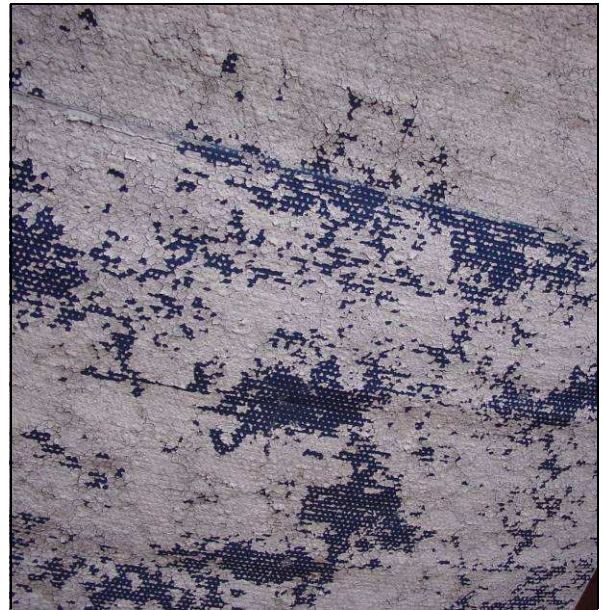
Abb. 37 und 38: Auflösen der unteren Beschichtung

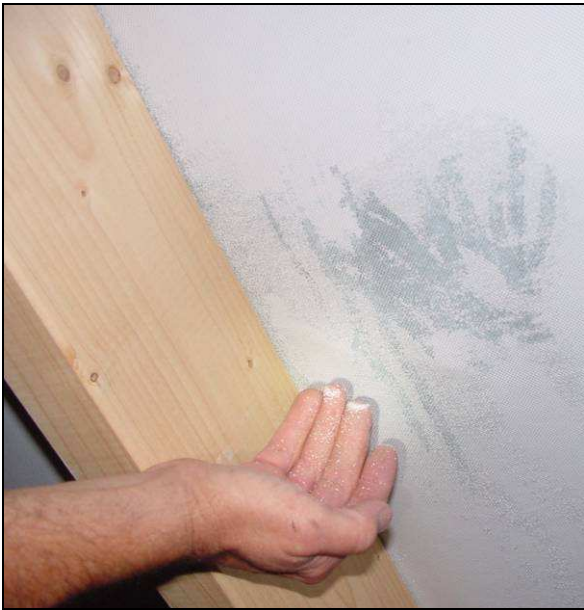
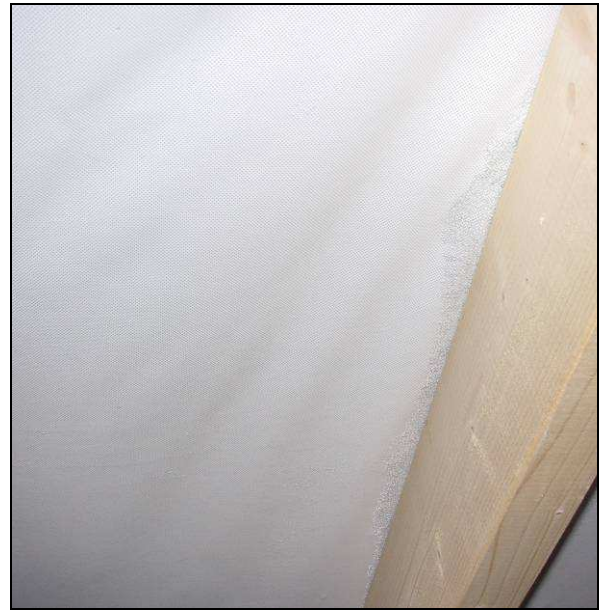
Abb. 41 und 42: Abkreiden der unteren Beschichtung in Feldmitte zwischen den Sparren und am Rand

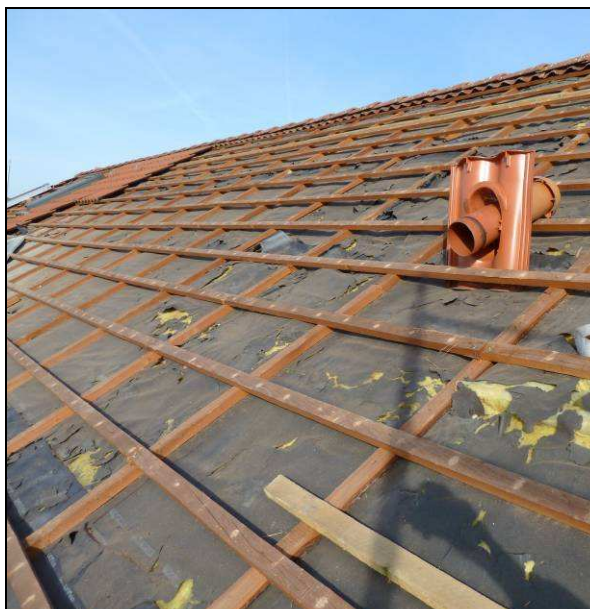
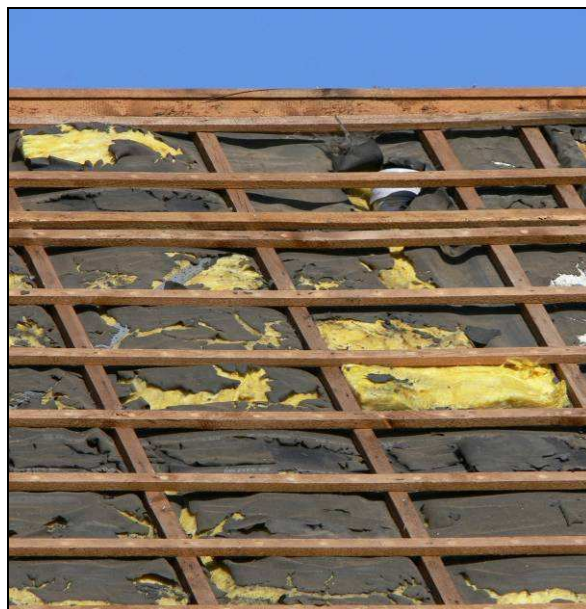
Die Art der Beschädigung der Unterspannbahn lässt darauf schließen, dass es sich möglicherweise um Fraßgänge von Mäusen handelt (siehe hierzu auch [Holzapfel 2010]).

Abb. 43 und 44: Blick auf die zerstörte Unterspannbahn

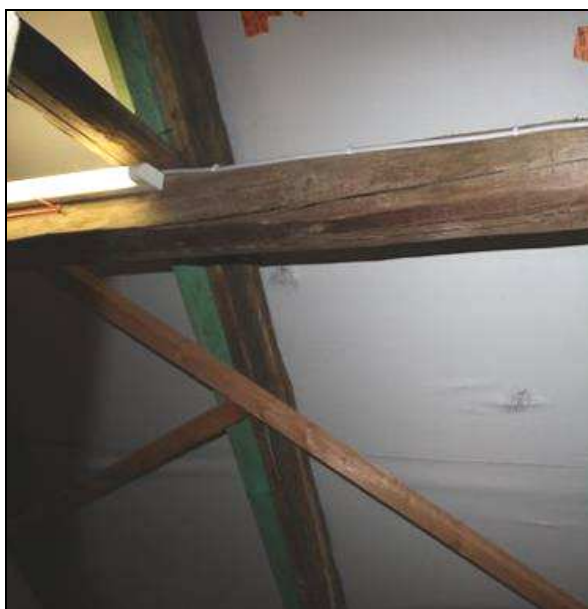
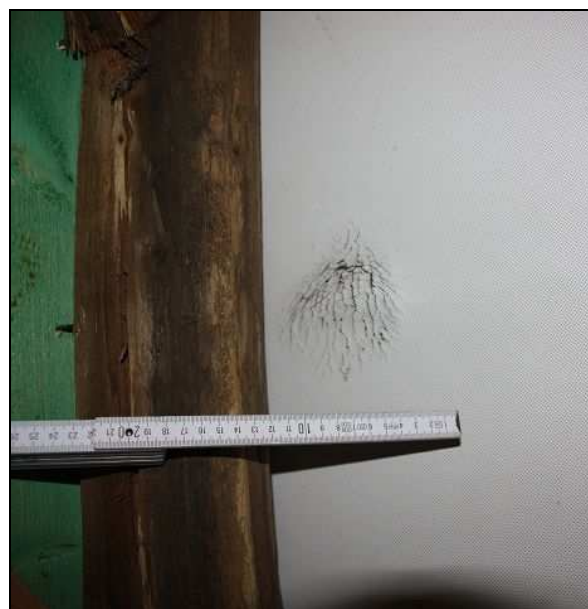
Abb. 47 und 48: Risse durch mechanische Überbeanspruchung

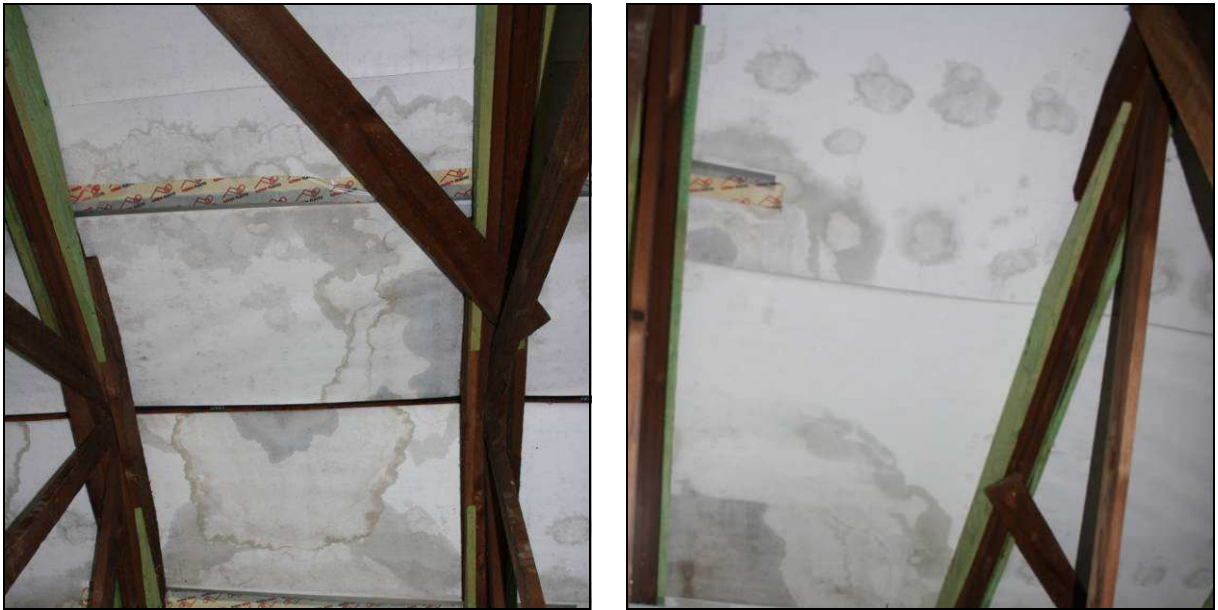
Abb. 49 und 50: Zahlreiche Wasserdurchtritte durch die Unterspannbahn im Bereich des Regelquerschnittes und entlang der Fugen der Eindeckungselemente

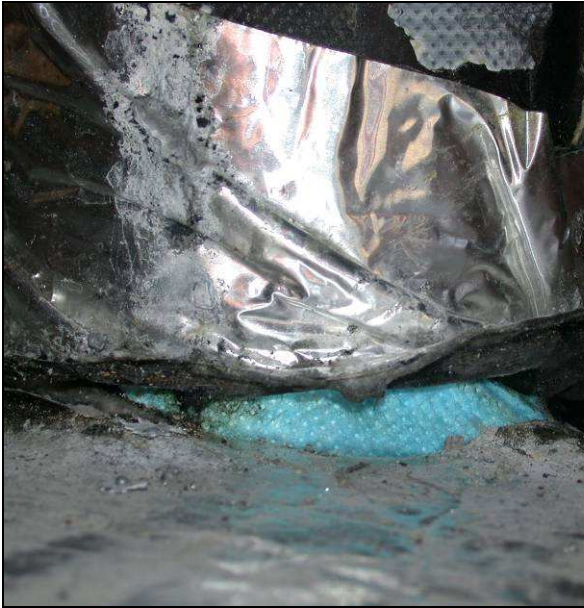
Abb. 51: Risse in der Butylbandmanschette der Rohrdurchführung

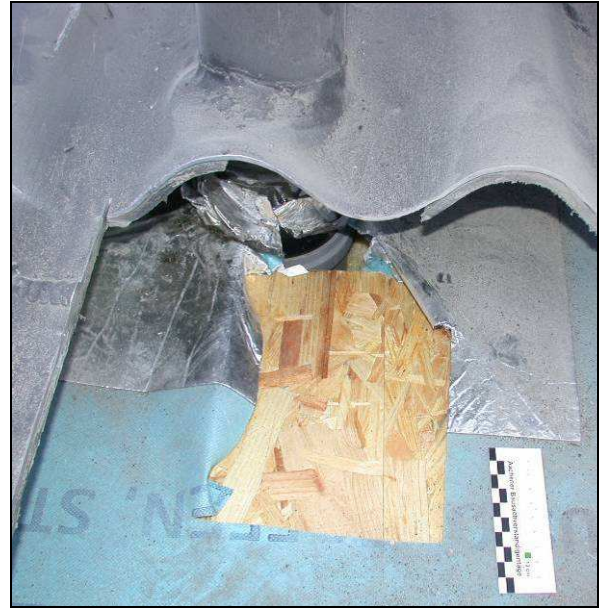
Abb. 52: OSB-Platte war nicht durch Feuchtigkeit geschädigt

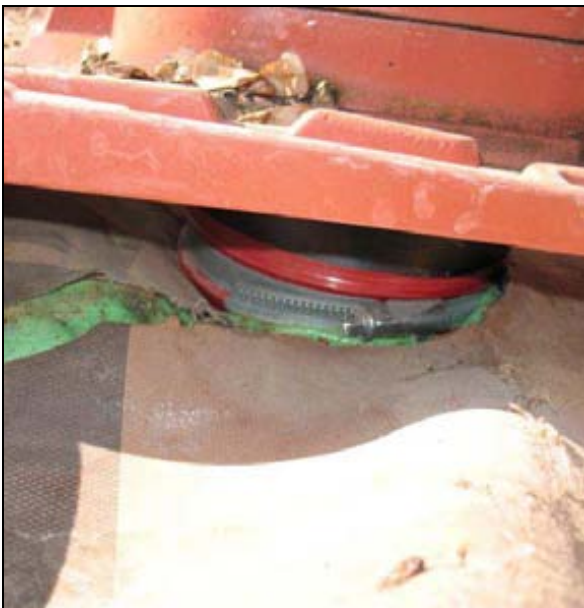
Abb. 53: Offener Anschluss zwischen Unterspannbahn und Rohrdurchführung

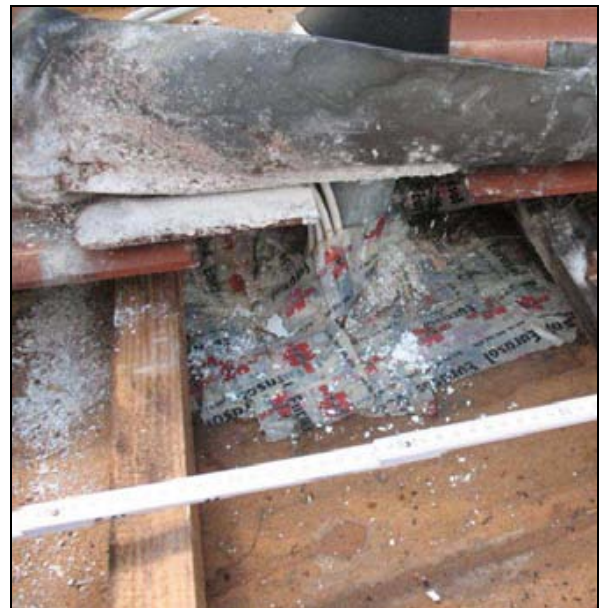
Abb. 54: Versuche der Anschlussherstellung mit Klebebandstreifen

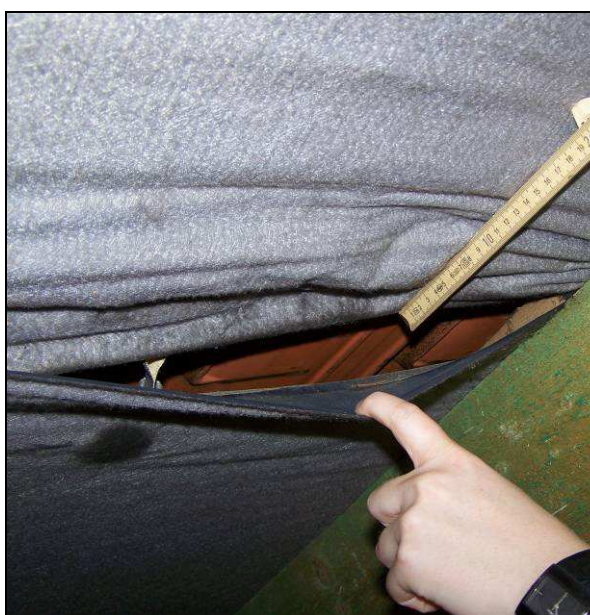
Abb. 55: Unterspannbahn ohne Schäden...

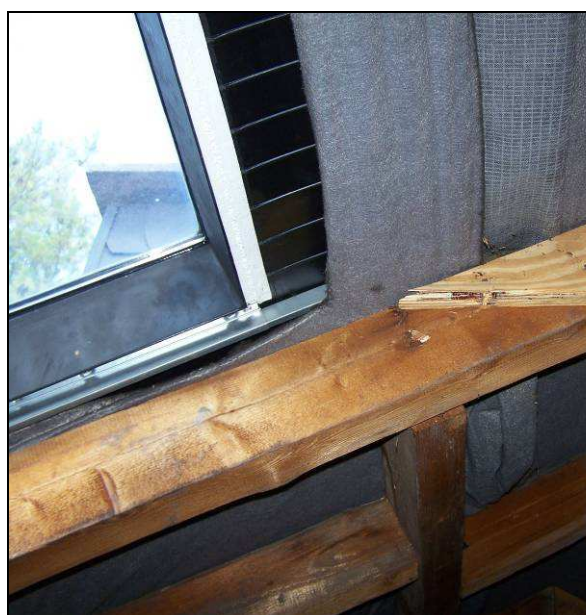
Abb. 56: ... auch am Anschluss an das Dachflächenfenster.

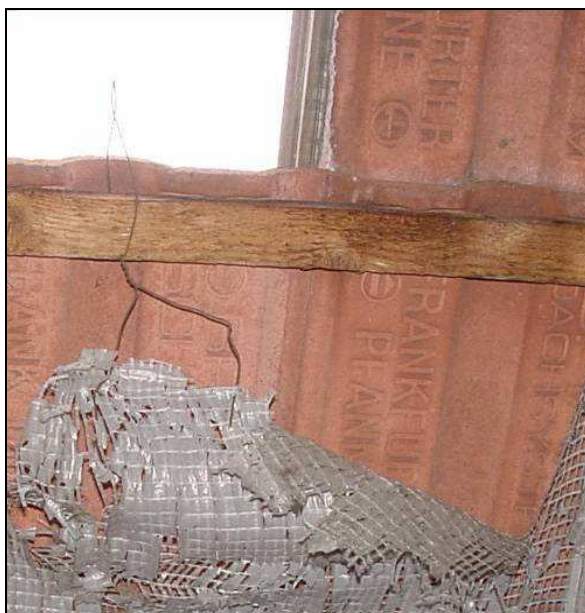
Abb. 57: Vollständig zerstörte gitterverstärkte Folie
