Schlussbericht

der Unfalluntersuchungsstelle Bahnen und Schiffe

SBB AG Division Personenverkehr
BLS Cargo AG
Kollision zwischen dem ICE Nr. 278 und einer
unbegleiteten Rangierfahrt mit 2 Re 465 in Vst.

von Freitag, 28. April 2006
in 3600 Thun BE

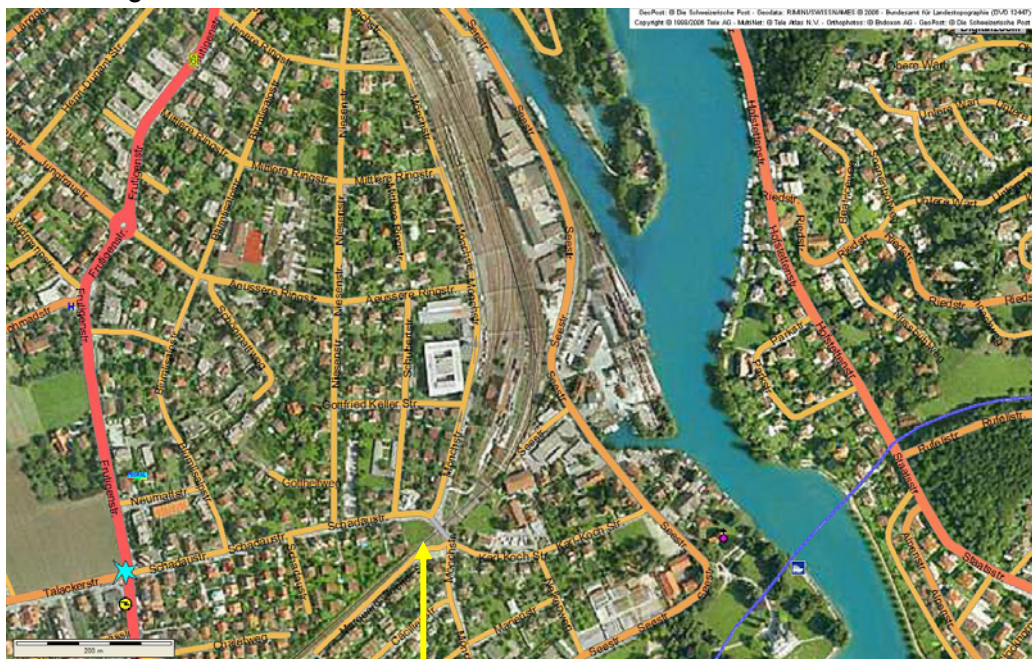
Ereignisstelle in Thun

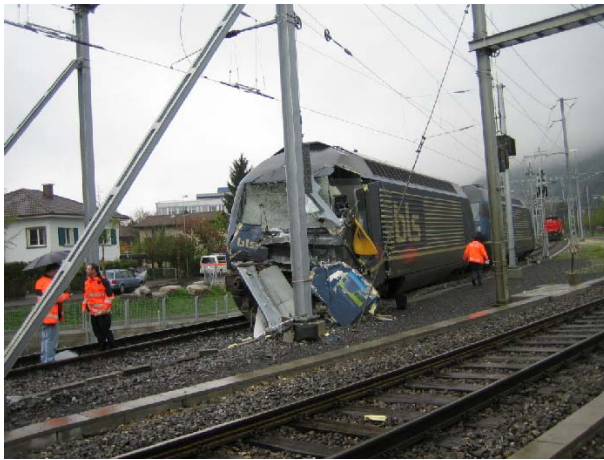
Bild 1

Die beiden Re 465 wurden ins Gleis 269 zurückgeschoben

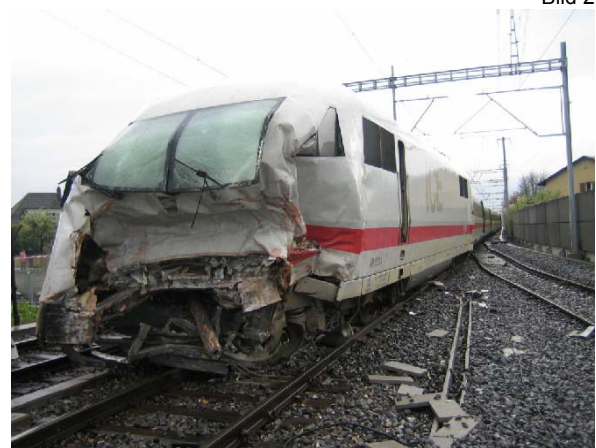
Bild 2

Triebkopf des ICE

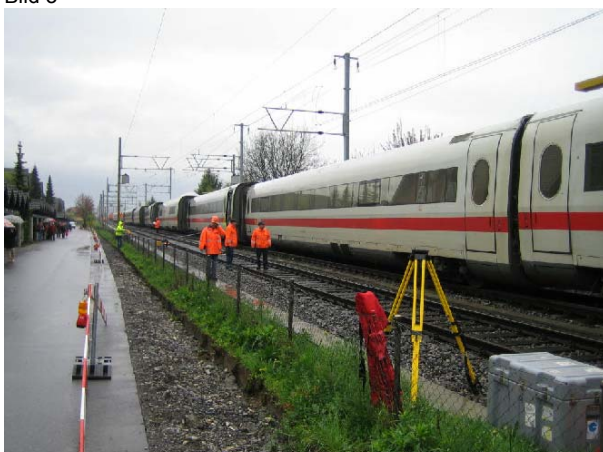
Bild 3

Komposition von IC 278. Bei den Wagen 3 – 8 entgleiste jeweils das hintere Drehgestell. Zudem wurden die Wagen ineinander geschoben.

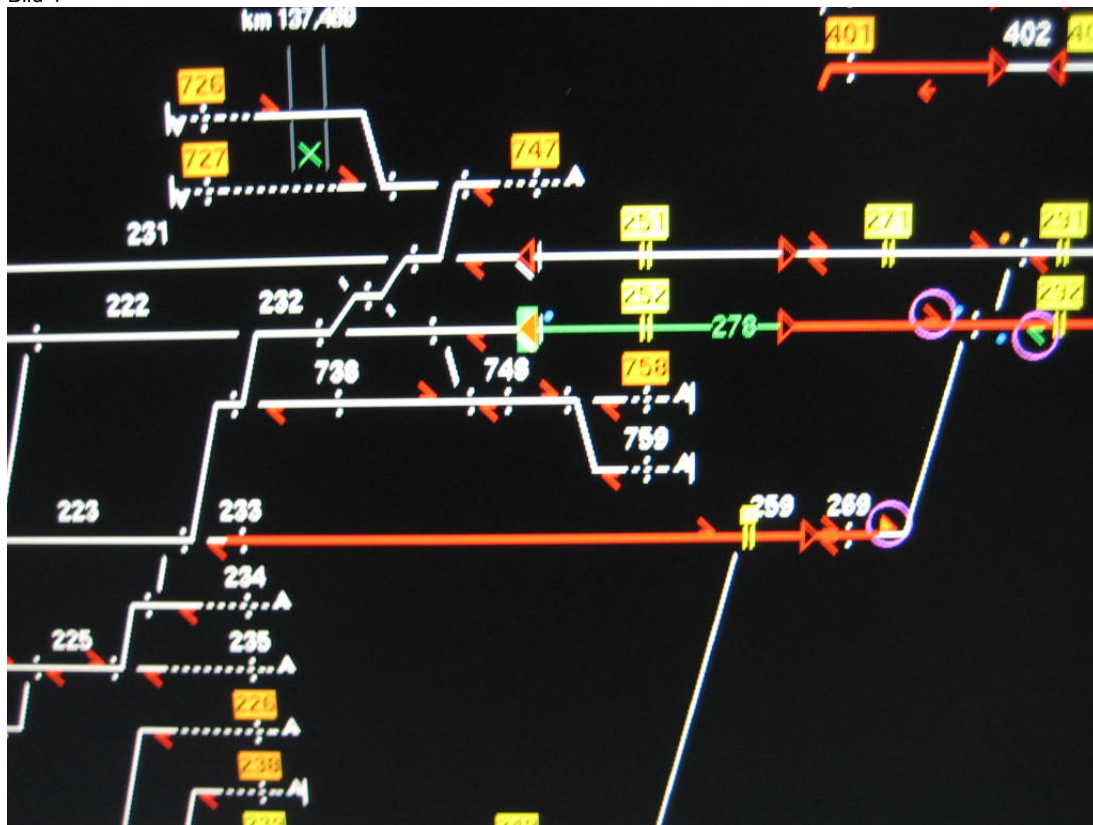
Bild 4

Am Funk meldete der Visiteur von Thun die Abfahrtsbereitschaft des Tonerdezuges 48601 (erster Teil). Wieder auf den Bildschirm konzentriert, sah der Fdl die durch die Zuglenkung automatisch eingestellte Fahrstrasse des ICE. Er entschied die beiden BLS-Loks etwas Richtung Spiez vorziehen zu lassen und stellte zu diesem Zweck manuell am Computer eine Rangierfahrstrasse Gleis 233-269 ein (ZS 233A „Fahrt“-259A „Fahrt mit Vorsicht“-269A „Halt“). Nach seinen Angaben wurde dem Fdl erst nach dem Ereignis bewusst, dass er eine Vorschrift missachtete, nämlich, dass die letzten zwei Zwergsignale vor der eingestellten Zugfahrstrasse hätten „Halt“ zeigen müssen (R 300.4, 2.3.3; Anlage 4).

„Ittis“ – Bild in Spiez nach dem Ereignis

Die Belegung in Gleis 233 stammt von Hilfsfahrzeugen

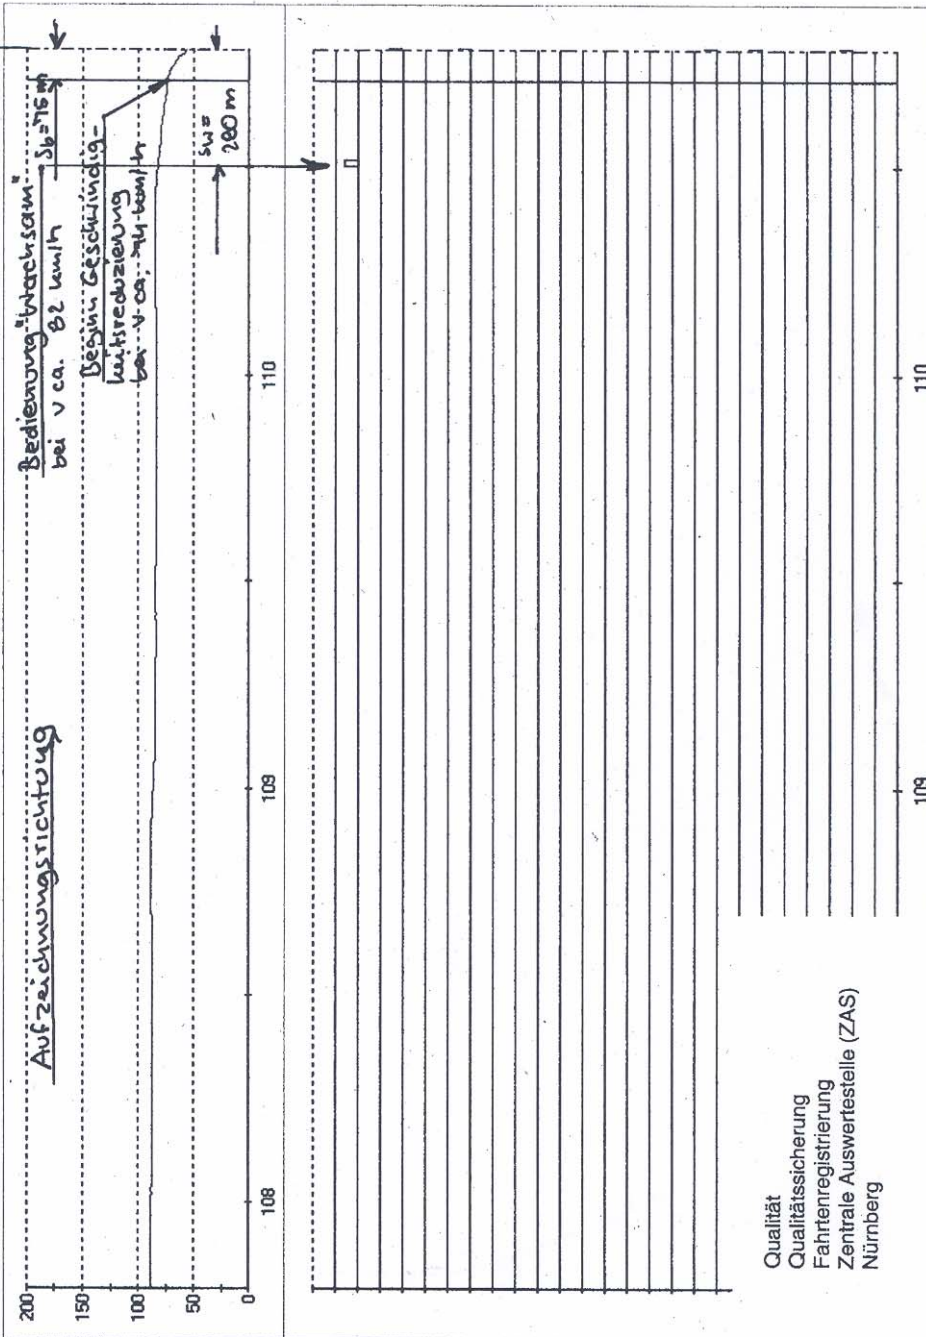
Fahrdaten Zug ICE 278 (BR 401)

280 Meter vor der Kollision quittierte der Lf, Geschwindigkeit 82 km/h, am Einfahrsignal K401 die Zugsicherung „Warnung“ (Registrierung W). Einleitung der Schnellbremsung bei ca. 74 km/h und Kollision mit den BLS-Loks bei 56 km/h (Anlage 2).

Abbruch bei v ca. 56 km/h

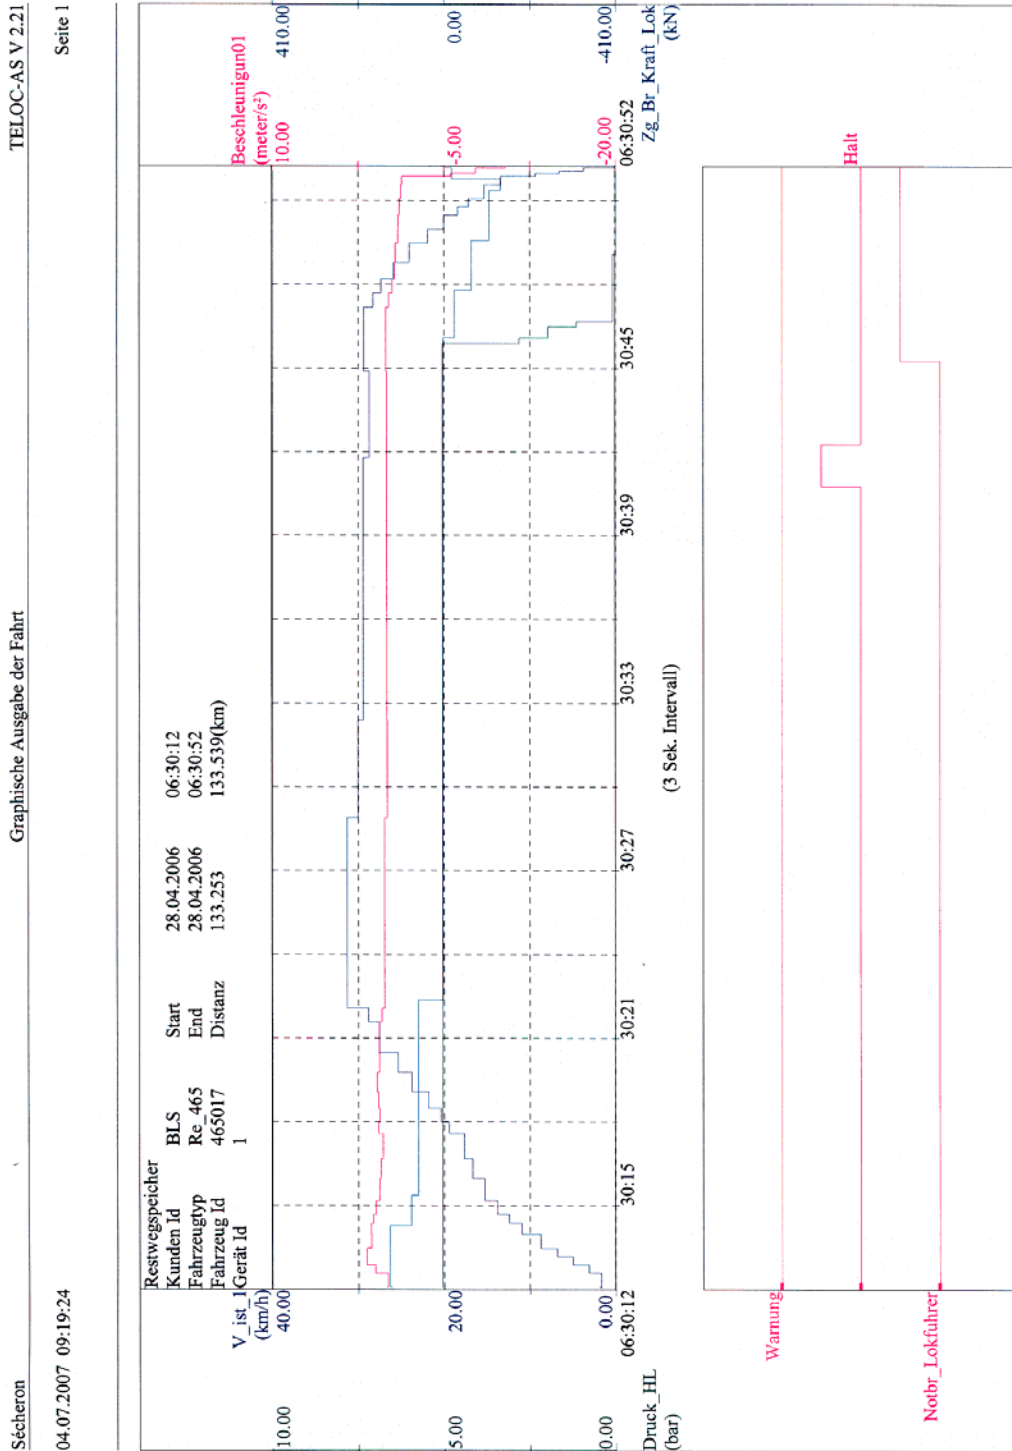
Fahrdaten BLS Lok Re 465 Nr. 465 017-2

Start der Rangierfahrt:	Zeit	06:30:12.10
	Distanz (km)	133.253067
Ende (Kollision):	Zeit	06:30:52.00
	Distanz (km)	133.539185
Total:	Zeit	40 s
	Distanz	286 m
V max.:		31 km/h

Der Lf beschleunigte auf 31 km/h und fuhr am ZS 259A („Fahrt mit Vorsicht“) mit 29 km/h vorbei. Weiter ist nach 36 Meter, bei unveränderter Geschwindigkeit, die „Notbr_Lokführer“ registriert. Daraus ist zu schliessen, dass der Lf vom „Halt“ zeigenden ZS 269A überrascht wurde und unverzüglich eine Schnellbremsung eingeleitet hatte. Dabei gerieten die Loks in die eingestellte Zugfahrstrasse und kollidierten mit 9 km/h mit dem ICE.

Notbr_Lokführer (Registrierung)	Zeit	06:30:45.30
	Distanz	133.496490
Ende (Kollision):	Zeit	06:30:52.00
	Distanz (km)	133.539185
Anhalteweg	Zeit	6.7 s
	Distanz	43 m
