# **DISCOVERY**

## **REPARATURHANDBUCH FÜR WASSEREINBRÜCHE**

Dieses Handbuch versteht sich im Zusammenhang  
mit dem Bulletin Technik 76/18/97 für  
Garantiereparaturen.

Veröffentlichung Nr. LRL0173GER  
Herausgegeben von Rover Aftersales Technical Support  
© 1998 Rover Group Limited

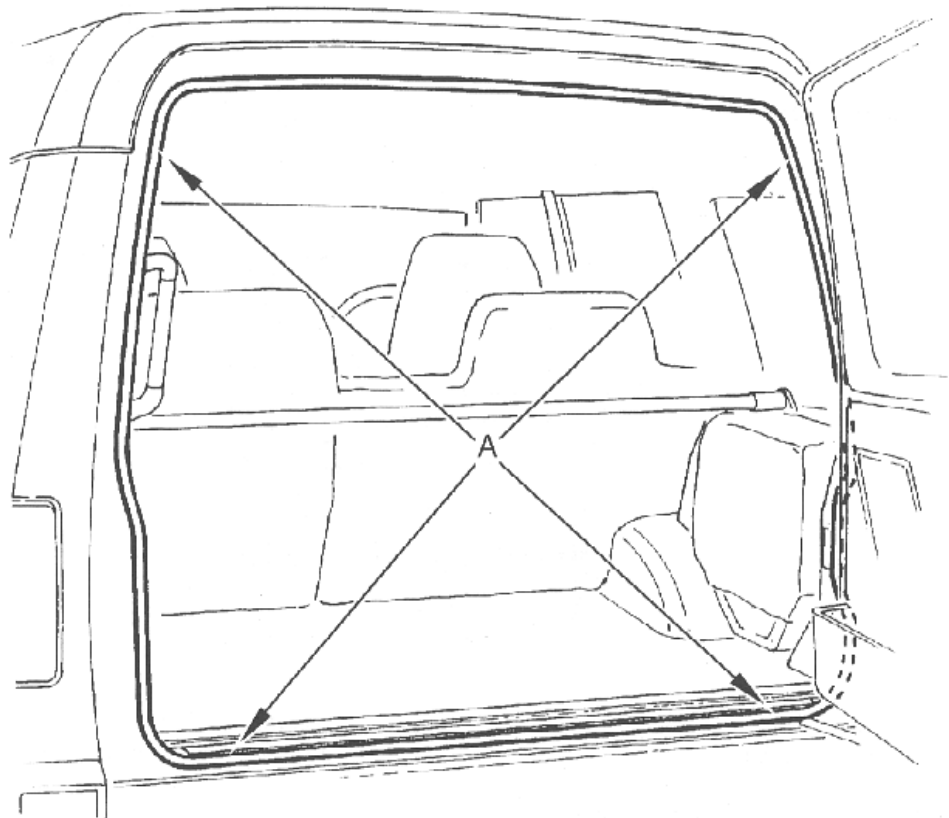
76M2794

**A. Vier Karosserienähte unter der Dichtung**

**Symptom** Wassereinbruch oben an der Innenseite der Hecktürdichtung.

1. Kontrollieren, daß die Hecktür unter geringem Kraftaufwand richtig schließt.
2. Falls deutliche Zwischenräume zwischen der Türdichtung und der geschlossenen Hecktür auftreten, die Tür neu richten, um ihre Abdichtung zu verbessern.
3. Den für den Wassereinbruch verantwortlichen Fahrzeugbereich austrocknen und anschließend die Spritzprüfung wiederholen.
4. Wenn das Leck dadurch nicht behoben wird, das Trittblech und die Türdichtung entfernen und den Türdichtungsfalz reparieren, indem Knicke und Verformungen geglättet werden.
5. Schwarze Scheibendichtmasse auf die 4 Karosserienähte aufbringen (siehe Abbildung oben).

6. Eine neue Türdichtung montieren (die alte Dichtung auf keinen Fall weiterverwenden).

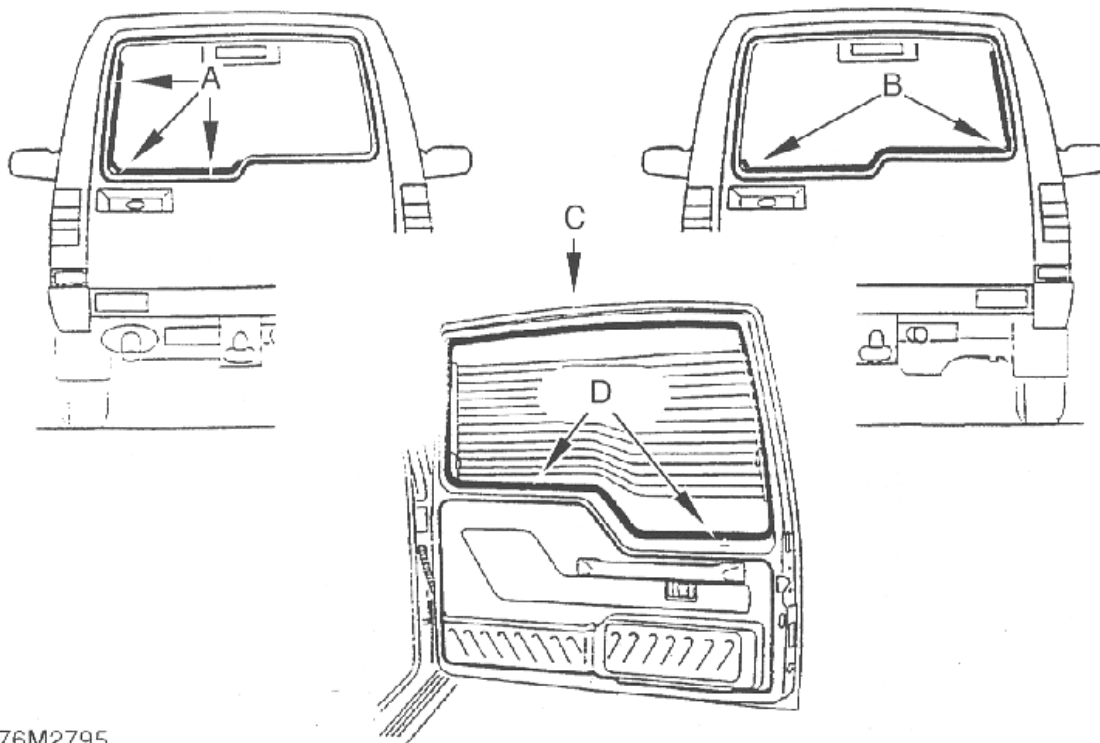
76M2795

- A. Abdichtende Bereiche - links
- B. Abdichtende Bereiche - rechts

- C. Türstopfen
- D. Kontrollstelle für Wassereintritt

**Symptom** Wassereintritt oben an Hecktürscheibendichtung.

1. Kontrollieren, ob der Türstopfen richtig sitzt. Nötigenfalls den Türstopfen austauschen oder wieder einbauen.
2. Den für den Wassereintritt verantwortlichen Fahrzeugbereich austrocknen und anschließend die Spritzprüfung wiederholen.

3. Die Düse der Spritzpistole unter den Innenrand der Scheibendichtung führen und schwarze Scheibendichtmasse in einer durchgehenden Raupe aufbringen, etwa 10 cm unter der oberen linken Ecke der Heckscheibe beginnend, links an der Scheibe herunter, um die untere linke Ecke, am unteren Rand der Scheibendichtung entlang und bis etwa 7 cm die Schräge hinter dem Ersatzrad hoch.
4. Mit einem Lappen, der in Silikon entfernter getupft wird, die überschüssige Dichtmasse abwischen.
5. Den für den Wassereintritt verantwortlichen Fahrzeugbereich austrocknen und anschließend die Spritzprüfung wiederholen.

6. Das Ersatzrad entfernen und die Aufbringung der Dichtmasse unter dem Innenrand der Scheibendichtung wiederholen, etwa 10 cm unter der oberen rechten Ecke beginnend, rechts an der Türscheibe herunter und am unteren Rand der Türscheibe entlang.
7. Mit einem Lappen, der in Silikon entfernter getupft wird, die überschüssige Dichtmasse abwischen.
8. Den für den Wassereintritt verantwortlichen Fahrzeugbereich austrocknen und anschließend die Spritzprüfung wiederholen.

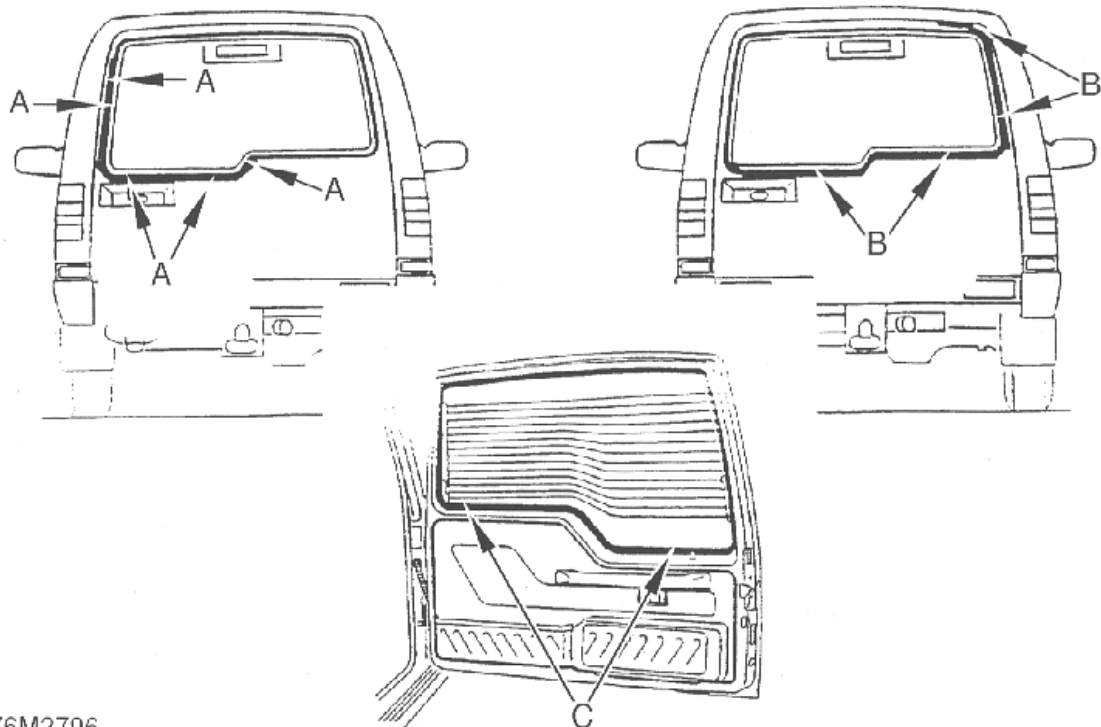
76M2796

- A. Abdichtender Bereich - links
- B. Abdichtender Bereich - rechts
- C. Kontrollstelle für Wassereintrich

**Symptom** Wassereintrich unten an Hecktürscheibendichtung.

1. Die Düse der Spritzpistole unter den äußeren Rand der Scheibendichtung führen und schwarze Scheibendichtmasse in einer durchgehenden Raupe aufbringen, etwa 10 cm unter der oberen linken Ecke der Heckscheibe beginnend, links an der Scheibe herunter, um die untere linke Ecke, am unteren Rand der Scheibendichtung entlang und bis etwa 7 cm die Schräge hinter dem Ersatzrad hoch.
2. Mit einem Lappen, der in Silikonentferner getupft wird, die überschüssige Dichtmasse abwischen.
3. Den für den Wassereintrich verantwortlichen Fahrzeugbereich austrocknen und anschließend die Spritzprüfung wiederholen.

4. Das Ersatzrad entfernen und die Aufbringung der Dichtmasse unter der Scheibendichtung wiederholen, etwa 10 cm unter der oberen rechten Ecke beginnend, rechts an der Tür herunter, um die Ecke und am unteren Rand der Türdichtung entlang.
5. Mit einem Lappen, der in Silikonentferner getupft wird, die überschüssige Dichtmasse abwischen.
6. Den für den Wassereintrich verantwortlichen Fahrzeugbereich austrocknen und anschließend die Spritzprüfung wiederholen.

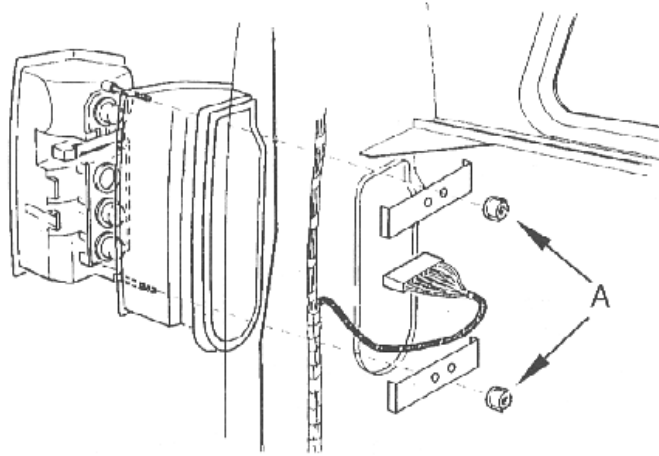
76M2797

A. Kunststoffmuttern

**Symptom** Wassereinbruch in die Heckleuchtengruppe.

1. Laderaumstufach vorn entfernen. Die beiden Zierclips an der Heckleuchtenabdeckung lösen und die beiden Schrauben entfernen. Die innere Heckleuchtenabdeckung kann nun entfernt werden, um die Heckleuchtengruppe freizulegen.
2. Die beiden Kunststoffmuttern zur Befestigung der Heckleuchtengruppe entfernen, damit die Gruppe ausgebaut werden kann.
3. Das Wasser aus der Lampe auslaufen lassen und die Lampe gründlich austrocknen, bevor sie wiedereingebaut wird.
4. Die Leuchtengruppe fest in die Karosserie eindrücken, während die beiden Kunststoffmuttern zur Befestigung angezogen werden.

5. Den für den Wassereinbruch verantwortlichen Fahrzeugbereich austrocknen und anschließend die Spritzprüfung wiederholen.
6. Falls immer noch Wasser in die Leuchtengruppe einbricht, ist die Leuchtengruppe auszutauschen.

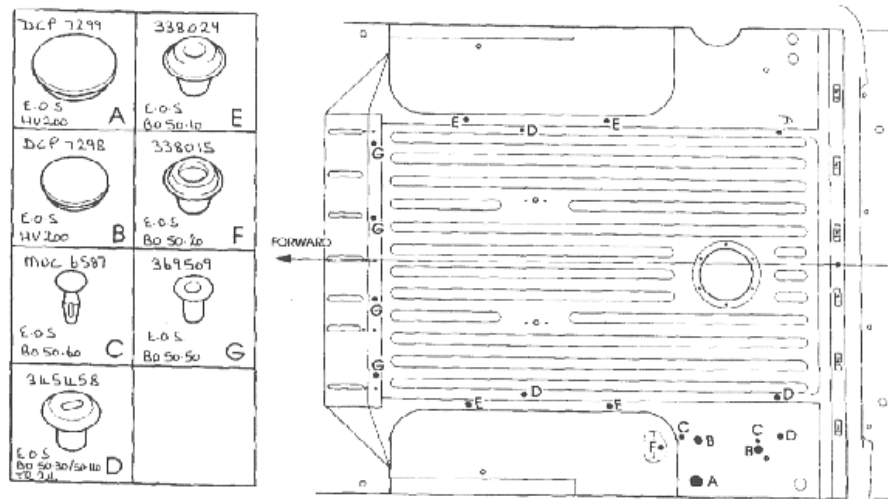
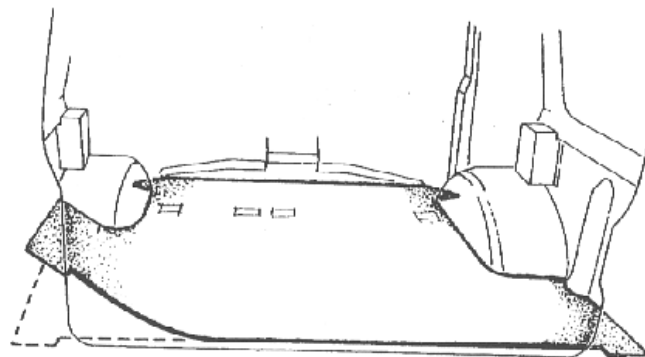
76M2801

**Symptom** Wassereinbruch durch das Bodenblech hinten

1. Hintere Trittleiste entfernen und Teppich aufschlagen.
2. Kontrollieren, daß die Bodenstopfen richtig montiert und nicht beschädigt sind. Beschädigte oder fehlerhafte Stopfen austauschen und unbeschädigte Stopfen mit schwarzer Dichtmasse abdichten.
3. Den für den Wassereinbruch verantwortlichen Fahrzeugbereich austrocknen und anschließend die Spritzprüfung wiederholen, bevor Teppich und Trittleiste wiederangebracht werden.

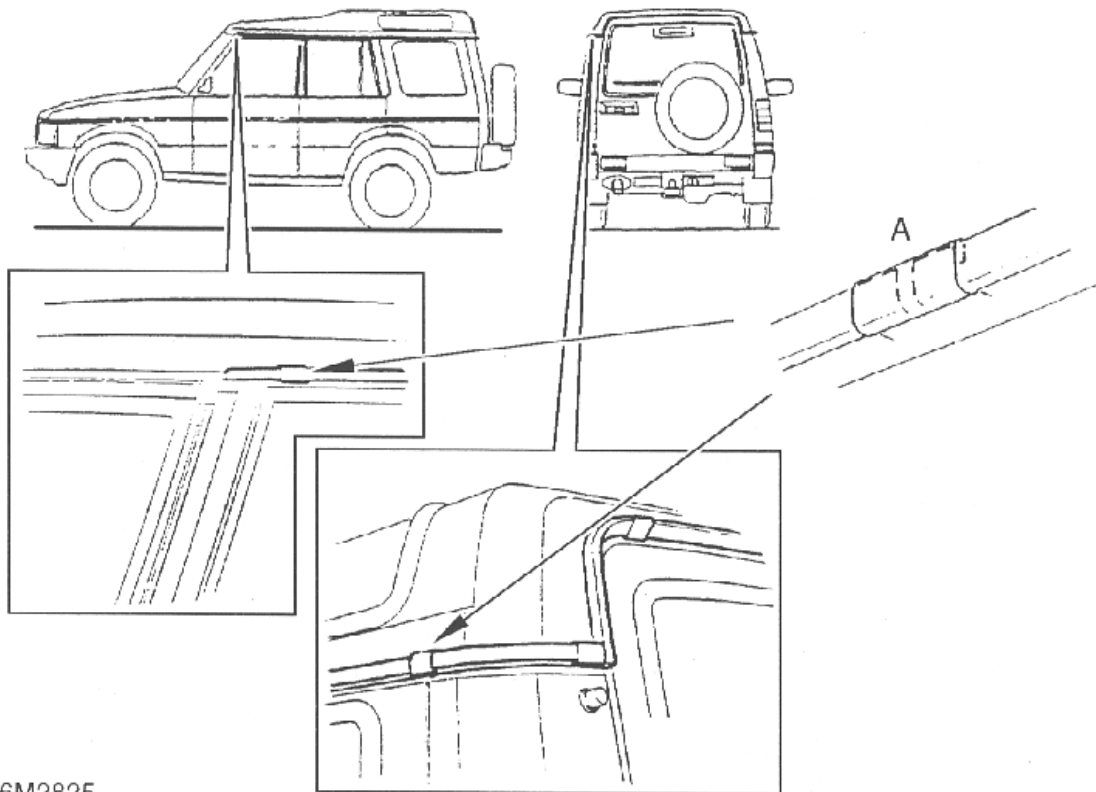
76M2825

A. Polyurethanband

**Symptom** Wassereinbruch am hinteren Lautsprecherpaneel oder der Dachfensterverkleidung.

1. Dachholm entfernen und Bereich um das PU-Klebeband mit weißer Dichtmasse abdichten (siehe Abbildung).
2. Mit einem Lappen, der in Silikonentferner getupft wird, die überschüssige Dichtmasse abwischen.
3. Am Dachholm entlang auf Nadellöcher prüfen. Nadellöcher mit weißer Dichtmasse füllen, aushärten lassen, beischleifen und Lack nachbessern.
4. Dachholm wieder montieren.
5. Den für den Wassereinbruch verantwortlichen Fahrzeugbereich austrocknen und anschließend die Spritzprüfung wiederholen.

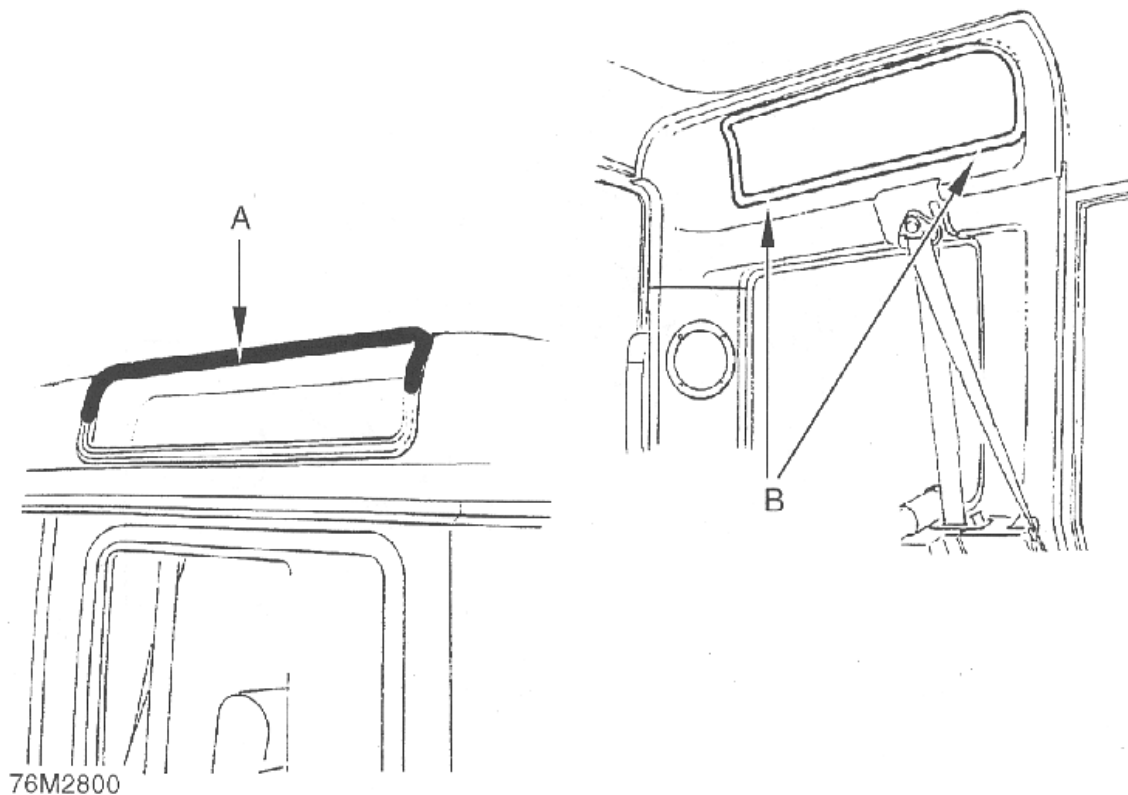
76M2800

- A. Abdichtender Bereich
- B. Wassereinbruch

**Symptom** Wassereinbruch durch E-Säule/Lautsprecher

1. Die Düse der Spritzpistole unter den Außenrand der Dachscheibendichtung führen und schwarze Scheibendichtmasse in einer durchgehenden Raupe aufbringen, 2-3 cm unter der oberen Ecke der Dichtung beginnend, um die Ecke, am oberen Rand der Dichtung entlang, um die andere obere Ecke herum und 2-3 cm auf dem anderen Seite der Dichtung herunter (siehe Abbildung).
2. Mit einem Lappen, der in Silikonentferner getupft wird, die überschüssige Dichtmasse abwischen.
3. Den für den Wassereinbruch verantwortlichen Fahrzeugbereich austrocknen und anschließend die Spritzprüfung wiederholen.
4. Wenn das Leck dadurch nicht behoben wird, die Dachscheibendichtung rundum völlig abdichten.

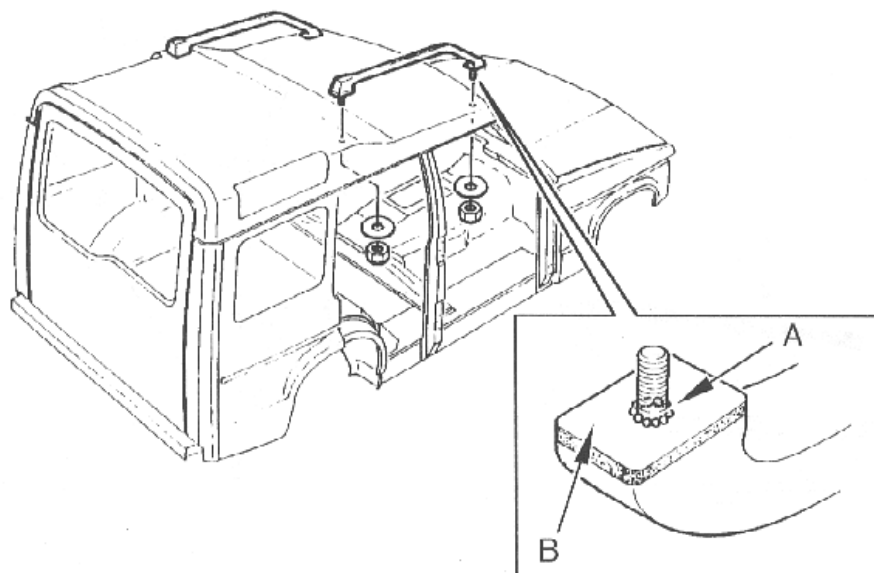
76M2799

- A. Durchgehende Dichtmassenraupe um die Stiftschrauben
- B. Schaumstoffpolster/Unterlegscheibe

**Symptom** Wassereinbruch durch E-Säule/Lautsprecher

1. Sonnenblenden und Clips entfernen sowie die Haltegriffe vorn und hinten entfernen (2 Abschlußkappen, 4 Schrauben je Haltegriff).
2. A-Säulenverkleidung lösen. Sicherheitsgurtverankerung von B- Säule entfernen, indem die Schraubenkappe gelöst und die Schraube entfernt wird. B-Säulenverkleidung von der Säule abheben, um den Himmel zu befreien.

3. Unter dem gelösten Himmel die Muttern zur Befestigung der Dachstreben mit Hilfe eines 13-mm-Steckschlüssels mit 22-28 Nm festziehen.
4. Den für den Wassereinbruch verantwortlichen Fahrzeugbereich austrocknen und anschließend die Spritzprüfung wiederholen.

5. Wenn das Leck dadurch nicht behoben wird, die Dachstreben entfernen eine Dichtmassenraupe um die Strebenstiftschrauben aufbringen.
6. Dachstreben wieder montieren und Muttern mit 22-28 Nm festziehen.

7. Vor der Wiederanbringung des Himmels den für den Wassereinbruch verantwortlichen Fahrzeugbereich austrocknen und anschließend die Spritzprüfung wiederholen.
