# Ultraschallanzeigen im Reaktordruckbehälter von Beznau 1

Dipl.-Ing. Simone Mohr  
**Öko-Institut e.V.**

Pressekonferenz,  
Zürich, 12. Mai 2016

# Ultraschallanzeigen im Reaktordruckbehälter (RDB) von Beznau 1

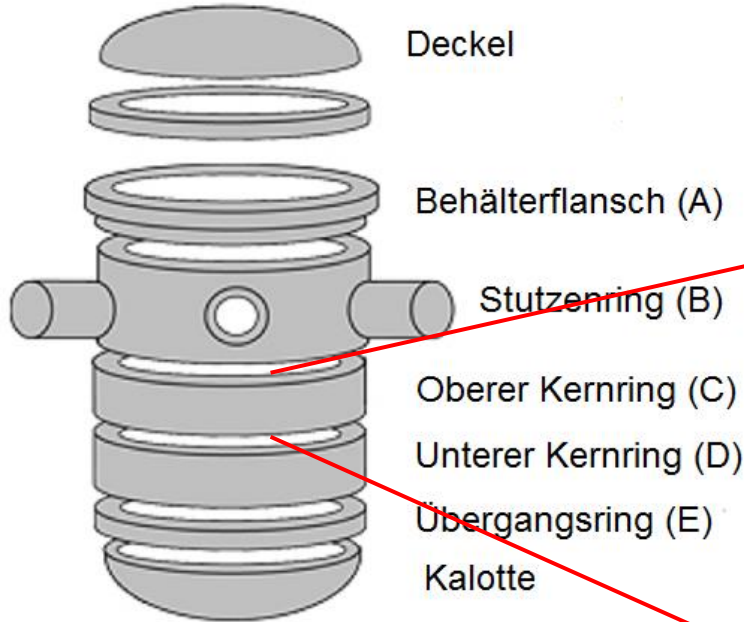
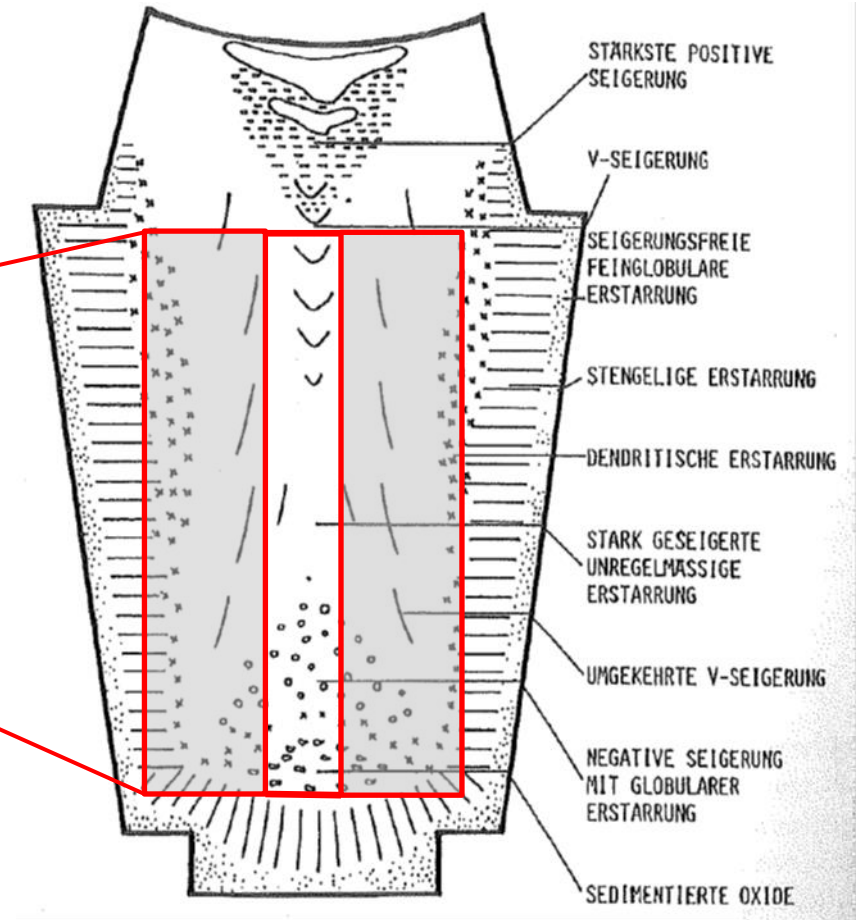
Ringe des Reaktordruckbehälters (RDB)

- Materialfehler in den Ringen der RDB
- Kern nahe Ringe C und D mit stärkster Neutronenbestrahlung

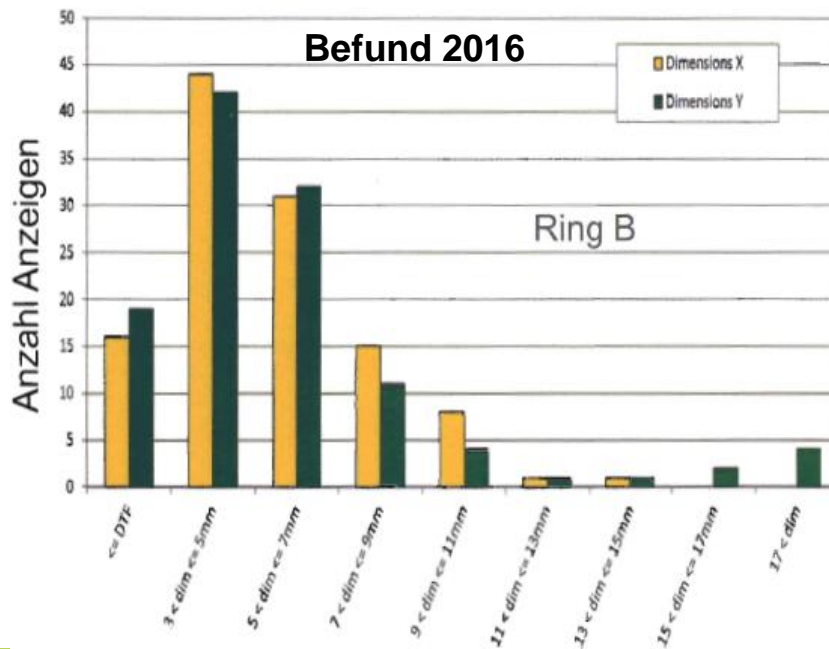
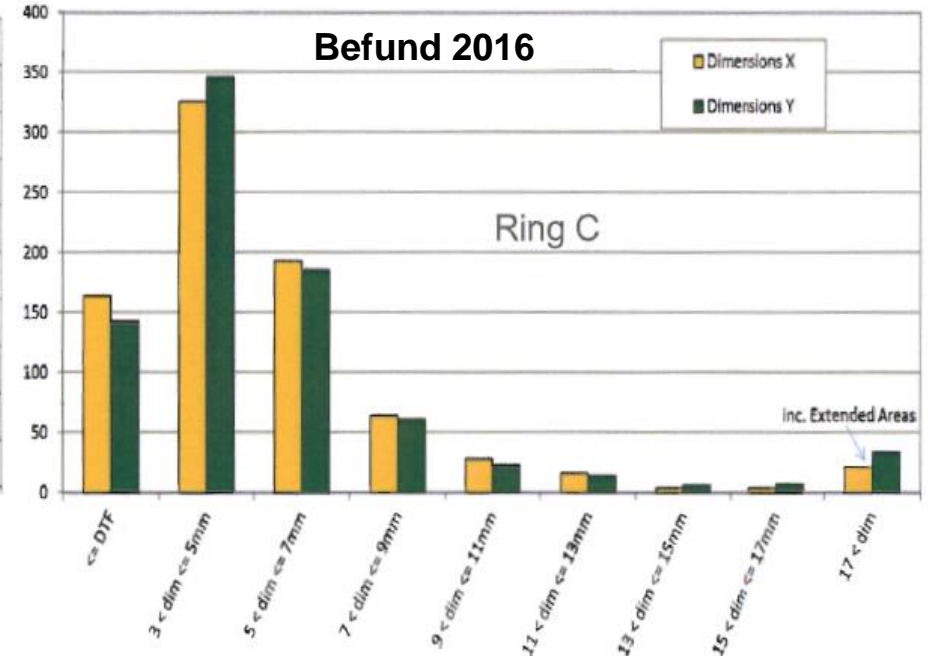
Ø Anzeigengröße	7,5 x 7,5 mm
Anzahl der Anzeigen	925 (Ring C)
Breite Anzeigenband	< 250 mm
Tiefenbereich	bis ~ 60 mm

Shell	Number of reportable indications (including extended areas counted as one indication)
A	2
B	119
C	830
D	0

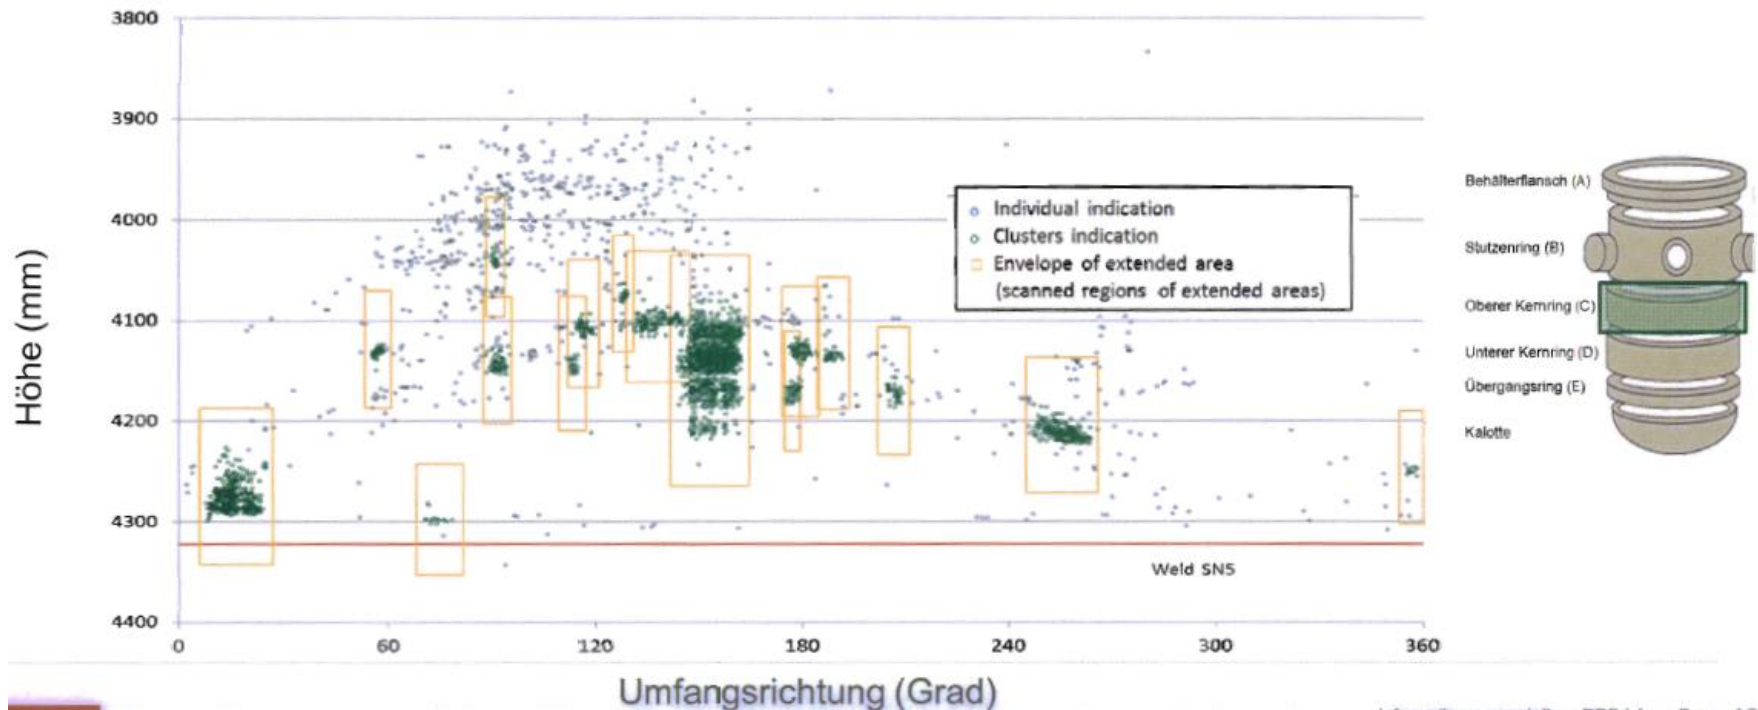
## Lage der Anzeigen nach Höhe und Umfang des RDB für Kernring C

Im Vergleich zu belgischem Betreiber und Behörden wenig öffentliche Informationen zu den Befunden bisher seitens Axpo und ENSI.

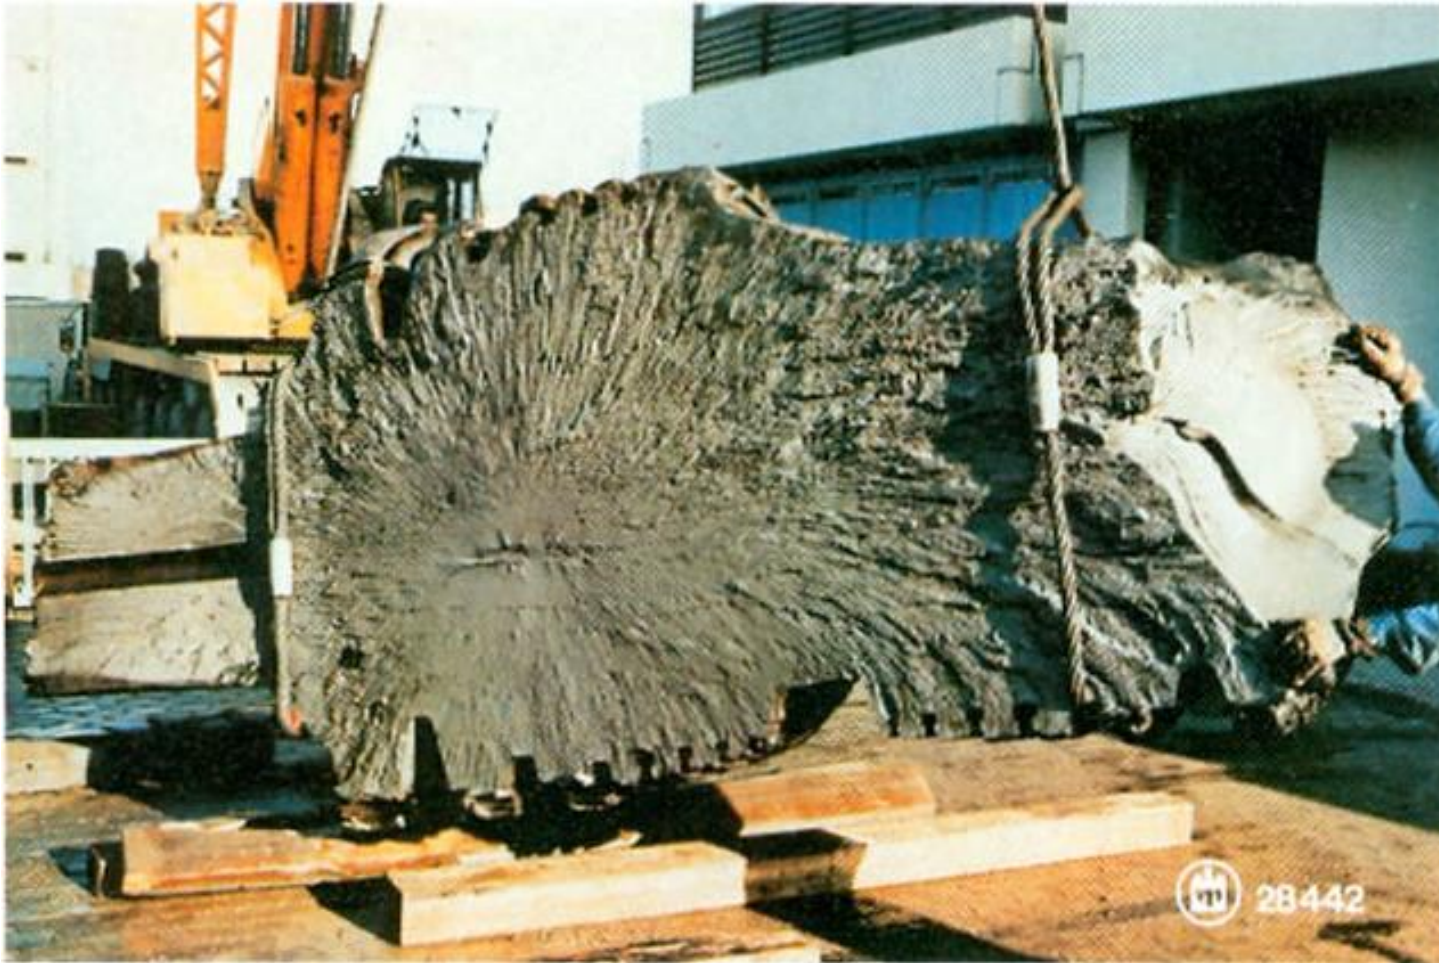
Die Ultraschall-Untersuchung bei der Herstellungsprüfung eines Niederdruckrotors ergab 1970 „nicht-metallische Einschlüsse“.

Die Laufunruhe des 80 t Rotors wurde durch Nachwuchtungen behoben.

Sylvester 1987 zerbarst der Rotor durch Sprödbruch.

Tatsächlich waren es vier große Lunker, einer davon in Handgröße.

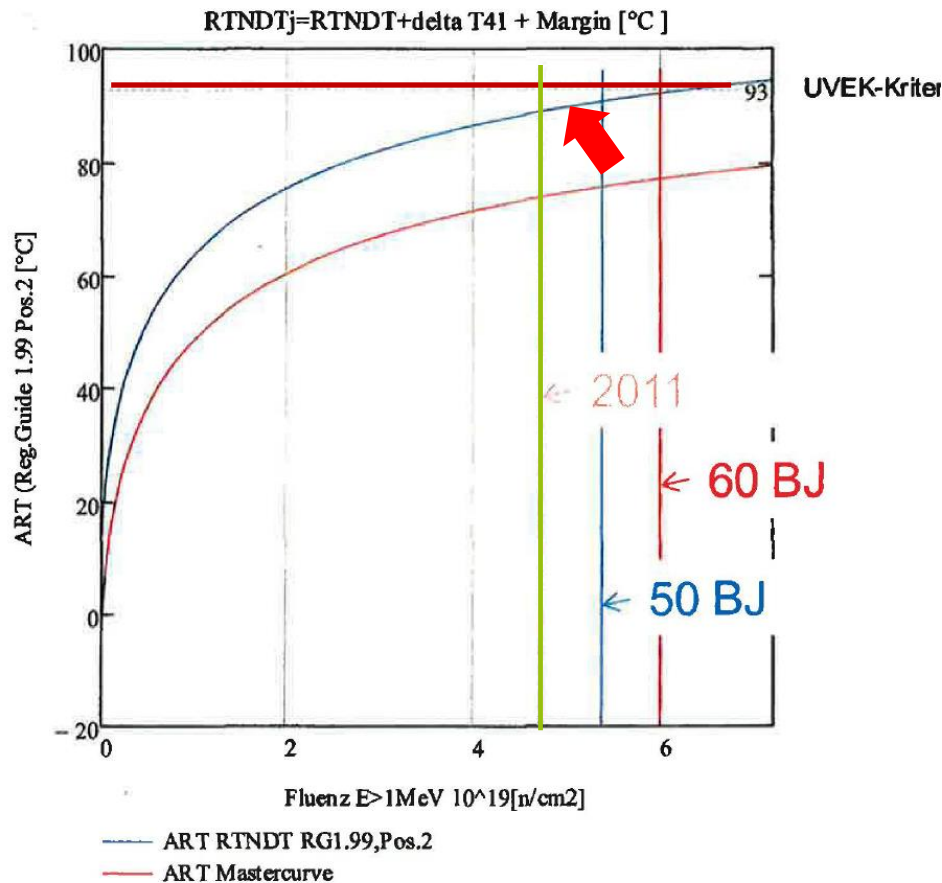
Fig. 4 Block 1, Ring C: Justierte Referenztemperatur  $RT_{NDT}/RT_{TD}$ (Fluenz) in  $1/4t$

- ART gibt die auf den Bestrahlungszustand justierte Sprödbbruchreferenztemperatur für den relevantesten Ring C in  $\frac{1}{4}$  Wandtiefe an.
- Die Sprödbbruchreferenztemperaturkurven von 2011 (ART) berücksichtigen noch nicht den aktuellen Befund. Die zulässige Sprödbbruchreferenztemperatur ist nach der konservativsten Methode I (blau)  $RT_{NDT}$  trotzdem fast erreicht.

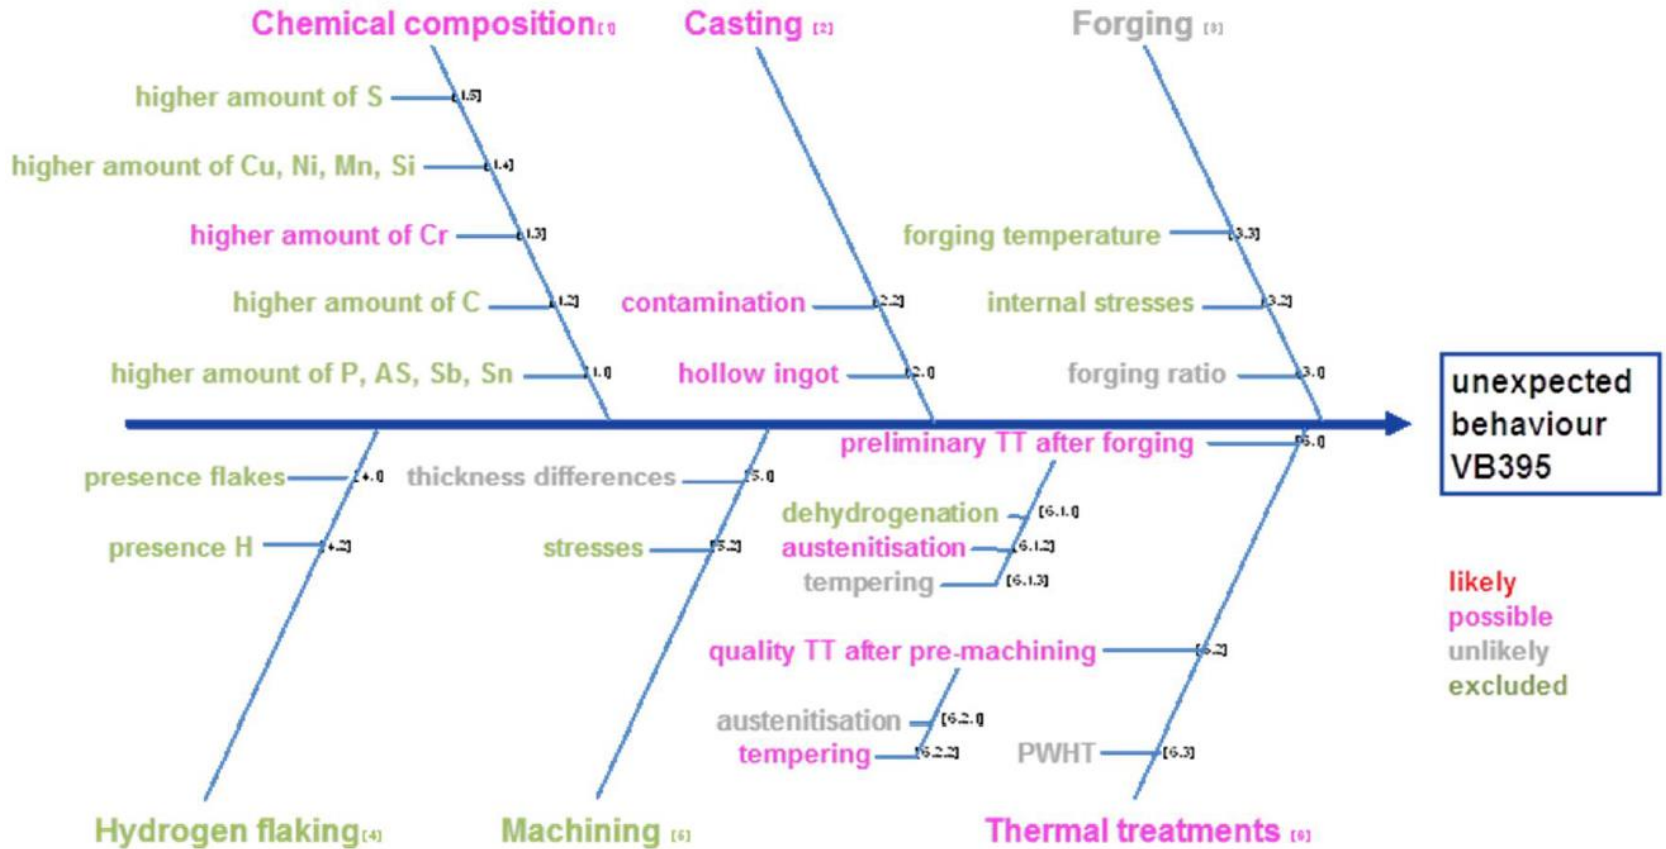
- Root-Cause-Analyse (fishbone diagramm) für das unerwartete Verhalten der Materialprobe VB395 findet keine wahrscheinliche (likely) Ursache

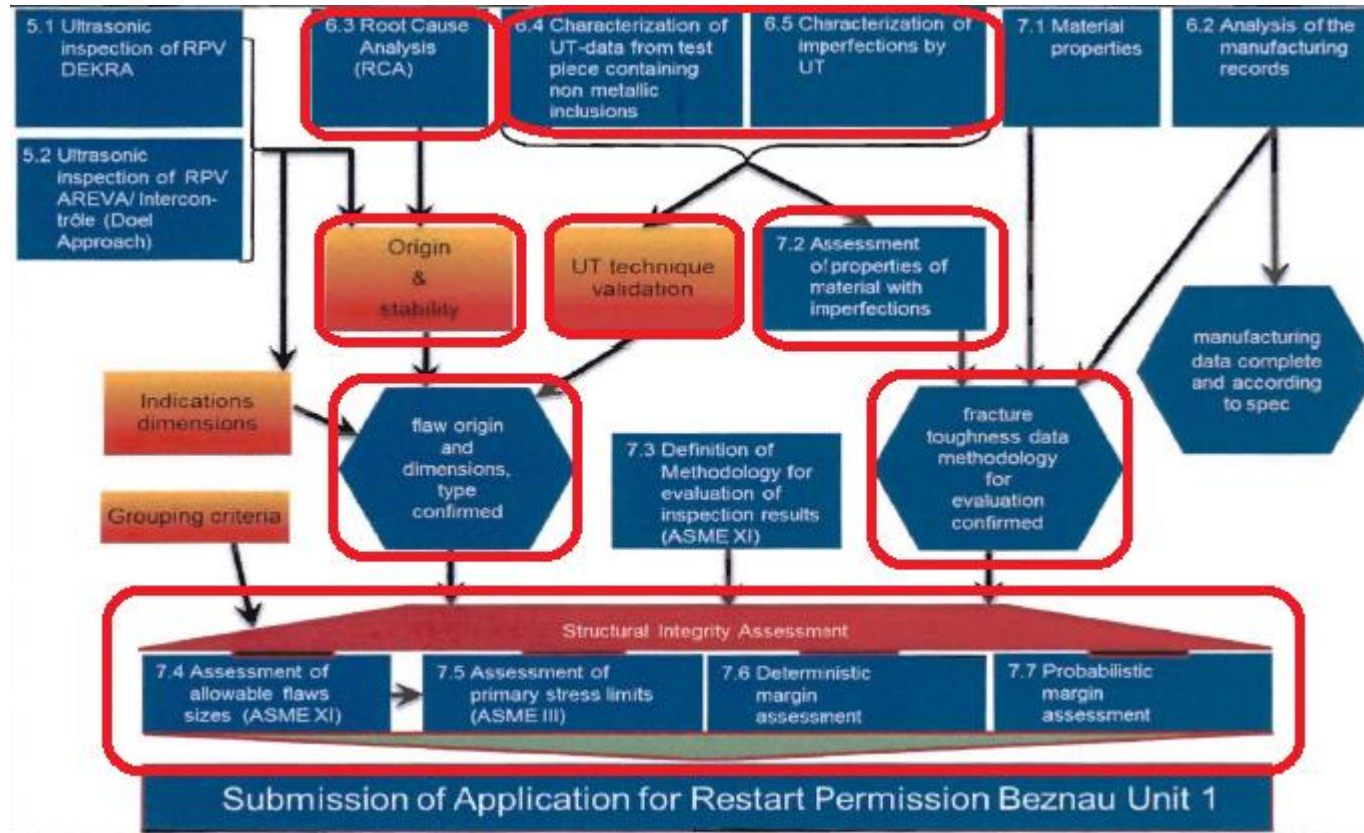
Unsicherheiten beim Strukturintegritätsnachweis (rot umrandet)
