Großbrand in einer Spielwarenfabrik Über 100 Millionen DM Schaden trotz Sprinkleranlage

Einleitung

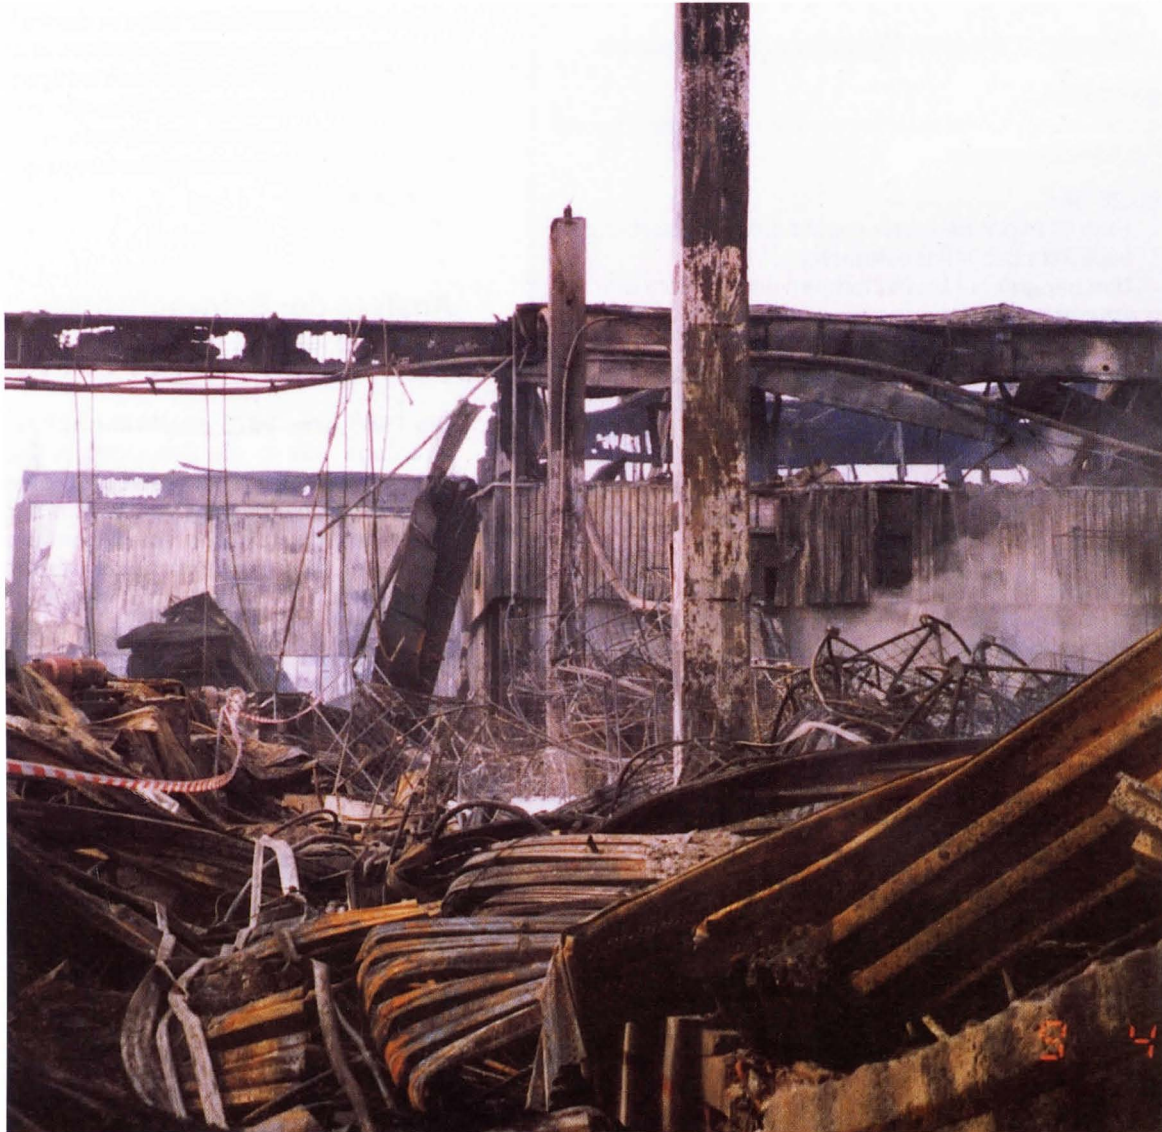
Bild 1: Der Blick auf den Schadenentstehungsort zeigt das Ausmaß der Zerstörung. Die noch vorhandenen Stahlbetonbinder sind durch die thermische Belastung regelrecht durchlöchert.

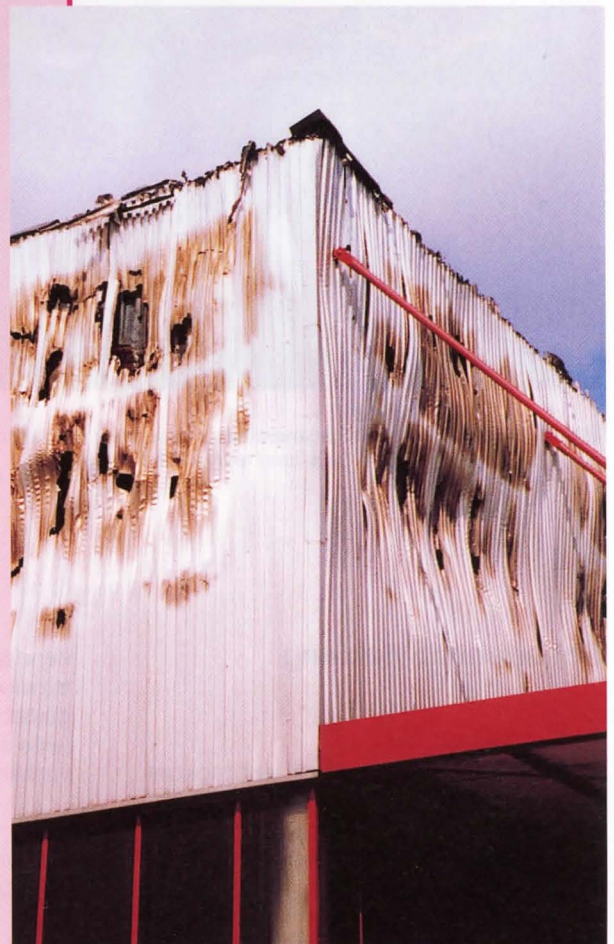
Bild 2: Das nordöstliche Gebäudeeck, rechts die Überdachung der Bahnrampe. Hier war es der Feuerwehr gelungen, eine Widerstandslinie aufzubauen und die angrenzende Bebauung (Traglufthalle) zu retten.

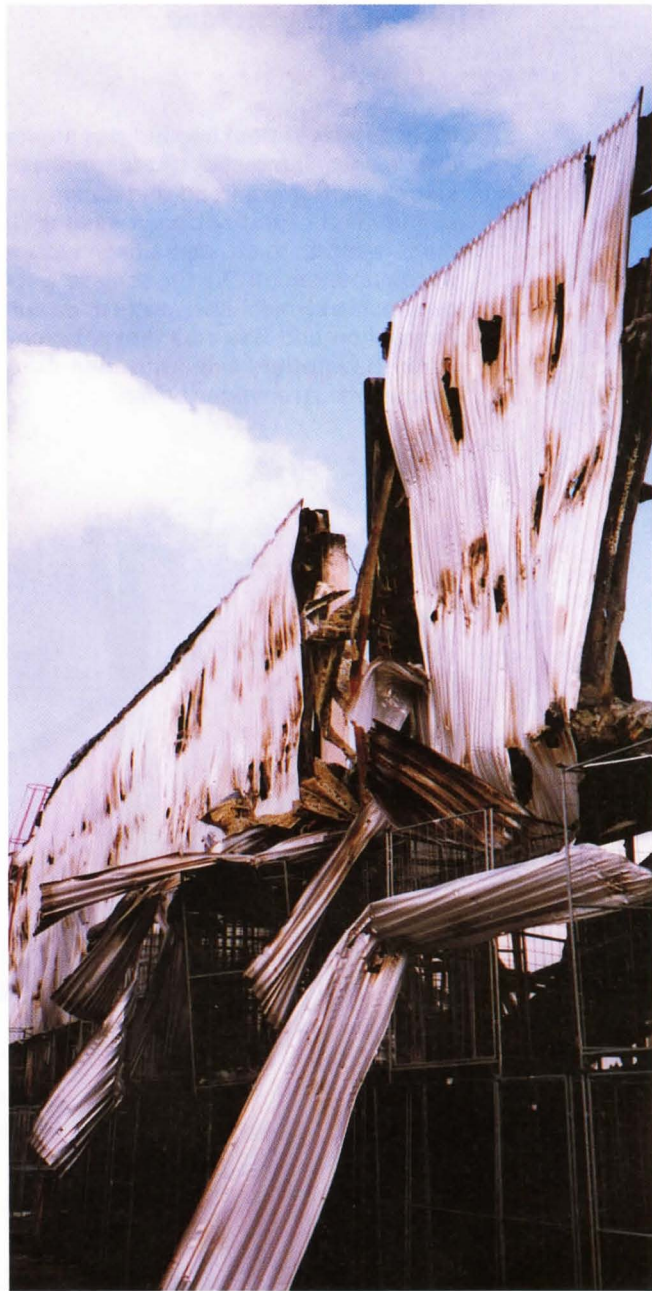
Bild 3: Die Reste der Westfassade. Auch hier wird deutlich, daß trotz des nichtbrennbaren Baumaterials schon bald akute Einsturzgefahr bestand.

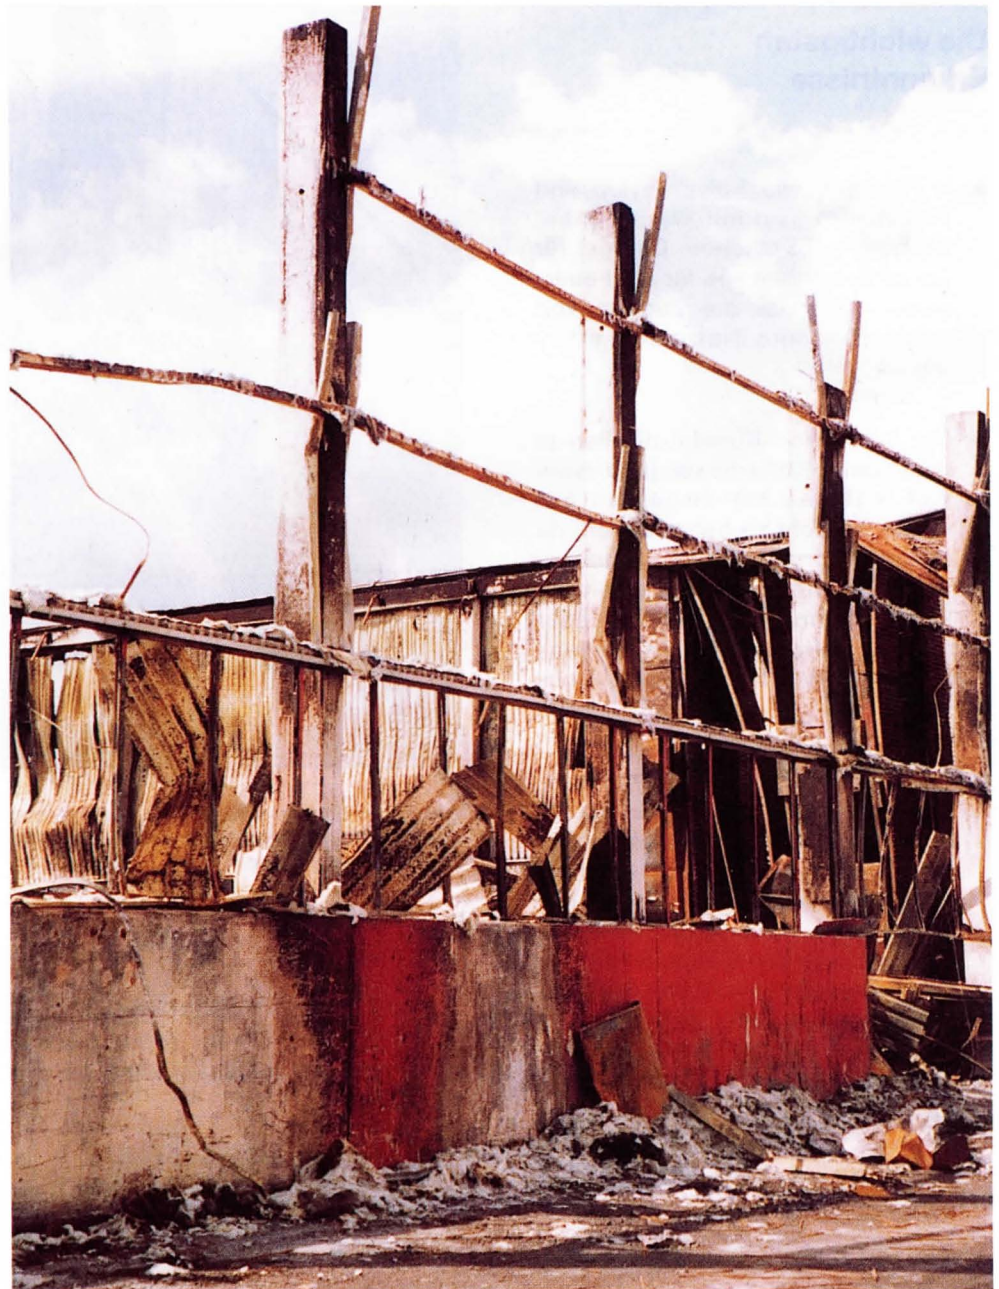
Bild 4:
Die Reste der Halle an der süd-westlichen Ecke.

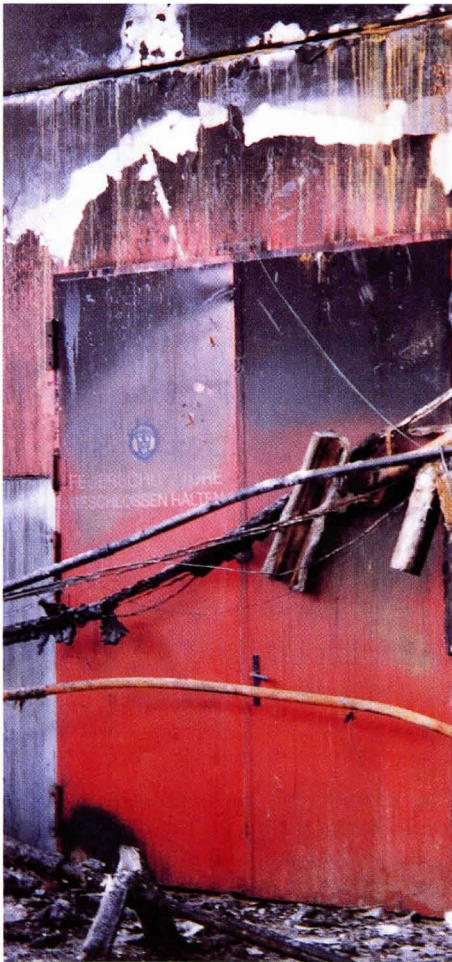
Nachdem der Brand durch Sprinkleranlage und Feuerwehr nicht mehr beherrschbar war, kam es „definitionsgemäß“ zum Verlust des „echten Brandabschnittes“. Eine Trennwand mit T 90-Verschlüssen (siehe Bild 5) hatte zwar das Vordringen des Feuers im unteren Bereich gestoppt, wurde im Dachbereich jedoch überlaufen. Das Trapezblechdach mit nichtbrennbarer Wärmedämmung war über die Wand hinweggeführt und öffnete Feuer und Rauch den Weg, nachdem die Konstruktion statisch versagt hatte und dadurch aufklappte.

Bild 5: Der Feuerschutzabschluß (T 90) in der Trennwand zu den Technikräumen. Die Tür hielt der enormen Beanspruchung stand – die Wand wurde jedoch im Dachbereich überlaufen.

- ▶ Eine Brandwand ist nur so gut wie ihr schwächstes Detail, wie z. B. die Ausbildung an der Dachhaut. Eine Über-

dachführung (mind. 30 cm) ist eine sichere und technisch einwandfreie Lösung.
