Schlussbericht der Schweizerischen Unfalluntersuchungsstelle SUST

über die Entgleisung des Schluss-
wagens von Zug 62421
(SBB Cargo)

vom Donnerstag, 22. September 2011

im Rangierbahnhof Limmattal,
Gleis 617 West

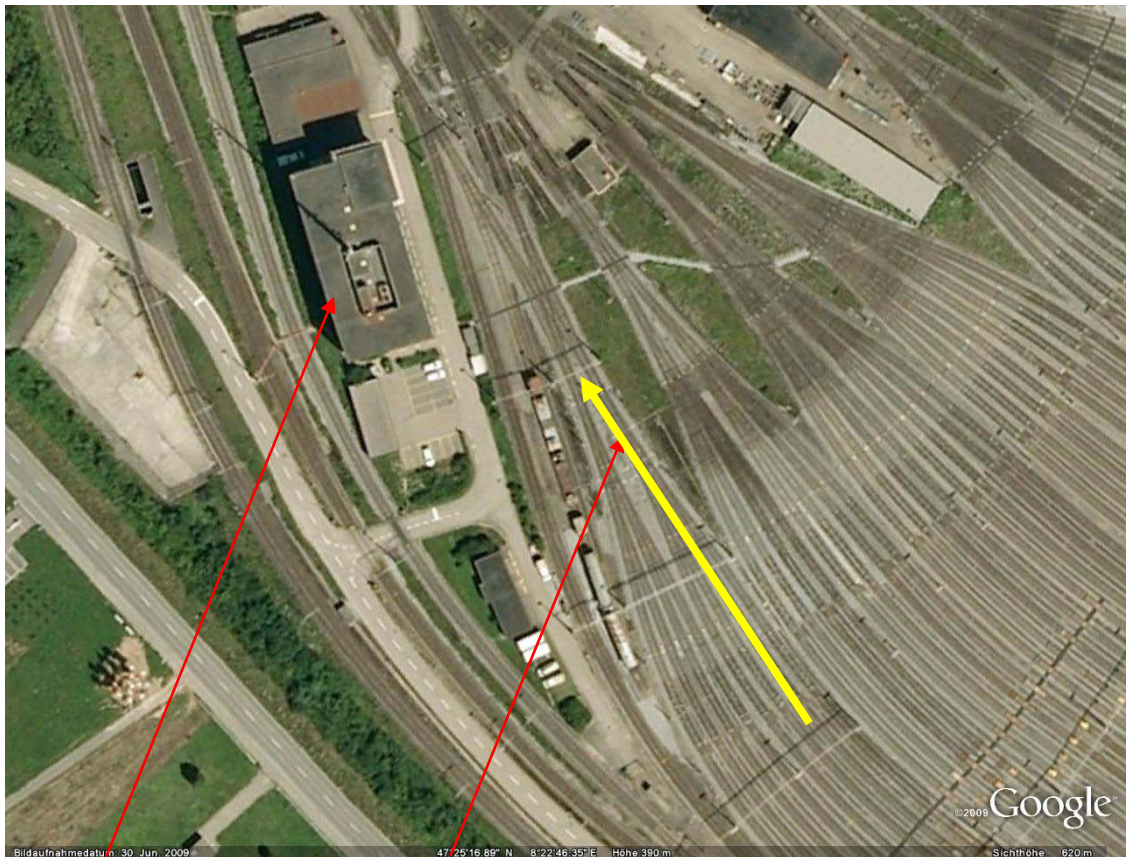
Entgleisungsstelle

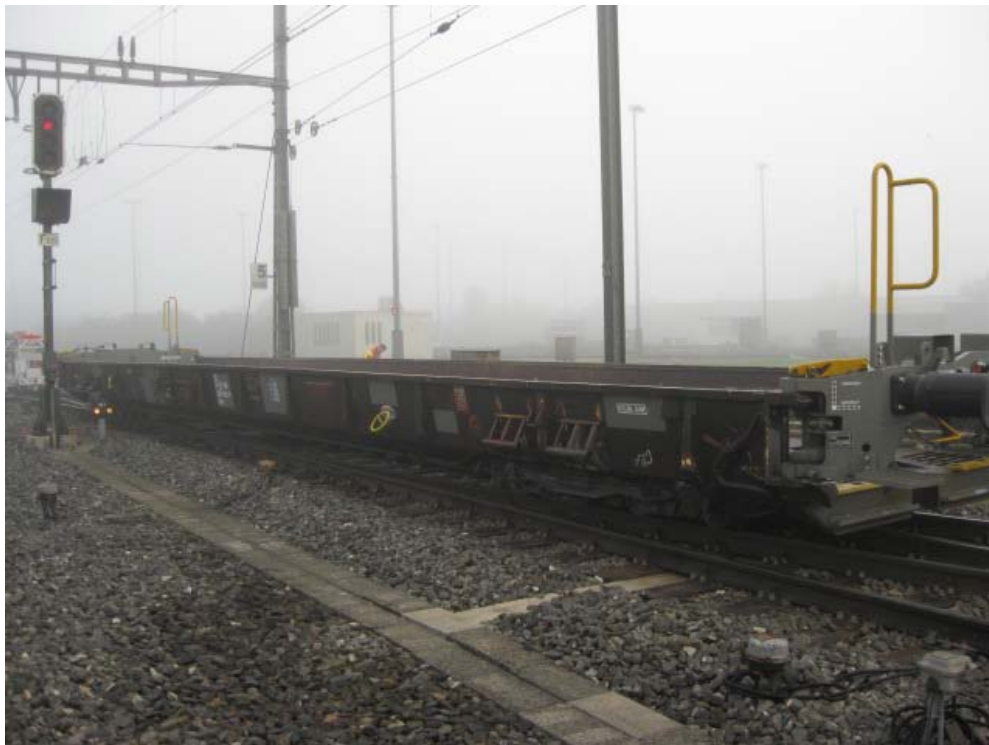
Die Ausfahrgeschwindigkeit über die Downtystrecke (hydraulische kolbenförmige Gefälleausgleichsbremsen zur Regelung der Auslaufgeschwindigkeit von Güterwagen, welche den Ablaufberg befahren haben) und die Gleisbremse beträgt 5 km/h. Der Xaas entgleiste ca. 10 m vor der Gleisbremse im Dowty-Bereich nach rechts. Er kam im Bereich der Weiche 316 zum Stillstand. In der Folge beschädigte er die Gleisbremse 617. Ebenfalls beschädigt wurden weitere Teile der Gleisanlage, der Bahnsicherungsanlagen (Radar, Gleisolationen) und drei Weichen.

Foto 1: Endlage des Xaas

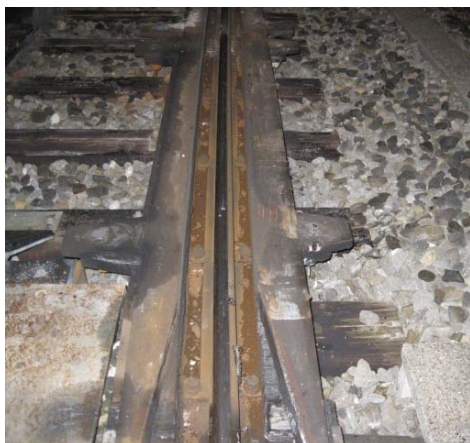
Foto 2: Schäden an der Gleisbremse

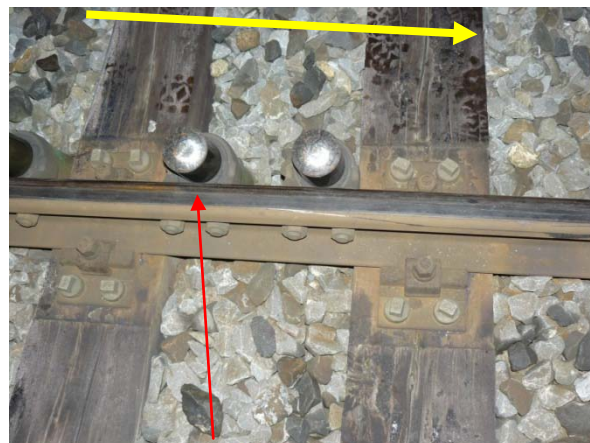
Foto 3: Erste Entgleisungsspuren im Dowty-Abchnitt.

Alle Gleise der R-Gruppe sind auf der Westseite unterhalb der Talbremsen mit Downtys ausgerüstet (Foto 3). Auf der Ostseite verfügt das Gleis 617 über einer Eldyn-Bremse.

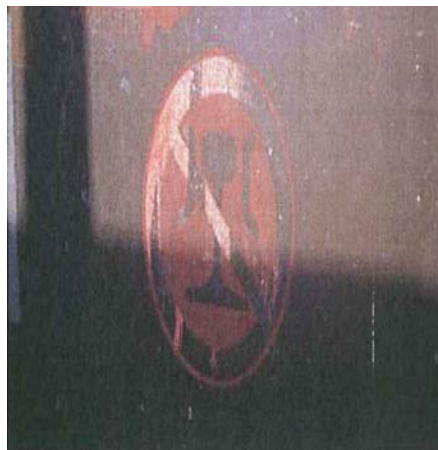
Das Zeichen für Wagen, die Gleisbremsen und andere Rangier- und Hemmeinrichtungen in wirksamer Stellung nicht befahren dürfen, war am betroffenen Xaas sehr schlecht erkennbar (Foto 4, Anlage 5).

Foto 4: Zeichen für Wagen, die Gleisbremsen und andere Rangier- und Hemmeinrichtungen in wirksamer Stellung nicht befahren dürfen.

- Der Wagen Xaas war mit der besonderen Wagenanschrift gemäss AVV 5.3 (Anlage 5) gekennzeichnet. Diese Anschrift war allerdings kaum mehr erkennbar (Foto 4) und war Nachts (bei künstlicher Beleuchtung) für den Rangierleiter praktisch nicht sichtbar.

- Die visuelle Kontrolle der am Ereignis beteiligten Schienenfahrzeuge ergab keine Beanstandungen.
- Die Bahnsicherungsanlagen funktionierten einwandfrei.
- Der Zug hat die vorgeschriebene Fahrgeschwindigkeit von 5 km/h über den Dowty-Abschnitt in den letzten Metern vor der Entgleisung leicht überschritten.
- Der Xaas wurde entgegen den Vorschriften gemäss R I-30121 (Knoten ZUE, Zif. 21) (Anlage 4) durch den Rangier bereits am Vorabend über die Eldyn-Bremse auf der Ostseite ins Gleis 617 gestellt.
- Bei der betrieblichen CIS-Liste fehlte der „Code 18“.
- Die Wagenanschrift (Foto 4) mit dem Zeichen für Wagen, welche Gleisbremsen und andere Rangier- und Hemmeinrichtungen in wirksamer Stellung nicht befahren dürfen war stark verschmutzt und Nachts nur schlecht erkennbar.

Infolge des fehlenden „Code 18“ in der CIS-Liste und der schlecht sichtbaren Wagenanschrift mit dem Zeichen für Wagen, welche Gleisbremsen und andere Rangier- und Hemmeinrichtungen in wirksamer Stellung nicht befahren dürfen, wurde der Wagen an den Schluss von Zug 62421 in Gleis 617 gestellt.

Aufgrund der Entgleisung wurden die Mitarbeiter von SBB Infrastruktur im Rangierbahnhof Limmattal entsprechend nachgeschult.

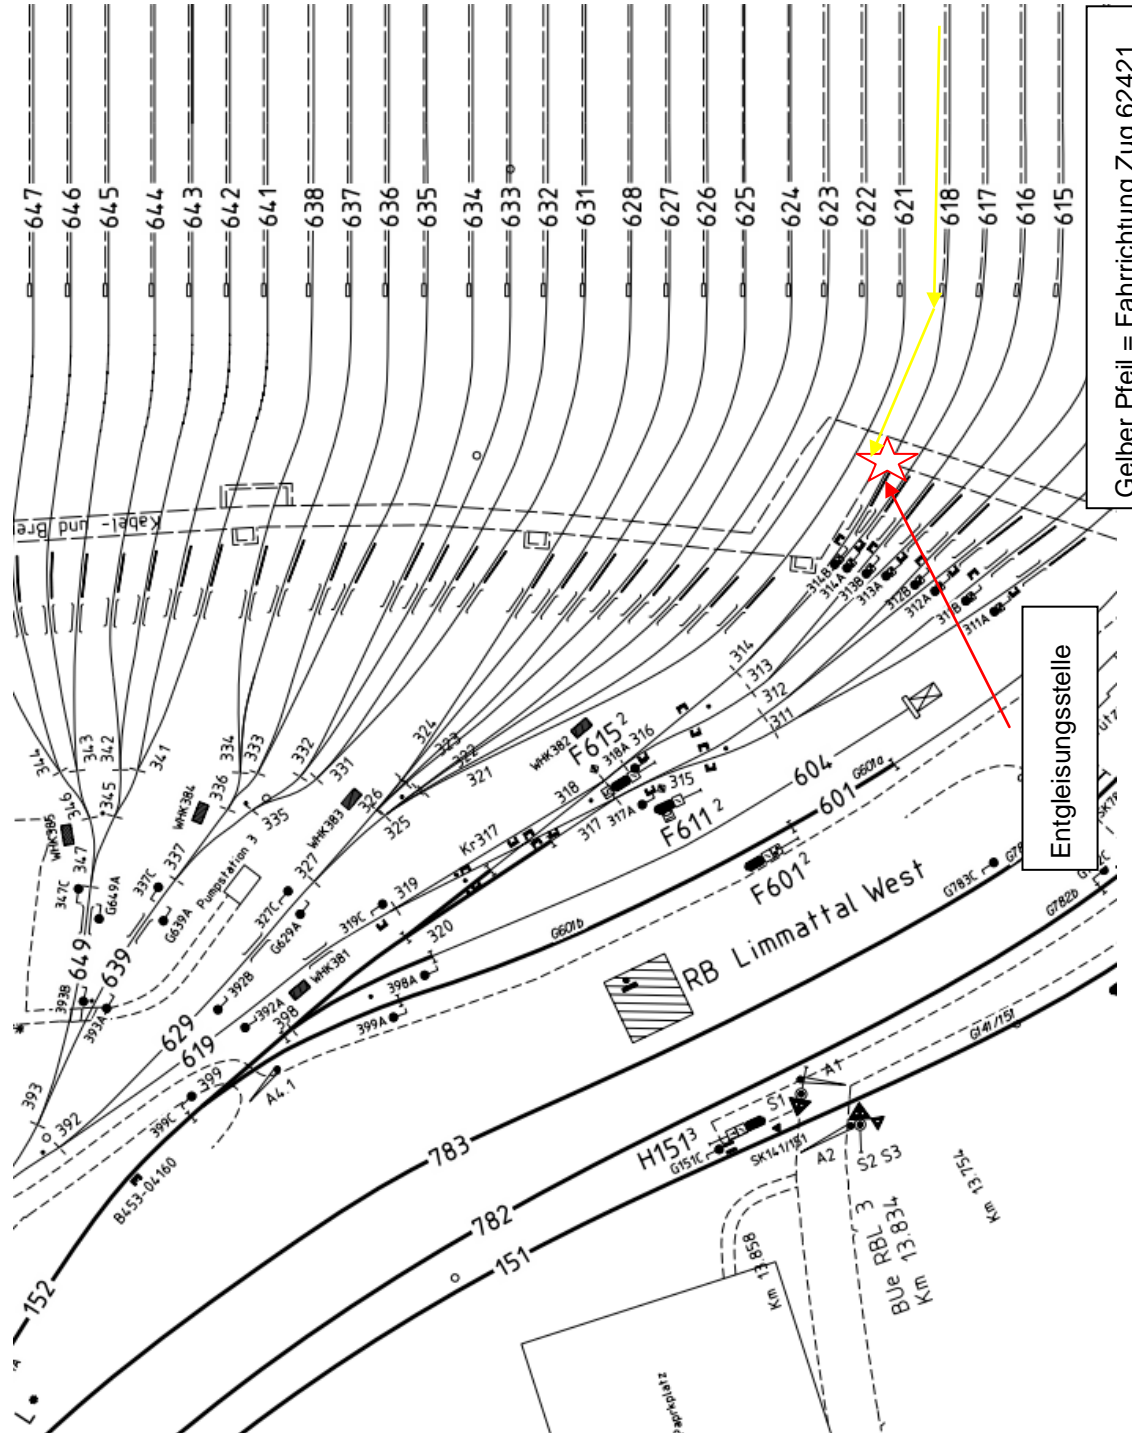
Gleisplan RBL West

Entgleisungsstelle

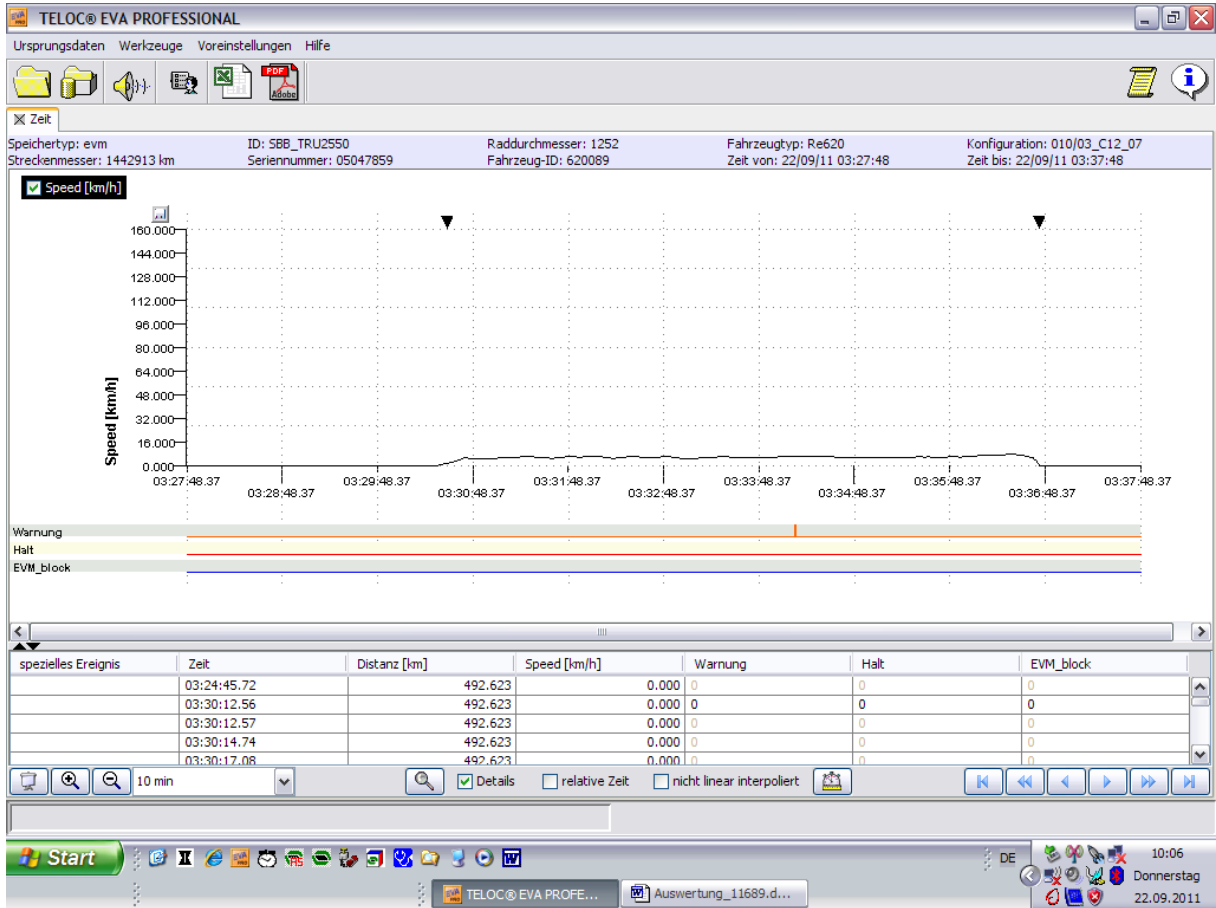
Fahrdaten Zug 62421
(Lok Re 620 11689)

Die Auswertung der Fahrdaten ergab, dass der Lf unmittelbar vor dem Ereignis mit einer Geschwindigkeit 5 km/h, im letzten Abschnitt kurz vor der Schnellbremsung mit 7,3 km/h gefahren ist.

- Die vorgeschriebene Fahrgeschwindigkeit über Dowty-Strecken beträgt 5 km/h. Gemäss Fahrdaten betrug die Geschwindigkeit des Zuges kurz vor der Entgleisung 7,3 km/h. Gemäss Aussage von Lokführern ist es schwierig, bei diesem Typ Triebfahrzeug eine so tiefe Geschwindigkeit präzise einzuhalten.
