ASTRA F4 Ankermessungen

Überwachung und Geomesstechnik

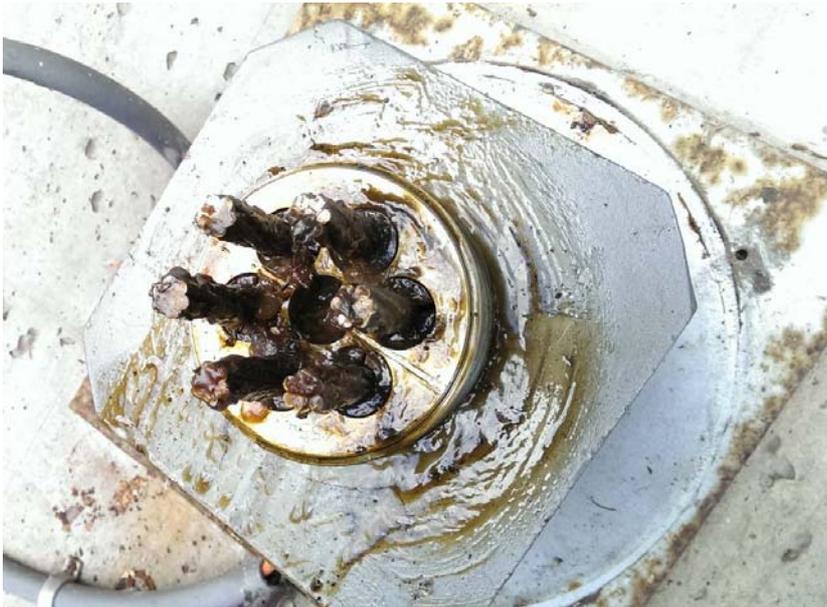
Messanker: Für die Beurteilung eines allfälligen Ersatzes der defekten Kraftmessdose wurde die Schutzhaube entfernt. Guter Zustand von Fett, Litzen, Keilen und Ankerbüchse.

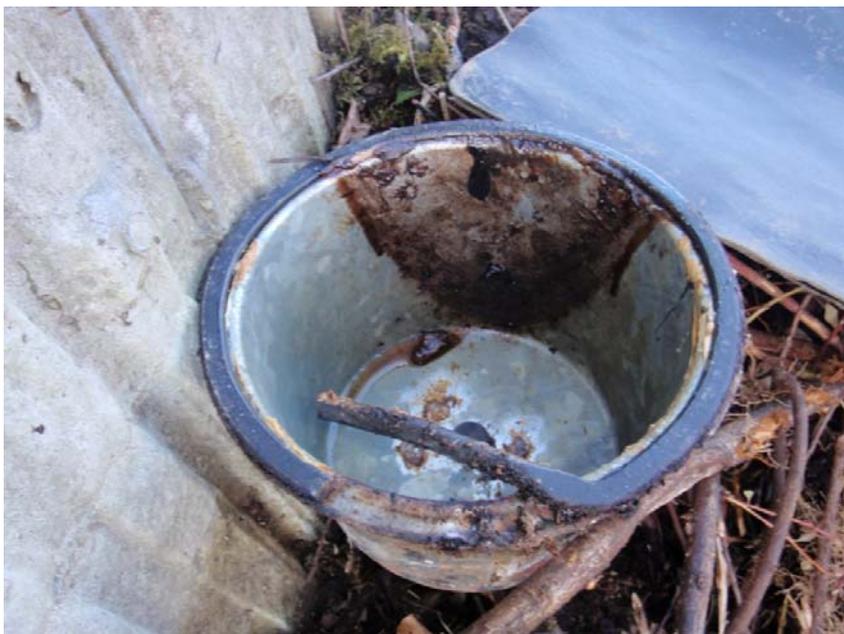
Schutzhaube von Kontrollanker. In der Haube zeichnet sich der Wasserspiegel durch den braunen Rand ab. Die defekte Gummidichtung muss ersetzt werden. Zur Entwässerung wird bei allen Schutzhauben ein Loch $D=6\text{ mm}$ in die Unterseite gebohrt.
