Bericht über Schäden auf der Weideninsel

Schadensbewertung aus naturschutzfachlicher Sicht

zu Schäden und Beeinträchtigungen durch die Erholungsnutzung auf der Weideninsel

Stand 15. Januar 2016

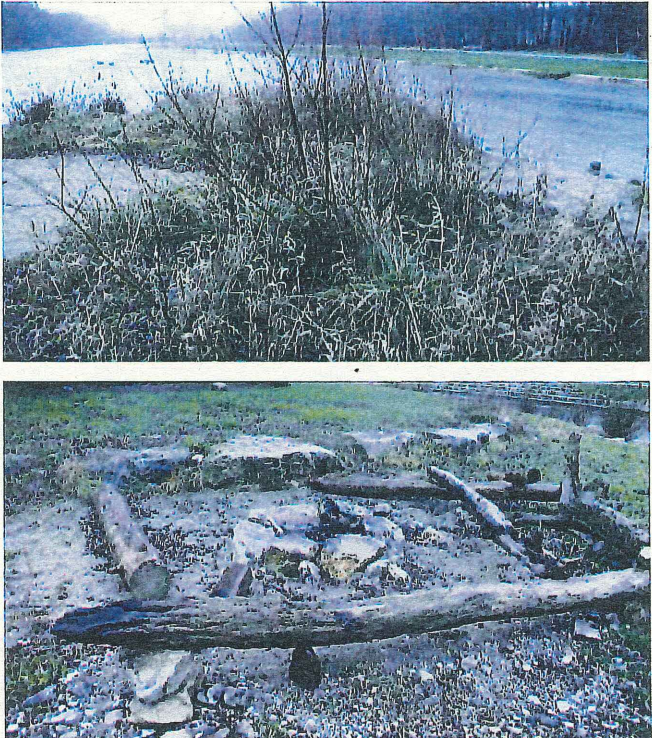
Nr	Struktur	Schäden	Naturschutzfachliche Relevanz	
2	Kleine Sandlin- sen aus Schwemmsand	Mit Ausnahme einer angelegten Feuer- stelle an der Südspitze der Insel keine sichtbaren Schäden feststellbar. Einzelne Müllansammlungen wie Kron- korken, Plastikteile sichtbar.	Die Sandlinsen können bodenlebenden Insekten (Laufkäfer) und Spinnentieren als Teillebensraum dienen. Relevante Schäden oder massive Müllansammlungen konnten nicht festgestellt werden

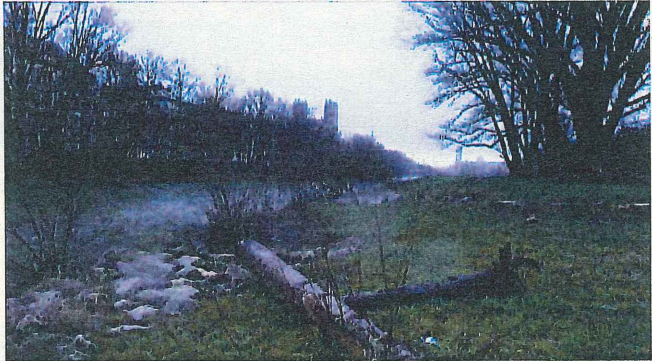
Nr	Struktur	Schäden	Naturschutzfachliche Relevanz	
5	Totholz/ Schwemmholz- ansammlungen insbesondere an der Südspitze der Insel	Keine Schäden feststellbar.	Liegendes Totholz wird im Laufe des Zersetzungsprozesses von unterschiedlichen totholz-bewohnenden Insektenarten genutzt. Bei größeren Hochwässern erneuert sich der Bestand an liegendem Totholz; ältere Stämme werden auch wieder weggespült.

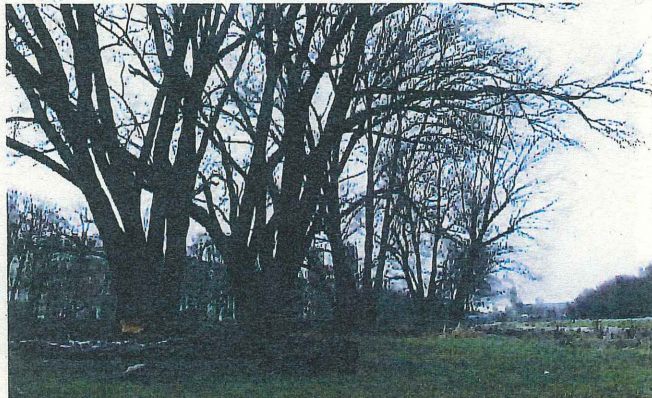
6	Zentraler Gehölzbestand aus größeren Weiden mittleren Alters mit beginnender Habitatbaumfunktion	Kleinere Schäden an der Rinde zweier Weiden feststellbar, wahrscheinlich durch Befestigen von Slacklines entstanden. Es handelt sich um nicht tiefreichende Reibestellen an der Rinde sowie ein kleiner Rindenriss von 10 cm Länge im Stammbereich. Schäden im Wurzelbereich der Bäume wurden nicht festgestellt. Der Biber hat begonnen, eine größere Weide anzunagen, so dass alle Weidenstämme durch das Baureferat mit Maschendrahtosen versehen wurden.	Die derzeit vorhandenen Rindenschäden sind nicht tiefreichend genug, um die vorhandenen Bäume relevant zu schädigen. Der kleine Riss kann durch Überwallung „geheilt“ werden. Die Weiden besitzen einzelne kleine Astungswunden und Astausbrüche, die im Sommer als Quartier für Fledermäuse oder als Nistplatz für Nischenbrüter eine Bedeutung haben könnten. Fledermäuse sind gegenüber Lärmeinwirkungen im Umfeld ihrer Schlafquartiere relativ unempfindlich und durch aus an lärmintensivere, städtische Lebensräume angepasst. Nischenbrütende Vögel im städtischen Umfeld besitzen ebenfalls ein höhere Toleranzschwelle.

Nr	Struktur	Schäden	Naturschutzfachliche Relevanz	
			<p>Insgesamt ist daher nicht von einer relevanten Störung der Baumhabitat-nutzenden Arten auszugehen.</p> <p>Aus Gründen des Baumerhalts sollten künftig stärkere Schädigungen der Baumrinde jedoch unterbleiben.</p>

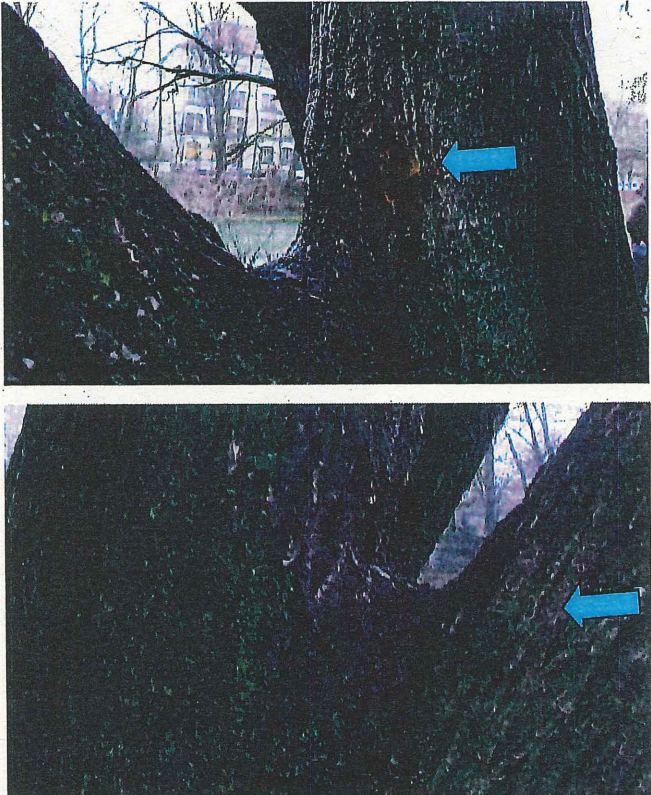
Der **Biber** hingegen nutzt die Weideninsel regelmäßig als Nahrungshabitat. Seine Nagespuren sind an nahezu allen Strauchweiden entlang der Uferlinie zu finden. **Sehr frische Nagespuren sind auch an einer großen Weide an der Südseite der Insel vorhanden. Die Weide wurde daher mit einem Maschendraht gesichert.**

Nr	Struktur	Schäden	Naturschutzfachliche Relevanz	
				  <p data-bbox="1778 995 1912 1023">Biberschaden</p>
7	Ritzenreiche Uferbefestigung aus Kalkblocksteinen mit Bewuchs aus Gräsern	Keine Schäden feststellbar.	Keine relevanten Schäden aus naturschutzfachlicher Sicht gegeben. Die Nutzung der Flächen als Aufenthaltsbereiche (Sitzen am Ufer) kann jedoch zu einer Störung angrenzender Lebensraumstrukturen führen.
