Nachweis

Bauteilprüfung
Luftdichtheit und Schlagregendichtheit eines Abdichtungssystems
zwischen Fenster und Baukörper im Neuzustand sowie nach
simulierten Kurzzeitbelastungen

Prüfbericht
 Nr.12-003752-PR01
 (PB-E03-02-de-02)

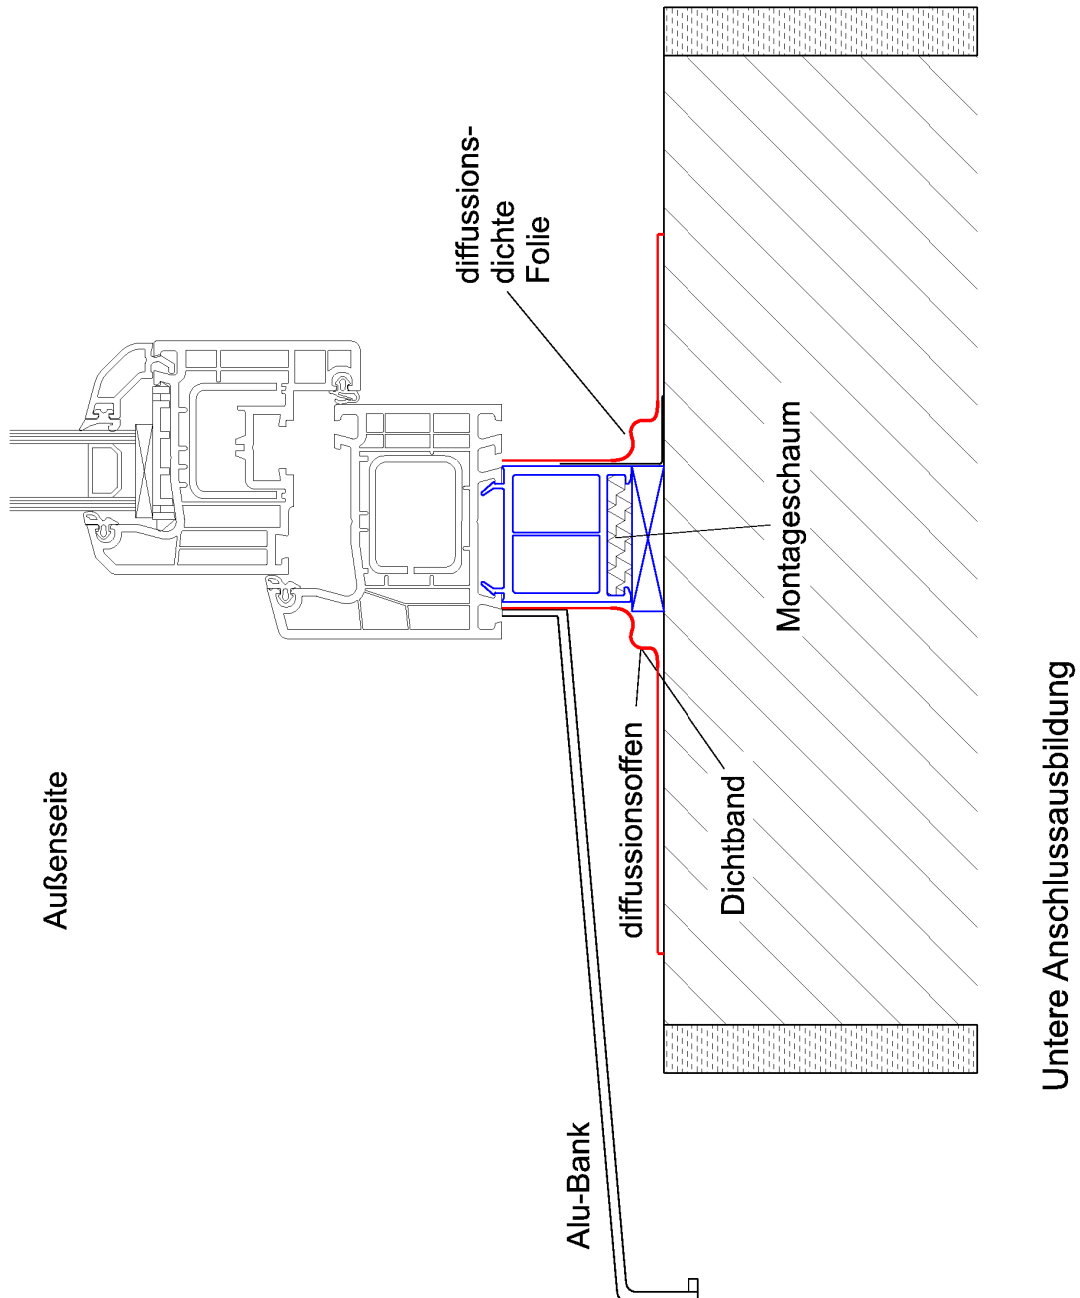
Bild 3 Untere Anschlussausbildung, Brüstung mit Glattstrich ausgeführt.

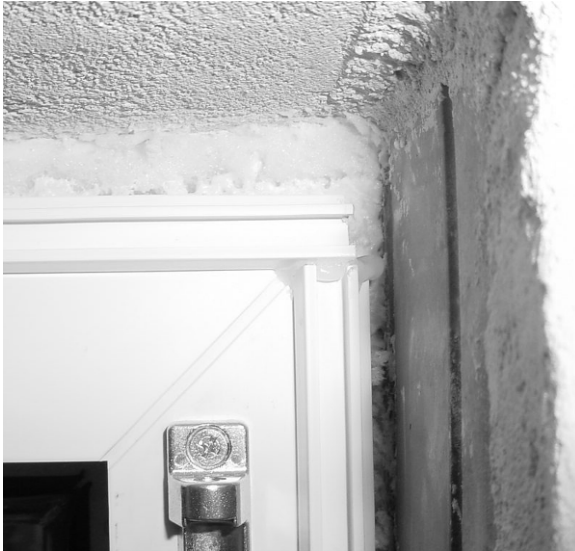
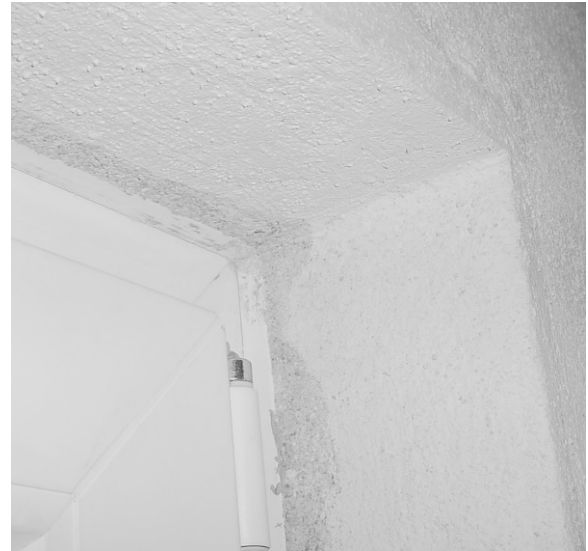
Bilder 1 und 2 Detailausschnitt obere Eckausbildung raumseitiger Anschluss vor und nach dem Leibungsputz

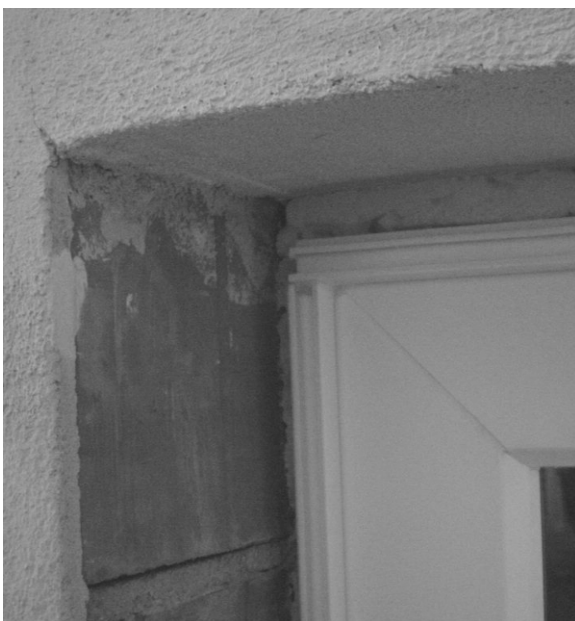
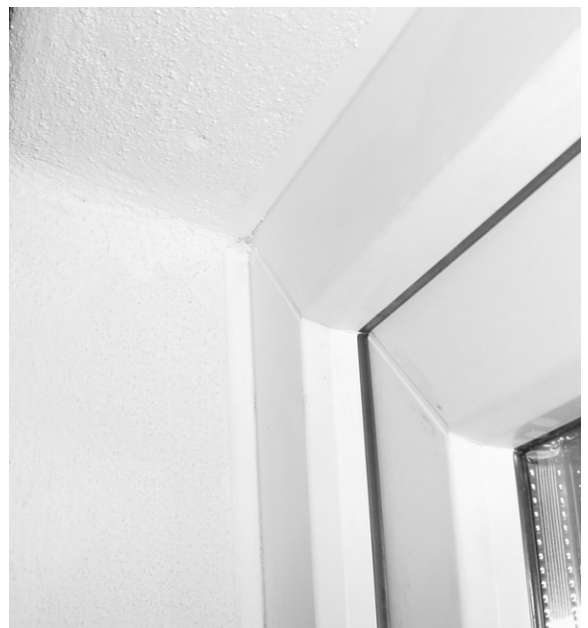
Bilder 3 und 4 Detailausschnitt obere Eckausbildung außenseitiger Anschluss vor und nach dem Leibungsputz.

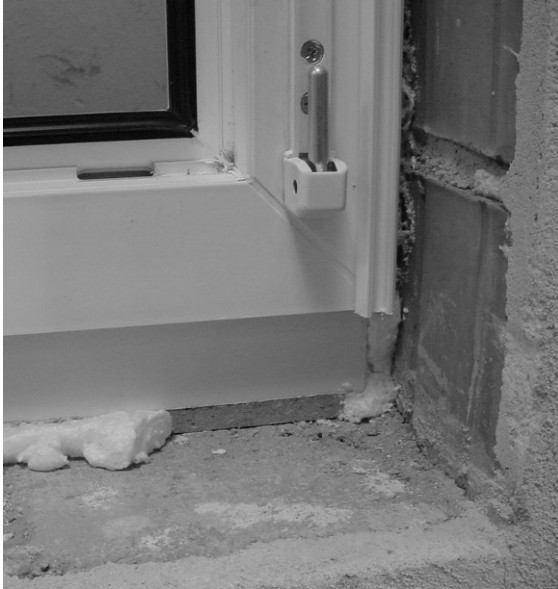
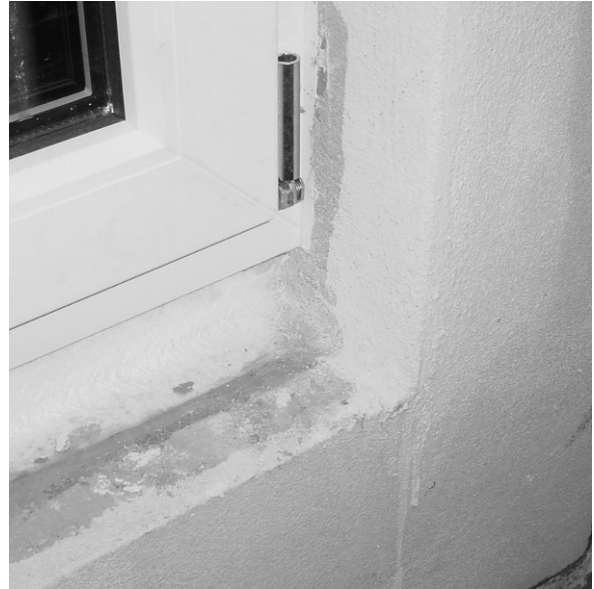
Bilder 5 und 6 Detailausschnitt unterer Eckbereich raumseitiger Anschluss vor und nach Leibungsputz.

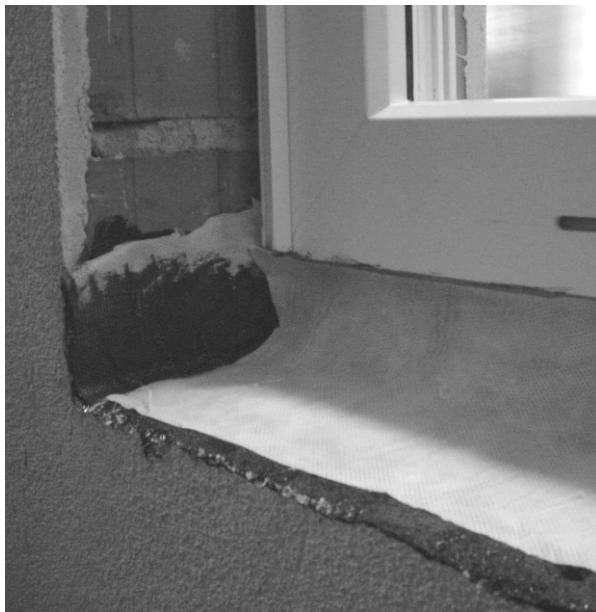
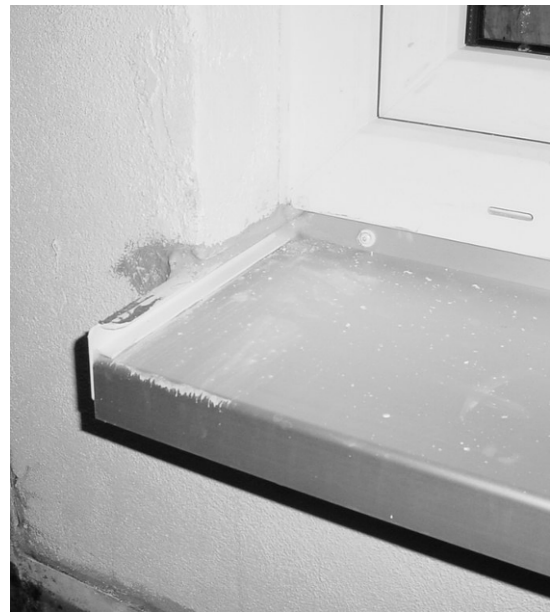
Bilder 7 und 8 Detailausschnitt unterer Eckbereich ohne und mit Aluminiumfensterbank.
