# MOM-B UNDERSØKING VED BREIVIKA VEST

UTFØRT I SAMSVAR MED NS 9410:2016

## MOM-B undersøking ved Breivika V 28.09.2018

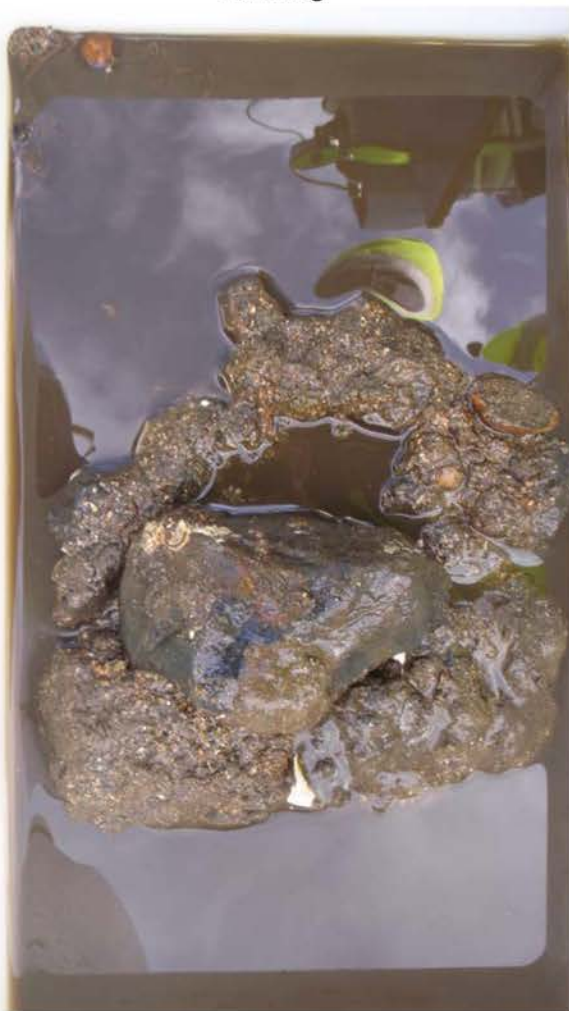
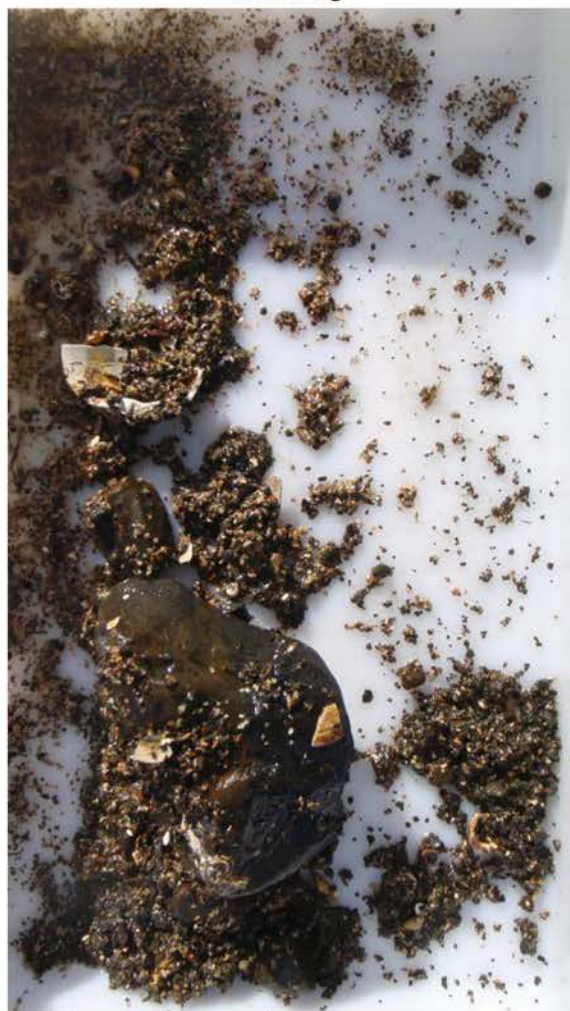
**Prøvestasjon 1: Posisjon – N61 45.849 E5 15.949, djup – 23 m**

Type botn	Kupert stein/fjellbotn
Mengde sediment i grabben	Om lag ½ full
Farge på sedimentet	Brunt
Sediment før siling	Finkorna sand, småsteinar og ein større stein
Restsediment etter siling	Grus og steinar
Dyr	20-30 sandrøysbyggjande Polychaeta
Organisk materiale	Brunleg organisk material på overflata av sedimentet, truleg ikkje oppdrettsrelatert
Redokspotensiale og pH	Redoks var -134 mV og pH 7,7
Lukt, fekalier, bobling, fôr	Noko lukt, men minte meir om lukt i frå kloakk enn H <sub>2</sub> S lukt i frå drifta ved anlegget
Karakter på prøvestasjon	Bra <span style="color: green;">●</span>
Kommentarar	Noko påverka sediment, men truleg ikkje oppdrettsrelatert

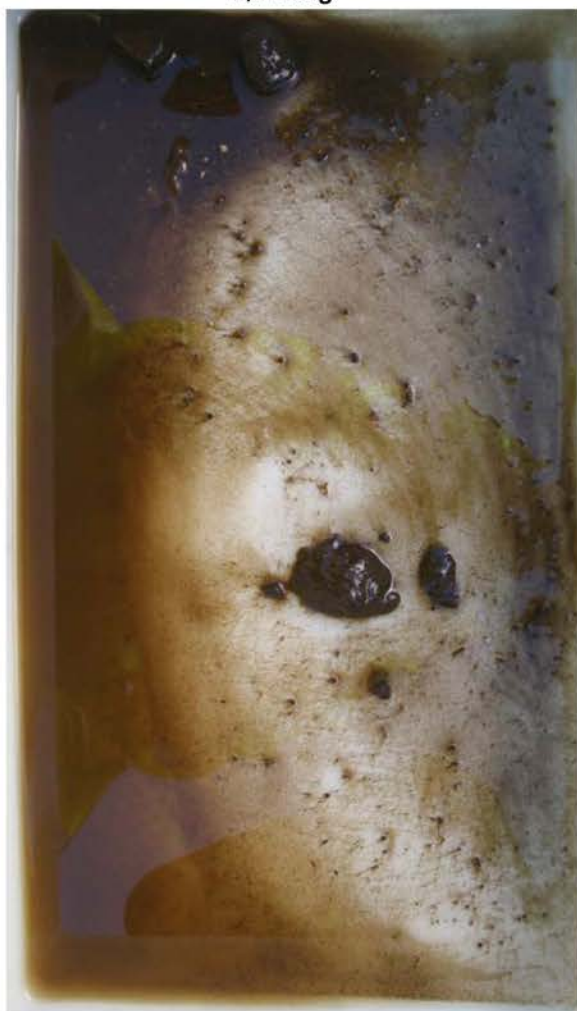
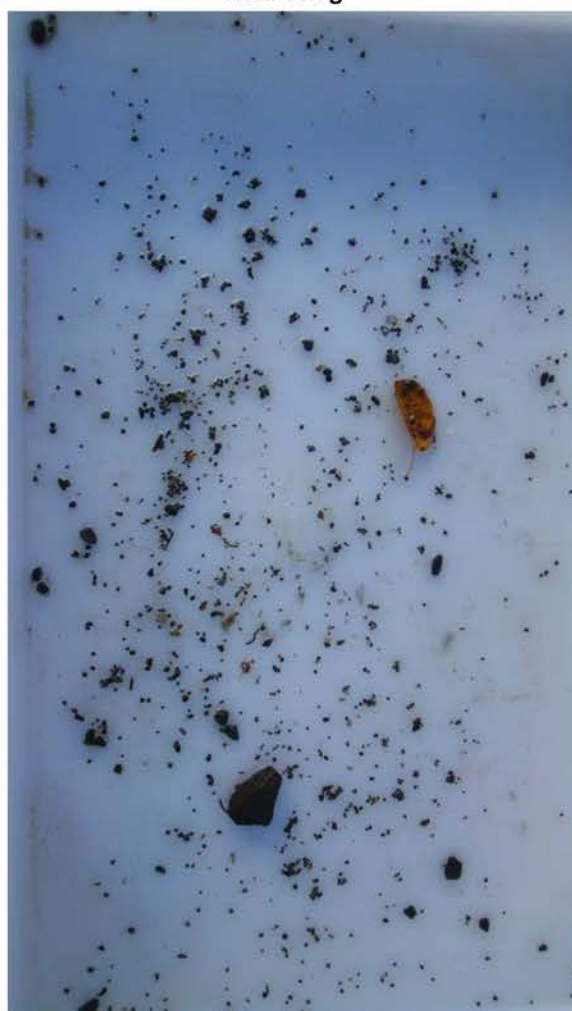
**Prøvestasjon 2: Posisjon – N61 45.873 E5 16.001, djup – 40 m**

Type botn	Kupert stein/fjellbotn
Mengde sediment i grabben	Under ¼ full grabb
Farge på sedimentet	Brunt
Sediment før siling	Litt finkorna sand
Restsediment etter siling	Grus og nokre småsteinar
Dyr	<10 Polychaeta av ulike artar
Organisk materiale	Brunleg organisk material i vatnet og på overflata av sedimentet, som truleg ikkje var oppdrettsrelatert (minnar meir om rustfarge og mogleg påverknad i frå tidlegare industriverksemd)
Redokspotensiale og pH	For lite og ueigna sediment til å måle redoks og pH
Lukt, fekalier, bobling, fôr	-
Karakter på prøvestasjon	Svært bra ●
Kommentarar	Ingen oppdrettsrelatert påverknad

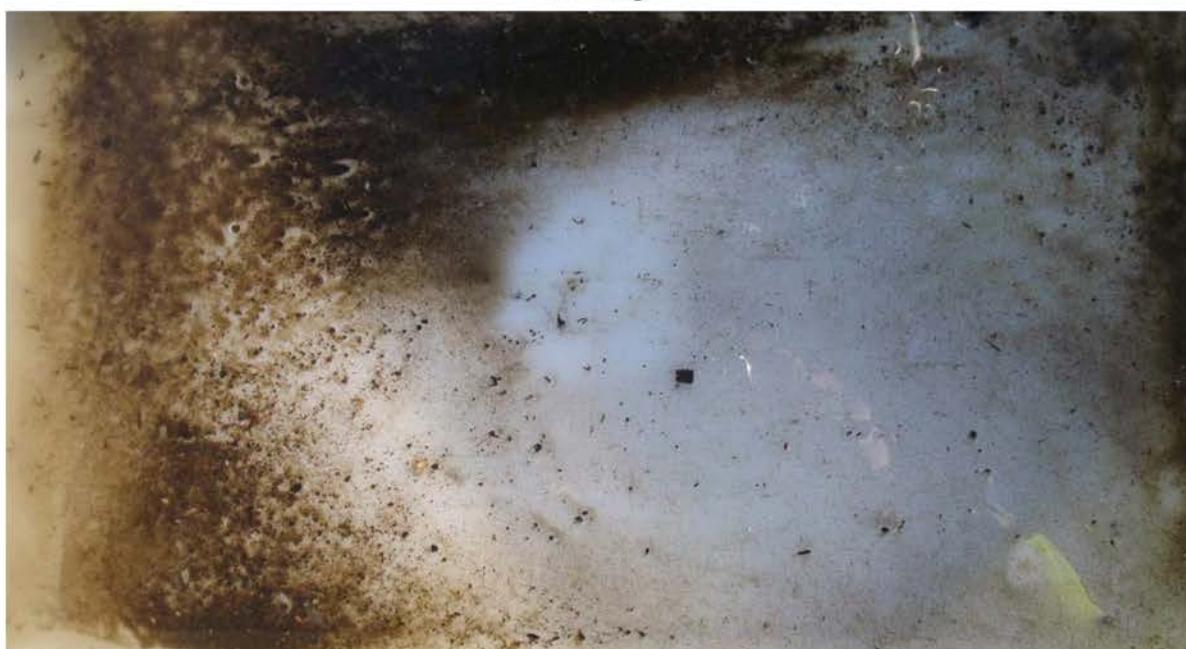
**Prøvestasjon 3: Posisjon – N61 45.849 E5 16.050, djup – 36 m**

Type botn	Stein/fjellbotn
Mengde sediment i grabben	Under ¼ full grabb
Farge på sedimentet	Brunt
Sediment før siling	Finkorna sand
Restsediment etter siling	-
Dyr	20-30 Polychaeta av ulike artar
Organisk materiale	Brunleg organisk material som truleg ikkje stammar i frå drifta ved anlegget
Redokspotensiale og pH	For lite sediment til å måle redoks og pH
Lukt, fekalier, bobling, fôr	-
Karakter på prøveasjon	Svært bra ●
Kommentarar	Ingen oppdrettsrelatert påverknad

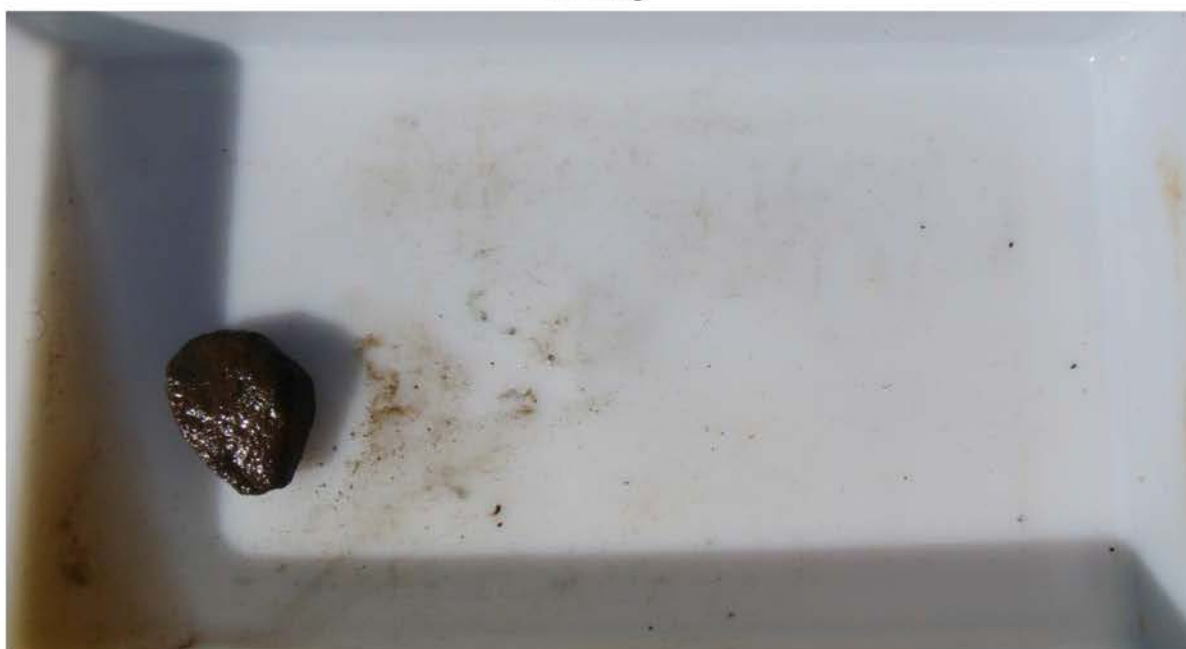
**Prøvestasjon 4: Posisjon – N61 45.866 E5 16.055, djup – 43 m**

Type botn	Stein/fjellbotn
Mengde sediment i grabben	Under ¼ full grabb
Farge på sedimentet	Brunt
Sediment før siling	Litt sand og ein større stein
Restsediment etter siling	-
Dyr	-
Organisk materiale	Flyktig organisk material (ikkje oppdrettsrelatert)
Redokspotensiale og pH	For lite og ueigna sediment til å måle redoks og pH
Lukt, fekalier, bobling, fôr	-
Karakter på prøvestasjon	Svært bra ●
Kommentarar	Det vart gjort to forsøk med grabben, grunna stein i opninga ved første forsøk. Ikkje noko oppdrettsrelatert påverknad

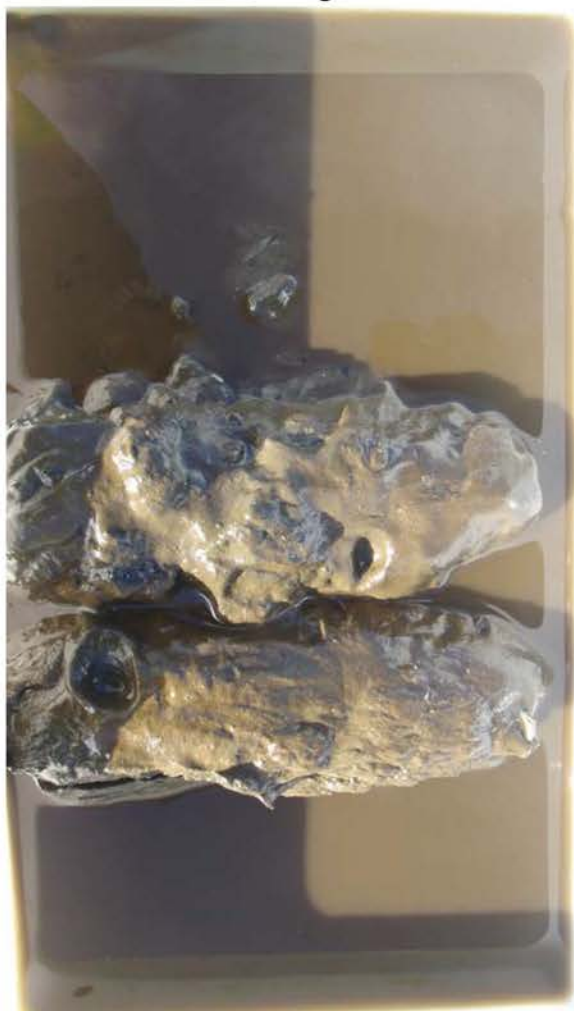
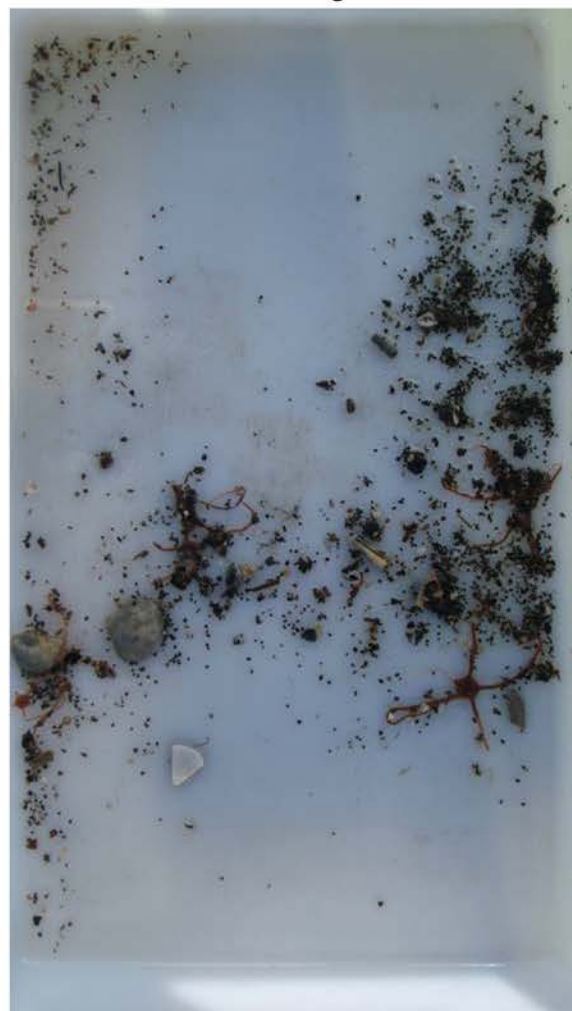
**Prøvestasjon 5: Posisjon – N61 45.876 E5 16.041, djup – 47 m**

Type botn	Mjuk botn
Mengde sediment i grabben	Om lag ½ full grabb
Farge på sedimentet	Grå
Sediment før siling	Finkorna sand og silt
Restsediment etter siling	Finkorna grus
Dyr	Observerte fire stk. gravande slangestjerner
Organisk materiale	Flyktig organisk material på overflata av sedimentet (ikkje oppdrettsrelatert)
Redokspotensiale og pH	Redoks var -130 mV og pH 7,5
Lukt, fekalier, bobling, fôr	-
Karakter på prøvestasjon	Svært bra ●
Kommentarar	Ingen oppdrettsrelatert påverknad

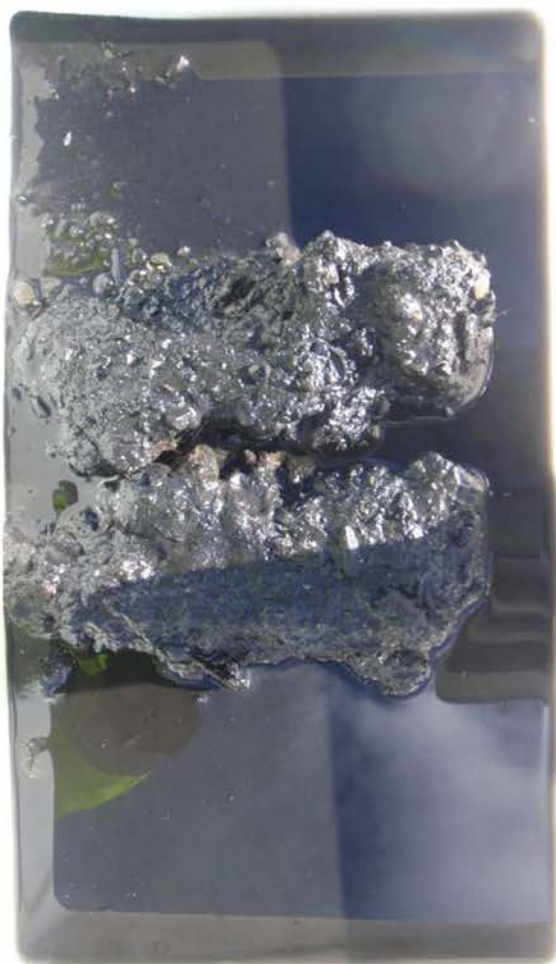
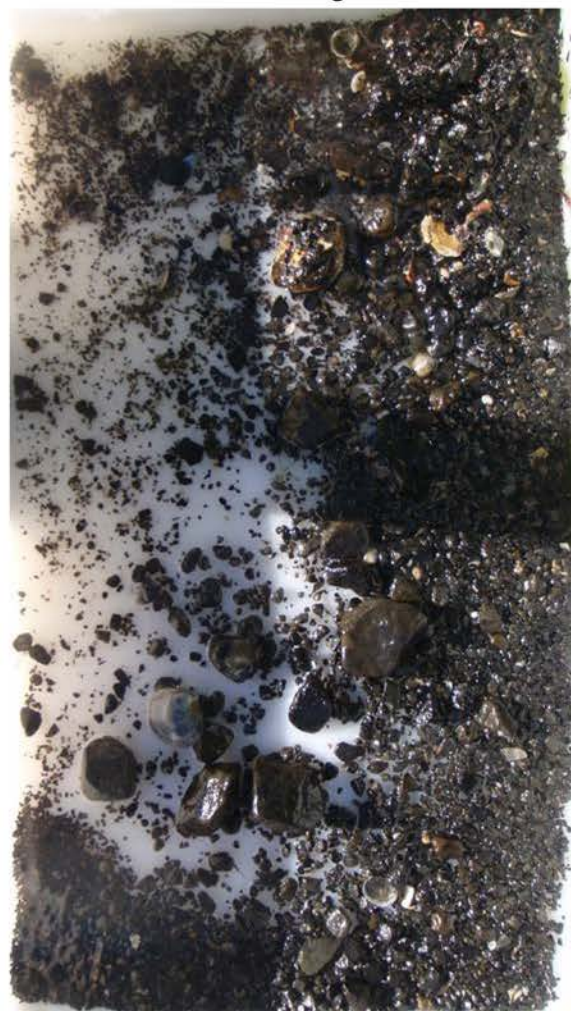
**Prøvestasjon 6: Posisjon – N61 45.828 E5 15.994, djup – 18 m**

Type botn	Mjuk botn
Mengde sediment i grabben	Om lag ½ full grabb
Farge på sedimentet	Brunt/svart
Sediment før siling	Finkorna sand og silt
Restsediment etter siling	Grus og småsteinar
Dyr	30-50 Polychaeta av ulike artar deriblant <i>Capitella capitata</i>
Organisk materiale	Flyktig organisk material på overflata av sedimentet (ikkje oppdrettsrelatert)
Redokspotensiale og pH	Redoks var -185 mV og pH 7,8
Lukt, fekalier, bobling, fôr	-
Karakter på prøvestasjon	Bra <span style="color: green;">●</span>
Kommentarar	Observerte nematodar i sedimentet. Relativt lite påverka sediment

Prøvestasjon 9 var einaste prøvestasjon som merka seg ut med observasjon av litt fekaliar og/eller fôrrestar i frå drifta ved anlegget. I tillegg vart børstemakken *Capitella capitata* observert ved to av prøvestasjonane (6 og 7). Denne arten vert ofte observert i sediment med auka næringstilførsel og er meir robust for surare miljø. Det er derimot noko usikkert om observasjon av denne arten var som følgje av drifta ved anlegget, eller som følgje av tilførsel av organisk materiale frå lokale kloakkutslepp i nærleiken.

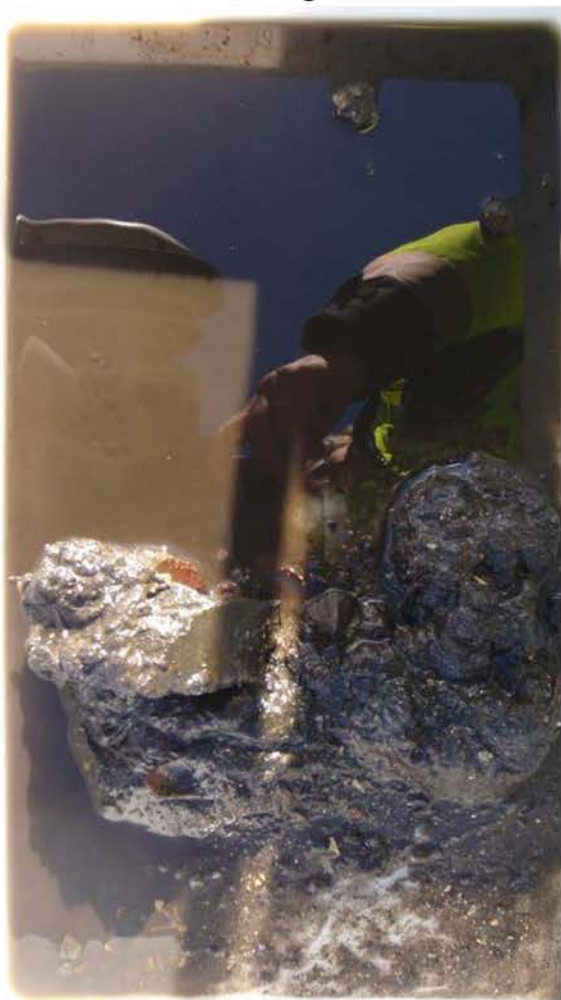
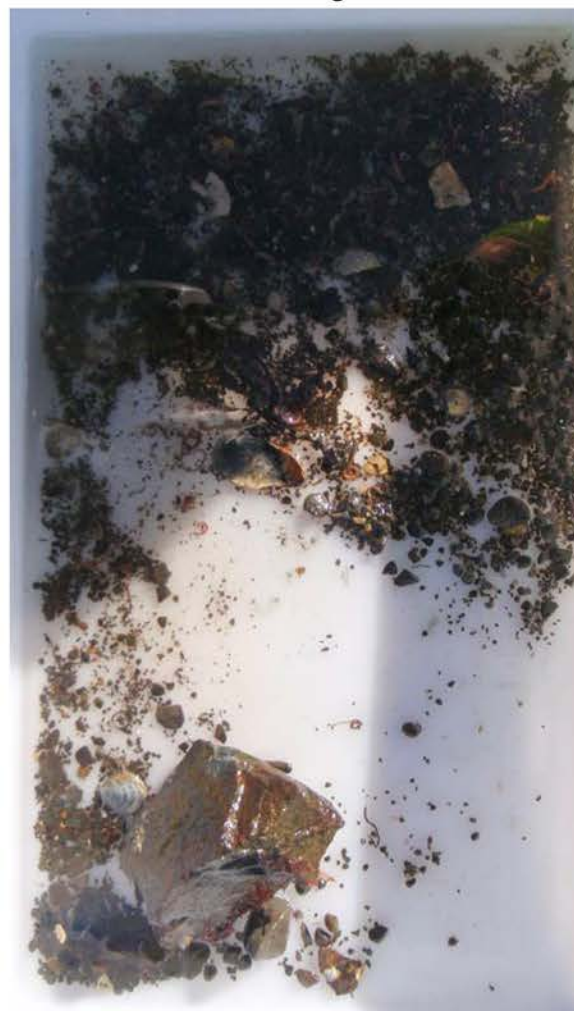
**Prøvestasjon 7: Posisjon – N61 45.851 E5 15.982, djup – 28 m**

Type botn	Blanding av både sand og steinbotn
Mengde sediment i grabben	Om lag ½ full grabb
Farge på sedimentet	Grå
Sediment før siling	Finkorna sand og silt/mudder
Restsediment etter siling	Grus og steinar
Dyr	50-70 Polychaeta av ulike artar, deriblant <i>Capitella capitata</i>
Organisk materiale	Litt flyktig organisk material på overflata av sedimentet (ikkje oppdrettsrelatert)
Redokspotensiale og pH	Redoks var -130 mV og pH 7,8
Lukt, fekalier, bobling, fôr	-
Karakter på prøvestasjon	Svært bra ●
Kommentarar	Ikkje noko oppdrettsrelatert påverknad

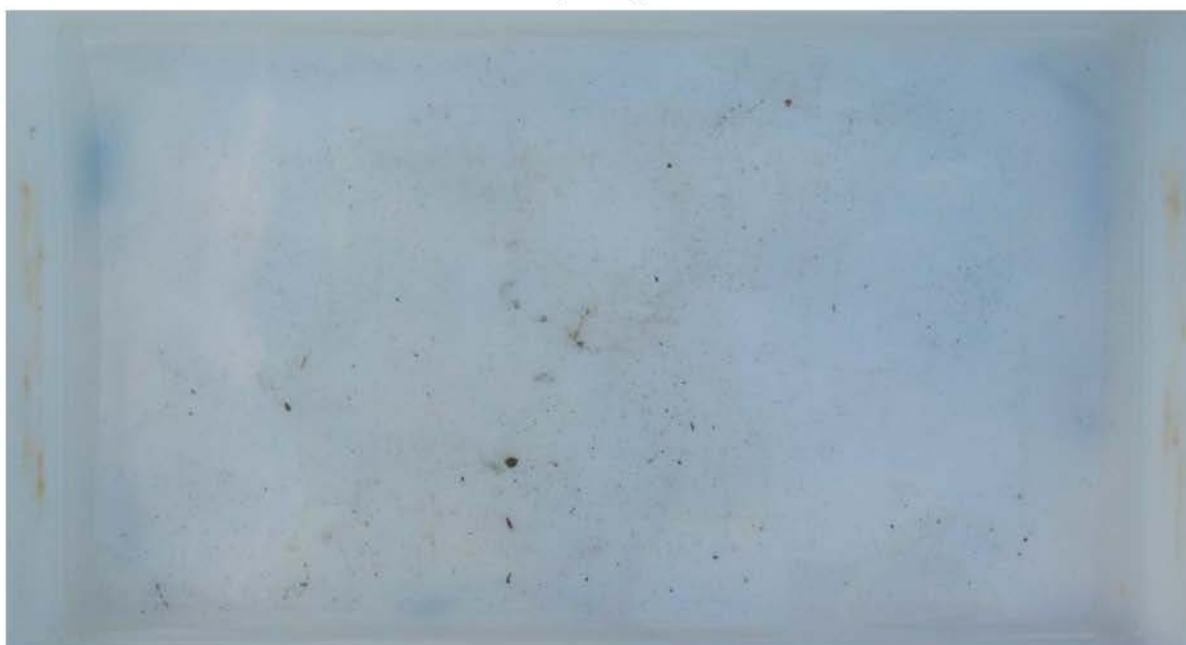
**Prøvestasjon 8: Posisjon – N61 45.816 E5 16.014, djup – 13 m**

Type botn	Kupert stein/fjellbotn
Mengde sediment i grabben	Under ¼ full grabb
Farge på sedimentet	Grå
Sediment før siling	Litt finkorna sand
Restsediment etter siling	-
Dyr	-
Organisk materiale	-
Redokspotensiale og pH	For lite sediment til å måle redoks og pH
Lukt, fekalier, bobling, fôr	-
Karakter på prøvestasjon	Svært bra ●
Kommentarar	Ikkje teikn til påverka sediment

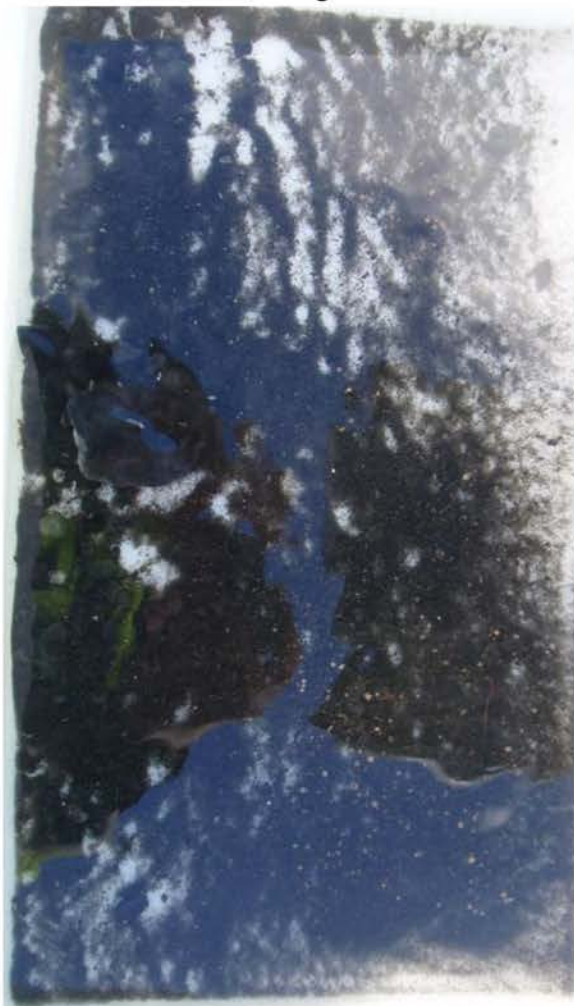
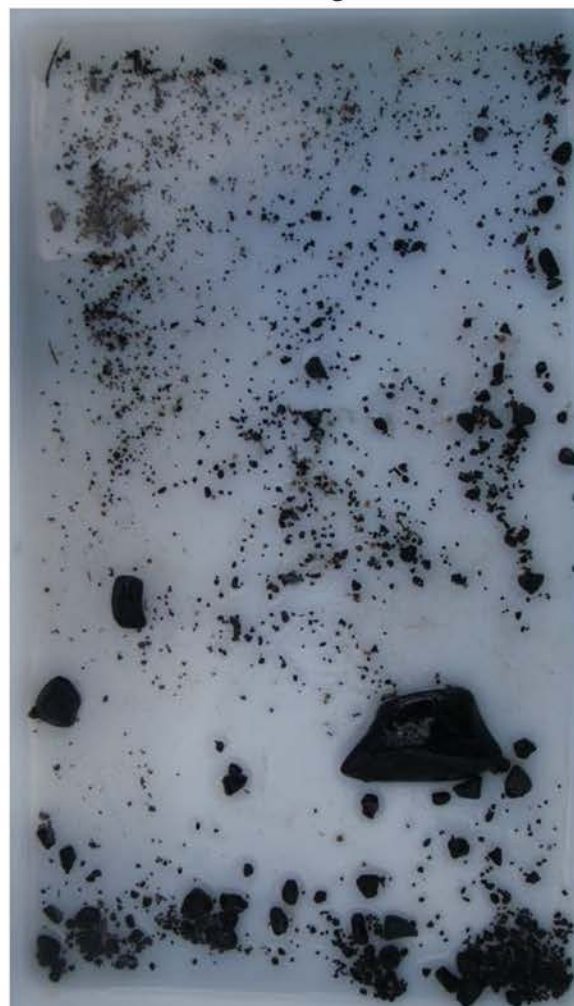
**Prøvestasjon 9: Posisjon – N61 45.816 E5 16.046, djup – 21 m**

Type botn	Hard botn
Mengde sediment i grabben	Under ¼ full grabb
Farge på sedimentet	Brunt
Sediment før siling	Finkorna sand og småsteinar
Restsediment etter siling	Grus og småsteinar
Dyr	-
Organisk materiale	-
Redokspotensiale og pH	For lite og ueigna sediment til å måle redoks og pH
Lukt, fekalier, bobling, fôr	Bitar som minna om fekalier eller fôrpellet
Karakter på prøvestasjon	Svært bra ●
Kommentarar	<i>Beggiatoa</i> på ein av steinane samt nematodar i sedimentet. Nokre teikn til påverknad (teke nære avløpet til anlegget)

Avtrykket i frå drifta ved dette anlegget reknar vi som relativt avgrensa, sidan det berre er snakk om observasjon av fekaliar/fôrpellets ved prøvestasjonen nærast avløpet til anlegget. Ut i frå observasjonane handterar resipienten utsleppa i frå anlegget på ein tilfredsstillande måte. Det har tidlegare vore ein del industriverksemd i Svelgen og ut i frå våre observasjonar, er det framleis spor att på botn i frå denne tida.

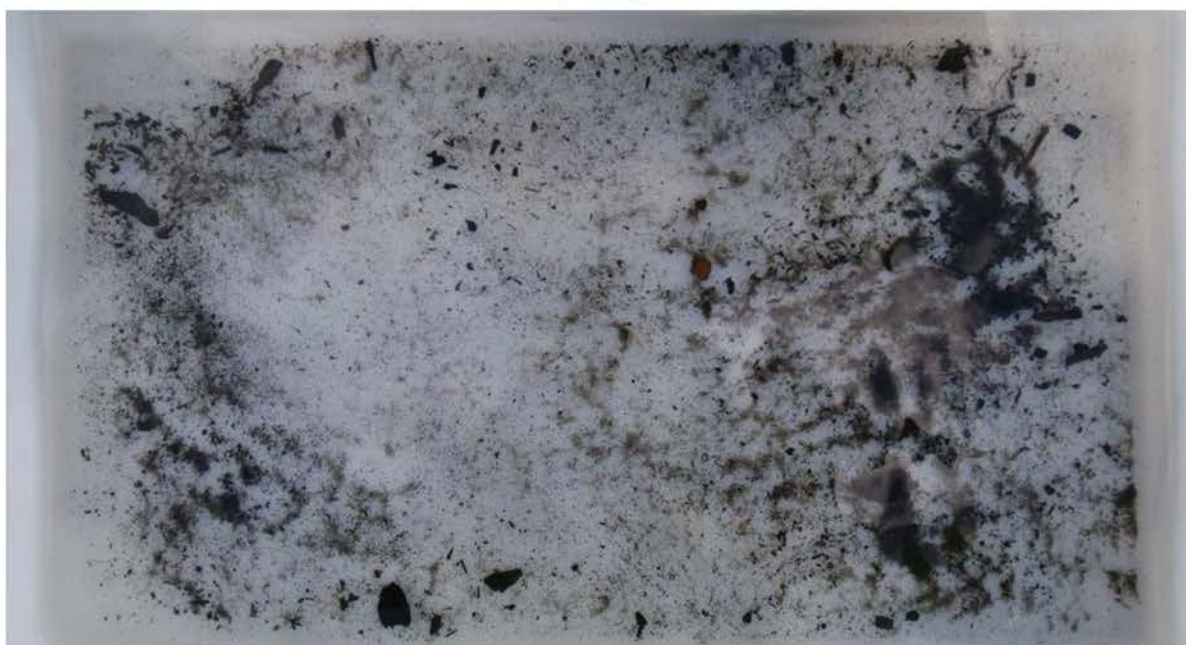
**Prøvestasjon 10: Posisjon – N61 45.831 E5 16.038, dyp – 26 m**

Type botn	Stein/fjellbotn
Mengde sediment i grabben	Under ¼ full grabb
Farge på sedimentet	Grå
Sediment før siling	Litt finkorna sand
Restsediment etter siling	-
Dyr	-
Organisk materiale	Kvist i frå overflatevegetasjonen
Redokspotensiale og pH	For lite sediment til å måle redoks og pH
Lukt, fekalier, bobling, fôr	-
Karakter på prøvestasjon	Svært bra ●
Kommentarar	Ikkje oppdrettsrelatert påverknad

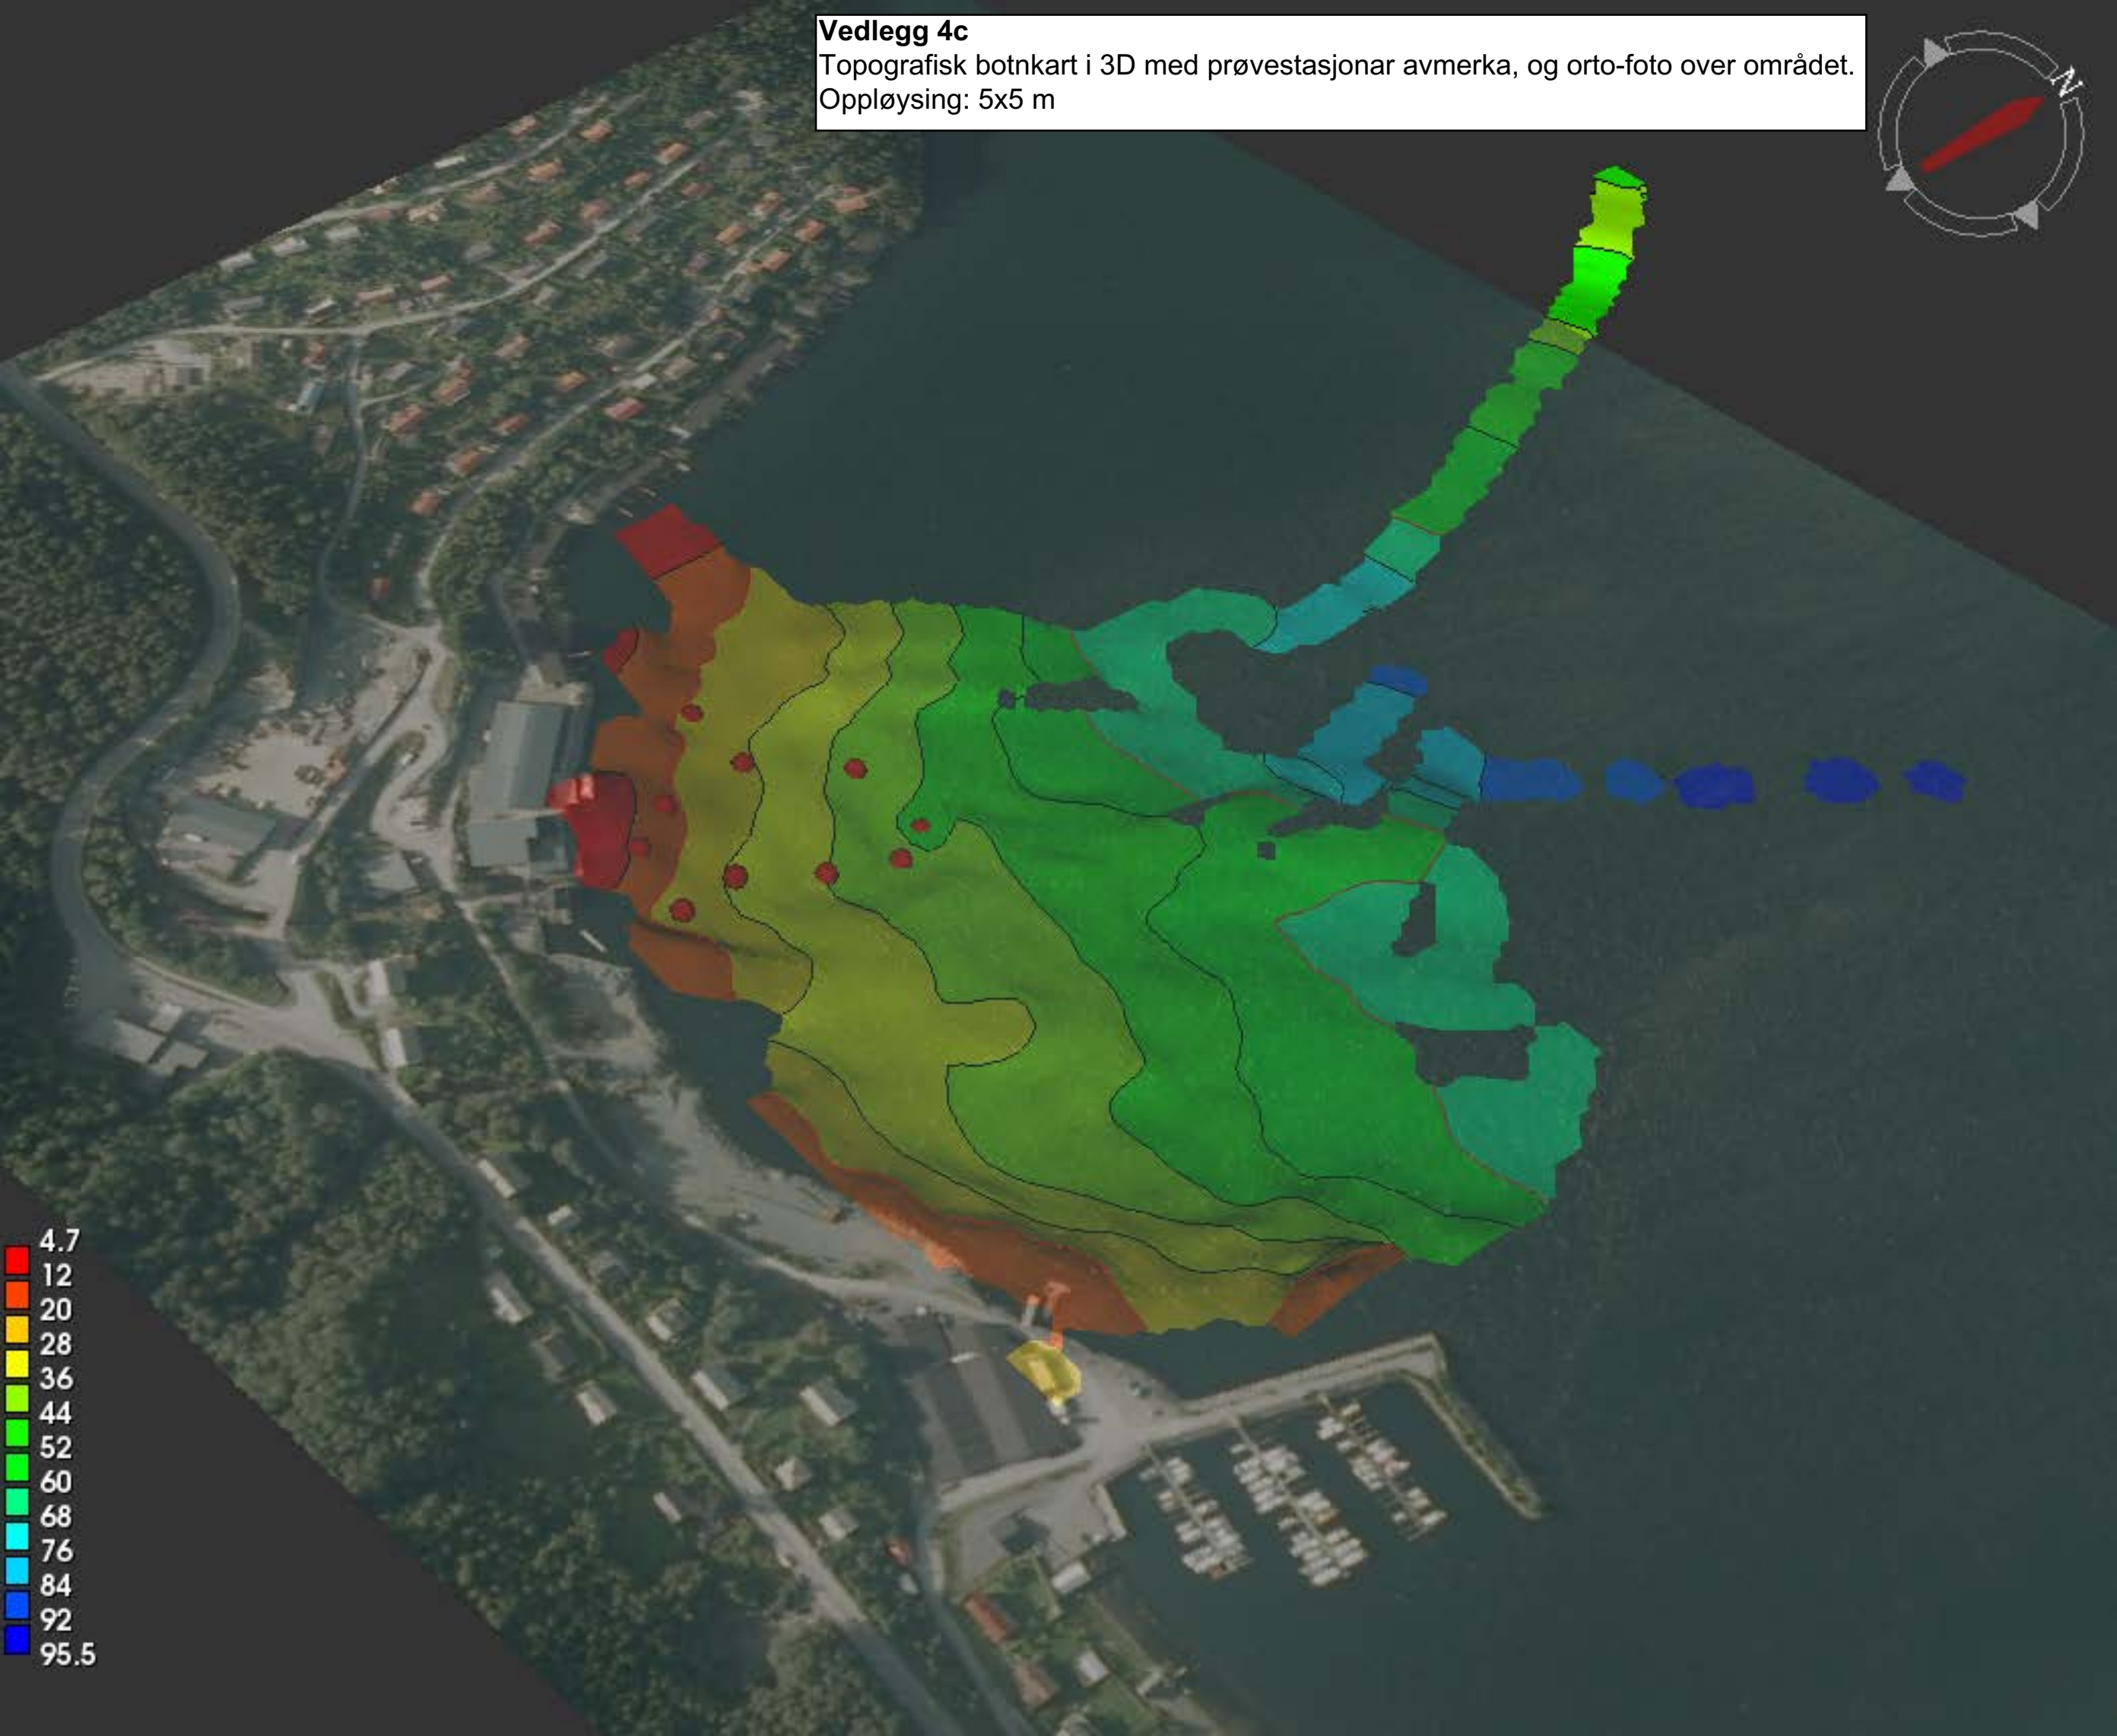
**Vedlegg 4c**

Topografisk botnkart i 3D med prøvestasjonar avmerka, og orto-foto over området.  
Oppløysing: 5x5 m
