# BESTAND UND ENTWICKLUNG VON FLIEßGEWÄSSERN

## GEWÄSSERANALYSE DER MITTLEREN BILLE

UT'18

Erfassungszeitraum: 01.04.2019 – 10.05.2019

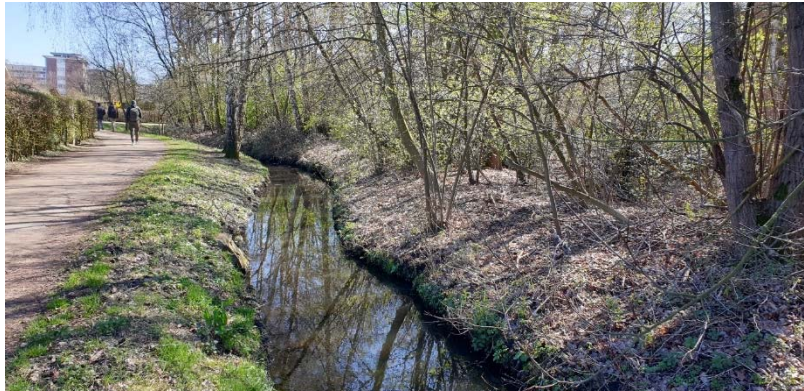
Abbildung 2 - Abschnitt 1

Dieser Abschnitt der Bille ist teilweise begradigt, aber stellenweise auch stark geschwungen. Die Uferstrandstreifenbreite variiert sehr stark. Am Ufer befindet sich eine krautige Wiese, die in regelmäßigen Abständen gemäht wird.

Der Gewässerquerschnitt ist sehr flach und die Sohle ist verschlammt. Die Fließgeschwindigkeit in diesem Bereich der mittleren Bille ist sehr abwechslungsarm und mit 0,03 m/s als langsam einzuordnen.

Auf der Abbildung 2 kann man den leicht gekrümmten Gewässerverlauf erkennen. Des Weiteren zeigt die Aufnahme den Uferbewuchs und eine stellenweise Baumvegetation am rechten Ufer.

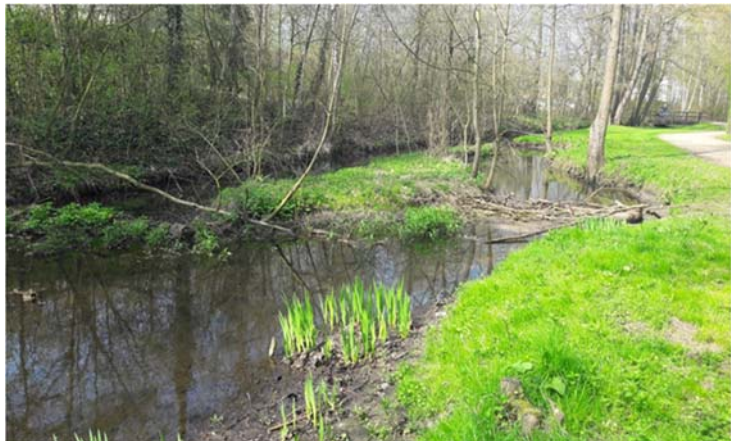
Abbildung 3 - Abschnitt 2 (1)

Auffällig in diesem Abschnitt ist eine Maßnahme der GSB, die in den 1990er Jahren entstanden ist. Durch dieses Projekt entstand eine kleine Flussinsel, die zwischen der ersten und der zweiten Holzbrücke liegt. Zwei Flussarme umfließen die Insel. Der straßennahe (Billwerder Bildeich) Flussverlauf ist eingegrenzt durch ein im Wasserverlauf

liegenden Baumstamm, der mit Pflanzen bewachsen ist. Dort ist nur noch ein minimaler Wasserdurchfluss möglich. In dem zweiten Arm, der nahe des Bille-Wanderwegs liegt, befindet sich ein kleiner Stöckerdamm.

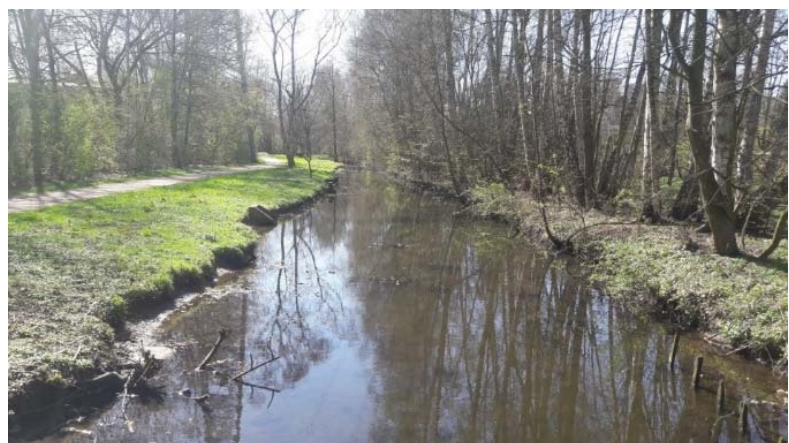
Abbildung 4 - Abschnitt 2 (2)

Auf der Abbildung 4 kann man gut den leicht gekrümmten Verlauf der Bille erkennen. Des Weiteren kann man auch die stellenweisenden Uferabbrüche und den Uferbewuchs in Abschnitt 2 betrachten.

Das rechte Ufer (Abb. 4) ist überwiegend unberührt. Dort wachsen kleinere Büsche, Brombeeren und Sträucher. Ebenso befinden sich hier Bäume wie Buchen, Birken und Schwarzerlen. Auf der anderen Uferseite gedeihen auf dem Rasenrandstreifen Löwenzahn, Gänseblümchen,

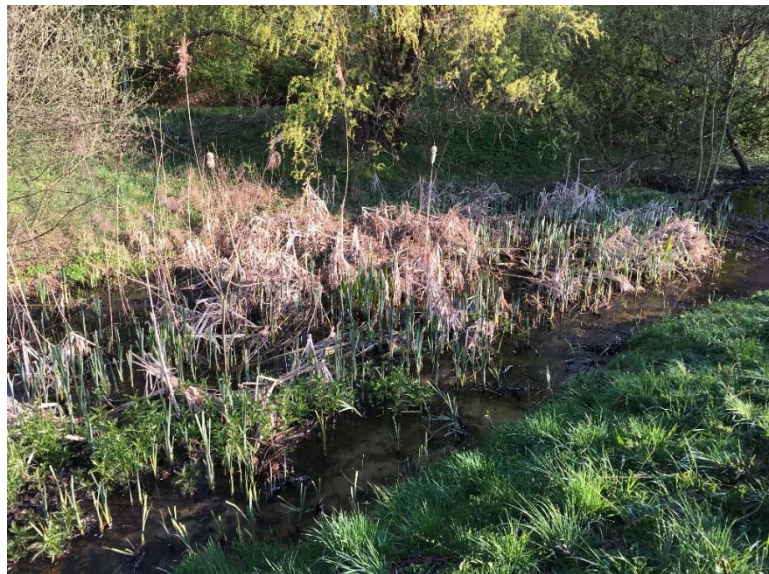
*Abbildung 5 - Abschnitt 3 (1)*

An der Messstelle befindet sich eine gelungene Renaturierungsmaßnahme. Hier wurde anstelle des ursprünglichen Trapezprofils ein flaches und breites, naturnahes Profil angelegt. Die Flussbreite wurde auf einer Länge von ca. 20 m von 2 m auf 8 m verbreitert, die Flussbetttiefe wurde durch eine Kiesschüttung mit nur 25 cm sehr gering gehalten. Das Flussbett ist mit Schilfrohr und weiteren Wasserpflanzen be-

pflanzt. Diese Maßnahme wirkt sich positiv auf die nachfolgenden Flussbereiche aus, da die Pflanzen die Strömung brechen und somit zu unterschiedlichen Strömungsgeschwindigkeiten führen, die wiederum eine höhere Tiefenvarianz fördern. Außerdem verhindern unterschiedliche Strömungen die Bildung einer geschlossenen Schlammschicht. Zusätzlich wirken die Pflanzen als Pflanzenkläranlage, d.h. Sedimente setzen sich dort ab, was die Schlammbildung im weiteren Verlauf verringert.

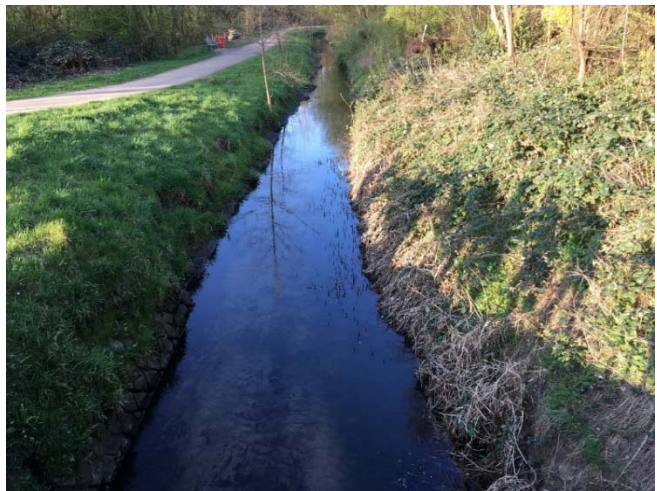
Abbildung 6 - Abschnitt 3 (2)

Die Durchgängigkeit des Gewässers wurde mit sehr gut bewertet. Die Abbildung 6 verdeutlicht, dass kaum bis keine Hindernisse vorhanden sind.

Der Gewässerverlauf dieses Abschnittes wurde in den Bewertungsbogen mit Güteklasse 4 naturfern bewertet. Das Gewässer ist an dieser Stelle stark begradigt, wie auf Abbildung 6 sehr gut zu erkennen ist.

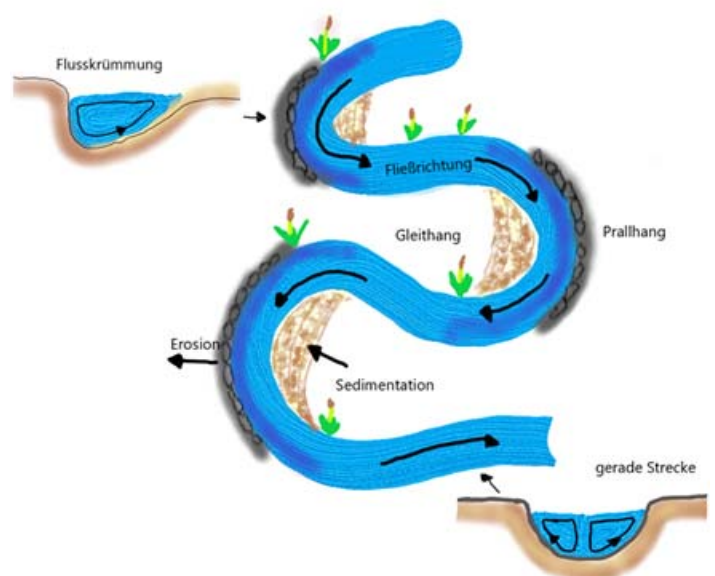
Abbildung 9 - Darstellung des Gewässer-Leitbildes

Das Leitbild eines Flusses beschreibt einen naturnahen Verlauf, der frei von menschlichen Eingriffen ist und mäandrierend (schlängelnd) verläuft, wodurch ein Gleithang und ein Prallhang entstehen.

Am Gleithang lagern sich aufgrund der niedrigeren Fließgeschwindigkeit Sedimente ab, an denen sich Flora und Fauna ansiedeln kann. Am Prallhang dagegen kommt es aufgrund der höheren Fließgeschwindigkeit zur Erosion, wodurch verwittertes Material und Lockersediment abgetragen

wird. Durch diese Bewegungen des Wassers ergibt sich das typische naturnahe Bild eines mäandrierenden Flussverlaufes.

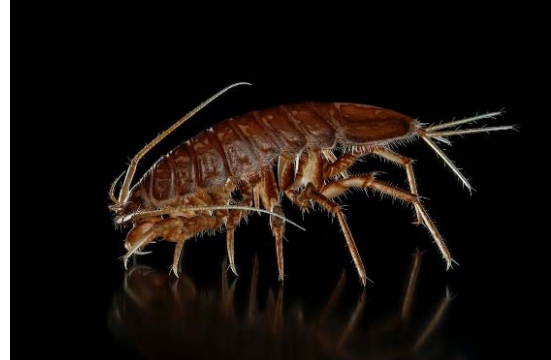
Abbildung 16 - Wasserassel

Die Wasserassel trat mit Abstand am häufigsten in der Mittleren Bille auf und hatte einen massiven Zuwachs von Messung 1 zu Messung 2 im Abschnitt IV. Der Grund für das massive Auftreten lag unter anderem an der relativ hohen Sonnenperiode zwischen den beiden Messungen und organischen Belastungen, wie Totholz und Pflanzenreste, die durch das Mähen der Uferstreifen in das Fließgewässer getragen wurden und zu einer Sauerstoffzehrung führten. In solchen Bedingungen fühlt sich die Wasserasseln sehr wohl.

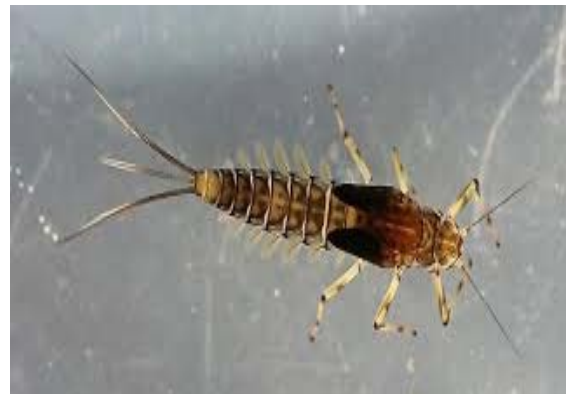
Abbildung 17 - Runde Eintagsfliegenlarve

nach Baur aufweisen und somit für eine belastete Wasserqualität stehen. Die Runde Eintagsfliegen Larve ist für gering belastete Gewässer charakteristisch und fühlt sich in solchen am wohlsten. Dennoch ist sie sehr widerstandsfähig und lässt dadurch Rückschlüsse auf eventuelle Verbesserung der Wasserqualität ziehen.

wie bei der Wasserassel ist der Rückgang an sensibler Artenvielfalt durch die Sonnenperiode zwischen den beiden Messungen zu begründen. Dadurch haben Mikroorganismen, wie der Egel und die Wasserassel, die Entscheidungsklassen negativ beeinflusst und sorgten somit für eine durchschnittliche Verschlechterung in der zweiten Messung.

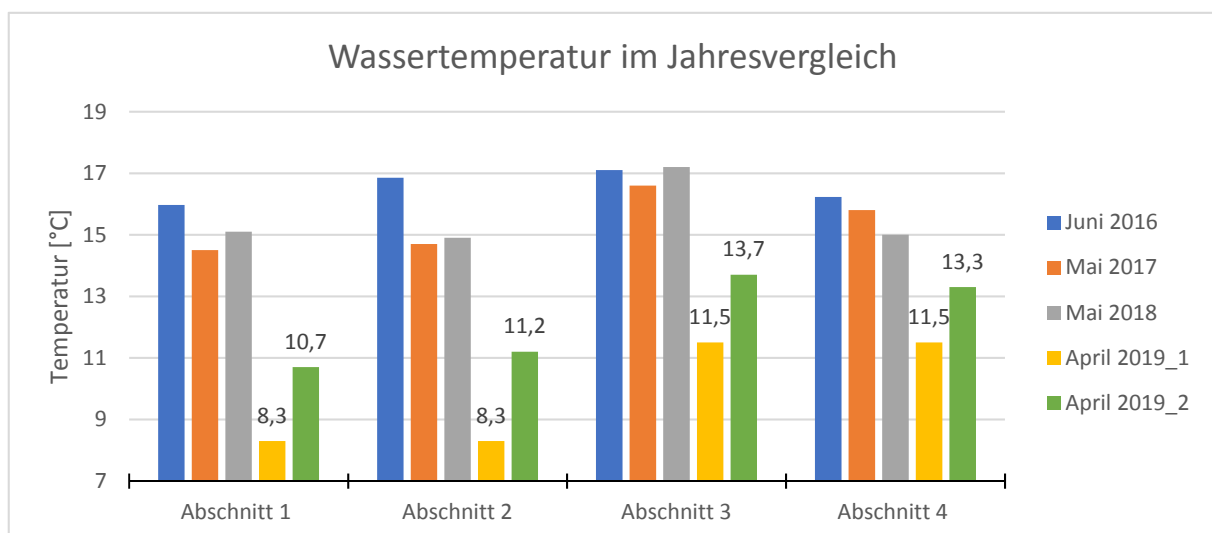
Die erste Außentemperatur-Messung (09.04.2019) ergab einen Wert von 7,6°C, die zweite (23.04.2019) einen Wert von 13,7°C. Diese Erhöhung wirkte sich, wie im folgenden Diagramm zu erkennen, auch direkt auf die Wassertemperatur aus.

Auffällig ist, dass sich die Wassertemperatur aus den ersten beiden Abschnitten (vor dem Regenrückhaltebecken), sowie aus den letzten beiden Abschnitten jeweils sehr ähneln und es zu einem Anstieg von rund 2 °C gekommen ist.

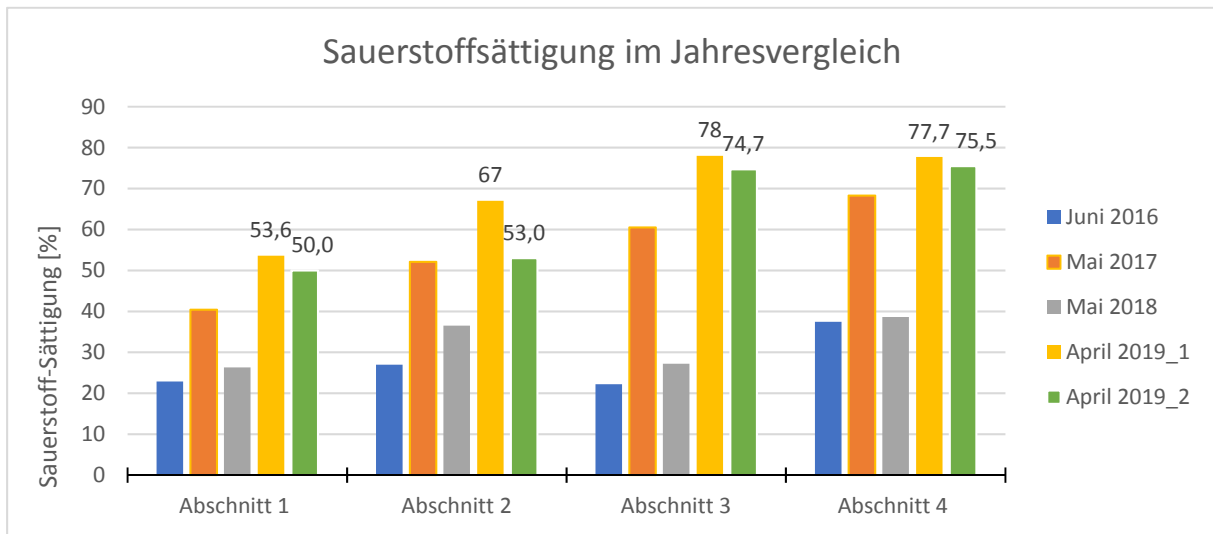
Die Sauerstoffwerte der letzten Jahre sind im Vergleich zu den diesjährigen Werten, mit Ausnahme 2017, sehr gering. Die Werte sind schwer zu vergleichen, da die Messungen zu unterschiedlichen Zeiten durchgeführt wurden und jahreszeitlich bedingte, stark unterschiedliche Bedingungen herrschten.
