# Geologische Untersuchungen von Baugrundhebungen im nördlichen Stadtgebiet von Böblingen (Hebungsgebiet „Nord“)

Dr. Rupert Prestel, Dr. Clemens Ruch  
Landesamt für Geologie, Rohstoffe und Bergbau

12. Januar 2016

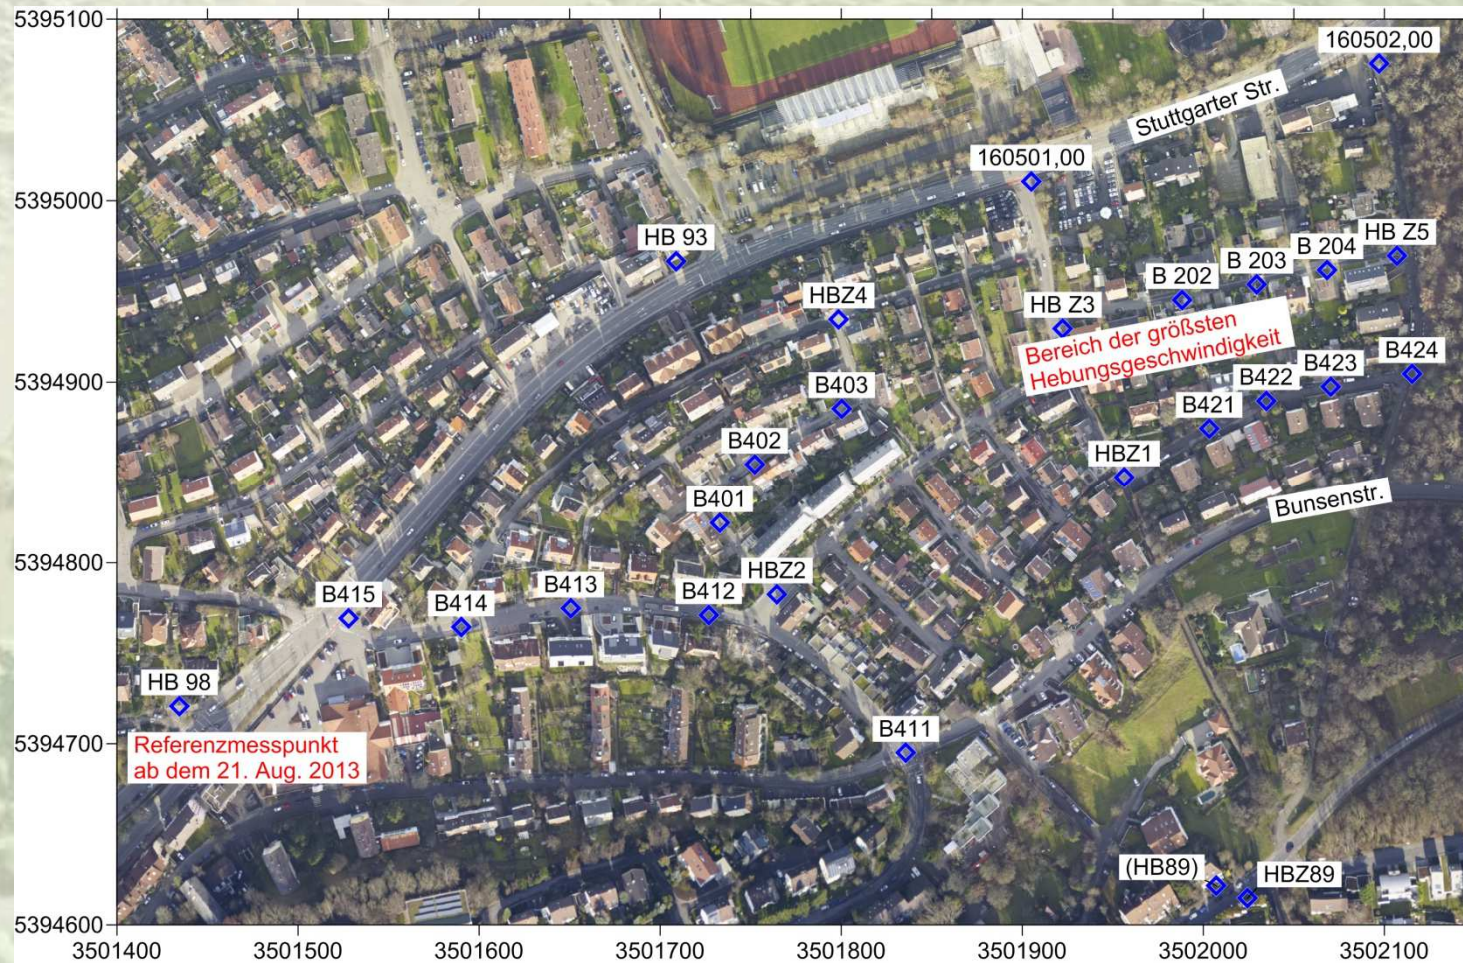
Geodätisches Messpunktenetz mit seit 21. August 2013 insgesamt 26 Höhenmesspunkten (einschließlich des Referenzmesspunktes)

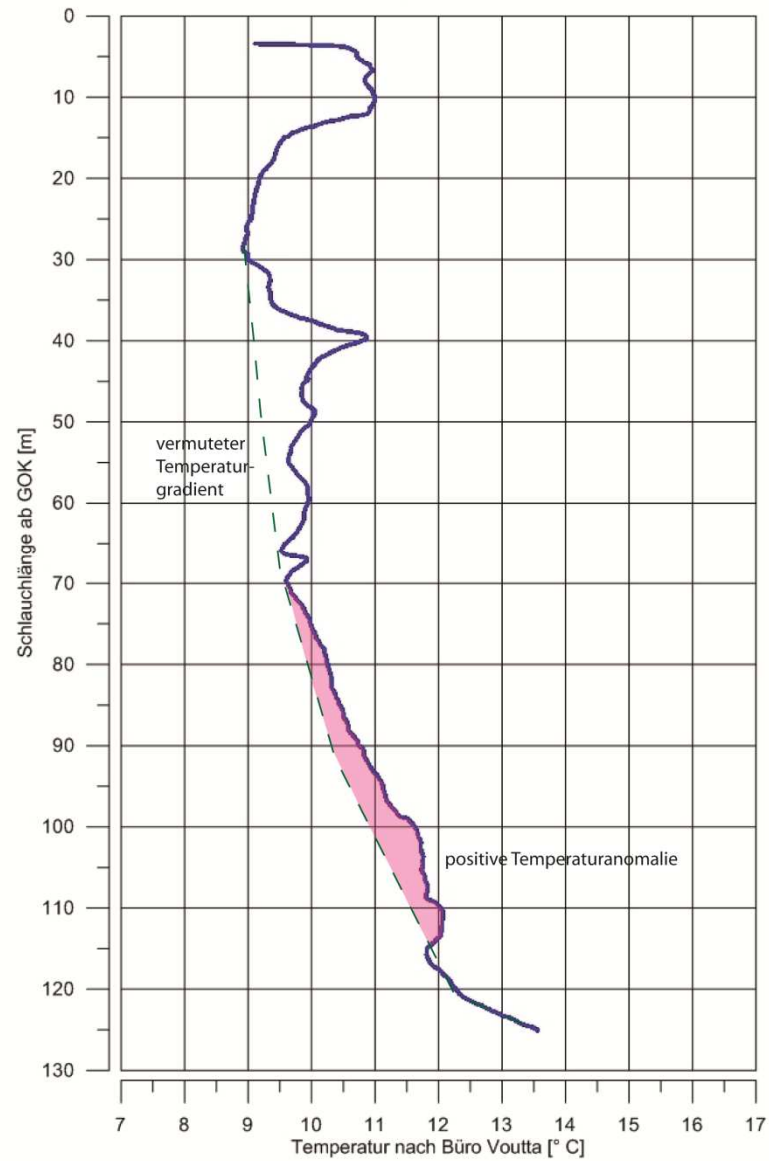
Ruhetemperaturprofil; Siemensstraße 11, Böblingen; EWS 1

Datum der Messung: EWS 1: 03. Jan. 2014

Positive Temperaturanomalie in EWS 1 ab 70 m bis 115 m und in EWS 2 ab 90 m bis 115 m unter Gelände als Auswirkung einer exothermen Reaktion.

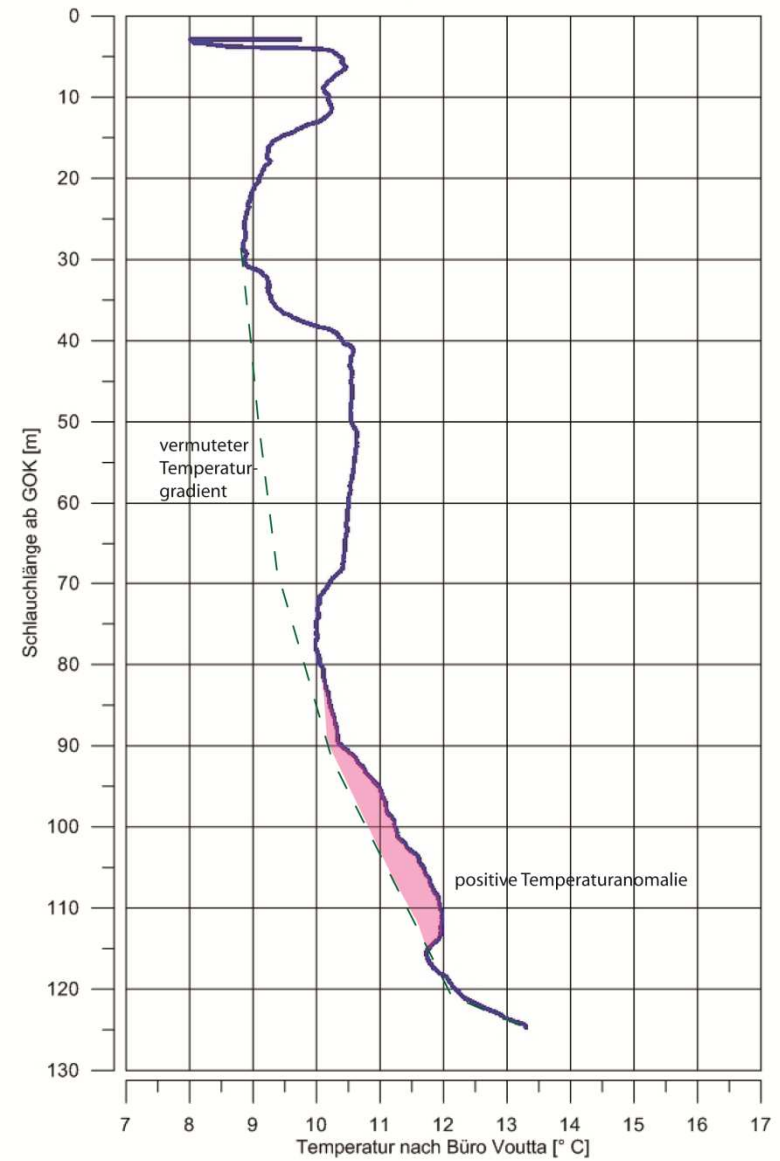
Ruhetemperaturprofil; Siemensstraße 11, Böblingen; EWS 2

Datum der Messung: EWS 2: 02. Jan. 2014

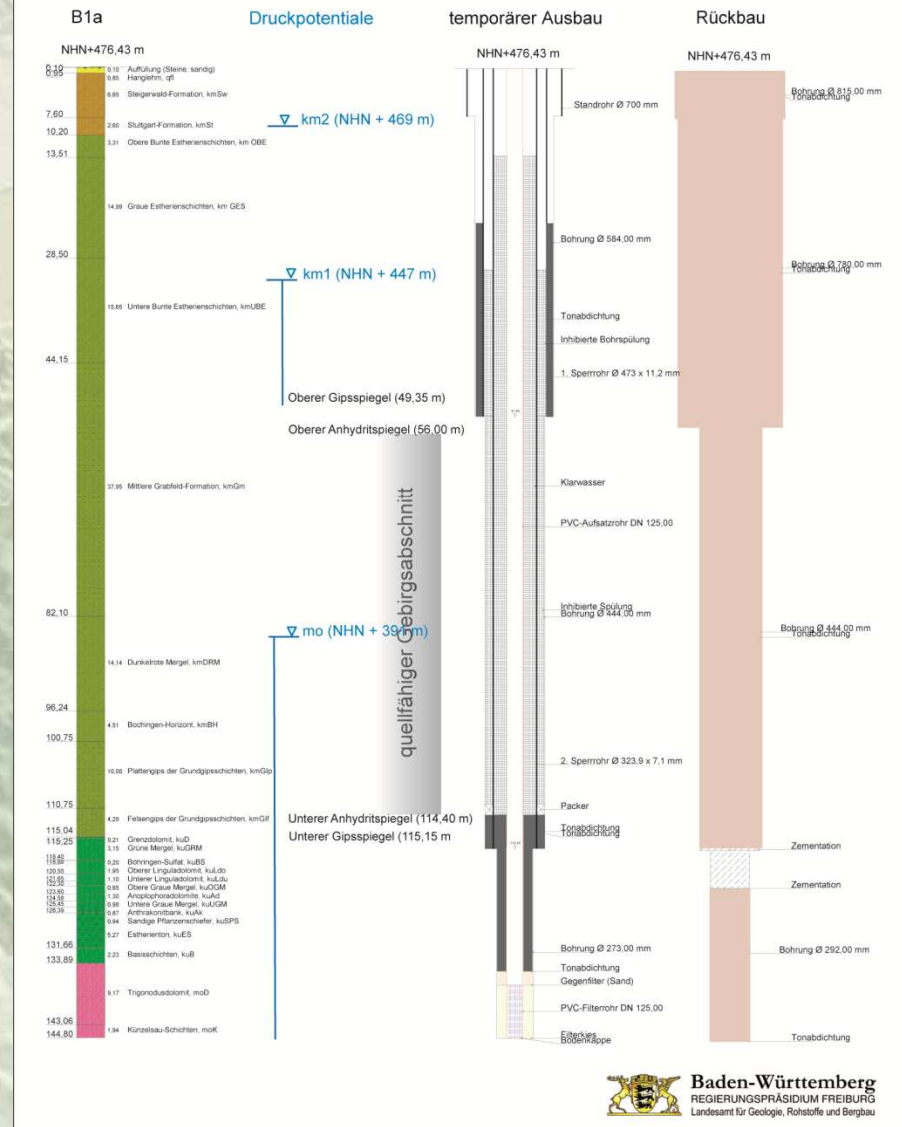
Erkundungsbohrung B1a im Hebungsgebiet „Nord“ in Böblingen  
schematische Darstellung

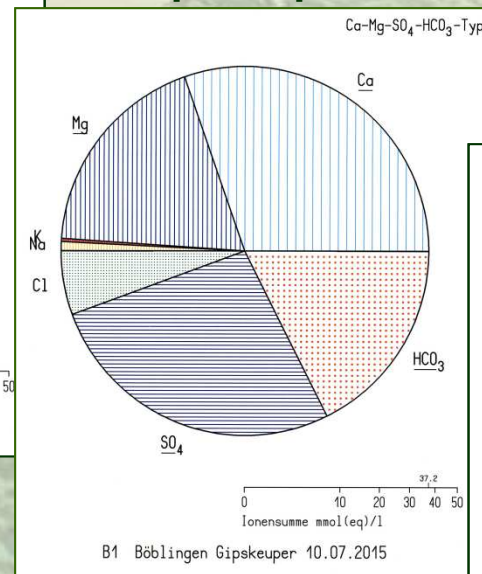
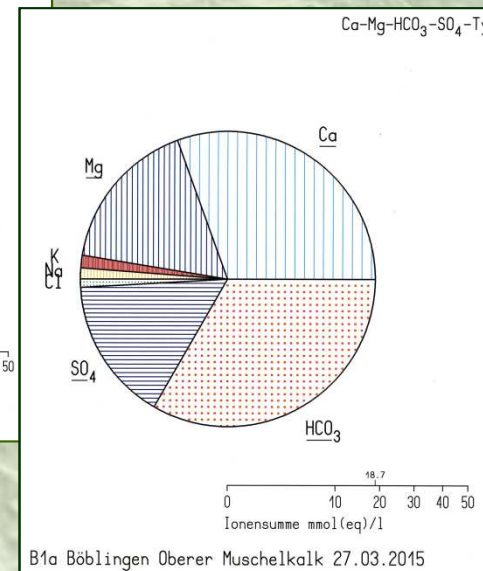
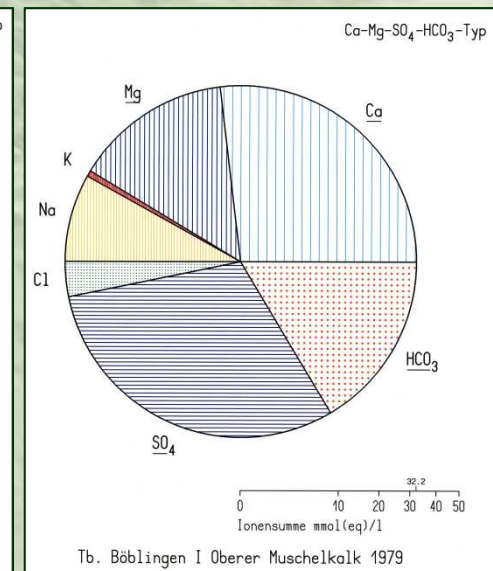
Udluft-Diagramme: Äquivalentkonzentrationen

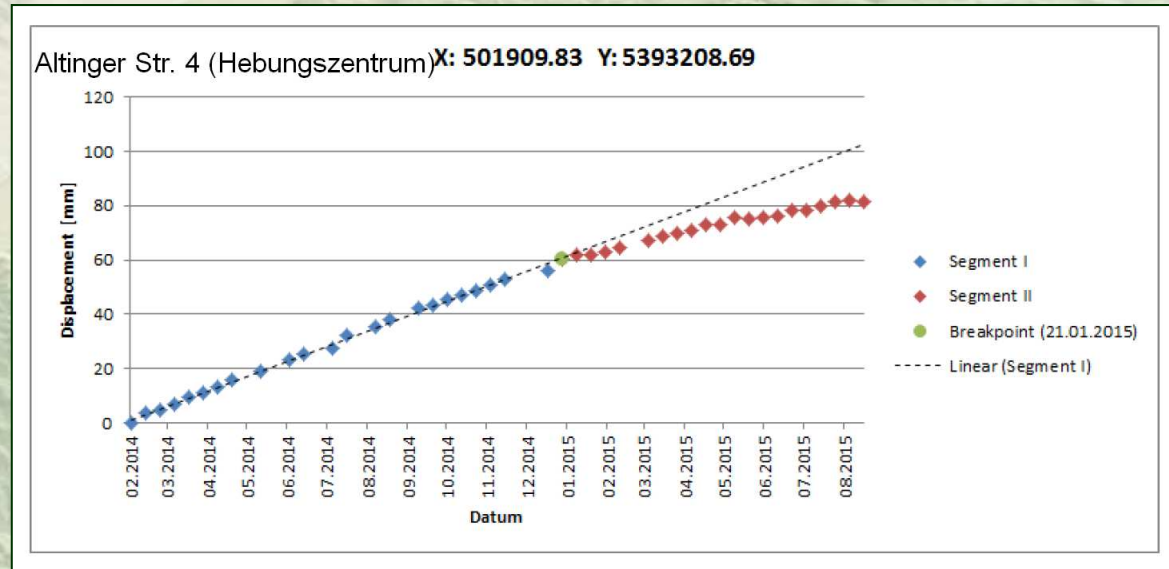
**Nachverpressungen** von EWS 1 und EWS 2 im Zeitraum vom 27.10.14 - 28.01.15 und **Sanierungserfolg** nach Radarinterferometrie nach Messdaten des Satelliten TerraSAT-X

Hebungsprozesse nach Einleiten der schadensbegrenzenden Maßnahme, nachweislich abklingend (Beleg: interferometrischen Zeitserienanalysen von Radarsatellitendaten).
