Berichte aus der Essener Denkmalpflege 19

Sicherheit für einen: Einmannbunker

**STADT
ESSEN**

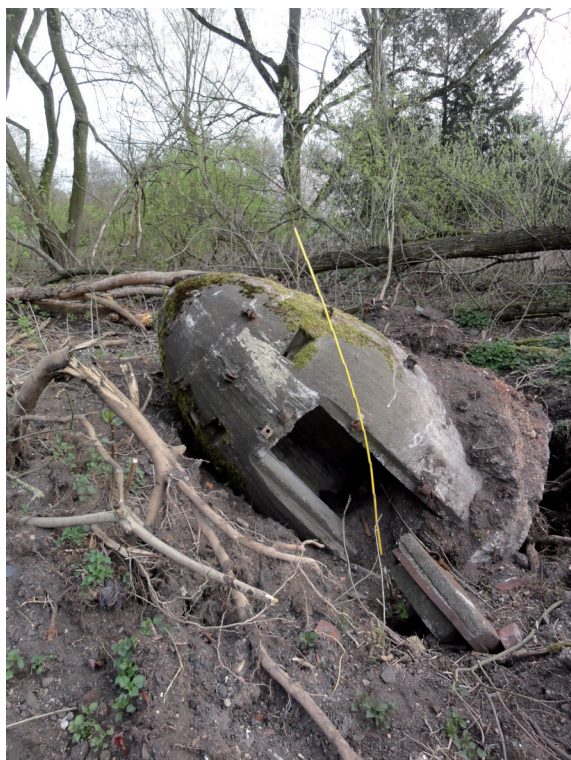
Bild 1: Aus dem Boden herausgerissener Bunker 2017 (Foto: D. Hopp)

und das Unterschutzstellungsverfahren eingeleitet. Einige Zeit später, Ende März 2017, erfuhr der städtische Betrieb Grün und Gruga, der auf dem Gelände Rodungsarbeiten durchführte, durch einen Bürger, dass der Bunker mitsamt der Betoneinbettung aus dem Bahndamm gerissen worden war. Dieser außergewöhnliche Fall von Vandalismus wurde zur Anzeige gegen Unbekannt gebracht. Die Tür der Kleinschutzanlage wurde herausgerissen vorgefunden. Als Folge der Zerstörungen war der Kleinbunker nun erstmals vollständig zu besichtigen. Von einer wahrscheinlich angebrachten Hinweistafel, die Hersteller und zulässige Personenzahl nannte, blieb im Inneren nur noch ein Abdruck erhalten. Außen- und Innenseiten des Einmannbunkers zeigen deutlich die Spuren hölzerner Verschalungsbretter und Eisenarmierungen, dass es sich um Stahlbeton handelt. Der erhaltene Bunker besitzt einen äußeren Durchmesser von circa 1,60 m und eine innere Weite von etwa 1,00 m, hat vier Sehschlitze, die Wandungsstärke beträgt circa 0,25 m und die lichte Höhe misst innen 1,90 m. Eine Öse am Dach diente dem Transport. Der Einmannbunker besteht zudem aus mehreren miteinander verschraubten Einzelteilen: Diese Fertigungsweise lässt die Serienproduktion der Schutzanlagen erkennen. Hersteller solcher Splitterschutzzellen waren beispielsweise die Krefelder Betonwerke, Firma DYWIDAG oder die Leonard Moll Betonwerke. Der Hersteller dieser, so M. Foedrowitz, der sich ausführlicher mit diesen Kleinschutzbauten beschäftigt hat, zerlegbaren Splitterschutzzelle mit Stahltüre ist aber noch unbekannt². Bereits zwei Tage nach Entdeckung der Beschädigungen konnte der Bunker wieder aufgerichtet werden, die verbliebenen Schäden wurden anschließend weitestgehend beseitigt. Heute ist das wertvolle Zeugnis der jüngeren Geschichte wieder am Ort zu sehen und steht am neu entstandenen Radwanderweg.

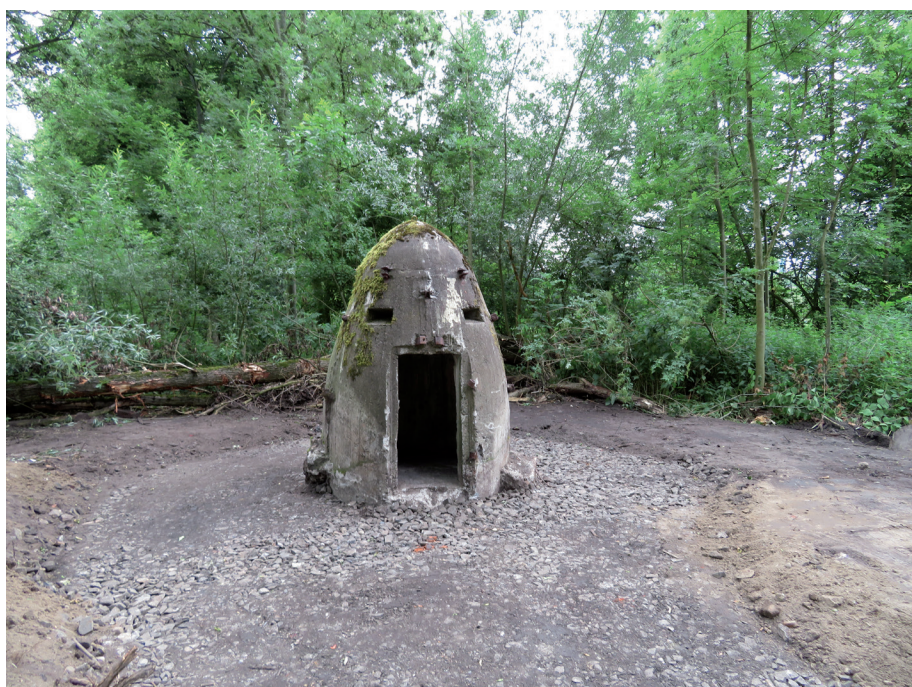
Bild 2: Der Bunker nach seiner Wiederaufrichtung 2017, noch ohne Tür (Foto: D. Hopp)

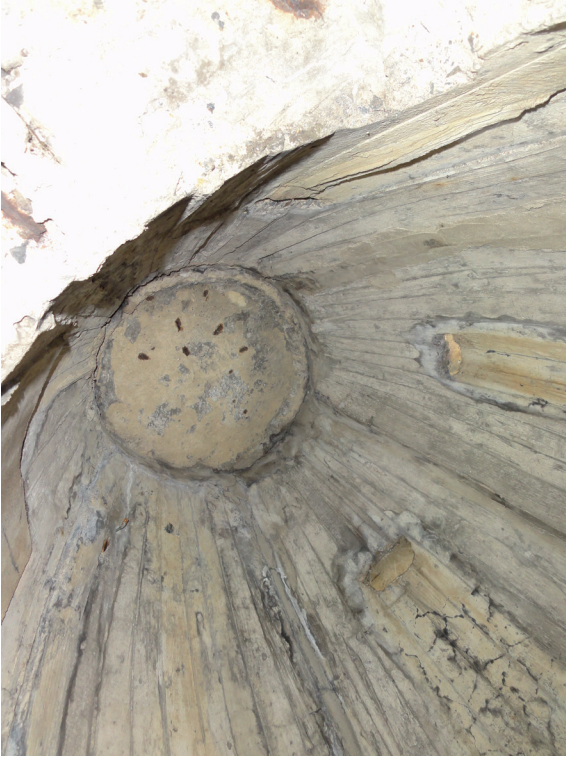
Bild 3: Blick in das Innere (Foto: C. Breuer)

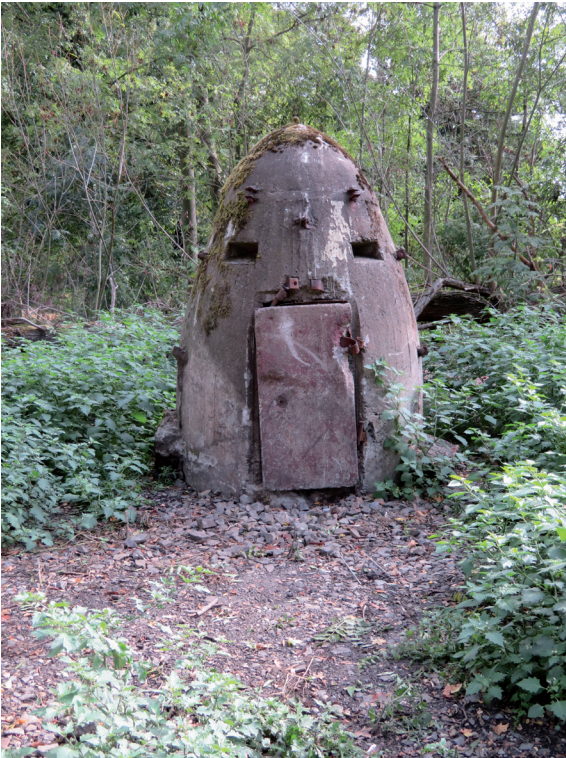
Bild 4: Der Bunker, aufgenommen im Jahr 2018 (Foto: D. Hopp)

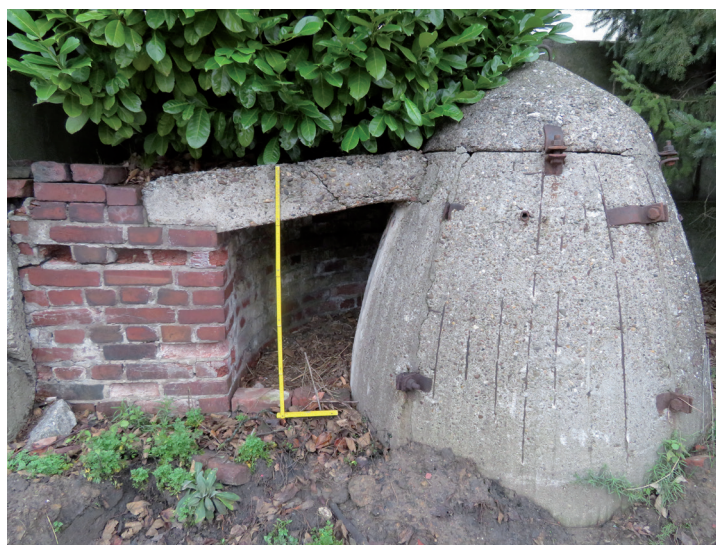
Der für eine Person ausgelegte Bunker hatte eine sichtbare Höhe von 1,60 m und einen Durchmesser von 1,70 m. Die Wandungsdicke des Bunkers betrug circa 0,28 m. Der Bunker war nicht vollständig zu sehen, zumal sich ein Teil unterhalb der Geländekante befand und diese nach dem 2. Weltkrieg offensichtlich erhöht worden war.

Der kleine Schutzbau besteht aus fünf miteinander verschraubten Segmenten und einer ebenfalls angeschraubten Kappe. Diese ist ihrerseits an fünf Stellen an dem bauchigen Körper des Bunkers befestigt und besitzt einen Eisenbügel für den Transport.

Bild 5: Die Splitterschutzzelle an der Köndgenstraße (Foto: D. Hopp)

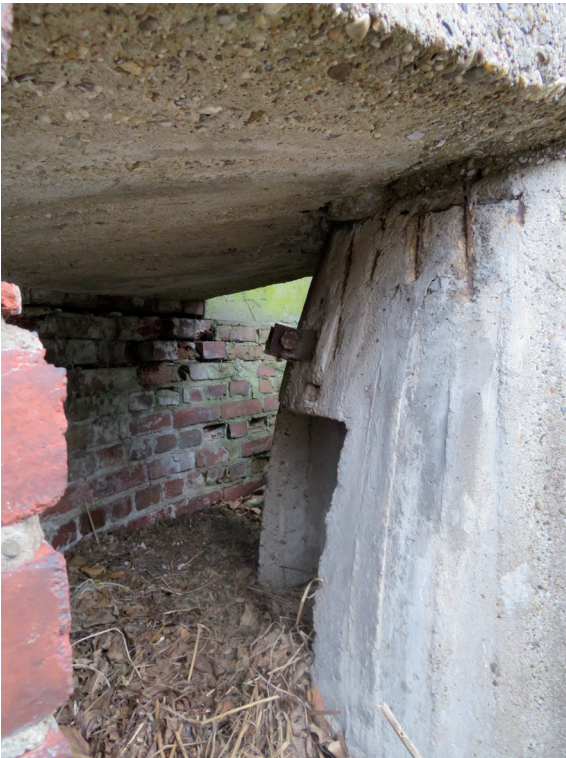
Sehslitze und eine Türvorrichtung sind nicht vorhanden. Dafür befindet sich aber über dem etwa 0,45 m breiten Zugang des Einmannbunkers eine Überdachung, die unterhalb der Kappe angebracht ist und einen halbkreisförmig angelegten Umgang bildet. Diese aus Beton bestehende Überdachung ist circa 0,21 m dick.

Bild 6: Blick auf den Zugang der Schutzanlage in der Köndgenstraße (Foto: D. Hopp)

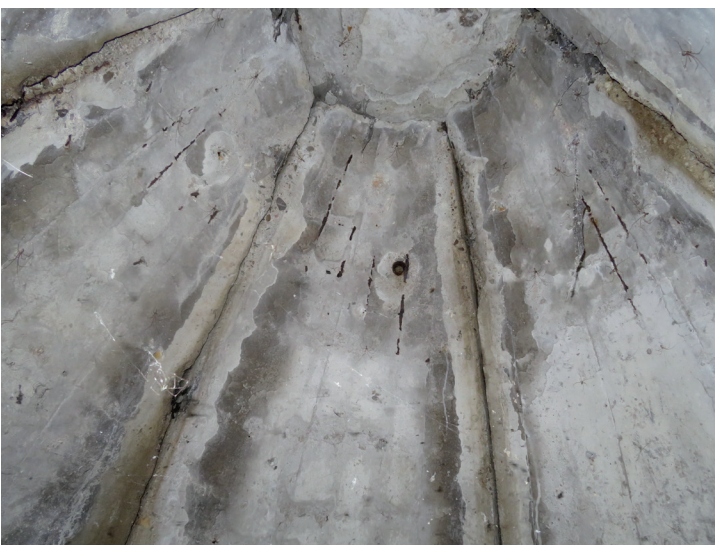
Bild 7: Blick in das Innere des gleichen Kleinbunkers (Foto: D. Hopp)

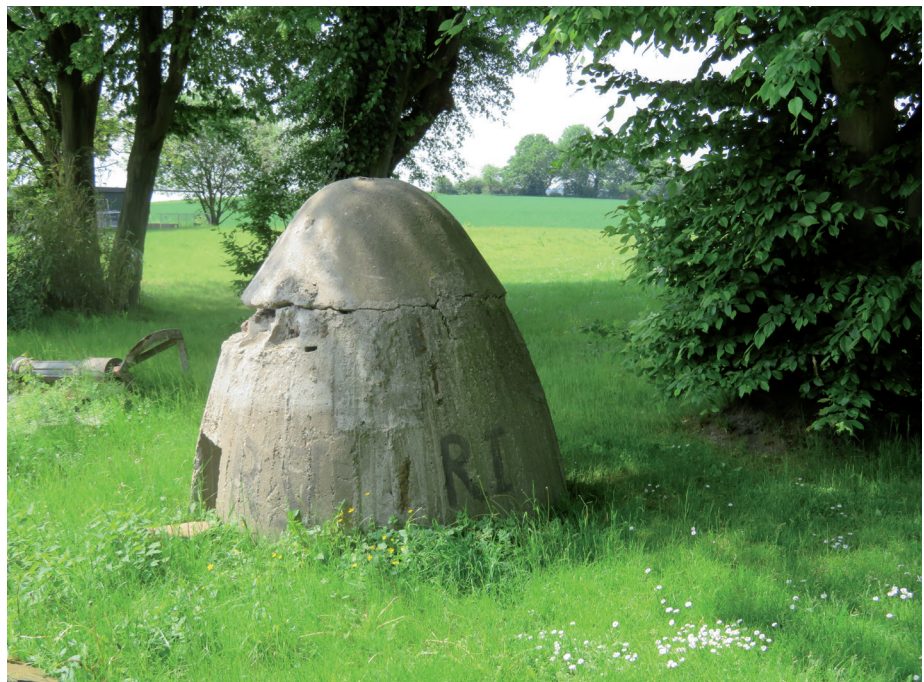
Wie auch die zuvor beschriebenen Schutzanlagen besteht der Korpus aus mehreren Teilen, denen ein Deckel aufgesetzt wurde. Von einer Aufhängeöse blieben nur noch geringe Reste erhalten.

Der Korpus trägt interessanterweise die Beschriftungen R I bis R V für die unterschiedlichen Segmente. Sollten diese nicht später angebracht worden sein, so dienten sie vielleicht als Hinweis, wie der Bunker im 2. Weltkrieg aufgebaut werden sollte.

Auch in diesem Falle existierte keine Tür, anhaftender Beton und Ziegel zeigen aber, dass ursprünglich ein Umgang, vielleicht ähnlich dem an der Köndgenstraße, existierte.

Heute ragt der Kleinbunker noch etwa 1,70 m aus dem Boden, der Zugang ist etwa 0,45 m breit. Die Dicke der Betonwand beträgt im Eingangsbereich 0,40 m. Nur kleine Luftlöcher sind knapp unter dem etwa 0,60 m hohen Deckel angebracht worden.

Bild 8: Blick auf den Kleinbunker an der Meisenburgstraße (Foto: D. Hopp)

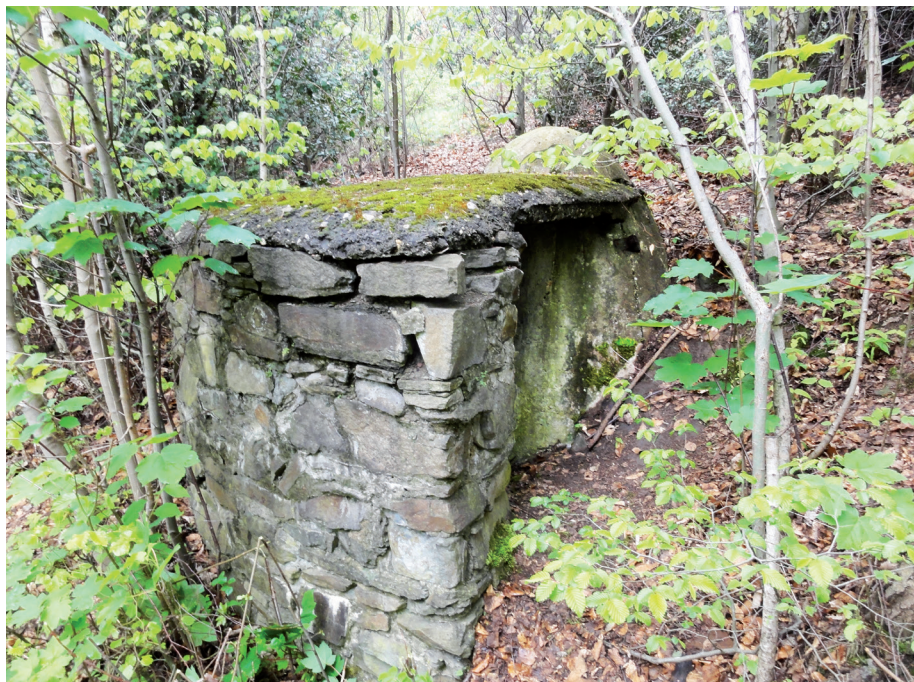
Der Mantel der Splitterschutzzelle besteht aus 7 miteinander verschraubten Fertigbetonteilen (inklusive Boden und Deckel). Bemerkenswert ist das Fehlen jeglicher Sehschlitze sowie einer Türvorrichtung. Es existiert lediglich eine rechteckige Öffnung mit einer Breite von 50 cm. Der sichtbare Teil der Splitterschutzzelle misst circa 1,70 m in der Höhe (Gesamthöhe vermutlich 2,00 m) und hat einen Außendurchmesser von 1,40 m bei einer Wandstärke von circa 30 cm. Auffällig bei diesem Stück ist, dass es noch über eine angebaute Schutzmauer aus gemörtelten Bruchsteinen verfügt. Schutzmauer und Bunker verbindet eine Überdachung aus Beton. Die Höhe des Anbaus beträgt circa 1,65 m bei einer Wandstärke der Schutzmauer von 64 cm, welche sich nach unten auf 60 cm verjüngt. Die Betonplatte besitzt eine Breite von 1,27 m bis 1,75 m bei einer Länge von 2,05 m und ruht mit ihrer schmaleren Seite auf einem über dem Eingang befindlichen Vorsprung. Hier gleicht der Kleinbunker dem oben beschriebenen Exemplar von der Köndgenstraße.

Bild 9: Der Einmannbunker an der Nierenhofer Straße (Foto: D. Hopp)

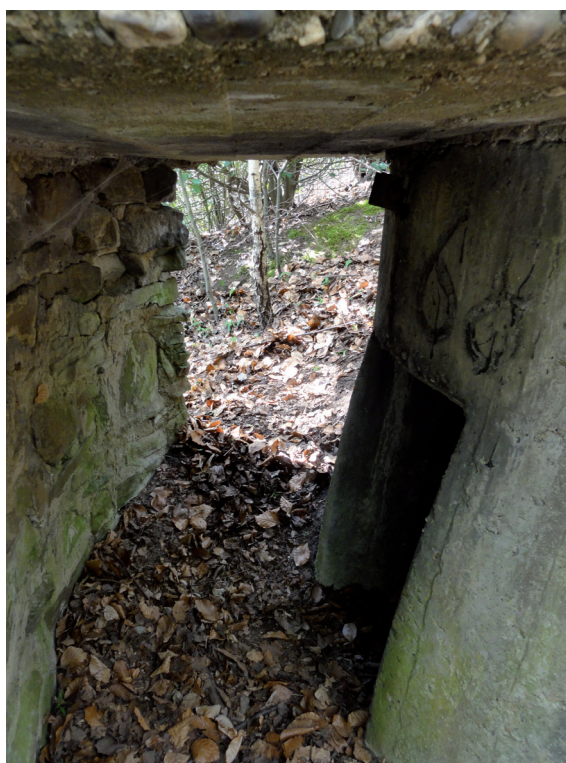
Bild 10: Blick in denselben Kleinbunker (Foto: C. Breuer)

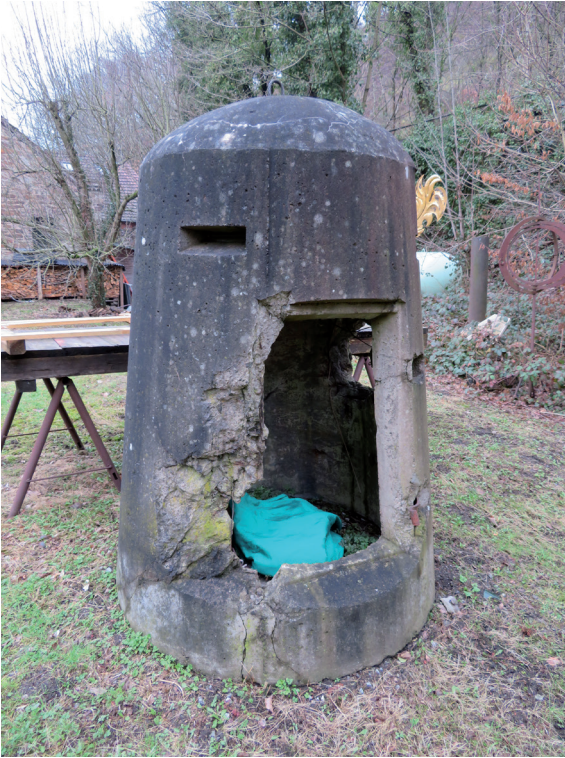
Auf dem Gelände des Kupferhammers befindet sich ein bereits seit längerem bekannter Einmannbunker. Obwohl sich dieser nicht mehr in situ befindet, ist nicht auszuschließen, dass er auch ursprünglich auf dem Gelände des Hammers gestanden hat. Die Splitterschutzzelle ähnelt ihrem Pendant an der Nierenhofer Straße in ihrer äußeren Gestalt: Das Kleinbauwerk ist ebenfalls aus armiertem Stahlbeton gefertigt und mehrteilig sowie mit aufgesetztem Deckel, welcher mit einer Aufhängeöse versehen ist. Im Gegensatz zum Exemplar an der Nierenhofer Straße ist dieser Kleinbunker mit vier Sehschlitzen⁶ und einer Tür ausgestattet: Es ist ein Beobachtungsbunker.

Die Splitterschutzzelle ist 2,20 m hoch, während die Innenhöhe 1,80 m beträgt. Der Außendurchmesser liegt an der Basis bei ungefähr 1,60 m, der Innendurchmesser circa bei 1,00 m. Die Türöffnung besitzt innen eine Höhe von 93 cm.

Bild 11: Die Splitterschutzzelle am Kupferhammer (Foto: D. Hopp)

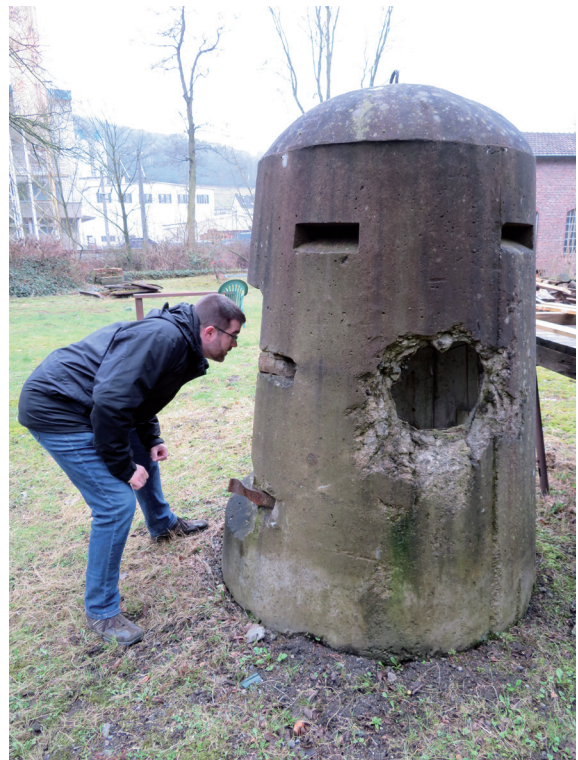
Leider ist der heutige Zustand der Splitterschutzzelle nicht mehr der Beste: Sie war 1993 noch sehr viel vollständiger erhalten, wie eine Abbildung in der Veröffentlichung von W. Schulz und F. Laubenthal beweist⁷. So wurde die damals noch intakte Tür inzwischen mitsamt Teilen der Scharniere aus ihrer Verankerung gerissen und fehlt heute. An dem Bunker sind zahlreiche weitere, moderne Beschädigungen erkennbar und rückseitig wurde sogar zu einem unbekanntem Zeitpunkt eine quadratische Öffnung von 50 cm Breite und 40 cm Höhe in den Beton eingebracht.

Bild 13: Blick auf moderne Beschädigung (Foto: D. Hopp)

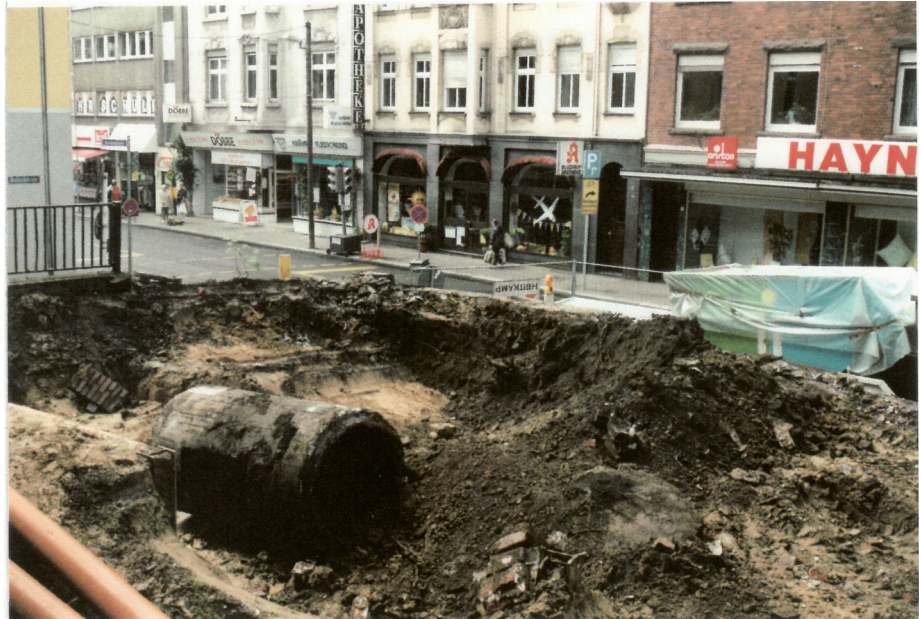
Soweit auf dem einzigen überlieferten Foto erkennbar, bestand der Einmannbunker aus einem einteiligen, zylinderförmigen Betonkorpus von ungefähr 2,00 m Höhe mit kleiner Türöffnung und mindestens einem Sehschlitz. Spuren der Verschalungsbretter hatten sich erhalten. Der Deckel, der die Zelle nach oben abschloss, ebenfalls aus Beton, liegt auf dem Foto neben dem Zellenkörper und ist teilweise von der Erde bedeckt.

Bild 14: Einmannbunker am Mineralienmuseum während der Bauarbeiten 2000/2001
(Foto: R. Busch)

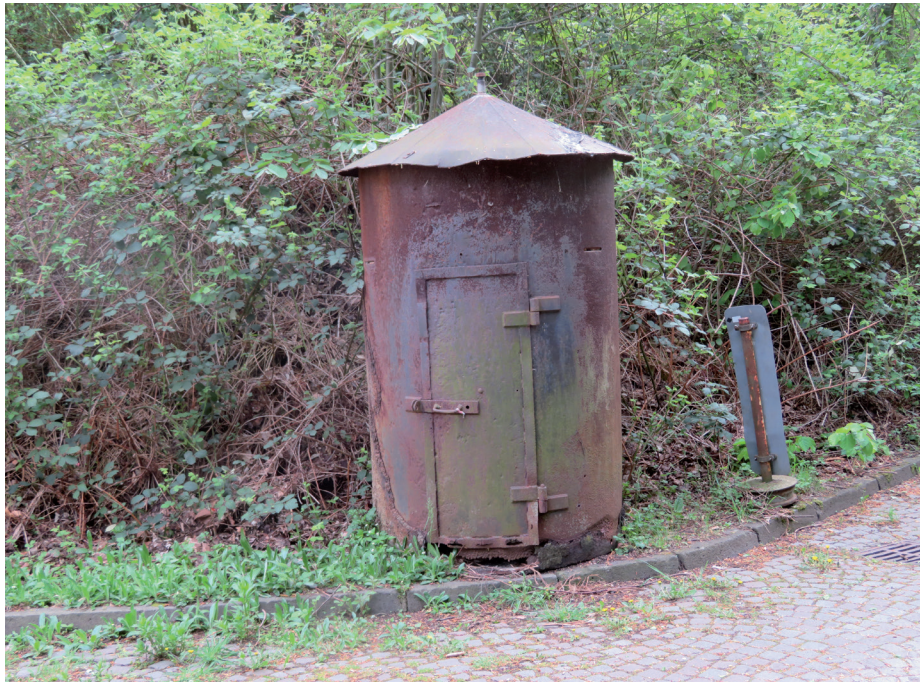
Die Höhe der Schutzzelle an der Norbertstraße beträgt circa 2,40 m, während die Türhöhe ungefähr 1,50 m misst. Die Metaltür selbst konnte verriegelt werden. Versehen ist der Bunker mit einem flachen, kegelförmigen Dach, das Reparaturspuren aufweist. Extrem schmale Lüftungs- und weniger Sehschlitze finden sich seitlich der Tür. Die Splitterschutzzelle besitzt nur eine Wandungstärke von etwa einem Zentimeter, darüber sind zum Teil noch Reste einer dünnen Betonschicht vorhanden.

Bild 15: Die Splitterschutzzelle an der alten Polizeischule (Foto: D. Hopp)

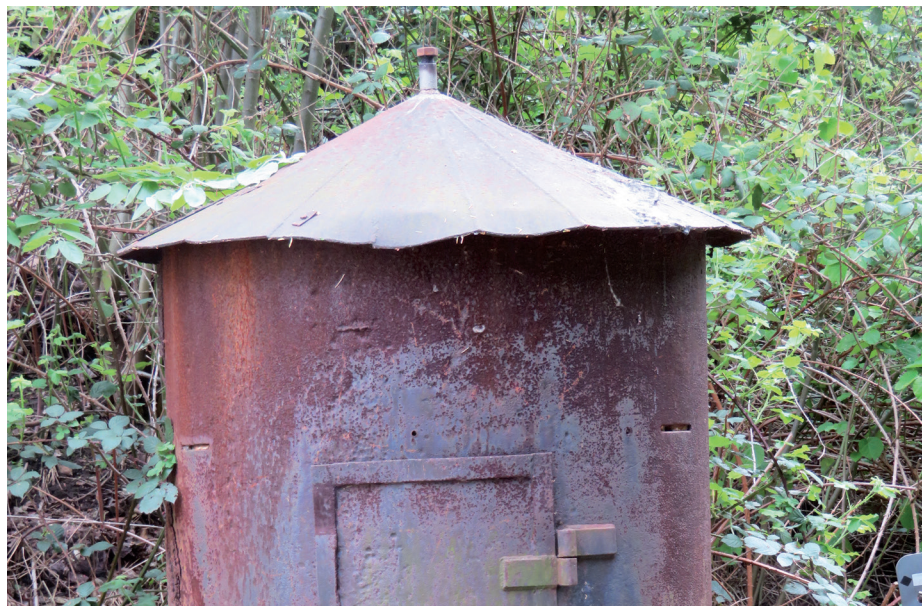
Bild 16: Extrem klein sind die Schlitze rechts und links neben der Tür in der Wandung des Kleinbunkers (Foto: B. Janzigaj)

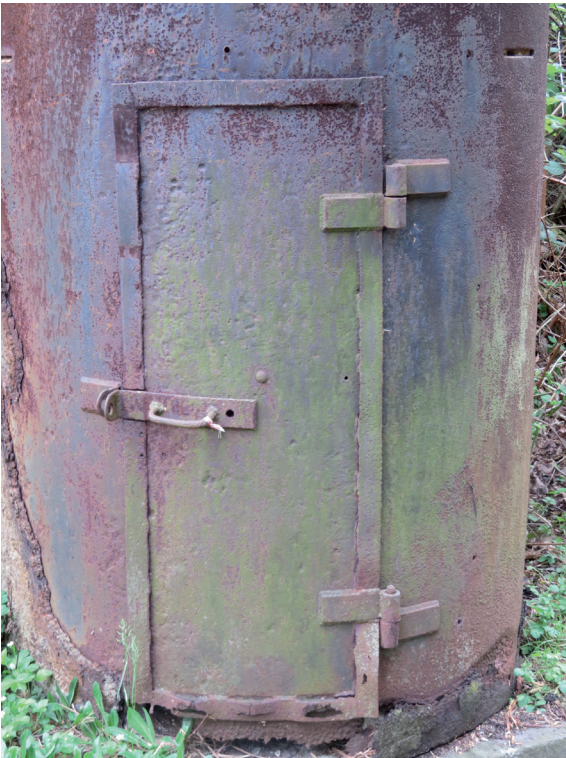
Bild 17: Detailansicht der Tür (Foto: B. Janzigaj)

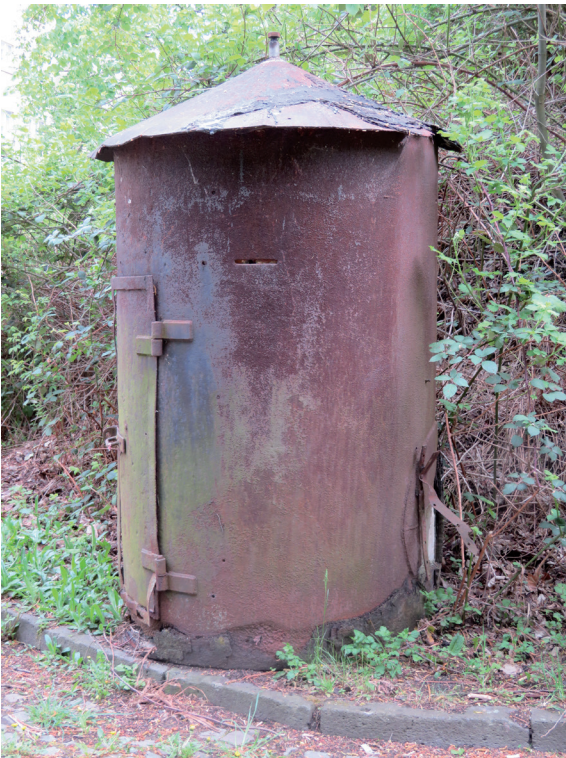
Bild 18: Seitenansicht mit Resten der Bodenverankerung (Foto: B. Janzigaj)
