Projektkennblatt
der
Deutschen Bundesstiftung Umwelt

Az	30418	Referat	45	Fördersumme	99.095,00 €
Antragstitel	Umweltverträgliche und denkmalgerechte Instandsetzung historischer Keller in Franken am Beispiel der Anlagen des Kellerwaldes bei Forchheim				
Stichworte	Historische Kelleranlagen, Felssicherung, Ökologische Nischenstandorte, 3D Laservermessung,				
Laufzeit	Projektbeginn	Projektende	Projektphase(n)		
2 Jahre	01.06.2012	31.05.2014	1		
Zwischenberichte	30.11.2012	31.05.2013	30.11.2013		
Bewilligungsempfänger	Stadt Forchheim Der Oberbürgermeister Franz Stumpf Stadtbauamt Referat 6: Hochbauamt Birkenfelder Straße 2-4 91301 Forchheim			Tel 09191/714-245 Fax 09191/714-11245 Projektleitung Dipl Ing Sadtbaurat Gerhard Zedler Bearbeiter Rainer Friedrich	
Kooperationspartner	Naturstein, Bauchemie und Bauphysik in der Denkmalpflege. Prof Dr Rolf Snethlage. Wetzelstr. 24. 96047 Bamberg. Tel 0951/1339223. Rolf@Snethlage.net Otto Friedrich Universität Bamberg. Institut für Archäologie, Bauforschung und Denkmalpflege. Prof Dr. Stefan Breitling. Am Kranen 12. 96045 Bamberg. Tel 0951/863-2344. Stefan.Breitling@Uni-Bamberg.de Dipl. Ing. Frank Bier MA. Konrad Triltsch Straße 51. 97337 Dett

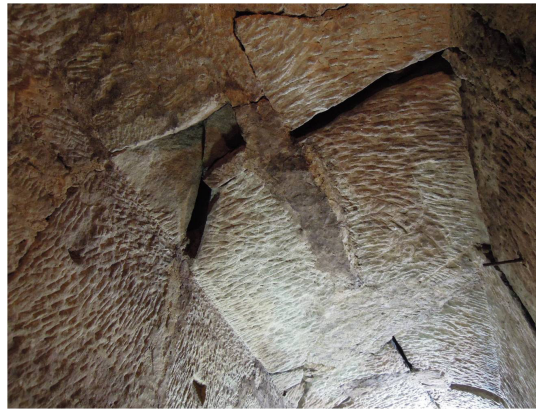
Der Keller ist im sog. Kellersandstein angelegt. Er wird von zahlreichen, senkrecht stehenden Klüften mit Streichrichtungen 134° SE, 85° ENE und 115° SE durchschnitten. Der Gangverlauf folgt über lange Strecken einer annähernd NS streichenden Kluft. Wo sich die Klüfte verschiedener Streichrichtungen im Keller treffen, entstehen statisch gefährdete Bereiche. 4 absturzgefährdete Stellen wurden mit Stützen gesichert.

In Segmente zerlegter Deckenabschnitt im Rappenkeller.

Zur Sicherung der Kellerdecke wird ein Stützkonzept mit Schrägstützen entwickelt. Diese sind reversibel und kostengünstig.

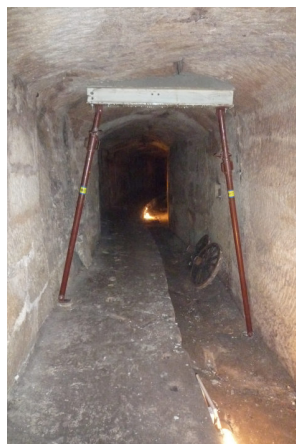
Stützelement im Rappenkeller

Eingehende Befahrungen führten zur Festlegung von insgesamt 17 Stellen, die mit Stützen gesichert werden müssen. In einem markanten Stollenabschnitt von 10 m Länge wurden durch IGP Dr. Patitz Georadarmessungen vorgenommen. Sie bestätigten die durch optischen Befund ermittelten Risikozonen. In der folgenden Abbildung ist beispielhaft eine Stützelement gezeigt. Es besteht aus zwei Schrägstützen, die einen Doppel-T-Träger tragen. Der verbleibende Hohlraum zur Decke ist mit Klinker ausgemauert. Das Stützsystem ist preisgünstig, einfach zu transportieren und aufzubauen. Es kann für Kellergänge dieses Querschnitts sehr empfohlen werden, denn es lässt freien Durchgang in der Mitte. All 17 Stützen sind inzwischen aufgestellt.

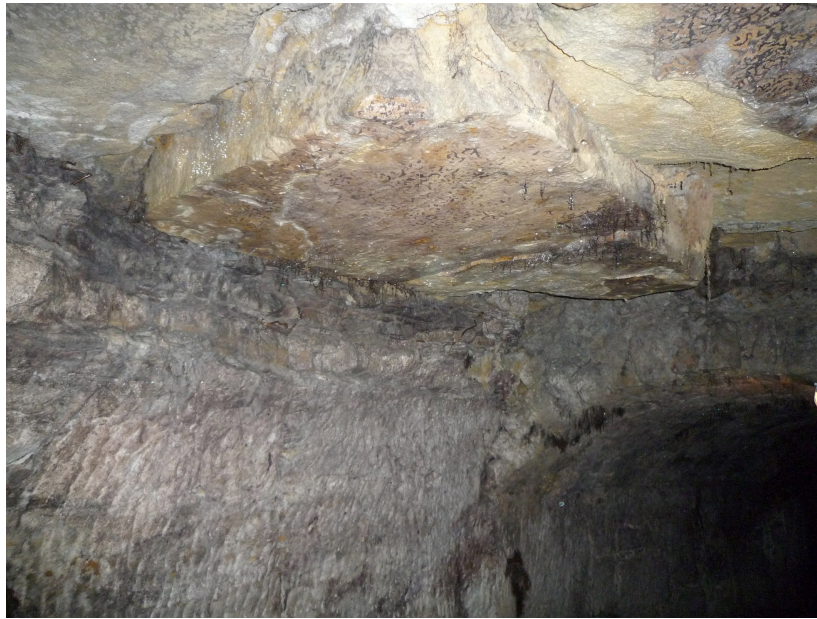
Extrem ergiebige Regenfälle haben im Südgang des Kellers zum Absturz eines Deckenteils geführt. Die Ursache ist darin zu sehen, dass oberhalb der etwa 20 cm starken, massiven Sandsteinlage eine Abfolge von dünnen Sand-Tonlage folgt, welche durch das Sickerwasser aufgeweicht wurden. Auf diese Weise hat das Deckenelement die Haftung verloren, so dass es abstürzte. Zum Glück kam niemand zu Schaden, weil dieser Gang bereits vorher abgesperrt worden war. Dennoch machte dieser Zwischenfall allen Beteiligten bewusst, wie gefährdet die Decken im Weiß-Tauben-Keller sind, weil diese Schichtfolge noch an anderer Stelle vorkommt.

Weiß-Tauben-Keller Südgang. Absturzstelle

Aus diesem Grund beschloss die Projektleitung die Einschaltung des Ingenieurbüros Dr. Meier aus Oberschöna bei Freiberg, der als Experte in der Altbergbausanieierung bekannt ist und auch schon mehrfach mit historischen Kelleranlagen befasst war. Das Gutachten, welches eine Schadensaufnahme beinhaltet und konkrete Maßnahmen zur Stabilisierung der Deckensituation machen wird, ist derzeit noch in Bearbeitung.

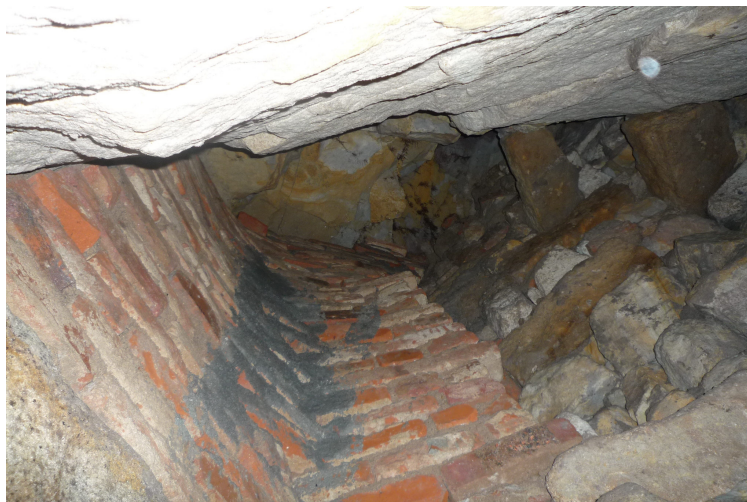
Die Orientierung der Kellergänge nimmt offenbar keine Rücksicht auf den Verlauf der Klüfte. Weite Deckenflächen und gleichzeitig kreuzweise sich überschneidende, offen stehende Klüfte führen insbesondere an Stollenabzweigen zur statischen Problemen. Im südöstlichsten Bereich des Bauernkellers hat sich in der Vergangenheit ein massiver Versturz ereignet, der durch Ausmauerungen und Tunnelsperrungen gesichert worden ist.

Einsturzstelle im Bauernkeller
