Fels- und Eisabbrüche am Steingletscher östlich Bockberg

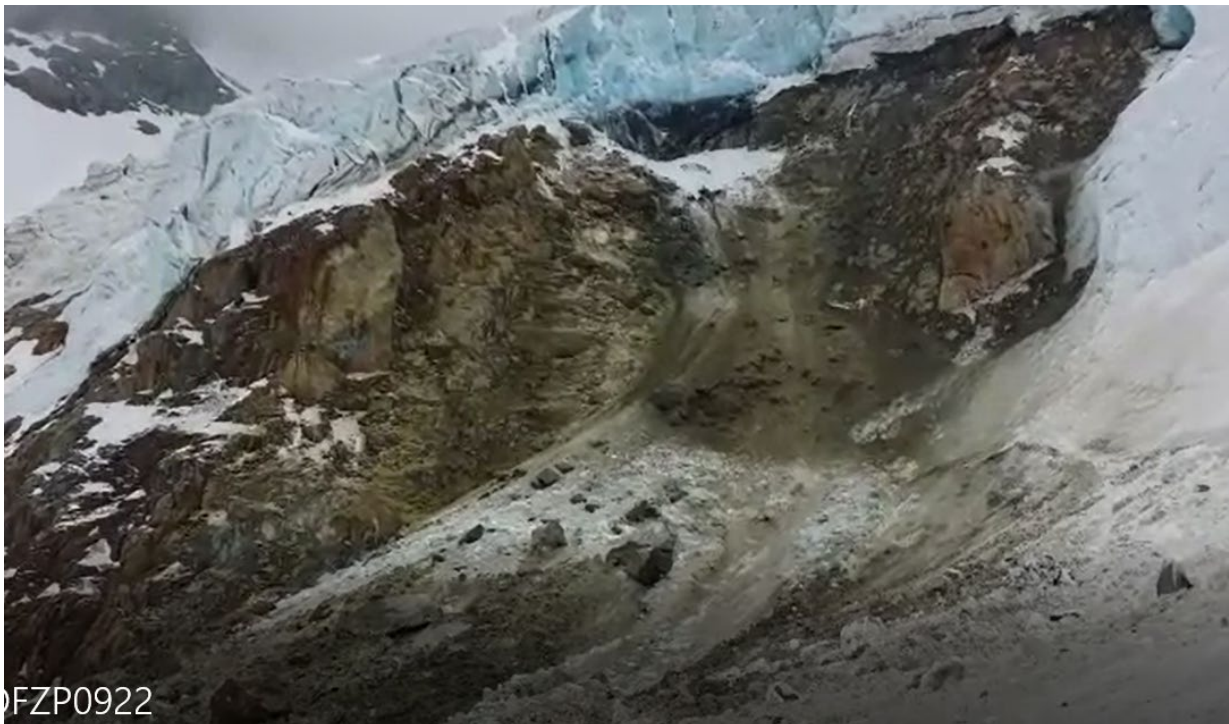
Offene Spalten deuten darauf hin, dass die Gefahr weiterer Felsabbrüche fortbesteht, vor allem aus dem östlichen, orografisch rechten Bereich (Abb. 2). Dabei können erneut grössere Volumina betroffen sein. Bei einem spontanen Abgang grösserer Felsmassen und ausgeaperten Bedingungen, das heisst blankem Gletscher, könnten die Sturzmassen wieder bis zum Riegel auf Höhe 2130 vordringen.

Abb. 2: Ausbruch vom 25.4.2020. Die linke grosse Felsmasse ist absturzgefährdet. Aufnahme eines Skitourengängers am 25.04.2020.

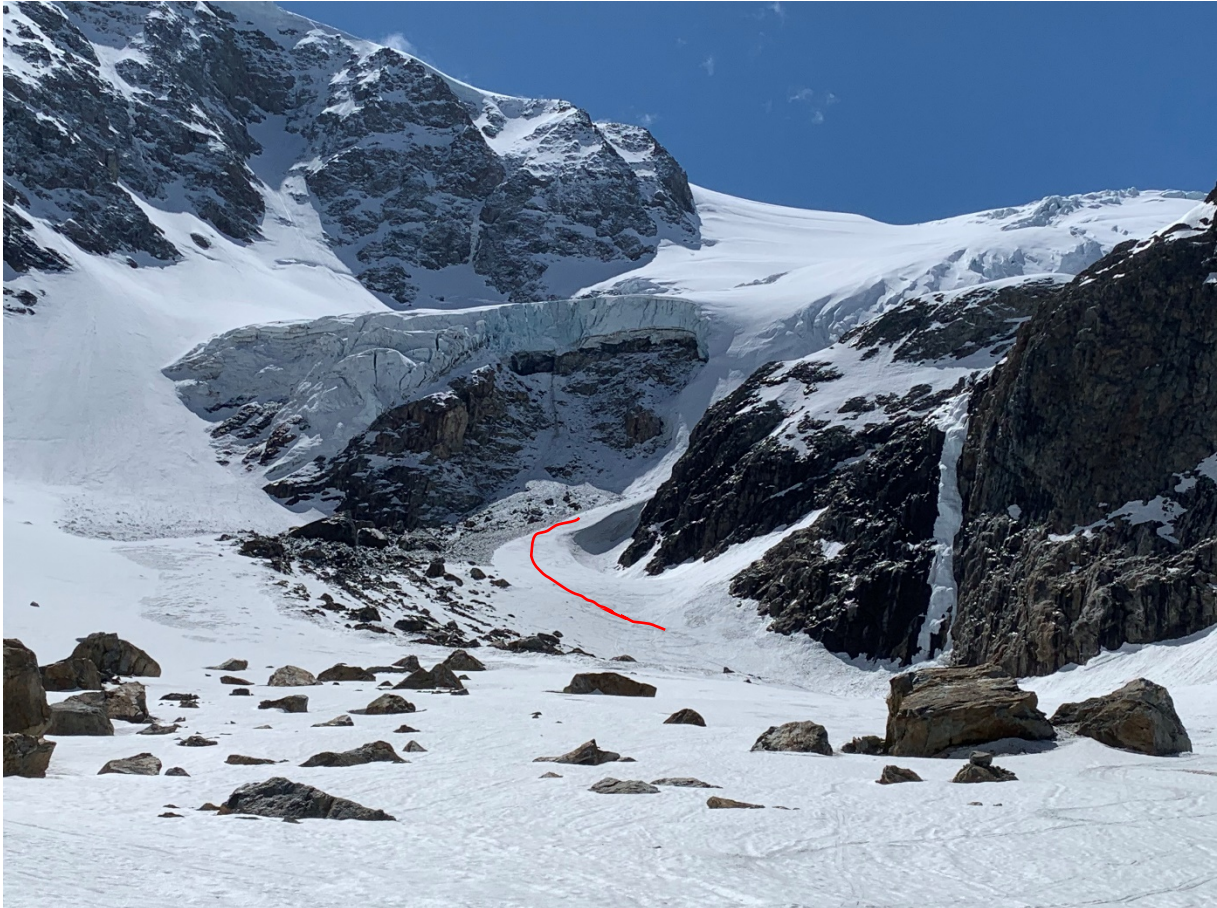
Für den Bergsteiger besteht auf der gebräuchlichen Route zum Susten- und Gwächtenhorn sowie auf dem Winterzustieg zur Tierberglühütte nach wie vor das Risiko, von abstürzenden Fels- und Eismassen getroffen zu werden. Im Aufstieg befindet sich der Bergsteiger gegen eine Stunde im gefährdeten Bereich. Es bestehen wenig Möglichkeiten zum Ausweichen- oder einer Flucht. Abb. 3 zeigt die engen Verhältnisse bei der Passage zwischen dem Felsausläufer des Bockberges und dem Abbruchgebiet.

Abb. 3: Die enge Passage zwischen Abbruchgebiet und Felssporn.

Die am 04.03.2020 ausgesprochene Warnung bleibt aufrechterhalten und von einer Begehung der Route wird nach wie vor abgeraten.
