*Bestands- und Bewertungsplan
mit Maßnahmenkonzeption
boden:ständig-Projekt Arzberg*

GeoTeam-Ges. f. umweltgerechte
Land- und Wasserwirtschaft mbH
Dipl. Geoökologe Reinhard Wesinger
Dipl. Geoökologe Daniel Maurer

- Ergebnisse Projektgebiet (Übersicht, Hangneigung, Bodenabtrag, Retentionsvermögen)
- Bestandsplan allgemein
- Maßnahmenplan allgemein
- Bestandspläne & Maßnahmenkonzeption Teilgebiete
- Fazit

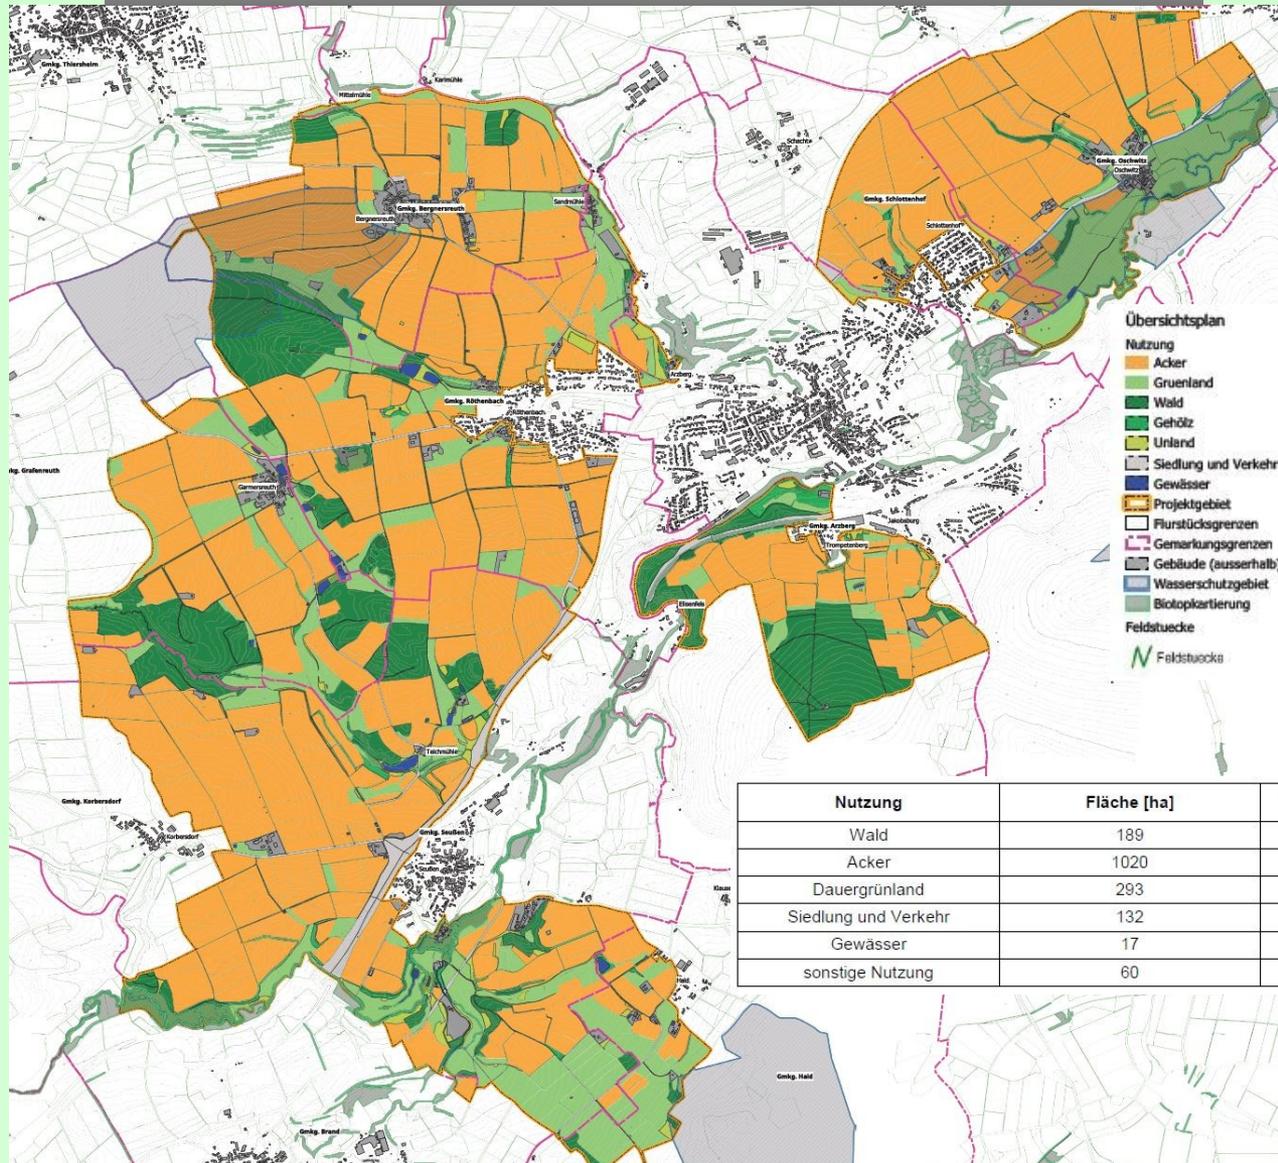
Projektgebiet - Übersichtsplan

Nutzung	Fläche [ha]	Anteil der Gesamtfläche
Wald	189	11 %
Acker	1020	60 %
Dauergrünland	293	17 %
Siedlung und Verkehr	132	8 %
Gewässer	17	1 %
sonstige Nutzung	60	4 %

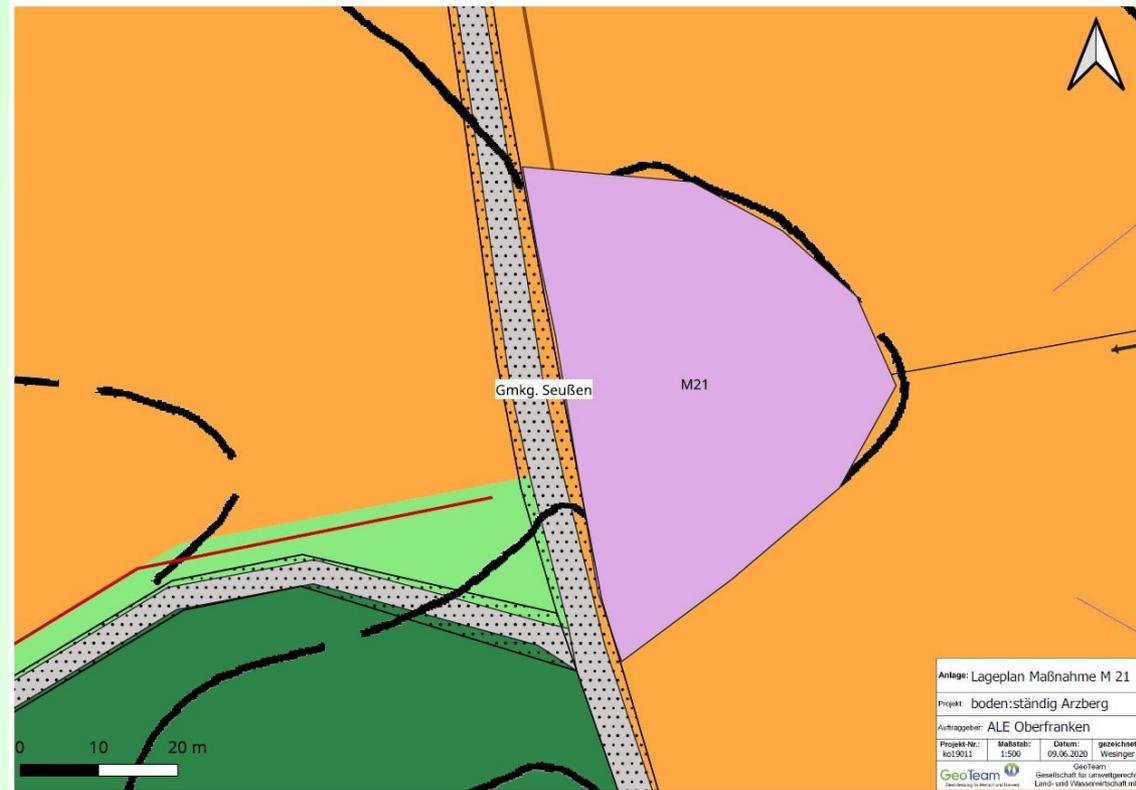
Maßnahmentyp: Wegerhöhung
Beschreibung: ursprüngliche Grünlandsenke mit Rückhaltefunktion und gezielter Ableitung durch Verrohrung wurde aufgeschüttet, Wiederherstellung des Rückhalterums durch Abhebung des Flurwegs (Wegerhöhung ca. 1 Meter) inkl. gezielter Ableitung
Beabsichtigte Wirkung: Schaffung Retentionsraum, Sediment- und Wasserrückhalt bei Starkregen, gezielte Ableitung
Rückhaltevolumen: ca. 600 m³
Teileinzugsgebiet (TEZG):-
LW-Nutzung im TEZG: Acker
Flächenbedarf: Rückhaltebereich ca. 1900 m²
Gemarkung: Seußen
Flurnummer: 1107, 1108, 1108/1
Flächeninhaber: öffentlich, privat
Istzustand: Flurweg, Ackerfläche
Biotop: -
Pflegemaßnahmen: Räumung bei Bedarf
Lageplan Maßnahme: siehe nächste Seite

Prinzipiskizze (aus Planungshandbuch boden:ständig):
abflussregulierende Maßnahme ländlicher Wegebau
