**Autohaus Gerstenmaier,
Jagdhausstr. 1, Baden-Baden
Flurstück-Nr. 7071 und 7071/1
Umwelttechnische Untersuchungen**

Lagepläne

Anl.-Nr.: 1.1

Übersichtslageplan

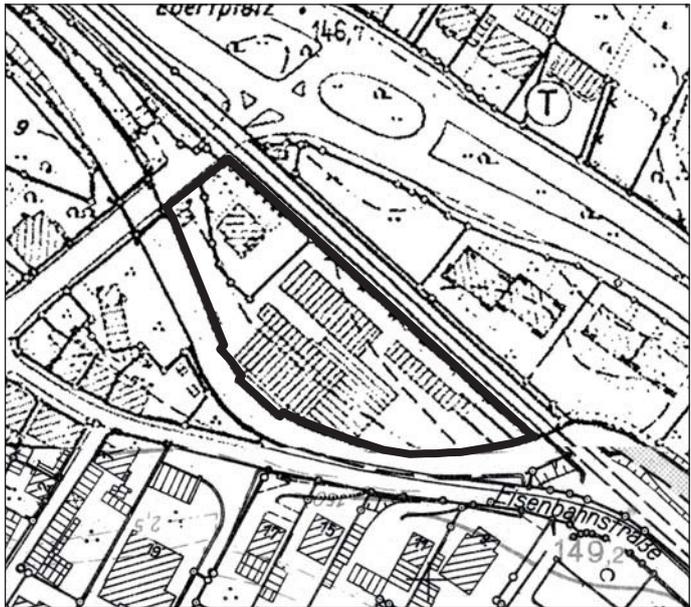
Untersuchungsgebiet (fett umgrenzt).

Dieser Bericht hat nur für das oben und auf der Anlage 1 angegebene Untersuchungsgebiet Gültigkeit. Es können daraus keine Aussagen für eventuelle Eingriffe in den Untergrund außerhalb des Untersuchungsgebiets abgeleitet werden.

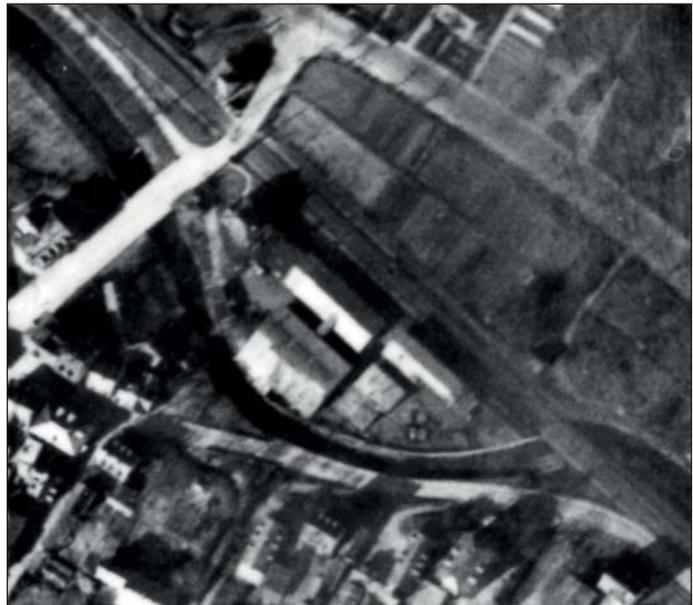
Ausschnittvergrößerung eines entsprechenden Luftbilds vom 21.03.1945. Die Reproduktion des Luftbilds ist aus urheberrechtlichen Gründen nicht gestattet.

Auf allen untersuchten Luftbildern sind keine Hinweise auf eine Bombardierung des Untersuchungsgebiets und seiner unmittelbaren Umgebung mit Sprengbomben zu erkennen. Hinweise auf zerstörte Gebäude, Flakstellungen, Grabensysteme, Bunker oder dergleichen sind nicht auszumachen.

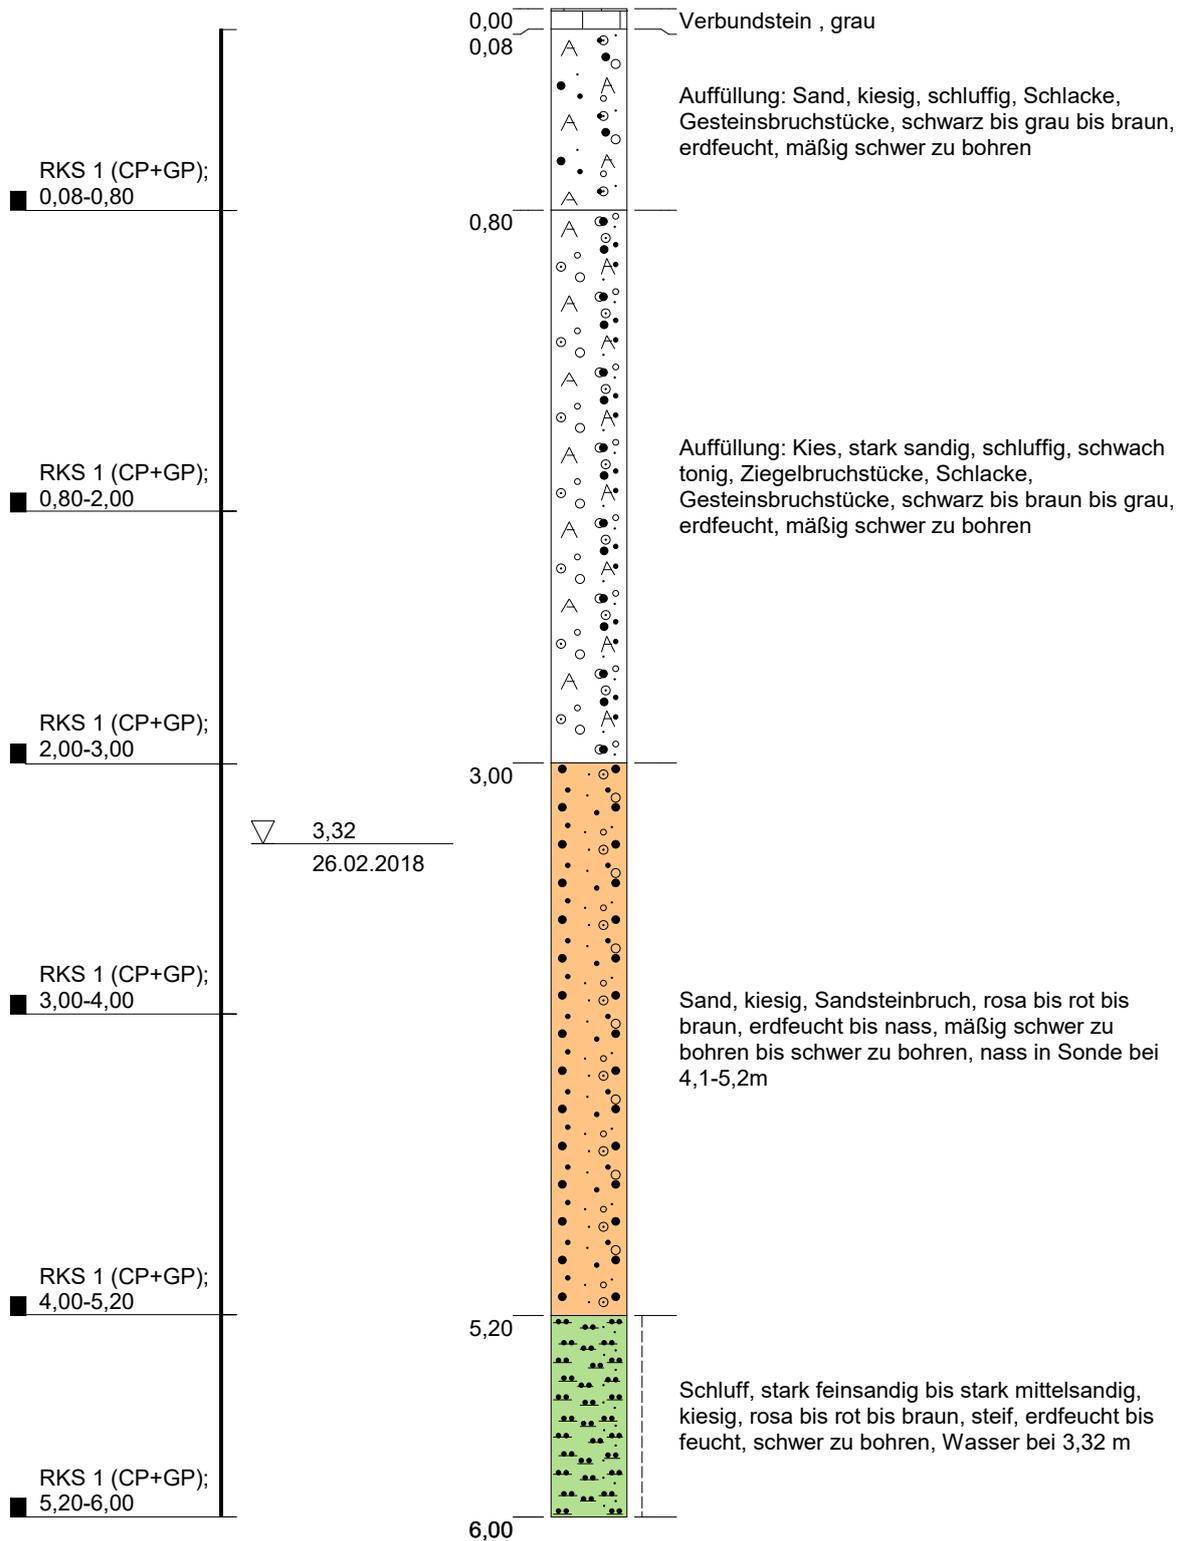
Auto haus Gerste nmaier, Jagdhaus stra ße 1-
BAD
 Sondierprofil nach DIN 4023

Name d. Unternehmens: WST GmbH Name d. Auftraggebers: Arcadis Germany GmbH		Schichtverzeichnis nach ISO 14688-1 und ISO 14689-1			Seite: 1 von 1	
Bohrverfahren: RKS Datum: 26.02.2018 Durchmesser: 80/60 mm Neigung: 0,00° Projekt: Autohaus Gerstenmaier, Jagdhausstraße 1-BAD					Aufschluss: RKS 1	
					Projektnr.: 1802S7	
Name und Unterschrift des qualifizierten Technikers: B. Bauer, B.Sc. Geowiss.						
1	2	3	4	5	6	7
Tiefe bis m	Bezeichnung der Boden- bzw. Felsart Ergänzende Bemerkungen Geol. Benennung (Stratigraphie)	Farbe Kalk- gehalt	Beschreibung der Probe - Konsistenz, Plastizität, Härte, einachsige Festigkeit - Kornform, Matrix - Verwitterung	Beschreibung des Bohrfortschritts - Bohrbarkeit/Kernform - Meißeleinsatz - Beobachtungen usw.	Proben Versuche - Typ - Nr. - Tiefe	Bemerkungen - Wasserführung - Bohrwerkzeuge/Verrohrung - Kernverlust - Kernlänge
0,08	Verbundstein	grau				
0,80	Auffüllung: Sand, kiesig, schluffig - Schlacke, Gesteinsbruchstücke	schwarz bis grau bis braun	erdfeucht	mäßig schwer zu bohren	0,08-0,8 m (CP+GP)

3,00	Auffüllung: Kies, stark sandig, schluffig, schwach tonig - Ziegelbruchstücke, Schlacke, Gesteinsbruchstücke	schwarz bis braun bis grau	erdfeucht	mäßig schwer zu bohren	0,8-2,0 m (CP+GP) 2,0-3,0 m (CP+GP)	
5,20	Sand, kiesig - Sandsteinbruch	rosa bis rot bis braun	erdfeucht bis nass	mäßig schwer zu bohren bis schwer zu bohren	3,0-4,0 m (CP+GP) 4,0-5,2 m (CP+GP)	nass in Sonde bei 4,1-5,2m
6,00	Schluff, stark feinsandig bis stark mittelsandig, kiesig	rosa bis rot bis braun	steif, erdfeucht bis feucht	schwer zu bohren	5,2-6,0 m (CP+GP)	Wasser bei 3,32 m

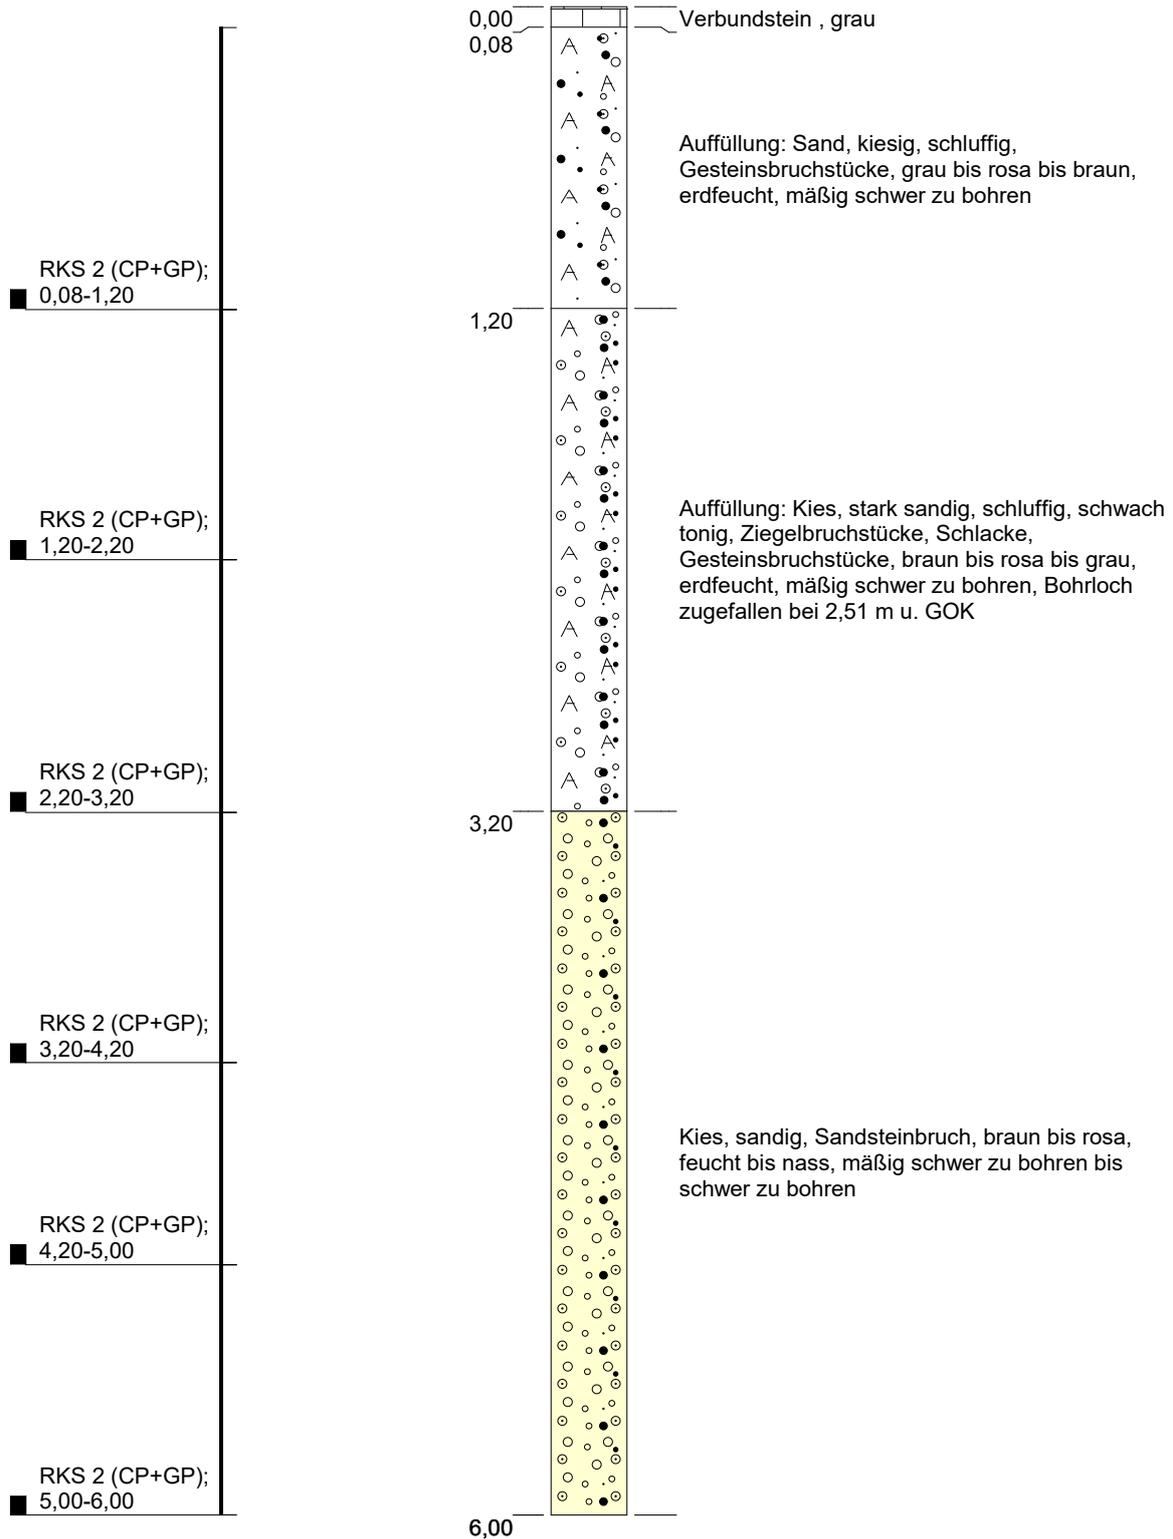
Auto haus Gerste nmaier, Jagdhaus stra ße 1-
BAD
Sondierprofil nach DIN 4023

Bohrverfahren: RKS Datum: 26.02.2018 Durchmesser: 80/60 mm Neigung: 0,00° Projekt: Autohaus Gerstenmaier, Jagdhausstraße 1-BAD						Aufschluss: RKS 2	
Name und Unterschrift des qualifizierten Technikers: B. Bauer, B.Sc. Geowiss.							
1	2	3	4	5	6	7	
Tiefe bis m	Bezeichnung der Boden- bzw. Felsart Ergänzende Bemerkungen Geol. Benennung (Stratigraphie)	Farbe Kalk- gehalt	Beschreibung der Probe - Konsistenz, Plastizität, Härte, einachsige Festigkeit - Kornform, Matrix - Verwitterung	Beschreibung des Bohrfortschritts - Bohrbarkeit/Kernform - Meißeleinsatz - Beobachtungen usw.	Proben Versuche - Typ - Nr. - Tiefe	Bemerkungen - Wasserführung - Bohrwerkzeuge/Verrohrung - Kernverlust - Kernlänge	
0,08	Verbundstein	grau					
1,20	Auffüllung: Sand, kiesig, schluffig - Gesteinsbruchstücke	grau bis rosa bis braun	erdfeucht	mäßig schwer zu bohren	0,08-1,2 m (CP+GP)

3,20	Auffüllung: Kies, stark sandig, schluffig, schwach tonig - Ziegelbruchstücke, Schlacke, Gesteinsbruchstücke	braun bis rosa bis grau	erdfeucht	mäßig schwer zu bohren Bohrloch zugefallen bei 2,51 m u. GOK	1,2-2,2 m (CP+GP) 2,2-3,2 m (CP+GP)		
6,00	Kies, sandig - Sandsteinbruch	braun bis rosa	feucht bis nass	mäßig schwer zu bohren bis schwer zu bohren	3,2-4,2 m (CP+GP) 4,2-5,0 m (CP+GP) 5,0-6,0 m (CP+GP)

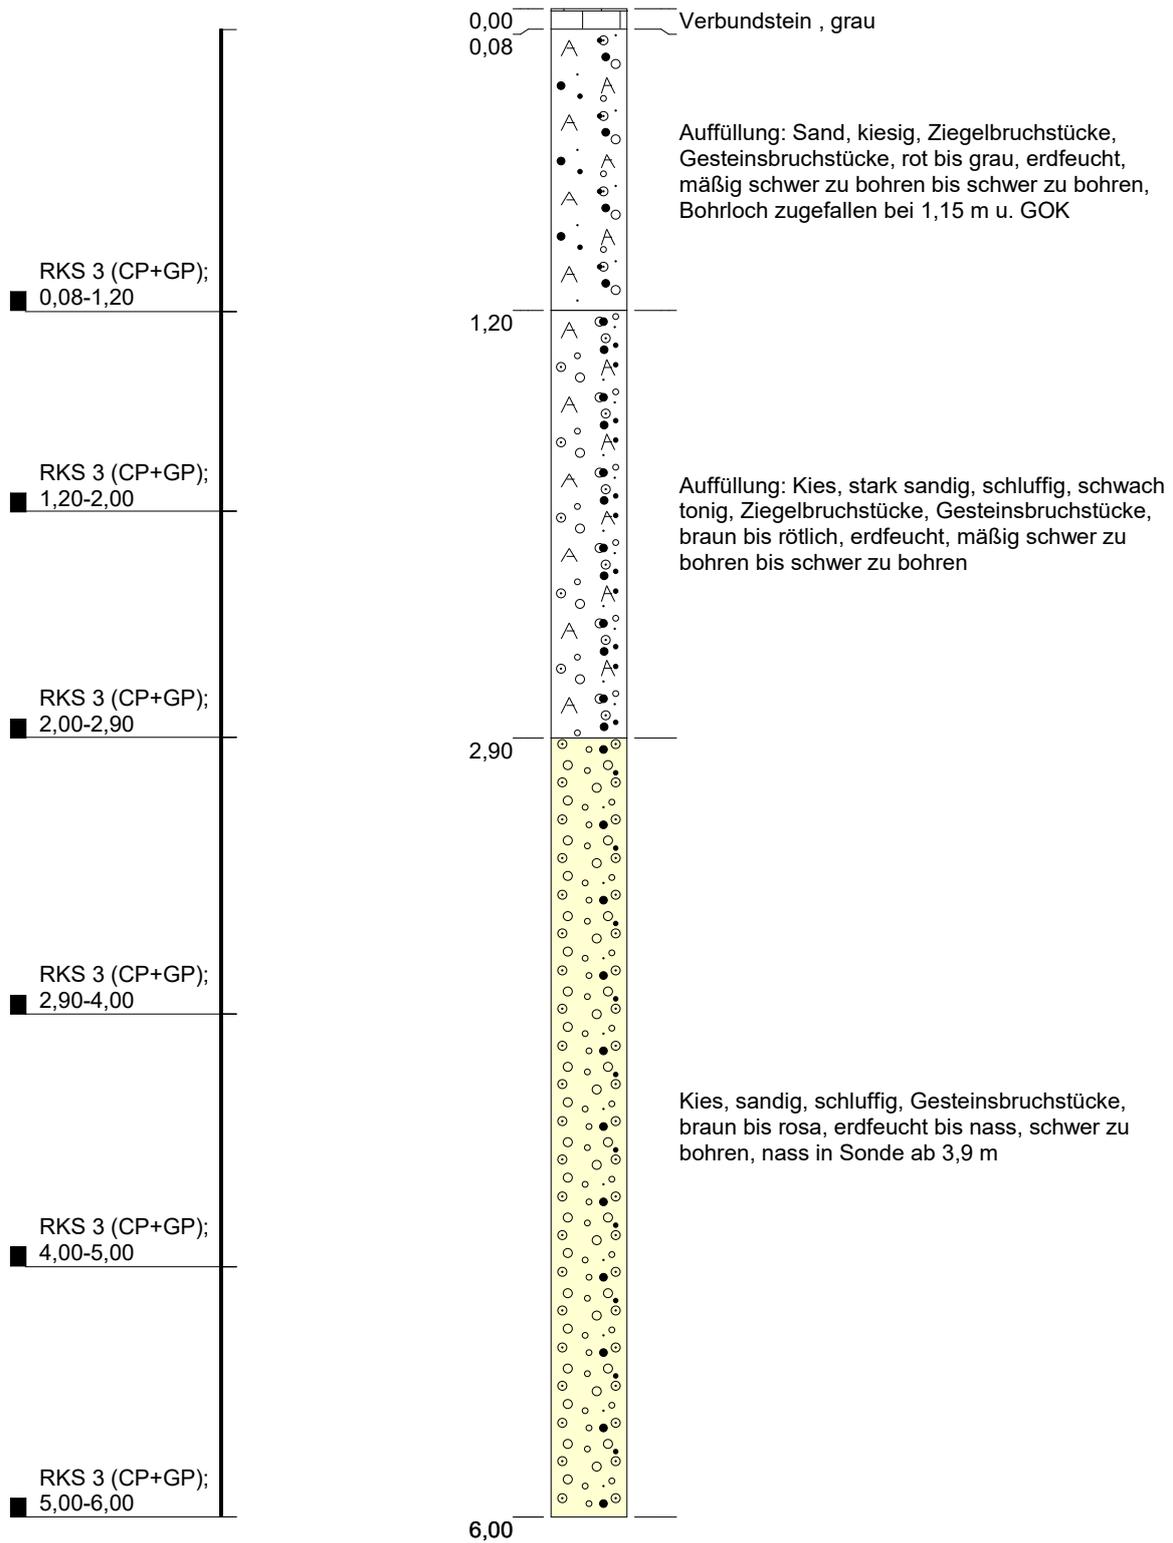
Auto haus Gerste nmaier, Jagdhaus stra ße 1- BAD Sondierprofil nach DIN 4023			Arcadis Germany GmbH	
	Datum	Name	Projekt-Nr.: 1802S7	
Gez.	28.02.2018	L. Luduena		
Bearb.	26.02.2018	B. Bauer, B.Sc. Geowiss.	Maßstab: 1:30	
Gepr.				
Ges.			Blattgröße: DIN A4	
			<p>WST - Umweltgeol. und Hydrogeol. Erkundungen GmbH WST - GmbH Reg. MA 335840 *****</p>	
			WST-GmbH Elly-Beinhorn-Str.6 69124 Eppelheim Tel.: 06221 - 181780 Fax: 06221 - 181784 E-Mail: wst@wst-altlastenerkundung.de

Aufschluss: RKS 3	
					Projektnr.: 1802S7	
Name und Unterschrift des qualifizierten Technikers: B. Bauer, B.Sc. Geowiss.						
1	2	3	4	5	6	7
Tiefe bis m	Bezeichnung der Boden- bzw. Felsart Ergänzende Bemerkungen Geol. Benennung (Stratigraphie)	Farbe Kalk- gehalt	Beschreibung der Probe - Konsistenz, Plastizität, Härte, einachsige Festigkeit - Kornform, Matrix - Verwitterung	Beschreibung des Bohrfortschritts - Bohrbarkeit/Kernform - Meißeleinsatz - Beobachtungen usw.	Proben Versuche - Typ - Nr. - Tiefe	Bemerkungen - Wasserführung - Bohrwerkzeuge/Verrohrung - Kernverlust - Kernlänge
0,08	Verbundstein	grau				
1,20	Auffüllung: Sand, kiesig - Ziegelbruchstücke, Gesteinsbruchstücke	rot bis grau	erdfeucht	mäßig schwer zu bohren bis schwer zu bohren Bohrloch zugefallen bei 1,15 m u. GOK	0,08-1,2 m (CP+GP)

2,90	Auffüllung: Kies, stark sandig, schluffig, schwach tonig - Ziegelbruchstücke, Gesteinsbruchstücke	braun bis rötlich	erdfeucht	mäßig schwer zu bohren bis schwer zu bohren	1,2-2,0 m (CP+GP) 2,0-2,9 m (CP+GP)	
6,00	Kies, sandig, schluffig - Gesteinsbruchstücke	braun bis rosa	erdfeucht bis nass	schwer zu bohren	2,9-4,0 m (CP+GP) 4,0-5,0 m (CP+GP) 5,0-6,0 m (CP+GP)	nass in Sonde ab 3,9 m

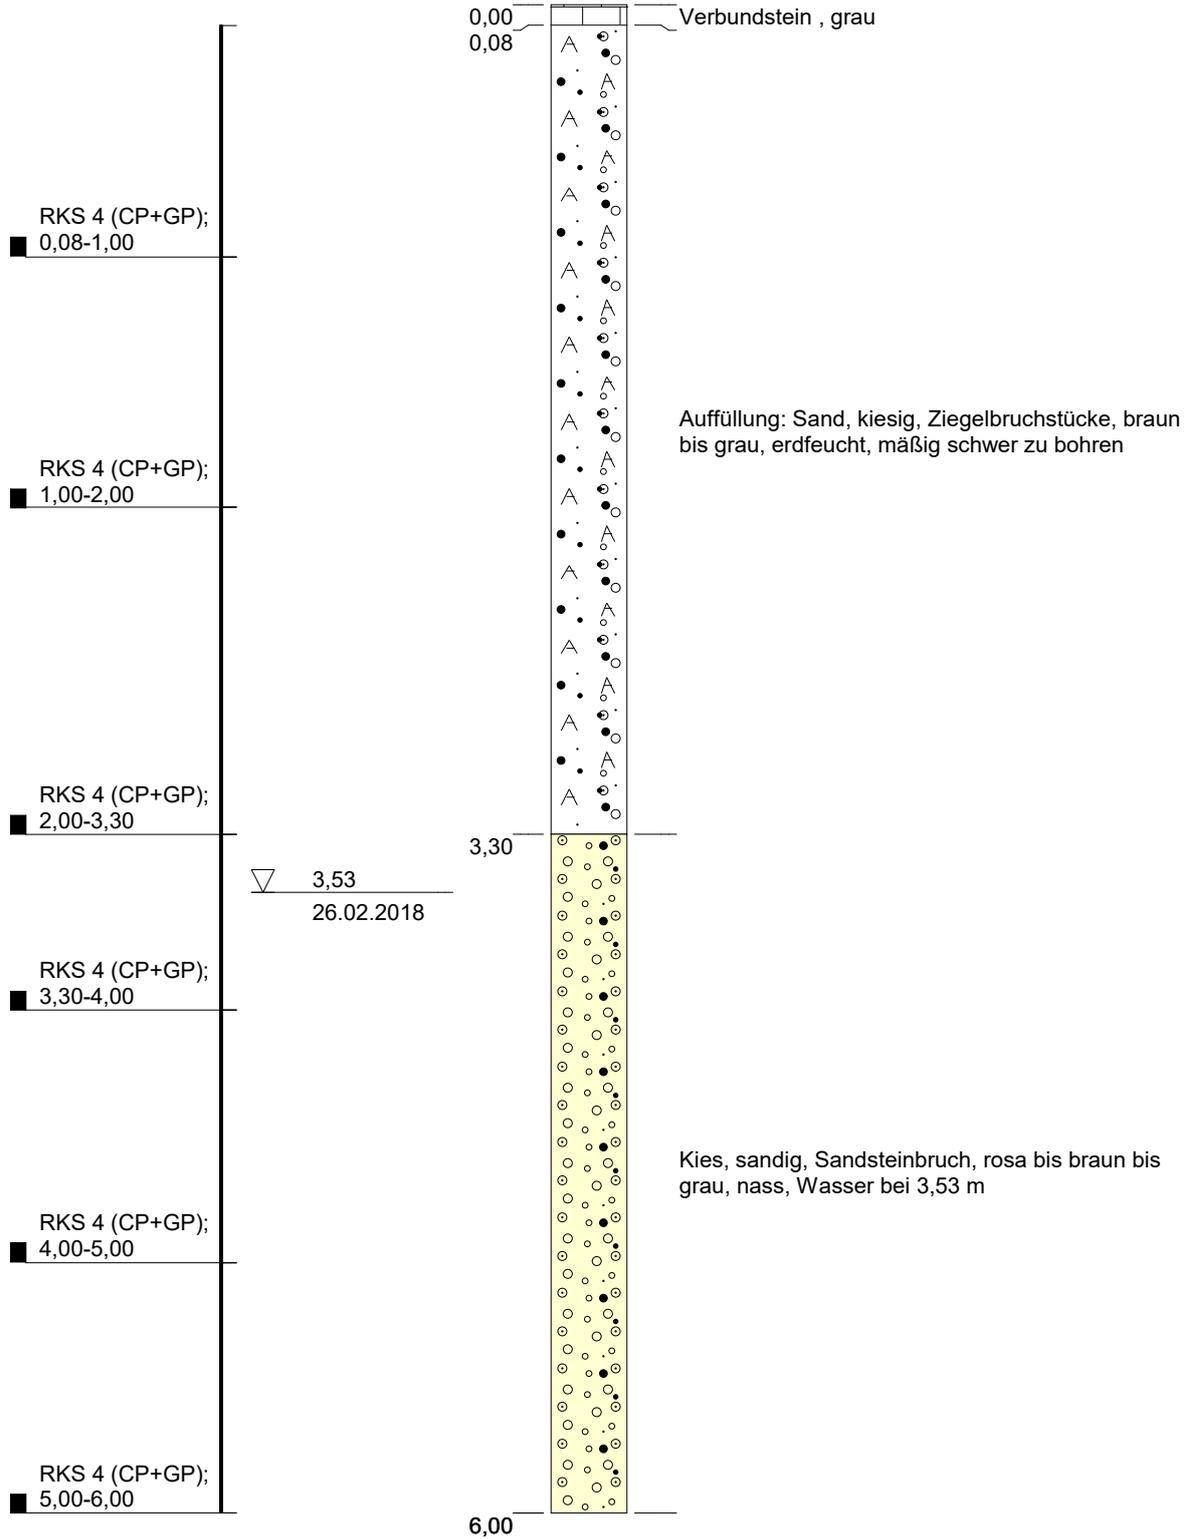
Auto haus Gerste nmaier, Jagdhaus stra ße 1-
BAD
Sondierprofil nach DIN 4023

Name d. Unternehmens: WST GmbH Name d. Auftraggebers: Arcadis Germany GmbH		Schichtverzeichnis nach ISO 14688-1 und ISO 14689-1				Seite: 1 von 1	
Bohrverfahren: RKS Datum: 26.02.2018 Durchmesser: 80/60 mm Neigung: 0,00° Projekt: Autohaus Gerstenmaier, Jagdhausstraße 1-BAD						Aufschluss: RKS 4	
		Name und Unterschrift des qualifizierten Technikers: B. Bauer, B.Sc. Geowiss.				Projektnr.: 1802S7	
1	2	3	4	5	6	7	
Tiefe bis m	Bezeichnung der Boden- bzw. Felsart Ergänzende Bemerkungen Geol. Benennung (Stratigraphie)	Farbe Kalk- gehalt	Beschreibung der Probe - Konsistenz, Plastizität, Härte, einachsige Festigkeit - Kornform, Matrix - Verwitterung	Beschreibung des Bohrfortschritts - Bohrbarkeit/Kernform - Meißeleinsatz - Beobachtungen usw.	Proben Versuche - Typ - Nr. - Tiefe	Bemerkungen - Wasserführung - Bohrwerkzeuge/Verrohrung - Kernverlust - Kernlänge	
0,08	Verbundstein	grau					
3,30	Auffüllung: Sand, kiesig - Ziegelbruchstücke	braun bis grau	erdfeucht	mäßig schwer zu bohren	0,08-1,0 m (CP+GP) 1,0-2,0 m (CP+GP) 2,0-3,3 m (CP+GP)

6,00	Kies, sandig - Sandsteinbruch	rosa bis braun bis grau	nass		3,3-4,0 m (CP+GP) 4,0-5,0 m (CP+GP) 5,0-6,0 m (CP+GP)	Wasser bei 3,53 m

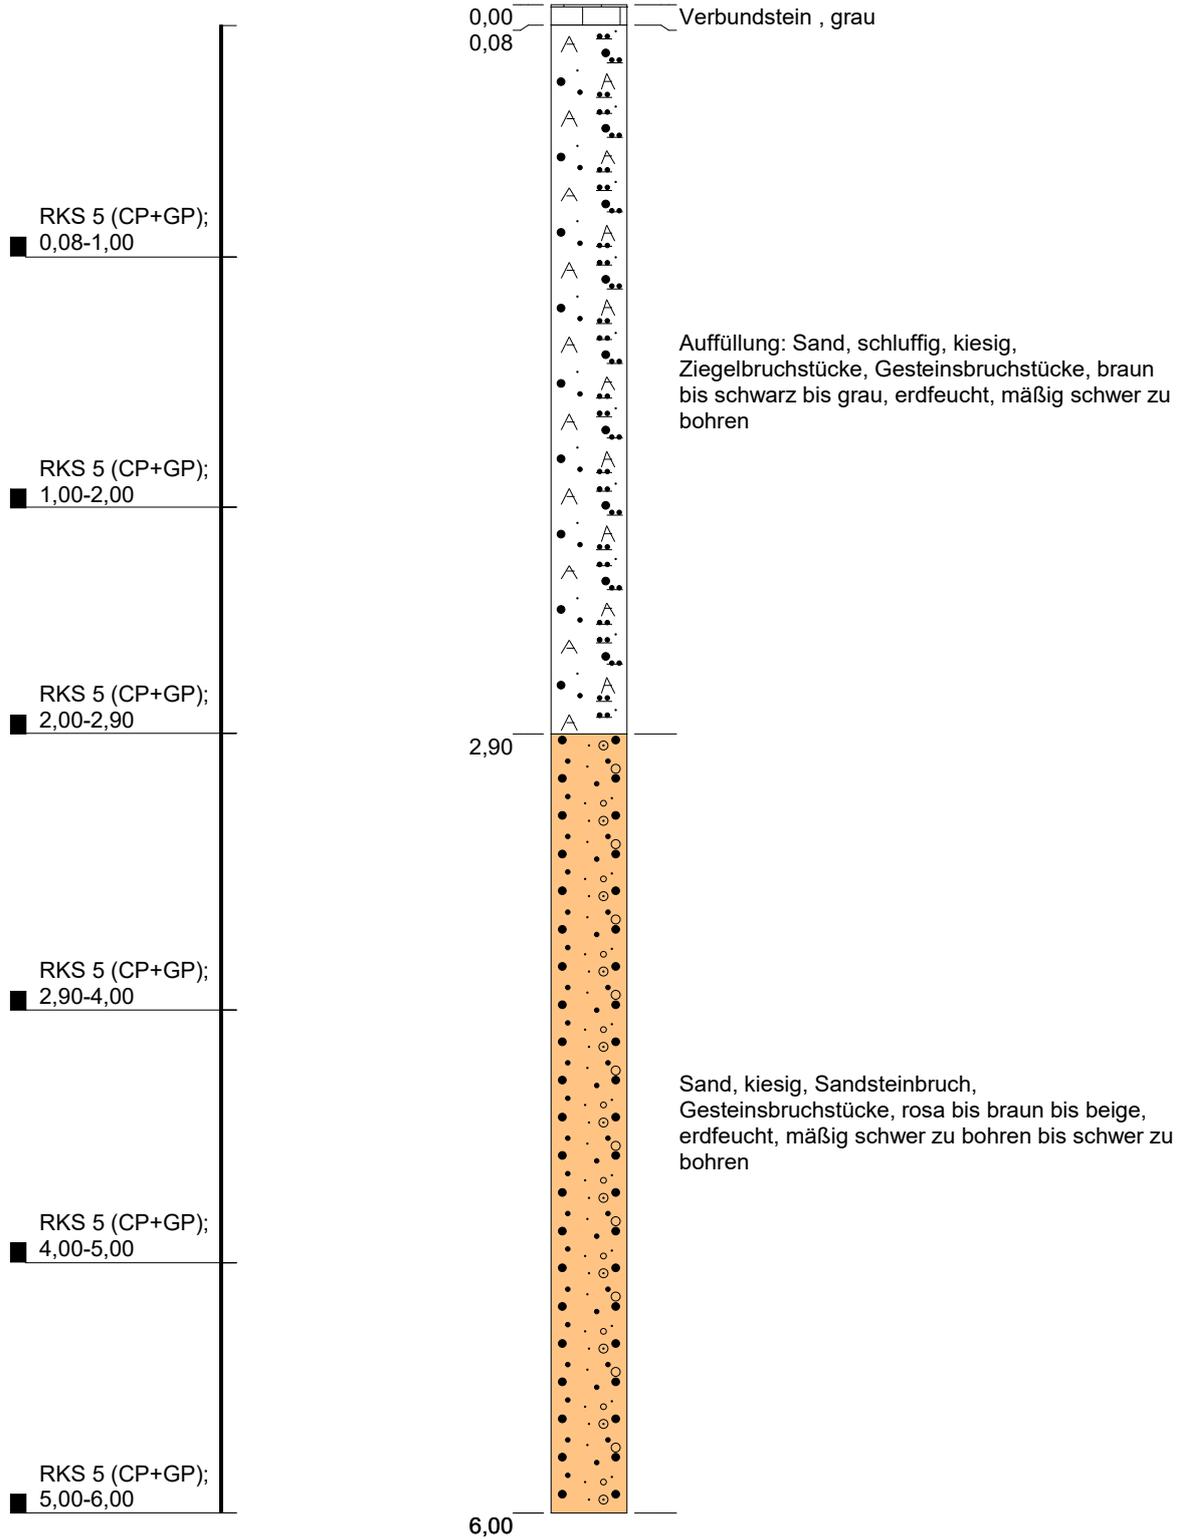
Auto haus Gerste nmaier, Jagdhaus stra ße 1-
BAD
Sondierprofil nach DIN 4023

Name d. Unternehmens: WST GmbH Name d. Auftraggebers: Arcadis Germany GmbH		Schichtenv erzeichni s nach ISO 14688-1 und ISO 14689-1			Seite: 1 von 1	
Bohrverfahren: RKS Datum: 26.02.2018 Durchmesser: 80/60 mm Neigung: 0,00° Projekt: Autohaus Gerstenmaier, Jagdhausstraße 1-BAD					Aufschluss: RKS 5	
					Projektnr.: 1802S7	
Name und Unterschrift des qualifizierten Technikers: B. Bauer, B.Sc. Geowiss.						
1	2	3	4	5	6	7
Tiefe bis m	Bezeichnung der Boden- bzw. Felsart Ergänzende Bemerkungen Geol. Benennung (Stratigraphie)	Farbe Kalk- gehalt	Beschreibung der Probe - Konsistenz, Plastizität, Härte, einachsige Festigkeit - Kornform, Matrix - Verwitterung	Beschreibung des Bohrfortschritts - Bohrbarkeit/Kernform - Meißeleinsatz - Beobachtungen usw.	Proben Versuche - Typ - Nr. - Tiefe	Bemerkungen - Wasserführung - Bohrwerkzeuge/Verrohrung - Kernverlust - Kernlänge
0,08	Verbundstein	grau				
2,90	Auffüllung: Sand, schluffig, kiesig - Ziegelbruchstücke, Gesteinsbruchstücke	braun bis schwarz bis grau	erdfeucht	mäßig schwer zu bohren	0,08-1,0 m (CP+GP) 1,0-2,0 m (CP+GP) 2,0-2,9 m (CP+GP)

6,00	Sand, kiesig - Sandsteinbruch, Gesteinsbruchstücke	rosa bis braun bis beige	erdfeucht	mäßig schwer zu bohren bis schwer zu bohren	2,9-4,0 m (CP+GP) 4,0-5,0 m (CP+GP) 5,0-6,0 m (CP+GP)

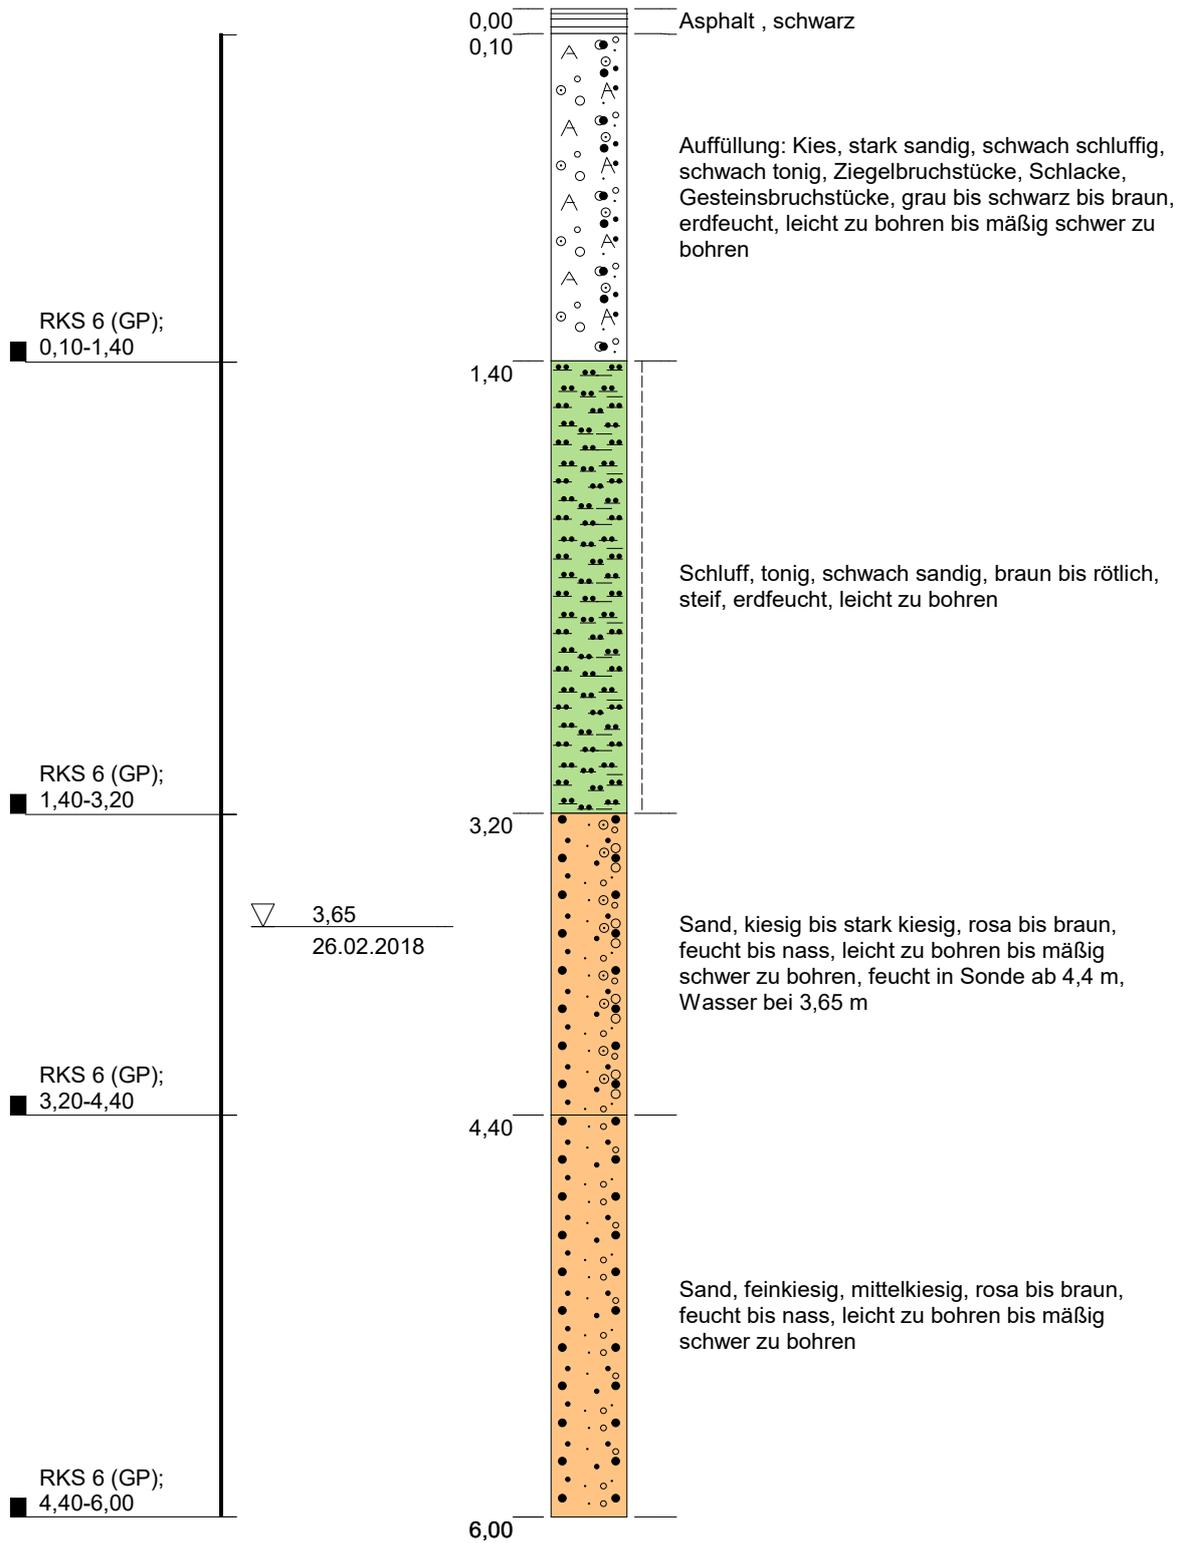
Auto haus Gerste nmaier, Jagdhaus stra ße 1-
BAD
 Sondierprofil nach DIN 4023

Name d. Unternehmens: WST GmbH Name d. Auftraggebers: Arcadis Germany GmbH		Schichtenv erzeichni s nach ISO 14688-1 und ISO 14689-1			Seite: 1 von 1	
Bohrverfahren: RKS Datum: 26.02.2018 Durchmesser: 80/60 mm Neigung: 0,00° Projekt: Autohaus Gerstenmaier, Jagdhausstraße 1-BAD					Aufschluss: RKS 6	
					Projektnr.: 1802S7	
Name und Unterschrift des qualifizierten Technikers: B. Bauer, B.Sc. Geowiss.						
1	2	3	4	5	6	7
Tiefe bis m	Bezeichnung der Boden- bzw. Felsart Ergänzende Bemerkungen Geol. Benennung (Stratigraphie)	Farbe Kalk- gehalt	Beschreibung der Probe - Konsistenz, Plastizität, Härte, einachsige Festigkeit - Kornform, Matrix - Verwitterung	Beschreibung des Bohrfortschritts - Bohrbarkeit/Kernform - Meißeleinsatz - Beobachtungen usw.	Proben Versuche - Typ - Nr. - Tiefe	Bemerkungen - Wasserführung - Bohrwerkzeuge/Verrohrung - Kernverlust - Kernlänge
0,10	Asphalt	schwarz				
1,40	Auffüllung: Kies, stark sandig, schwach schluffig, schwach tonig - Ziegelbruchstücke, Schlacke, Gesteinsbruchstücke	grau bis schwarz bis braun	erdfeucht	leicht zu bohren bis mäßig schwer zu bohren	0,1-1,4 m (GP)

3,20	Schluff, tonig, schwach sandig	braun bis rötlich	steif, erdfeucht	leicht zu bohren	1,4-3,2 m (GP)	
4,40	Sand, kiesig bis stark kiesig	rosa bis braun	feucht bis nass	leicht zu bohren bis mäßig schwer zu bohren	3,2-4,4 m (GP)	feucht in Sonde ab 4,4 m, Wasser bei 3,65 m
6,00	Sand, feinkiesig, mittelkiesig	rosa bis braun	feucht bis nass	leicht zu bohren bis mäßig schwer zu bohren	4,4-6,0 m (GP)

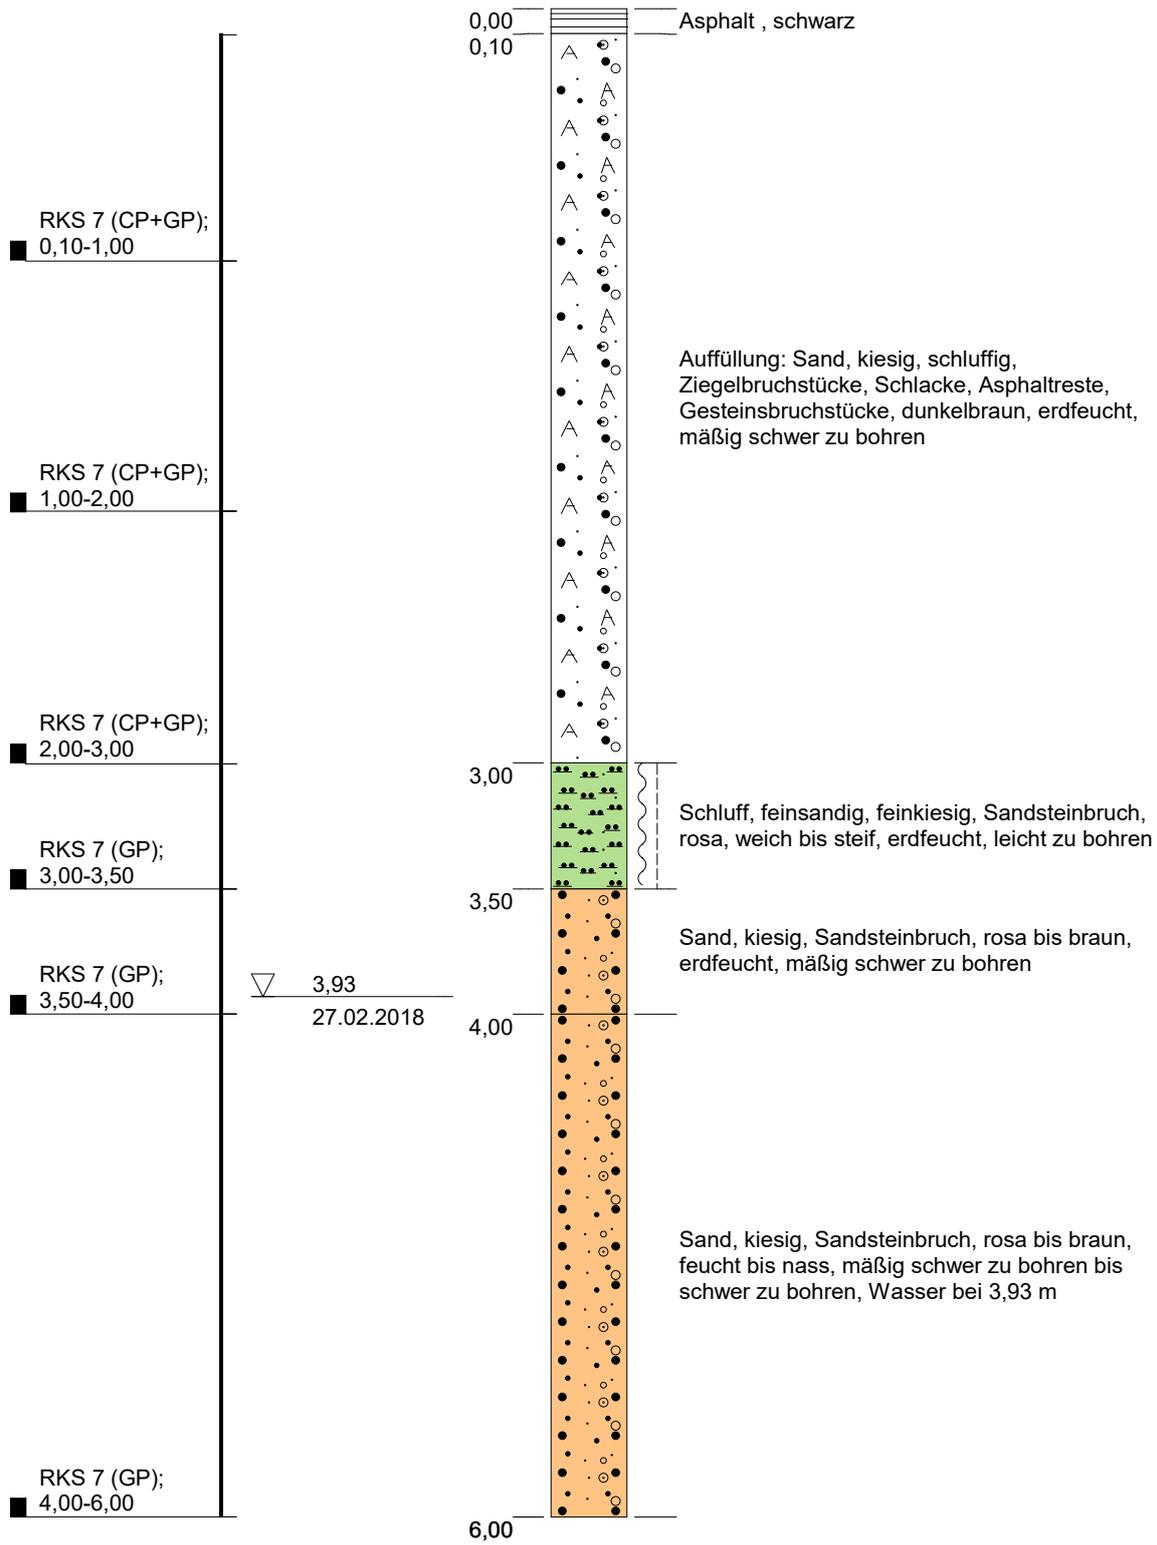
Auto haus Gerste nmaier, Jagdhaus stra ße 1- BAD Sondierprofil nach DIN 4023			Arcadis Germany GmbH	
Gez.	Datum	Name	Projekt-Nr.: 1802S7	<p>WST - GmbH Reg. MA 335840 *****</p>
Bearb.	28.02.2018	L. Luduena	Maßstab: 1:30	
Gepr.	27.02.2018	B. Bauer, B.Sc. Geowiss.		
Ges.				
			Blattgröße: DIN A4	<p>WST-GmbH Elly-Beinhorn-Str.6 69124 Eppelheim</p> <p>Tel.: 06221 - 181780 Fax: 06221 - 181784</p> <p>E-Mail: wst@wst-altlastenerkundung.de</p>

Name d. Unternehmens: WST GmbH Name d. Auftraggebers: Arcadis Germany GmbH		Schichtenv erzeichni s nach ISO 14688-1 und ISO 14689-1			Seite: 1 von 1	
Bohrverfahren: RKS Datum: 27.02.2018 Durchmesser: 80/60 mm Neigung: 0,00° Projekt: Autohaus Gerstenmaier, Jagdhausstraße 1-BAD					Aufschluss: RKS 7	
					Projektnr.: 1802S7	
Name und Unterschrift des qualifizierten Technikers: B. Bauer, B.Sc. Geowiss.						
1	2	3	4	5	6	7
Tiefe bis m	Bezeichnung der Boden- bzw. Felsart Ergänzende Bemerkungen Geol. Benennung (Stratigraphie)	Farbe Kalk- gehalt	Beschreibung der Probe - Konsistenz, Plastizität, Härte, einachsige Festigkeit - Kornform, Matrix - Verwitterung	Beschreibung des Bohrfortschritts - Bohrbarkeit/Kernform - Meißeleinsatz - Beobachtungen usw.	Proben Versuche - Typ - Nr. - Tiefe	Bemerkungen - Wasserführung - Bohrwerkzeuge/Verrohrung - Kernverlust - Kernlänge
0,10	Asphalt	schwarz				
3,00	Auffüllung: Sand, kiesig, schluffig - Ziegelbruchstücke, Schlacke, Asphaltreste, Gesteinsbruchstücke	dunkelbraun	erdfeucht	mäßig schwer zu bohren	0,1-1,0 m (CP+GP) 1,0-2,0 m (CP+GP) 2,0-3,0 m (CP+GP)

3,50	Schluff, feinsandig, feinkiesig - Sandsteinbruch	rosa	weich bis steif, erdfeucht	leicht zu bohren	3,0-3,5 m (GP)	
4,00	Sand, kiesig - Sandsteinbruch	rosa bis braun	erdfeucht	mäßig schwer zu bohren	3,5-4,0 m (GP)	
6,00	Sand, kiesig - Sandsteinbruch	rosa bis braun	feucht bis nass	mäßig schwer zu bohren bis schwer zu bohren	4,0-6,0 m (GP)	Wasser bei 3,93 m

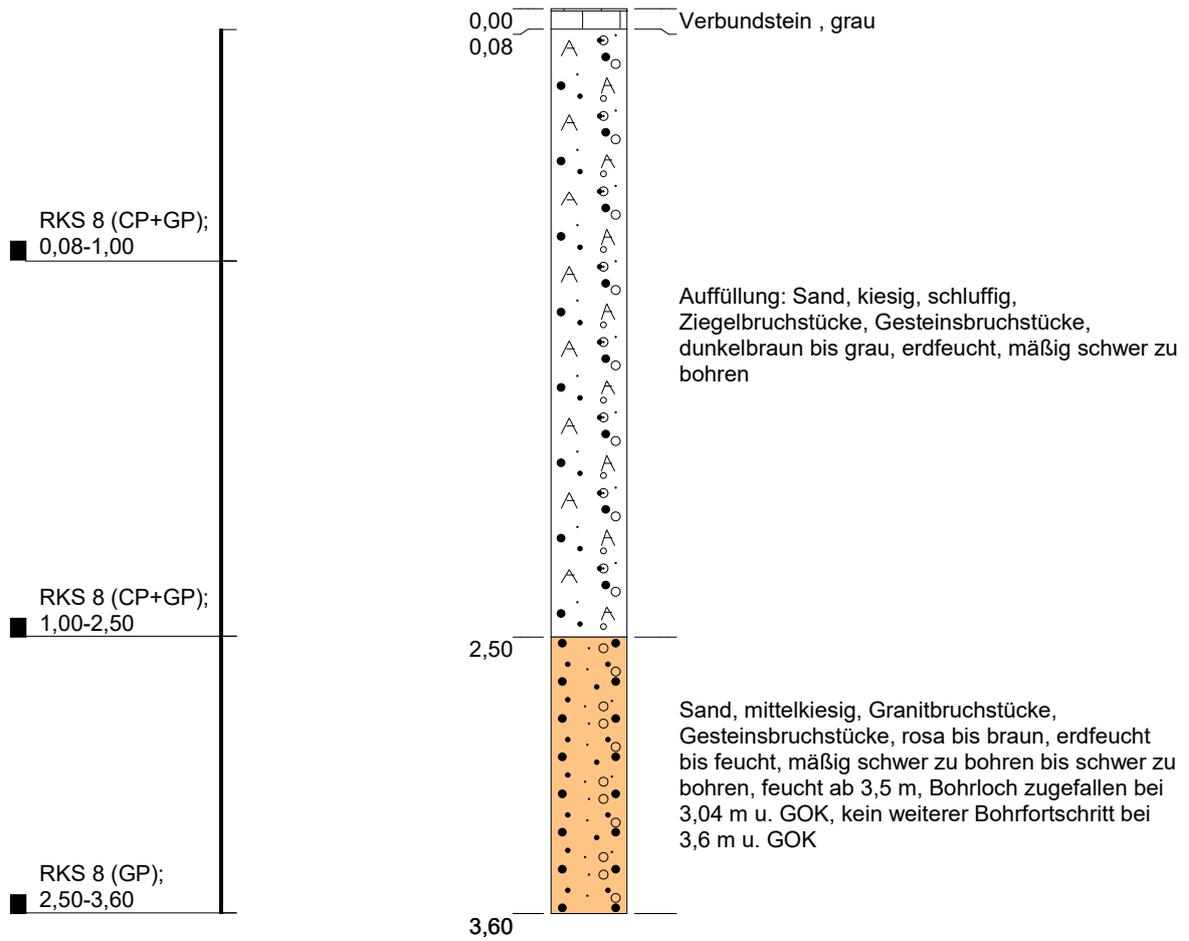
Autohaus Gerstenmaier, Jagdhausstraße 1- BAD Sondierprofil nach DIN 4023			Arcadis Germany GmbH WST-GmbH Elly-Beinhorn-Str.6 69124 Eppelheim Tel.: 06221 - 181780 Fax: 06221 - 181784 E-Mail: wst@wst-altlastenerkundung.de	
	Datum	Name	WST - Umweltgeol. und Hydrogeol. Erkundungen GmbH WST - GmbH Reg. MA 335840 *****	
Gez.	28.02.2018	L. Luduena		
Bearb.	27.02.2018	B. Bauer, B.Sc. Geowiss.		
Gepr.				
Ges.				
			Projekt-Nr.: 1802S7	
			Maßstab: 1:30	
			Blattgröße: DIN A4

Name d. Unternehmens: WST GmbH Name d. Auftraggebers: Arcadis Germany GmbH		Schichtverzeichnis nach ISO 14688-1 und ISO 14689-1				Seite: 1 von 1	
Bohrverfahren: RKS Datum: 27.02.2018 Durchmesser: 80/60 mm Neigung: 0,00° Projekt: Autohaus Gerstenmaier, Jagdhausstraße 1-BAD						Aufschluss: RKS 8	
		Name und Unterschrift des qualifizierten Technikers: B. Bauer, B.Sc. Geowiss.				Projektnr.: 1802S7	
1	2	3	4	5	6	7	
Tiefe bis m	Bezeichnung der Boden- bzw. Felsart Ergänzende Bemerkungen Geol. Benennung (Stratigraphie)	Farbe Kalk- gehalt	Beschreibung der Probe - Konsistenz, Plastizität, Härte, einachsige Festigkeit - Kornform, Matrix - Verwitterung	Beschreibung des Bohrfortschritts - Bohrbarkeit/Kernform - Meißeleinsatz - Beobachtungen usw.	Proben Versuche - Typ - Nr. - Tiefe	Bemerkungen - Wasserführung - Bohrwerkzeuge/Verrohrung - Kernverlust - Kernlänge	
0,08	Verbundstein	grau					
2,50	Auffüllung: Sand, kiesig, schluffig - Ziegelbruchstücke, Gesteinsbruchstücke	dunkelbraun bis grau	erdfeucht	mäßig schwer zu bohren	0,08-1,0 m (CP+GP) 1,0-2,5 m (CP+GP)

3,60	Sand, mittelkiesig - Granitbruchstücke, Gesteinsbruchstücke	rosa bis braun	erdfeucht bis feucht	mäßig schwer zu bohren bis schwer zu bohren Bohrloch zugewallen bei 3,04 m u. GOK, kein weiterer Bohrfortschritt bei 3,6 m u. GOK	2,5-3,6 m (GP)	feucht ab 3,5 m

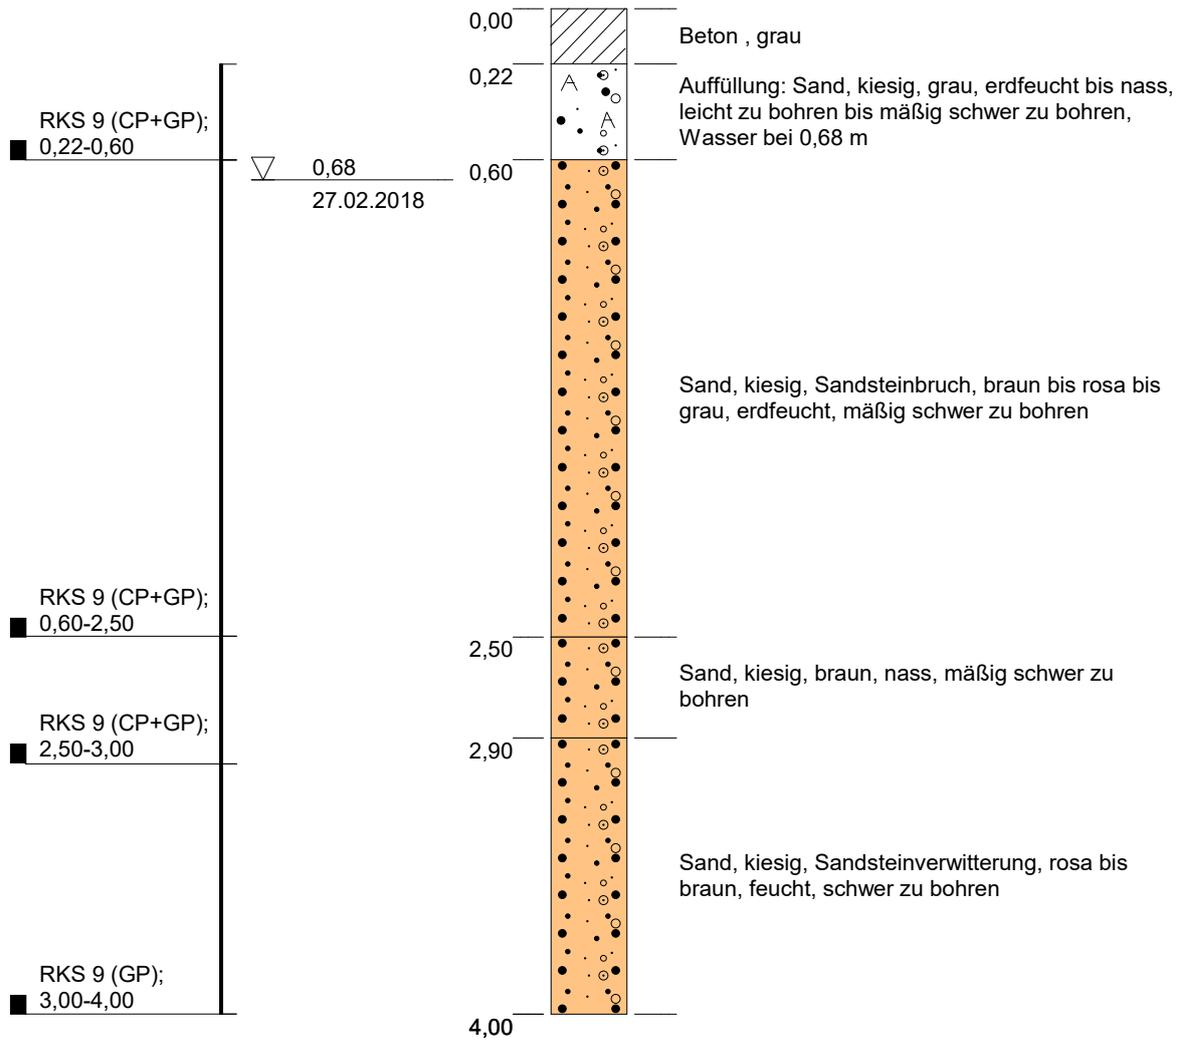
Auto haus Gerste nmaier, Jagdhaus stra ße 1-
 BAD
 Sondierprofil nach DIN 4023

Name d. Unternehmens: WST GmbH Name d. Auftraggebers: Arcadis Germany GmbH		Schichtenv erzeichni s nach ISO 14688-1 und ISO 14689-1			Seite: 1 von 1	
Bohrverfahren: RKS Datum: 27.02.2018 Durchmesser: 80/60 mm Neigung: 0,00° Projekt: Autohaus Gerstenmaier, Jagdhausstraße 1-BAD					Aufschluss: RKS 9	
					Projektnr.: 1802S7	
Name und Unterschrift des qualifizierten Technikers: B. Bauer, B.Sc. Geowiss.						
1	2	3	4	5	6	7
Tiefe bis m	Bezeichnung der Boden- bzw. Felsart Ergänzende Bemerkungen Geol. Benennung (Stratigraphie)	Farbe Kalk- gehalt	Beschreibung der Probe - Konsistenz, Plastizität, Härte, einachsige Festigkeit - Kornform, Matrix - Verwitterung	Beschreibung des Bohrfortschritts - Bohrbarkeit/Kernform - Meißeleinsatz - Beobachtungen usw.	Proben Versuche - Typ - Nr. - Tiefe	Bemerkungen - Wasserführung - Bohrwerkzeuge/Verrohrung - Kernverlust - Kernlänge
0,22	Beton	grau				
0,60	Auffüllung: Sand, kiesig	grau	erdfeucht bis nass	leicht zu bohren bis mäßig schwer zu bohren	0,22-0,6 m (CP+GP)	Wasser bei 0,68 m

2,50	Sand, kiesig - Sandsteinbruch	braun bis rosa bis grau	erdfeucht	mäßig schwer zu bohren	0,6-2,5 m (CP+GP)	
2,90	Sand, kiesig	braun	nass	mäßig schwer zu bohren	2,5-3,0 m (CP+GP)	
4,00	Sand, kiesig, Sandsteinverwitterung	rosa bis braun	feucht	schwer zu bohren	3,0-4,0 m (GP)

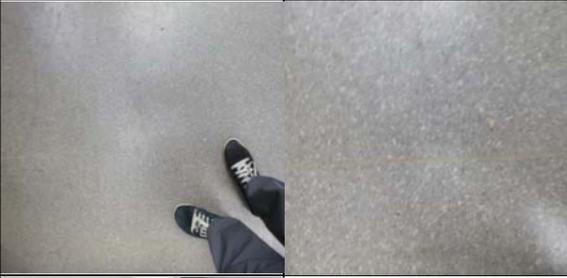
-	Verdacht untergeordnet, da neueren Baujahres	-	Asbest	-	-	keine Analytik
V23	Jagdstraße1	EG	Schauraum	Trennwände	Dämmung	-	-	-	-	KMF	-	-	Baujahresbedingt eindeutige Ansprache als KMF-Altprodukt (Kat. 1B gemäß GHS-Verordnung)
V24	Jagdstraße1	EG	Lagerbereich	freier Bereich	PVC-Boden, Kleber

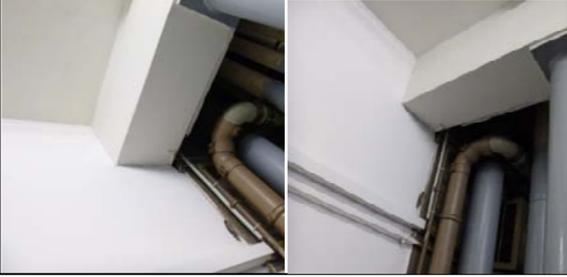
-	Fläche gering, daher Kostenrelevanz für Rückbau geringer einzustufen	-	Asbest	-	-	keine Analytik
V25	Jagdstraße1	1.OG	Lagerbereich	Unterzug	Platte als Verkleidung

-	Fläche gering, daher Kostenrelevanz für Rückbau geringer einzustufen	-	Asbest	-	-	keine Analytik

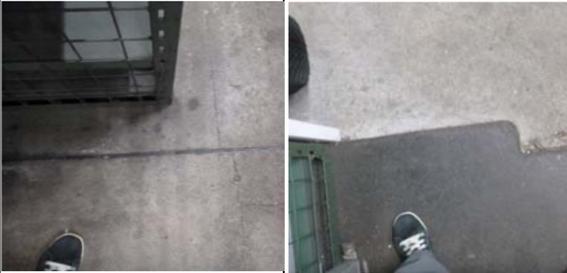
Verdacht-Nr.	Gebäude	Ebene	Raum	Einbauort	Material	Foto	Farbe	Bemerkung	Probenahme-datum	Schadstoff-verdacht	Probenbe-zeichnung	Analytik/Ergebnis	Einstufung/Bewer-tung gemäß Kap.3
V26	Jagdstraße1	1.OG	Lagerbereich	Bodenplatte	Vergussmasse

schwarz	Masse gering, daher Kostenrelevanz für Rückbau geringer einzustufen	23.03.2018	Asbest, PAK	-	-	keine Analytik
V27	Jagdstraße1	EG	Werkstatt, Nora- Bereich	Wand	Putz ehem. Außenwand Ziegelei+ Farbbeschichtung

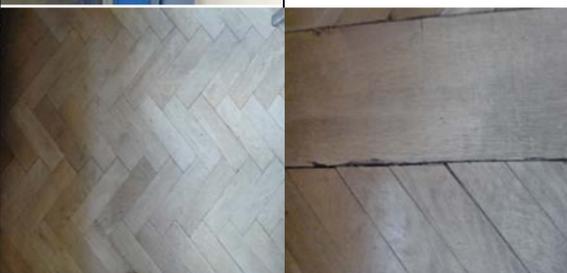
-	Fläche gering, daher Kostenrelevanz für Rückbau geringer einzustufen; dazu vermutlich neueren Datums	-	Asbest	-	-	keine Analytik
V29	Jagdstraße1	1.OG	Aufenthaltsraum	-	Kleber , Parkettboden

-	Fläche gering, daher Kostenrelevanz für Rückbau geringer einzustufen; dazu vermutlich neueren Datums	-	Asbest, PAK	-	-	keine Analytik

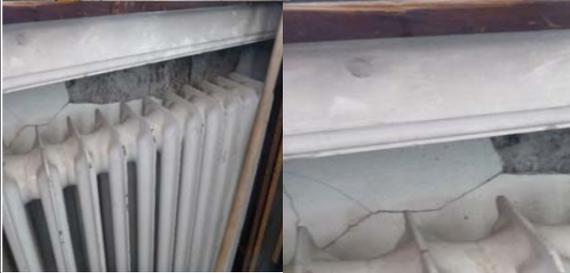
Verdacht-Nr.	Gebäude	Ebene	Raum	Einbauort	Material	Foto	Farbe	Bemerkung	Probenahme-datum	Schadstoff-verdacht	Probenbe-zeichnung	Analytik/Ergebnis	Einstufung/Bewer-tung gemäß Kap.3
V41	Jagdstraße1	1.OG	Archiv	Platte hinter Heizung	Mörtel, Hiraklit

-	-	23.03.2018	Asbest	MP-V41	kein Asbest	nicht asbest-haltig
V42	Jagdstraße1	1.OG	Archiv	Boden	Teppich; Lino; Pappe; Presspanholz

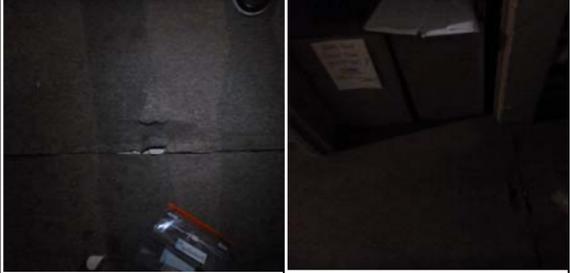
-	-	23.03.2018	Asbest	MP-V42	kein Asbest	nicht asbest-haltig
V43	Jagdstraße1	1.OG	Archiv	Boden	Linolium grau-weiß Kleber, sowie Linolium selbst

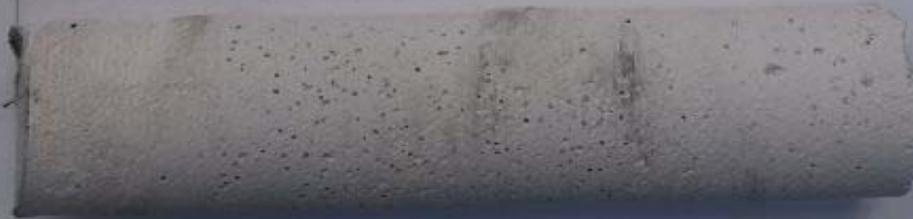
Gebäude/ Raum WERKSTATT

Als Mischprobenbestandteil	Analytik auf	Schichtstärke in mm	Beschreibung / Schichtbeschreibung	Vol %
		0,50 mm	Anstrich	0,3 Vol%
		171,00 mm	Gasbetonstein (Ytong)	99,7 Vol%
				0,0 Vol%
				0,0 Vol%
				0,0 Vol%
				0,0 Vol%
				0,0 Vol%
				0,0 Vol%
				0,0 Vol%
				0,0 Vol%
		171,50 mm

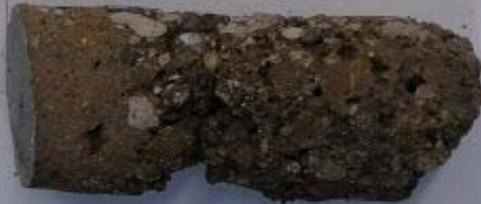
Gebäude/ Raum WERKSTATT

Als Mischprobenbestandteil	Analytik auf	Schichtstärke in mm	Beschreibung / Schichtbeschreibung	Vol %
		0,20 mm	Anstrich	0,2 Vol%
		17,00 mm	Putz	18,4 Vol%
		75,00 mm	Porenbetonstein	81,3 Vol%
				0,0 Vol%
				0,0 Vol%
				0,0 Vol%
				0,0 Vol%
				0,0 Vol%
				0,0 Vol%
				0,0 Vol%
				0,0 Vol%
		92,20 mm

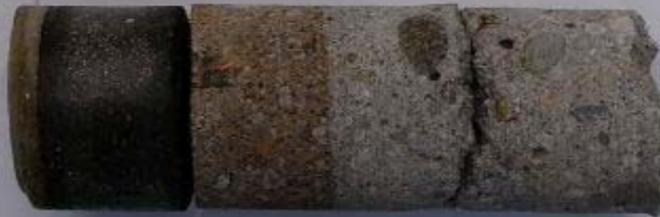
Gebäude/ Raum *WERKSTATT*

Als Mischprobenbestandteil	Analytik auf	Schichtstärke in mm	Beschreibung / Schichtbeschreibung	Vol %
		5,00 mm	Mineralische Bodenbeschichtung	4,3 Vol%
		25,00 mm	Gussasphalt	21,4 Vol%
		25,00 mm	Estrich	21,4 Vol%
		62,00 mm	Beton	53,0 Vol%
				0,0 Vol%
				0,0 Vol%
				0,0 Vol%
				0,0 Vol%
				0,0 Vol%
				0,0 Vol%
				0,0 Vol%
		117,00 mm

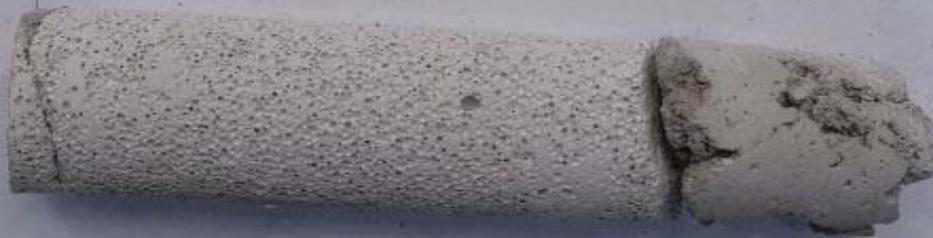
Gebäude/ Raum 1. UG, REIFENLAGER

Als Mischprobenbestandteil	Analytik auf	Schichtstärke in mm	Beschreibung / Schichtbeschreibung	Vol %
		0,20 mm	Anstrich	0,1 Vol%
		130,00 mm	Gasbetonstein (Ytong)	69,4 Vol%
		57,00 mm	Beton	30,4 Vol%
				0,0 Vol%
				0,0 Vol%
				0,0 Vol%
				0,0 Vol%
				0,0 Vol%
				0,0 Vol%
				0,0 Vol%
				0,0 Vol%
		187,20 mm
