**Autohaus Gerstenmaier,
Jagdhausstr. 1, Baden-Baden
Flurstück-Nr. 7071 und 7071/1
Umwelttechnische Untersuchungen**

Lagepläne

Anl.-Nr.: 1.1

Übersichtslageplan

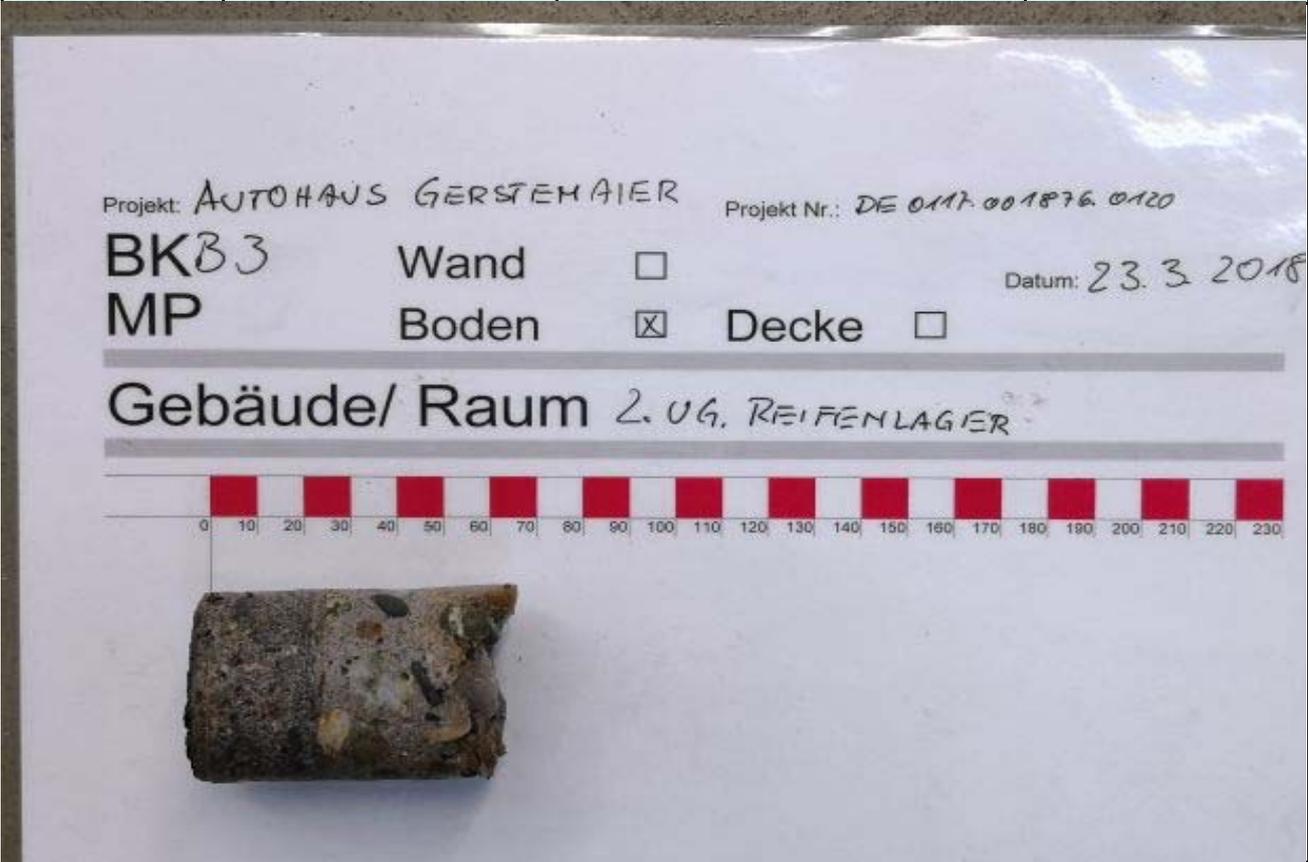
Als Mischprobenbestandteil	Analytik auf	Schichtstärke in mm	Beschreibung / Schichtbeschreibung	Vol %
		1,00 mm	Bodenbeschichtung	2,0 Vol%
		25,00 mm	Estrich	50,0 Vol%
		24,00 mm	Beton	48,0 Vol%
				0,0 Vol%
				0,0 Vol%
				0,0 Vol%
				0,0 Vol%
				0,0 Vol%
				0,0 Vol%
				0,0 Vol%
				0,0 Vol%
		50,00 mm

Projekt: Autohaus Gerstenmaier, Baden Baden		ARCADIS	
Bohrkernaufbau		DE0117.001876.0120	
UG 2, Reifenlager		Anlage Nr.:	
BKW 5	Kernlänge 232 mm	BK-Aufnahme Hr. Reinberg	23.03.2018

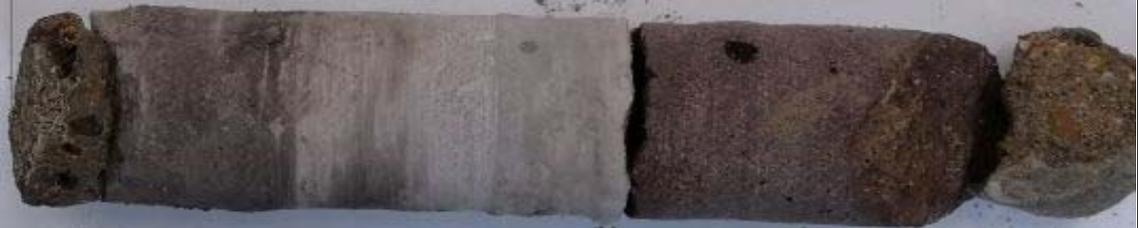
Projekt: AUTOHAUS GERSTENMAIER Projekt Nr.: DE 0117.001876.0120
 BKW 5 Wand
 MP Boden Decke Datum: 23.3.2018
 Gebäude/ Raum 2. UG, LAGER

Als Mischprobenbestandteil	Analytik auf	Schichtstärke in mm	Beschreibung / Schichtbeschreibung	Vol %
		12,00 mm	Putz	5,2 Vol%
		190,00 mm	Buntsandstein	81,9 Vol%
		30,00 mm	Putz / Magerbeton	12,9 Vol%
				0,0 Vol%
				0,0 Vol%
				0,0 Vol%
				0,0 Vol%
				0,0 Vol%
				0,0 Vol%
				0,0 Vol%
		232,00 mm

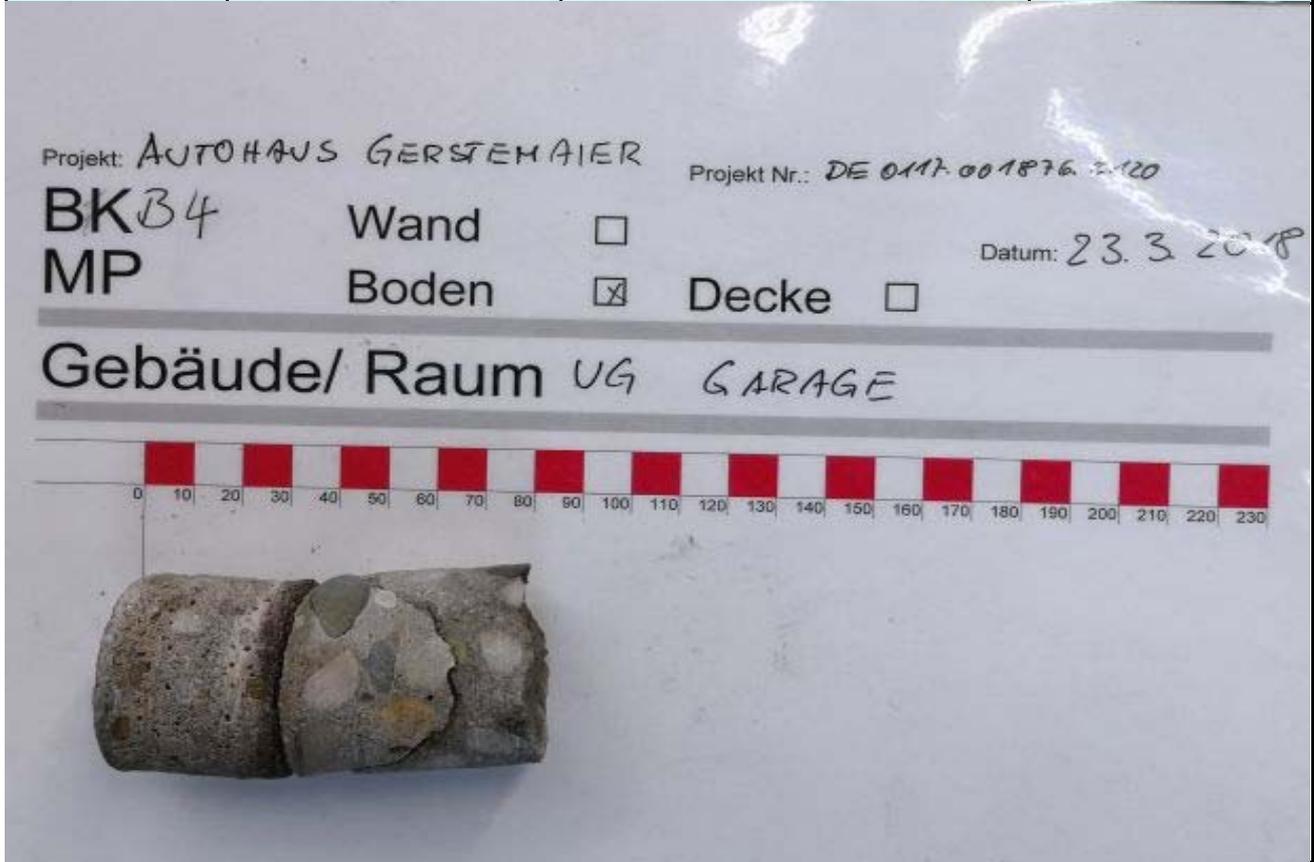
Bohrkernaufbau		
Tiefgarage				Anlage Nr.:
BKB 4	Kernlänge 74 mm	BK-Aufnahme Hr. Reinberg	23.03.2018

Als Mischprobenbestandteil	Analytik auf	Schichtstärke in mm	Beschreibung / Schichtbeschreibung	Vol %
		0,20 mm	Bodenbeschichtung	0,3 Vol%
		25,00 mm	Estrich (grau)	33,7 Vol%
		5,00 mm	Estrich (rosa) Magnesitestrich?	6,7 Vol%
		44,00 mm	Beton	59,3 Vol%
				0,0 Vol%
				0,0 Vol%
				0,0 Vol%
				0,0 Vol%
				0,0 Vol%
				0,0 Vol%
		74,20 mm

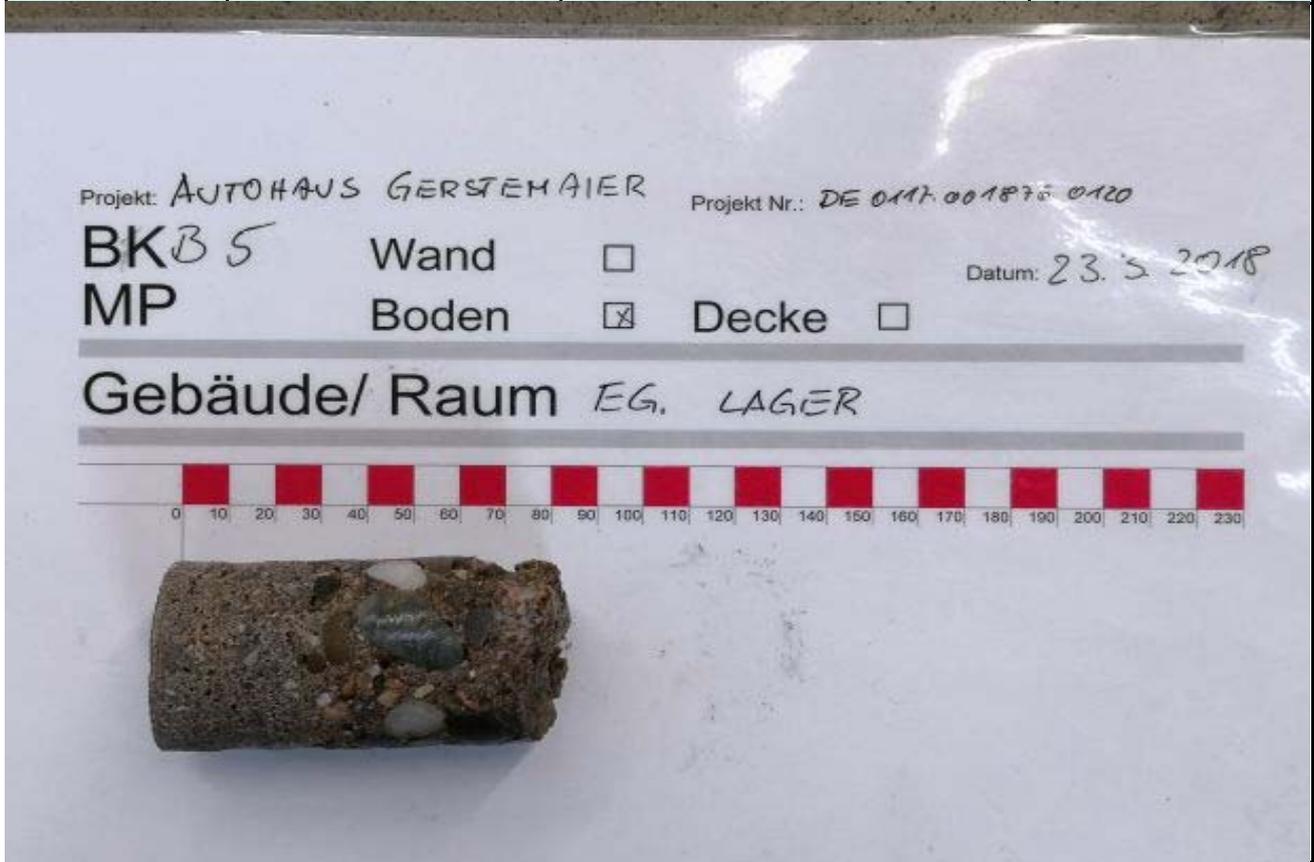
EG, Lager				
BKB 5		Kernlänge 82 mm	BK-Aufnahme Hr. Reinberg	23.03.2018

Als Mischprobenbestandteil	Analytik auf	Schichtstärke in mm	Beschreibung / Schichtbeschreibung	Vol %
		32,00 mm	Estrich	39,0 Vol%
		50,00 mm	Beton	61,0 Vol%
				0,0 Vol%
				0,0 Vol%
				0,0 Vol%
				0,0 Vol%
				0,0 Vol%
				0,0 Vol%
				0,0 Vol%
				0,0 Vol%
		82,00 mm

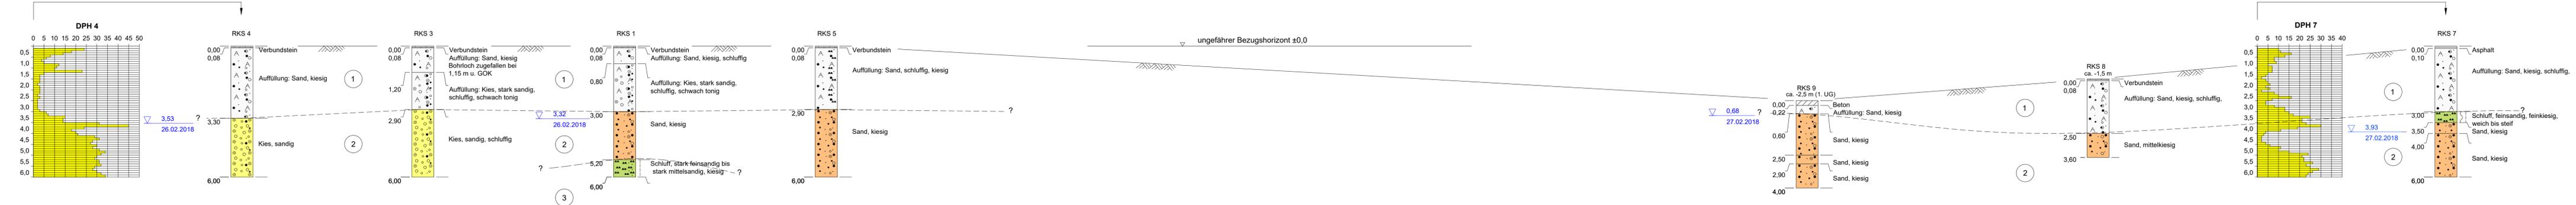
- Auffüllung
- ① Auffüllung
 - ② Sande und Kiese
 - ③ Verwitterungszone Buntsandstein

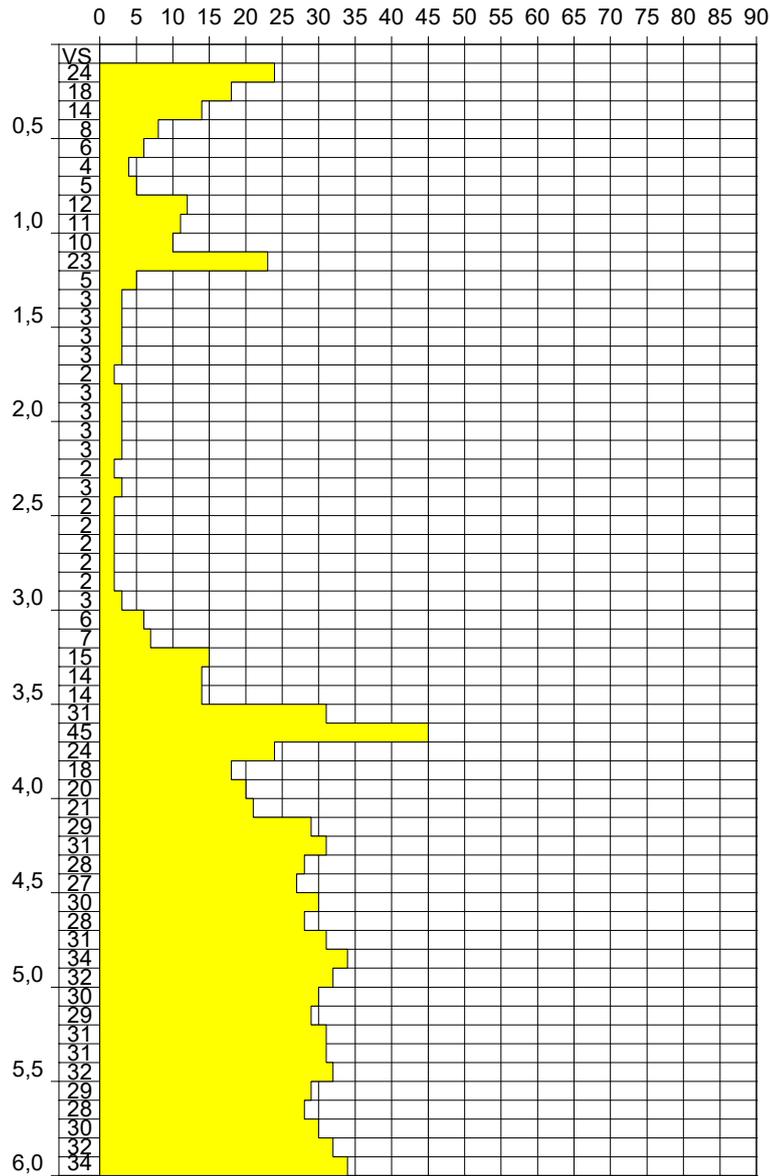
Ansatz:	DPH 4		DPH 7							
10	VS	21	Asphalt	3						
20	24	29	10	2						
30	18	31	11	2						
40	14	28	16	2						
50	8	27	13	4						
60	6	30	8	6						
70	4	28	8	11						
80	5	31	9	10						
90	12	34	5	15						
100	11	32	7	24						
110	10	30	7	21						
120	23	29	7	22						
130	5	31	5	22						
140	3	31	4	26						
150	3	32	2	23						
160	3	29	4	25						
170	3	28	5	29						
180	2	30	6	26						
190	3	32	4	24						
200	3	34	6	23						
210	3		2							
220	3		8							
230	2		10							
240	3		16							
250	2		7							
260	2		4							
270	2		4							
280	2		8							
290	2		13							
300	3		13							
310	6		15							
320	7		17							
330	15		25							
340	14		21							
350	14		21							
360	31		23							
370	45		30							
380	24		19							
390	18		11							
400	20		4

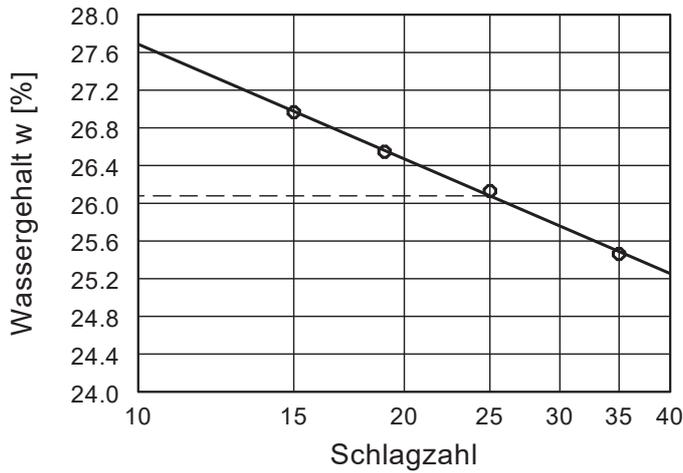
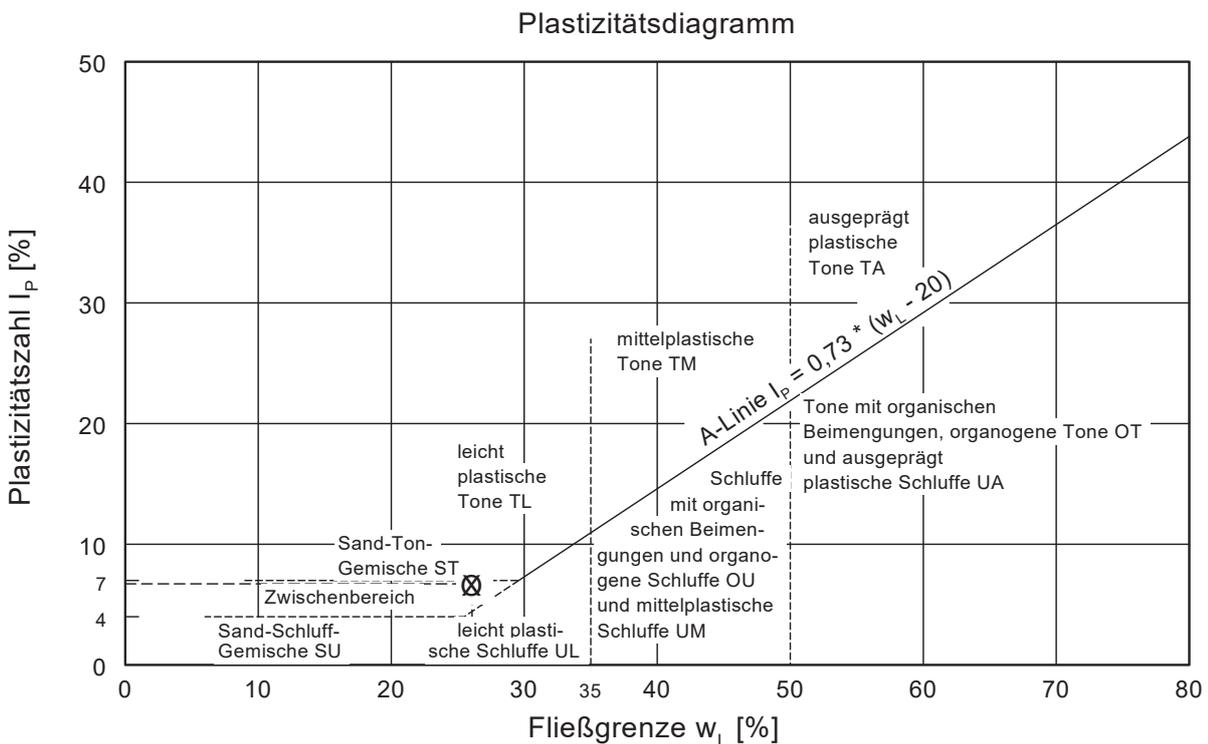
Prüfungsnummer: 1091/18
 Entnahmestelle: MP 1
 Tiefe: 0,8 - 3,2 m
 Art der Entnahme: gestört
 Bodenart: G, s*, u, t'
 Probe entnommen am: durch AG

Wassergehalt w =	17.5 %
Fließgrenze w_L =	26.1 %
Ausrollgrenze w_p =	19.4 %
Plastizitätszahl I_p =	6.7 %
Konsistenzzahl I_C =	0.92
Anteil Überkorn \ddot{u} =	55.8 %
Wassergeh. Überk. $w_{\ddot{u}}$ =	15.6 %
Korr. Wassergehalt =	19.9 %

Zustandsgrenzen nach DIN 18 122

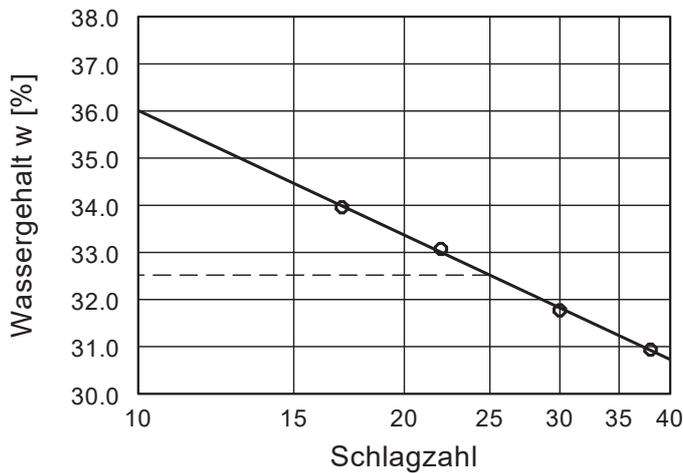
Prüfungsnummer: 1091/18
 Entnahmestelle: RKS 6
 Tiefe: 1,4 - 3,2 m
 Art der Entnahme: gestört
 Bodenart: U, t, s'
 Probe entnommen am: durch AG

Wassergehalt w =	21.3 %
Fließgrenze w_L =	32.5 %
Ausrollgrenze w_p =	21.5 %
Plastizitätszahl I_p =	11.0 %
Konsistenzzahl I_c =	1.02
Anteil Überkorn \ddot{u} =	0.1 %
Wassergeh. Überk. $w_{\ddot{u}}$ =	21.3 %
Korr. Wassergehalt =	21.3 %
