# Asbest erkennen – richtig handeln

**suva**Pro

## **Asbest erkennen – richtig handeln**

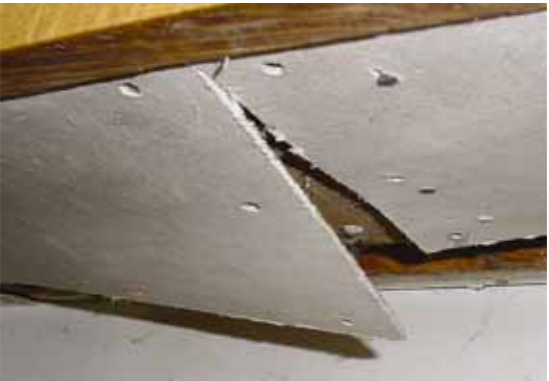
Asbesthaltige Leichtbauplatten

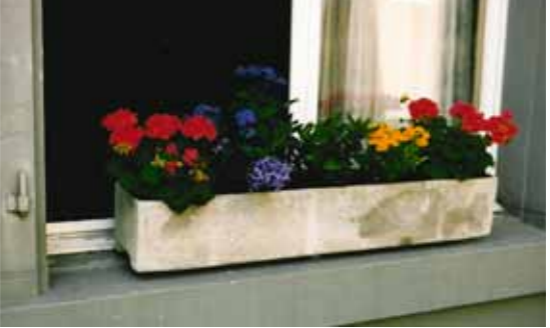
## Blumenkisten aus Asbestzement

→ Ohne Beschädigung  
keine unmittelbare Gefährdung.

→ Beim Beschädigen oder mechanischen  
Bearbeiten (Bohren, Schleifen usw.)  
entstehen gesundheitsgefährdende  
Asbestfasern.

Beschädigungen durch Bruch oder  
durch mechanisches Bearbeiten ver-  
meiden.

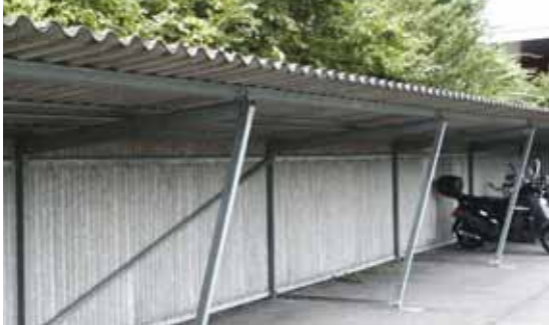
## **Fassaden / Dächer aus Asbestzement**

Velounterstände, Gebäudefassaden usw.

→ Ohne Beschädigung  
keine unmittelbare Gefährdung.

→ Beim mechanischen Bearbeiten  
(Bohren, Schleifen usw.), beim Einsatz  
von Hochdruckreinigern oder beim  
Beschädigen werden gesundheits-  
gefährdende Asbestfasern freigesetzt.

Beschädigungen durch Bruch vermeiden. Erforderliche Schutzmassnahmen gemäss Suva-Merkblatt 66104 «Entfernen und Reinigen von befestigten Asbestzementplatten».

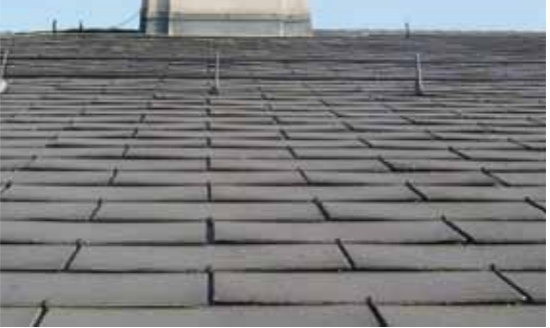
## **Dachplatten aus Asbestzement**

Dachplatten, Fassadenplatten usw.

→ Ohne Beschädigung  
keine unmittelbare Gefährdung.

→ Beim mechanischen Bearbeiten  
(Bohren, Fräsen usw.), beim Einsatz  
von Hochdruckreinigern oder beim  
Beschädigen werden gesundheits-  
gefährdende Asbestfasern freigesetzt.

Beschädigungen durch Bruch vermeiden. Erforderliche Schutzmassnahmen gemäss Suva-Merkblatt 66104 «Entfernen und Reinigen von befestigten Asbestzementplatten».

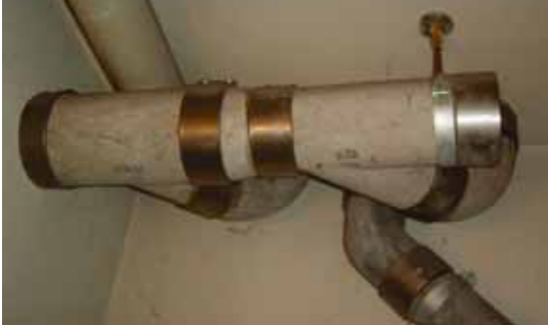
## **Rohrleitungen aus Asbestzement**

Rohrleitungen sind häufig mit Farbe oder Bitumen überstrichen

→ Ohne Beschädigung  
keine unmittelbare Gefährdung.

→ Beim Beschädigen oder mechanischen Bearbeiten, (z. B. Trennen mit Schleifmaschine) entstehen gesundheitsgefährdende Asbestfasern.

Beschädigungen durch Bruch vermeiden. Schutzmassnahmen sinngemäss entsprechend dem Suva-Merkblatt 66104 «Entfernen und Reinigen von befestigten Asbestzementplatten».

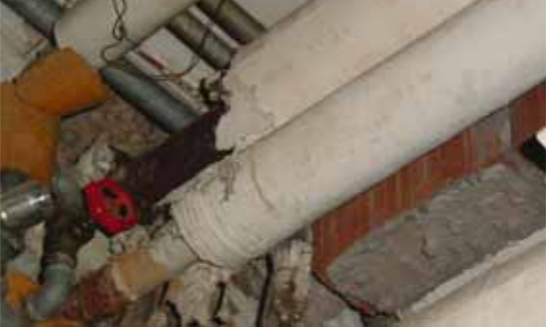
## **Asbesthaltiger Mörtel zur Rohrisolation**

Mörtel ist häufig mit Jutegewebe umwickelt (in der Regel mit einem geringen Asbestgehalt)

→ Aus beschädigtem Material (z. B. durch Alterung) können lokal Fasern freigesetzt werden.

→ Beim Bearbeiten oder Beschädigen können grössere Mengen gesundheitsgefährdender Asbestfasern freigesetzt werden.

Vorgesetzte benachrichtigen. Das weitere Vorgehen abklären. Entfernung nur durch Spezialfirmen für Asbestsanierungen. Weitere Angaben ab Seite 24.

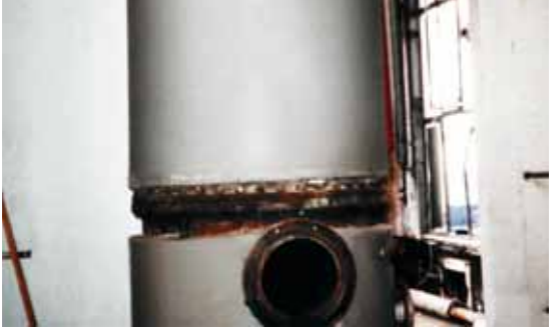
## **Asbesthaltige Kesselisolationen**

Asbesthaltiges Isolationsmaterial ist häufig abgedeckt, z. B. mit Metallblech

→ Ohne Beschädigung besteht eine geringe Gefährdung durch Freisetzung von Asbestfasern.

→ Auch bei kleinen und kurzfristigen Arbeiten können grössere Mengen gesundheitsgefährdender Asbestfasern freigesetzt werden.

Vorgesetzte benachrichtigen. Das weitere Vorgehen abklären. Entfernung nur durch Spezialfirmen für Asbestsanierungen. Weitere Angaben ab Seite 24.

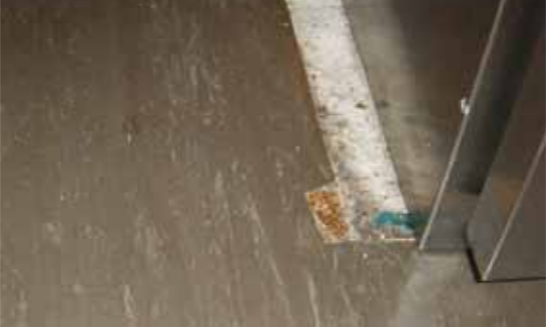
## **Asbesthaltige Bodenbeläge**

Bodenbeläge aus Kunststoff, z. B. PVC oder Vinyl, der Belag wurde vorwiegend in Bahnen verlegt, man findet auch Hartplatten 25 x 25 cm

→ Ohne Beschädigung  
keine unmittelbare Gefährdung.

→ Beim Entfernen oder Beschädigen  
können grössere Mengen gesundheits-  
gefährdender Asbestfasern freigesetzt  
werden.

Entfernen von Belägen durch Spezial-  
firmen für Asbestsanierungen gemäss  
Suva-Merkblatt 66070 «Entfernen von  
asbesthaltigen Boden- und Wandbelägen».  
Weitere Angaben ab Seite 24.

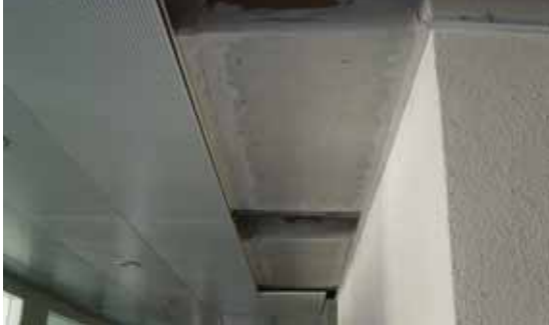
## **Asbesthaltige Pressplatten**

Verwendung vielfach als Deckenplatten bei abgehängten Decken (in der Regel mit einem geringen Asbestgehalt)

→ Ohne Beschädigung  
keine unmittelbare Gefährdung.

→ Beim Beschädigen können gesundheits-  
gefährdende Asbestfasern freigesetzt  
werden.

Beschädigungen durch Bruch  
vermeiden.

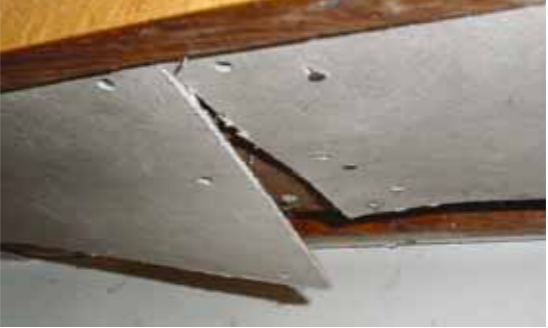
## **Asbesthaltige Leichtbauplatten**

Brandschutzverkleidungen z. B. bei Radiatoren

→ Aus asbesthaltigen Leichtbauplatten können bereits ohne mechanische Einwirkungen gesundheitsgefährdende Asbestfasern freigesetzt werden.

→ Auch bei kleinen und kurzfristigen Arbeiten können grössere Mengen gesundheitsgefährdender Asbestfasern freigesetzt werden.

Vorgesetzte benachrichtigen. Das weitere Vorgehen abklären. Entfernung nur durch Spezialfirmen für Asbestsanierungen. Weitere Angaben ab Seite 24.

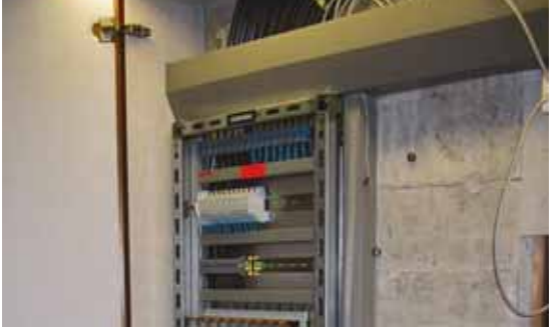
## **Asbesthaltige Leichtbauplatten**

Leichtbauplatten z. B. als Brandschutzverkleidungen im Inneren von Elektro-schränken, hier Türverkleidung

→ Aus asbesthaltigen Leichtbauplatten können bereits ohne mechanische Einwirkungen gesundheitsgefährdende Asbestfasern freigesetzt werden.

→ Auch bei kleinen und kurzfristigen Arbeiten können grössere Mengen gesundheitsgefährdender Asbestfasern freigesetzt werden.

Vorgesetzte benachrichtigen. Das weitere Vorgehen abklären. Entfernung nur durch Spezialfirmen für Asbestsanierungen. Weitere Angaben ab Seite 24.

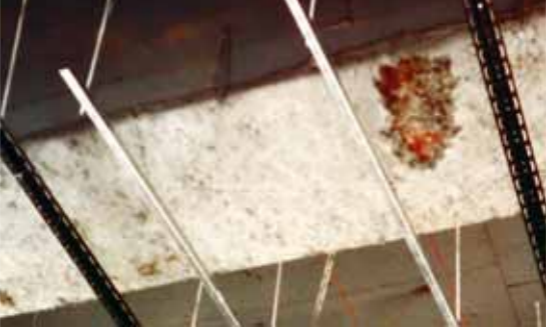
## **Beschichtungen aus Spritzasbest**

Brandschutzverkleidungen von Stahlträgern, Deckenisolationen usw.

→ Ohne Beschädigung besteht eine geringe Gefährdung durch Freisetzung von Asbestfasern.

→ Auch bei kleinen und kurzfristigen Arbeiten können grössere Mengen gesundheitsgefährdender Asbestfasern freigesetzt werden.

Vorgesetzte benachrichtigen. Das weitere Vorgehen abklären. Entfernung nur durch Spezialfirmen für Asbestsanierungen. Weitere Angaben ab Seite 24.

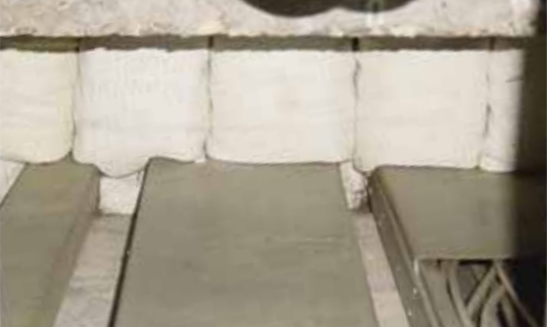
## **Asbestkissen zur Brandabschottung**

Asbestkissen z. B. in Wanddurchführungen von Kabelkanälen (Stoffgewebe und Füllung meist aus reinem Asbest)

→ Durch Luftzirkulation in der Umgebung der Abschottung können bereits ohne Fremdeinwirkung gesundheitsgefährdende Asbestfasern freigesetzt werden.

→ Auch bei kleinen und kurzfristigen Arbeiten können grössere Mengen gesundheitsgefährdender Asbestfasern freigesetzt werden.

Vorgesetzte benachrichtigen. Das weitere Vorgehen abklären. Entfernung nur durch Spezialfirmen für Asbestsanierungen. Weitere Angaben ab Seite 24.

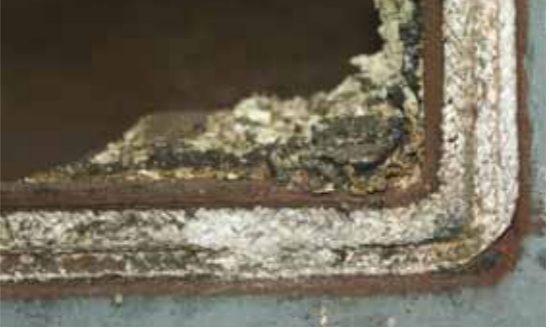
## **Isolationen aus Asbestmatten**

Verwendung z. B. als Hitzeisolation bei Brenn- oder Ofenkammern (meist aus reinem Asbest in andere Materialien eingebettet)

→ Ohne Beschädigung besteht eine geringe Gefährdung durch Freisetzung von Asbestfasern.

→ Beim Entfernen oder Beschädigen können grössere Mengen gesundheitsgefährdender Asbestfasern freigesetzt werden.

Vorgesetzte benachrichtigen. Das weitere Vorgehen abklären. Entfernung nur durch Spezialfirmen für Asbestsanierungen. Weitere Angaben ab Seite 24.

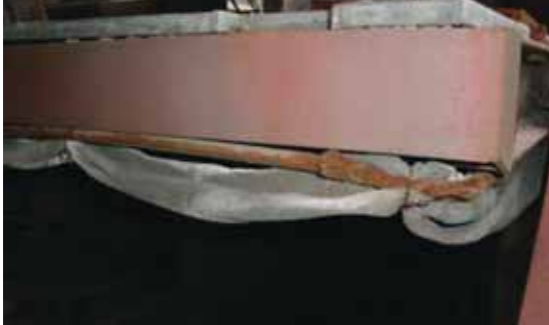
## **Asbesttücher als Brand- oder Feuerschutz**

Sie bestehen aus fast reinem Asbest

→ Aus beschädigten Asbesttüchern können gesundheitsgefährdende Asbestfasern freigesetzt werden.

→ Beim Entfernen oder Beschädigen können grössere Mengen gesundheitsgefährdender Asbestfasern freigesetzt werden.

Vorgesetzte benachrichtigen. Das weitere Vorgehen abklären. Entfernung nur durch Spezialfirmen für Asbestsanierungen. Weitere Angaben ab Seite 24.

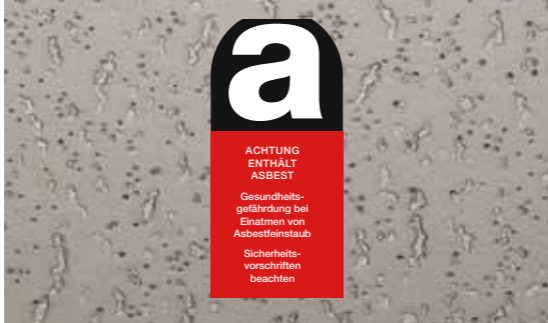
## Mit Warnzeichen «Asbest» gekennzeichnetes Material

→ Ohne Beschädigungen stellen diese Materialien in der Regel keine unmittelbare Gefährdung dar.

→ Beim Bearbeiten oder Beschädigen können je nach Art des Materials mehr oder weniger gesundheitsgefährdende Asbestfasern freigesetzt werden. Siehe vorangegangene Beispiele.

Je nach Art des Materials anhand der vorangegangenen Beispiele entsprechende Schutzmassnahmen treffen oder entsprechende Spezialfirmen beiziehen.

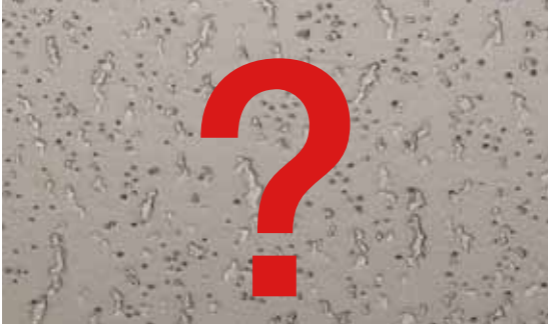
## Unbekanntes Material

Die Beispiele in dieser Broschüre zeigen typische Asbestanwendungen. Auch andere Materialien können Asbest enthalten.

Im Zweifelsfall sind weitere Abklärungen durchzuführen (z. B. Analysen von Materialproben; siehe auch «Asbestverdacht – wie weiter» ab Seite 24).
