„Erprobung und Optimierung eines einfachen Membranfiltrationsgerätes zur Aufbereitung von trinkbarem Wasser aus Oberflächengewässern für kleine Personengruppen in Notsitua- tionen ohne Fremdenergie (3. Phase) mit dem Ziel der Serienreife“

Abschlussbericht zum 31.01.2014

- gefördert durch die Deutsche Bundesstiftung Umwelt (DBU) -
AZ 23860/04

Fachgebiet Siedlungswasserwirtschaft

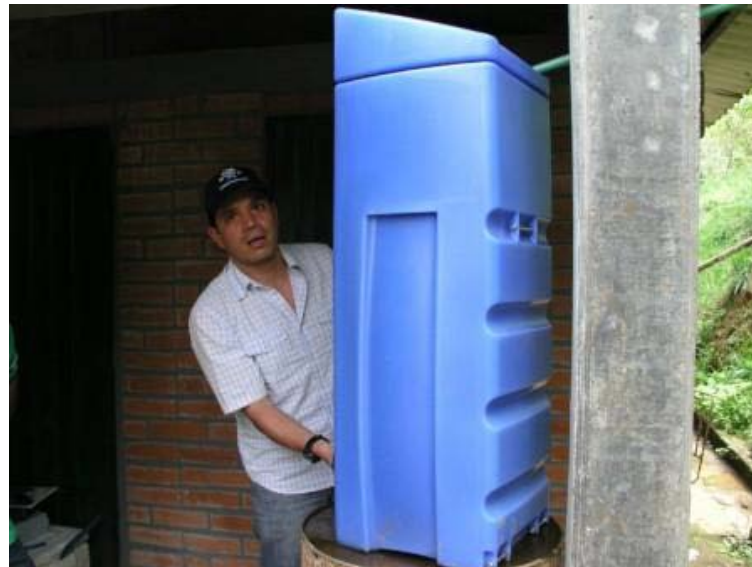
Abbildung 3: *Beulung des Gehäuses mit Wasserfüllung*

Zur Ermittlung des Optimums zwischen Kosten, Tragegewicht und Stabilität des Gehäuses wurden Versuchsgehäuse mit unterschiedlichen Materialstärken hergestellt. Das Gewicht variierte zwischen 9 kg und 13 kg. Es zeigte sich, dass die Varianten mit bis 10 kg Einsatzgewicht zwar einen guten Tragekomfort hatten, jedoch wiesen die Gehäuse bei der Befüllung mit Wasser eine Beulung des Gehäuses im unteren Bereich auf. Die Beulung ist in Abbildung 3 zu erkennen.

Die Variante mit 13 kg beulte bei Wasserfüllung nicht, erhöhte jedoch das Leer- bzw. Transportgewicht um ca. 10 %.

Gewählt wurde schließlich ein Einsatzgewicht von 11 kg. Dadurch ergab sich für das komplett montierte Gerät (Filtermodul 9,3 kg und Kleinteile) ein Leergewicht von 23 kg. Nach Befüllung mit Wasser beträgt das Gewicht ca. 127 kg.

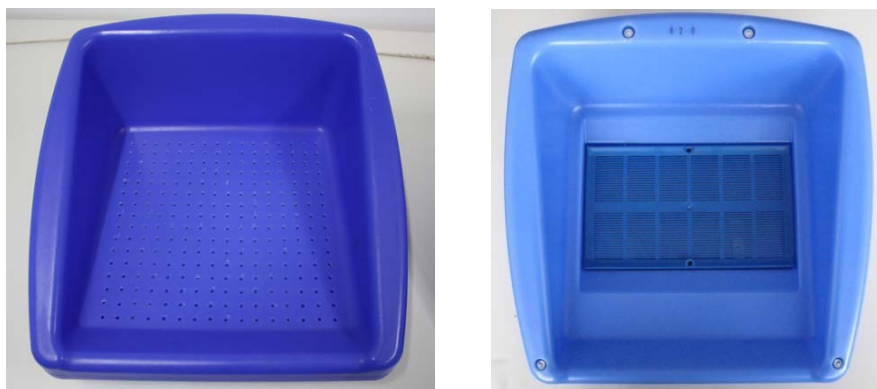
Abbildung 4: *Oberteil mit Lochbohrungen als Vorsieb der Kleinserie (links), Oberteil mit integriertem Langlochsieb der in diesem Projekt bereits umgesetzten Version 1.0 (rechts)*

Das Vorsieb wurde im Muster und in der Kleinserie des Vorgängerprojekts durch Lochbohrungen im Gehäuseoberteil (Deckel) umgesetzt, siehe Abbildung 4 (links). Es hat sich jedoch in Versuchen gezeigt, dass ein Befüllen durch dieses Sieb nicht zweckmäßig ist, da der Durchfluss zu gering ist und es zum Überlaufen kommen kann.

Um die Integration des Langlochsiebs baulich umsetzen zu können, wurde das Werkzeug für Version 1 entsprechend angepasst. Der Deckel von Version 1.0 ist in Abbildung 4 (rechts) zu sehen. Das Sieb wird mittels 2 Schrauben am Deckel fixiert.

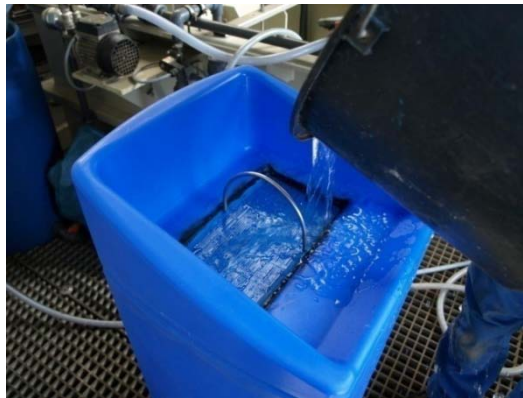
Abbildung 5: Befüllung des Wasserrucksacks durch das integrierte Langlochsieb

Daher wurde in der Version 1.0 ein Langlochsieb als zusätzliches Bauteil integriert. In Abbildung 5 ist zu erkennen, dass der Durchfluss auch bei schneller Befüllung mit einem Eimer groß genug ist, so dass es nicht zum Überlaufen kommt.

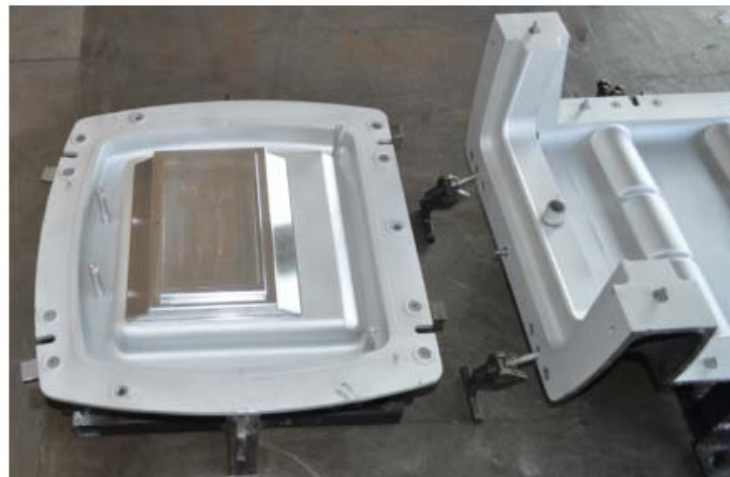
Abbildung 7: Geändertes Werkzeug (Gehäuseoberteil) mit abgesenktem Rand (links)

Die zur Umsetzung dieser Maßnahme erforderlichen Änderungen wurden bereits realisiert. Das dabei entstandene Werkzeug für den Gehäuseoberteil bzw. Deckel zeigt Abbildung 7

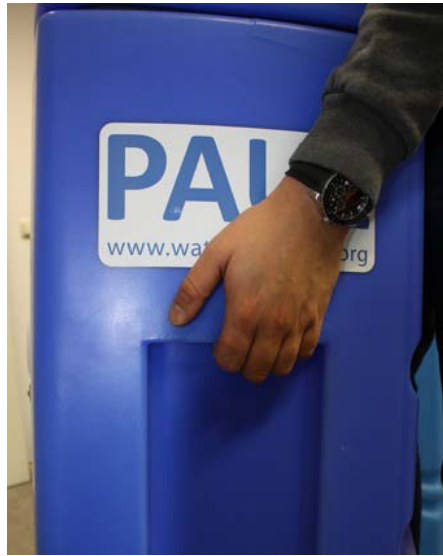
Abbildung 8: *Transport des Wasserrucksacks mit Hilfe der an den Seiten des Wasserrucksacks integrierten Griffschalen*

Die in der Kleinserie eingearbeiteten Griffschalen haben sich im Einsatz bewährt. Abbildung 8 zeigt ein Bild der Griffschalen während des Transportes. Es hat sich gezeigt, dass der Wasserrucksack auch von einer Person transportiert werden kann. Mit zwei Personen ist auch ein Transport im gefüllten Zustand über einige Meter möglich. Eine Modifikation der Tragegriffe wird daher vorerst nicht vorgesehen.

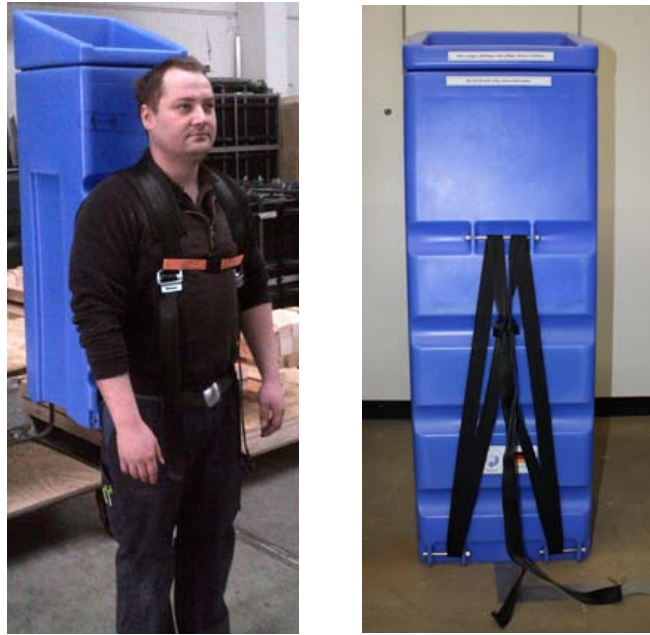
Abbildung 9: Einfaches Gurtsystem aus PES-Gurtband (rechts), gepolstertes Gurtsystem für weitere Strecken (links)

Um den leeren Wasserrucksack auch über längere Strecken zum Einsatzort transportieren zu können, dient das an der Hinterseite des Gehäuses angebrachte Gurtsystem, welches in Abbildung 9 (rechts) dargestellt ist. Dieses im Vorgängerprojekt entwickelte kostengünstige Gurtsystem, bestehend aus ca. 4 m Gurtband (Polyester, Breite 30 mm, Dicke 1,45 mm, Anfangsfestigkeit 1.600 dang (=kg), Gewicht 37,0 g/kfm.) und zwei Verbindungsschnallen, ist für die meisten Transportzwecke ausreichend.

Für einen Transport über sehr weite und auch schwierige Strecken kann bei Bedarf ein gepolstertes Gurtsystem verwendet werden (siehe Abbildung 9, links).

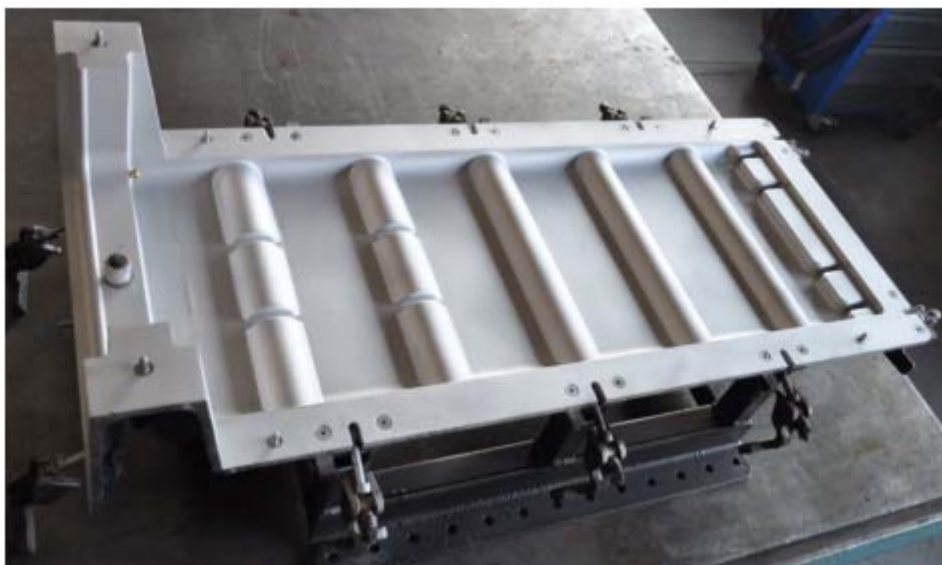
Abbildung 10: Gehäusewerkzeug mit zusätzlicher Quersicke

Das Gehäuseunterteil wurde so modifiziert, dass durch das Einbringen einer zusätzlichen oberen Quersicke mit Gurtaufnahme der Schwerpunkt für den Träger deutlich gesenkt werden konnte. Dieses verbessert den Tragekomfort in Verbindung mit dem komfortableren neuen Gurtsystem deutlich und vereinfacht das Auf- bzw. Absetzen des Wasserrucksacks. Abbildung 10 zeigt das hintere Teil des geänderten Werkzeugs. Die zusätzliche Quersicke ist in Abbildung 11 und Abbildung 12 (3D) dargestellt,.

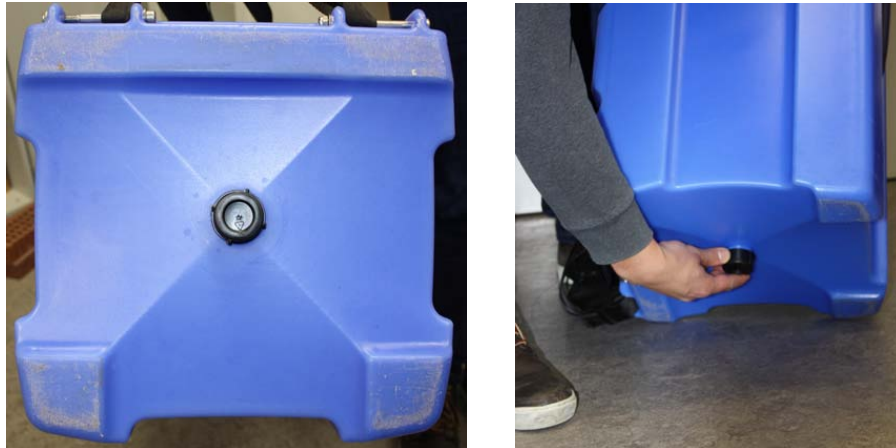
Abbildung 13: Bodenablass an der Unterseite des Gehäuses

Wie bereits erwähnt, wurde der im Vorgängerprojekt entwickelte Bodenablass inzwischen umgesetzt. Der Bodenablass, siehe Abbildung 13, ermöglicht ein Entleeren des Gerätes und somit auch eine Entfernung des angesammelten Schlammes.

Da das Gerät im gefüllten Zustand leicht angehoben werden muss, um den Bodenablass zu öffnen, ist eine Entleerung zwar möglich, aber im Handling noch verbesserungswürdig. Daher wurde zunächst geplant, den Ablass vom Boden des Gehäuses an die Seite zu versetzen und diesen somit besser erreichbar zu machen. Ein Entwurf dieser Umsetzung ist in Abbildung 14 umgesetzt.

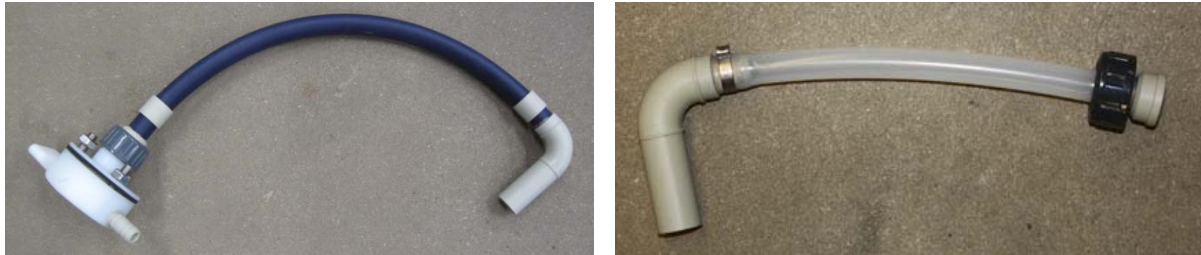
Abbildung 15: Anschlussset mit steifem Trinkwasserschlauch aus dem Vorgängerprojekt (links), aktuelles Anschlussset mit flexiblem Silikonschlauch (rechts)

Das im Vorgängerprojekt entwickelte Anschlussset zur Verbindung zwischen Membranmodul ist in Abbildung 15 auf dem linken Bild zu sehen.

Kernstück der Verbindung ist ein Trinkwasserschlauch mit einem Innendurchmesser von 13 mm. In den Fallversuchen hat sich gezeigt, dass der Schlauch aufgrund seiner Steifigkeit die Kräfte bei Bewegungen des Membranmoduls auf die Anschlüsse am Modul und am Kugelhahn überträgt. Um dies zu verhindern und in Verbindung mit der neu entwickelten Dämmung eine zusätzliche Sicherheit bei Stürzen zu erhalten, wurde als Verbindung der Anschlüsse zwischen Membranmodul und Kugelhahn ein lebensmittelechter Silikonschlauch gewählt. Diese Ausführung ist im rechten Bild von Abbildung 15 zu sehen.

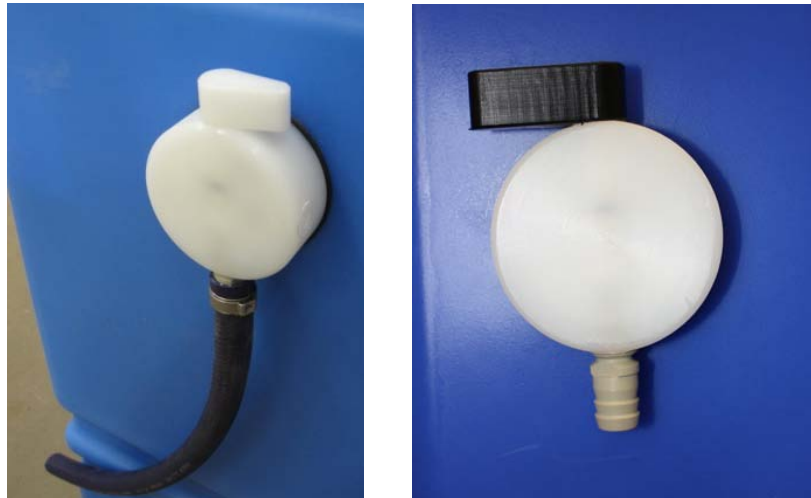
Abbildung 16: Kugelhahn aus Vorgängerprojekt (links), aktueller Kugelhahn mit verändertem Griff und veränderter Schaltstellung (rechts)

Aufgrund der kurzen Griffausführung in der Variante aus dem Vorgängerprojekt, welche in Abbildung 16 (links) dargestellt ist, ist der Kugelhahn schwer zu öffnen. Zudem war der Kugelhahn in Mittelstellung geöffnet und bei Stellung links sowie rechts geschlossen. Um das Handling zu verbessern, wurde der Griff des aktuellen Kugelhahns verlängert und zur besseren Erkennung in Schwarz ausgeführt. Der Kugelhahn ist nur in Rechtsstellung geschlossen und in Linksstellung, siehe Abbildung 16 (rechts), geöffnet. Dies wurde auch in einem zusätzlichen Piktogramm-Paar, siehe Abbildung 148, bildlich verdeutlicht. Zusätzlich wird die aktuelle Version zur Sicherstellung der Dichtigkeit nicht mehr von drei, sondern von vier Schrauben fixiert, wie in Abbildung 17 zu sehen ist.

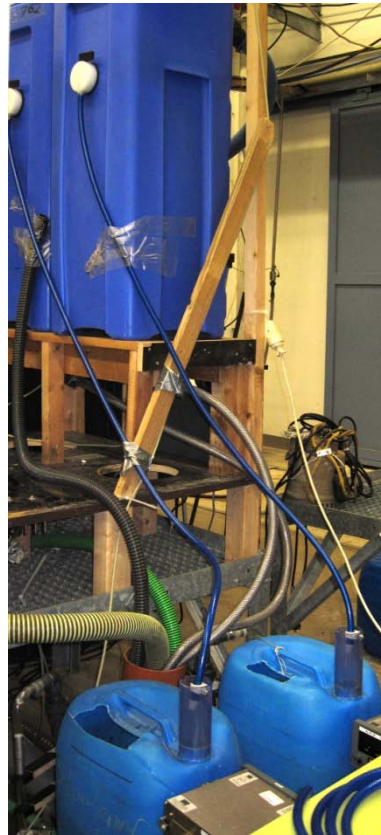
Abbildung 19: Anlagenerweiterung um eine längere Permeatsaugleitung; Höhenunterschied zwischen Kugelhahn und Ende Ablaufschlauch ca. 130 cm

Zusätzlich wurde der Einfluss einer längeren Permeatsaugleitung zur Erhöhung des Wasserdrucks untersucht. Dazu wurden zwei Wasserrucksäcke mit einer solchen ausgestattet. Ein Bild des Versuchsaufbaus zeigt Abbildung 19. Die Ergebnisse der Versuchsreihen zur Erhöhung des Transmembrandrucks werden in Kapitel 4.4 erläutert.

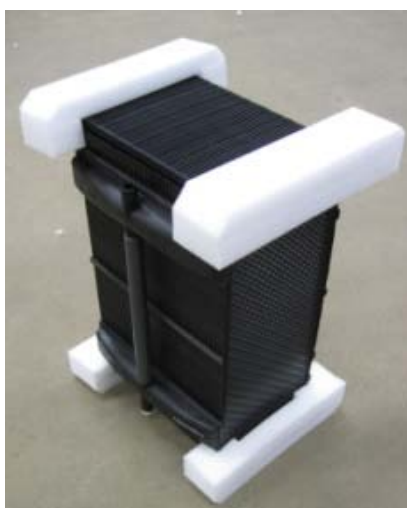
Abbildung 20 zeigt die im Vorgängerprojekt umgesetzte Variante aus gefrästem und laminiertem PE-Schaum (Plastazote® LD 33 LC).

Abbildung 20: Im Vorgängerprojekt entwickelte und umgesetzte Membrandämmung

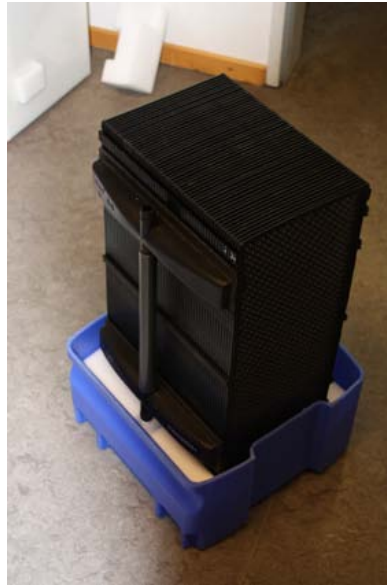
Abbildung 21: Dämmung parallel zur Vorder- und Hinterseite des Moduls, Version 1

Im **ersten Schritt** (Version 1) wurde die Dämmung so umkonstruiert, dass sie parallel zur Vorder- und Hinterseite des Membranmoduls angebracht werden kann. In Abbildung 21 ist gezeigt, wie das Modul in die untere Dämmung eingesetzt ist.

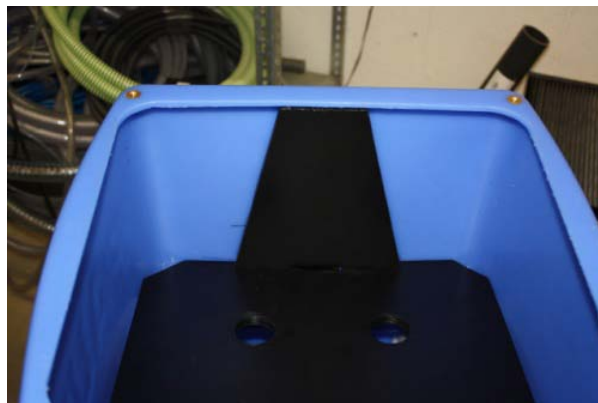
Abbildung 24: PE-Platte zur Abstützung nach oben, Version 2

Als Sicherung gegen ein Aufschwimmen der Membran bei der Befüllung mit Wasser und gegen das Verrutschen beim Transport sowie bei Stürzen wurde eine PE-Platte auf die Dämmung gelegt, welche mit zwei trapezförmigen Stützen nach oben gesichert wird. Abbildung 24 zeigt die aufgesetzte PE-Platte mit der Stütze.

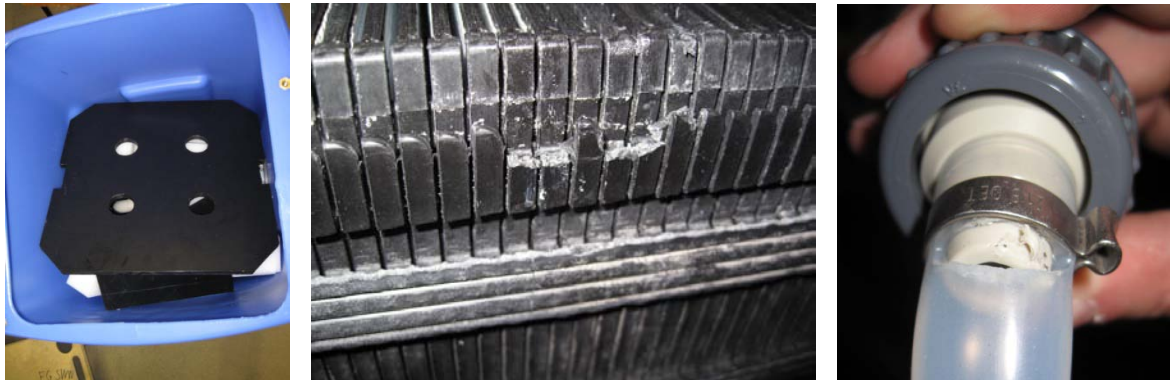
In Abbildung 25 ist deutlich zu erkennen, dass die Dämmung den Belastungen nicht standgehalten hat. Durch das Verrutschen der Dämmung und die damit verbundene Bewegung des Membranmoduls sind Beschädigungen am Gehäuse des Membranmoduls sowie Beschädigungen am Schlauch, der das Modul mit dem Kugelhahn verbindet, entstanden. Käme es zu diesem Schadensfall, wäre der Wasserrucksack nicht mehr funktionsfähig.

Abbildung 25: Schadenbilder nach einem Sturz aus 2 m Höhe auf die Kopfseite des Wasserrucksacks, Version 2

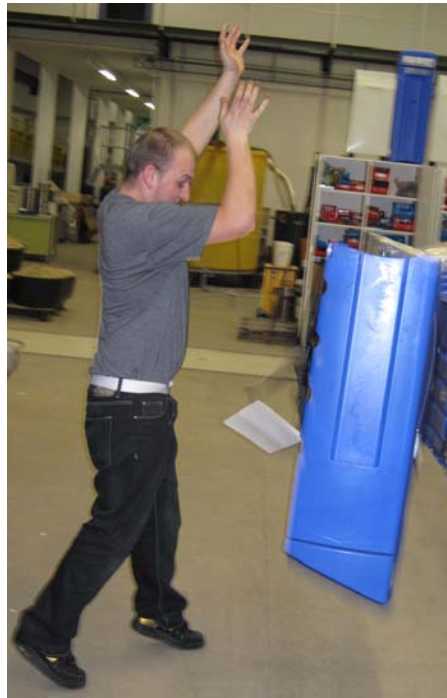
Auch diese Dämmung wurde zur Eignungsprüfung einigen Falltests aus einer Höhe von ca. zwei Metern auf einen Betonboden unterzogen, siehe Abbildung 27.

Abbildung 27: Falltest mit der Dämmung Version 3, Fall aus ca. 2 m auf die Kopfseite, Untergrund Beton

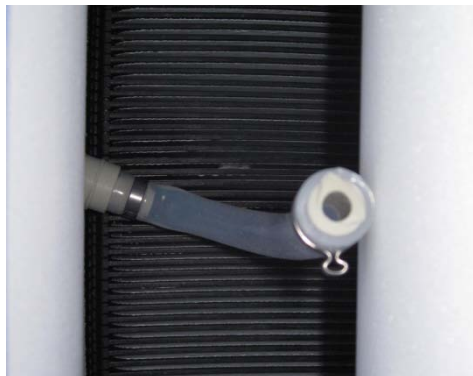
Abbildung 28: Schadensfall nach Falltest aus Abbildung 27 (Version 3)

In Abbildung 28 ist zu sehen, dass die Dämmung zwar nicht dauerhaft verrutscht ist, aber dennoch eine Bewegung des Membranmoduls zugelassen hat, welche die Anschlussstülle an den Kugelhahn im Inneren des Gehäuses abgerissen hat. Zurückzuführen war dieser Schadensfall auf eine elastische Verformung der Steckbalken, die das Modul gegen eine Bewegung nach oben sichern sollen.

Aus diesem Grund wurde für die **Endversion** der Dämmung der Werkstoff für die Auflageplatte und die beiden Steckbalken verändert. Es wurde ein PE-Schaum mit einer deutlich höheren Raumdichte von 145 kg/m^3 und einer höheren Steifigkeit gewählt. Die Dämmung in der Endversion ist in Abbildung 29 sowie als 3D-Abbildung und Foto in Abbildung 30 dargestellt.

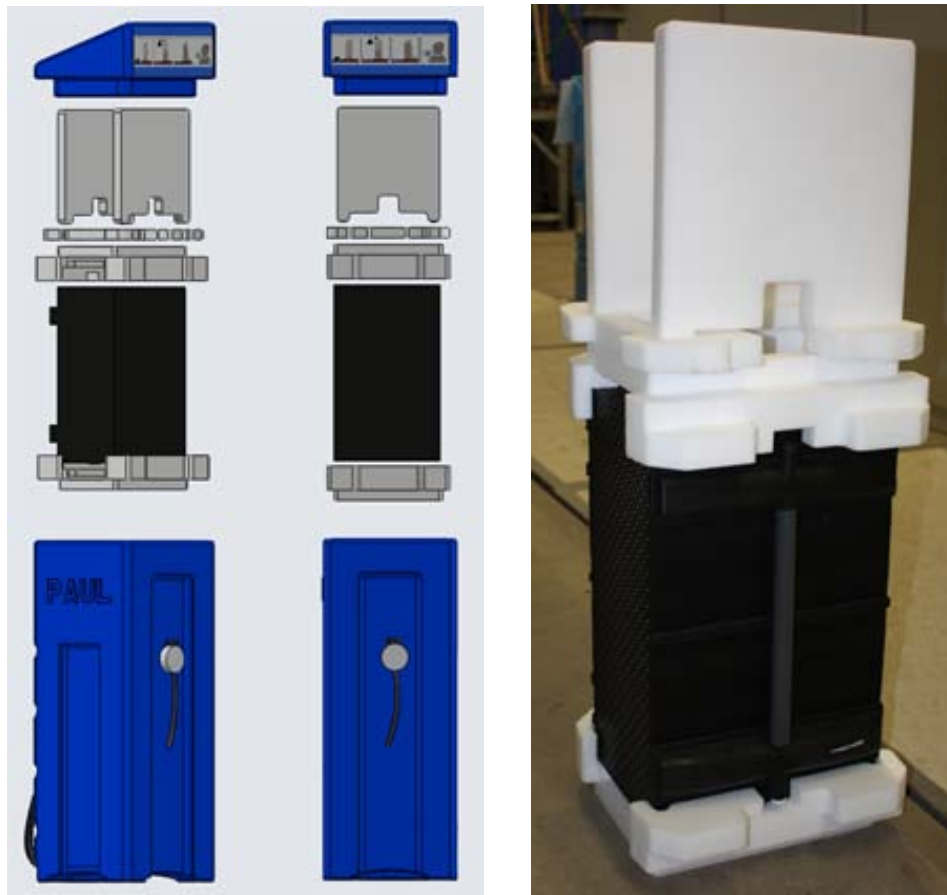
Abbildung 30: 3D-Abbildung (links) und Foto (rechts) der Endversion des Wasserrucksack inklusive Dämmung

Die konstruktive Ausbildung dieser Dämmvariante in Verbindung mit der neuen Werkstoffkombination und optimierter Absicherung nach oben hat sich in weiteren Fallversuchen als geeignet erwiesen, den Wasserrucksack auch **bei Stürzen kopf-über bzw. in jeder anderen Lage aus ca. 2 m auf Beton** zu schützen. Der Wasserrucksack war nach den Fallversuchen unbeschädigt und voll funktionsfähig.

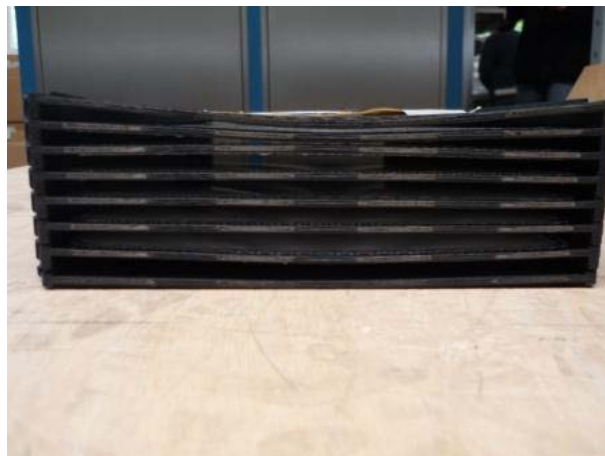
Abbildung 32: Schweißversuch Mischung PP Gf 20 / Tecnoprene

Der dünnwandige Rahmen für die Aufnahme der Membranen sollte kostengünstig, schnell und mit der erforderlichen Planheit und Maßgenauigkeit hergestellt werden können. Dazu wurden die Bedingungen des Spritzgießverfahrens optimiert und auch ein anderes Verfahren zur Herstellung getestet. Für den gewählten Herstellungsprozess wurden verschiedene Spritzwerkstoffe und Verarbeitungstests mit verschiedenen Kunststoffkompositionen durchgeführt. Die Mischungen bestanden aus Polypropylen mit Zuschlagstoffen wie Glasfaser, Talkum und Glaskugeln. Um die gewünschte mechanische Stabilität zu erreichen wurden Mischungen mit Tecnoprene A 60, Preprop 126 und PP Gf 20 getestet. Schweißversuche mit den verwendeten Mischungen sind in Abbildung 32, Abbildung 33, Abbildung 34 und Abbildung 35 dargestellt.

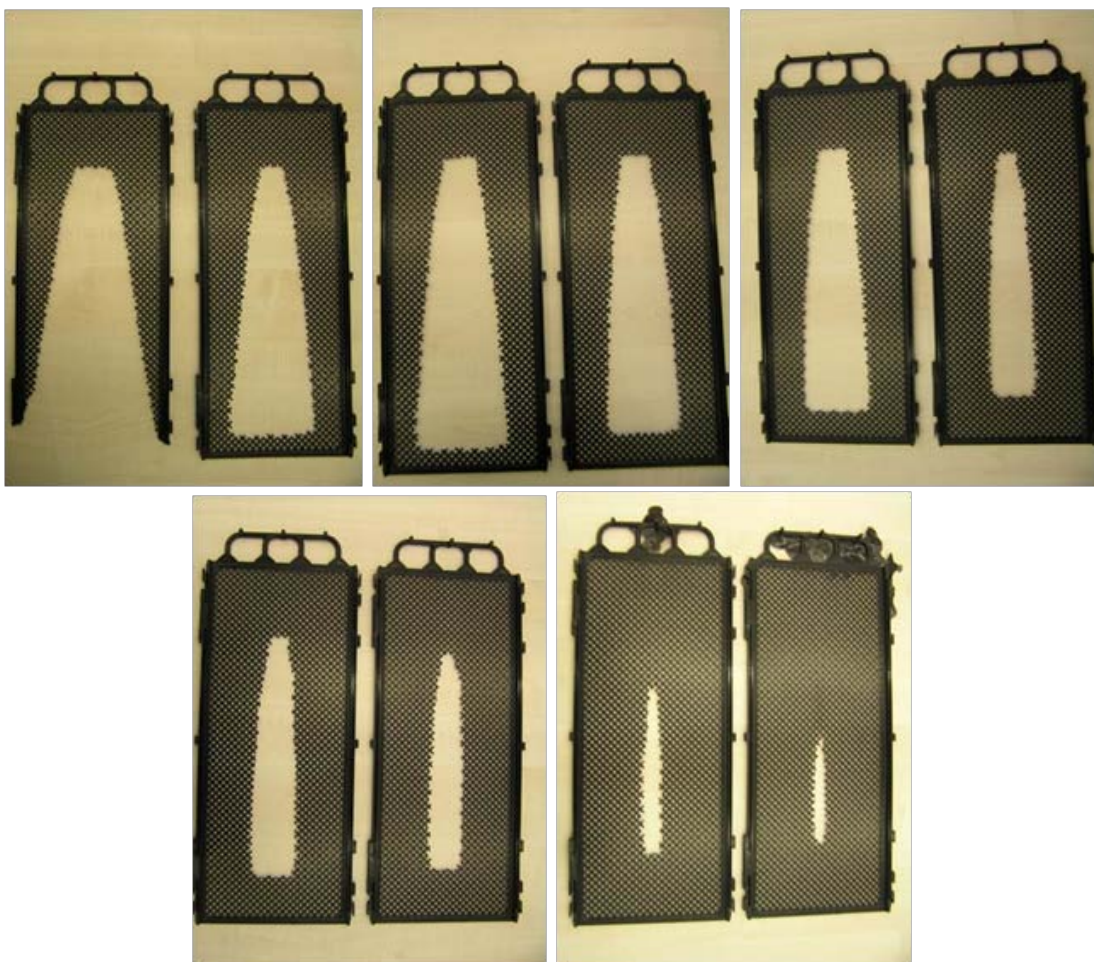
Da der Anguss an der Oberkante der Filterplatte angebracht ist, muss der Kunststoff einen relativ langen Fließweg zurücklegen. Hierbei fließt die Formmasse erst am Rand der Form entlang, trifft unten zusammen und füllt dann die Form in Richtung Mitte aus. Der Fließverlauf ist in Abbildung 38 dargestellt.

Abbildung 38: Fließverlauf des Kunststoffes

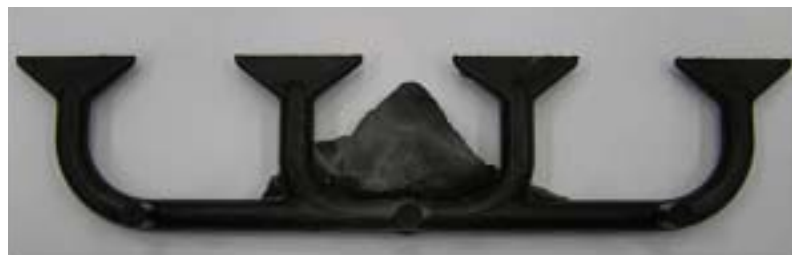
Abbildung 40: Vierfachanguss der Filterplatte

Die Filterplatten besitzen derzeit einen Vierfach-Filmanguss, siehe Abbildung 40, an der Oberseite der Platte. Dieser muss nach dem Spritzvorgang durch eine Stanzvorrichtung abgetrennt werden. Der Anguss besitzt ein Gewicht von 18 g.

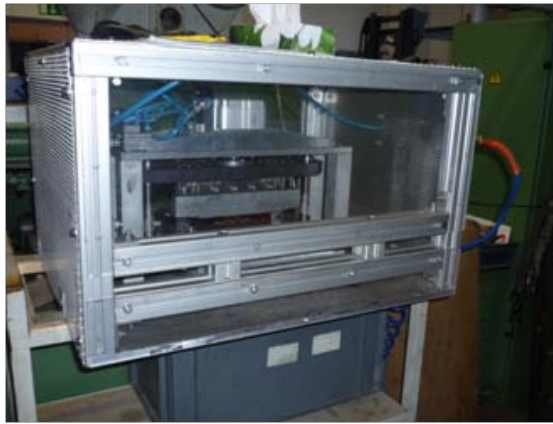
Abbildung 41: Stanzvorrichtung zur Abtrennung des Angusses

Abbildung 41 zeigt ein Bild der Stanzvorrichtung, welche mit einem pneumatischen Zylinder arbeitet, der bei Berührung mit der Platte den Anguss abtrennt. Dieser wird anschließend aufgefangen.

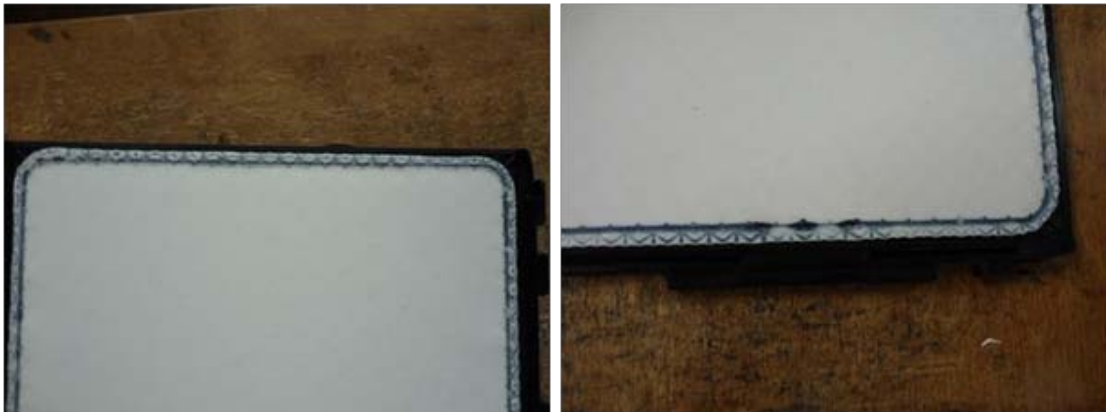
Abbildung 42: *Ungleichmäßige Schweißkante (links), Fehlstelle Schweißkante (rechts)*

Das Membranstützgewebe gibt der eigentlichen Membrantrennschicht die Stabilität und Reißfestigkeit. Da die Membranen mit dem Rand der Gitterplatte thermischen Verbund eingehen müssen, hat die Verbindungsfähigkeit des Stützgewebes mit der Gitterplatte eine herausragende Bedeutung für die Stabilität und Langlebigkeit der Konstruktion. Deshalb wurden Schweißversuche mit unterschiedlichen Filtergeweben durchgeführt. Die Filterstützgewebe unterschieden sich insbesondere in den Vliesstoffgewichten und der Materialstärke. Es wurden Vliese mit Einsatzgewichten von 50 g/m² bis 200 g/m² und Materialstärken von 200 µm bis 400 µm verarbeitet. Es zeigten sich bei den geringeren Einsatzgewichten und Materialstärken deutliche Qualitätsprobleme beim Schweißprozess. Es kam zu Ungleichmäßigkeiten an der Schweißkante und teilweise sogar zu Fehlstellen, welche in Abbildung 42 zu sehen sind. Die Abbildung 43 der Schweißkontur zeigt den Sollzustand einer formschlüssigen Schweißkante.

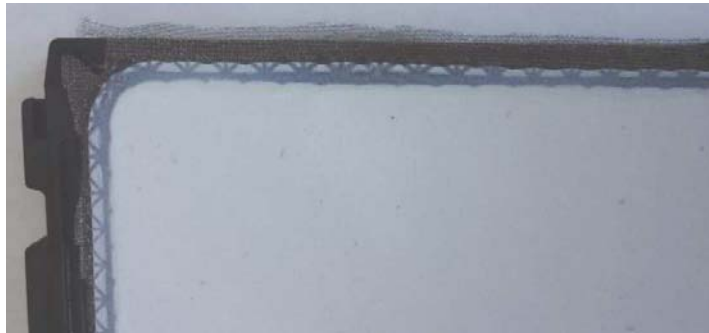
Abbildung 44: Stoffbahn aus Silber, die zwischen Membran und Membranplatte eingearbeitet ist.

Bei den Silbermembranplatten eines Silbermembranmoduls wird zwischen Membranmaterial und Kunststoffskelet das erwähnte Silbermaterial platziert. Dies geschieht jeweils nur auf einer Seite der Membranplatte. Das Wasser, welches durch die Membran gefiltert wurde, wird auf diese Weise auch in Kontakt mit dem Silbermaterial gebracht. Fixiert wird es mit derselben Schweißnaht wie das Membranmaterial selbst. Ein Bild einer Membranplatte mit eingeschweißter Silberbahn ist in Abbildung 44 dargestellt.

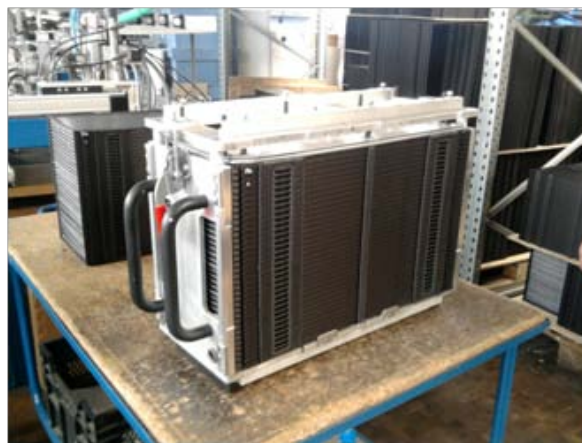
Für das Formen der Module, d.h. 50 Platten übereinander stapeln und verschweißen, werden die Platten zu Blöcken mit jeweils zwei vakuumdichten Kanälen verschweißt. Der vakuumdichte Kanal besteht ebenfalls aus Polypropylen und wird ebenso durch Schweißen mit dem Modul verbunden. Dafür werden die fertigen Module in ein Gestell eingesetzt und mit den Kanälen in der Schweißmaschine aus Abbildung 46, in der die Membranen mit den Platten verschweißt wurden, verbunden.

Abbildung 46: Blockschweißwerkzeug

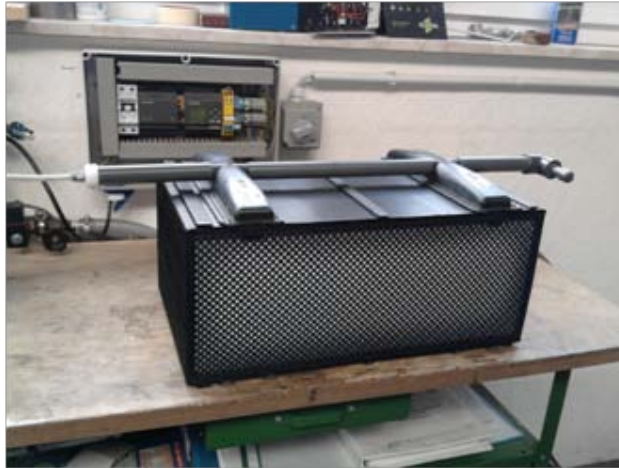
Auch hier werden Prüfungen zur Sicherstellung der Dichtheit durchgeführt. Diesbezüglich wird ein Schlauch an dem Kanal angebracht, siehe Abbildung 47, durch den Luft in den Kanal eingeblasen wird und wieder für 30 Sekunden lang gehalten wird. Wie bei den Prüfungen der Membrane, werden alle 30 Stück die Extrakontrolle mit Seifenwasser durchgeführt. In diesem Fall wird die Lösung auf die Schweißnaht des Kanals aufgetragen und abermals wird durch Luftblasen eine undichte Stelle signalisiert.

Abbildung 47: Modulprüfung

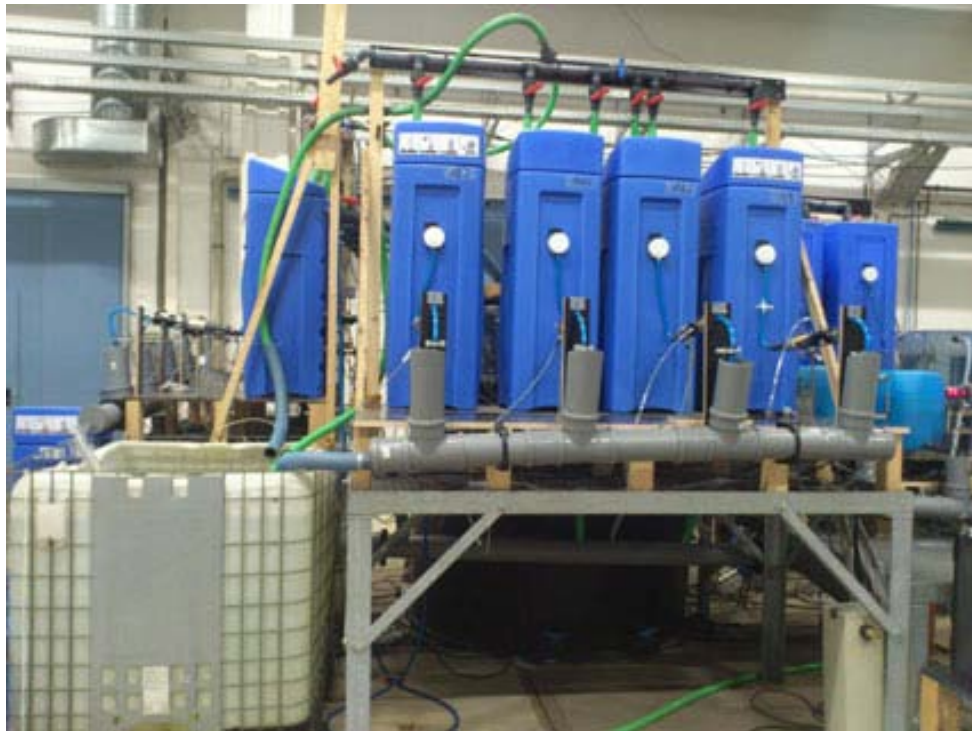
Abbildung 49: Ansicht der Versuchsanlage zur Durchführung des Testprogramms in der Versuchsanstalt und Prüfstelle für Wasserbau und Umwelttechnik der Universität Kassel

Die in dieser Anlage verwendeten Wasserrucksäcke entsprechen der in Kapitel 3 beschriebenen Weiterentwicklung (Version 1.0) der im Vorgängerprojekt entworfenen Kleinserie, um eine Vergleichbarkeit zu der aktuellen Version des Wasserrucksacks zu gewährleisten. Dabei sind auch der neu entwickelte Kugelhahn und der im Querschnitt reduzierte 10 mm Ablaufschlauch zum Einsatz gekommen. Das Schema der Anlage aus Abbildung 48 zeigt, dass die Anlage mit bis zu zehn Wasserrucksäcken gleichzeitig betrieben werden kann. Um die Anlage kontinuierlich mit Rohwasser zur betreiben, wurde eine pumpenbetriebene Wasserleitung vom Fluss „**Ahna**“ in die Versuchsanstalt gelegt. Die Vorlage wird, gesteuert über ein Füllstandsrelais, von der Ahna-Leitung mit Oberflächenwasser gespeist. Die Wasserrucksäcke werden über Pumpen in der Vorlage mit Rohwasser beschickt und haben einen Überlauf, der zurück in die Vorlage führt. Um genügend Permeat für einzelne Versuche und verschiedene Betriebsweisen zur Verfügung zu haben, werden alle Permeatabläufe zur Speicherung in einen Permeattank geführt. Ein Foto eines Teils der Anlage ist in Abbildung 49 dargestellt.

Je nach Betriebsweise sind die Wasserrucksäcke mit pneumatisch betriebenen Ventilen am Ablauf oder am Bodenablass ausgestattet. Herzstück der Anlage ist eine Steuereinheit, über welche Pumpen und Ventile gesteuert sowie die Daten aufgezeichnet werden. Erfasst werden der Durchfluss der Wasserrucksäcke, der Wasserstand in den Wasserrucksäcken, die Wassertemperatur und die Trübung des Rohwassers.

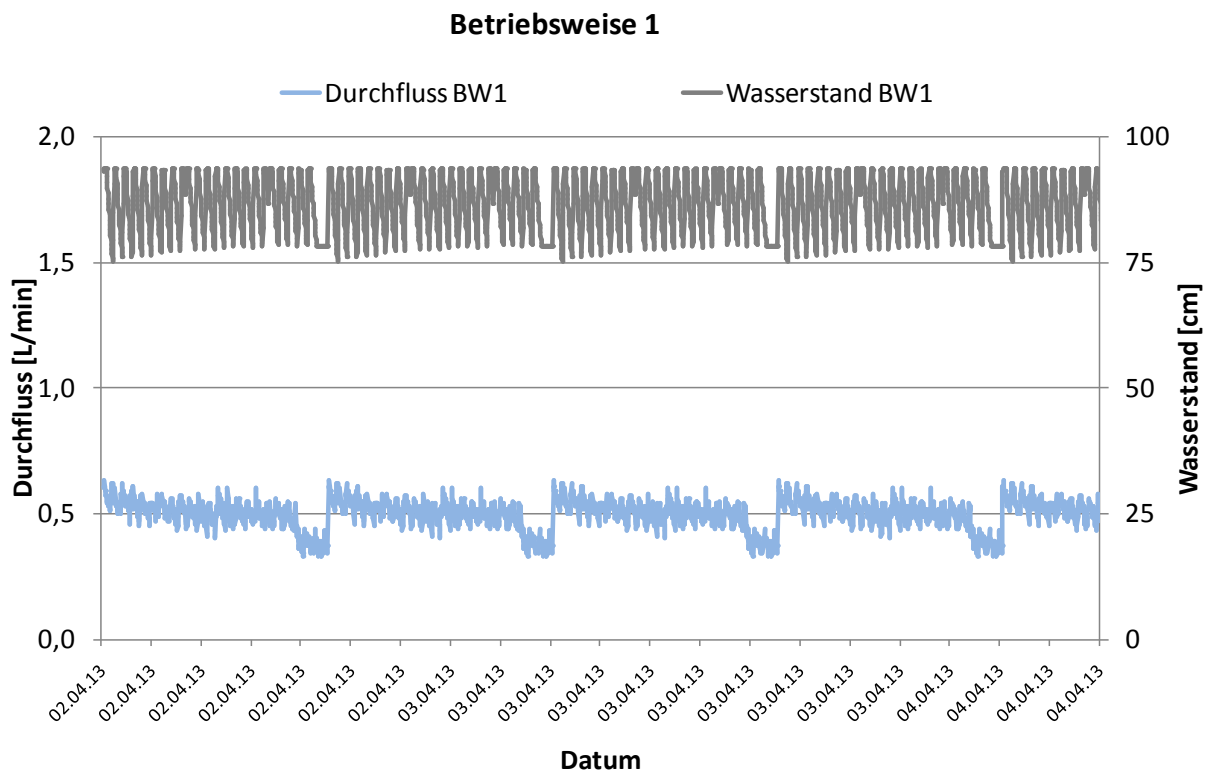
In Betriebsweise 1 wurden die Wasserrucksäcke kontinuierlich betrieben (24 h / 7 d). Hierbei stand die hydraulische Leistungsfähigkeit bei maximaler, ununterbrochener Filtrationsdauer im Vordergrund. Abbildung 50 zeigt beispielhaft den Wasserstand und den Durchfluss eines in Betriebsweise 1 betriebenen Wasserrucksackes. Die Schwankungen im Wasserstand und im Durchfluss spiegeln die intervallartige Befüllung wieder. Es ist zu erkennen, dass ohne Unterbrechungen filtriert wird.

Abbildung 50: Für Betriebsweise 1 typischer Verlauf des Durchflusses und des Wasserstands (repräsentativer Auszug)

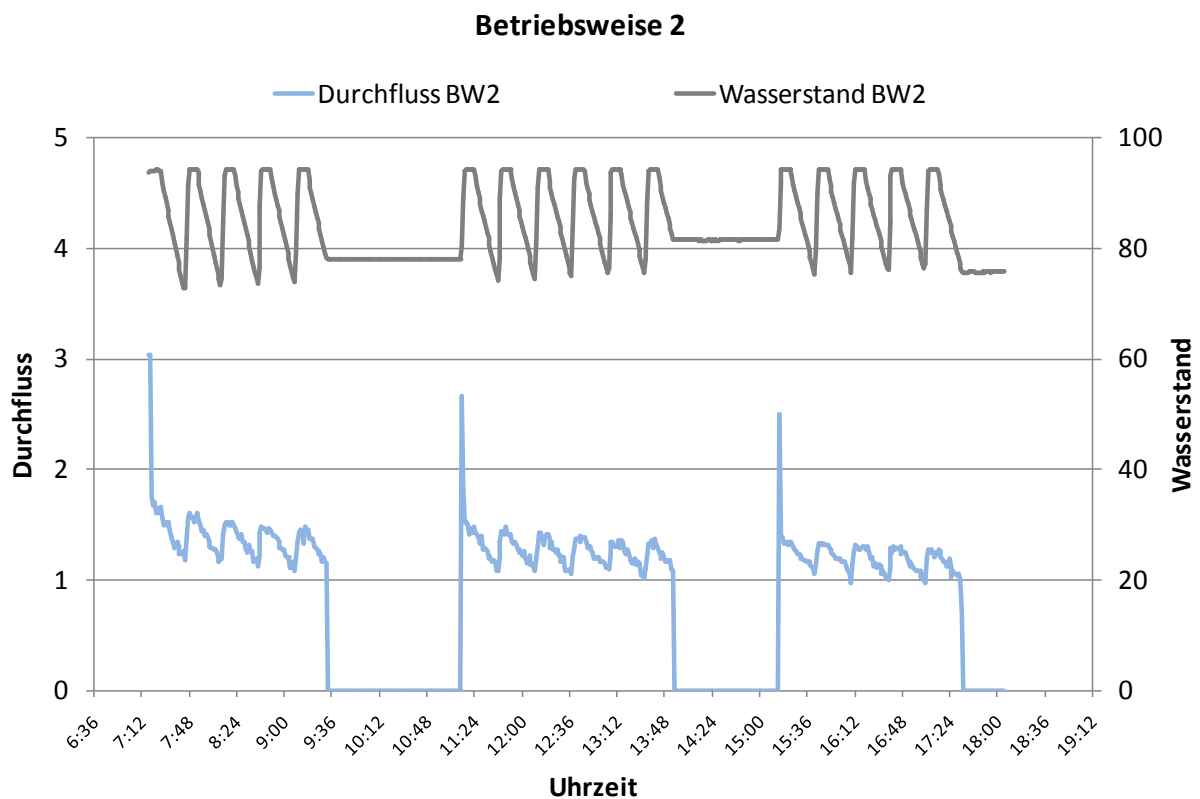
In Betriebsweise 2 wurden während des Tagesbetriebs im Gegensatz zu den Betriebsweisen 3 und 4 zwei bis drei Filtrationspausen vorgesehen. Diese Pausenzeiten lagen in den meisten Fällen zwischen einer und drei Stunden und sind in Abbildung 51 exemplarisch dargestellt. In den Pausenzeiten fanden kein Durchfluss und keine Veränderung des Wasserstandes statt. Je nach Füllstand bei Filtrationsende waren die Rucksäcke über Nacht teil- oder vollgefüllt, da der Permeatablauf durch ein Ventil geschlossen wurde.

Abbildung 51: Für Betriebsweise 2 typischer Verlauf des Durchflusses und des Wasserstands (repräsentativer Auszug)

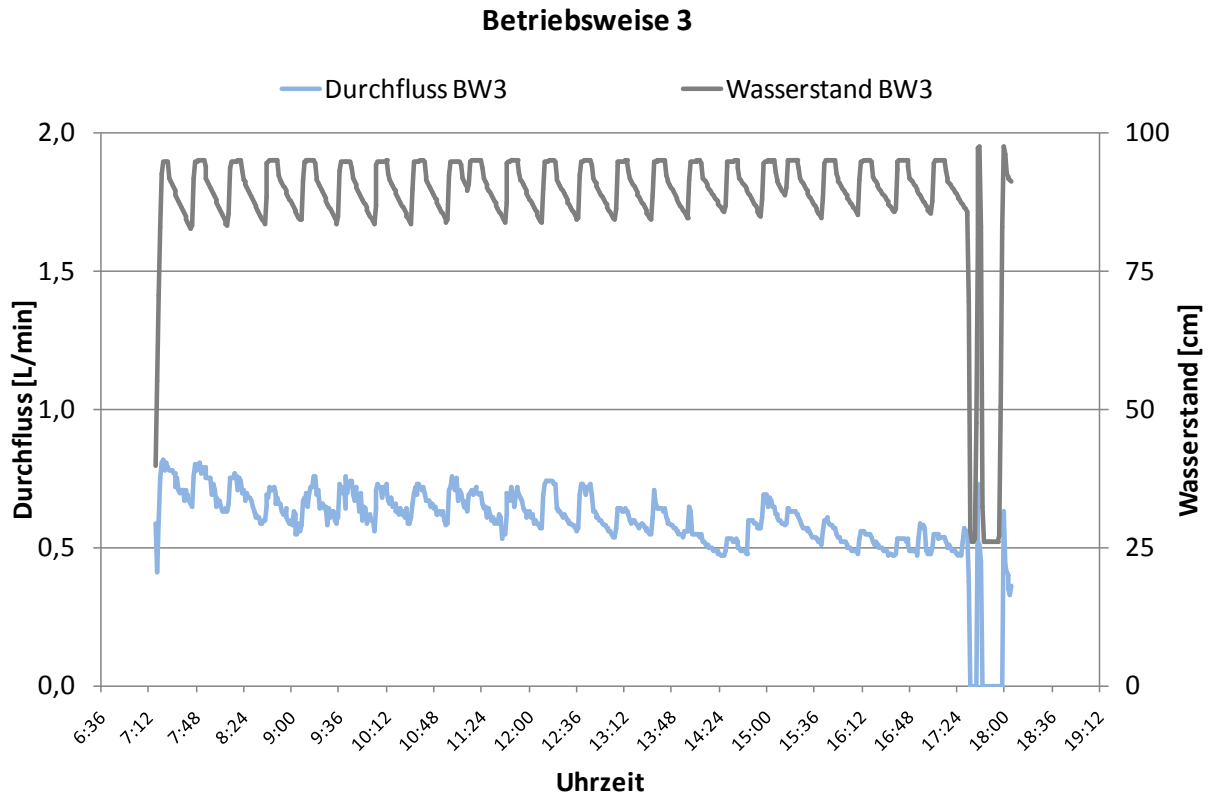
te. In Abbildung 52 ist deutlich zu erkennen, dass die Filtration tagsüber nicht unterbrochen und die Wasserrucksäcke am Ende des Versuchstages entleert wurden.

Abbildung 52: Für Betriebsweise 3 typischer Verlauf des Durchflusses und des Wasserstands(repräsentativer Auszug)

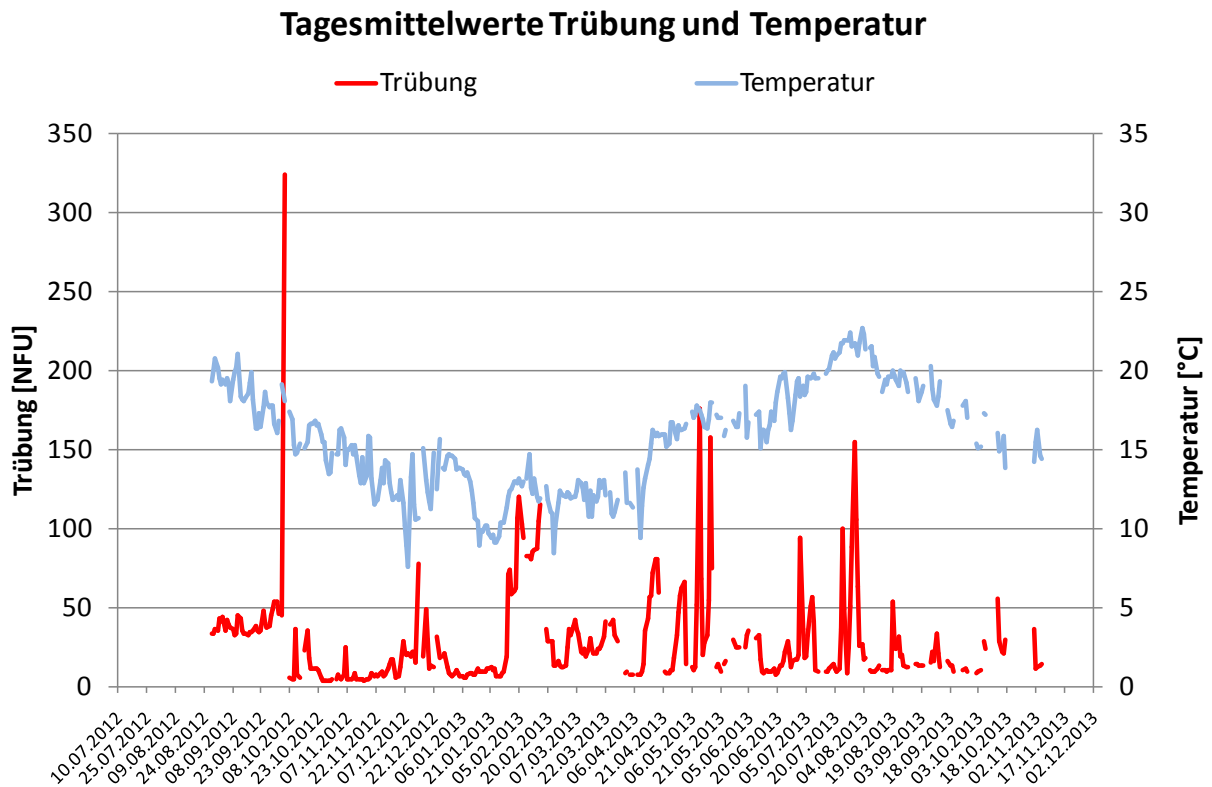
Jahreszeitlich bedingt lag die Rohwassertemperatur im dem Versuchszeitraum, der sich von August 2012 bis November 2013 erstreckte, zwischen 7 °C und 23 °C.

Abbildung 54: Schwankungen der Temperatur und der Trübung des Rohwassers

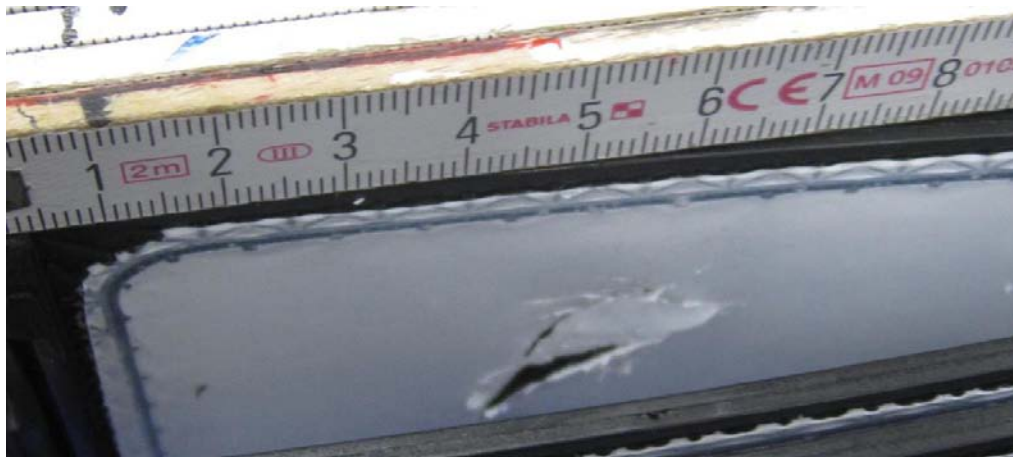
Abbildung 86: Membran mit deutlich sichtbarem Schnitt

Neben dem falschen Zusammenbau stellt eine Beschädigung der Membran eine Fehlerquelle dar. Im Vorgängerprojekt wurde bereits gezeigt, dass eine kleine Membranbeschädigung (zwei 1 cm lange Risse in zwei unterschiedlichen Membranplatten) auf längere Sicht keinen signifikanten Einfluss auf die Filtrationsqualität hat. Tabelle 13 zeigt nochmals zusammengefasst die Ergebnisse des Vergleichs einer beschädigten und unbeschädigten Membran aus dem Vorgängerprojekt. Die gute Filtrationsqualität scheint durch die Deckschichtbildung zustande zu kommen. Diese Deckschicht „überwuchert“ die Risse und dichtet diese dadurch höchstwahrscheinlich ab.

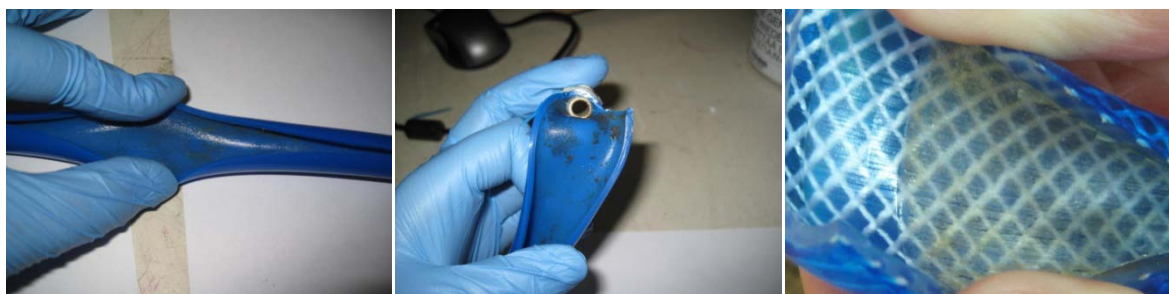
Abbildung 88: Ablagerungen im Ablaufschlauch (10 mm)

Zur Untersuchung der Verkeimung der Reinwasserseite sind Schläuche und andere Bauteile, die sich hinter der Membran befinden, bakteriologisch untersucht worden. Abbildung 88 zeigt beispielhaft Bilder der Innenseiten von Ablaufschläuchen.

In Tabelle 14 sind die bakterielle Verkeimung der Schläuche pro cm² und pro 10 mL dargestellt.

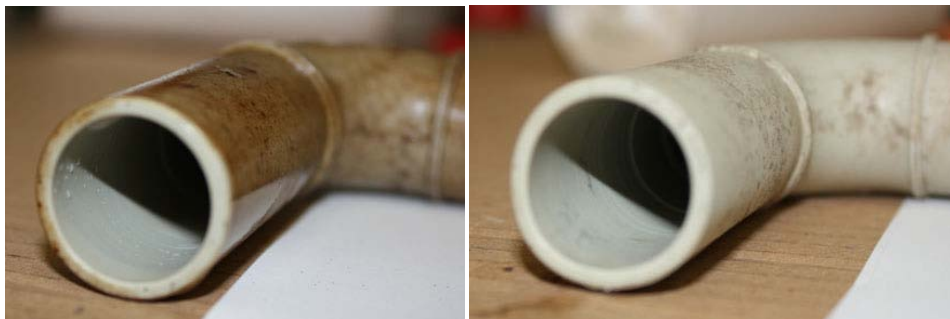
Außerdem sind der Kugelhahn und zwei Winkelstücke auf Bakterienbelastung überprüft worden. Die Innenseite zweier Winkelstücke nach längerem Betrieb sind in Abbildung 89 gezeigt. Für die Untersuchungen sind der Kugelhahn und die Winkelstü-

Abbildung 89: Innenseite des Winkelstücks zur Verbindung von Schlauch und Modul

Die Ergebnisse haben eine Verkeimung sowohl im Kugelhahn und den Winkelstücken als auch in den Schläuchen gezeigt. Die Keimzahlen können auch durch eine Rückverkeimung über die Entnahmestelle zustande kommen. Eine solche Rückverkeimung kann entstehen, wenn der Wasserrucksack leer läuft und dementsprechend keine Filtration mehr stattfindet. In diesem Fall können Bakterien möglicherweise durch den Schlauch bis in die Membran gelangen (Verkeimung durch die Luft, Schmierinfektion).

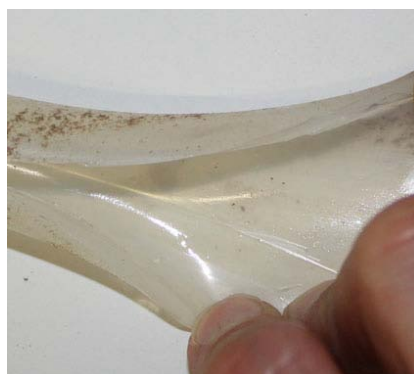
Tabelle 16 zeigt weitere Ergebnisse von bakteriellen Untersuchungen der Schlauchoberflächen. Außerdem ist eine Verkeimung des innenliegenden Silikonschlauches zwischen Membranmodul und Kugelhahn dargestellt. Beispielhaft ist in Abbildung 90 die Innenseite eines nicht untersuchten Silikonschlauches nach längerem Betrieb gezeigt. Optisch waren auf der Innenseite keine Verschmutzungen zu erkennen.

Abbildung 90: *Innenseite des Silikonschlauches zur Verbindung von Kugelhahn und Membranmodul*

Zusätzlich wurde der Silikonschlauch (Verbindung zwischen Kugelhahn und Membranmodul) von einem der Wasserrucksäcke in Betriebsweise 3 (P 3.2) nach einer Filtrationsdauer von 650 Stunden (10.12.2012) zur Untersuchung in die Abteilung Mikrobiologie der Universität Kassel gegeben.

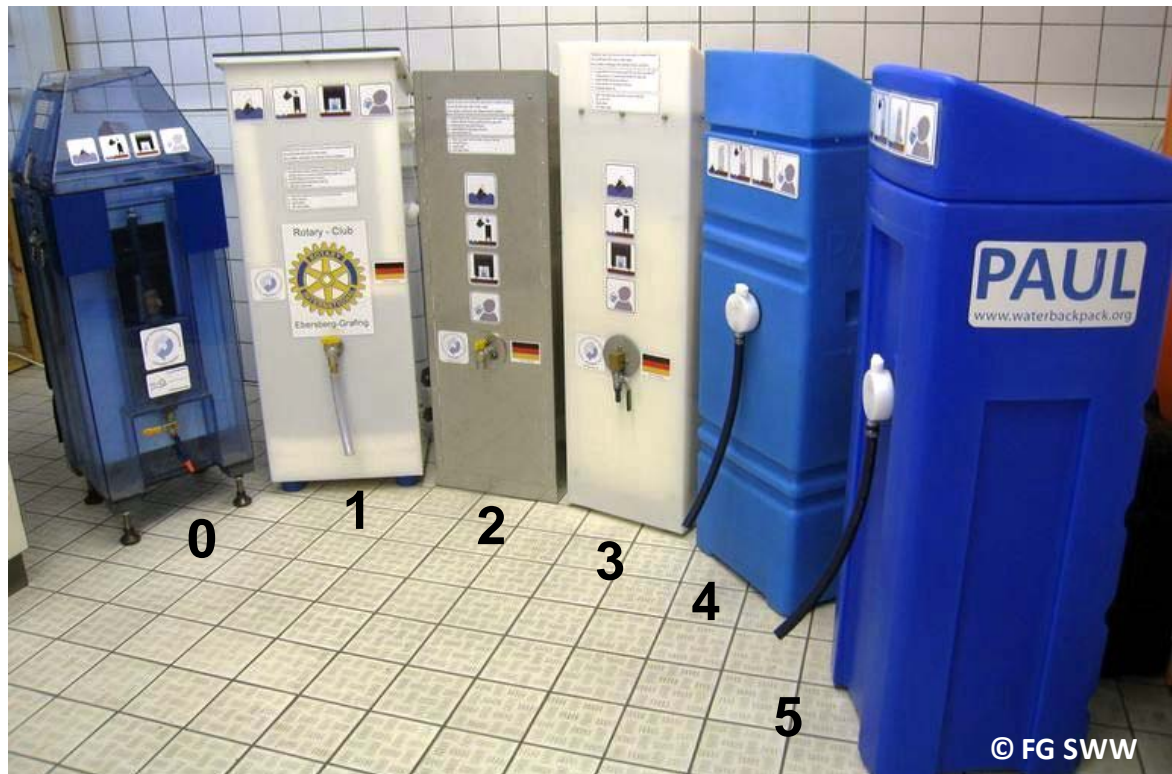
Abbildung 95: Verschiedenen Bauformen des Wasserrucksacks, Erläuterungen siehe Text

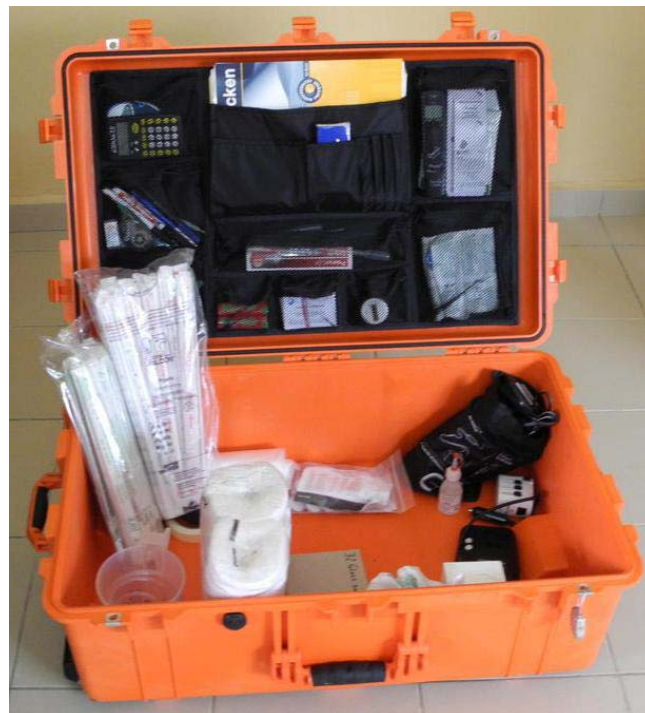
Zur Vor-Ort-Analytik wurde ein **nicht aus DBU-Mitteln finanziertes Feldlabor** eingesetzt, welches in einem wasserdichten, gepolsterten Großkoffer Platz fand, siehe Abbildung 96.

Abbildung 96: *Feldlabor für mikrobiologische und weitere Analysen*

Die Messausstattung dieses Feldlabors ist in Tabelle 20 aufgelistet, ohne dabei das erforderliche, umfangreiche labortechnische Zubehör wie einen Autoklav oder einen Inkubator etc., Verbrauchsmaterialien sowie diverse elektrische Geräte zu berücksichtigen. Das Feldlabor wies zu Beginn der jeweiligen Auslandsaktivitäten ein Gesamtgewicht von ca. 30 kg auf.
