„Erprobung und Optimierung eines einfachen Membranfiltrationsgerätes zur Aufbereitung von trinkbarem Wasser aus Oberflächengewässern für kleine Personengruppen in Notsitua- tionen ohne Fremdenergie (3. Phase) mit dem Ziel der Serienreife“

Abschlussbericht zum 31.01.2014

- gefördert durch die Deutsche Bundesstiftung Umwelt (DBU) -
AZ 23860/04

Fachgebiet Siedlungswasserwirtschaft

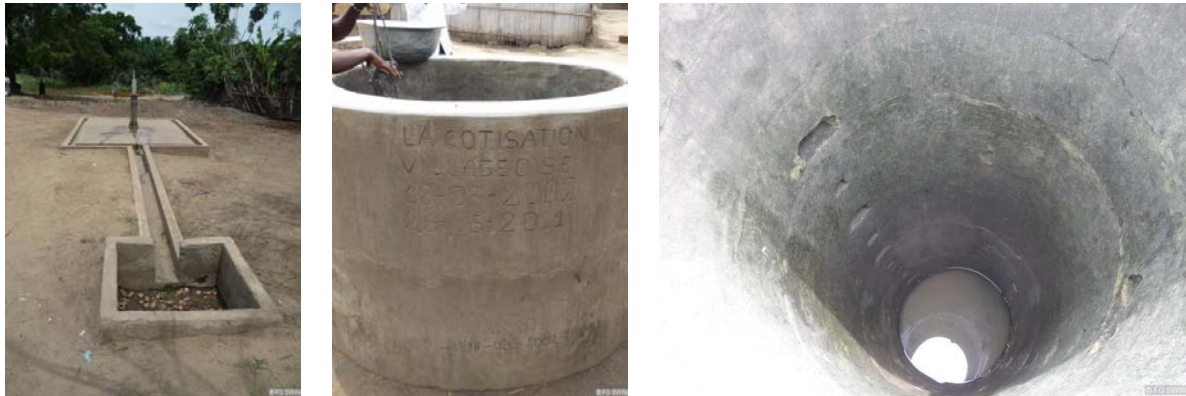
über einen gebohrten Tiefbrunnen mit Handpumpe, der auch mikrobiologisch unbedenkliches Wasser liefert, jedoch ist dieser stark calciumhaltig und wird nur zur Palmölproduktion verwendet. Ihr Trinkwasser beziehen die Bewohner aus einem offenen Schachtbrunnen, der zwar technisch intakt und verhältnismäßig wenig mikrobiologisch verunreinigt ist, als trinkbar lässt sich dieses Wasser jedoch nicht einordnen.

Abbildung 107: Awacou - links: unbenutzter Tiefbrunnen mit Handpumpe, mitte/rechts: offener Schachtbrunnen

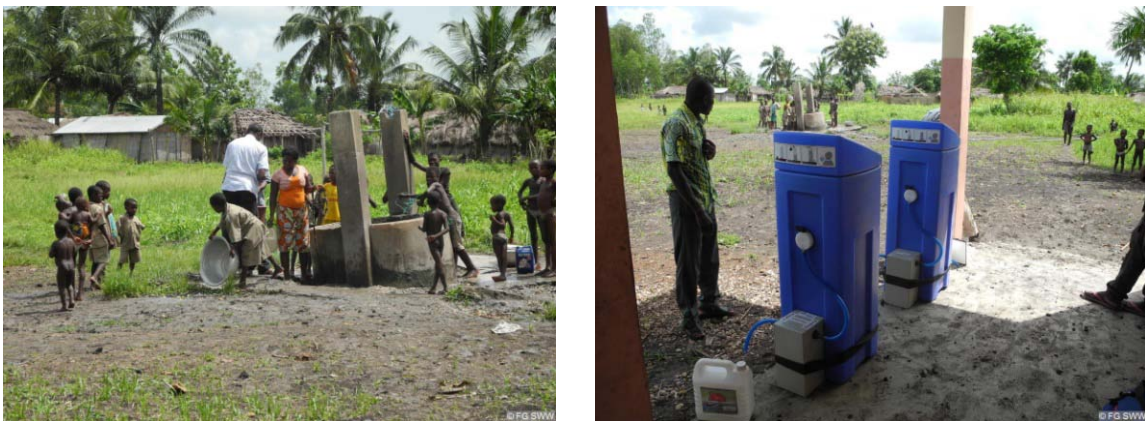
Der dritte Einsatzort zweier Wasserrucksäcke ist das Dorf Akplenou in der Kommune Bopa mit ca. 250 Einwohnern (ca. 60 km und 2 Autofahrstunden von Lokossa entfernt), welches über einen einfachen und schlecht gewarteten Schachtbrunnen verfügt, der ebenfalls von vielen Dorfbewohnern als Trinkwasserquelle verwendet wird. Dieser weist eine sehr hohe Verunreinigung mit Fäkalbakterien und Trübstoffen auf.

Abbildung 110: Akplenou - links: offener Schachtbrunnen, rechts: installierte Wasserrucksäcke

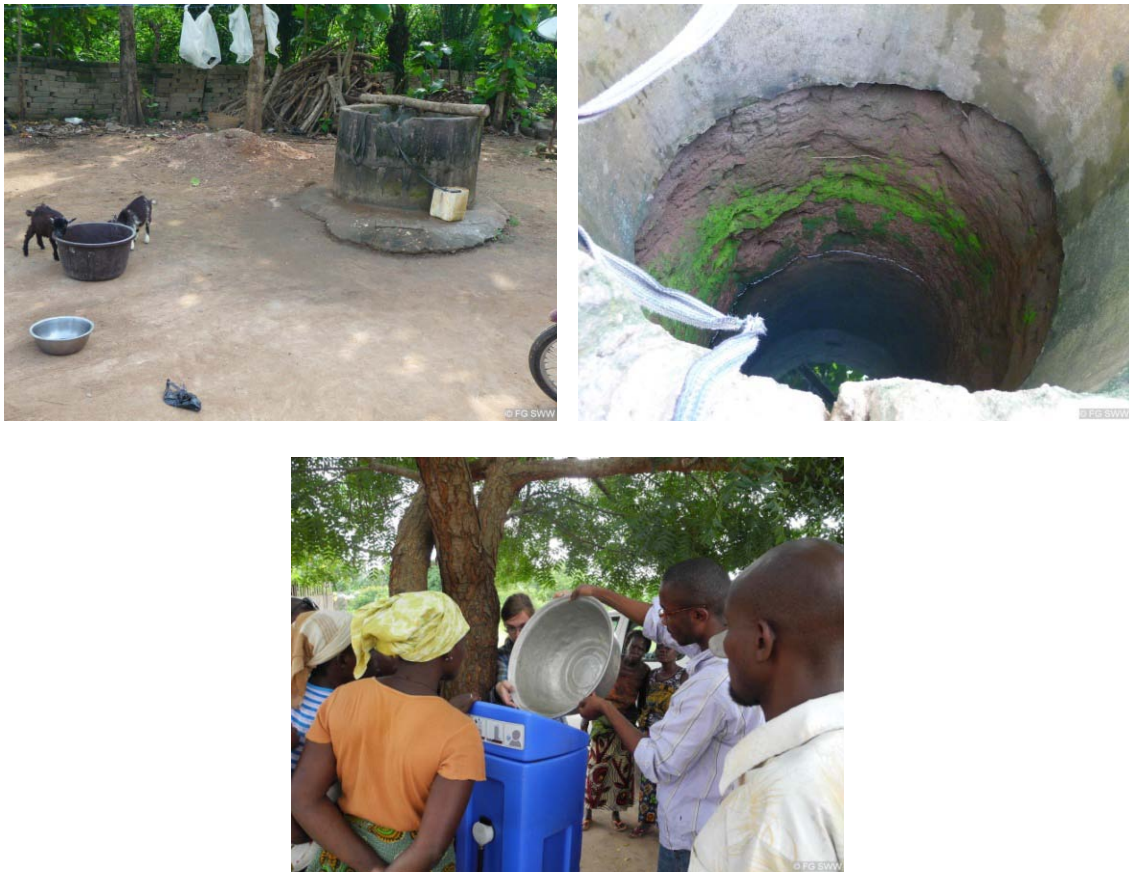
Der sechste Wasserrucksack wird in dem Dorf Kladjémé (Abbildung 111), dessen offener Brunnen die ca. 100 Bewohner mit Wasser versorgt, betrieben. Der Wasserrucksack wurde auf einem zentralen Platz in Kladjémé aufgestellt, ist aber auch für die Bewohner des Nachbardorfes Fifadji (ebenfalls ca. 100 Einwohner) zugänglich, die denselben Brunnen als Wasserquelle benutzen.

Abbildung 111: Kladjémé – oben: offener Schachtbrunnen, unten: Installation und Vorführung des Wasserrucksacks

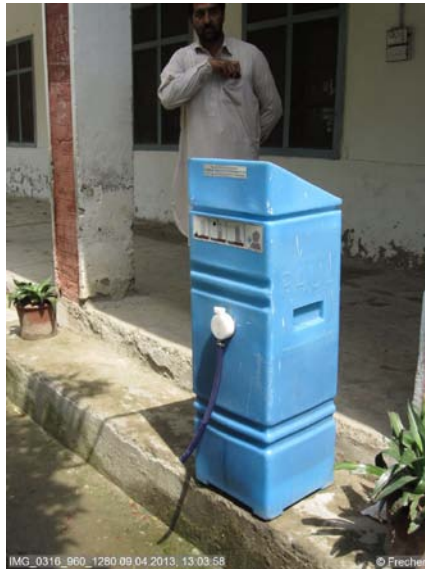
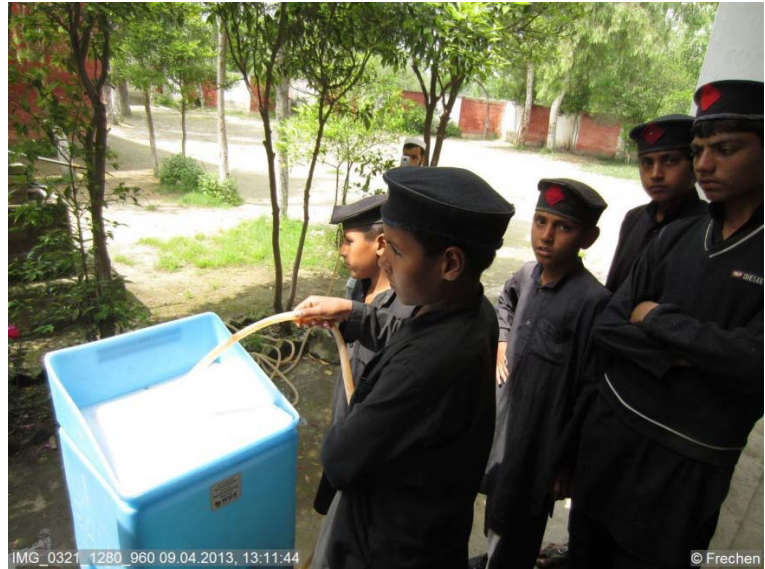
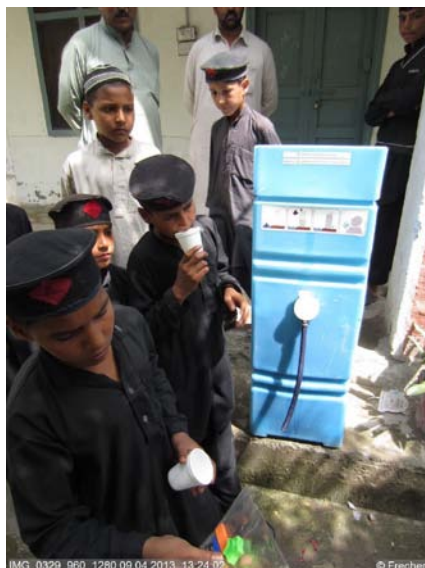
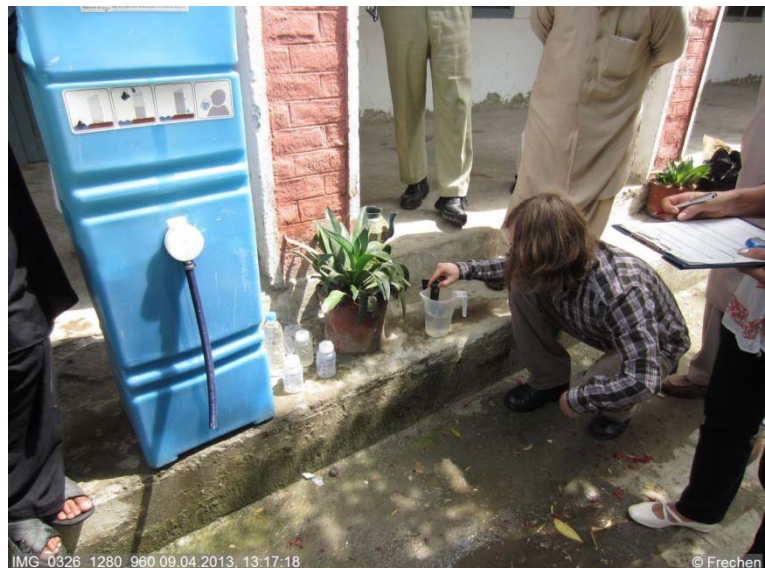
Beim ersten besuchten Ort handelt es sich um eine Schule. Der Wasserrucksack Nr. 319 aus der 4. Generation, siehe Abbildung 95, wird aus zwei etwa 30 m tiefen Brunnen beschickt und nach Angaben der Anwesenden etwa „4 Mal pro Tag“ befüllt. Etwa 250 Kinder trinken Wasser aus diesem Wasserrucksack. Abbildung 121 verschafft einen Eindruck.

Abbildung 121: Wasserrucksack Nr. 319 in der Schule in Tarnab (Nord)

Nach den Gesprächen mit den Anwesenden kann geschätzt werden, dass etwa 250 Liter am Tag gefiltert werden.

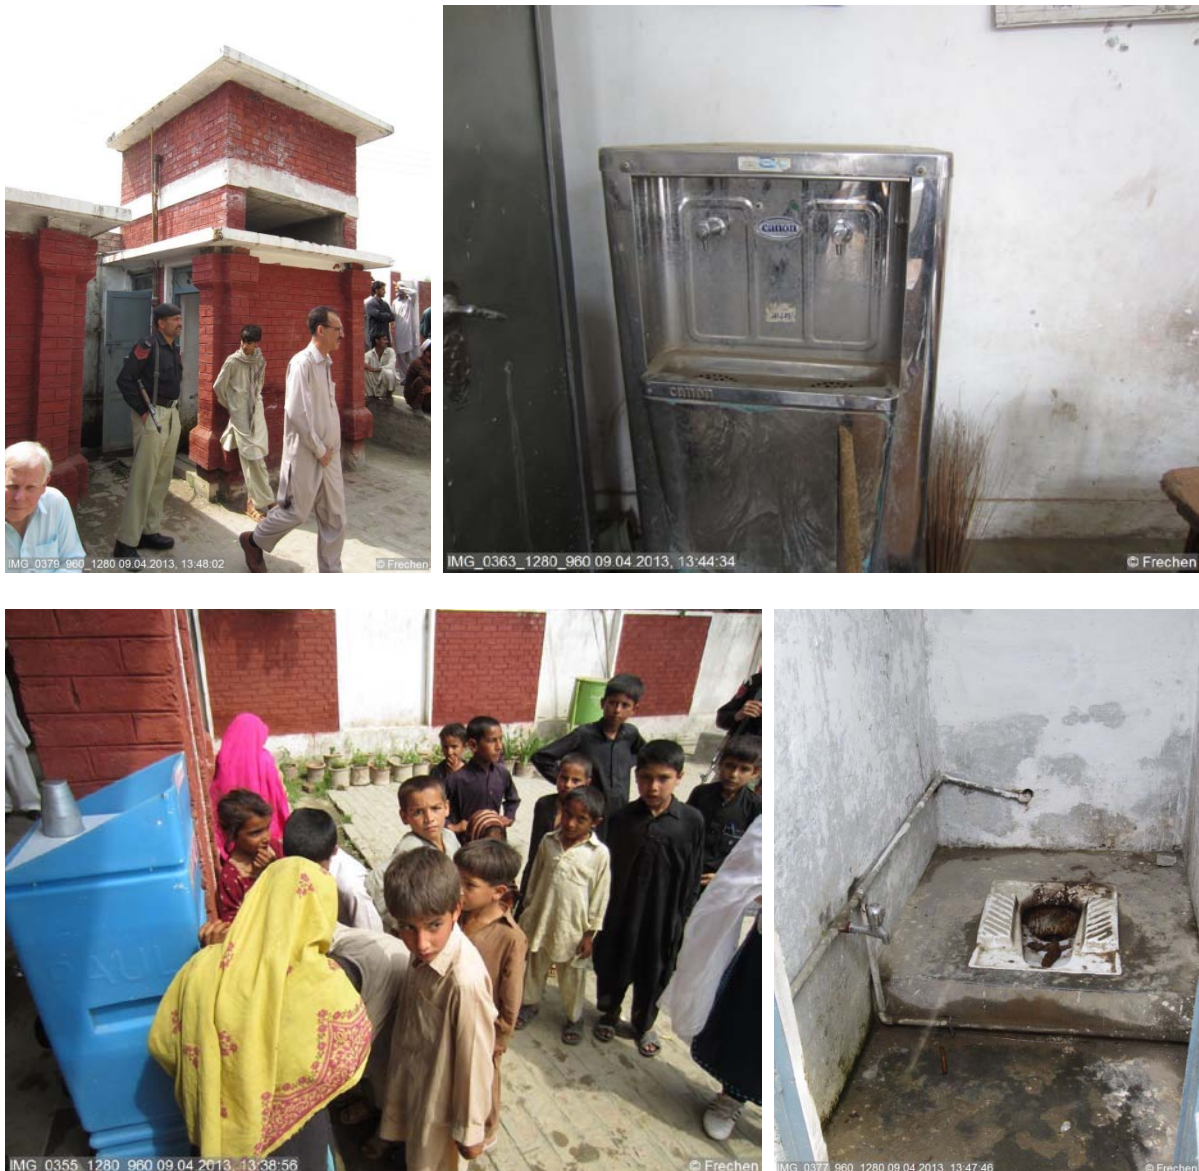
Ebenfalls in einer Schule ist Wasserrucksack Nr. 356, auch aus der 4. Generation, siehe Abbildung 95, in Benutzung. Hier versorgt ein ca. 30 m tiefer Brunnen über einen Hochbehälter und anschließende Passage durch einen Kühler etwa 250 Kinder an 6 Tagen pro Woche, siehe auch Abbildung 122. Nach Angaben des Lehrers wird der Wasserrucksack täglich 6 Mal befüllt.

Abbildung 122: Verhältnisse in der Schule in Tarnab (Süd) – oben :Toilettenhaus mit Wasser-Hochbehälter (links); Wasserkühler (rechts) – unten: Schulkinder am Wasserrucksack Nr. 356 (links); Toilette (rechts)

Es ist eine Schultoilette mit Latrine vorhanden.

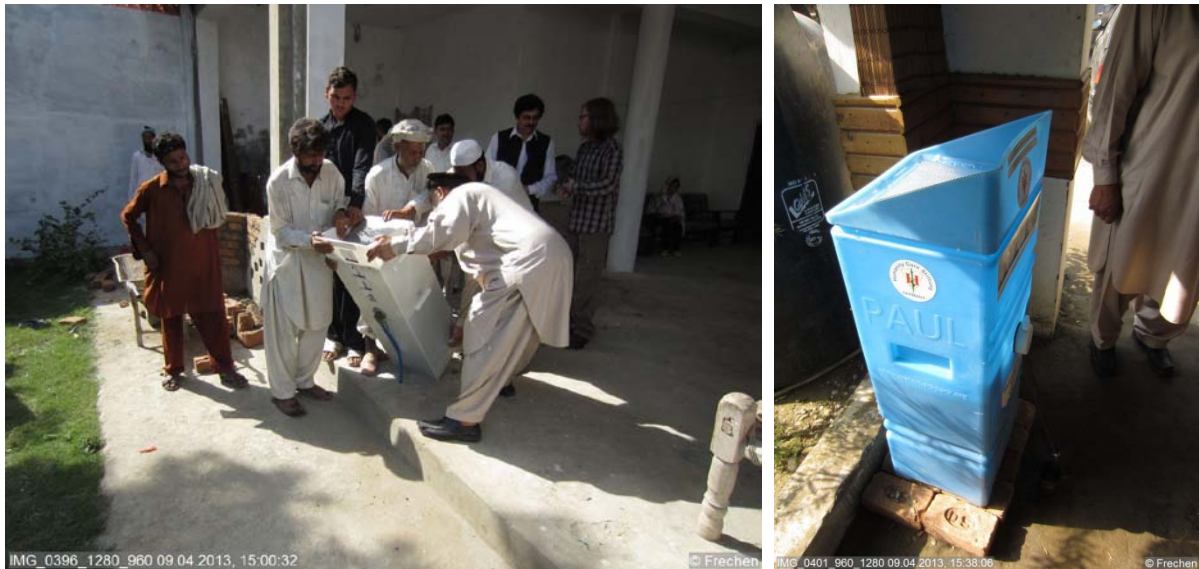
In einem Privatanwesen des Dorfältesten in Dildar Ghari befanden sich zwei Wasserrucksäcke, siehe Abbildung 123, mit den Nummern 88 (dritte Generation, siehe Abbildung 95) und Nr. 177 (vierte Generation, siehe Abbildung 95).

Abbildung 123: Nr. 88 (links) und Nr. 177 (rechts) in Dildar Ghari

Beide Wasserrucksäcke waren längere Zeit außer Betrieb gewesen und lieferten praktisch keinen Durchfluss mehr. Es wurde nach Teildemontage als Ursache vermutet, dass dies durch Trockenfallen und durch kalkhaltiges Wasser begründet ist.

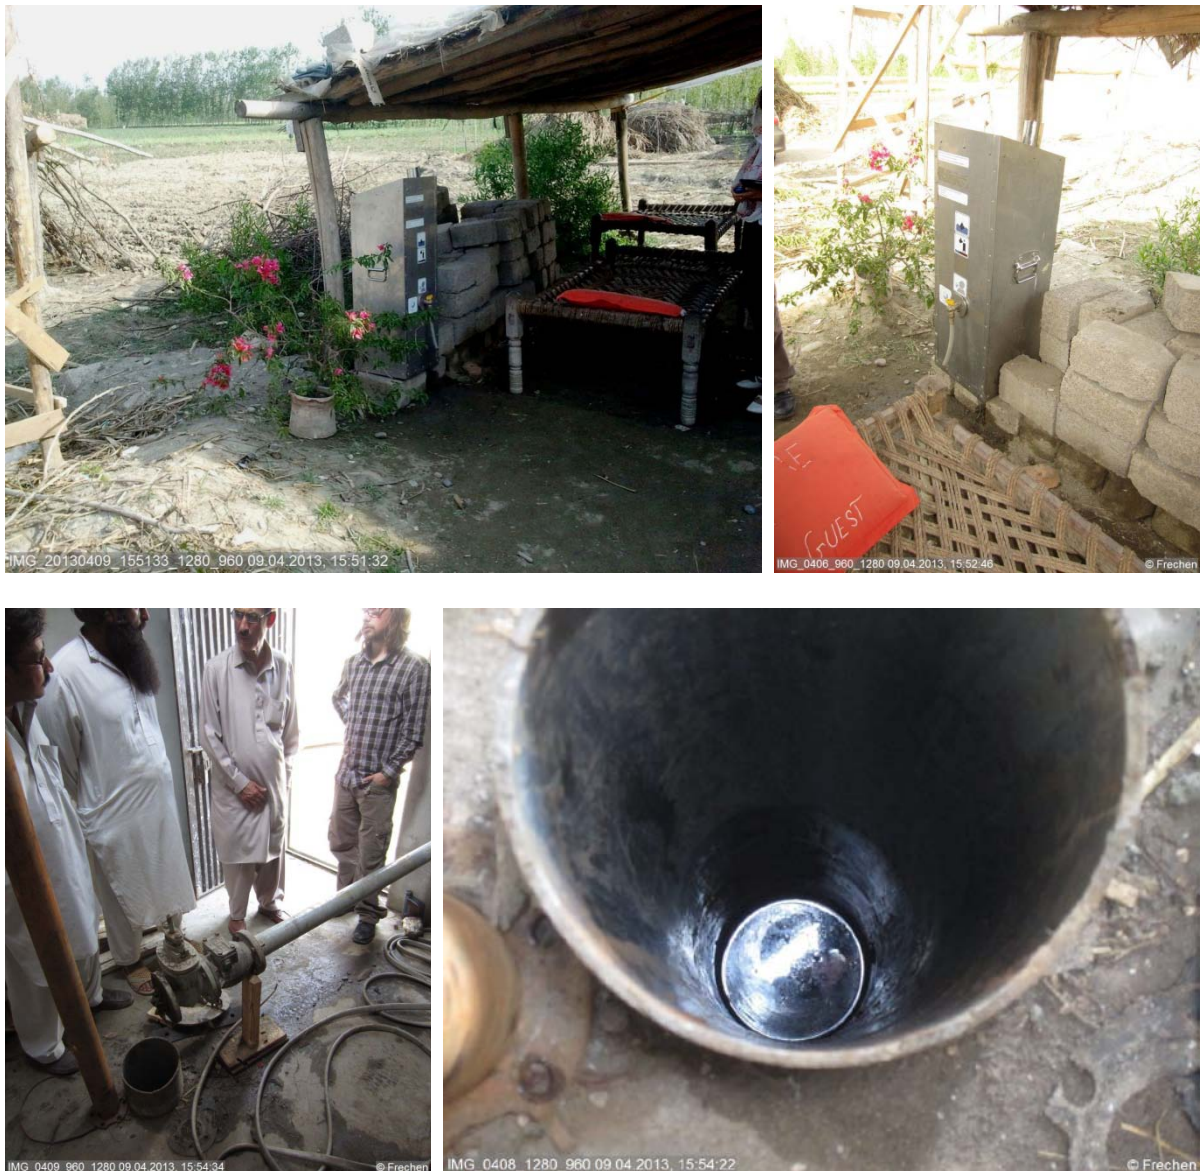
Abbildung 124: Wasserrucksack in Sanger – oben: Ansichten; – unten: Brunnenhaus mit geöffnetem Brunnen (links); Blick in den (am Besuchstag nicht in Betrieb befindlichen) Brunnen (rechts)

Direkt neben dem Wasserrucksack befindet sich das Brunnengebäude, aus dem auch früher das Wasser in den Wasserrucksack gegeben wurde. Da nun ein Wasserleitungssystem mit Versorgung der Haushalte über ein festes Leitungsnetz aus dem Brunnen existiert, wird dieser Wasserrucksack nur noch sehr selten benutzt, da üblicherweise das Brunnenwasser getrunken wird. Daher wurde hier nur die Durchflussmenge gemessen.

Am Dorfeingang, öffentlich zugänglich unter einem schattenspendenden Dach mit Liege-Gelegenheiten für den müden und durstigen Wanderer, steht ein Wasserrucksack aus der Edelstahl-Serie, also aus der zweiten Generation, die nur in 17 Exemplaren gebaut und nur in Pakistan verwendet wurde/wird. Seriennummern wurden seinerzeit noch nicht vergeben. Der Wasserrucksack gehört jedenfalls zu den ersten 24 Exemplaren weltweit (incl. Chile März 2010), die überhaupt in die Anwendung gelangt sind.

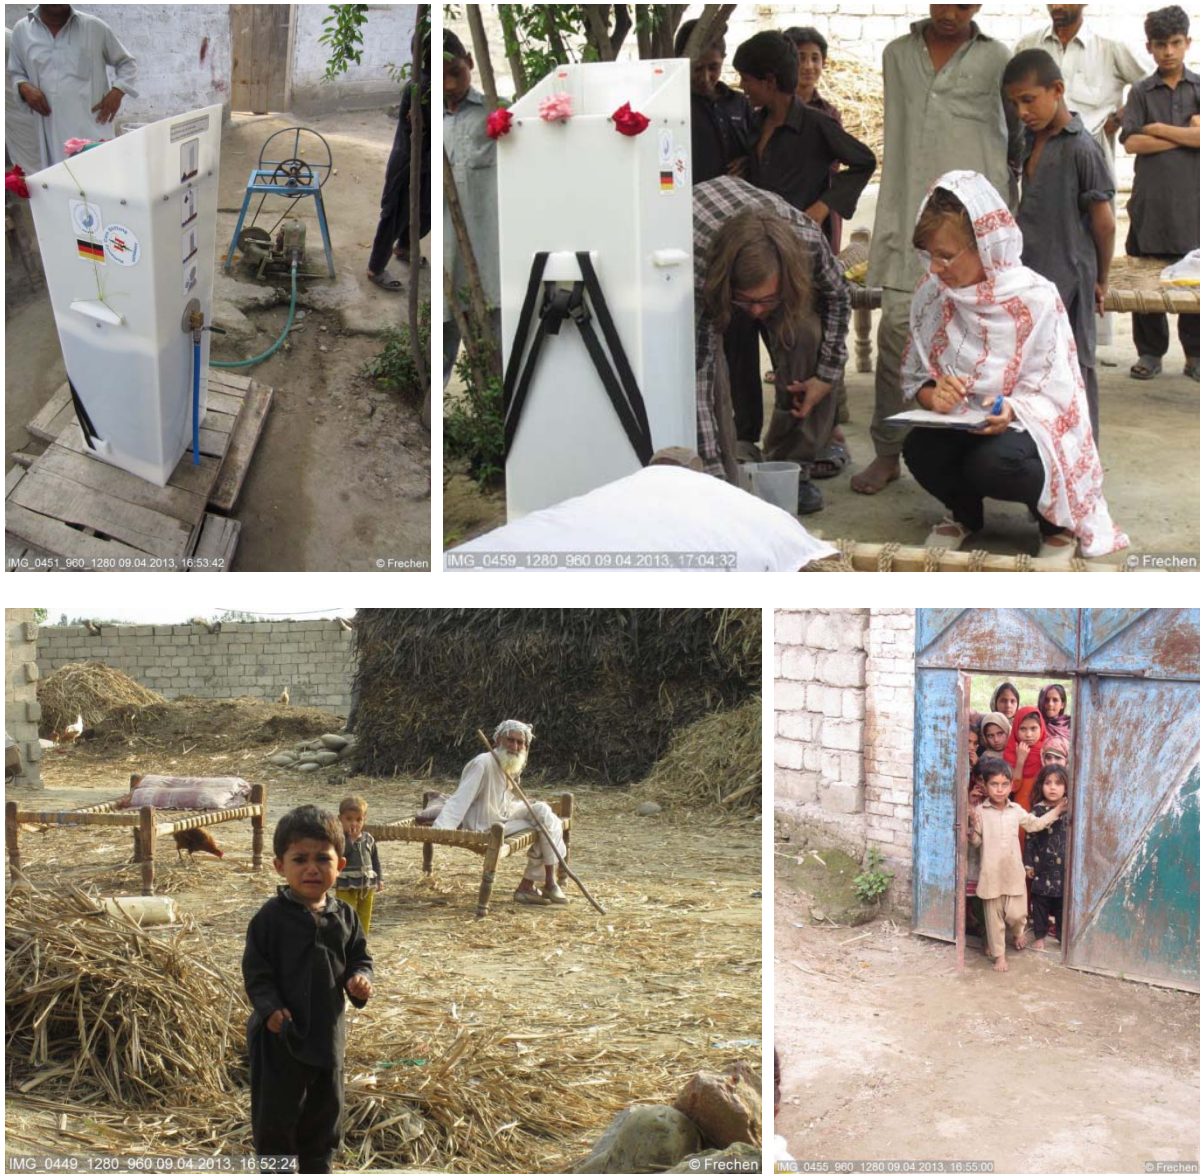
Abbildung 126: Tarlandi – oben: Wasserrucksack Nr. 83 mit Handpumpe (links); Probenahme und Feldmessung (rechts) – unten: dörfliches Anwesen (links); Zaungäste bei der Vor-Ort-Messung (rechts)

In der Dorfmitte von Tarlandi steht Wasserrucksack Nr. 83 (dritte Generation, siehe Abbildung 95), der seit Ende 2010 von 70 Familien genutzt wird. Die Beschickung erfolgt aus einem ca. 10 m tiefen Brunnen, der mit einem Handrad bedient wird, siehe Abbildung 126.

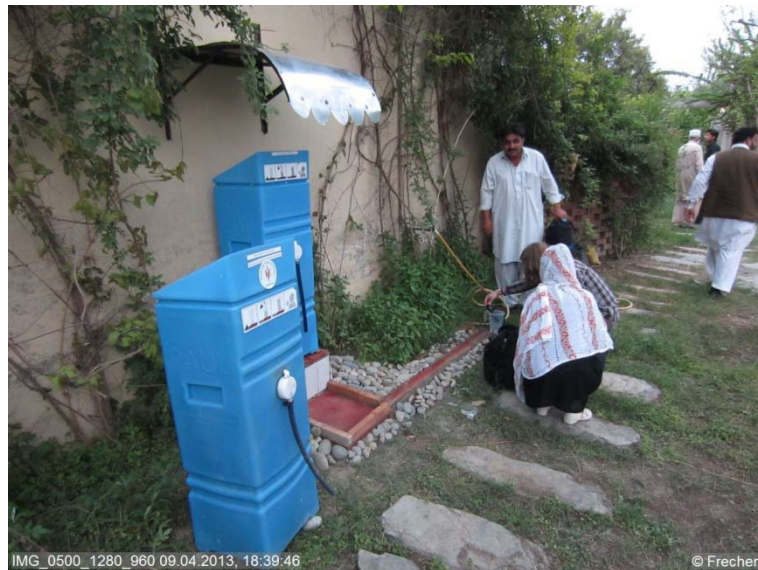
Abbildung 127: Azizabad – Wasserrucksäcke 453 (hinten) und 320 (vorne)

Es handelt sich um ein Privathaus mit überwiegender Wochenendnutzung, bei dem zwei Wasserrucksäcke, Nr. 320 und Nr. 453 (beide vierte Generation, siehe Abbildung 95) vorhanden sind. Die Beschickung erfolgt aus einem Brunnen von etwa 22 m Tiefe, von dem aus das Wasser in einen Speicher auf dem Hausdach (eingeschossig) geführt wird.

Die **Wasserrucksäcke Nr. 453 und 320** befanden sich an einem privaten Wochenendhaus. Hier wird das Wasser aus einem Brunnen zunächst in einen Hochbehälter auf den Dach des eingeschossigen Hauses gefördert und gelangt von dort vorzugsweise, aber eben infolge der Nutzung des Anwesens mit großen Pausen, in Wasserrucksack Nr. 453, der fest installiert und mit einem „Vordach“ versehen ist, siehe Abbildung 127. Wasserrucksack Nr. 320 wird nicht regelmäßig benutzt, wurde aber zu diesen Untersuchungen herbeigeholt. Er war bereits seit längerem unbenutzt; zudem war er beim Eintreffen bereits gefüllt.

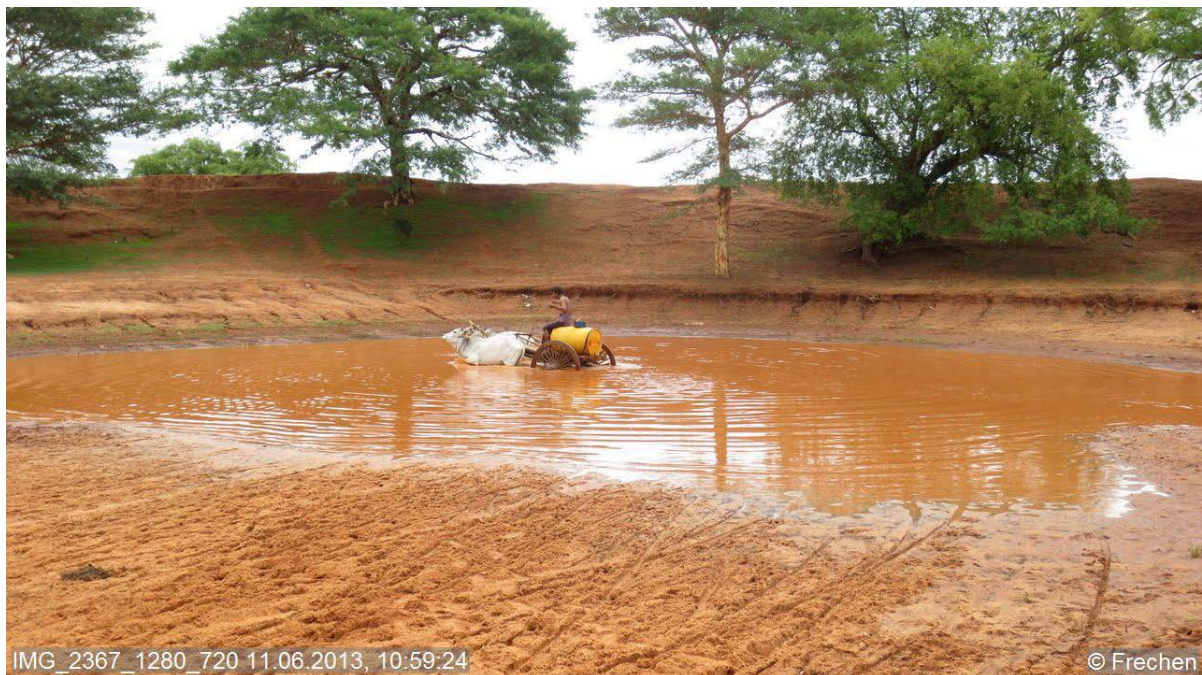
Abbildung 131: Myanmar – Wassertümpel zur Versorgung der Bevölkerung

Bei einem Wasser der in Abbildung 131 ersichtlichen Qualität, das extrem stark mit Trübstoffen belastet ist, dürfte es sich aber um landwirtschaftlich genutztes Wasser handeln.

Übliche Wasserquelle sind Tümpel und Teiche, die während der Regenzeit das Niederschlagswasser aufnehmen und aus denen sich die Bevölkerung dann bedient, wie dies in Abbildung 131 dargestellt ist.

Wasserbecken zur Trinkwasserversorgung sind üblicherweise – anders als der in Abbildung 131 gezeigte Tümpel für landwirtschaftlich verwendetes Wasser – mit technischen Zu- und Abläufen versehen, siehe Abbildung 134 und Abbildung 135. Wie die Abbildungen zeigen, ist die Wasserqualität besser bzw. die Trübstoffbelastung nicht so hoch wie in Abbildung 131 zu ersehen. Am in Abbildung 135 gezeigten

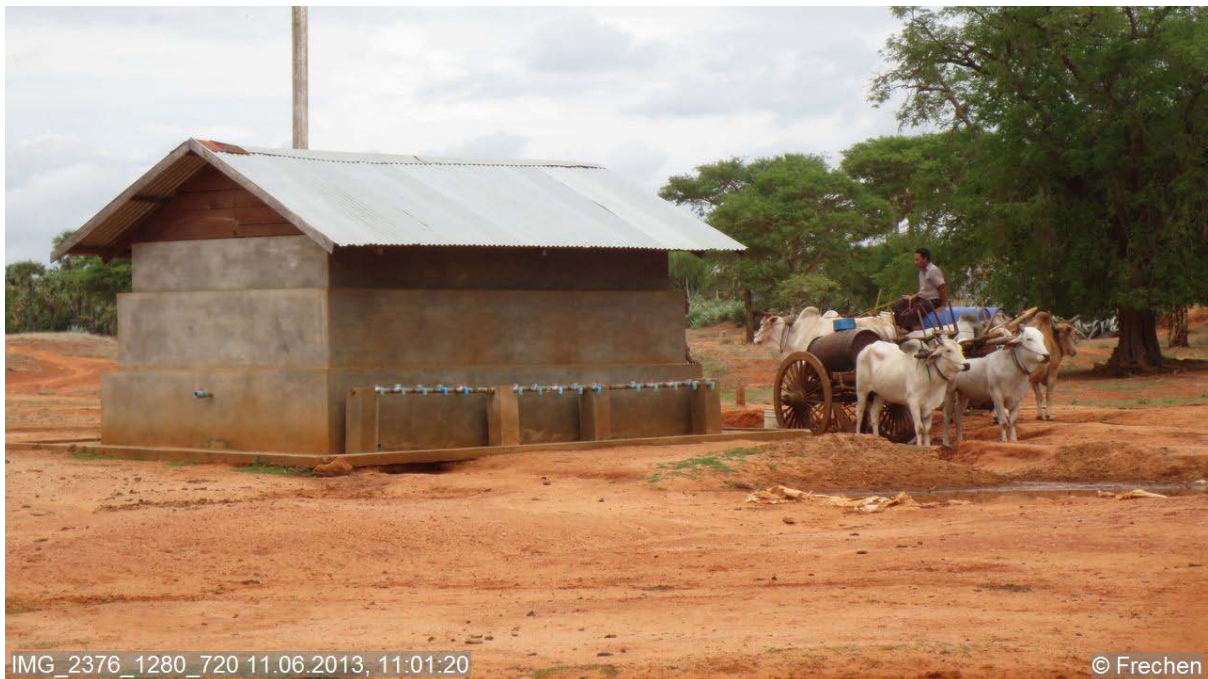
Abbildung 132: Myanmar – Abgabestelle für mit Pumpen gefördertem Flusswasser

In der Nähe des in Abbildung 131 gezeigten Tümpels befand sich zudem eine Wasserabgabestelle, die mit Pumpe aus dem nächstgelegene Fluss versorgt wird. Hier zahlen die Nutzer für das erhaltene Wasser, welches Flusswasserqualität hat, also deutlich weniger mit Trübstoffen belastet ist. Abbildung 132 zeigt eine solche Wasserabgabestelle, bei der an der hinteren Gebäudeseite die auf Ochsenkarren transportierten Fässer befüllt werden und bei der an den Kleinzapfstellen, die im Bild zu sehen sind, auch kleinere Gefäße gefüllt werden, die dann von den Frauen nach hause getragen werden, siehe Abbildung 133.

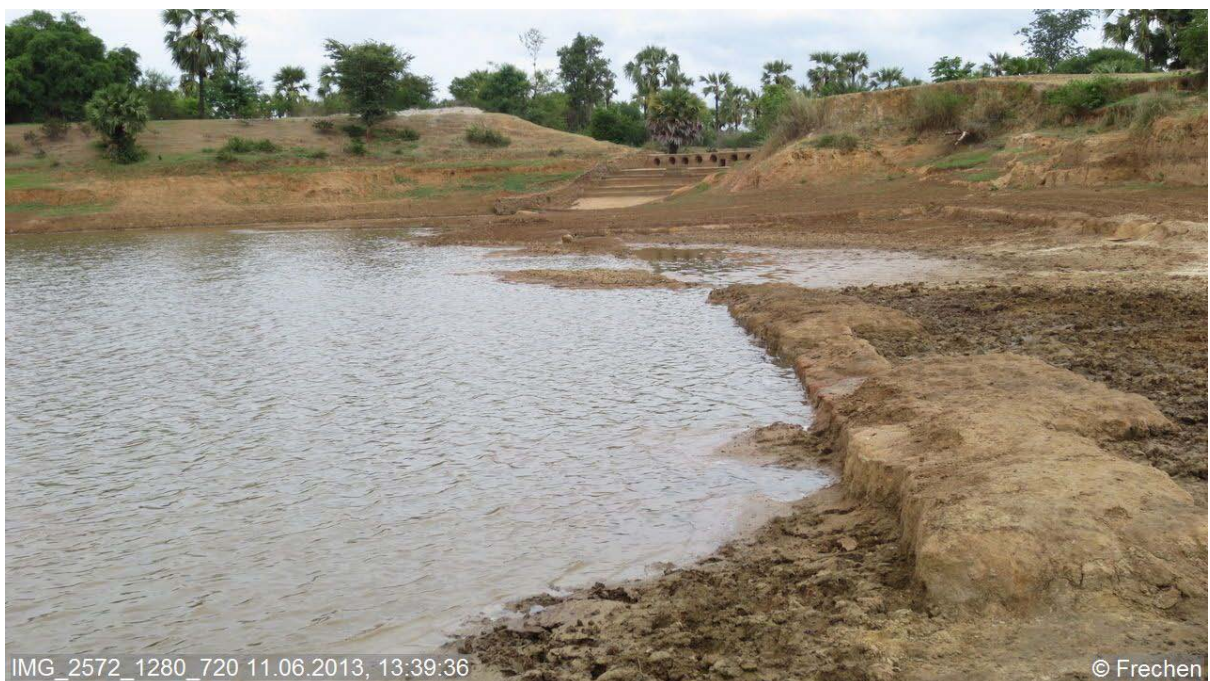
Abbildung 135: Myanmar – Wasserbecken zur Trinkwasserversorgung, teilgefüllt; im Hintergrund das Zulaufbauwerk

Wasserbecken und mit dem dort vorzufindenden Wasser wurde die Vorführung abgehalten.

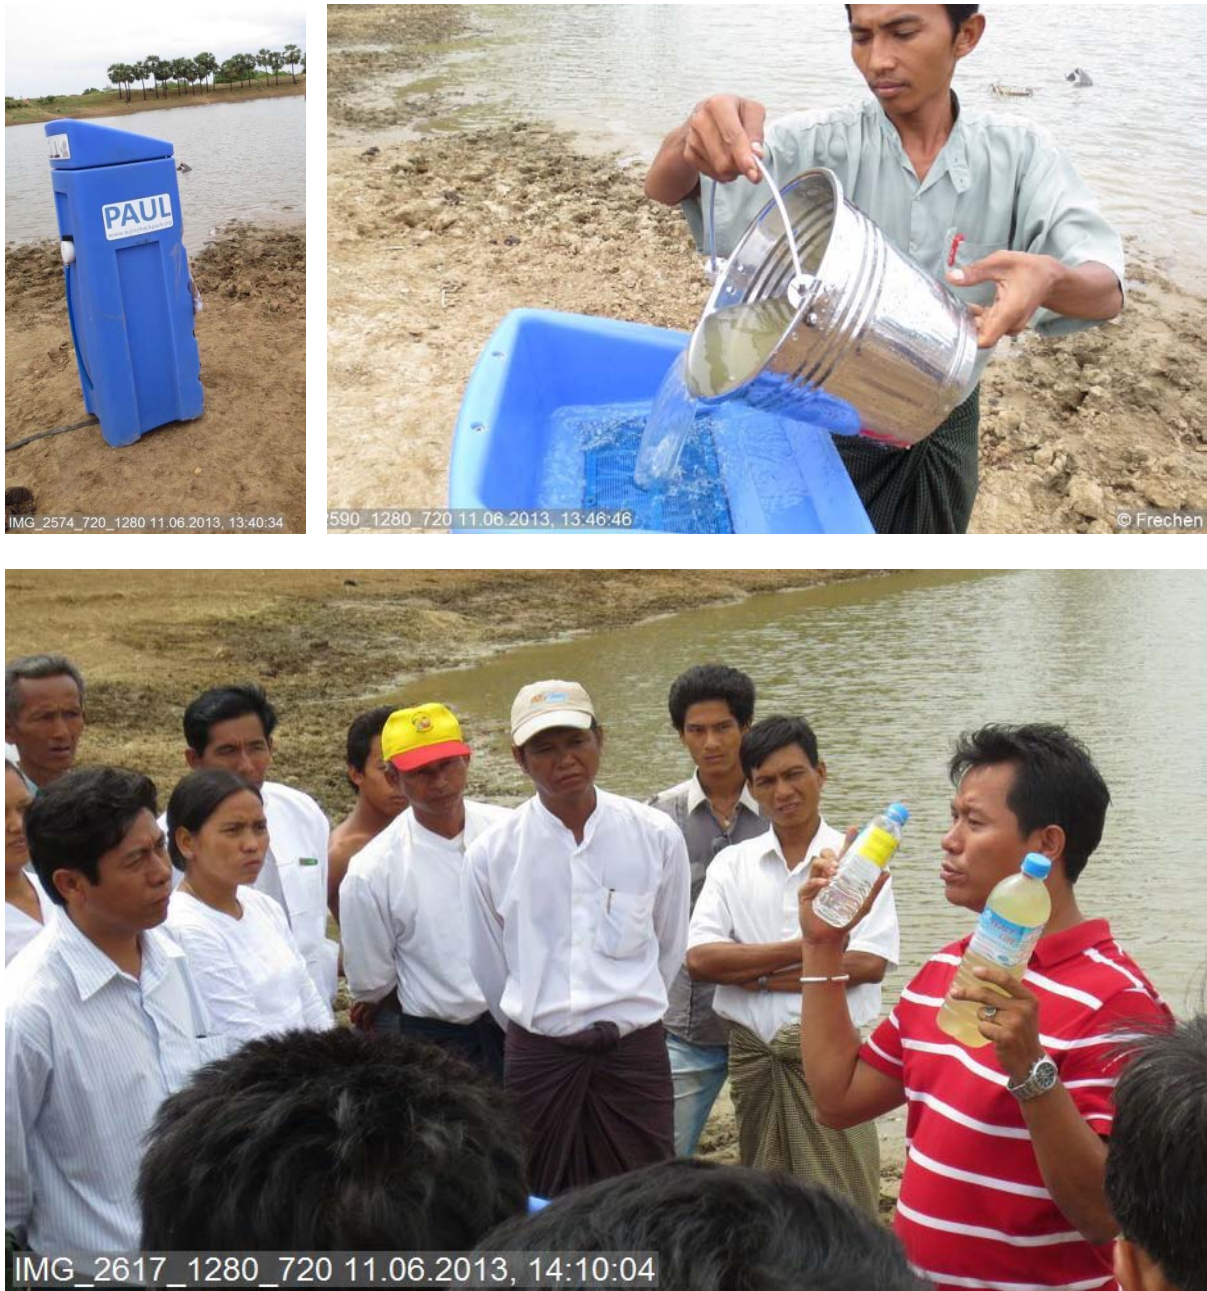
Abbildung 136: Myanmar – Vorführung des Wasserrucksacks

Dabei wurde den versammelten Dorfältesten die Funktionsweise unter Zuhilfenahme eines Dolmetschers detailliert erläutert und mit dem Wasser aus dem Wasserbecken

vorgeführt, siehe Abbildung 136. Auftretende Fragen wurden beantwortet, Sinn und Funktion des Bodenablasses wurden diskutiert.

Da bei diesem Besuch das mobile Feldlabor nicht mitgeführt worden war, konnte nur die Durchflussmenge bestimmt werden.

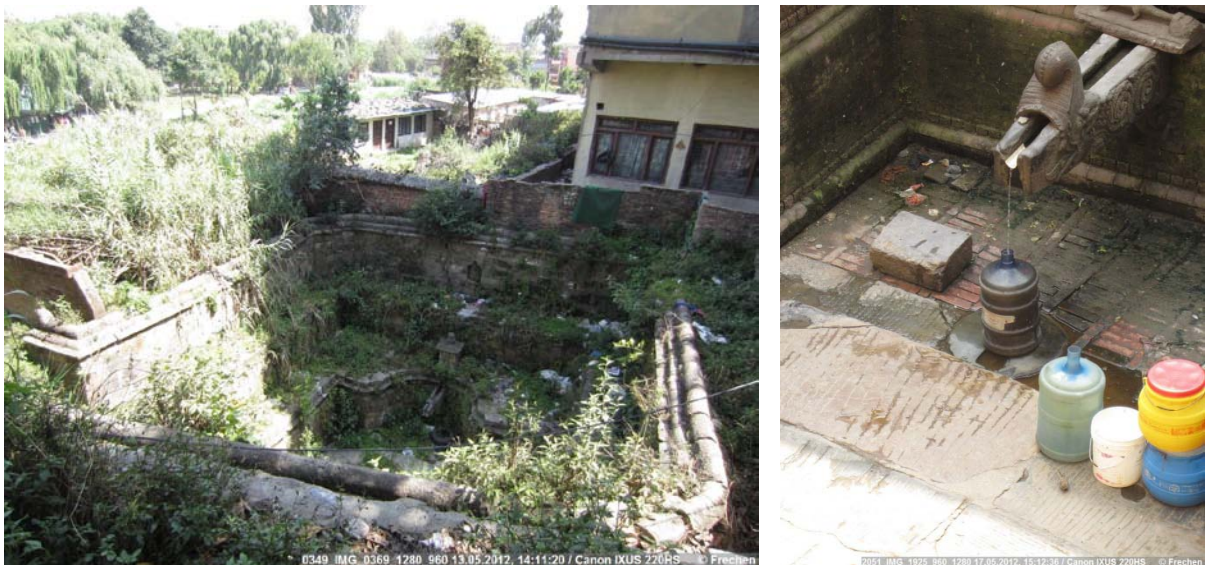
Abbildung 137: Kathmandu – Versiegte Wasserquelle (links), Wasserquelle mit geringer Schüttung (rechts)

In Nepals Hauptstadt Kathmandu fand man früher an viele Stellen Wasserbrunnen, die der Versorgung der Bevölkerung dienten. Heute ist Kathmandu von zunehmender Wasserknappheit geprägt. Nur noch wenige Brunnen liefern noch Wasser, die meisten sind versiegt, siehe Abbildung 137.

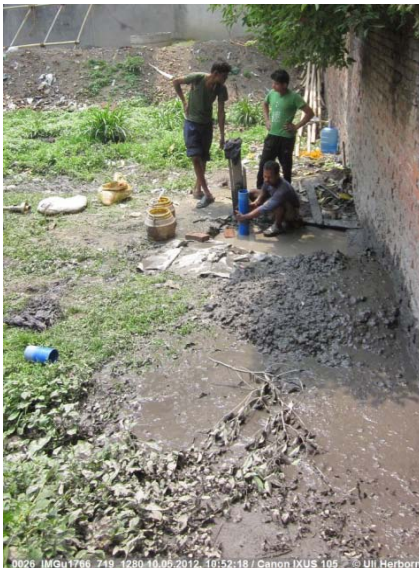
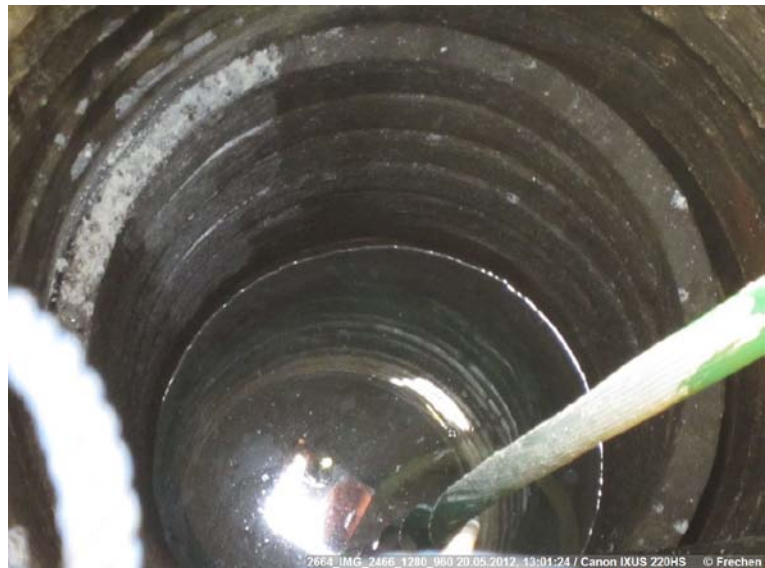
Abbildung 139: Kathmandu – „Achtung – der Nachbar bohrt einen Brunnen“ (links), Brunnen mit Pumpe (rechts)

Da immer mehr Bewohner auf ihren Grundstücken Brunnen bohren, sinkt der Grundwasserspiegel mit dramatischer Geschwindigkeit ab, was immer wieder eine konkurrierende Vertiefung der Brunnen nach sich zieht.

Die Wasserversorgung erfolgt in weiten Teilen entweder durch fliegende Händler, die abends oder nachts Wasser aus den umliegenden Bergen herantransportieren und auf der Straße oder in Geschäften verkaufen, siehe Abbildung 138, oder durch Hausbrunnen, siehe Abbildung 139.

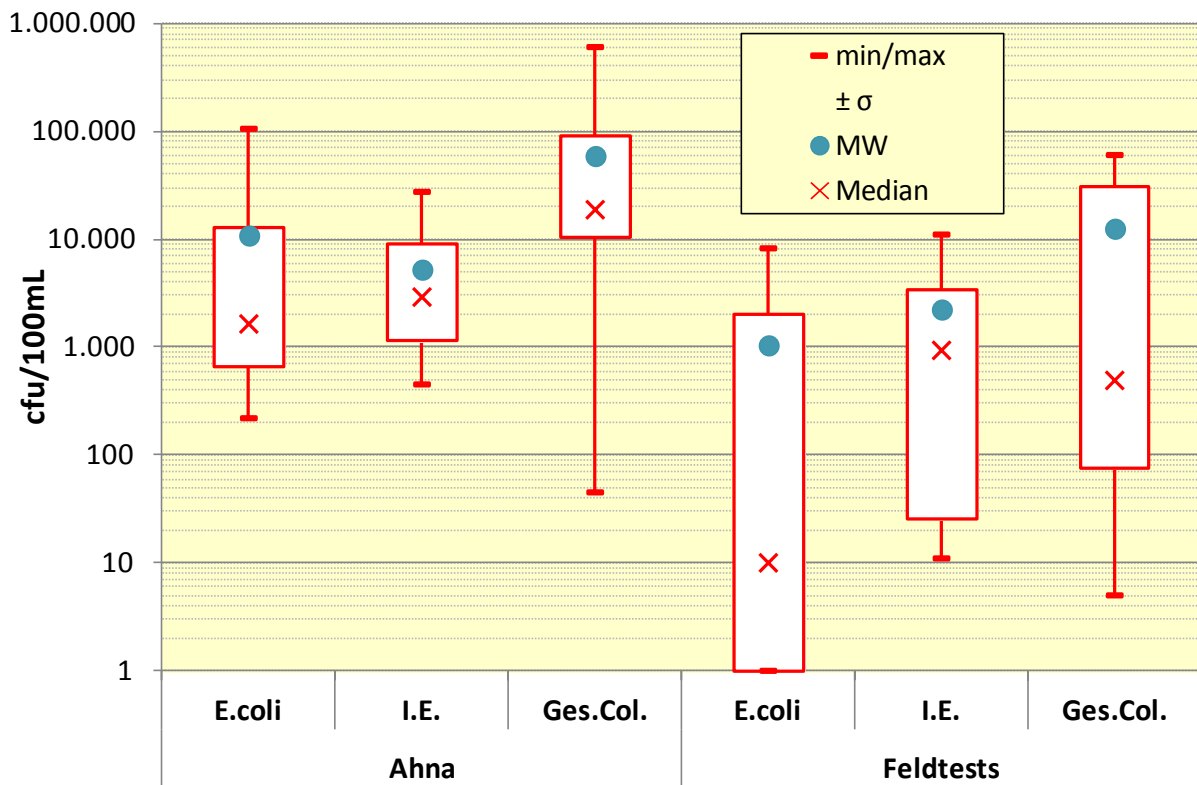
Abbildung 144: Hygieneparameter – Gegenüberstellung der Werte aus der Versuchsanlage in Kassel, betrieben mit Ahna-Wasser, und der Werte der Feldtests

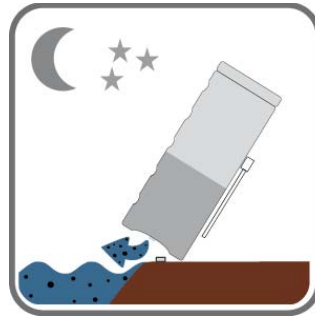
Abbildung 149: Entwurf für ein zusätzliches Piktogramm zur Entleerung über den Bodenablass bei Nichtbetrieb über Nacht

Die Überlegung, auch die Entleerung über den Bodenablass in einem Piktogramm darzustellen, wurde nach Auswertung der Feldtests nicht umgesetzt. Zudem ist eine zu große Anzahl von Piktogrammen nicht zielführend. Der Vollständigkeit halber ist der Entwurf zu diesem Piktogramm in Abbildung 149 dargestellt.

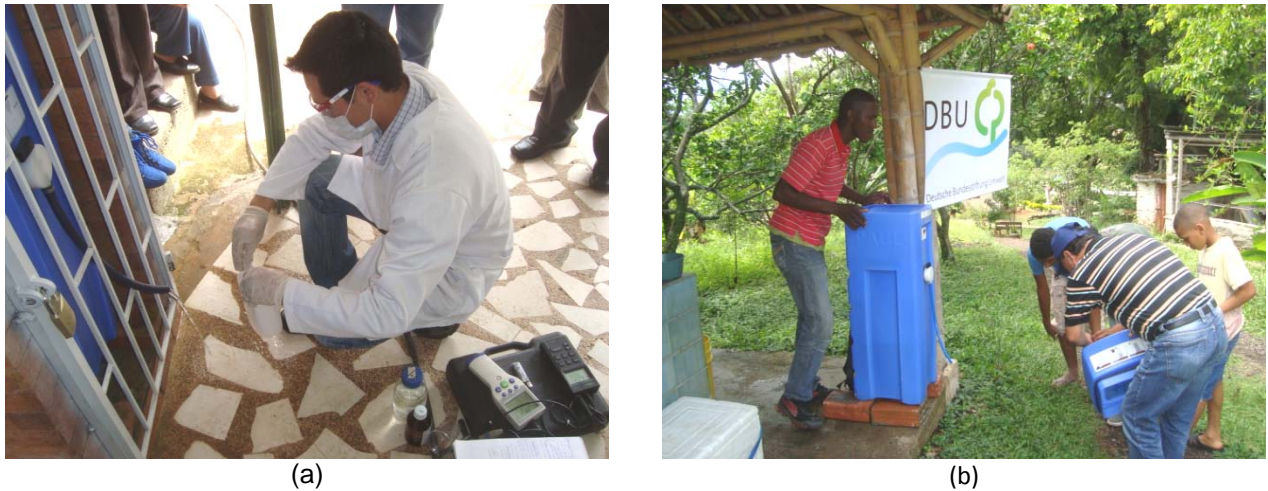
Photo 2. Sampling of water and maintenance exemplification of PAUL

from the local partners. An evidence of the technical visit (sampling of water and maintenance exemplification of PAUL) are shown in Photo 2. Additional photos of technical visit to other communities and the maintenance fulfillment are shown in Appendix IV.

Rural settlements of (a) Yayata-La Villas, Silvania, Cundinamarca; (b) vereda El Tajo, Santander de Quilichao, Cauca

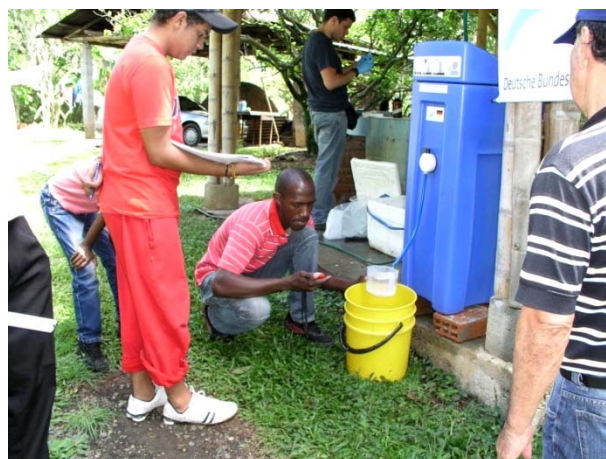
Photo 3. Follow-up of PAUL carried out by the community

Given a non-interrupted operation of PAUL, it was planned to register, if possible, its filtration capacity at least once a week by using the volumetric method. Thereby, the responsible of PAUL had to measure the time needed to fill a container of known volume with the outflow of PAUL, following the instructions given in the Appendix V. As an example, Photo 3 shows the volumetric method performed by the responsible of PAUL in vereda El Tajo, Santander de Quilichao, Cauca.

Responsible of PAUL in vereda El Tajo, Santander de Quilichao, Cauca

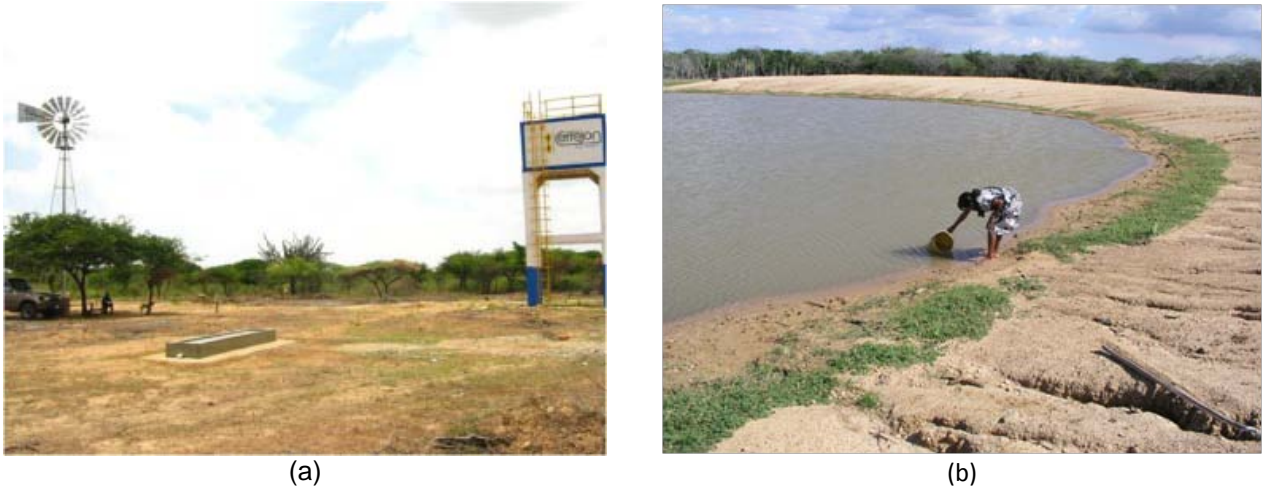
Photo 4. Water supply systems of Wayuu rural settlements

Wayúu rural settlements are made up of small group of houses (up 5 houses) called “Rancherías”. Normally, they obtain water from two kinds of water resources: water wells or water-ponds (jagüey) (see Photo 4). Other water sources in rural area of La Guajira are: tanker-truck, rain water collection and bottled water. During dry season Wayúu suffer of water scarcity; some families have to travel 5 hours daily to find a jagüey, which most of the time has unsafe polluted water (Serna et al., 2009).

Rural settlements of (a) Jatkusirra, municipality of Maicao. Water well with wind-pump, capacity 0,5 L/s (b) Rutemana, municipality of Uribia. Jagüey with maximal storage capacity 6 000 m³

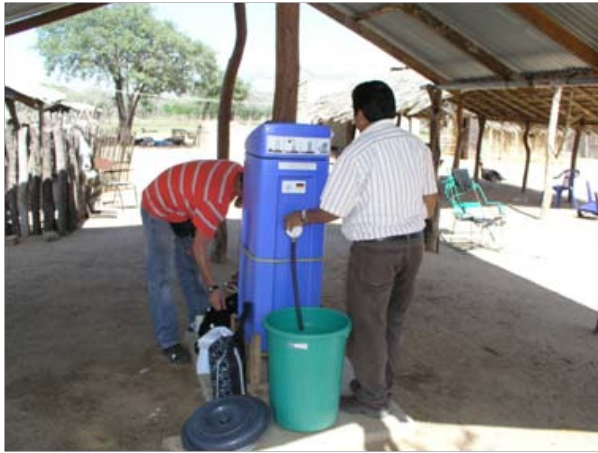
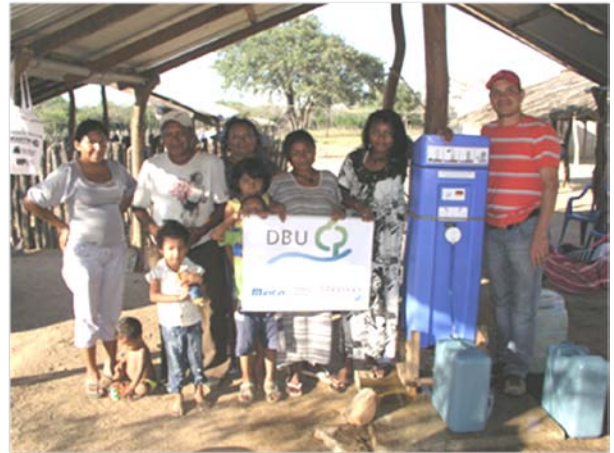
Photo 5. Delivery of filter PAUL to the Wayuu community Rutemana

The delivery and installation of PAUL was performed thanks to the local partner "FCAG- Cerrejon Foundation for Water in La Guajira" (Photo 5). The filter PAUL was installed in a communal hut, where all community's members meet to talk about general concerns. Likewise, some other Wayúu clans or communities could access to PAUL.

(a) Installation of PAUL together with a member of FCAG (b) members of Clan Pushaina, Rutemana community

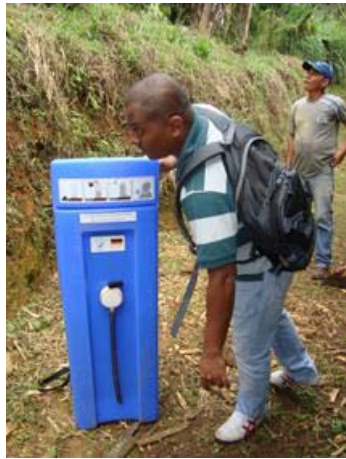
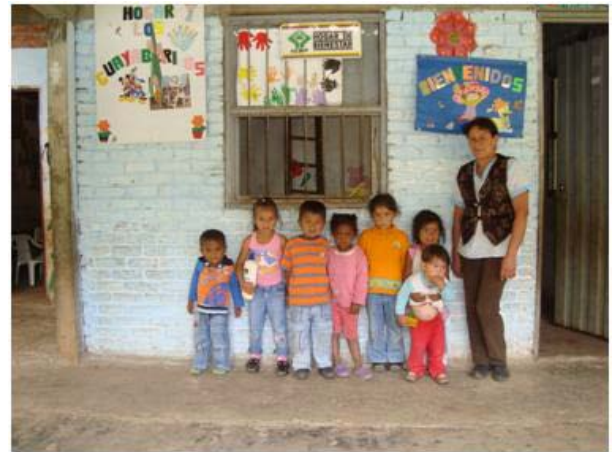
Photo 11. PAUL in vereda El Guayabal, Santander de Quilichao, Cauca

On April 2012, a filter PAUL was set at the Nursery/Elementary School vereda El Guayabal (Photo 11a). The users of PAUL were about 50 indigenous children and their families living in the surrounding area (some indigenous children in Photo 11b). The teacher of the School was in charge of the follow-up and maintenance of PAUL together. The local partner “water supply company of Santander de Quilichao EMQUILICHAO ESP” was responsible for visiting PAUL and checking its usage. During the second visit in November 2012, it was noted that neither the community was using PAUL as a water filtration system nor EMQUILICHAO ESP was visiting the community. Inside PAUL some algae was growing, covering the membrane (Photo 12a,b). Therefore, the filter was chemical cleaned and relocated in a community in Nariño Department.

(a) delivery and installation of PAUL (b) evidence of no use of PAUL

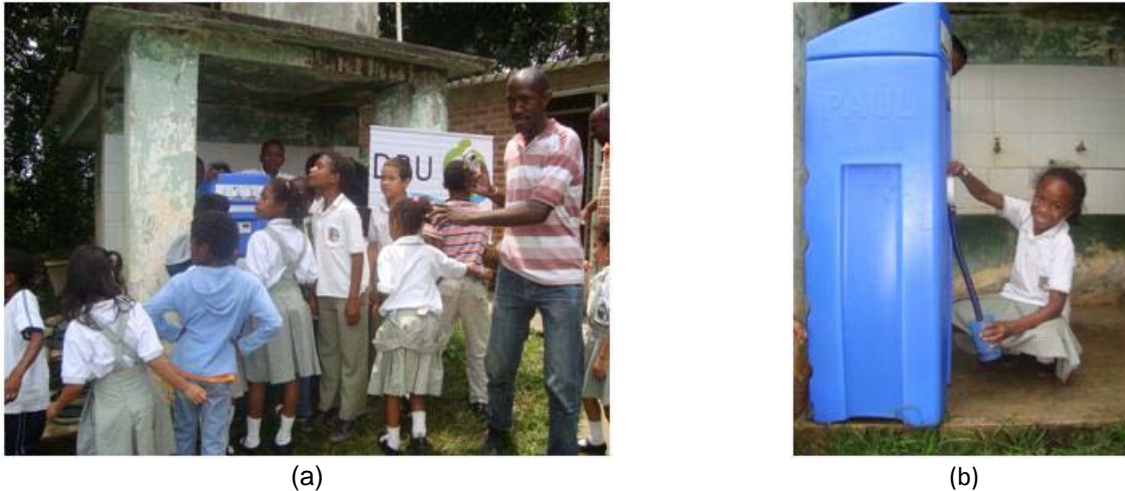
Photo 13. Delivery of filter PAUL in vereda El Tajo, Santander de Quilichao, Cauca

On April 2012, a second PAUL was set at the vereda El Tajo. Initially, the set-up and explanation of operation and maintenance was performed at the Elementary School vereda El Tajo, but later on, the community started moving the PAUL from different housing clusters. The users are around 20 Afro-Americans families living in this area (Photo 13a,b).

(a) PAUL installed at the Elementary School (b) students from the Elementary School

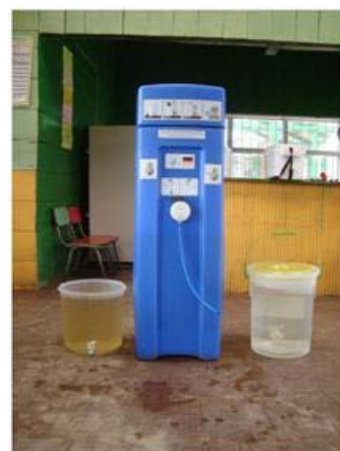
Photo 15. Color of filtered water from PAUL

Table 5 shows the results of water quality from the 6 PAUL filters. It was found that PAUL reaches a removal between 90 to 98% for Turbidity and 42 to 82% for True Color. However, values of Color in the settlement of Rutemana, La Guajira and El Encano, Nariño, were above 15 PCU; hence, the Water Colombian Ordinance "Resolution No. 2115 of 2007" were not fulfilled completely (see summary in Appendix I). In other physicochemical parameters there were not significant reduction, besides that their levels do not represent a threat to human health. However, it is highlighted the removal of Total Iron, especially in the PAUL installed at the Elementary School Nuestra Señora del Rosario, Villamaria Caldas (Nevado del Ruiz)
