„Erprobung und Optimierung eines einfachen Membranfiltrationsgerätes zur Aufbereitung von trinkbarem Wasser aus Oberflächengewässern für kleine Personengruppen in Notsitua- tionen ohne Fremdenergie (3. Phase) mit dem Ziel der Serienreife“

Abschlussbericht zum 31.01.2014

- gefördert durch die Deutsche Bundesstiftung Umwelt (DBU) -
AZ 23860/04

Fachgebiet Siedlungswasserwirtschaft

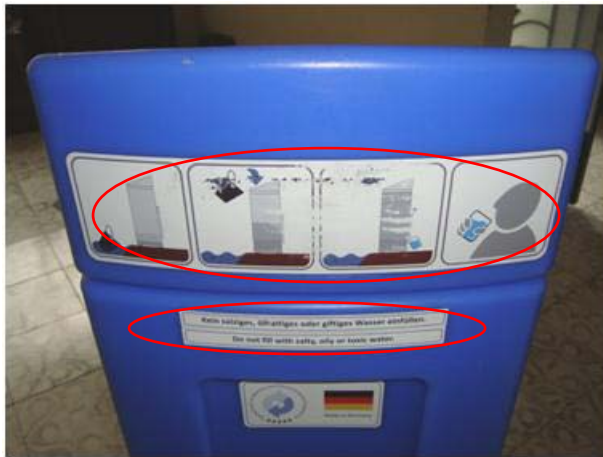
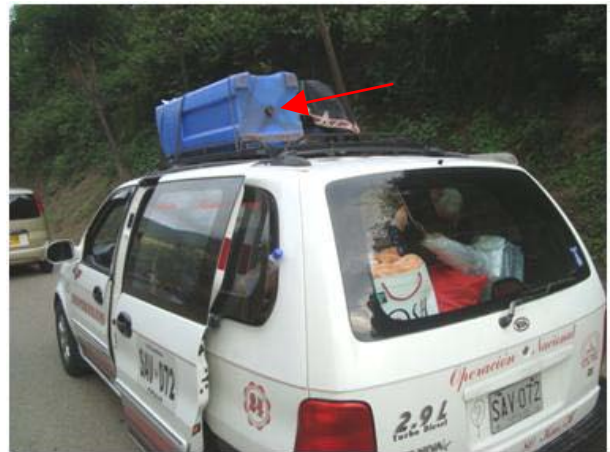
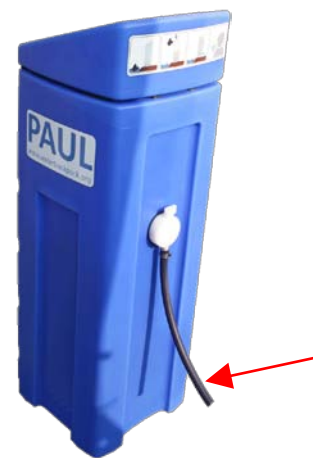
Photo 16. Improvements of PAUL

- ➔ The stickers of PAUL should be written always on the local language where they will be used. In the case of Colombia, PAUL instructions were written in English and German. Most of the people speak and read Spanish (see Photo 16a)
- ➔ The stickers should be covered and coated by a colorless film, thus the stickers will be not damage during transportation of PAUL (see Photo 16a)
- ➔ The lid located at the bottom of PAUL might be lost during transportation or by doing maintenance. It is suggested to deliver at least an additional lid, in case the original is

lost (see Photo 16b). It is highlighted that the PAUL's screw thread was not easy to find in a local market

- PAUL should have either a darker color design or have a thicker walls. When PAUL is used in settlements at ambient temperatures of 30°C or higher, the sunlight goes through the tank, facilitating the growing of algae and being a perfect ecosystem for pathogens and other waterborne diseases (see Photo 16c)
- The outlet-hose of PAUL is big enough, so some air comes from outside until the filter valve. It is suggested to reduce the diameter of the outlet-hose, thus filtered water will fill the entire area of the hose and there would be more hydraulic head and flux (see Photo 16d)
- For the locations with similar characteristics as in Rute mana, La Guajira and in El Encano, Nariño, it is recommended to use PAUL in combination with additional pre- or post-treatments. Thus, Real Color and E. Coli level in the treated water will fulfill the Water Colombian Ordinance

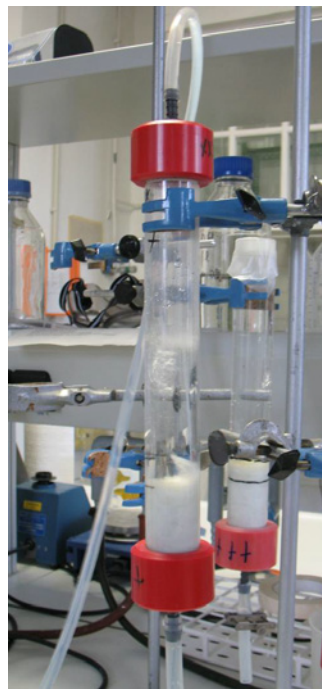
Die Säule wird befestigt und 10 g Glaswolle werden abgewogen und vorsichtig auseinandergezogen und in die Säule gleichmäßig verteilt gedrückt. Nun wird die Säule bis zu einer Höhe von 6-8 cm mit dem Stopfrohr gestopft (Abbildung 6). Die Bildung von Hohlräumen ist zu vermeiden. Die Säule wird aufrecht in einem Stativ festgeschraubt.

Abbildung 6) Mit Glaswolle gepackte Säulen (Quelle: UBA, FROHNERT)

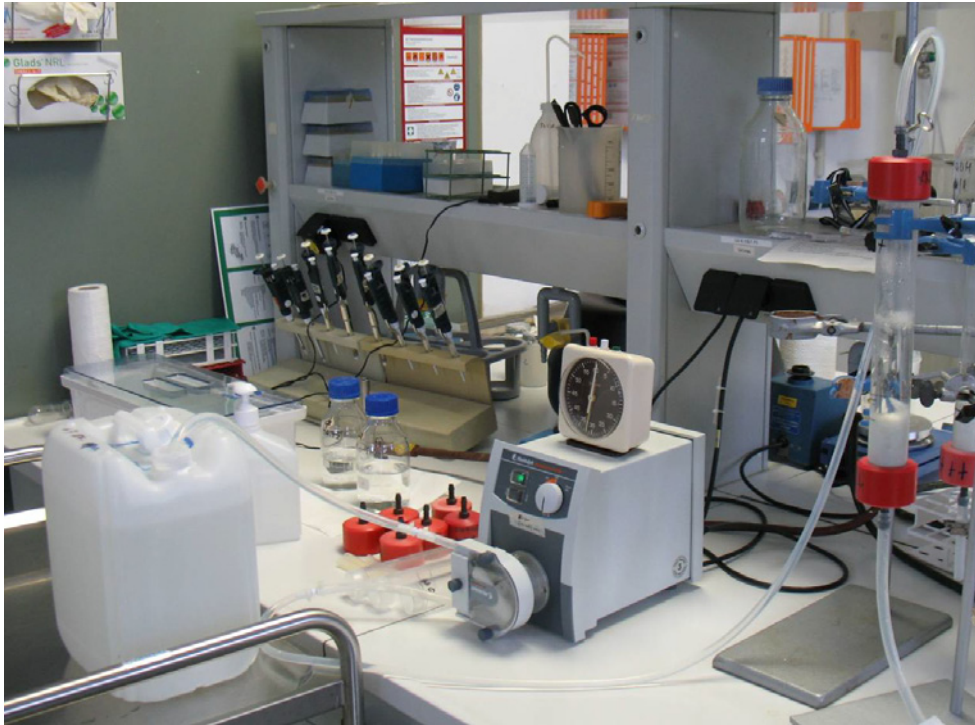
Die 10-Liter Wasserprobe im Kanister wird auf einen Magnetrührer gestellt. Der pH-Wert wird auf einen definierten sauren Bereich eingestellt.

Die Wasserprobe wird mithilfe einer Schlauchpumpe durch die Säule gepumpt (Abbildung 7).

Abbildung 7) Filtration einer Wasserprobe über Glaswolle (Quelle: UBA, FROHNERT)

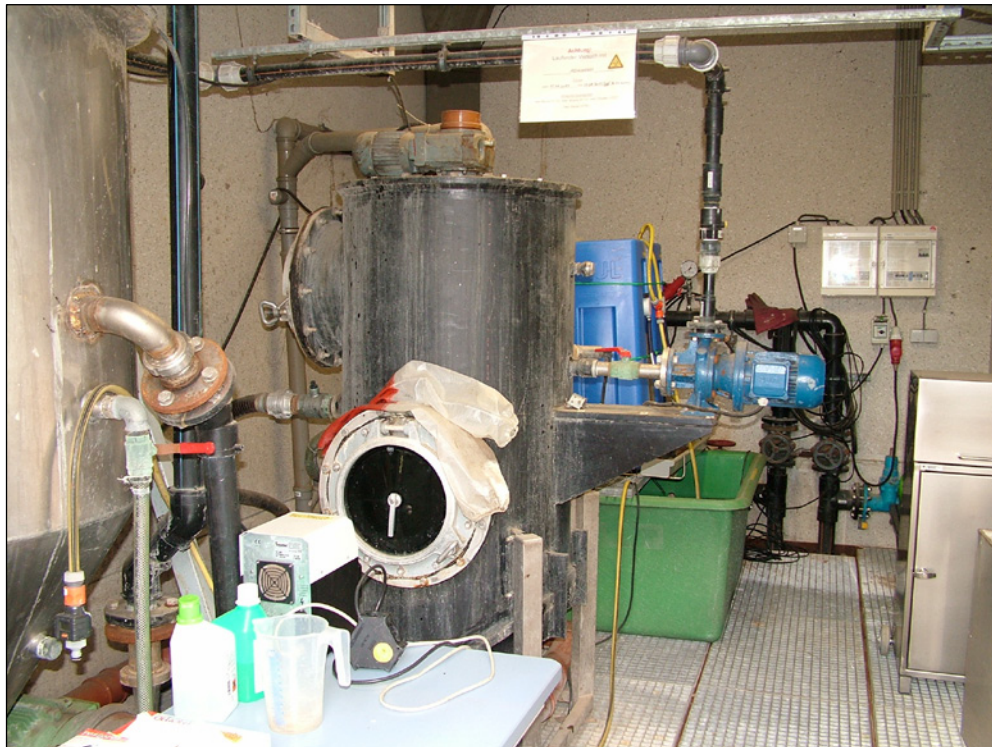
Zu den technischen Einrichtungen gehört eine Abwassersiebanlage, die frisches Mischabwasser zur Verfügung stellt (Abbildung 9). Das aus der Anlage entnommene Abwasser ist frei von groben Bestandteilen.

Abbildung 9) Abwassersiebanlage auf dem UBA-Versuchsfeld am Standort Berlin-Marienfelde. *Bildmitte:* Trommelsiebanlage; *Hintergrund:* Abwasserzuleitungen, PAUL C und PAUL D (Quelle: UBA, GRUNERT).

In einer Wanne mit einem Volumen von 500 Litern wurden ca. 300 Liter Mischwasser vorgelegt. Das Mischwasser setzte sich aus ca. 99 % Oberflächenwasser aus dem Speicherteich (Abbildung 10) und ca. 1 % gesiebttem Abwasser (Abbildung 9) zusammen. Um frisches Mischwasser zu erhalten, erfolgte die Herstellung im Überschuss. Entsprechend wurde ein Vielfaches des tatsächlich benötigten Wasservolumens durch einen Überlauf in der Mischvorlagewanne verworfen. Eine vollständige Befüllung der Wasserrucksäcke A und B erfolgte über Membranpumpen, die sich in der Mischvorlagewanne befinden und durch konduktive Grenzstandmelder gesteuert wurden (Abbildung 11). Das beaufschlagte Wasservolumen wurde durch Wasserzähler gemessen und manuell dokumentiert.

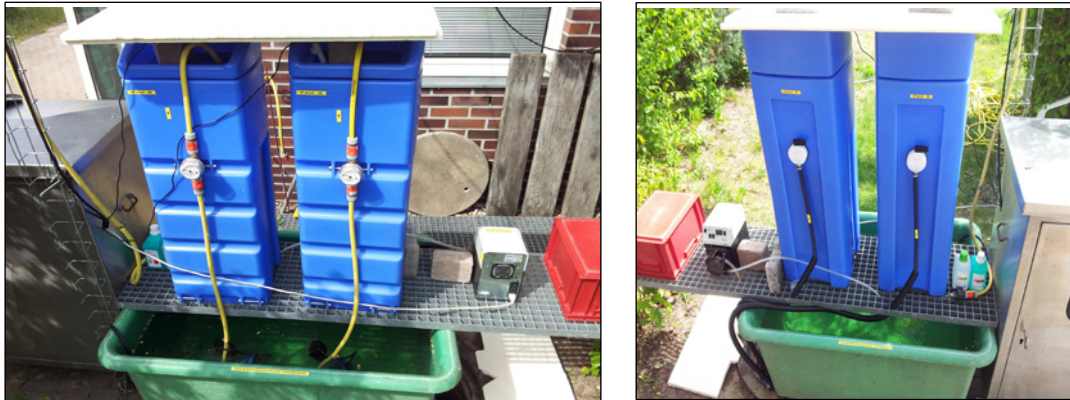
Abbildung 11) Freilandexperiment auf dem Versuchsaufbau Marienfelde (PAUL A u. B). Betrieb mit ca. 99 % Oberflächenwasser und ca. 1 % Abwasser. *Links:* Rückseite mit Zulauf, Wasserzähler, Mischvorlagewanne, Dosierpumpen. *Rechts:* Vorderseite mit Ablauf, Mischvorlagewanne (Quelle: UBA, MUDRA).

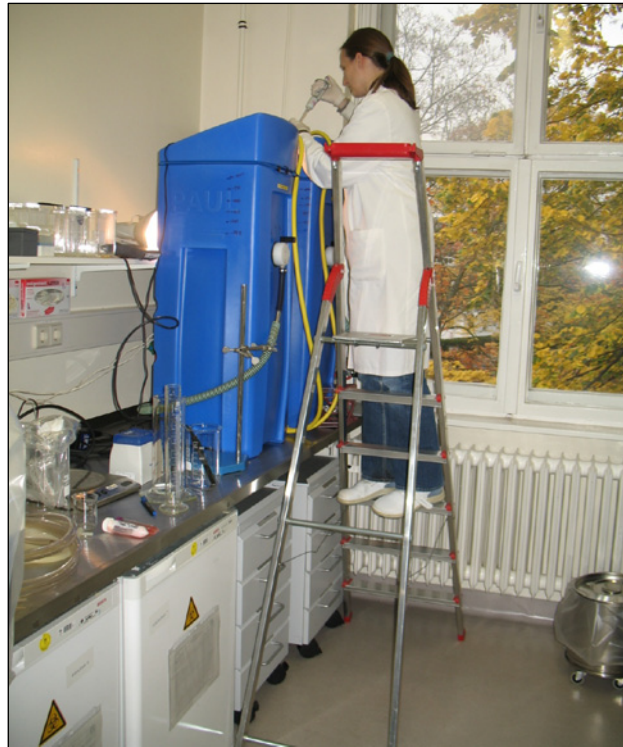
Abbildung 13) Laborversuche mit Trinkwasser (PAUL C und F) und künstlich zugegebenen Bakterien und Viren (Quelle: UBA, FROHNERT, GRUNERT).

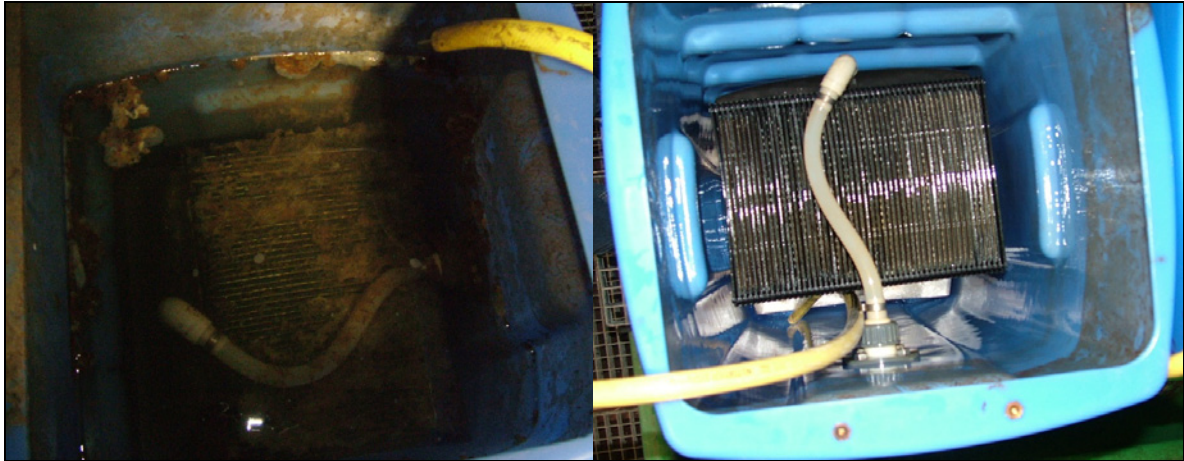
Abbildung 31) Zweite Desinfektion der Wasserrucksäcke mit Natriumhypochloritlösung.
Links, Aufsicht: Organische Deckschicht nach 12 Tagen Betriebszeit mit Abwasser und Oberflächenwasser; rechts, Aufsicht: Membranmodul nach der Desinfektion. Reife Deckschicht nicht im vorliegenden Bericht dargestellt.

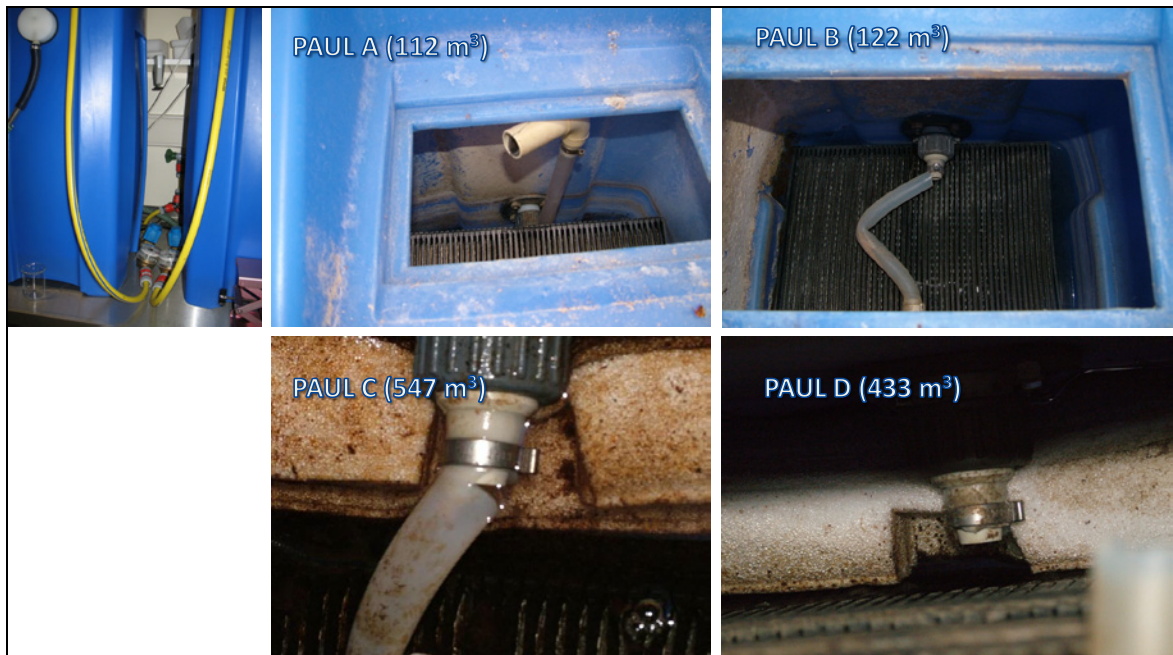
Abbildung 36) Beobachtete Defekte. Oben links: Ausbeulung des Gehäuses. PAUL A: Abgebrochener Membranablauf. PAUL B: Riss am Schlauch an der Befestigung Ablaufhahn. PAUL C: Riss im Schlauch an der Befestigung Ablaufhahn. PAUL D: Abgerissener Schlauch.

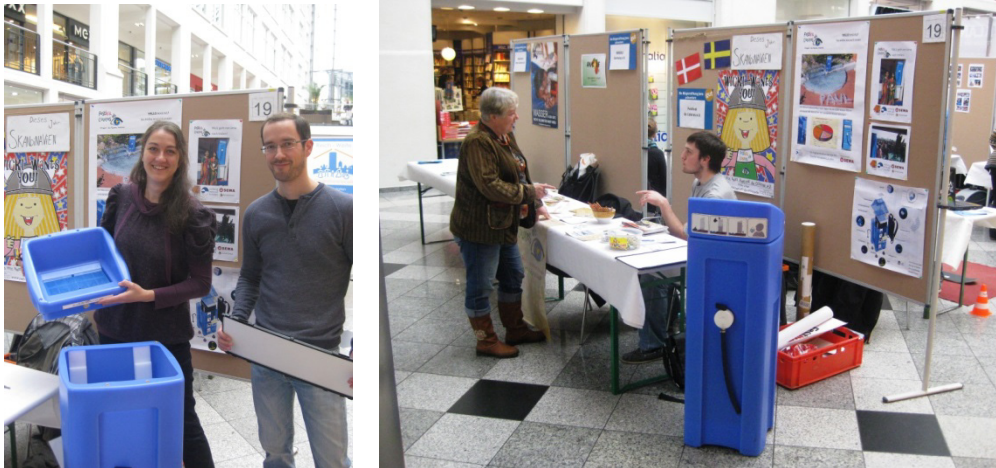
Fotos: Einen Blick konnte man in PAULs Inneres werfen und sehen, wie die Membran darin eingebaut ist. Eine Membranplatte, von der sich ca. 50 Stück in PAUL befinden, durfte man auch in die Hand nehmen.
