Schadensfälle aus der Sicht eines Sachverständigen

Referent: Peter Gerster ö.b.u.v. Sachverständiger für Schweißtechnik

**Aus Fehlern lernen – aus der Sicht eines
Sachverständigen**

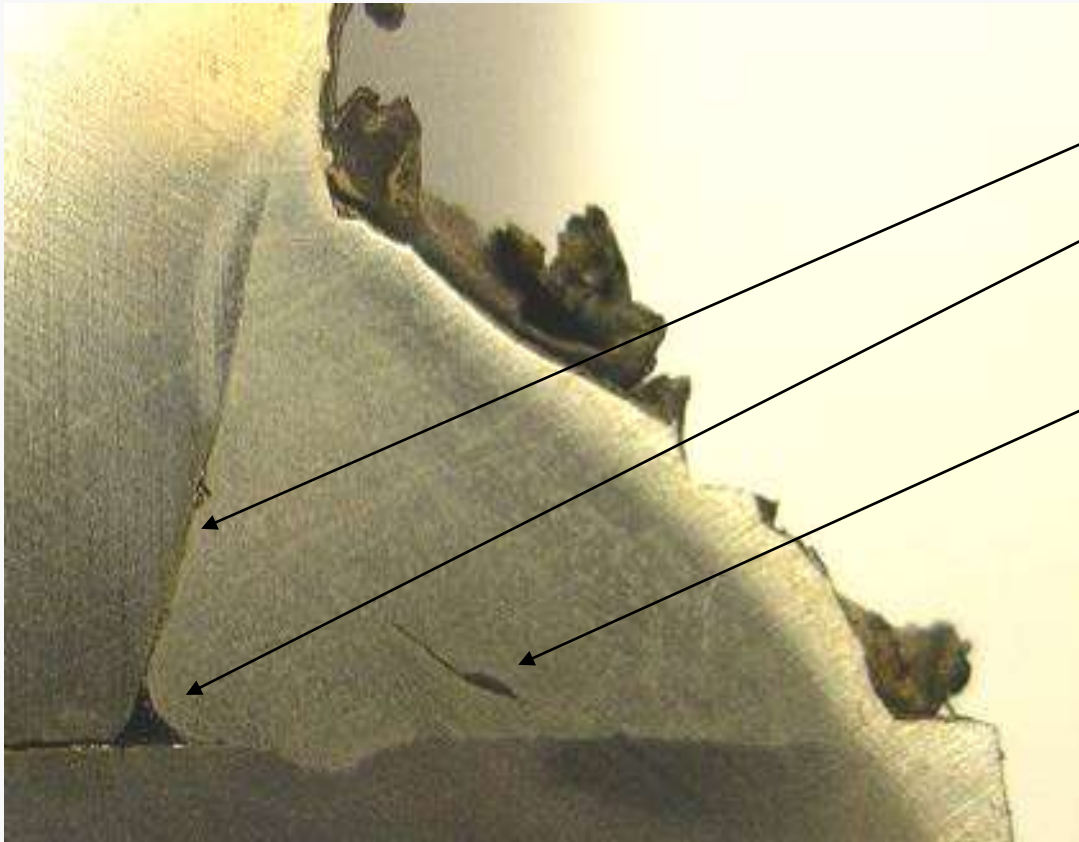
Beispiel Bindefehler an einem Fahrzeugrahmen

- Flankenbindefehler
- Nicht durchgeschweißte Wurzel
- Lagenbindefehler

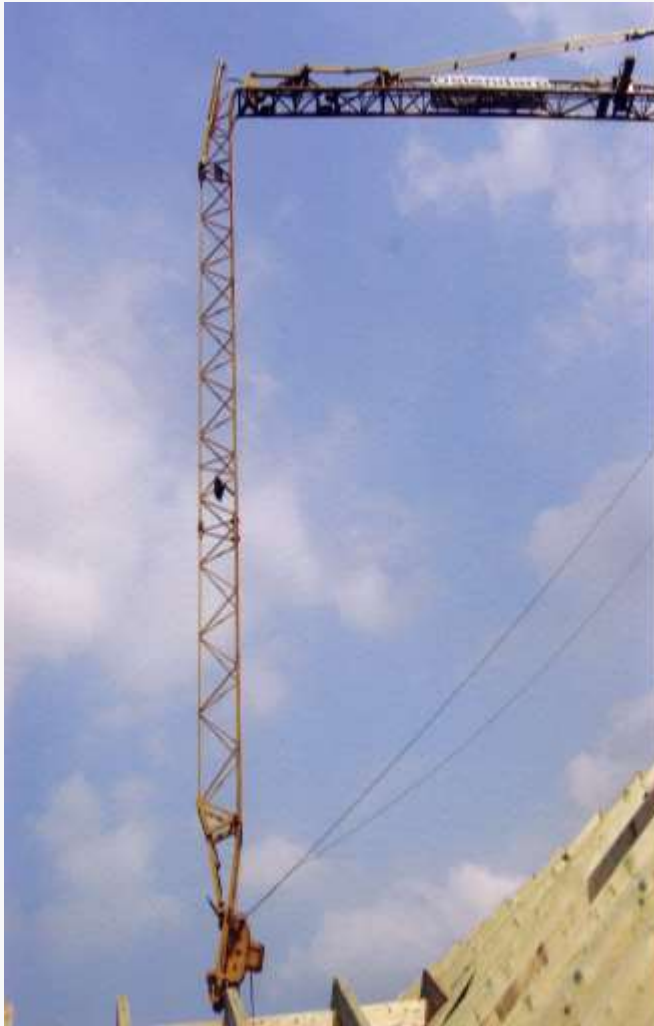
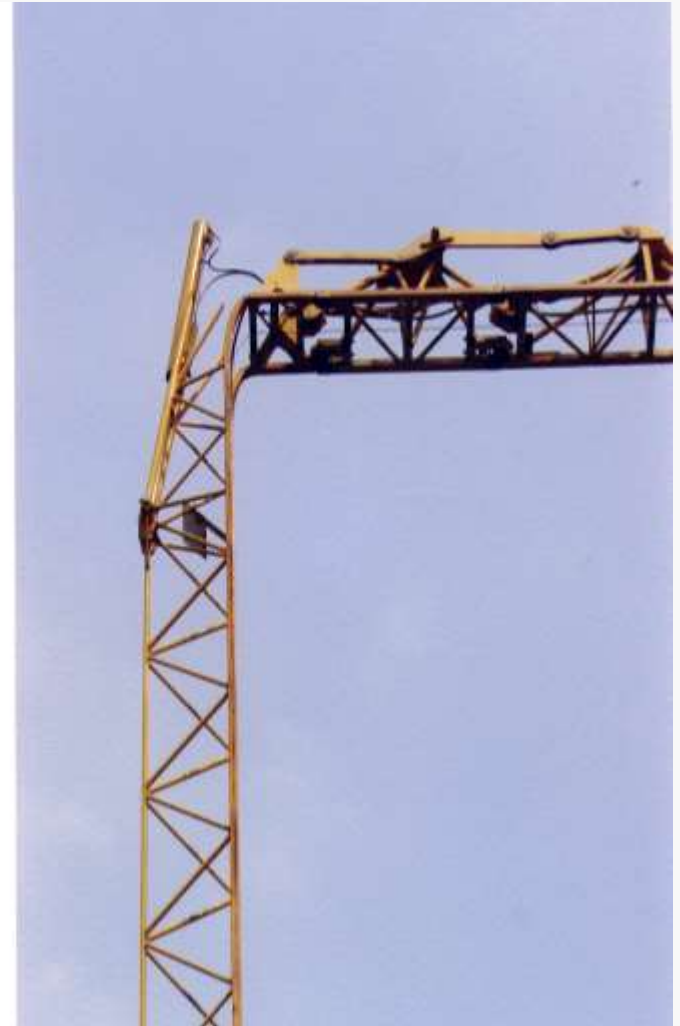
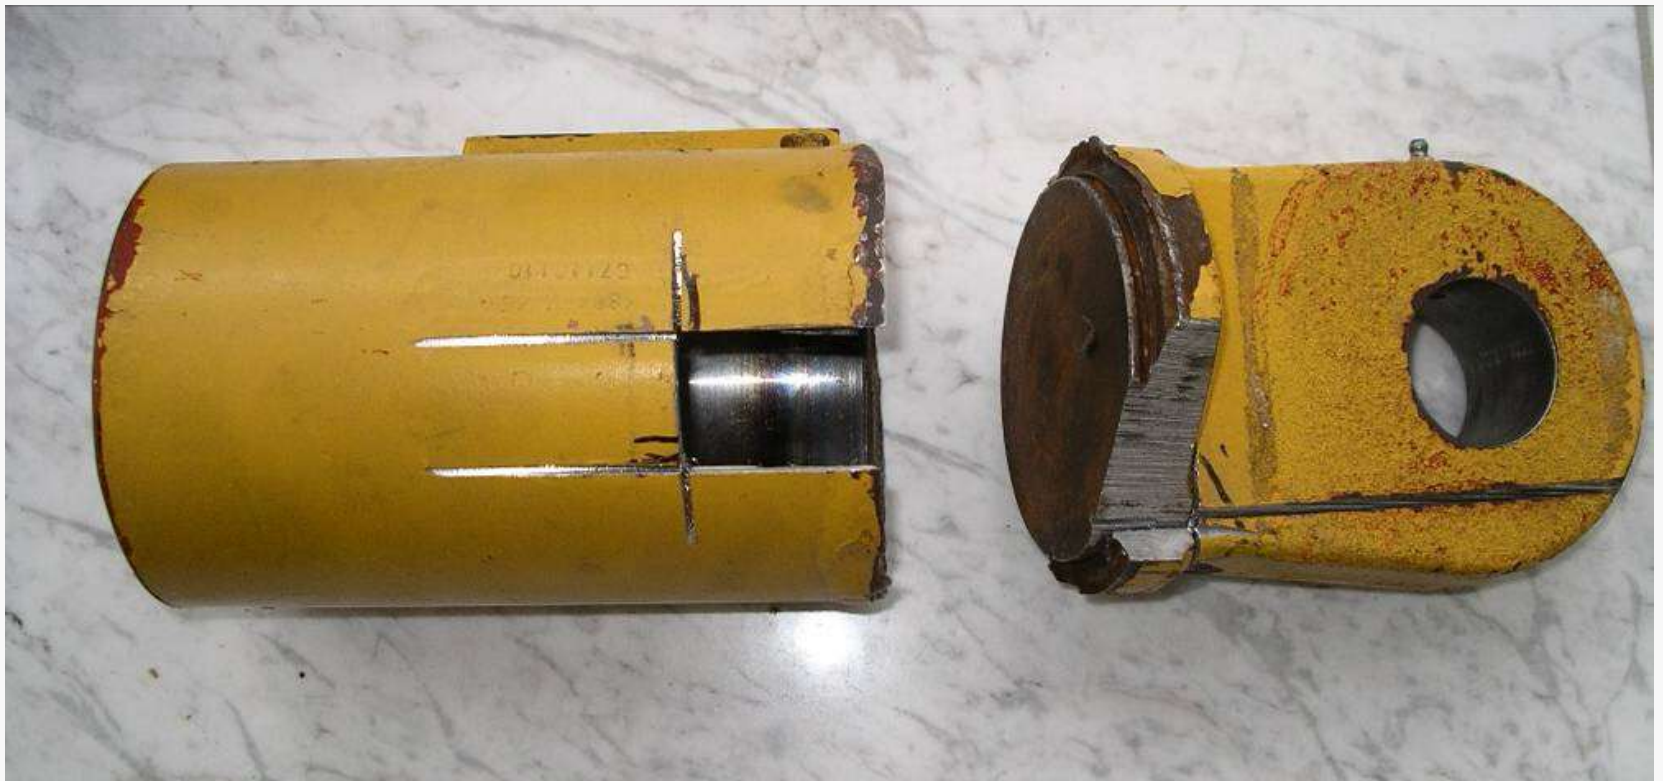
Gerissene Schweißnaht an einem Hydraulikzylinder eines Kranes

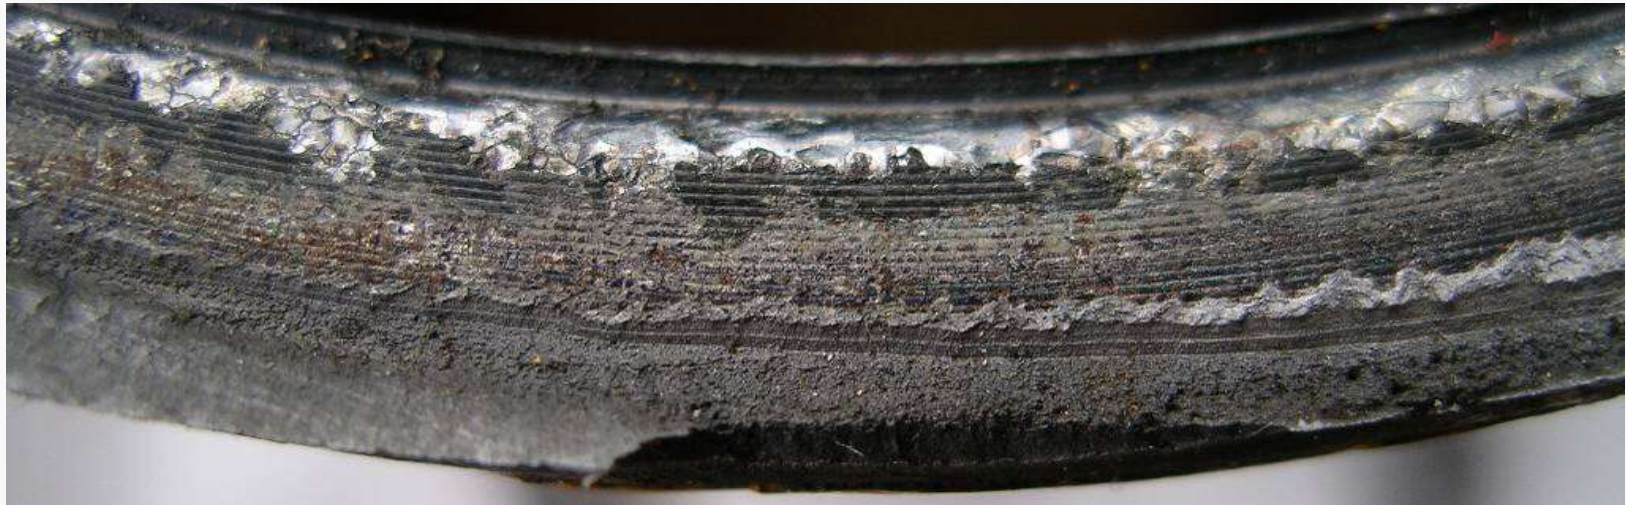
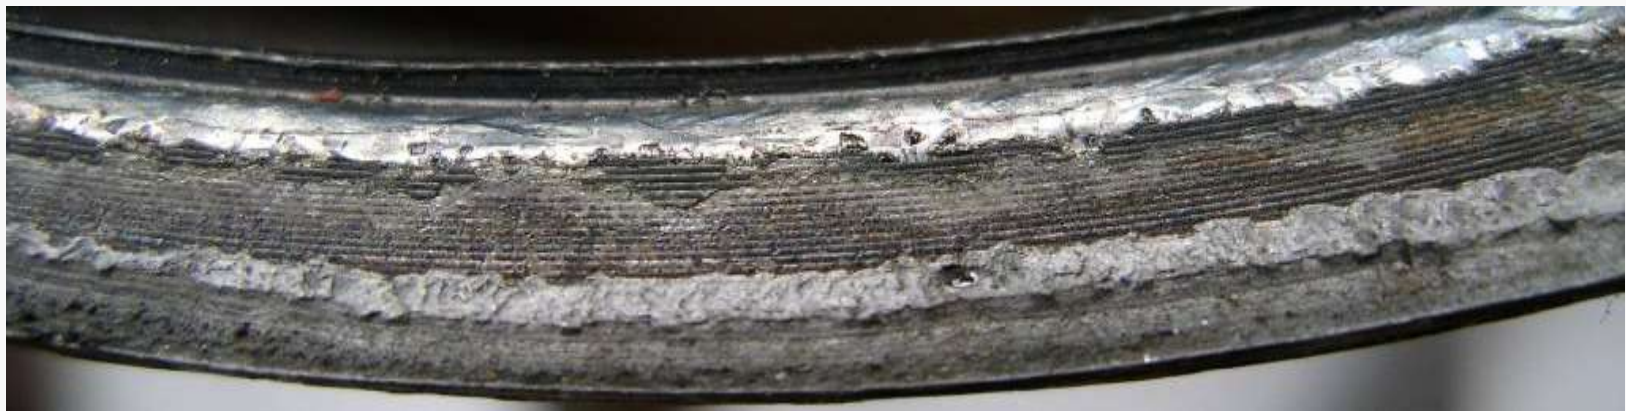
Bruchfläche auf der Zylinderaugenseite

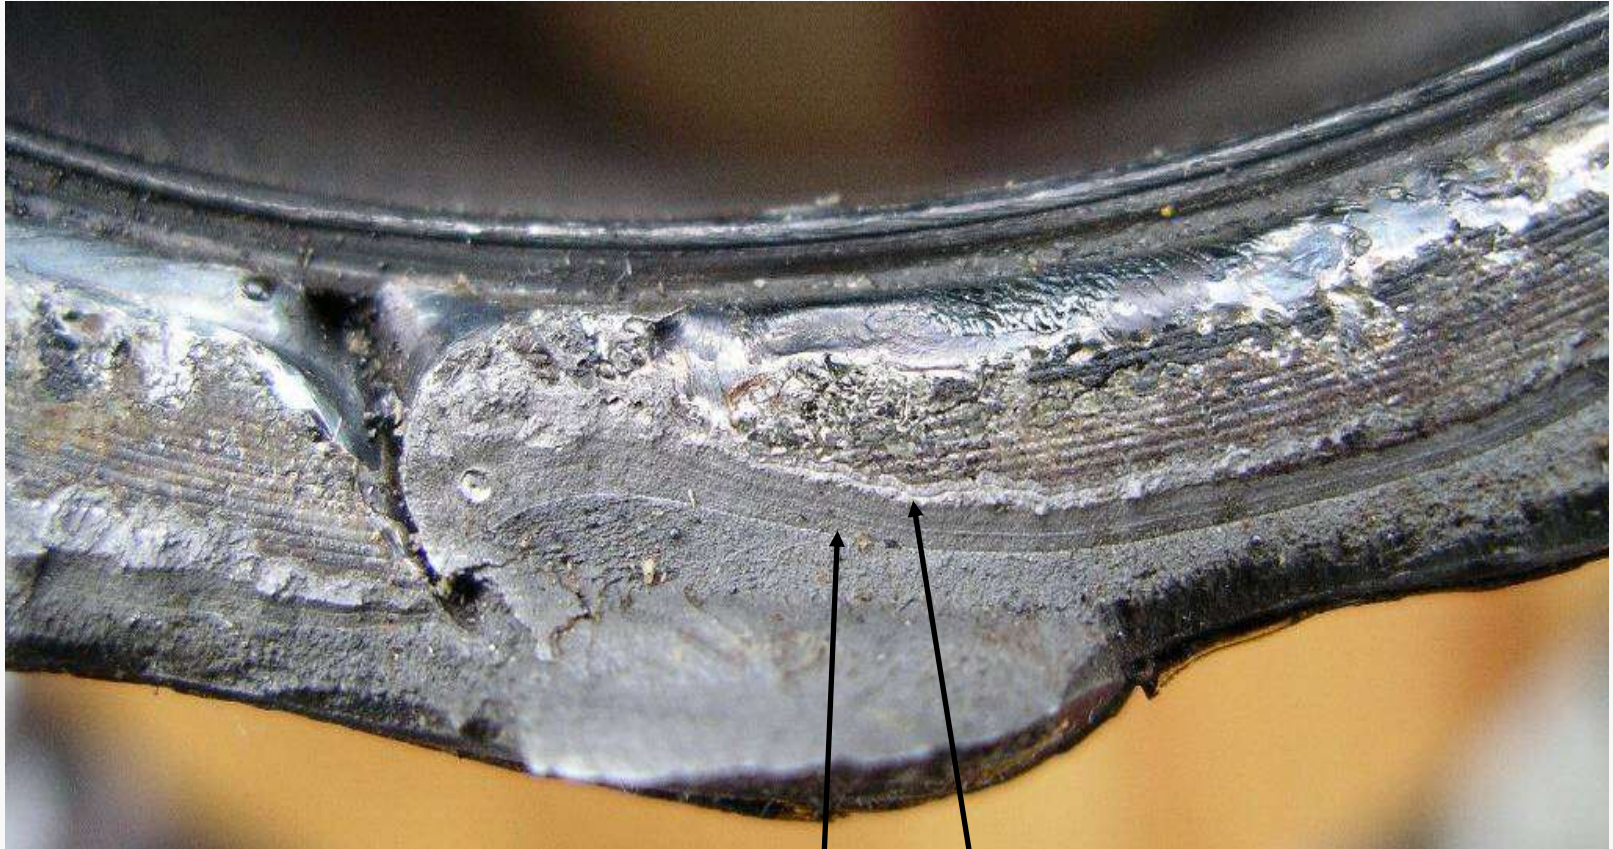
Bruchfläche auf der Rohrseite mit Drehriefen auf der Schweißnaht

**Nicht durchgeschweißte Wurzel
mit Ansatzfehler**

**Beginn – Ende des Dauerbruches mit
Rastlinien**

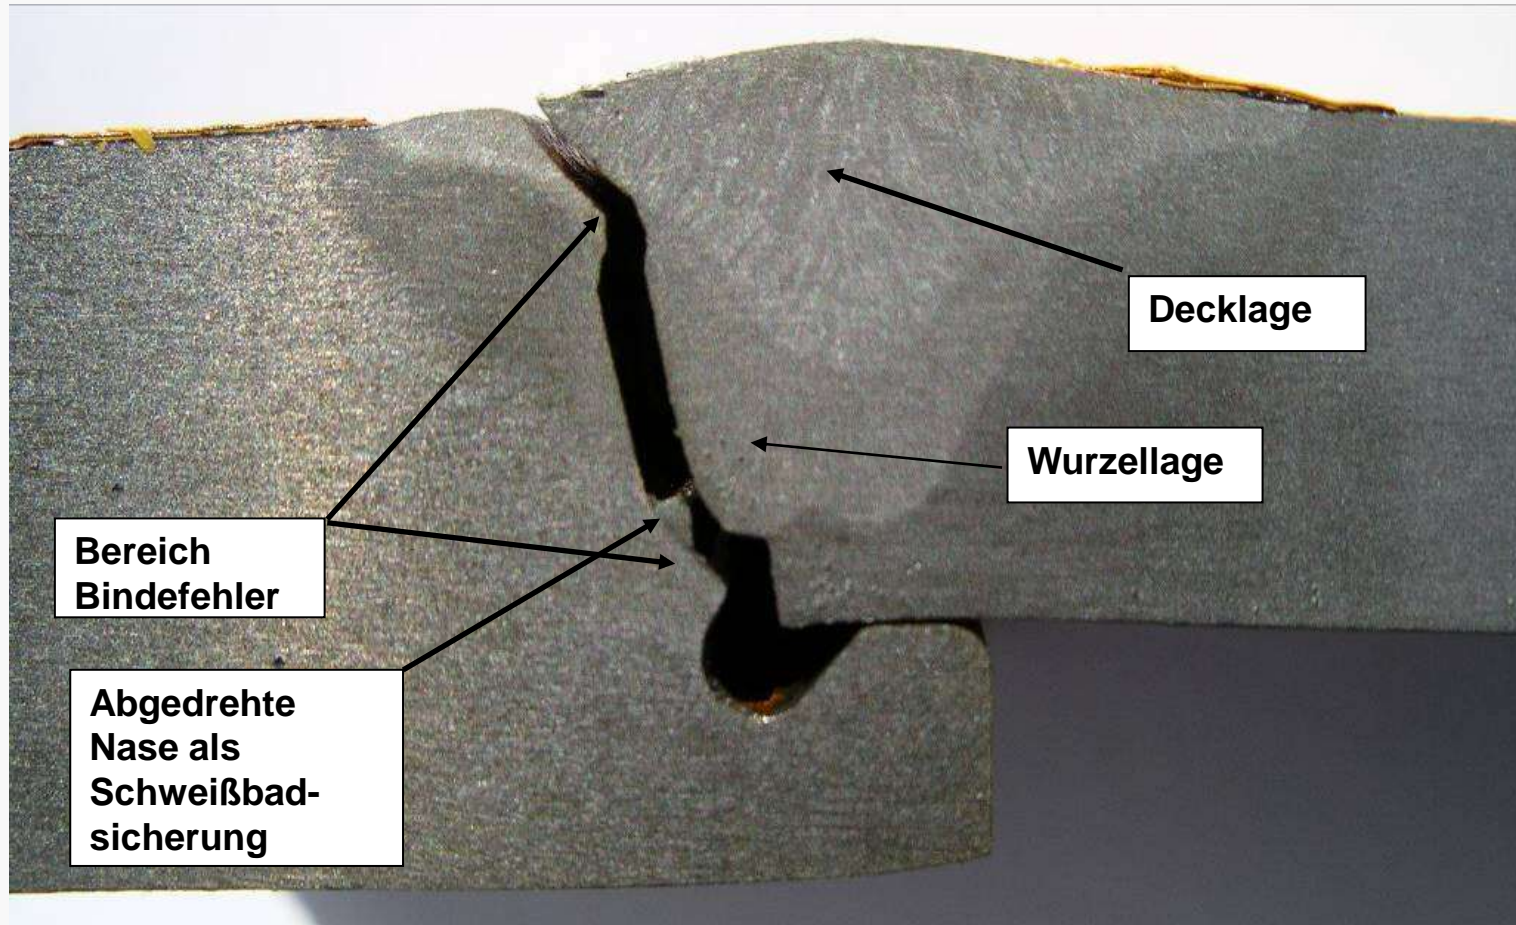
Makroschliff der gerissenen Schweißverbindung mit Bindefehler

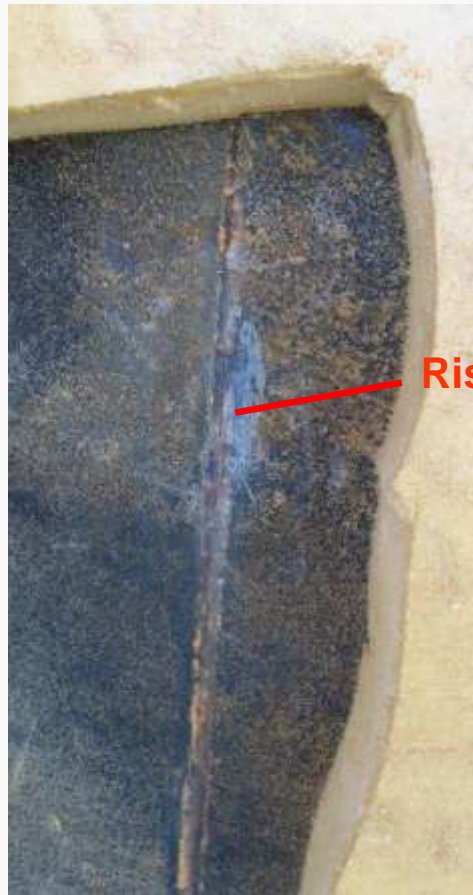
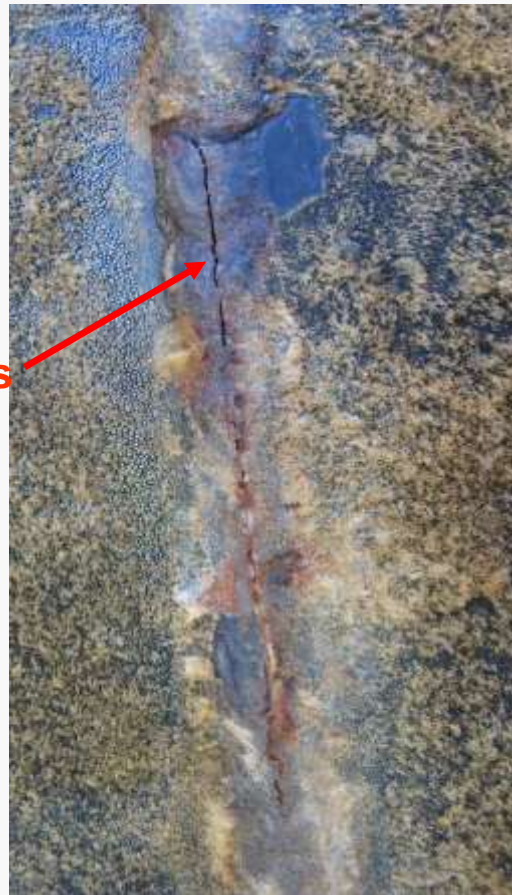
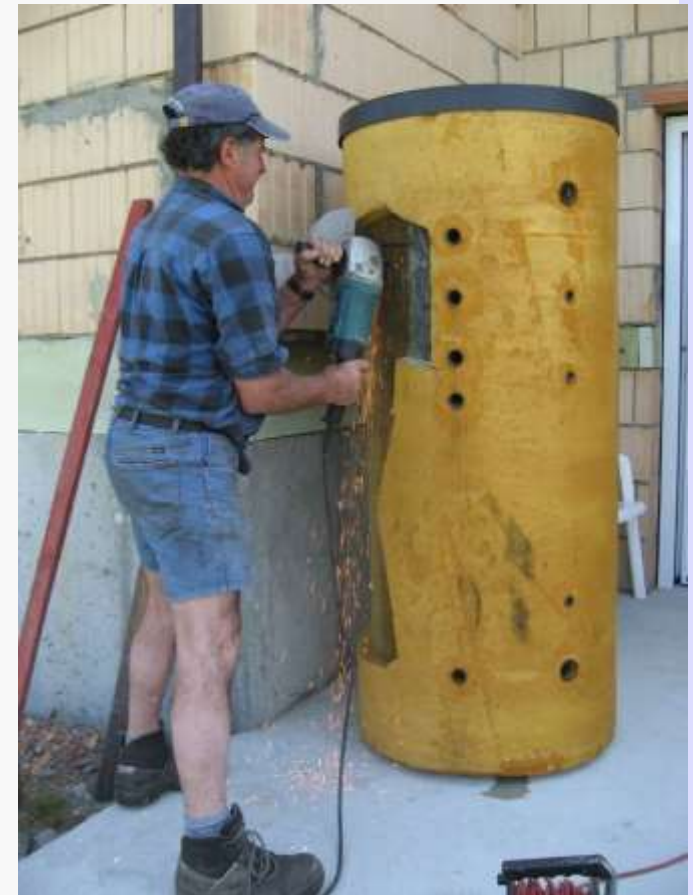
Beispiel gerissener Warmwasserboiler

Riss

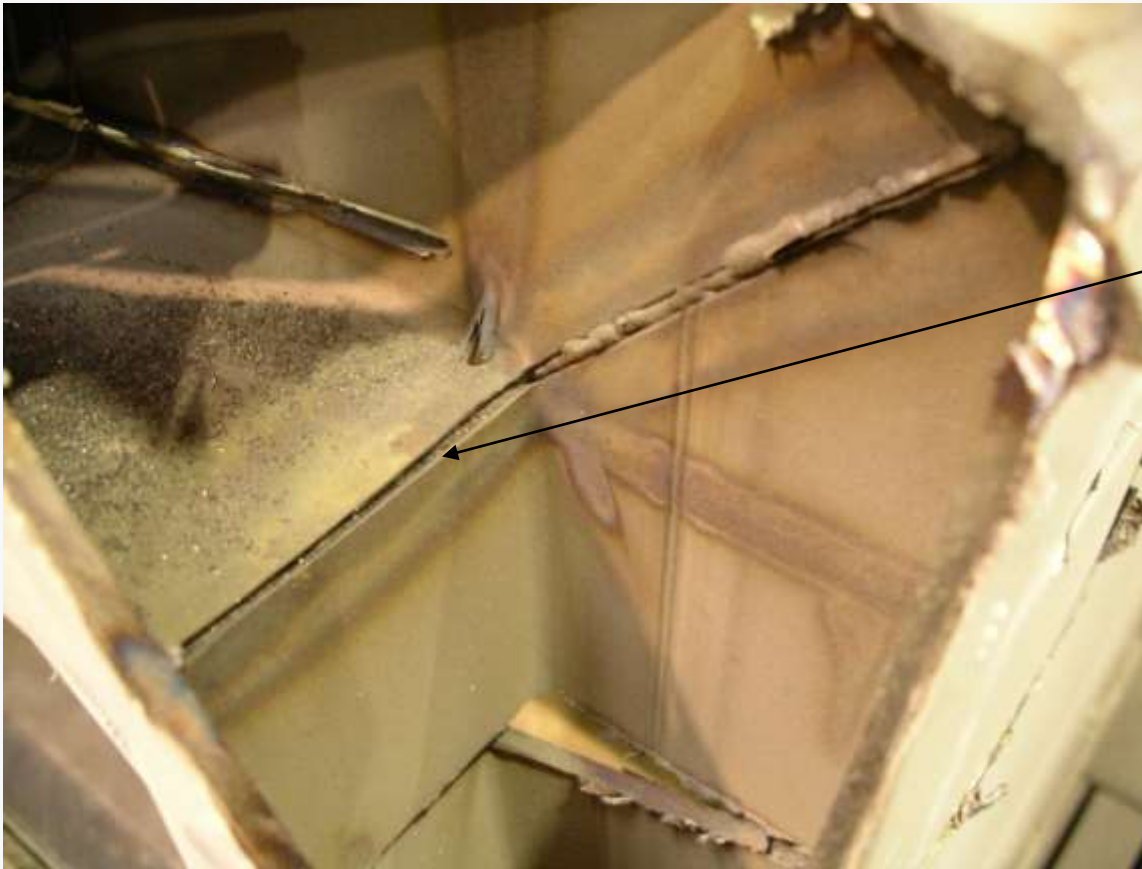
**Undichte
Kühlergehäuse
infolge
ungenügender
Zeichnungsangaben**

Risse an den Quernähten bei den aufgeschweißten Verstärkungen

ungenügende
Durchschweißung

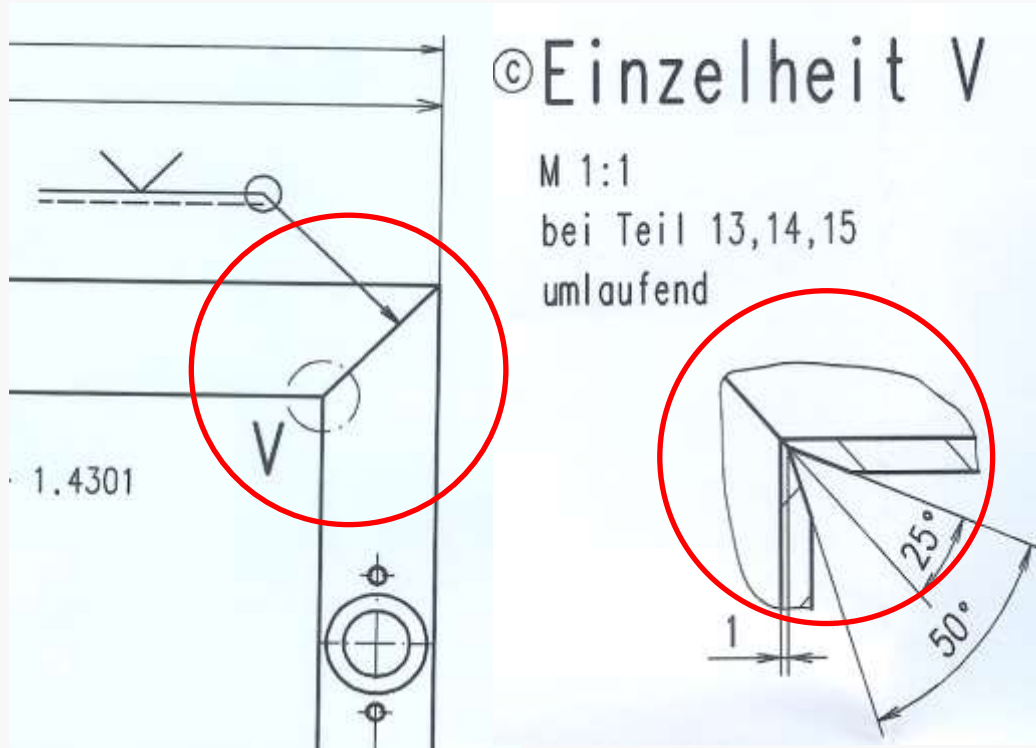
Schaden an Kühlleitungen durch ungenügende Schweißnahtangaben

Zeichnung mit exakten Angaben

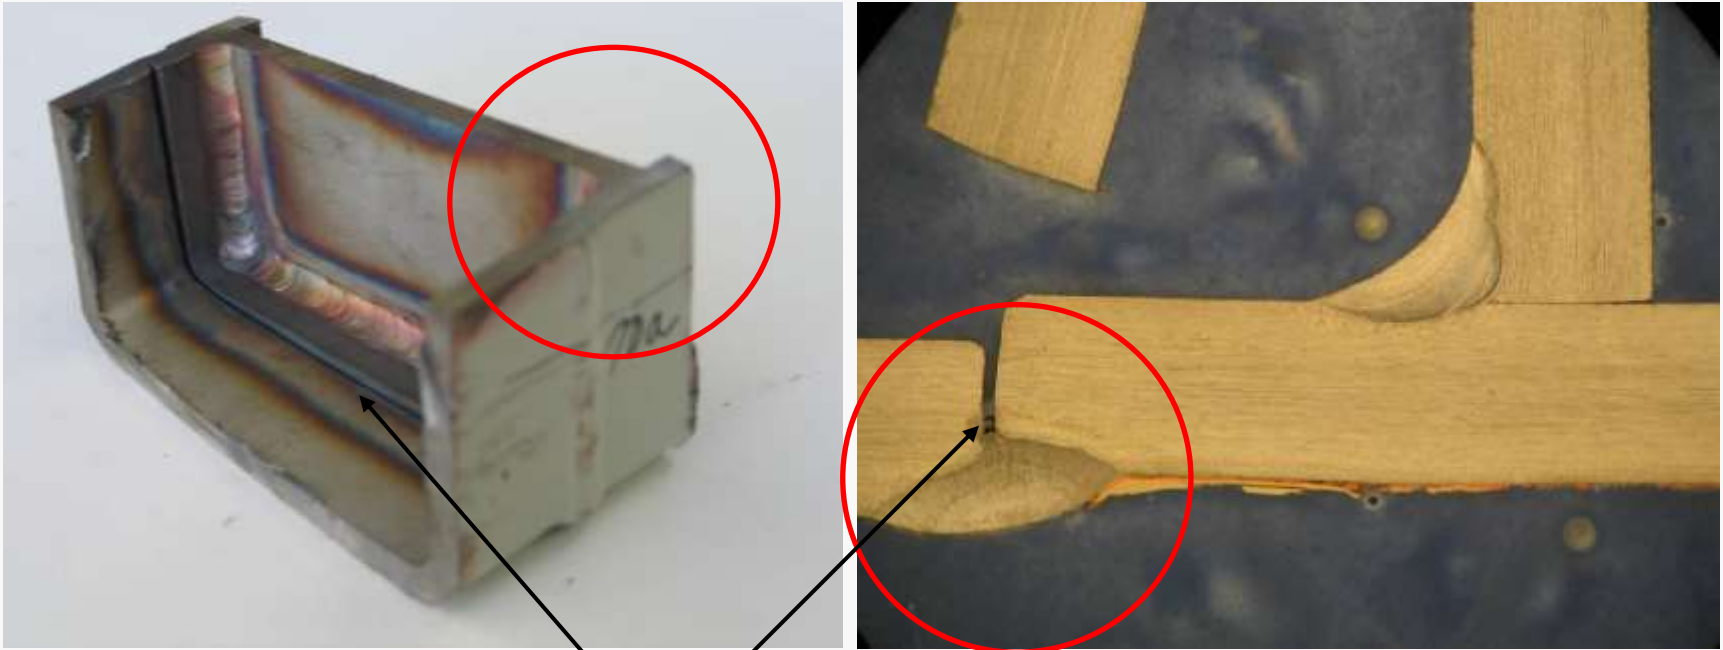
Zeichnung ohne Angaben

Stumpfstoß nicht durchgeschweißt

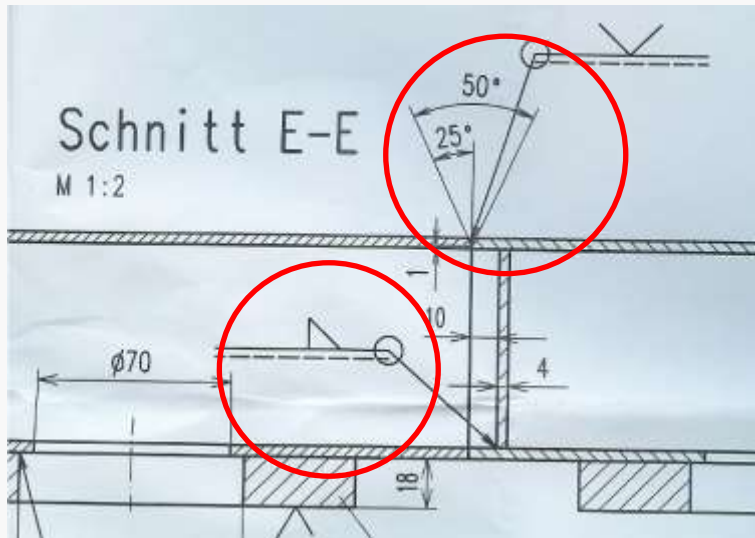
Schaden an Kühlleitungen durch ungenügende Schweißnahtangaben

Zeichnung mit exakten Angaben

Zeichnung ohne näheren Angaben

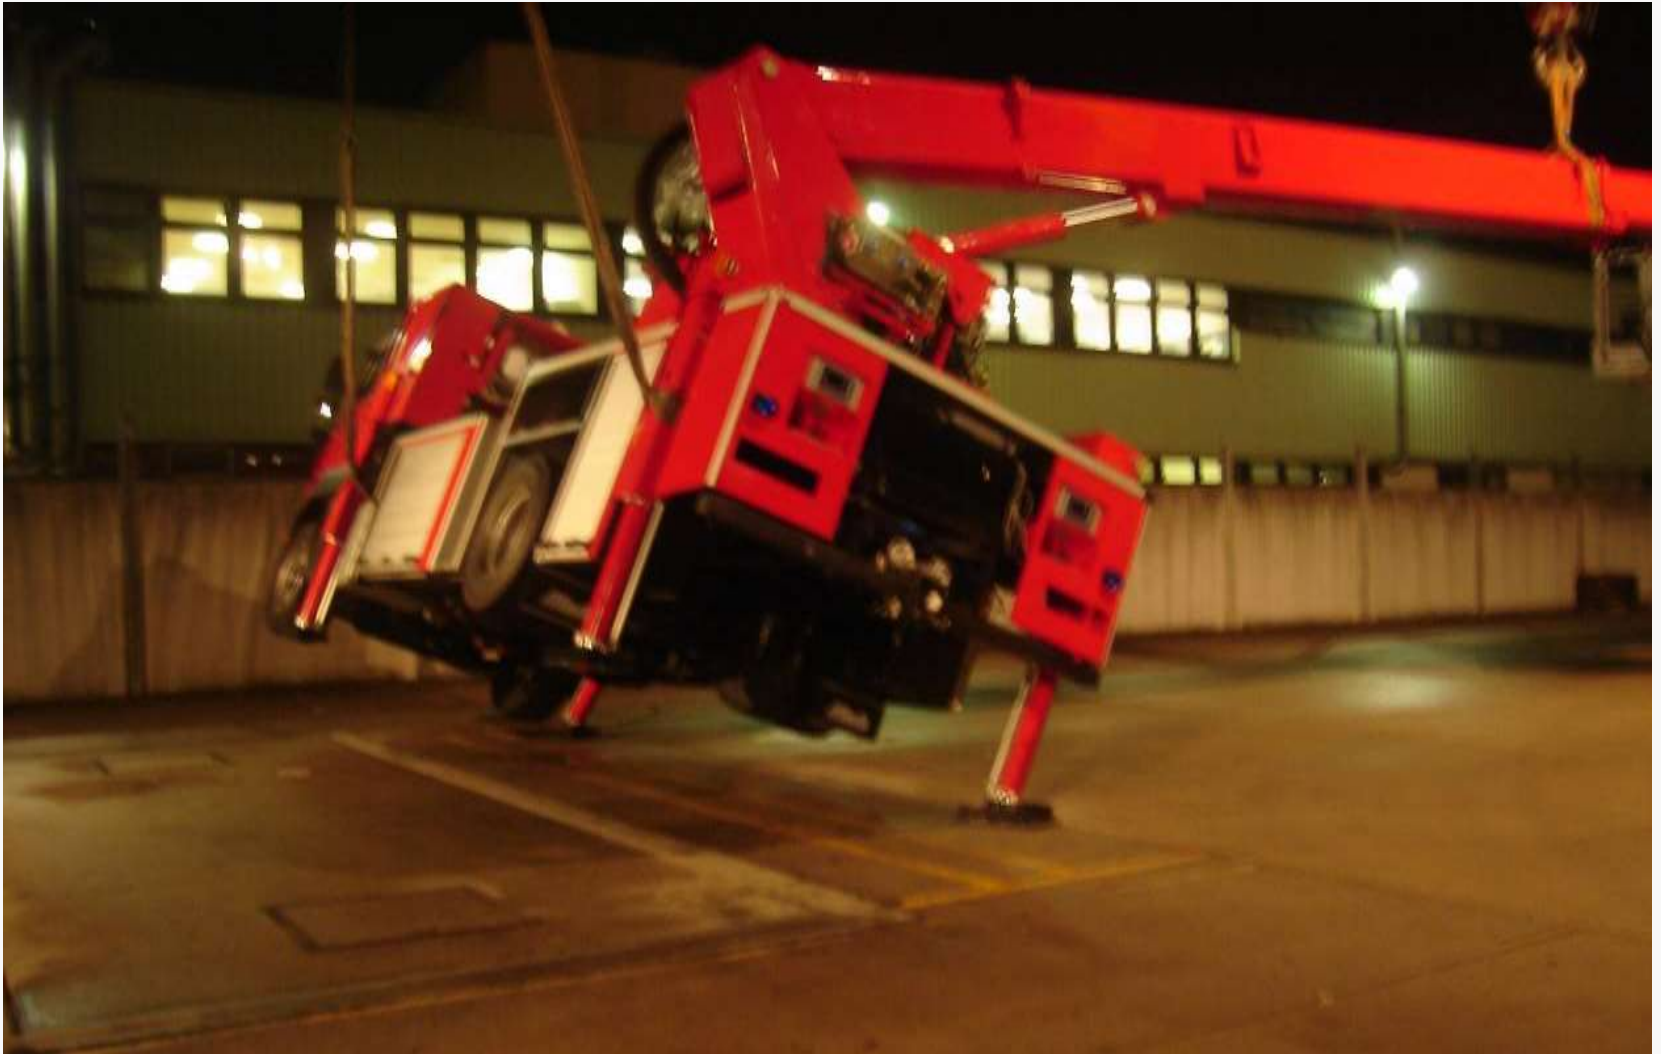
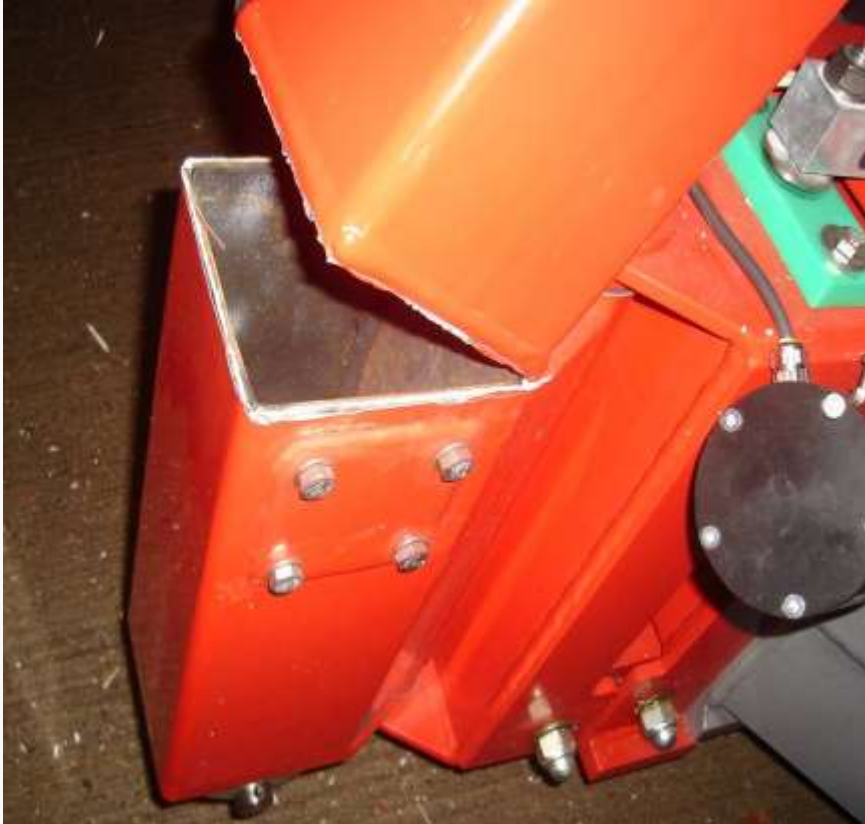
Umgekipptes Fahrzeug bringt gravierende Schweißnahtfehler zur Ansicht

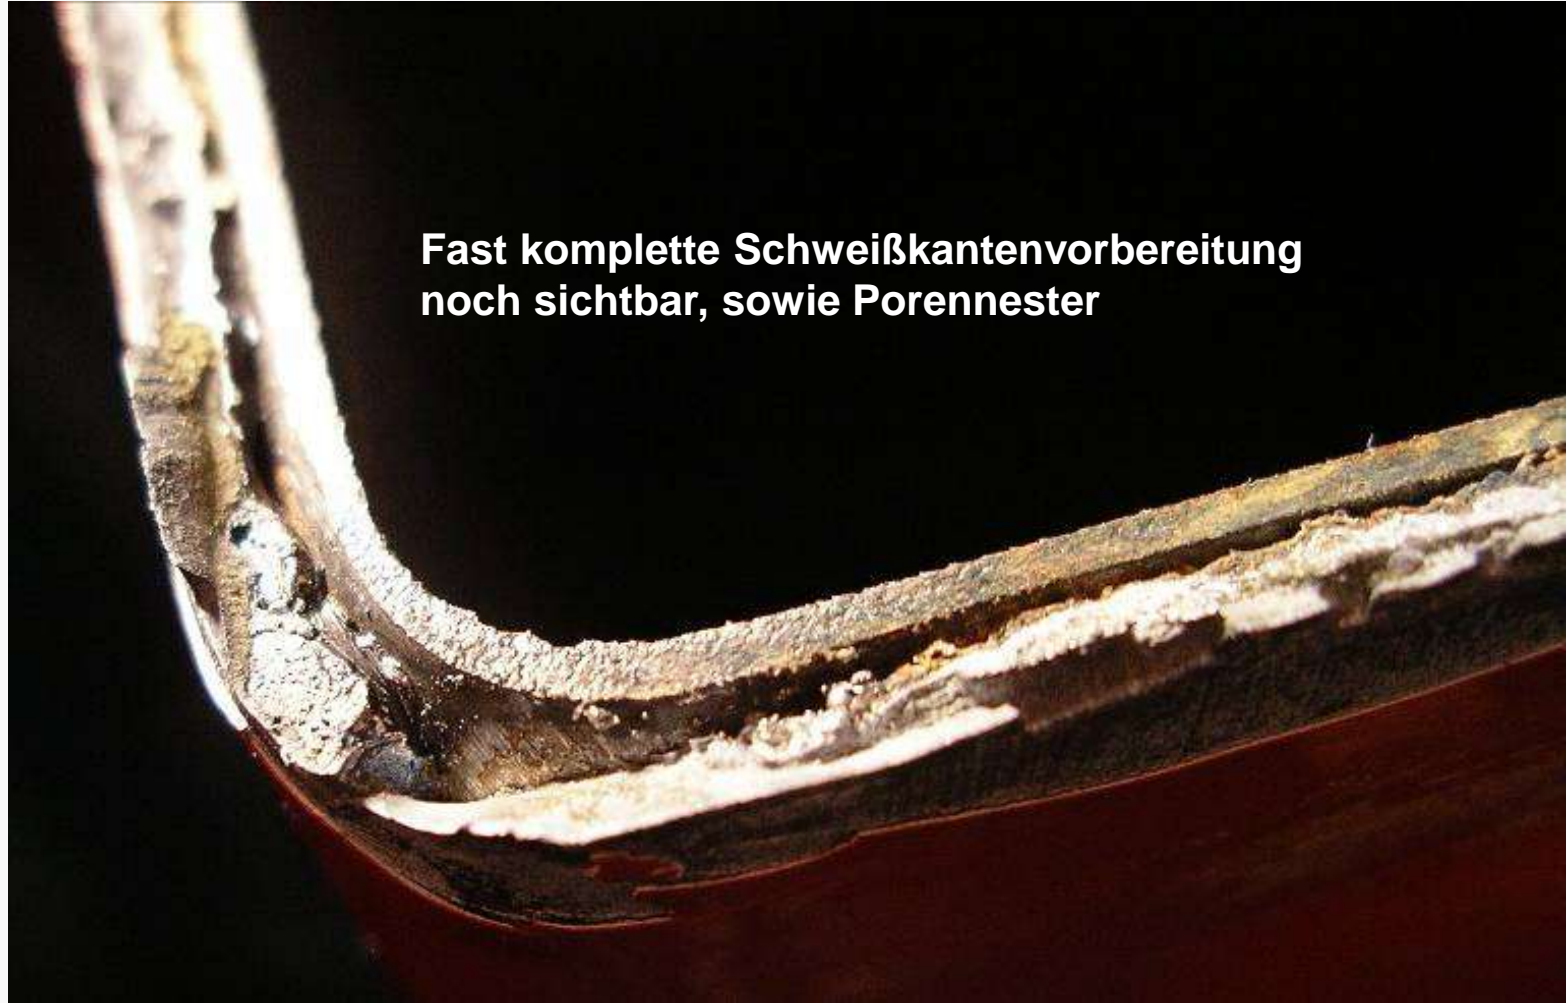
Gerissenes Tragrohr

**Fast komplette Schweißkantenvorbereitung
noch sichtbar, sowie Porennester**

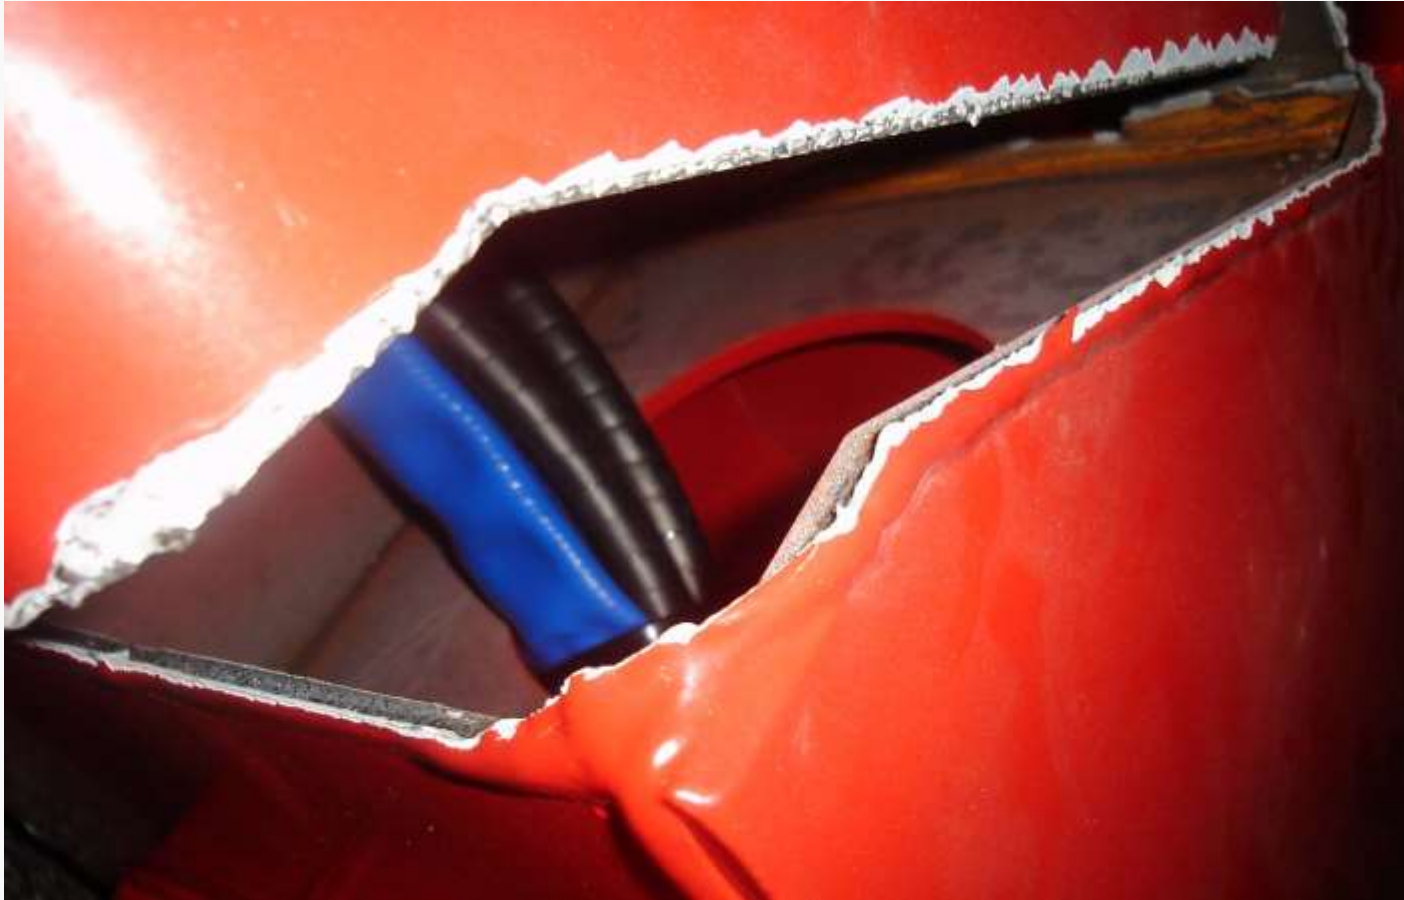
Eingerissenes Kopfstück

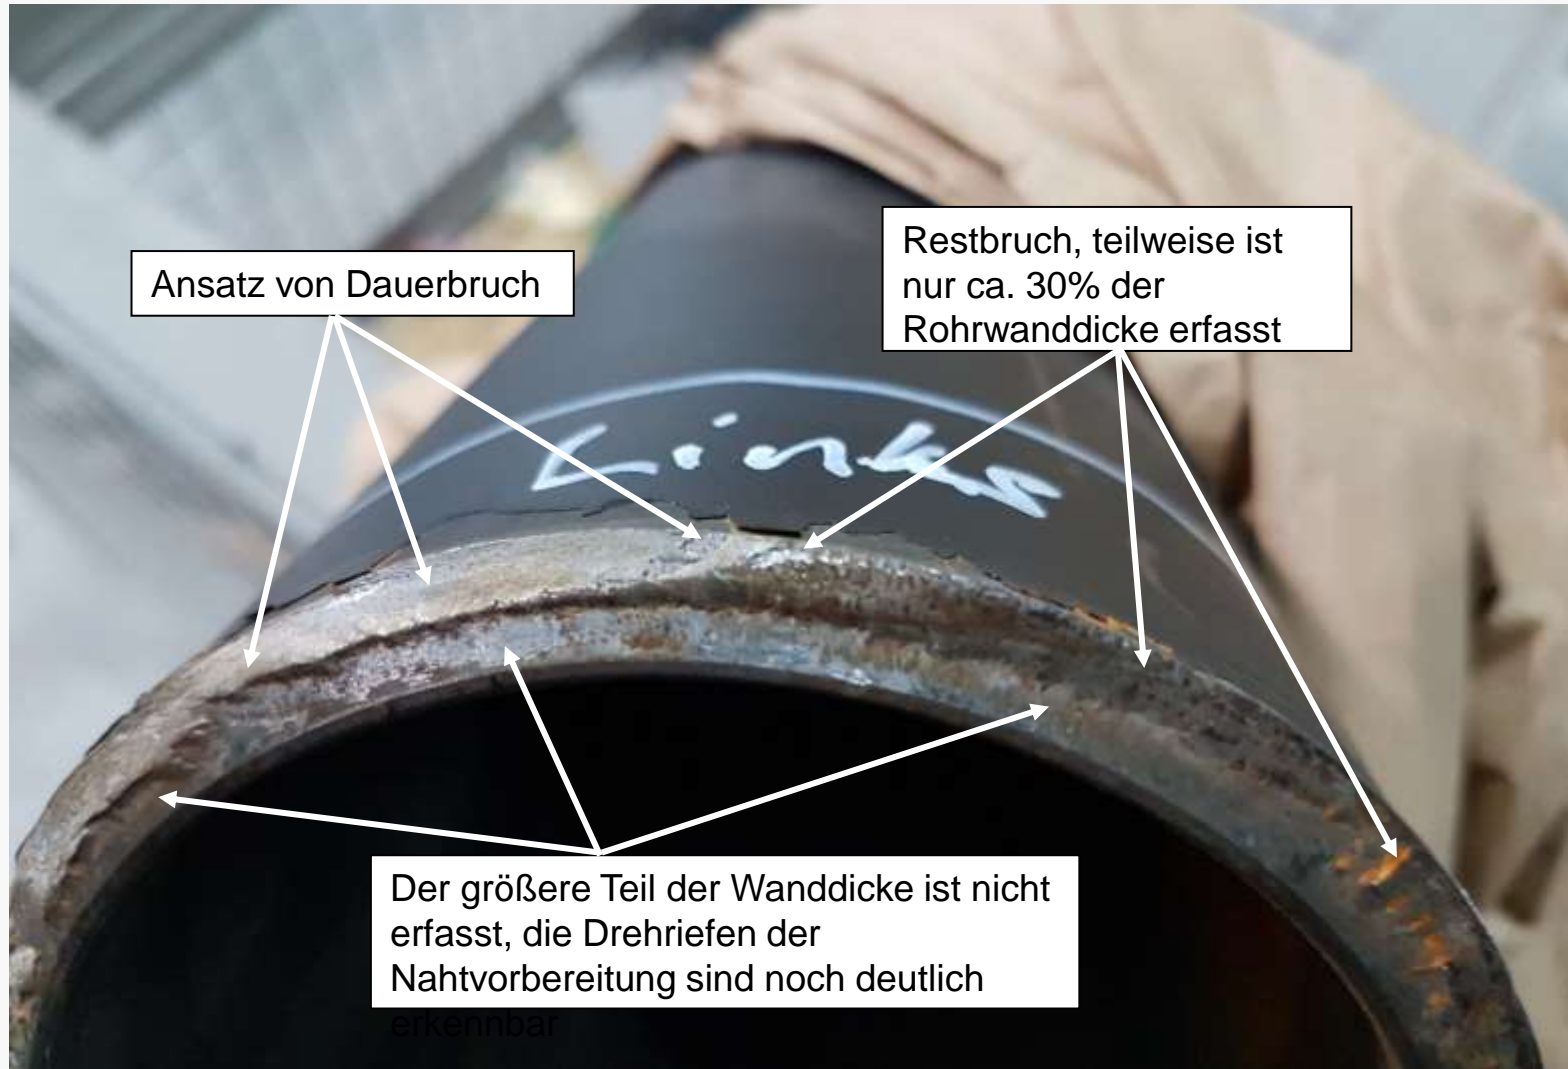
Blick auf die Bruchfläche

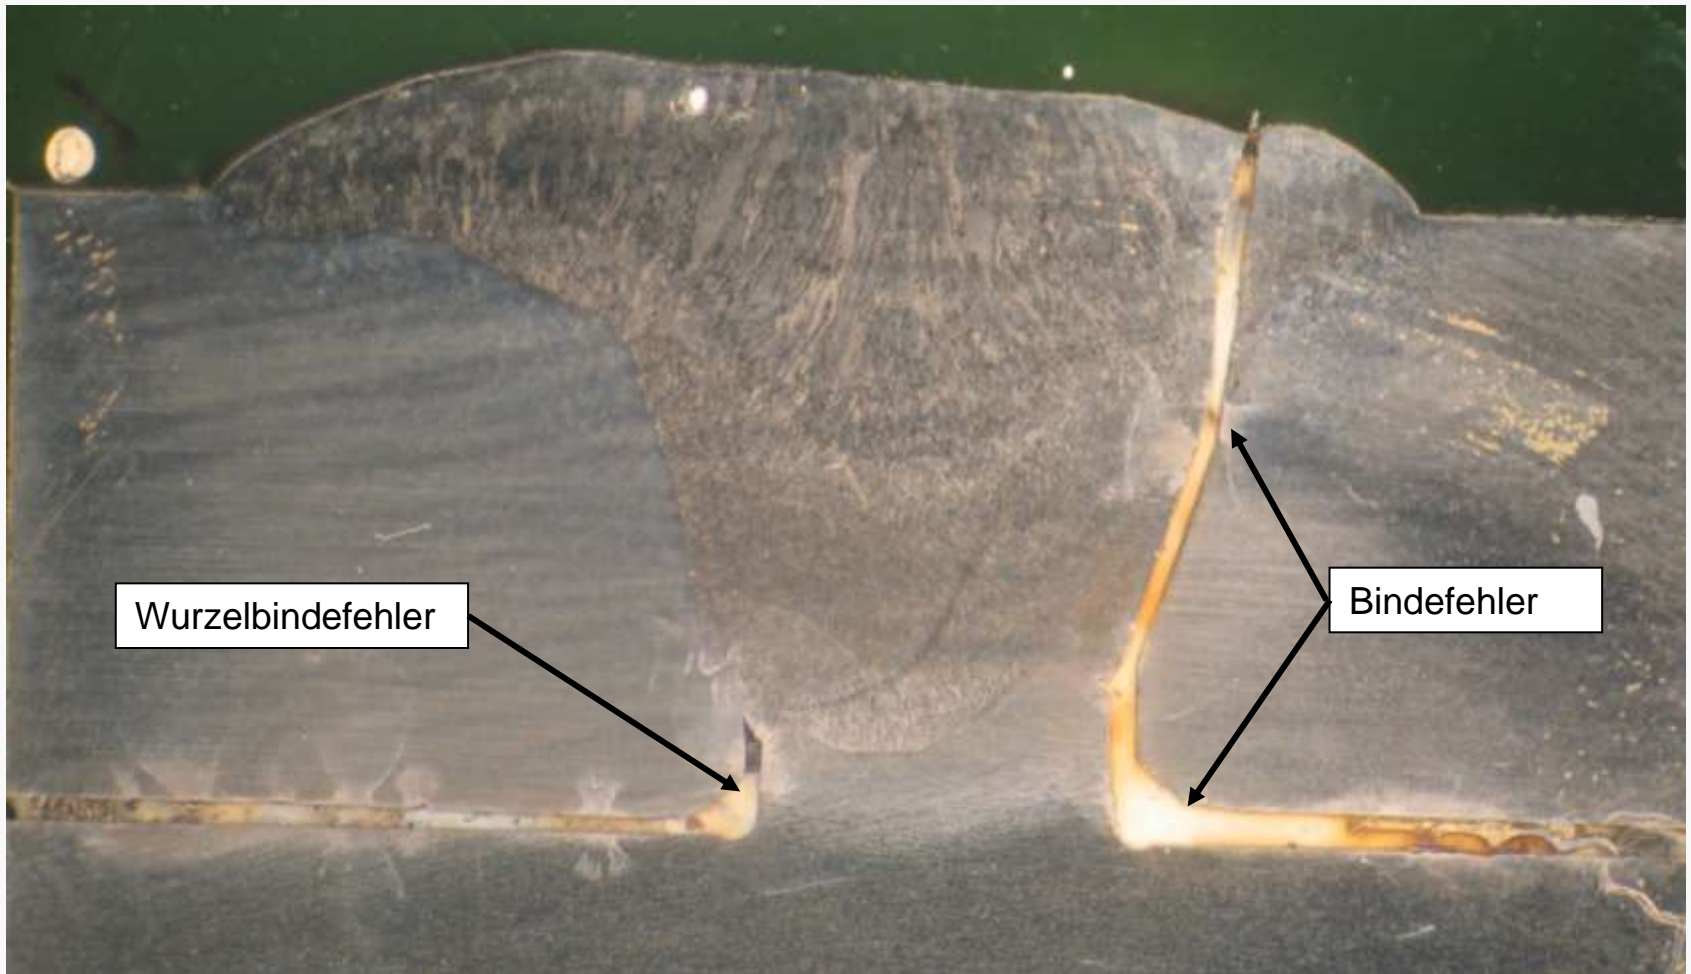
Makroschliff durch die gerissene Schweißnaht

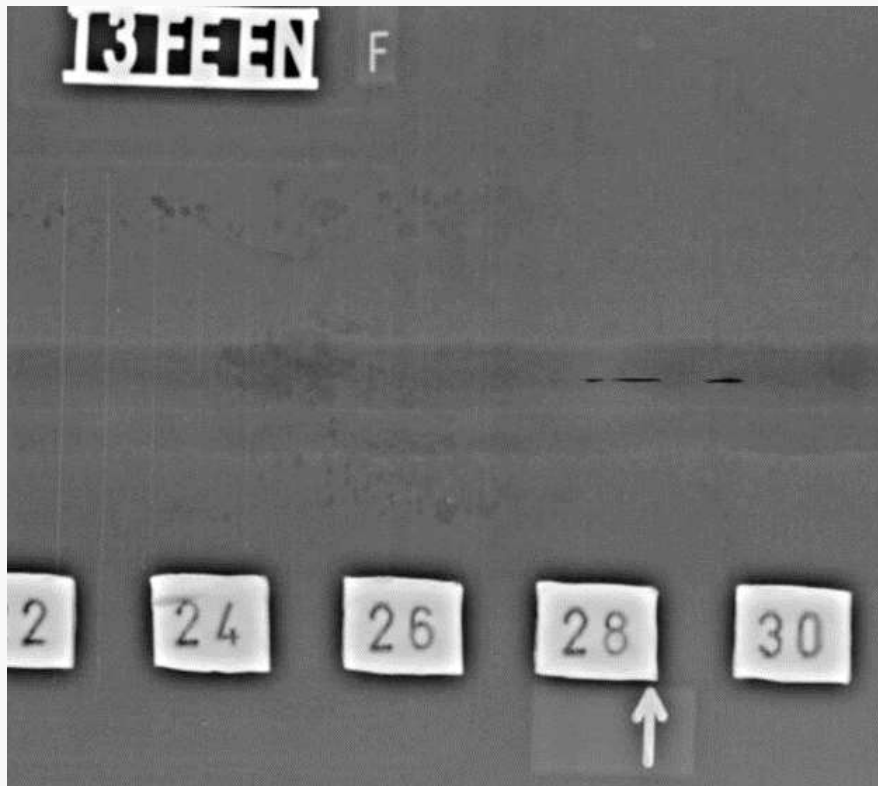
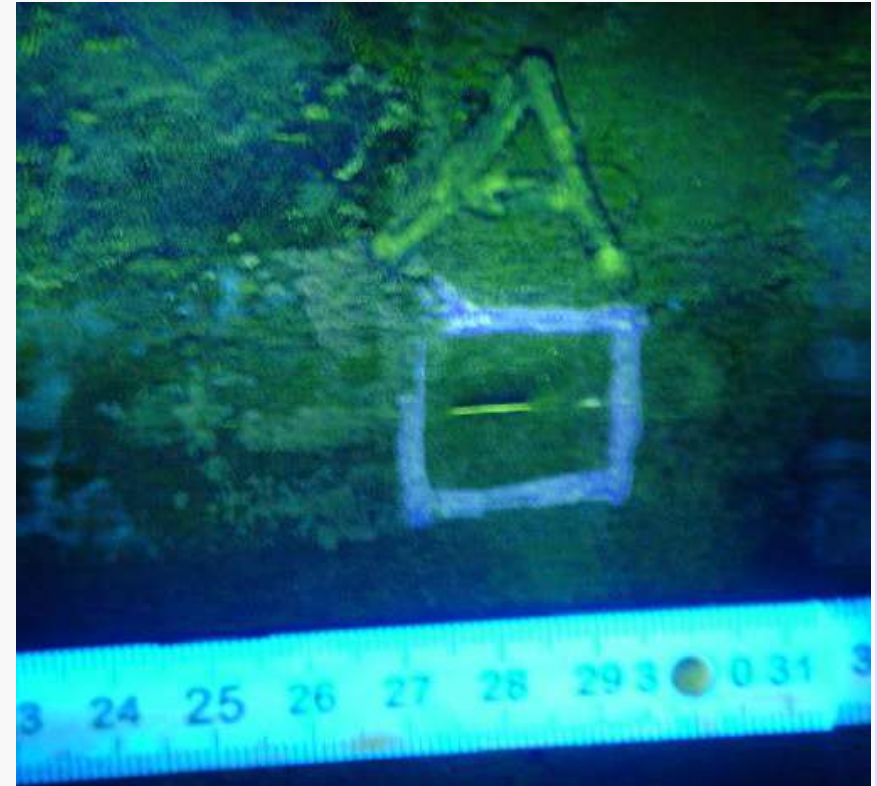
Isoliertes Stahlrohr Nennweite DN 400,
12 m Länge; Werkstoff P235 GH TC1

**Fehler in RT bei Aufnahme und auch bei der MT-Prüfung gut erkennbar
Es wurden drei undichten Stellen gefunden**
