Schadensfälle aus der Sicht eines Sachverständigen

Referent: Peter Gerster ö.b.u.v. Sachverständiger für Schweißtechnik

**Aus Fehlern lernen – aus der Sicht eines
Sachverständigen**

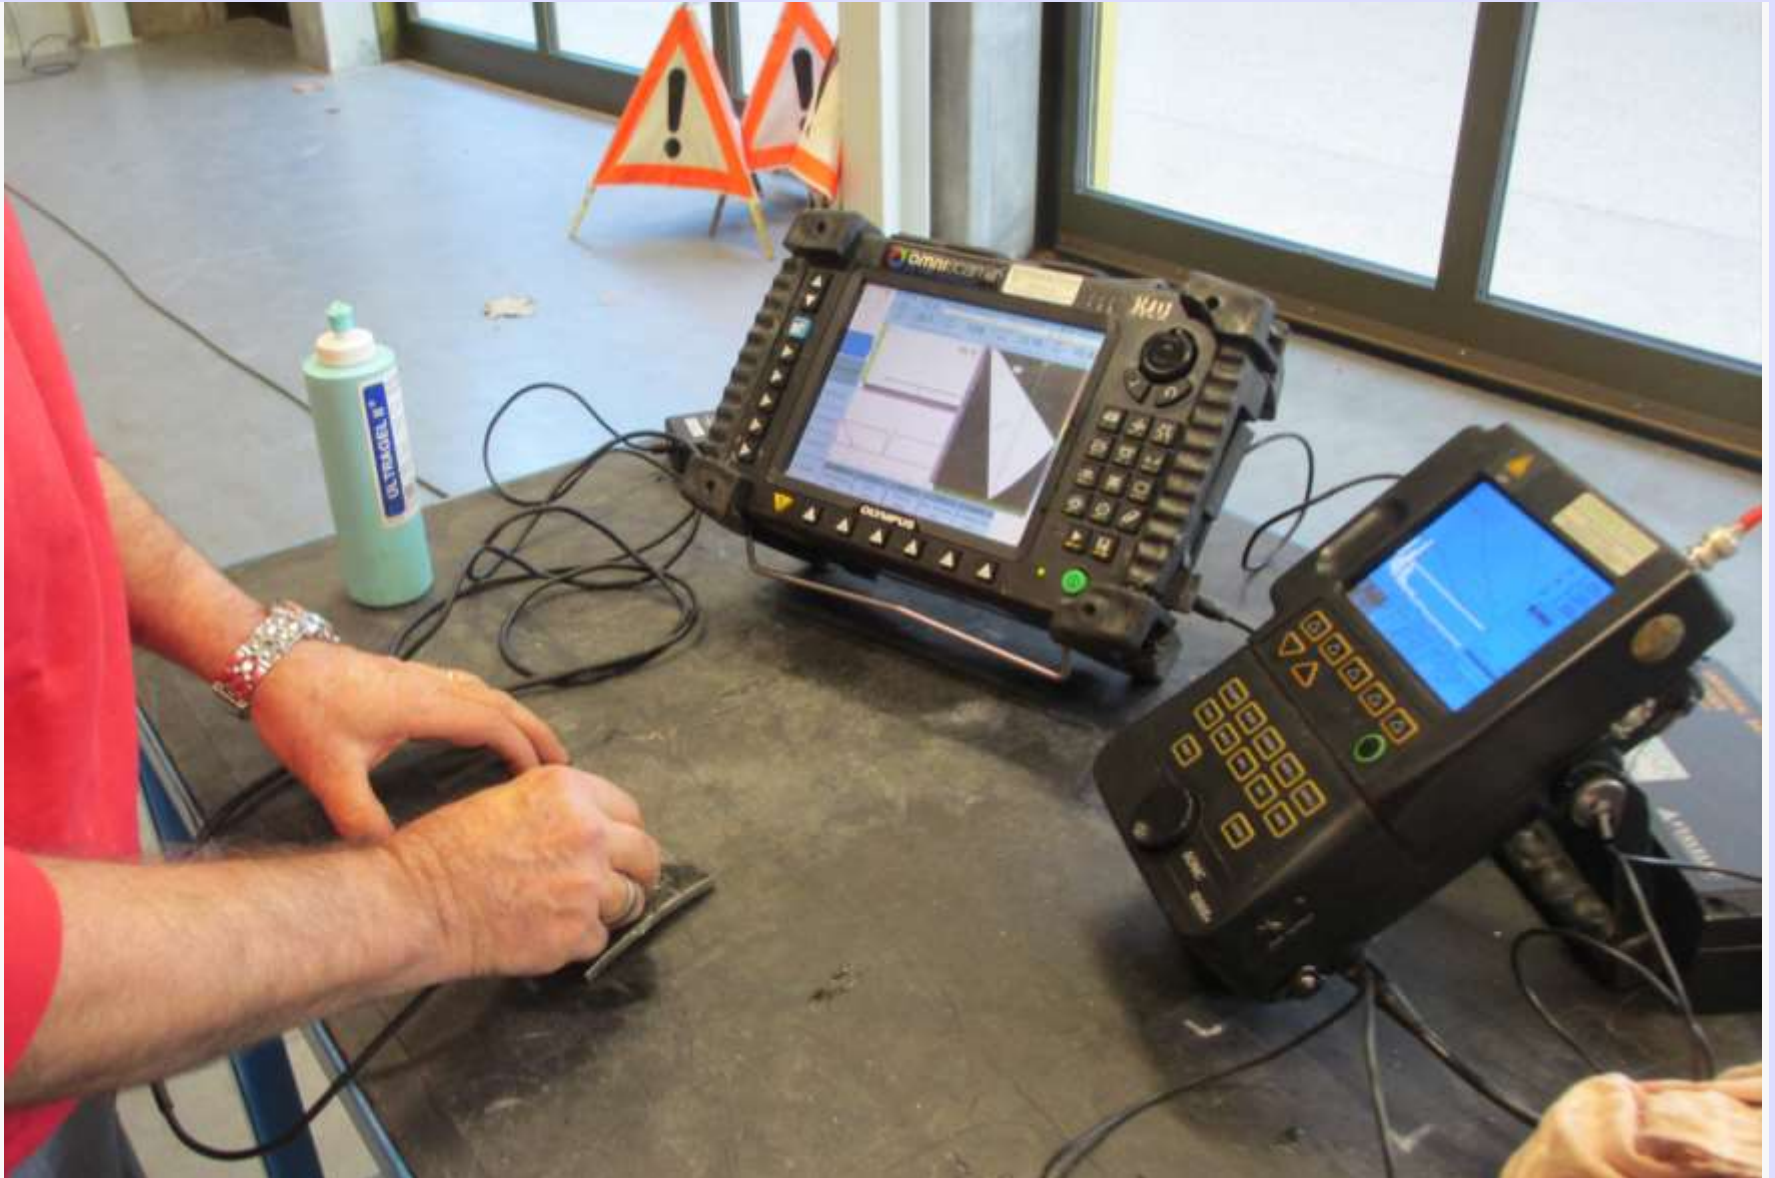
Schadensfall – HFI geschweißte Längsnaht an Fernwärme-Rohrleitung

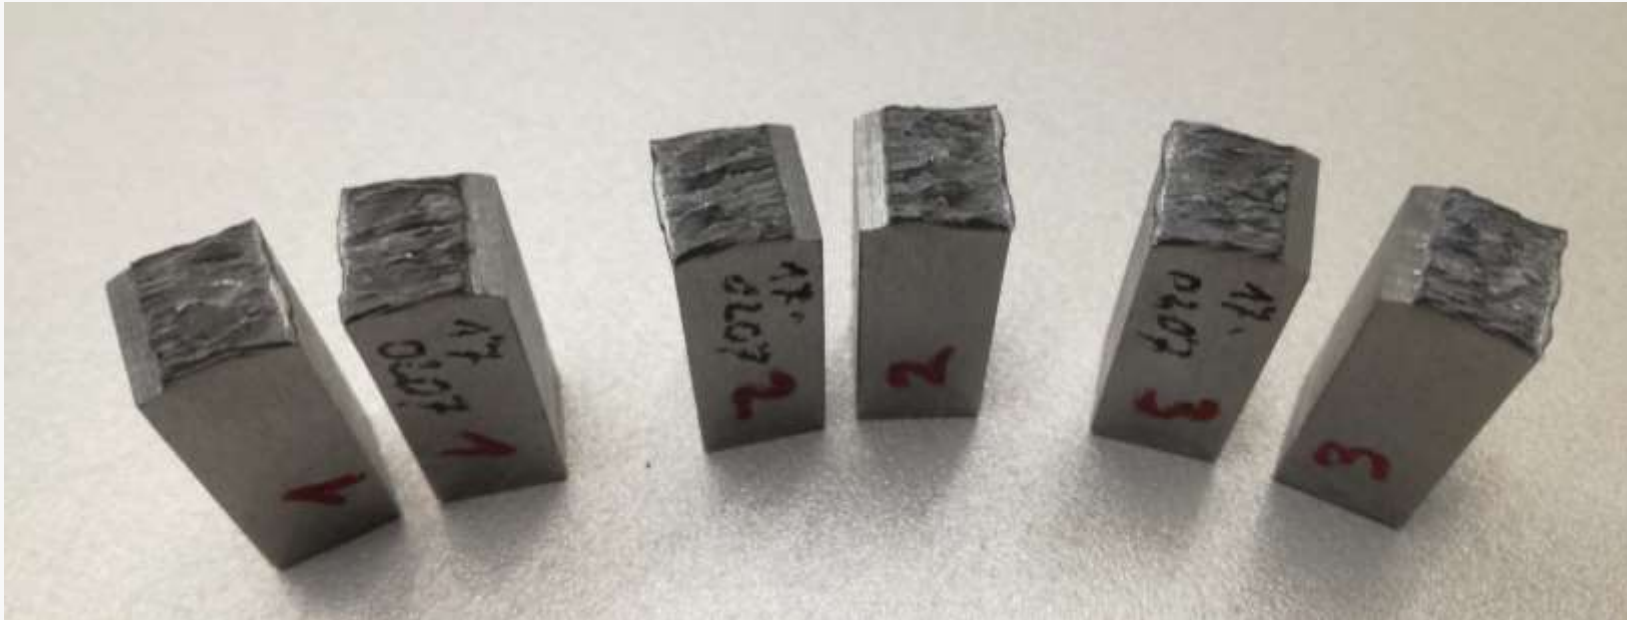
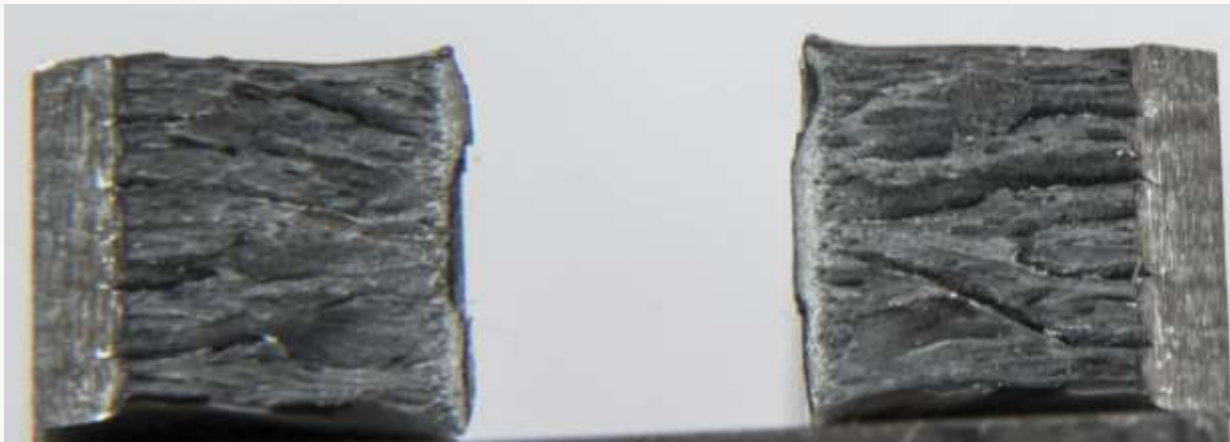
Bruchbilder der Kerbschlagproben

* Aufgrund der Splittingbildung bzw. Delaminierung nicht schätzbar

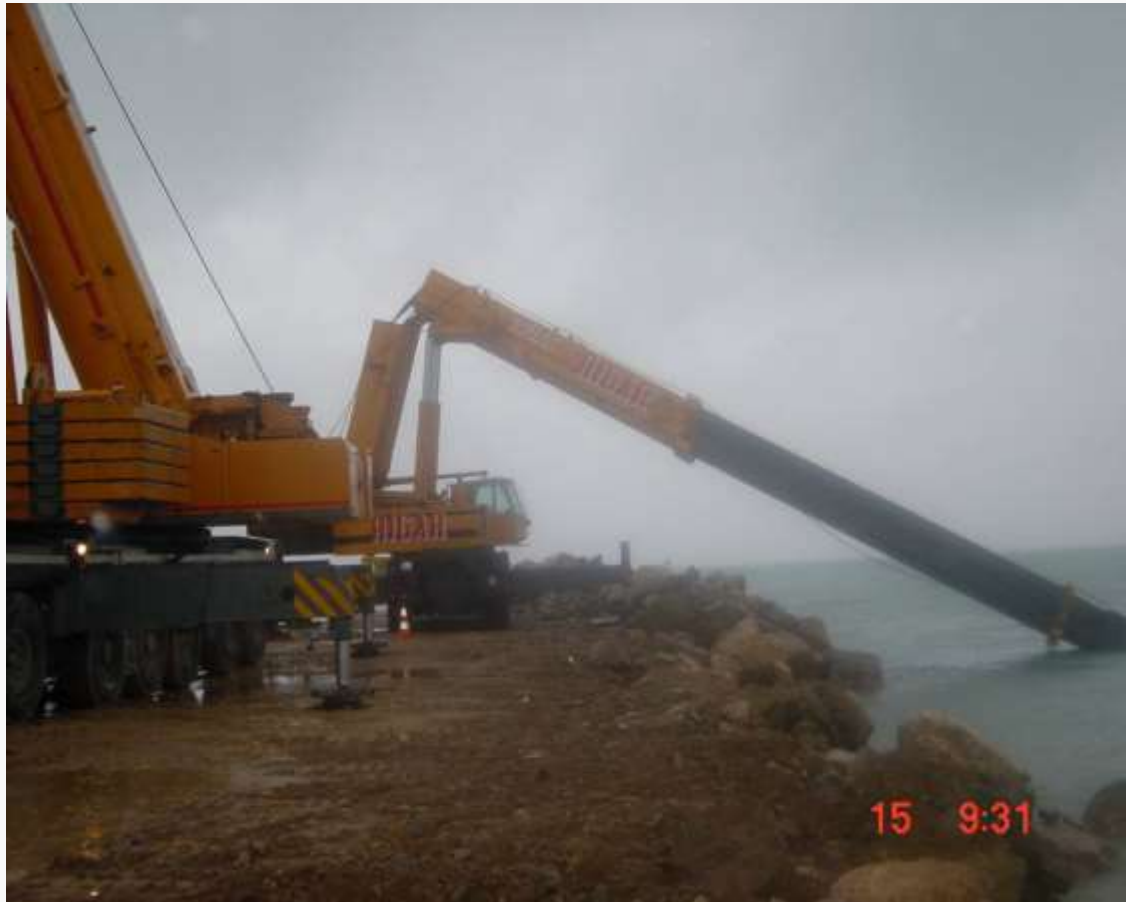
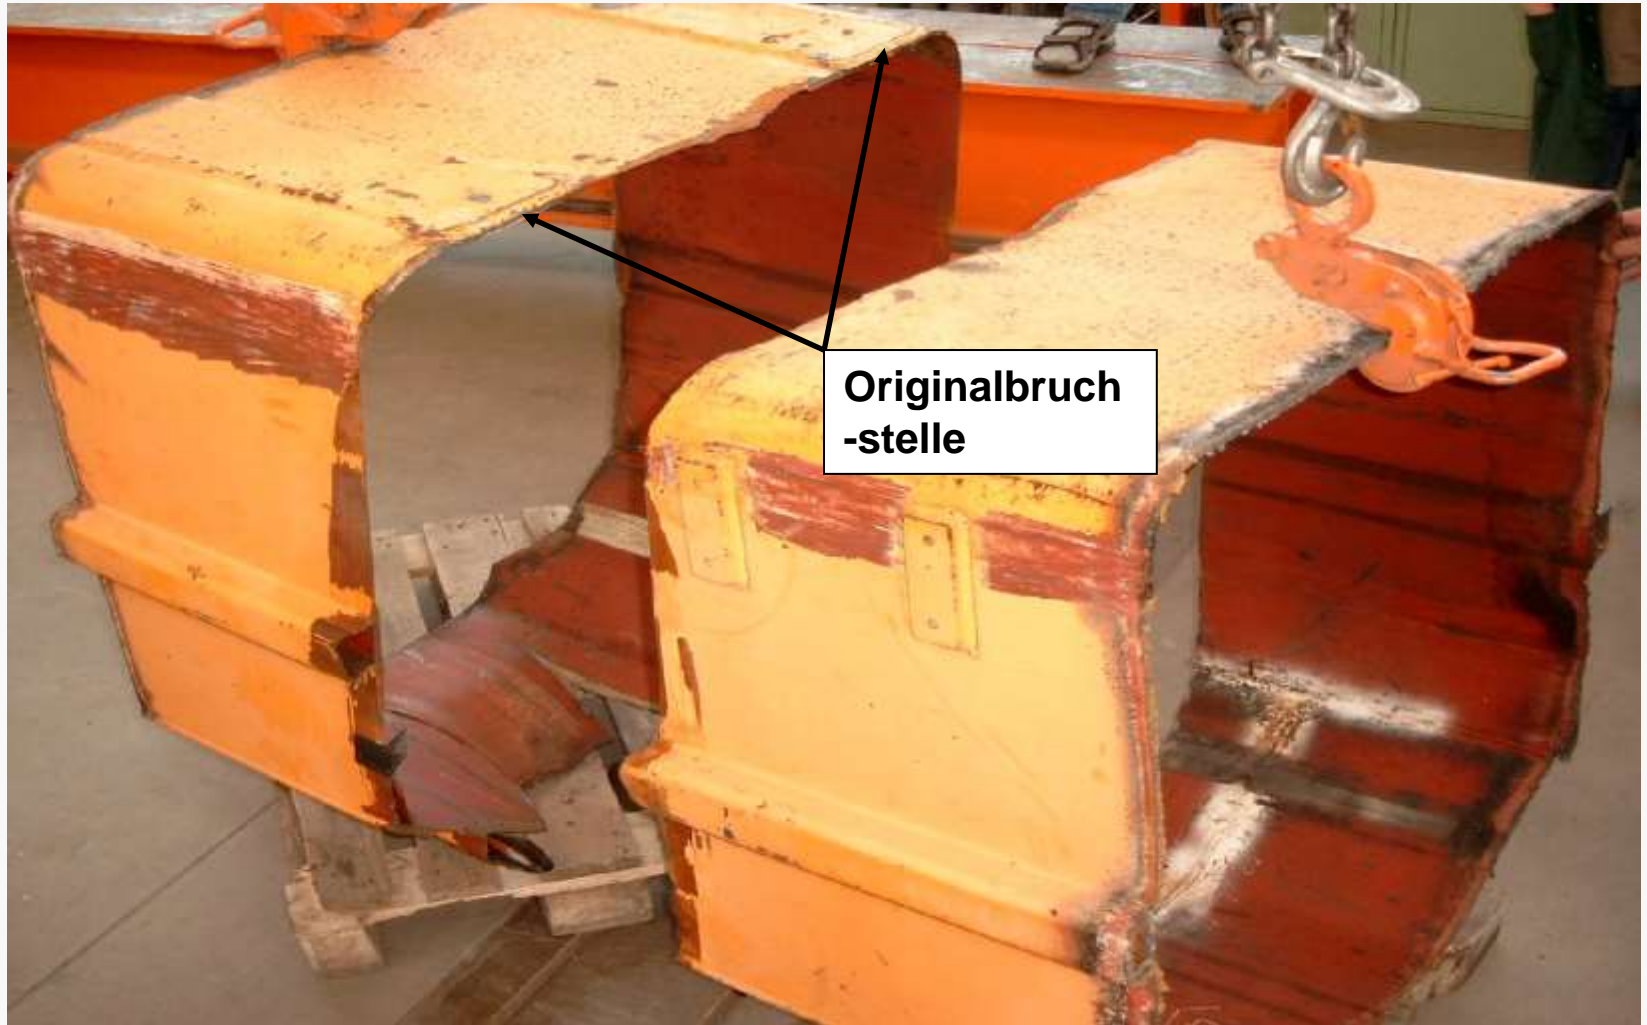
Bruch eines Teleskopauslegers

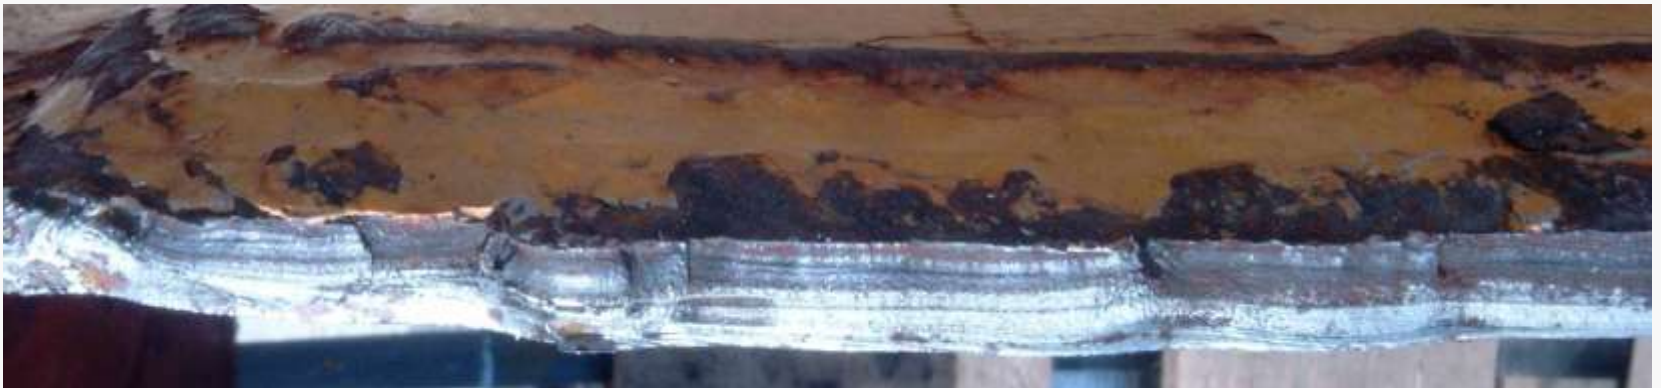
Bruch Teleskopausleger – Aufschiweißung Versteifungslamellen

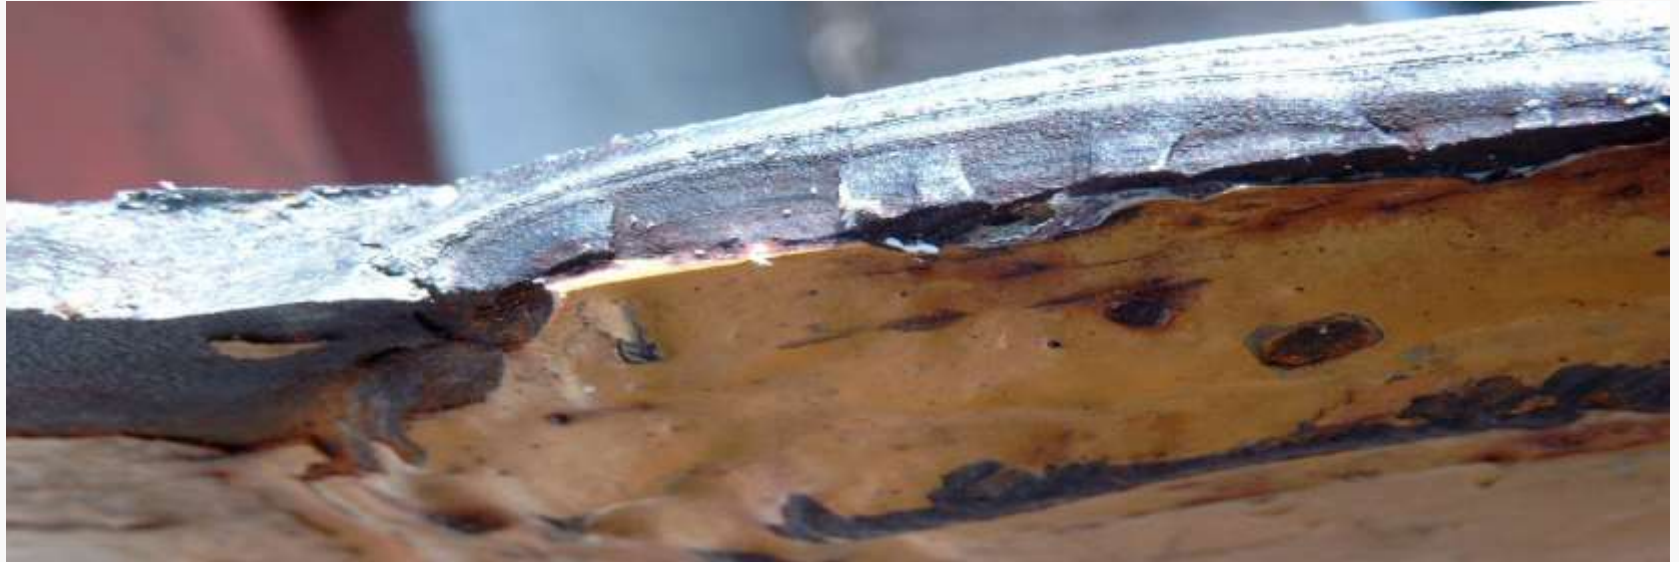
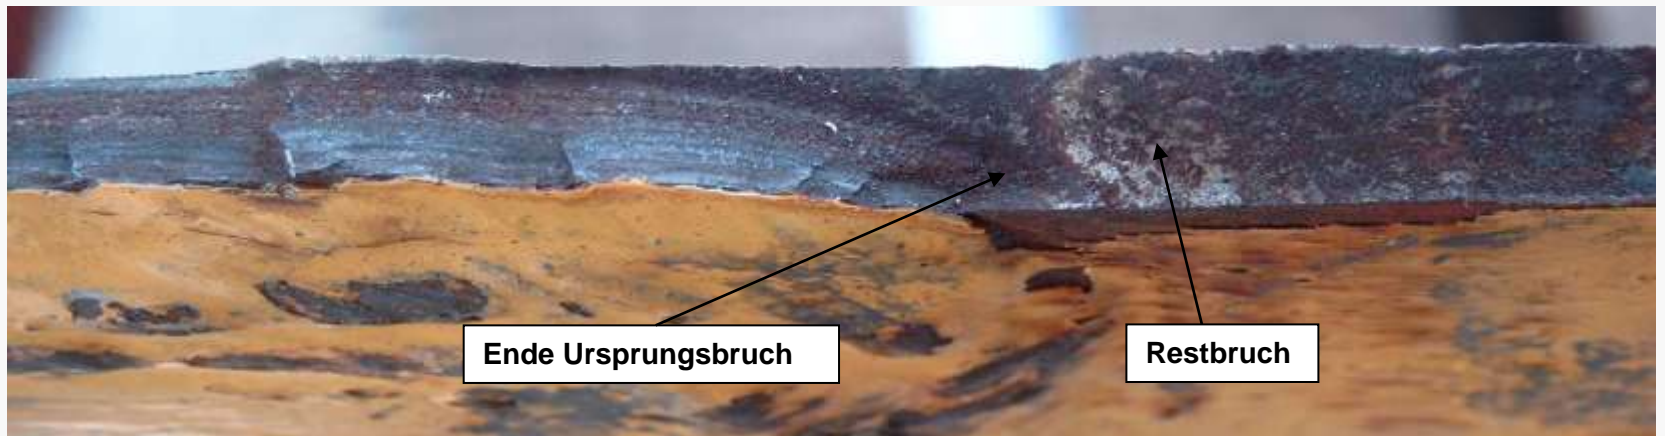
Typischer Dauerbruch an der Quernaht des Versteifungsbleches

Ende Ursprungsbruch

Restbruch

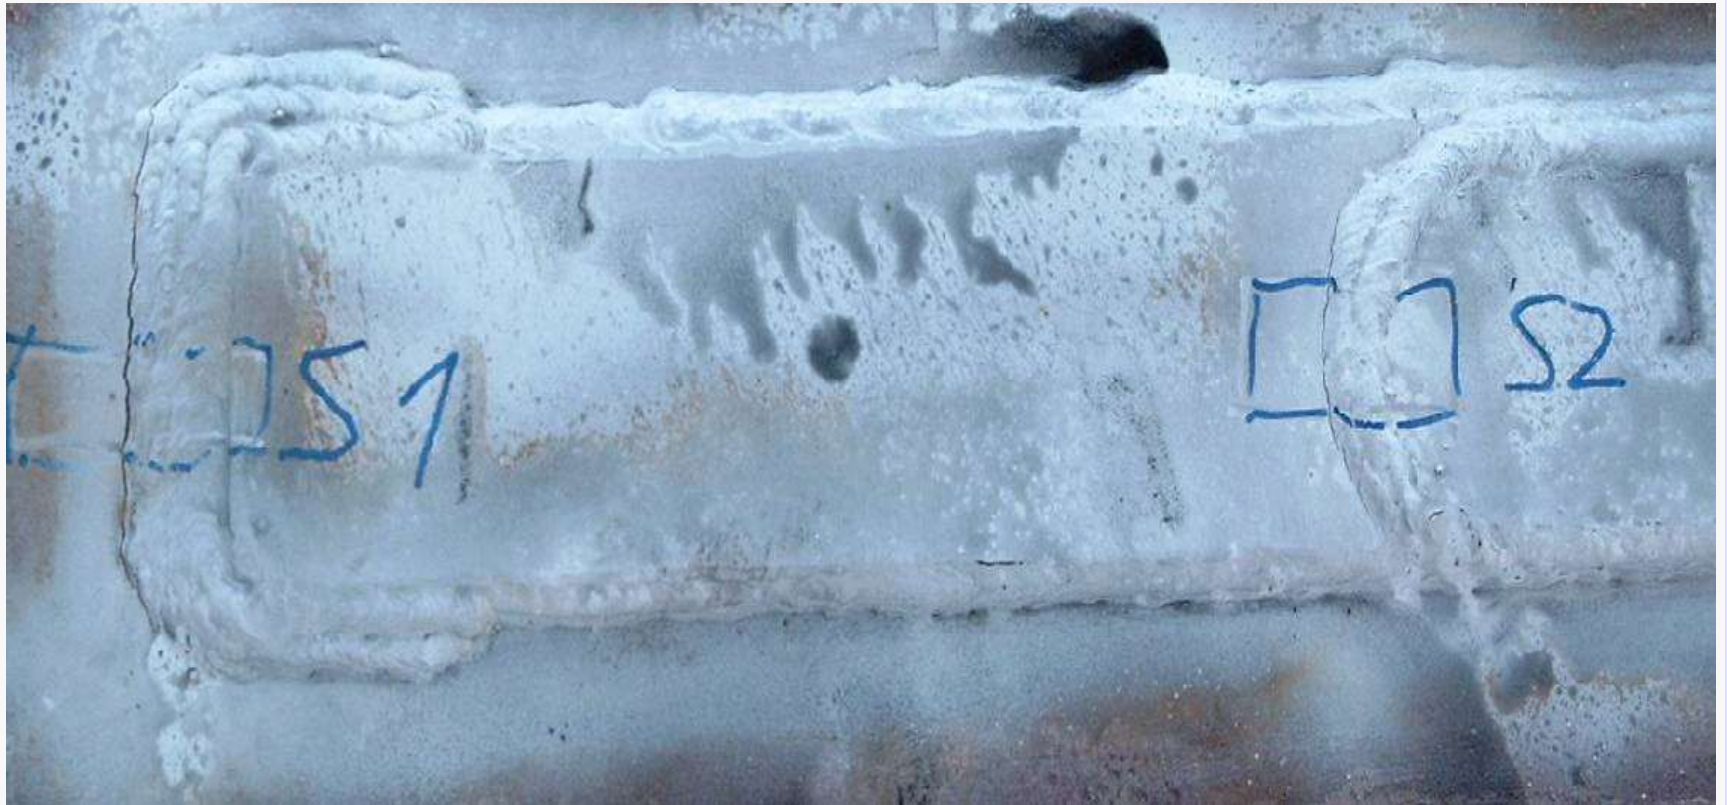
Risse an den Quernähten bei den aufgeschweißten Verstärkungen

Bei Blechdicken bis 12 mm, Ecken der Rippen umschweißen!

Endkrater nicht in die Ecke legen, sondern an die Flanken!

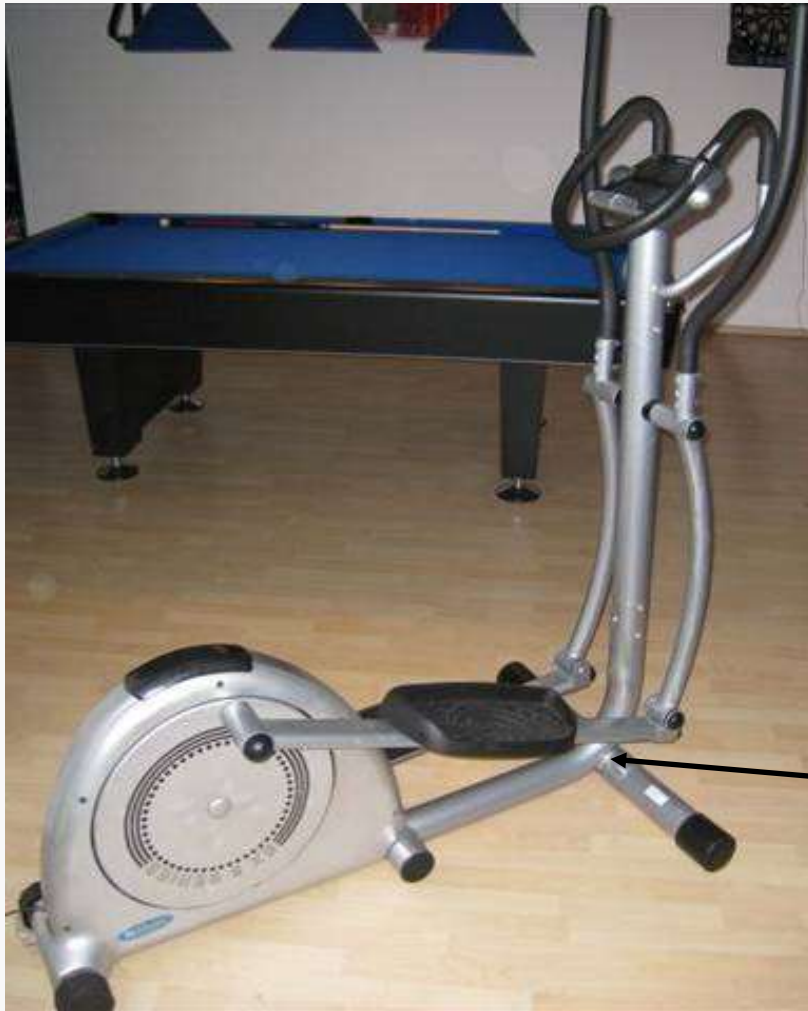
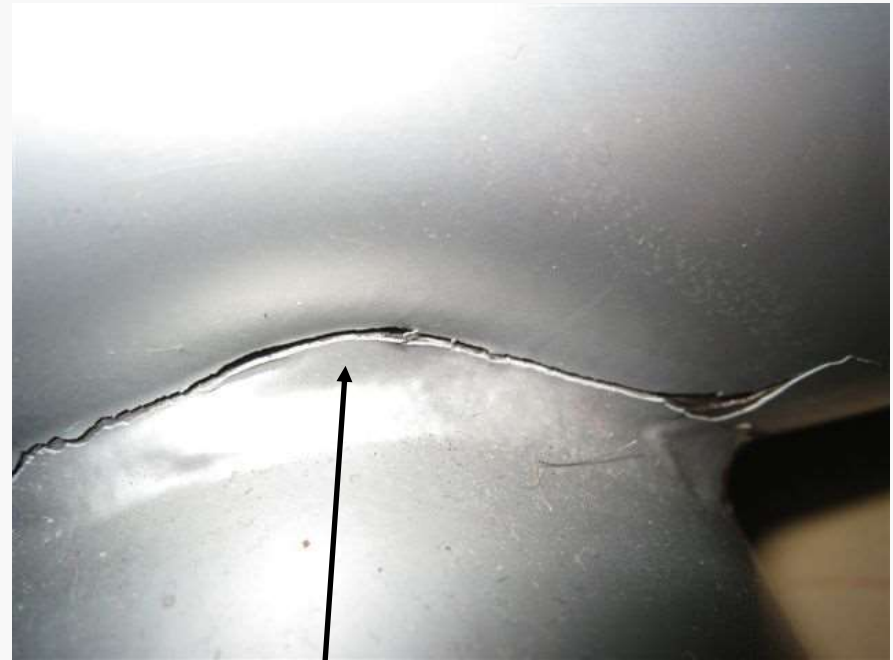
Dauerbruch durch dyn. Belastung eines Heimtrainers

Typischer Dauerbruch durch wechselnde Beanspruchung

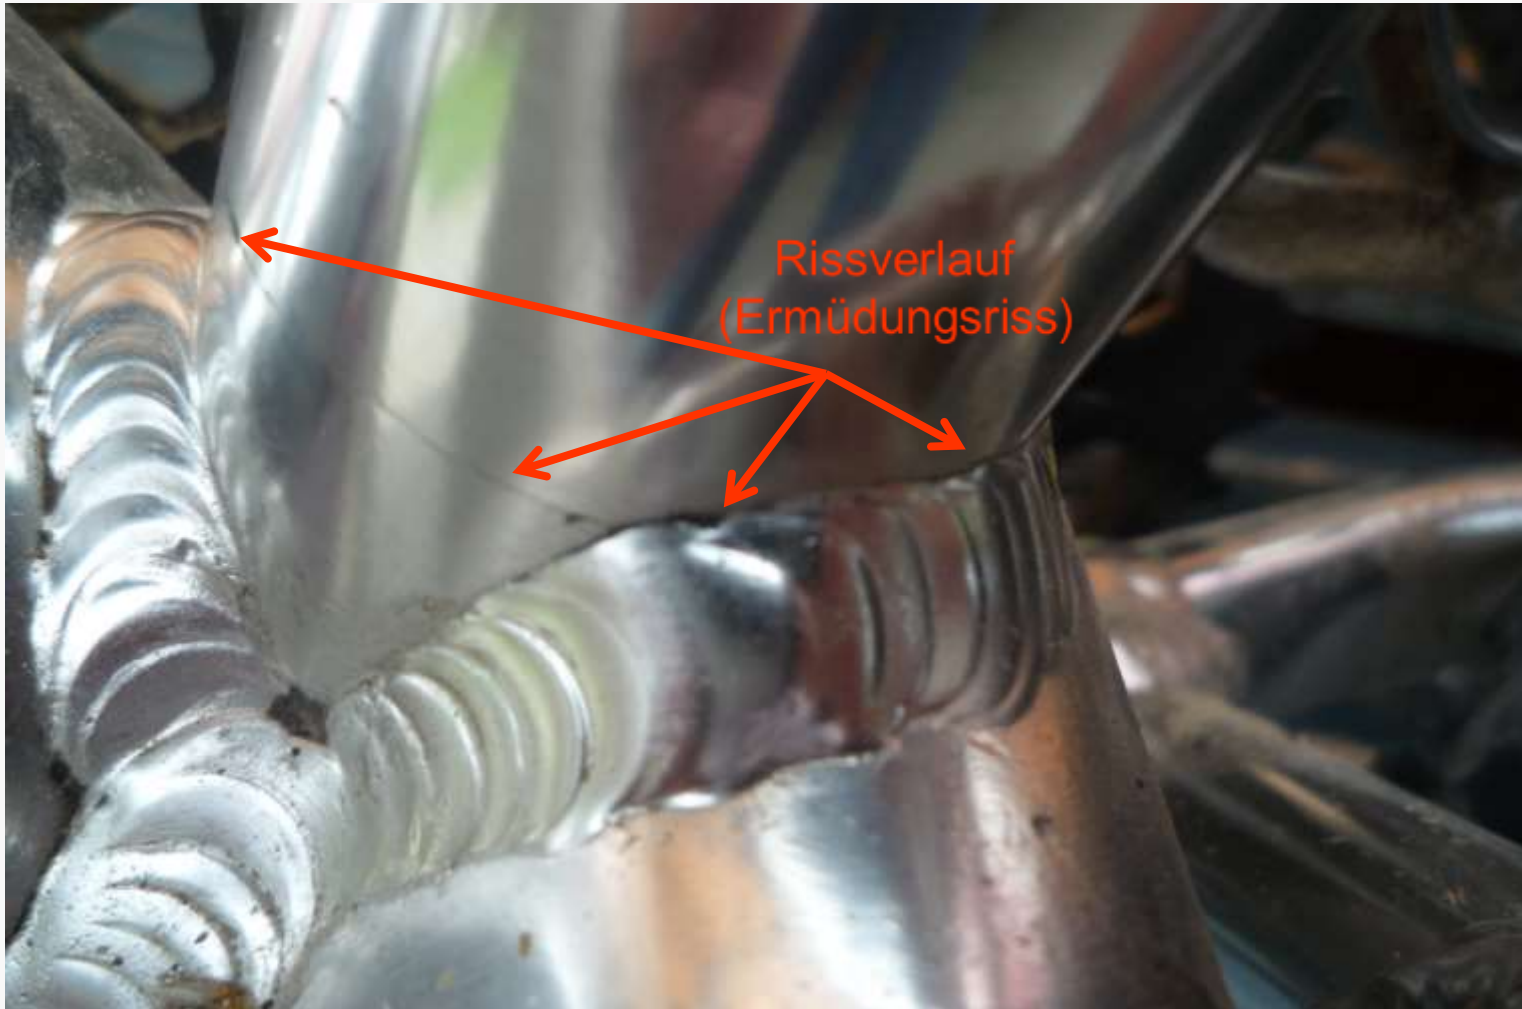
Ermüdungsriss an einem Alu-Fahrradrahmen

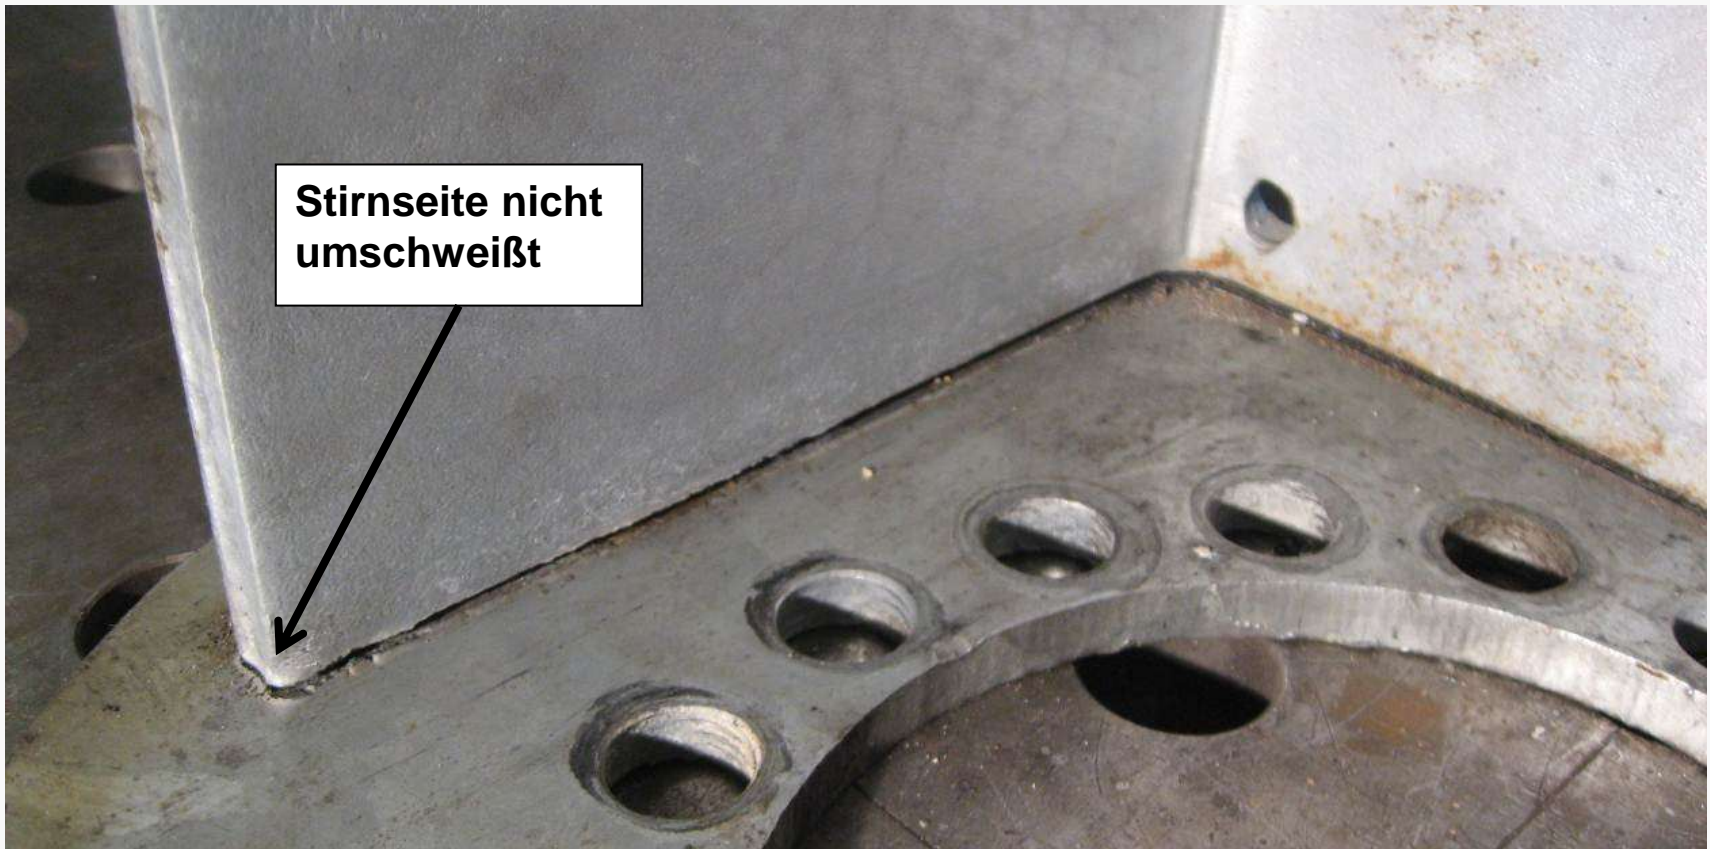
Flansch mit gerissenen Schweißnähten
Rot markiert – von der Statik vorgeschrieben
Grün markiert – später laut Zeichnung vorgeschrieben

Innenseite nicht geschweißt – höchstbeanspruchte Stirnseiten nicht geschweißt

Innenseite geschweißt – höchstbeanspruchte Stirnseiten umschweißt

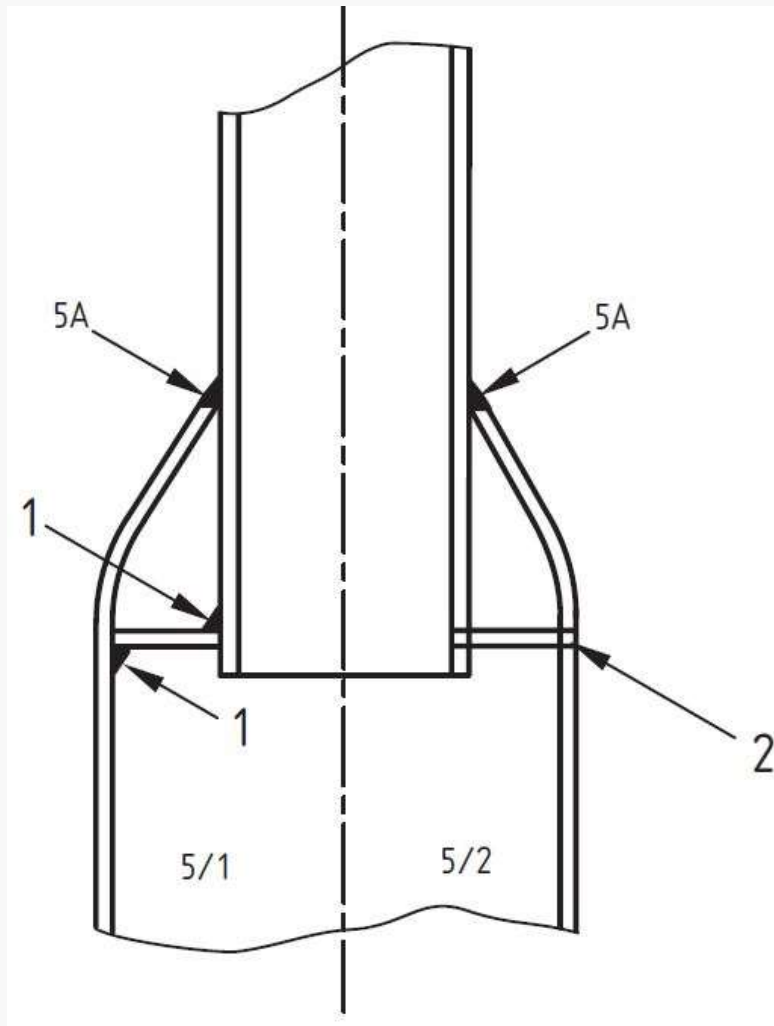
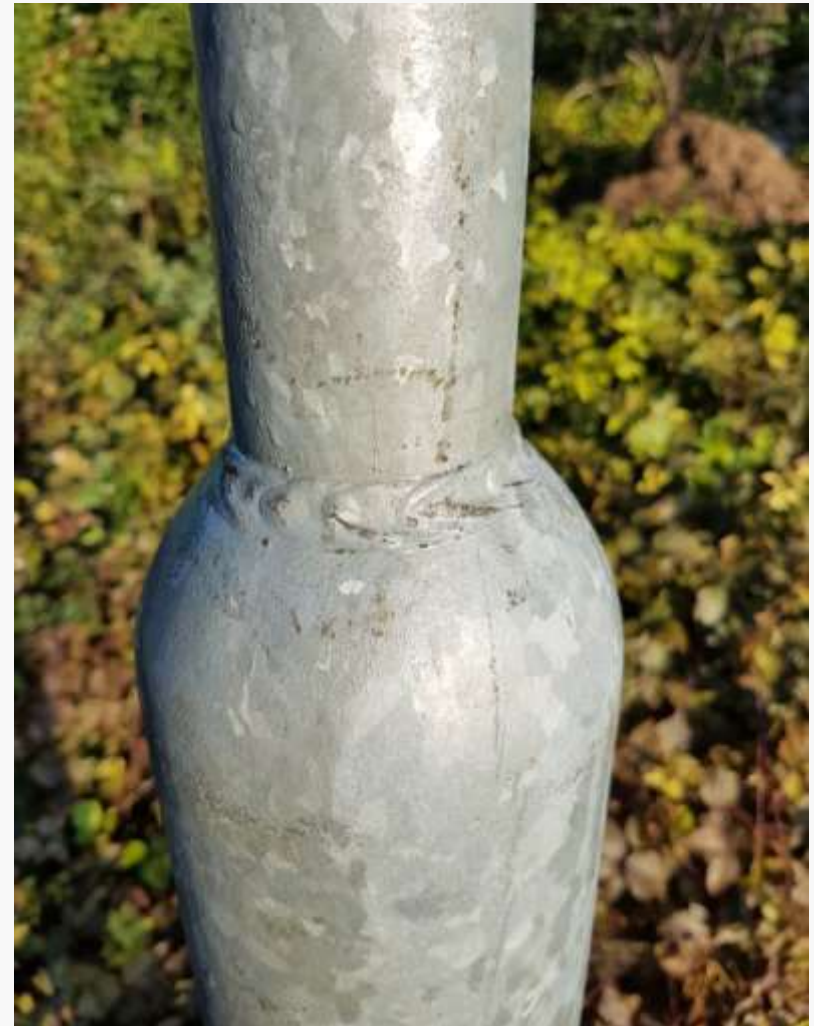
FEM-Berechnung - nicht normgerechte Steifigkeitssprünge

Verjüngung des Lichtmastes nach Norm DIN EN 40
