Ein Tal in Bewegung

Erosion, Wald und Bachverbau
im Schraubachtal (Prättigau, GR)

Faktenblatt 1

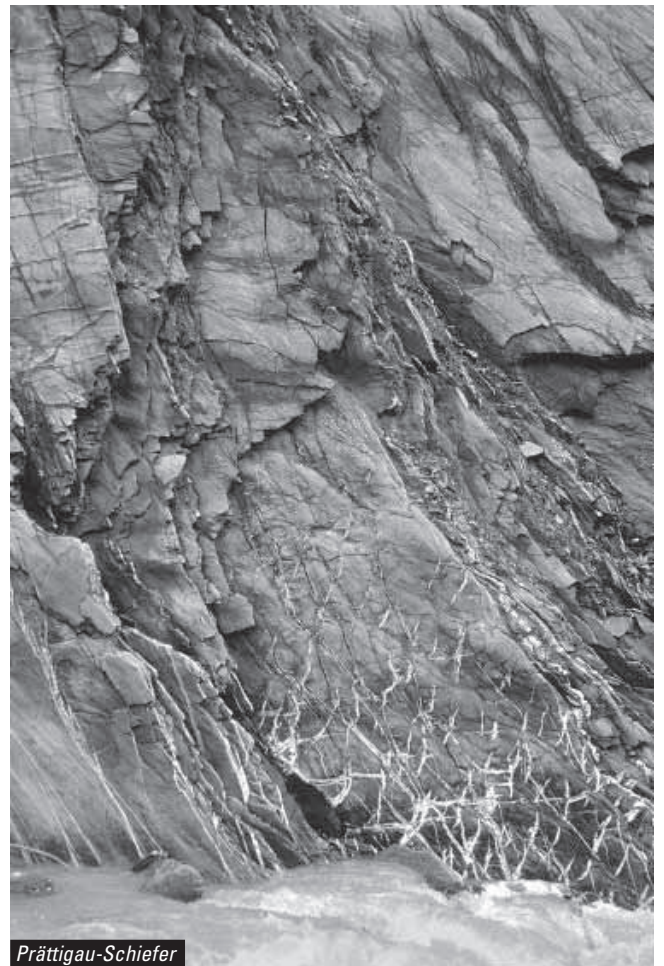
Prättigau-Schiefer

Die sogenannten **Prättigau-Schiefer** bilden das geologische Skelett des Schraubach-Einzugsgebietes. Sie entstanden in einem Meer: Ablagerungen von Kalk, Sand und Ton wurden zu Kalkstein, Sandstein, Tonschiefer und Mergel (ein Gemisch von Ton und Kalk) verfestigt. In diesem Meer gab es kaum Leben; so sind Fossilien in den Prättigauschiefen auch äusserst selten.

Während der Alpenfaltung wurden die Prättigauschiefer sehr stark verfaltet. Die sand- und kalkreichen Schichten verhielten sich dabei sehr «widerspenstig»; dafür wurden die leicht verformbaren tonreichen Schichten dazwischen umso intensiver deformiert (so wie sich auch beim Verbiegen einer **Crèmeschnitte** der Blätterteig «widerspenstig» und die Crème «nachgiebig» verhält...)

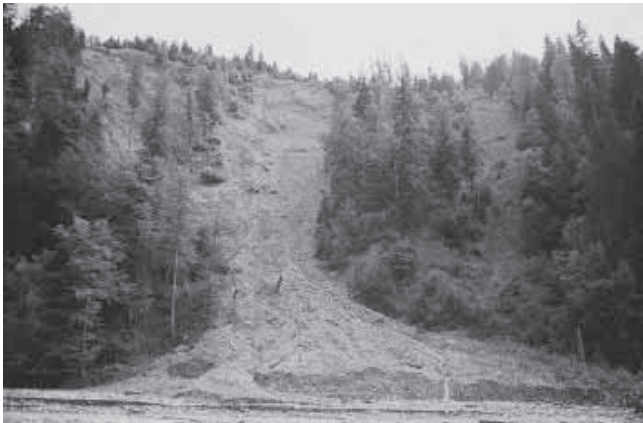
Rutschung im Schraubachtal. Zustand September 1995

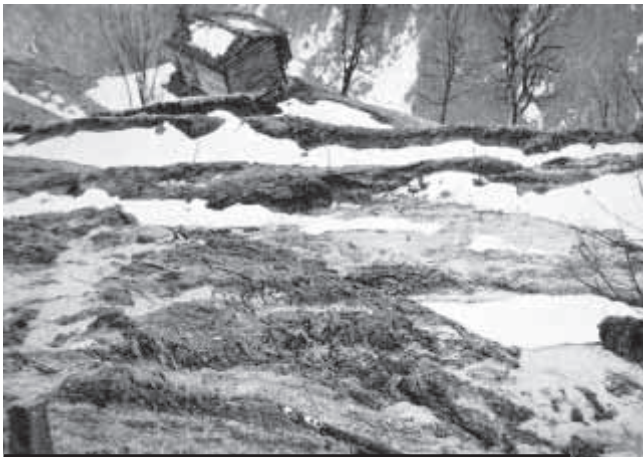
Schuderser Rutschung zur Zeit der Schneeschmelze. März 1956

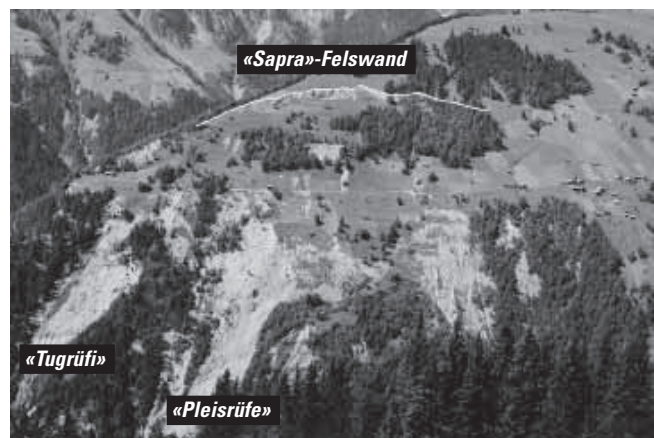
Das Rutschgebiet Schuders im Juli 1945. In der linken Bildhälfte die «Tugrüfi», in der Bildmitte die «Pleisrüfe». In der oberen Hälfte des Bildes (weisse Linie) entsteht allmählich die «Sapra»-Felswand (hier rund 25 Meter hoch), weil der ganze darunterliegende Bereich (inklusive «Tugrüfi» und «Pleisrüfe») abrutscht. Rechts im Bild Schuders. (Bild Mischol, Schiers)

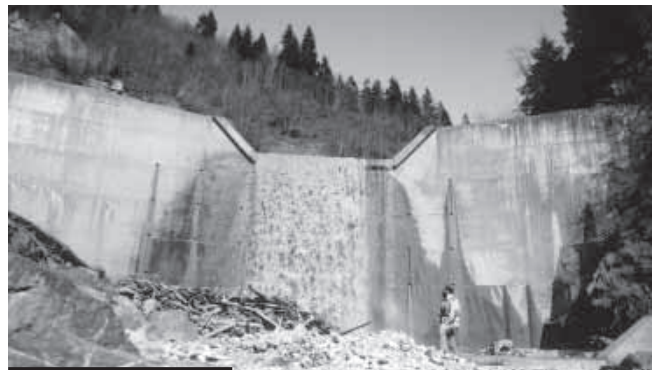
Bogensperre «Pleisrüfe»

schenszeit hat sich aber der Sperrenbau stark weiterentwickelt. So vermögen die beiden Sperren im Gebiet «Pleisrüfe» dem Druck des hinterfüllten Materials zu widerstehen, obwohl sie nur als dünnwandige Betonbogenmauern von einem Meter Betonstärke ausgeführt sind.

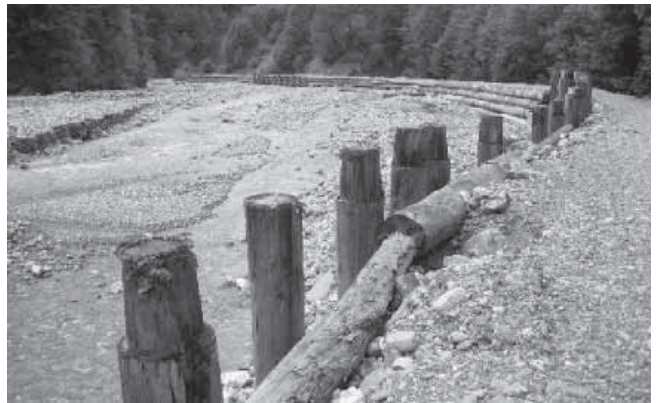
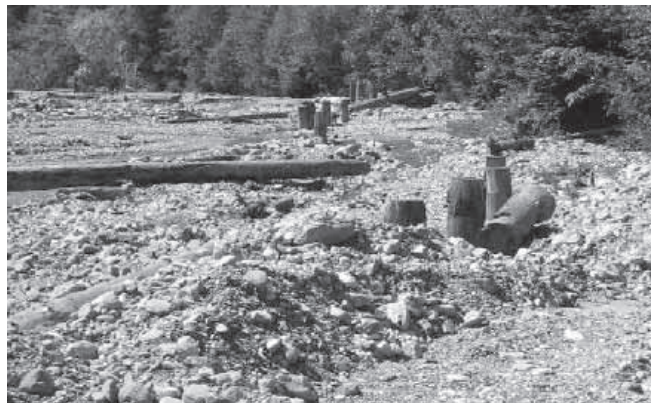
Schraubach, Gebiet «Ravinis», Sicht flussabwärts. Oberes Bild: Zustand Ende Juli 2005. Links der Bach, in der Bildmitte Holzpalisaden (senkrecht) und Kastenwand (horizontal); rechts die Fahrpiste. Im unteren Bild die gleiche Lokalität nach dem Unwetter vom 22./23. August 2005: Der Schraubach hat die künstlichen Bewehrungen zerstört und sein Flussbett auf die ursprüngliche Breite erweitert.
