d) Immer wieder Umstellen von Weichen unter den Fahrzeugen!

30. Signalbeachtung

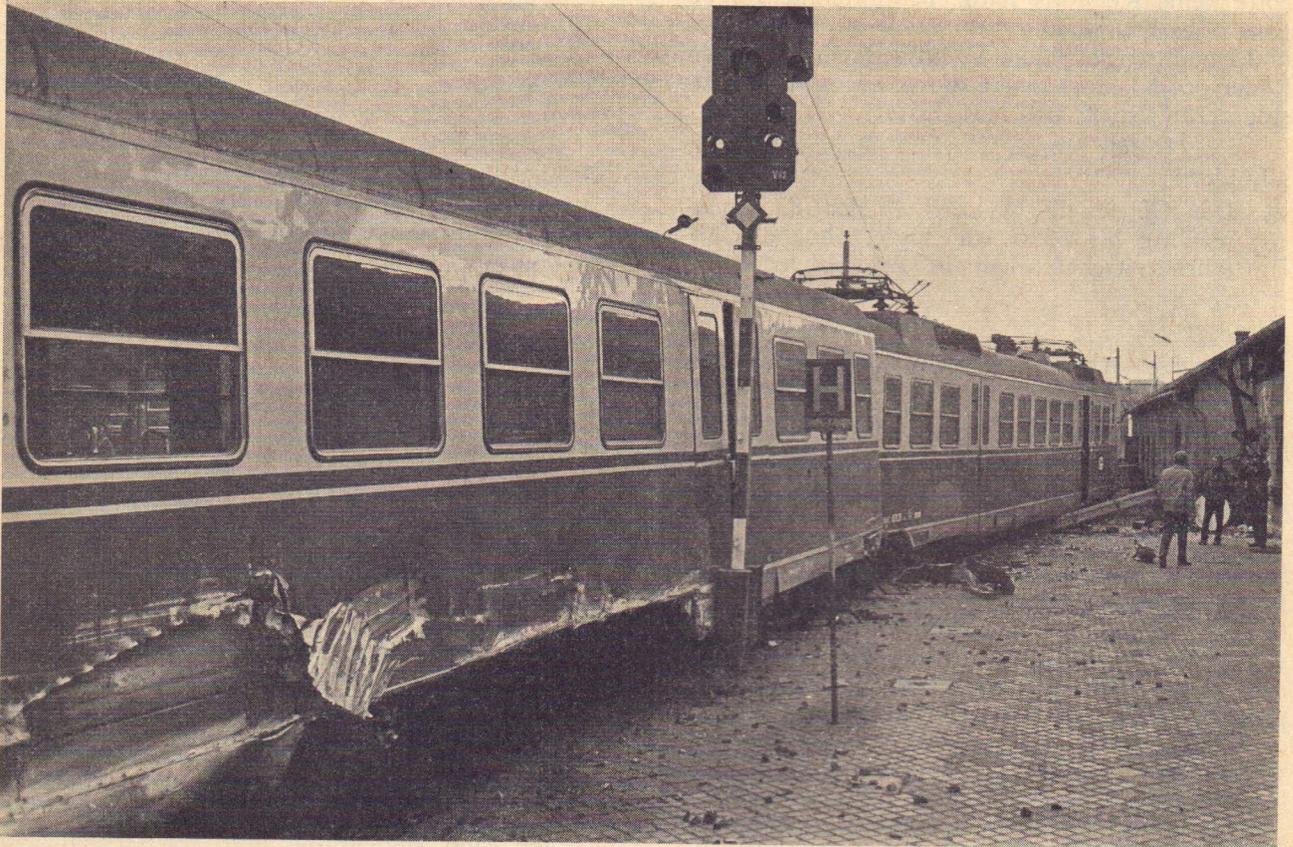
Am **26. April** um 17.52 Uhr entgleisten im Bf M. beim Vorziehen eines unbesetzten Wagensatzes ein Trieb- und ein Zwischenwagen mit allen Achsen und wurden schwer beschädigt. 1 Fahrleitungsmast wurde umgerissen, 1 Ausfahrtsignal sowie der Bahnsteig beschädigt und eine Bürowand eingedrückt. Sachschaden: Zirka S 160.000! 9 Ausfälle von Reisezügen, 23 Reisezüge bis zu 30 Minuten verspätet!

Ursache: Umstellen einer Weiche unter den Fahrzeugen!

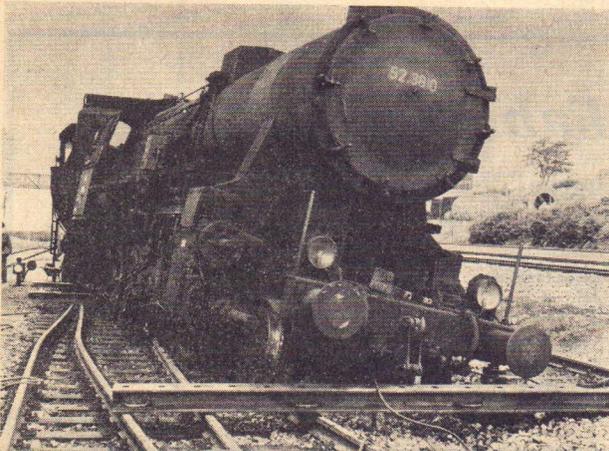
Am **22. Mai** um 12.18 Uhr entgleiste im Bf S. ein Dampf-Tfz mit allen Achsen. Dabei entstand am Oberbau und am Tfz Sachschaden in Höhe von S 10.000!

Ursache: Vorzeitiges Auflösen der Fahrstraße und Umstellen einer Weiche unter dem Tfz.

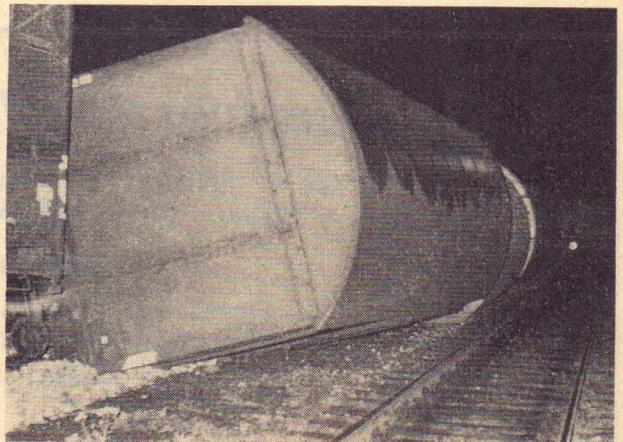
Am **24. Mai** um 21.06 Uhr entgleisten im Bf G. bei Einfahrt eines Güterzuges 3 Wagen

mit beiden Achsen und ein weiterer mit einer Achse. Die ersten 3 entgleisten Wagen stürzten um, so daß beide Hauptgleise verlegt wurden. Sachschaden: Zirka S 100.000!

Ursache: Vorzeitiges Auflösen der Fahrstraße und Umstellen einer Weiche unter dem einfahrenden Zug.

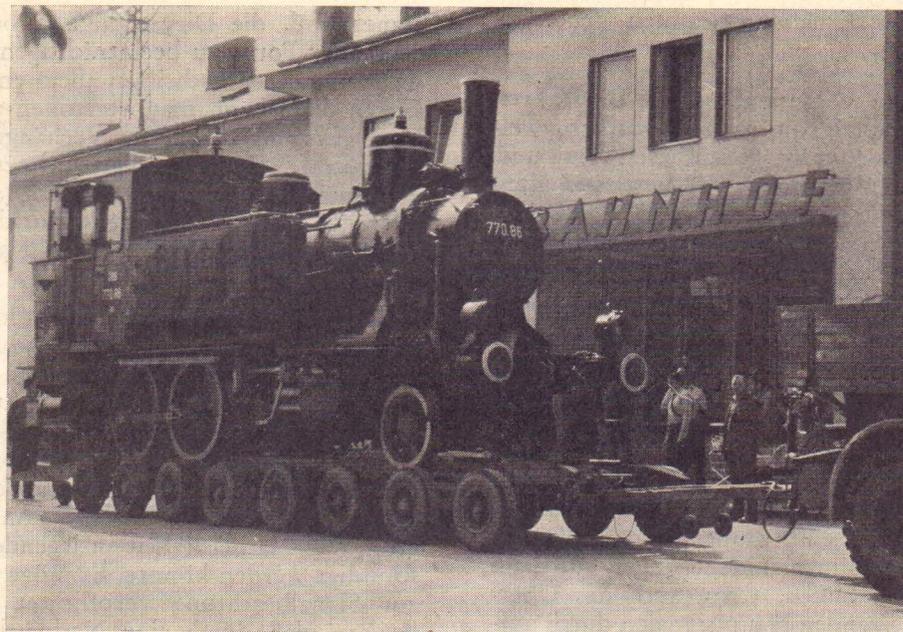
Bei der genannten Lokomotive handelt es sich um eine alt-bayerische Lokomotive der Baureihe Pt 2/3, von der insgesamt 97 Exemplare zur Deutschen Reichsbahn kamen und dort die Reihenbezeichnung 70 001—097 erhielten. Diese Maschinen wurden in den Jahren 1910 bis 1915 gebaut und dienten als leichte Lokalbahnlokomotiven auf Neben- und Sekundärstrecken. Die als „Technisches Denkmal“ in Pöchlarn aufgestellte Lokomotive Nr. 86 wurde 1913 von der Lokomotivfabrik Krauss & Co. in München hergestellt.

Es waren dies Heißdampflokomotiven, mit der für Lokalbahn-Triebfahrzeuge sehr seltenen Achsfolge 1-B. Für die Vorwärtsfahrt bis zu 65 km/h recht gut geeignet, traten bei einer Fahrt mit dem Tender in der Laufrichtung nach vorn beträchtliche Laufschwierigkeiten auf, so daß für die „Rückwärtsfahrt“ die Geschwindigkeit mit 30 km/h begrenzt werden mußte. Erst ein zwischen 1934 und 1937 durchgeführter Um-

bau auf die sogenannten „Bissel“-Achsen brachte eine wesentliche Verbesserung.

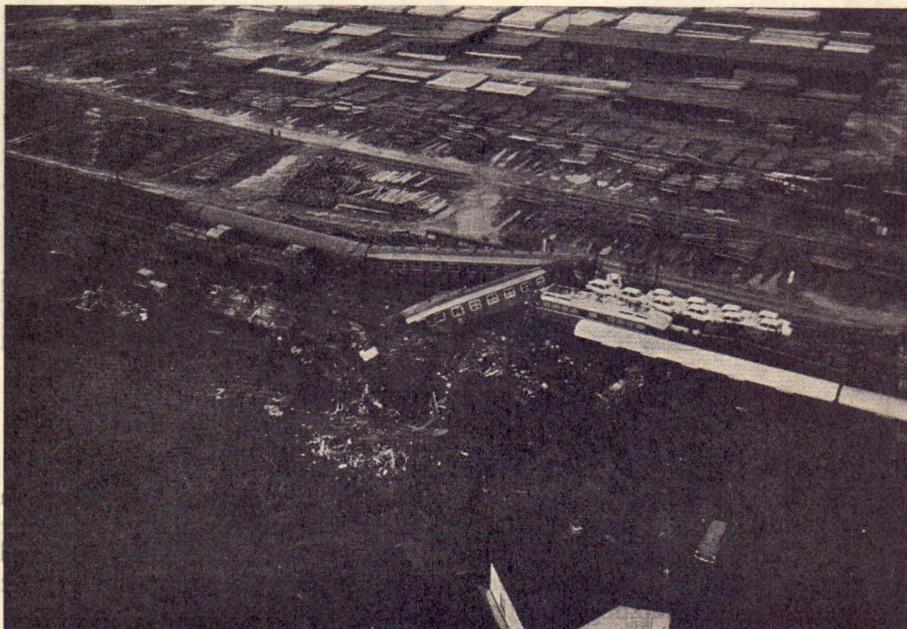
Im Nachhange zu unserem Sonder-Verkehrs-Unterrichtsblatt Mai 1971 bringen wir hier noch eine uns zur Verfügung gestellte Luftbildauf-

nahme, die die Schwere des Zugzusammenstoßes am 1. Mai im Bf F. sehr deutlich zeigt.

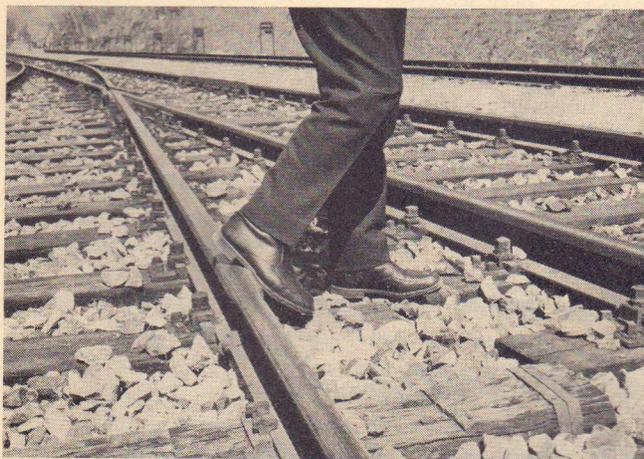
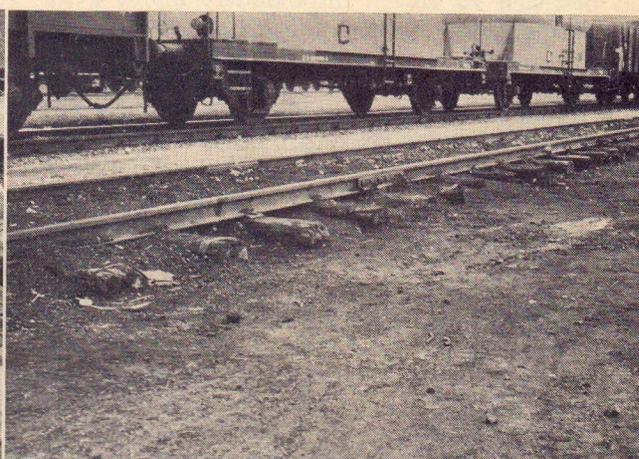
Ist es bei einer derartigen Gleisanlage im Verschubbereich verwunderlich, wenn es beim Hineintreten in das Gleis, z. B.: beim Kuppeln von Fahrzeugen, zu Unfällen kommt?

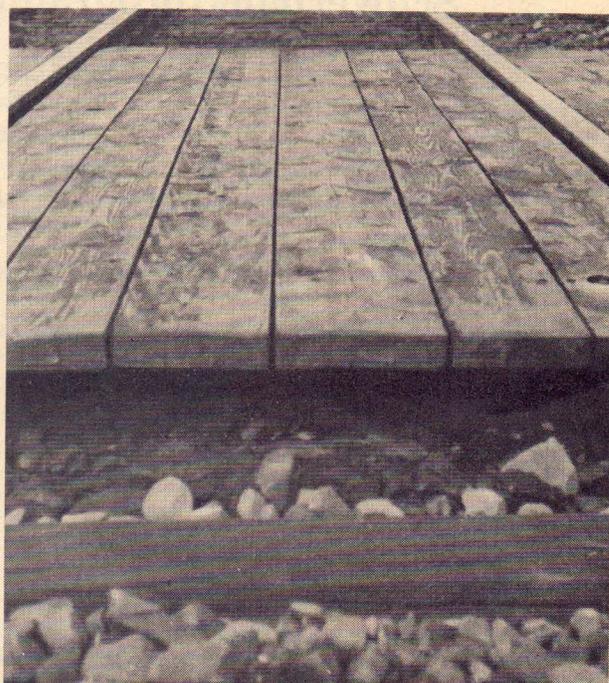
Bei einer meiner Bahnhofskontrollen stellte ich das Fehlen des verbreiterten Kupplungsaufflaufes bei schienengleichen Bohlenübergängen im Verschubbereich fest (siehe Verkehrs-Unterrichtsblatt, 1. Stück/1970).

Es soll jedoch nicht unerwähnt bleiben, daß der während meiner Kontrolle anwesende Bahnmeister die sofortige Beseitigung dieser Unfallquelle noch am selben Tag veranlaßte. Hätte dies nicht schon vorher geschehen können?
