Einfluss der Rissbreite auf die Korrosion
von Stahl in Leichtbeton. Tl. III.

Einfluß der Ribbreite auf die Korrosion von Stahl in Leichtbeton

Teil III

Ergebnisse nach 11jähriger Auslagerungsdauer

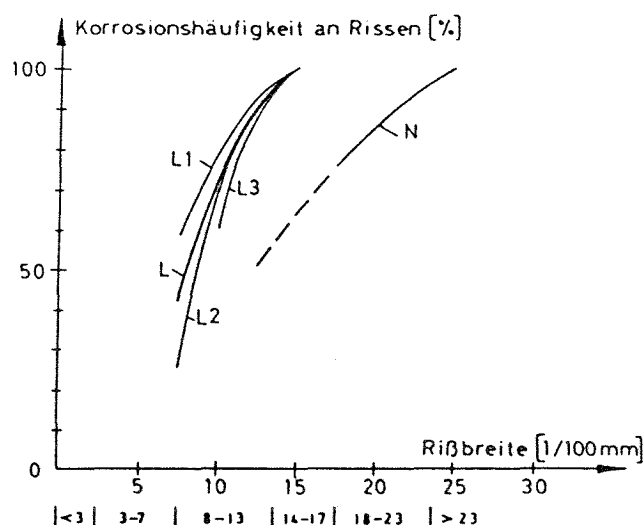
Bild 9: Einflu der Betonart in Abhngigkeit von der Ribreite auf die Korrosionshufigkeit an Rissen; Versuchskrper Balken B1 (2,5 cm Betondeckung)

Um die Ergebnisse besser differenzieren zu können, muß der Einfluß der Rißbreite ebenfalls berücksichtigt werden. Bild 9 zeigt, daß die Korrosionshäufigkeit bei Leichtbeton stets größer ist als bei Normalbeton, solange die Risse nicht breiter sind als 0,25 mm. Bei größeren Rißbreiten beträgt die Korrosionshäufigkeit sowohl für Leichtbeton, wie auch für Normalbeton 100 %. Bild 9 zeigt außerdem, daß sich die drei verwendeten Leichtbetonarten hinsichtlich der Korrosionshäufigkeit an Rissen nicht wesentlich unterscheiden. Gegenüber den Ergebnissen nach 6jähriger Auslagerung nahm die Korrosionshäufigkeit an Rissen im Mittel für alle Betonarten und Betondeckungen in gleichem Maße, nämlich um etwa 10 %, zu.

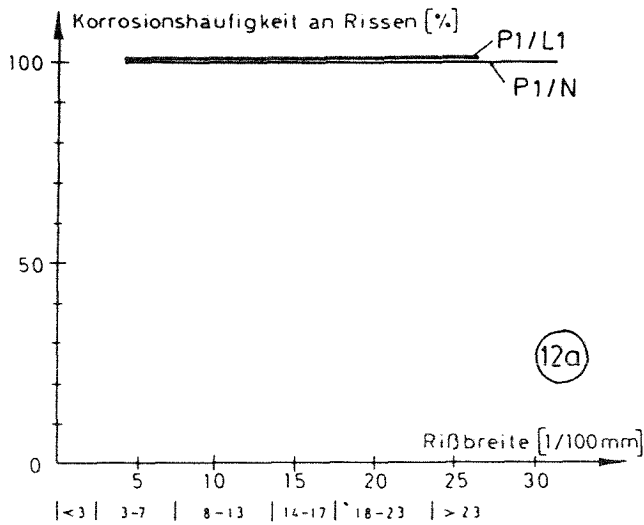
Bild 12: Korrosionshäufigkeit in Abhängigkeit von der Rißbreite
 für gleiche Betondeckungen

- a: Versuchs körpertyp P1 ($c = 1,5 \text{ cm}$), Betone L1, N
- b: Versuchs körpertyp P2 ($c = 2,5 \text{ cm}$), Betone L1, N
 B1 ($c = 2,5 \text{ cm}$), Betone L1, N
- c: Versuchs körpertyp B1 ($c = 2,5 \text{ cm}$), Betone L2, N
- d: Versuchs körpertyp B1 ($c = 1,5 \text{ cm}$), Betone L3, N

Die Bilder 12a bis d zeigen die Korrosionshäufigkeit bei den verwendeten Leichtbetonarten im Vergleich zum Normalbeton. Bild 12a ist zu entnehmen, daß eine Betondeckung von nur 1,5 cm sowohl bei Leichtbeton L1, wie auch bei Normalbeton unabhängig von der Rißbreite stets zur Korrosion an allen Rissen führte.

Aus den Bildern 12b (L1), 12c (L2) und 12d (L3) folgt, daß die Korrosionshäufigkeit beim Leichtbeton stets deutlich höher war als bei Normalbeton, wenn die übrigen Parameter, Betondeckung und Rißbreite, gleich waren.

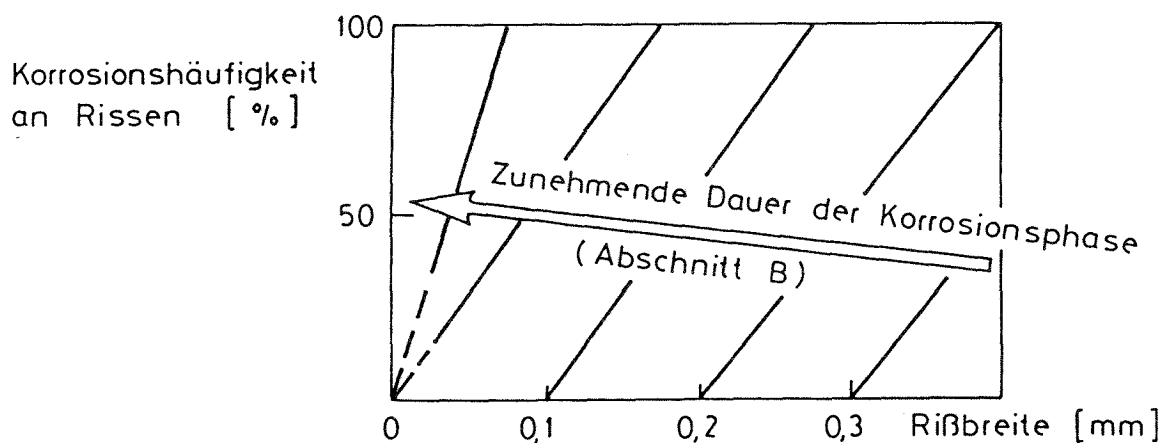
Bild 13: Schematischer Zusammenhang zwischen Korrosionshäufigkeit und Auslagerungsdauer

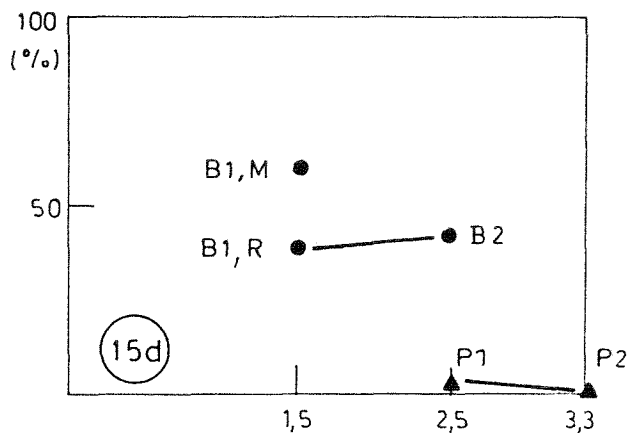
Der Einfluß der Betonart läßt sich durch Vergleich der Bilder 15a bis 15c bzw. 15d bis 15f erkennen. Vereinfachend kann für Leichtbeton L1 (Liapor) die größte und für Normalbeton die geringste Korrosionshäufigkeit angenommen werden, auch wenn die Ergebnisse in Bild 15b (Leichtbeton L3) und 15c (Normalbeton, Versuchskörpertyp P) von dieser Tendenz abweichen.

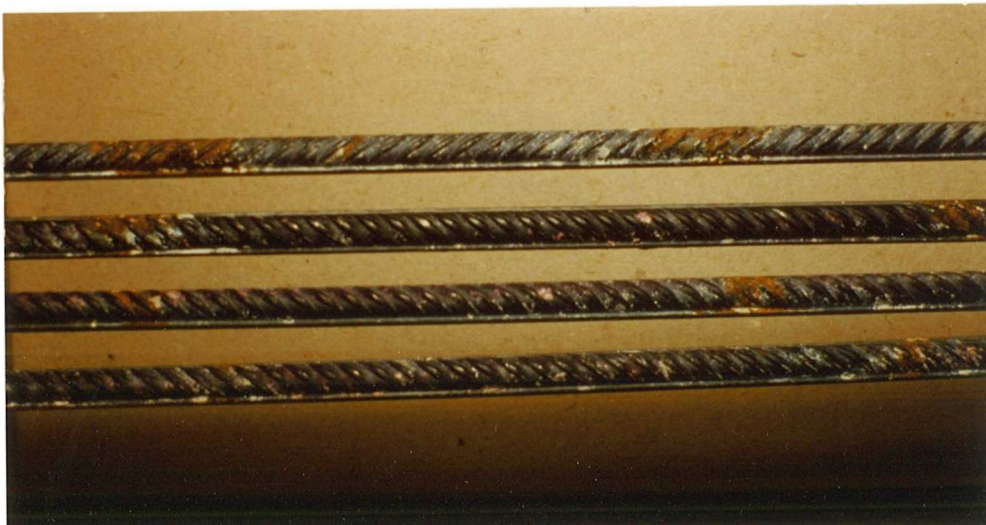
Bild 16:
Beispiele für die
Rostgrade Ro1 bis Ro4

Bild 16 vermittelt einen Eindruck vom Aussehen der Bewehrungsstähle anhand längerer Stababschnitte. Auch hier wurde für jeden Rostgrad ein Beispiel gewählt. Der Abstand der Korrosionsstellen entspricht in nicht karbonatisierten Bereichen dem Rißabstand in den Versuchskörpern.

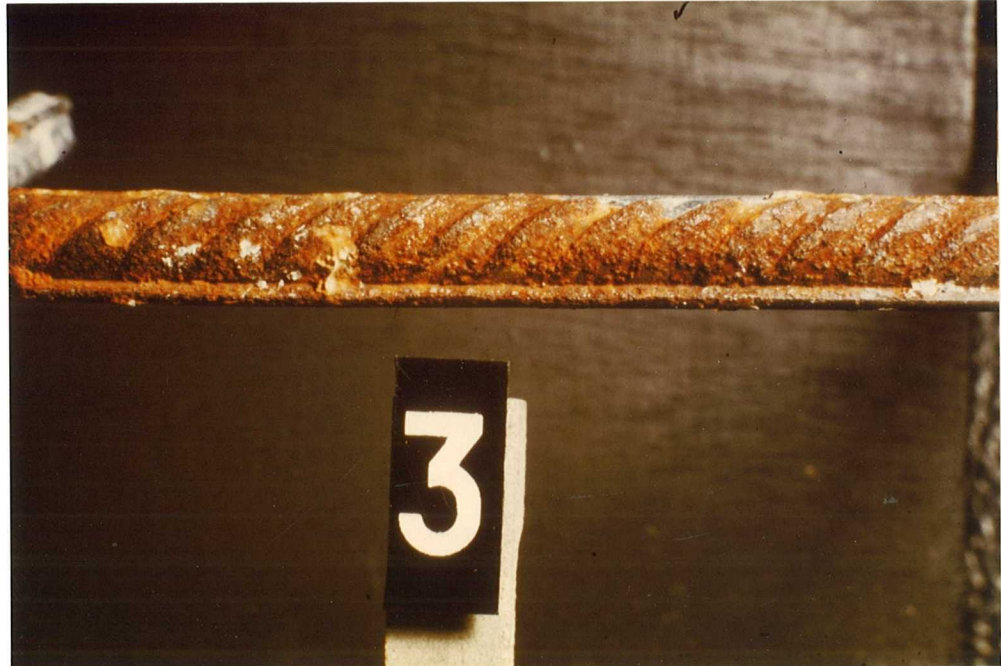
Bild 17c: Beispiel für Rostgrad 3 (Ro3)

Die Bilder 17a bis d zeigen Beispiele für Korrosionsstellen der Rostgrade 1 - 4.

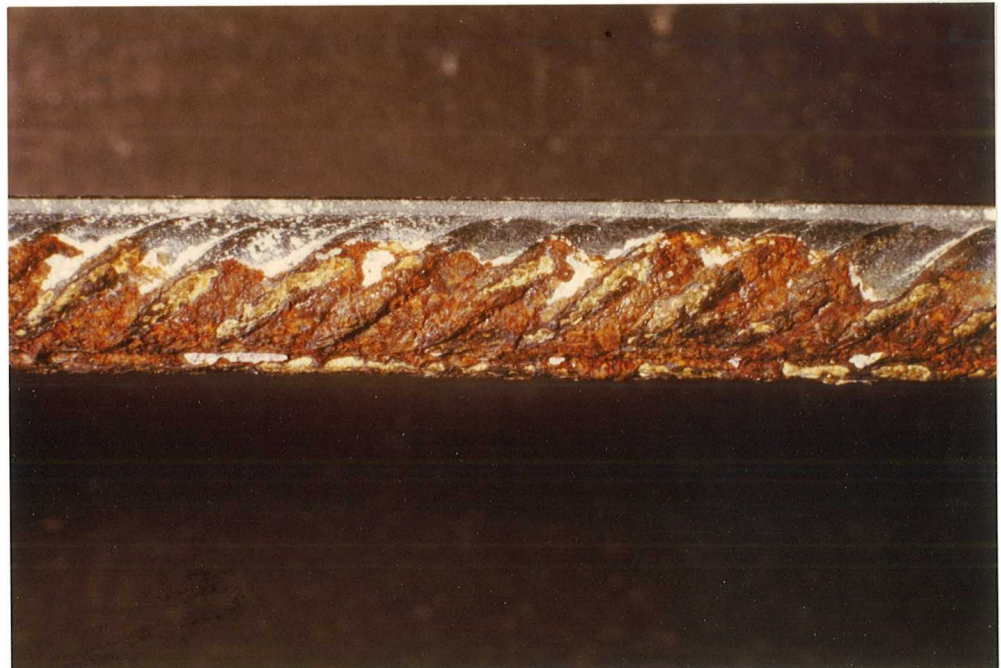
Bild 17d: Beispiel für Rostgrad 4 (Ro4)

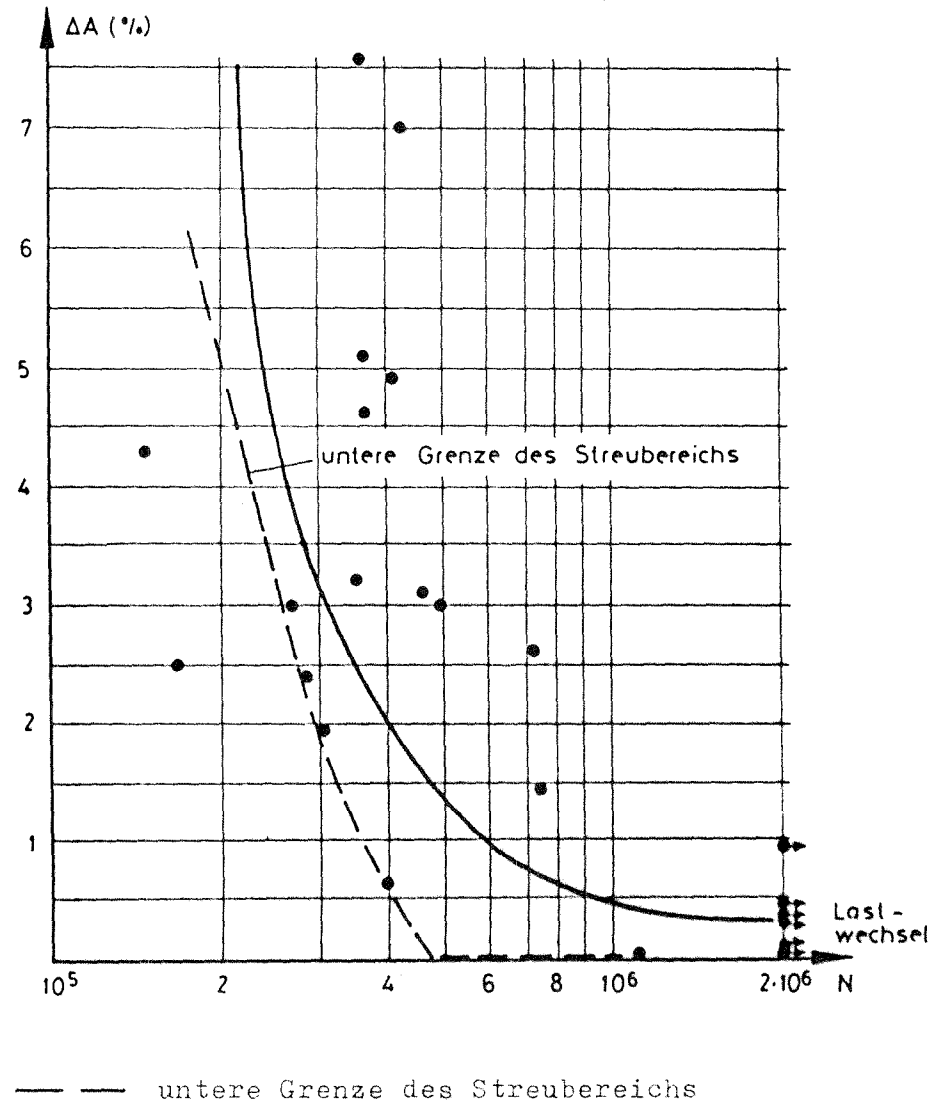
Bild 113: Einfluß der Querschnittsschwächung ΔA
auf die Dauerschwingfestigkeit

$$\sigma_o/\sigma_u = 350/48 \text{ N/mm}^2 \quad 2\sigma_A = 304 \text{ N/mm}^2$$

In Bild 113 (Anlage 31) ist die Abhängigkeit der ertragenen Lastwechsel von der Querschnittsschwächung ΔA dargestellt. Es zeigt sich ein deutlicher Zusammenhang. Insbesondere brachen Proben mit großen Querschnittsschwächungen schon bei geringen Lastspielzahlen. Dies war wegen der bei schwingender Belastung besonders schädlichen Kerbwirkung der Korrosionsnarben zu erwarten. Die untere Grenze des Streubereichs der Bruchlastspielzahlen deckte sich mit den Ergebnissen nach 3- und nach 6jähriger Auslagerung.
