## Massenbewegungen im Mittelrheintal – Untersuchungen zum möglichen Einfluss von bahnbedingten Erschütterungen auf die Hangstabilität

ANSGAR WEHINGER & REINHARD KATTLER

**Kurzfassung:** Zur Überprüfung eines möglichen Zusammenhangs zwischen bahnbedingten Erschütterungen und Massenbewegungen (Steinschläge und Felsstürze) wurden im Mittelrheintal vom Landesamt für Umwelt, Wasserwirtschaft und Gewerbeaufsicht Rheinland-Pfalz Erschütterungsmessungen durchgeführt. Die Festlegung der Messpunkte und die Beurteilung der Messergebnisse erfolgten durch das Landesamt für Geologie und Bergbau Rheinland-Pfalz. Die Messpunkte wurden entlang von zwei Profilen senkrecht zur Bahntrasse in St. Goarshausen so ausgewählt, dass die Erschütterungen in Abhängigkeit von der Entfernung der Bahntrasse und vom Untergrund (Lockergestein, Festgestein, Bauteile) ausgewertet werden konnten. Für 33 Messungen mit je 3 Messpunkte liegen Messergebnisse vor.

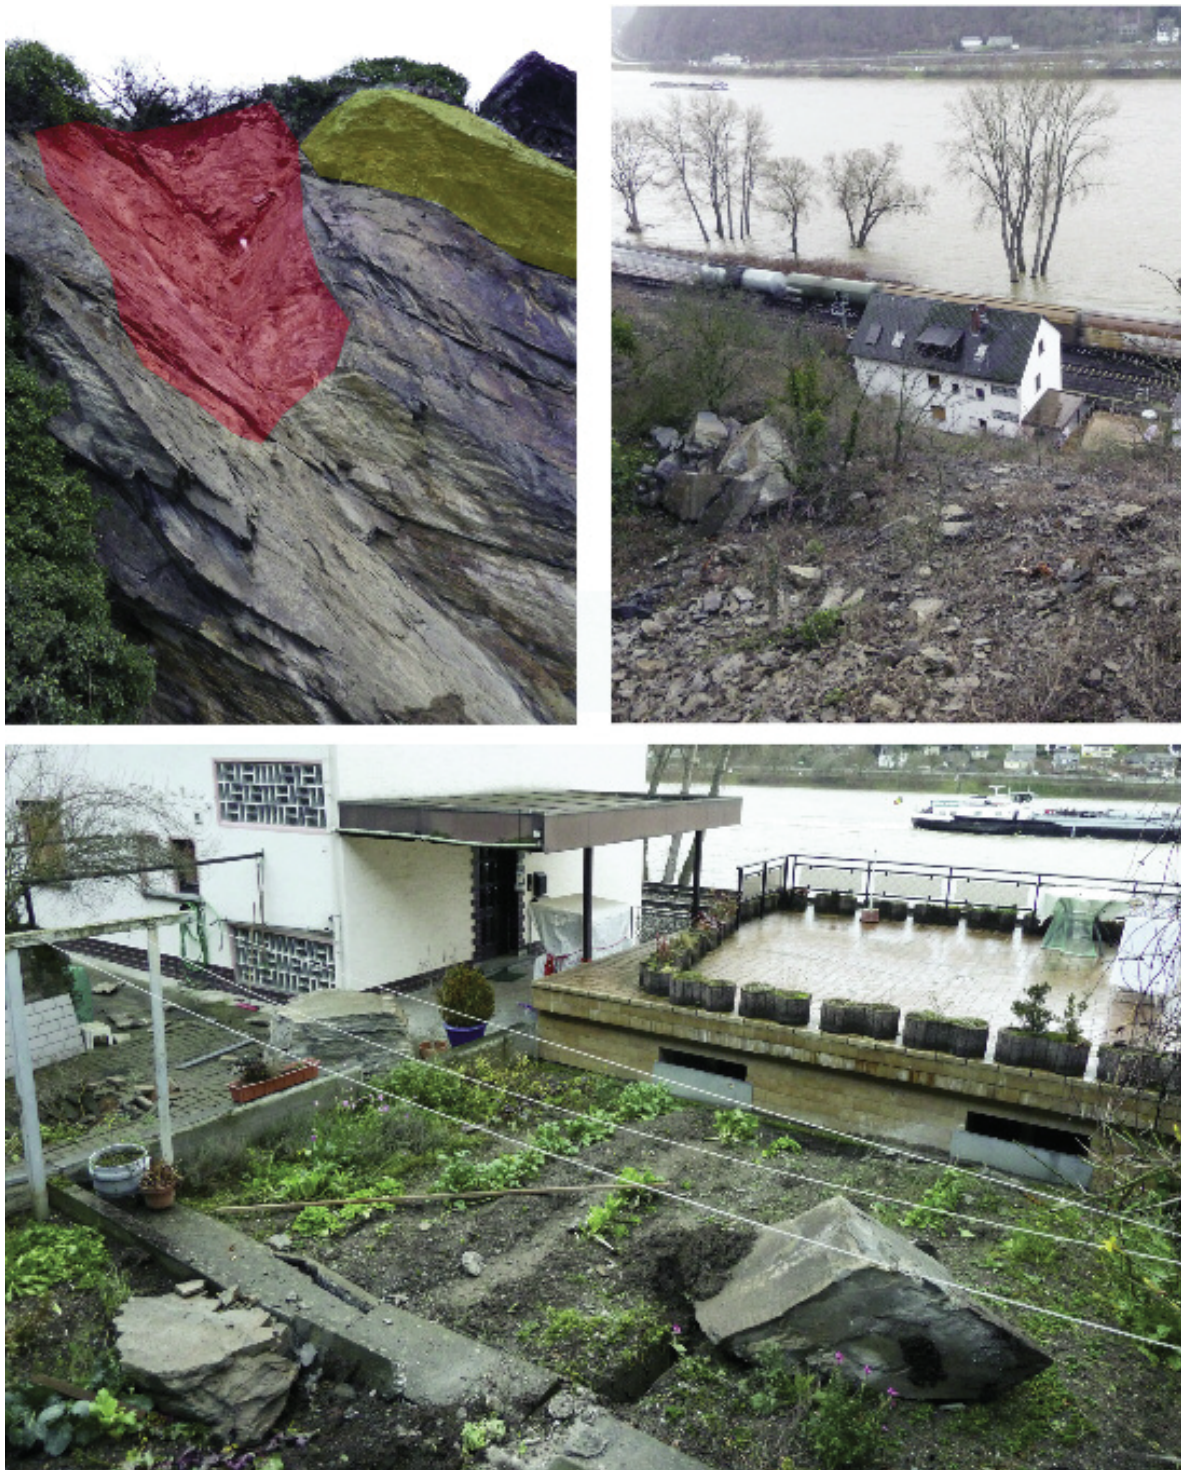
Abb. 5: Fotodokumentation des Felssturzes vom 05.01.2012. Das Foto oben links zeigt die Ausbruchsstelle der Felsmassen (rot hinterlegt). Unmittelbar daneben sind weitere absturzgefährdete Blöcke vorhanden (gelb hinterlegt). Im Foto oben rechts ist im Vordergrund die Geländestufe unterhalb der Ausbruchsstelle zu erkennen. Hier kam ein Teil der Sturzmassen (etwa  $20 \text{ m}^3$ ) zum Liegen. Das Foto unten zeigt die bis zu den Häusern gestürzten Felsblöcke. Diese weisen Kantenlängen von etwa 0,6 bis 1,5 m auf (Fotos: WEHINGER vom 06.01.2012).

Bei dem Felssturz am 05.01.2012 in St. Goarshausen lösten sich etwa 50 m<sup>3</sup> Felsmassen aus einer Felswand. Bei dem Fels handelt es sich um eine Wechselfolge von Tonschiefern und Schluff- bis Sandsteinen des Unterdevons. Die Ausbruchstelle ist etwa 40 Höhenmeter über der Bebauung gelegen (Abb. 4 bis 6). Der horizontale Abstand zu den Häusern beträgt etwa 55 m und zur Bahntrasse etwa 70 m. Im Zuge der Begutachtung durch das LGB wurde festgestellt, dass eine weitere konkrete Gefährdung sowohl der Häuser als auch der angrenzenden Straße und der Gleis-Anlage durch einen absturzgefährdeten Felsblock mit einem geschätzten Volumen von etwa 30 m<sup>3</sup> besteht. Hierzu wurde eine computergestützte Steinschlagsimulation durch-

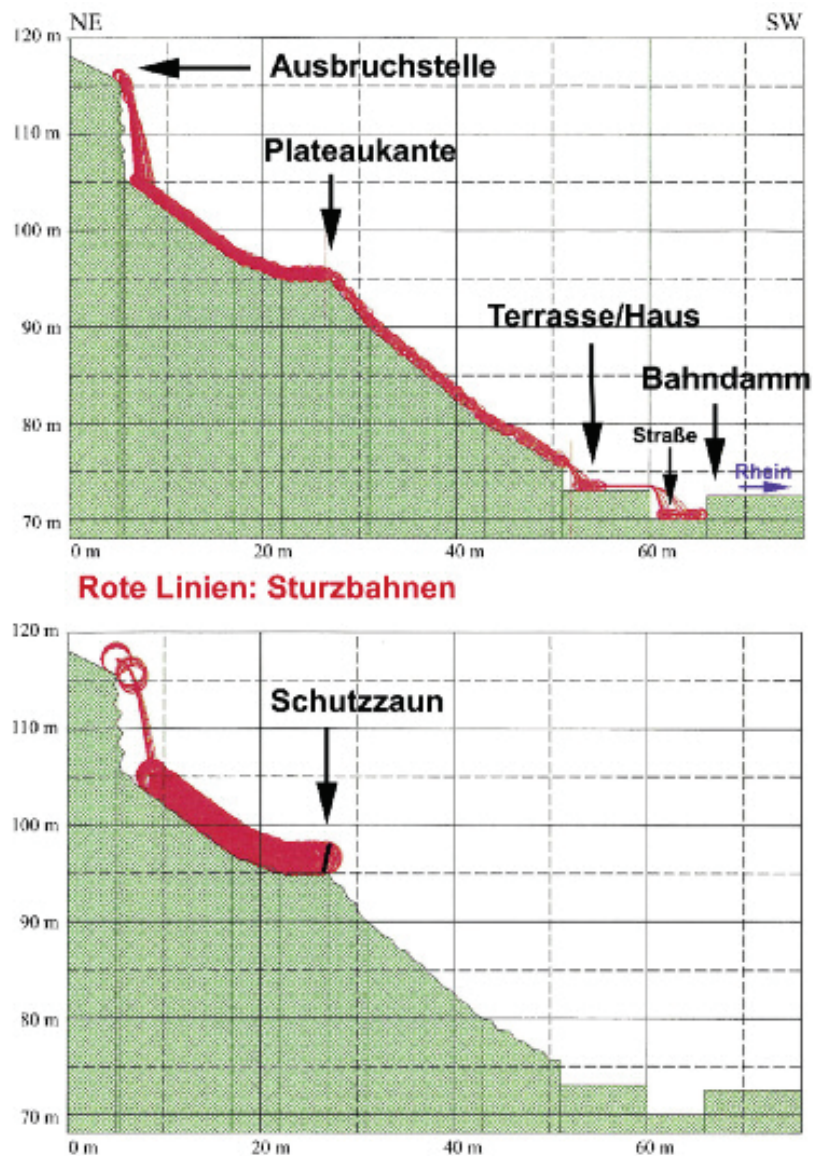
Abb. 6: Geländeprofil mit der rechnerischen Simulation des aufgetretenen Felssturzes mit Hilfe der Software ROCKFALL®. Das Bild oben zeigt, dass aus der Ausbruchstelle stammende Steine bis zum Bahndamm fallen können. Mit der Simulation des unteren Bildes wird die Position des Schutzzauns überprüft (WEHINGER & ALBERTI 2012).

geführt (Abb. 6). Auf Grund dieser Situation hat das LGB zur Gefahrenabwehr die Errichtung eines massiven Steinschlagschutzzauns vorgeschlagen (WEHINGER & ALBERTI 2012). Dieser wurde im Zuge einer Ersatzvornahme im Auftrag der Verbandsgemeinde Loreley im Juni 2012 ausgeführt.

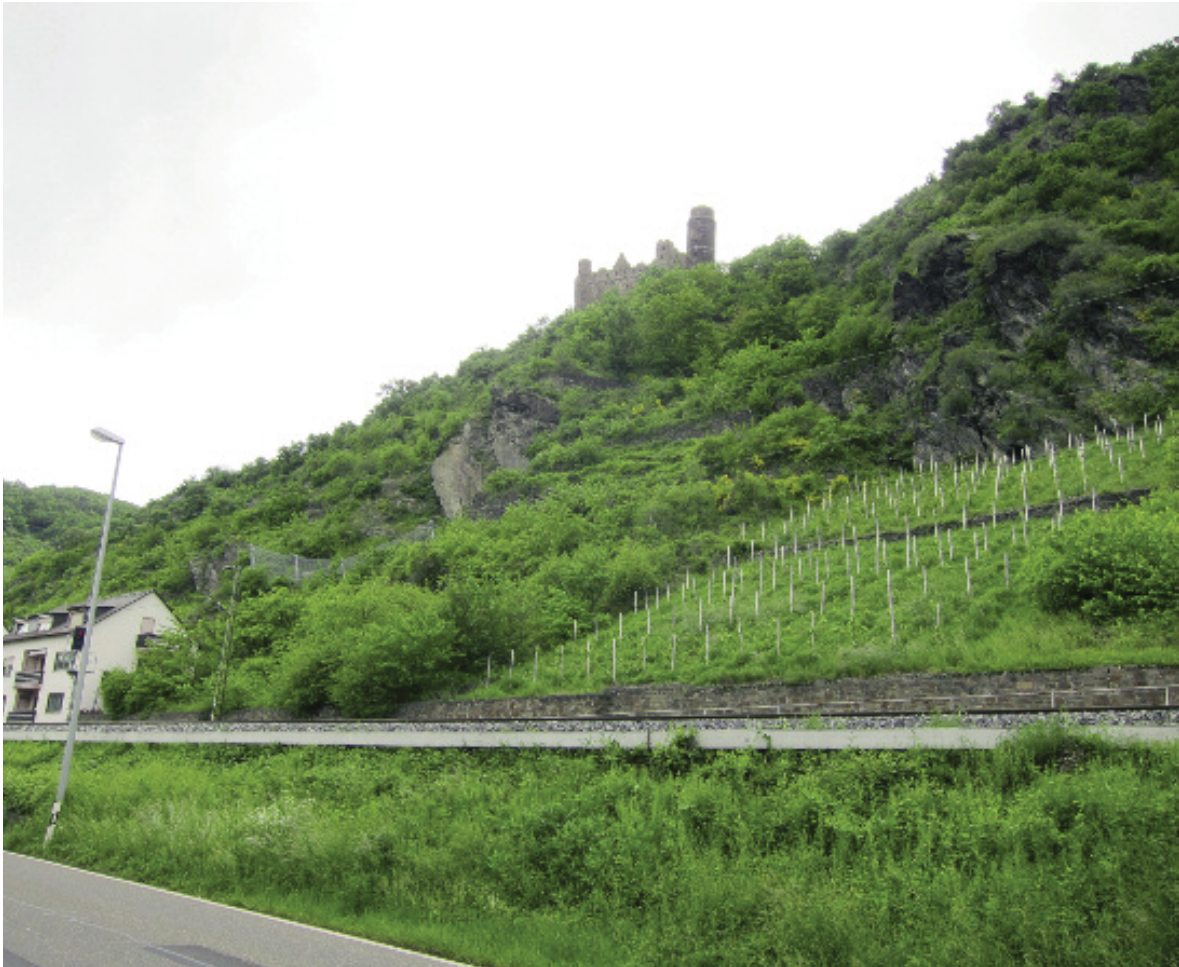
Abb. 9: Blick von Südost nach Nordwest auf den Weinberg, in dem das östliche Messprofil ausgelegt wurde. Links sind die Bebauung des westlichen Profils und der darüber liegende Fangzaun zu erkennen. Im Vordergrund verläuft die Bahnlinie. Die Messprofile erstreckten sich von der Bahntrasse bis zur hangseitigen Felswand (Foto: WEHINGER vom 21.05.2013).

Profilen durchgeführt (Abb. 8 und 9). Die Profile wurden so angeordnet, dass diese  $\pm$  in Falllinie des Hanges bzw. senkrecht zur Gleisachse verlaufen. Dabei wurde darauf geachtet, den Einfluss verschiedener Untergrundarten zu berücksichtigen.

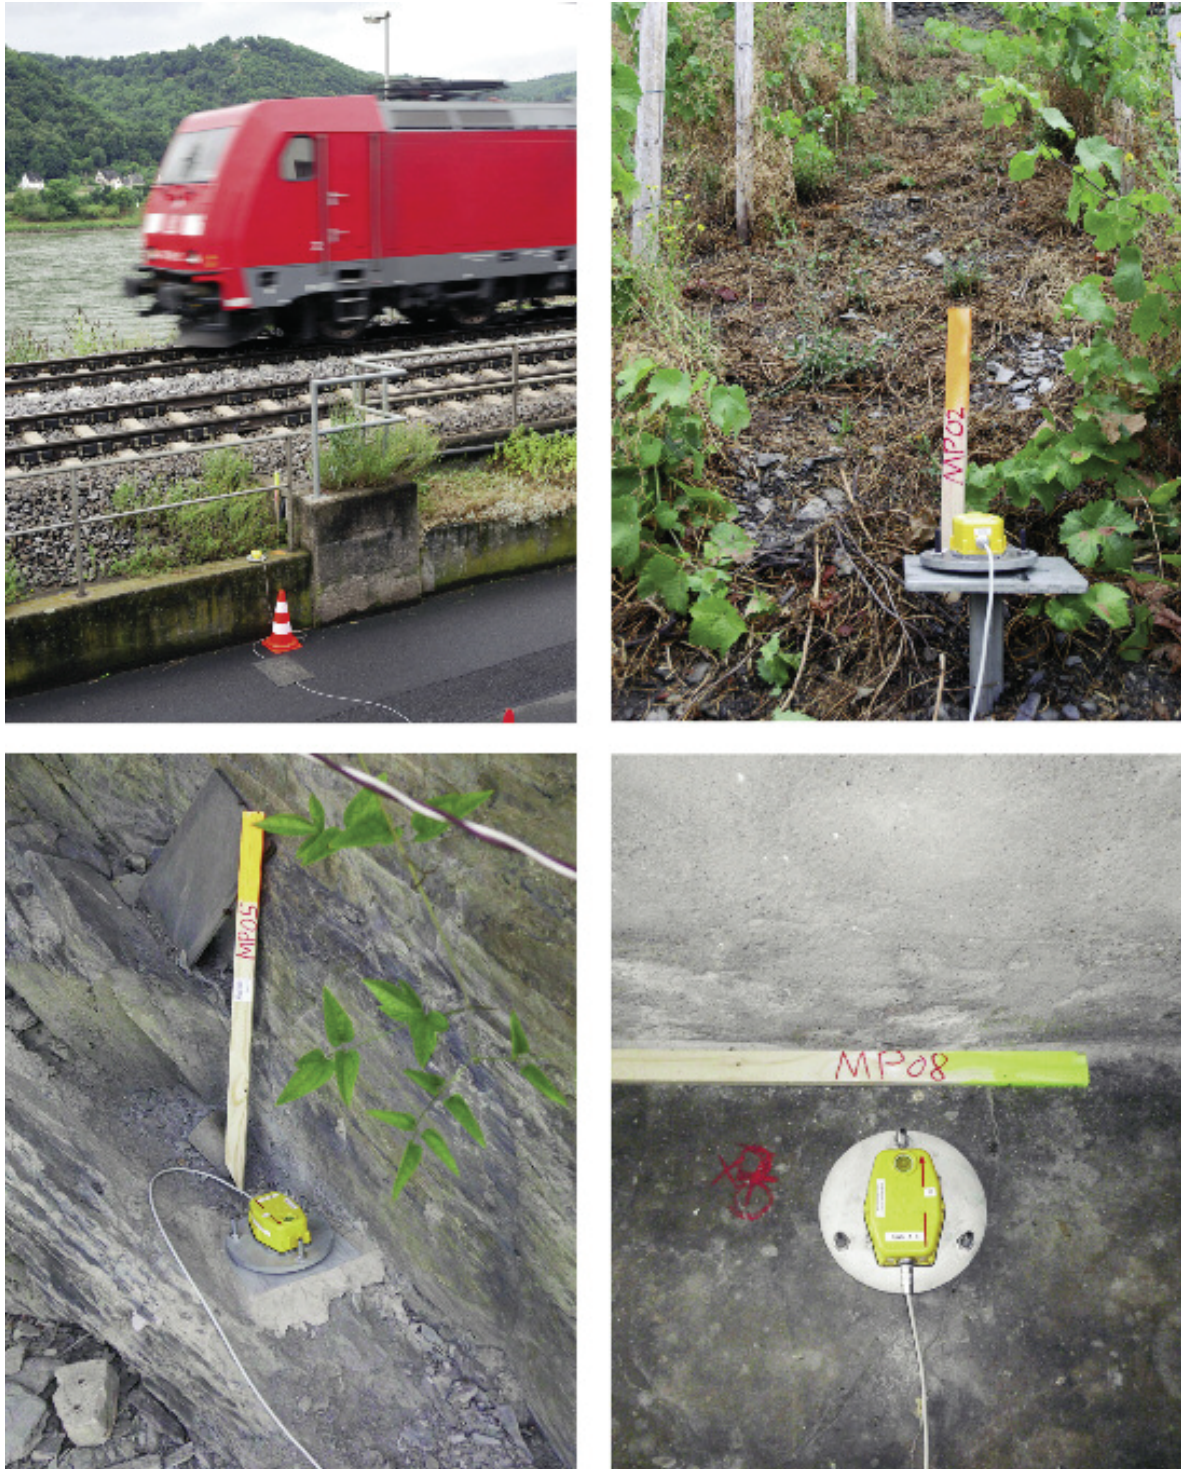
Abb. 10: Fotodokumentation verschiedener Messpunkte für die Erschütterungsmessungen: Bild oben links: Profil 2 – MP 1: Messpunkt auf der Mauer neben dem Gleis (Bauteil); Bild oben rechts: Profil 2 – MP 2: Messpunkt im Weinberg (Erdspieß im Lockergestein); Bild unten links: Profil 2 – MP 5: Messpunkt auf einen präparierten Felssims (Festgestein) oberhalb des Weinbergs; Bild unten rechts: Profil 1 – MP 8: Messpunkt auf dem Fundament (Keller; Bauteil) (Fotos: LUWG vom 06.08. und 07.08.2013).

Die Messungen wurden am 06.08.2013 von 10:30 Uhr bis 13:30 Uhr und am 07.08.2013 von 9:30 Uhr bis 11:45 Uhr durch das LUWG durchgeführt (Abb. 10). Insgesamt wurden für 40 vorbeifahrende Züge je eine Messung für je 3 Messpunkte durchgeführt. Für 33 Messungen je 3 Messpunkte konnte eine Auswertung vorgenommen werden. Durch triaxiale Messwertgeber konnten die Erschütterungen für die drei Richtungen im Raum (x, y, z) bestimmt werden (KATTLER 2013).

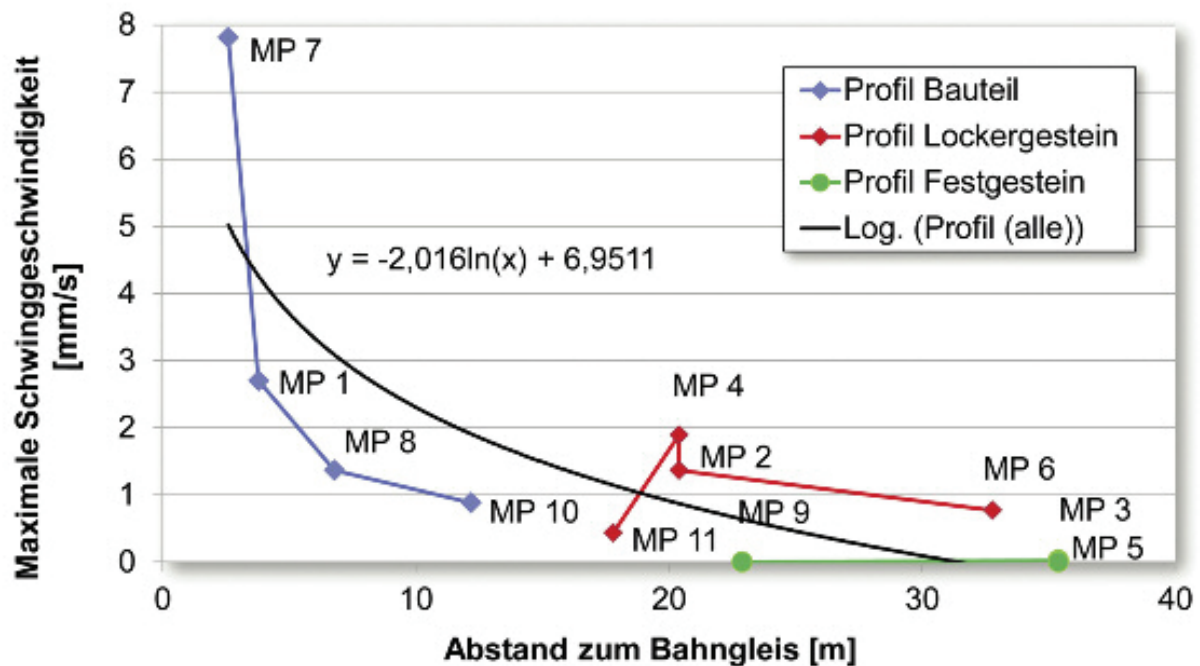
Abb. 12: Graphische Darstellung der maximalen Schwinggeschwindigkeiten in Abhängigkeit vom Abstand des jeweiligen Messpunktes zum Bahngleis (Grafik: LGB). Auf Basis aller dargestellten Messpunkte wurde eine logarithmische Trendlinie berechnet. Die exakten Daten sind in den Spalten 9 und 10 der Tab. 1 dokumentiert.

Zur Veranschaulichung der Messergebnisse wurden diese in den Abb. 12 und 14 grafisch dargestellt. Für die in der Abb. 12 dargestellten Messwerte wurde mit dem Programm MS-EXCEL eine **logarithmische Trendlinie ermittelt (schwarze Linie)**.

Die Linie kann durch die Funktion

$$(1) y = -2,016 \times \ln(x) + 6,9511$$

beschrieben werden. Für einen statistisch besser abgesicherten Zusammenhang wären prinzipiell mehr Messwerte wünschenswert. Allerdings ist auch bei wesentlich mehr Messungen nicht mit einem qualitativ anderen Ergebnis zu rechnen.

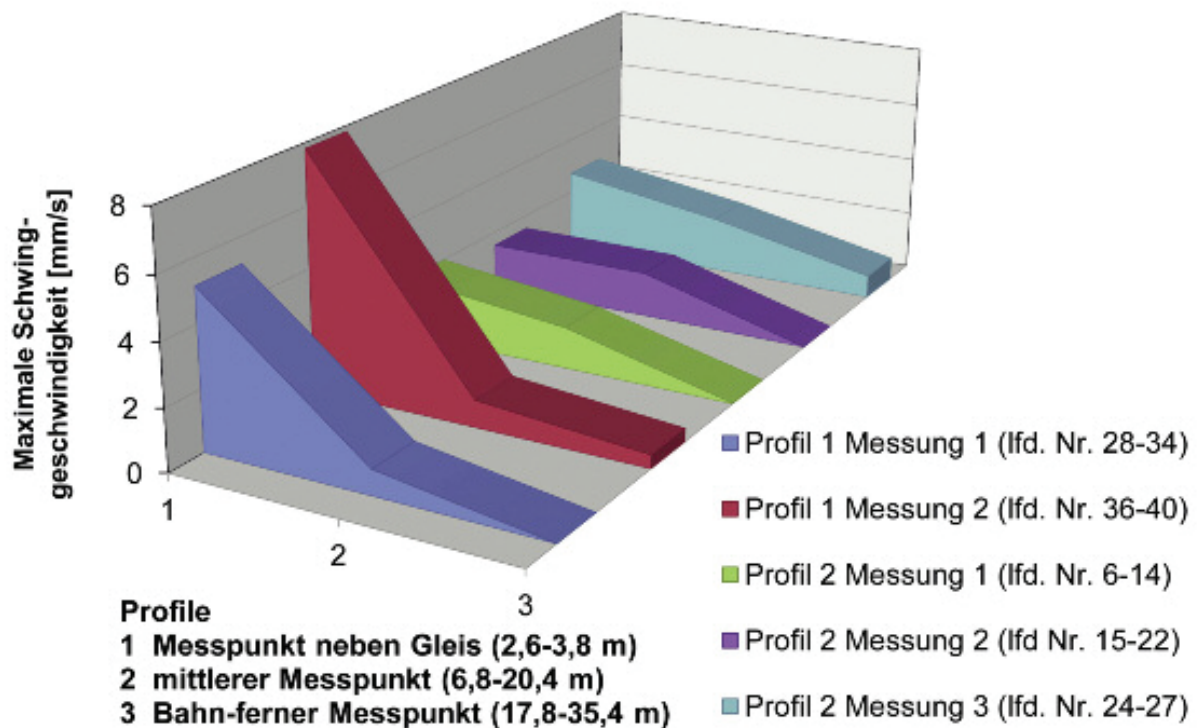
Abb. 14: Graphische Darstellung der maximalen Schwinggeschwindigkeiten für verschiedene Messungen entlang der Profile 1 und 2. Die Grafik zeigt die Abnahme der maximalen Schwinggeschwindigkeit mit zunehmender Entfernung von der Bahn.
