Lässt sich artenreiches Grünland auf Deichen mit dem Hochwasserschutzbelangen vereinbaren?

Thesis: Restoration of species-rich grasslands on reconstructed river dikes, 1999.

Dr. Cyril Liebrand / EURECO consultancy

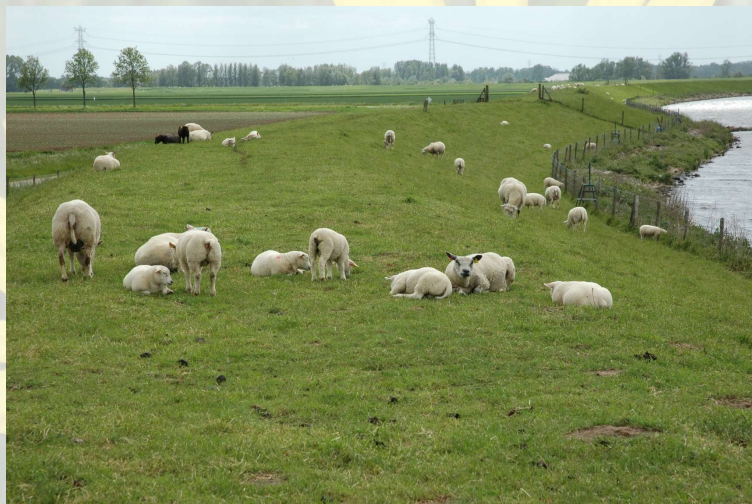
W1 Rispengras-Weidelgras Weide

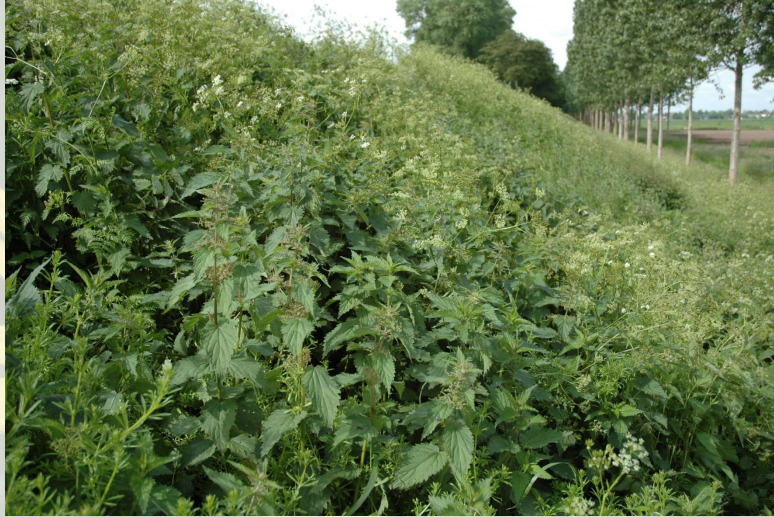
Ru Brache / zu extensive Nutzung: Hochstauden setzen sich durch

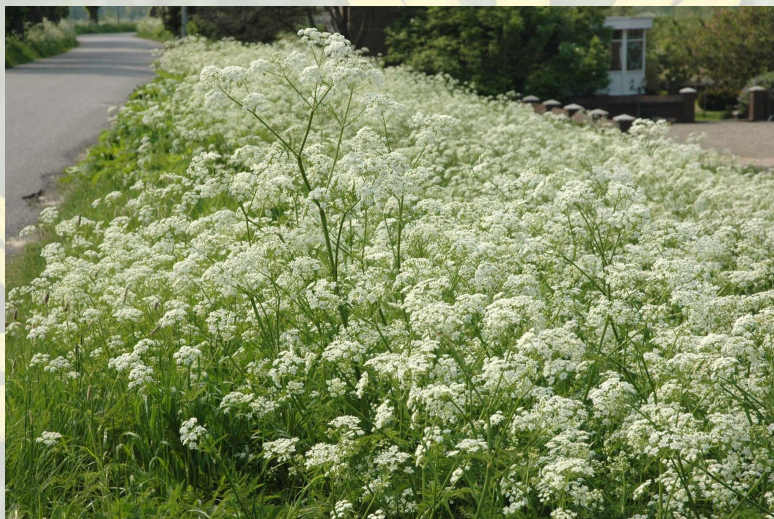
Ru beginnende Verbrachung: nährstoffreich und später Mahd

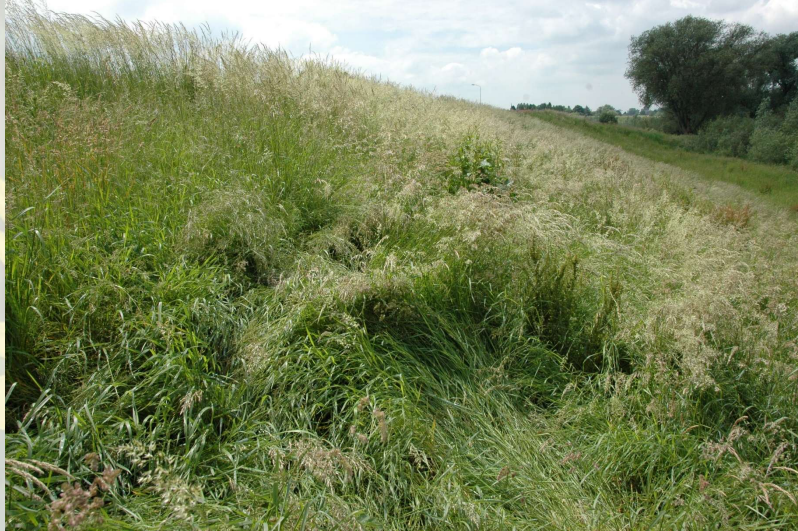
H1 artenarme Wiese: hohe Biomasse: fast nur Glatthafer:

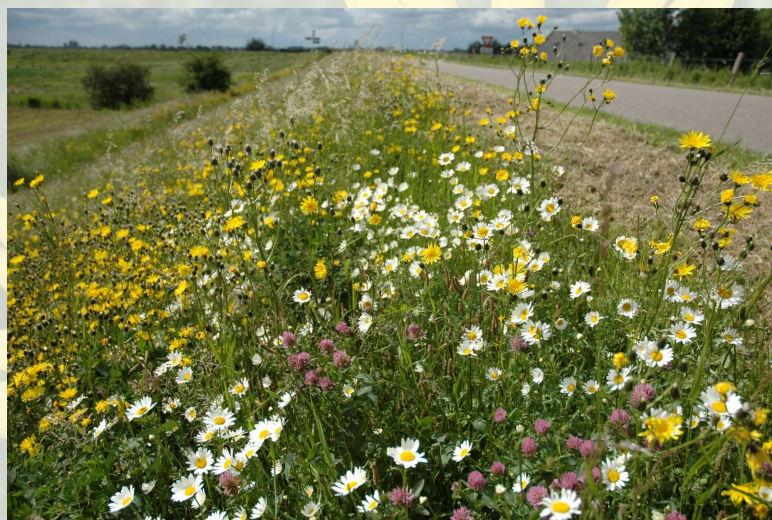
H2 mäßig artenreiche Wiese: mäßig hohe Biomasse

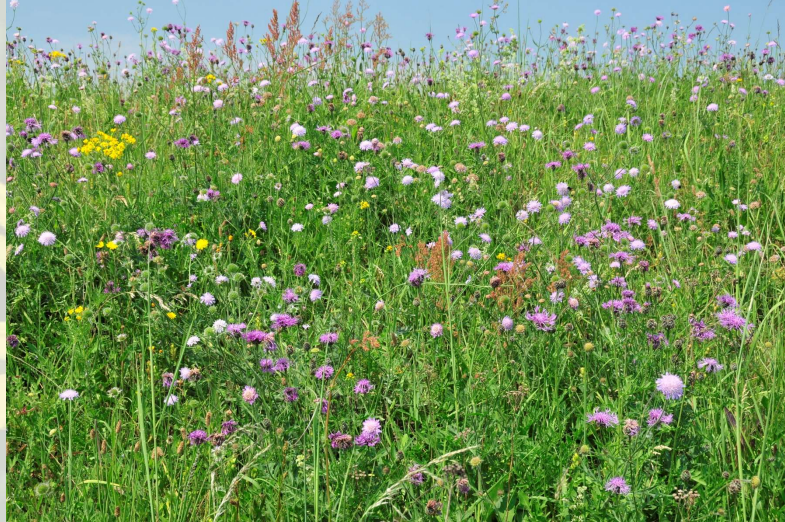
H3 artenreiche Wiese: meistens geringe Biomasse

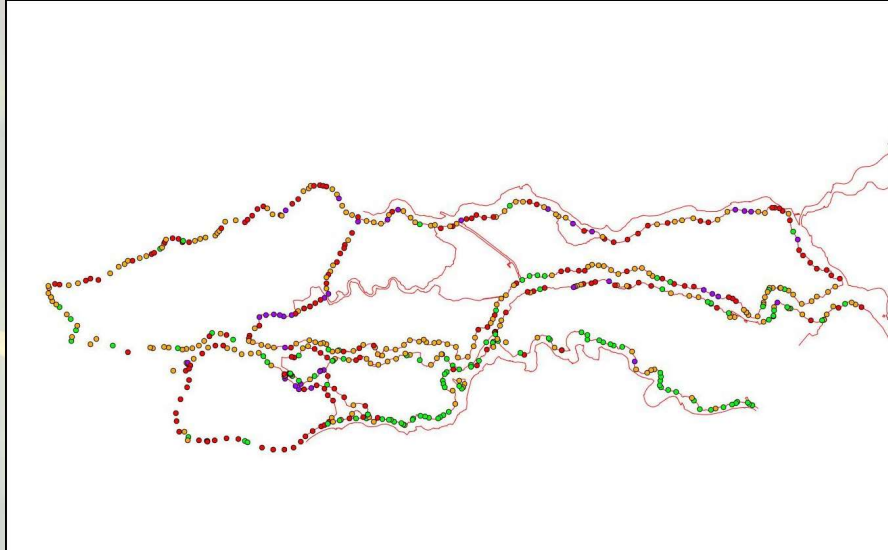
Beispiel 2: äußere Seite Deichen Wasserbehörde Rivierenland:
 Qualitätsklassen in 2011-2014
 grün = gut, orange = mäßig, rot = schlecht, violett = sehr schlecht

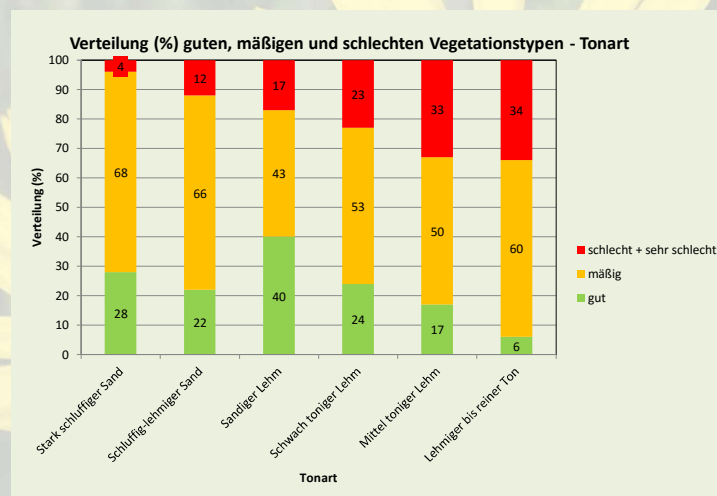
Wichtigste Faktoren für Deichvegetationen: Bodenzusammensetzung / Bodenart (0-30 cm-mv)

Wichtigste Faktoren für Deichvegetationen: Bodenzusammensetzung / Bodenart (0-30 cm-mv)

Bodenart	Ton % (< 2 µm)	Sand % (63 µm – 2 mm)
Mittel schluffiger Sand *	< 8 %	> 50 %
Stark schluffiger Sand	< 8 %	< 50 %
Schluffig-lehmiger Sand	8 – 17,5 %	
Schwach bis mittel sandiger Lehm	17,5 – 25 %	
Schwach toniger Lehm	25 – 35 %	
Mittel toniger Lehm	35 – 50 %	
Lehmiger bis reiner Ton	> 50 %

- * Mittel schluffiger Sand: nicht auf Flußdeichen in NL
- Ton: Durchmesser kleiner als 2 µm (entspricht 0,002 mm)
- Schluff: Durchmesser von 0,002 mm bis 0,063 mm
- Sand: Durchmesser von 0,063 mm bis 2 mm

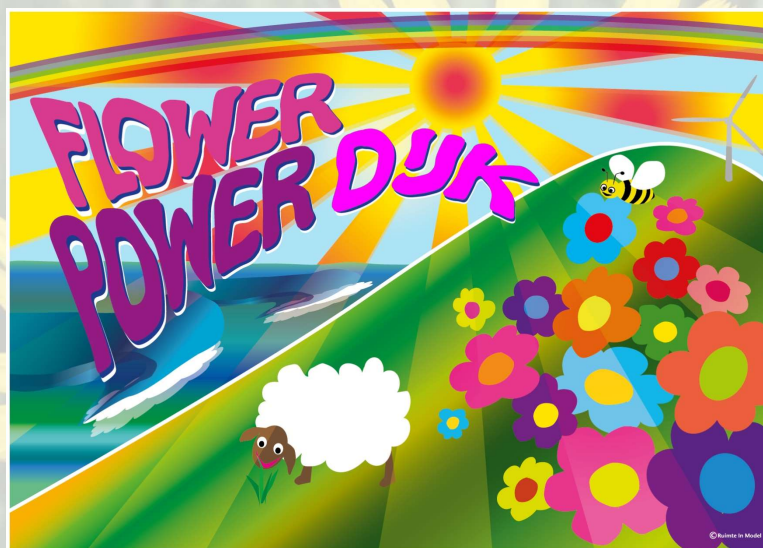
artist impression
Flower Power Deich
