Bedeutung der Montagequalität bei UHP- und Runflatreifen aus Sicht der Fahrzeugsicherheit

Round Table Reifentechnik / Franz Nowakowski / AG 53 / 17. April 2008

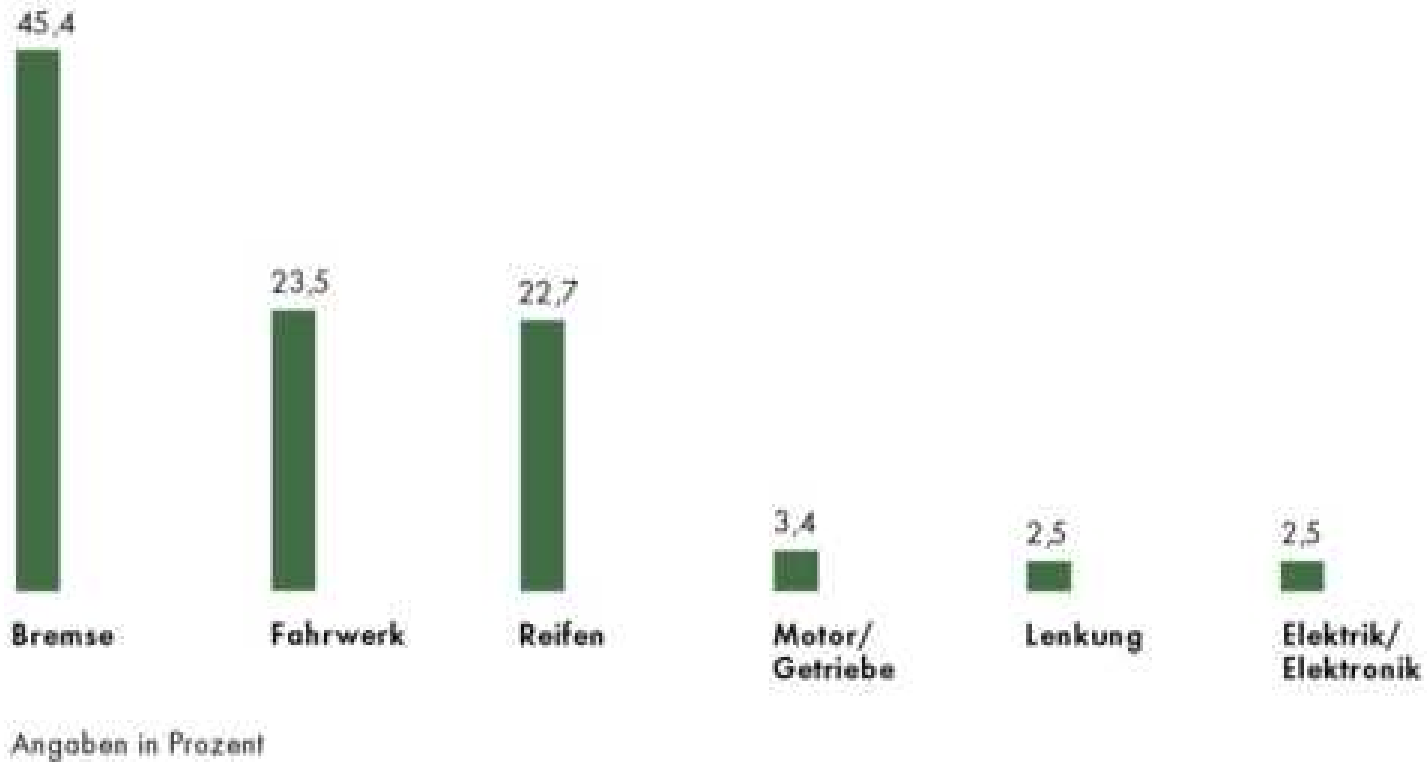
Der Reifen als Unfallursache

Auswertzeitraum 2002 - 2006

Basis: ca. 20 000 untersuchte Verkehrsunfälle

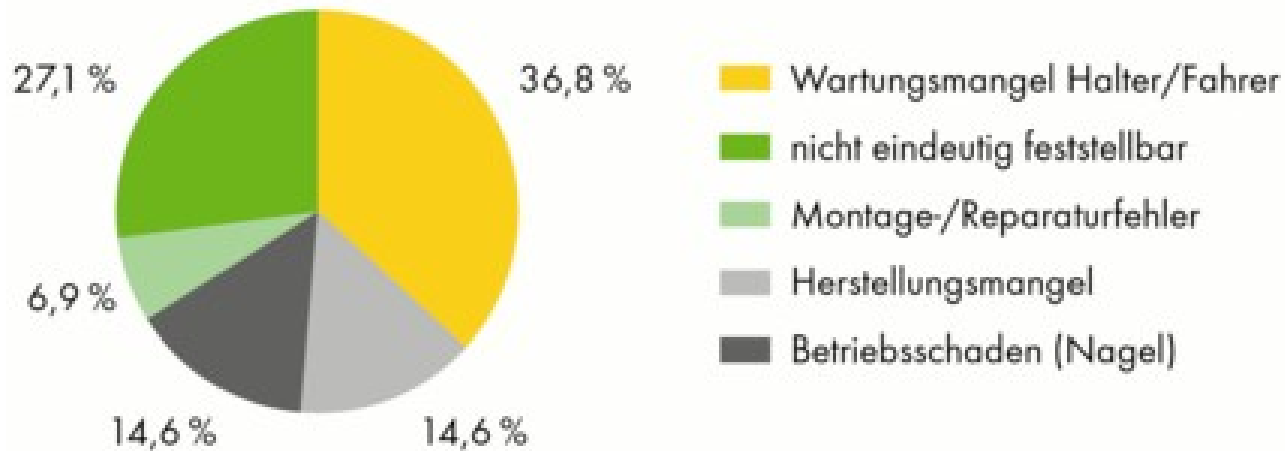
Bild 11 Auch bei den Reifenmängeln ist meist der Halter verantwortlich

Verantwortung für die nach Unfällen festgestellten Reifenmängel an Pkw (1996 - 2000)

Basis: ca. 25 000 untersuchte Verkehrsunfälle

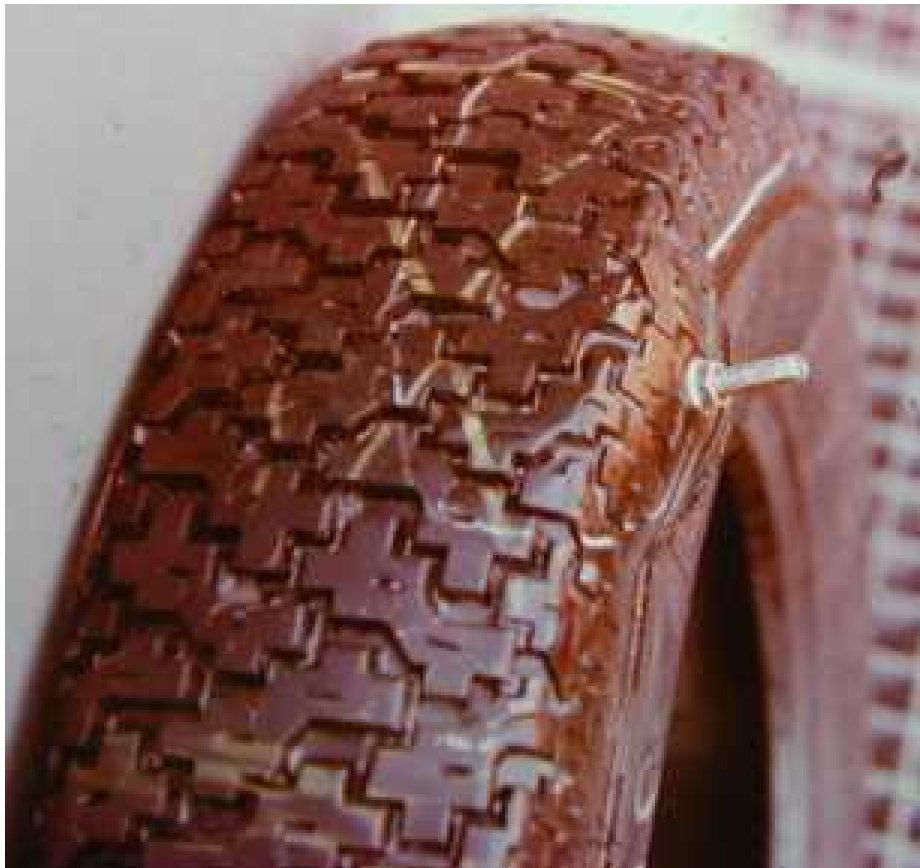
Ursache für Separationen – kleine Wulstverletzungen

„Rückluftversuch“

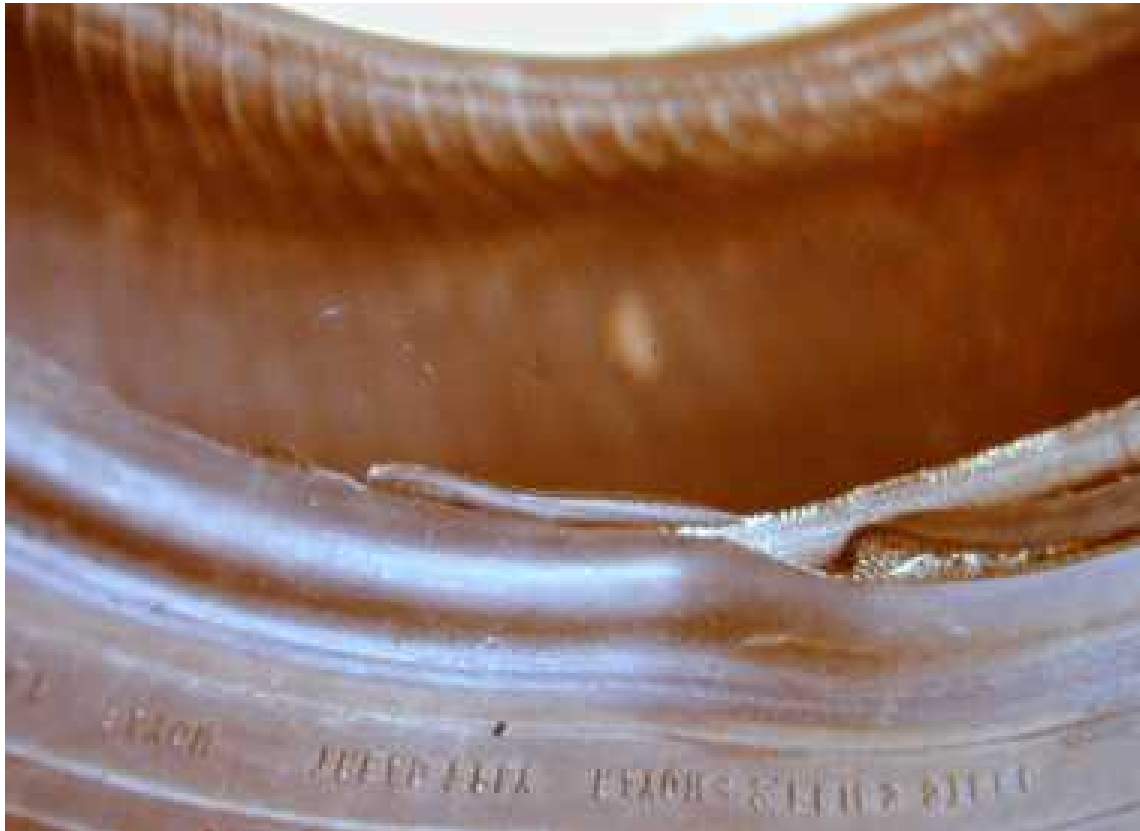
Ursache für Wulstplatzer –
Montageverletzung an der Karkasse

Reifenplatzer an
der Wulstsohle

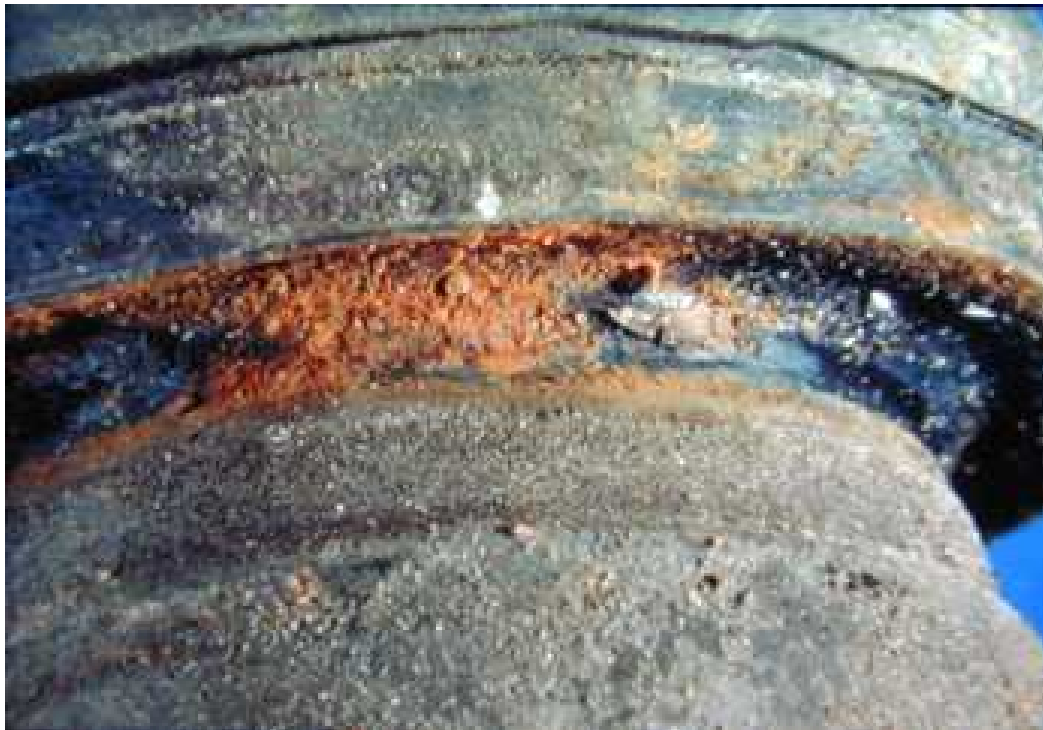
Ursache: schleichender Luftverlust durch korrodierte Felge an der Ventilbohrung, Ventil nicht erneuert

undichter Ventilfuß

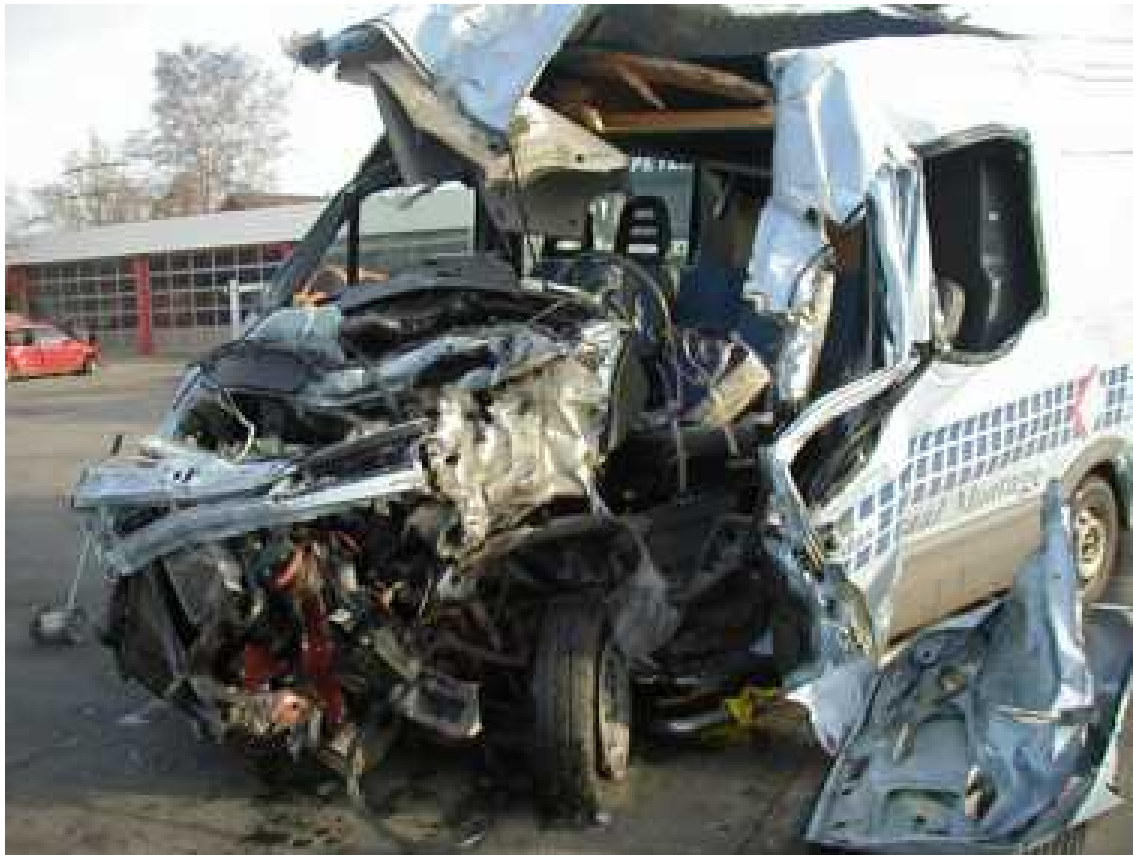
Schwerer Unfall wegen eines Montagefehlers

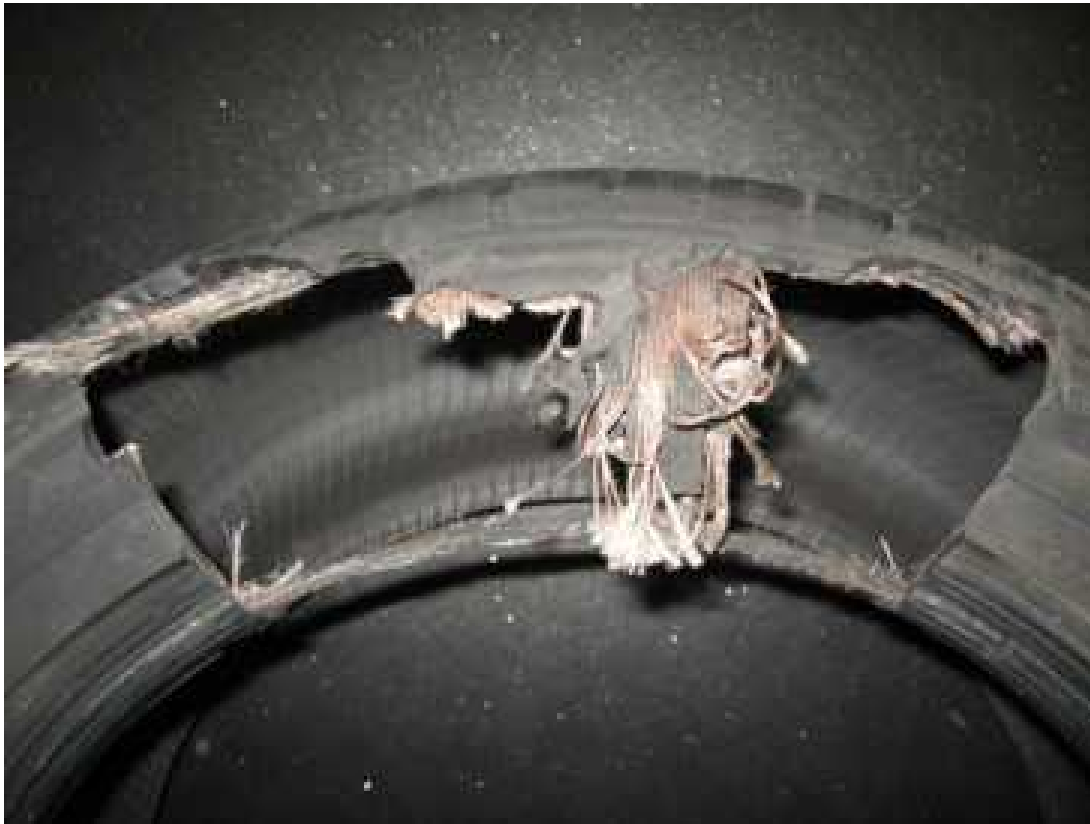
Wulstplatzer an der Karkasse

gerissene Karkasse
am Wulstkabel

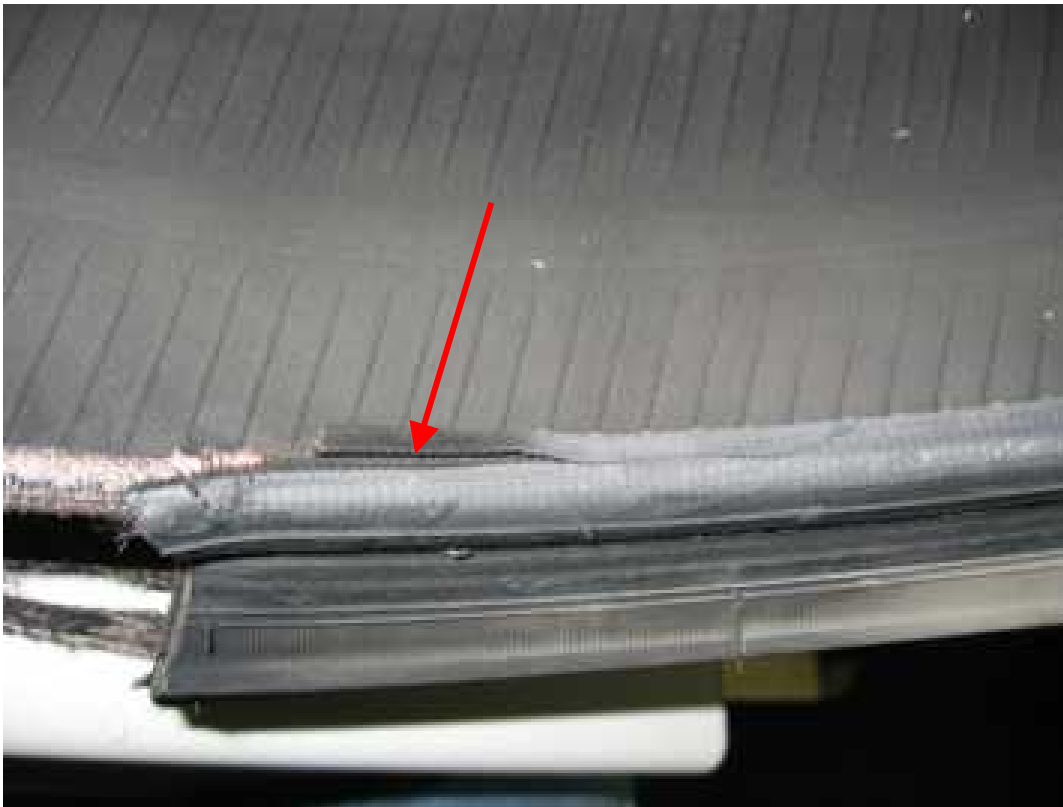
Detail zur Wulstverletzung durch Montage

Hinweis zur
Montage-
Vorschädigung

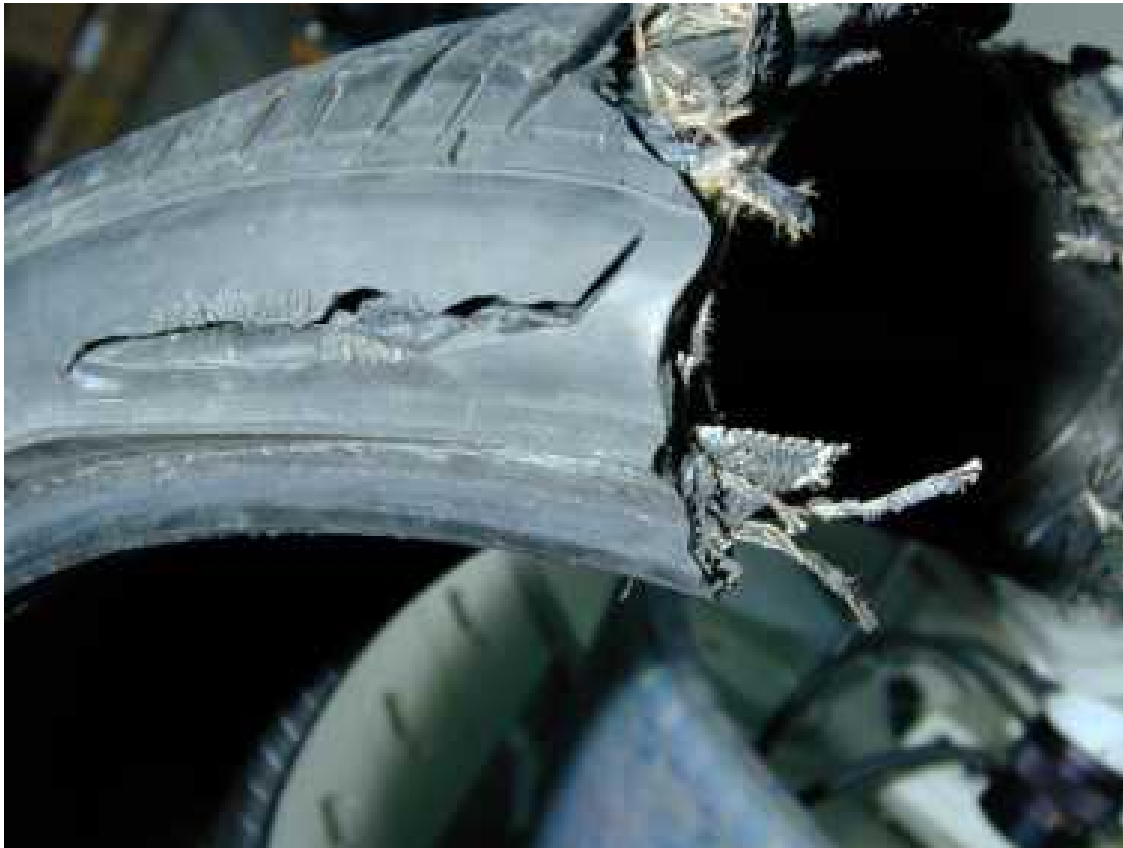
Gerissener Wulst an einem UHP-Reifen

Übersicht des
Wulstdefekts

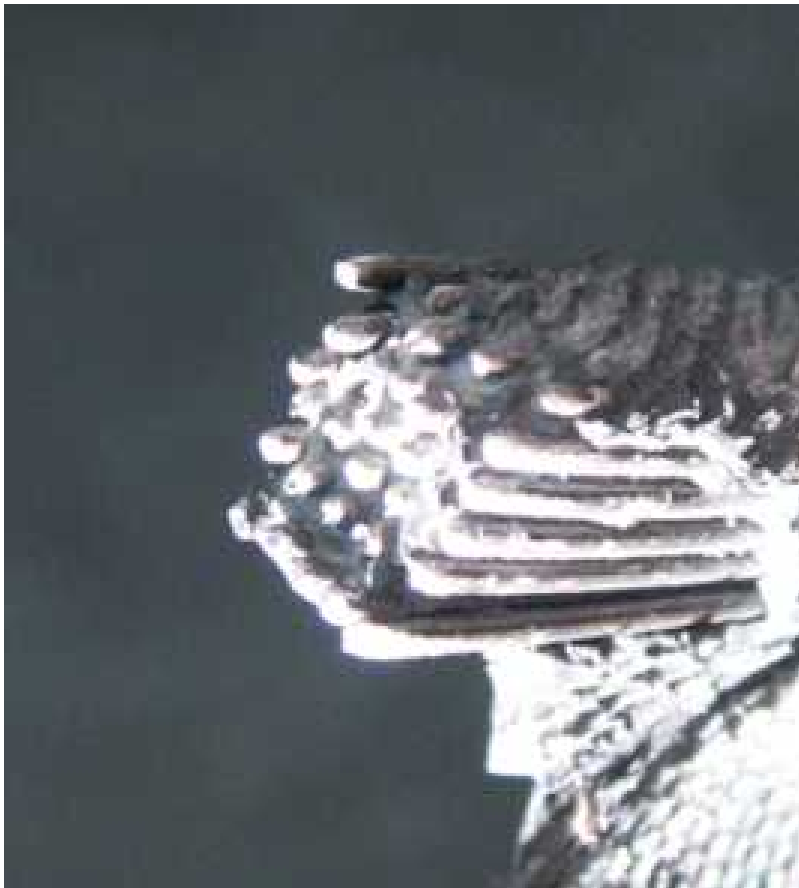
Wulstkabelbruch

Flaschenhalsartige
Rissenden der
Wulstkabeldrähte
d.h. Überdehnung

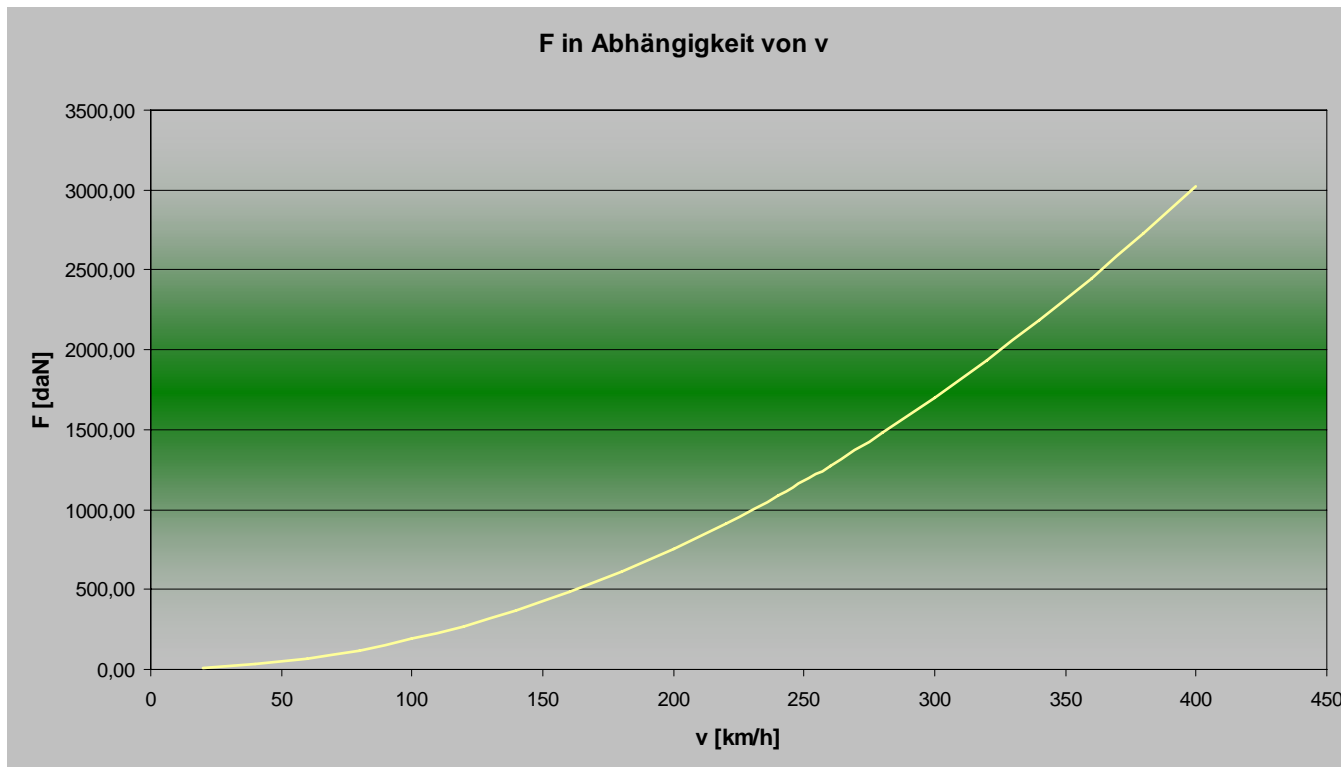
Wulstbeanspruchung

Wulstkräfte in Abhängigkeit des Geschwindigkeit

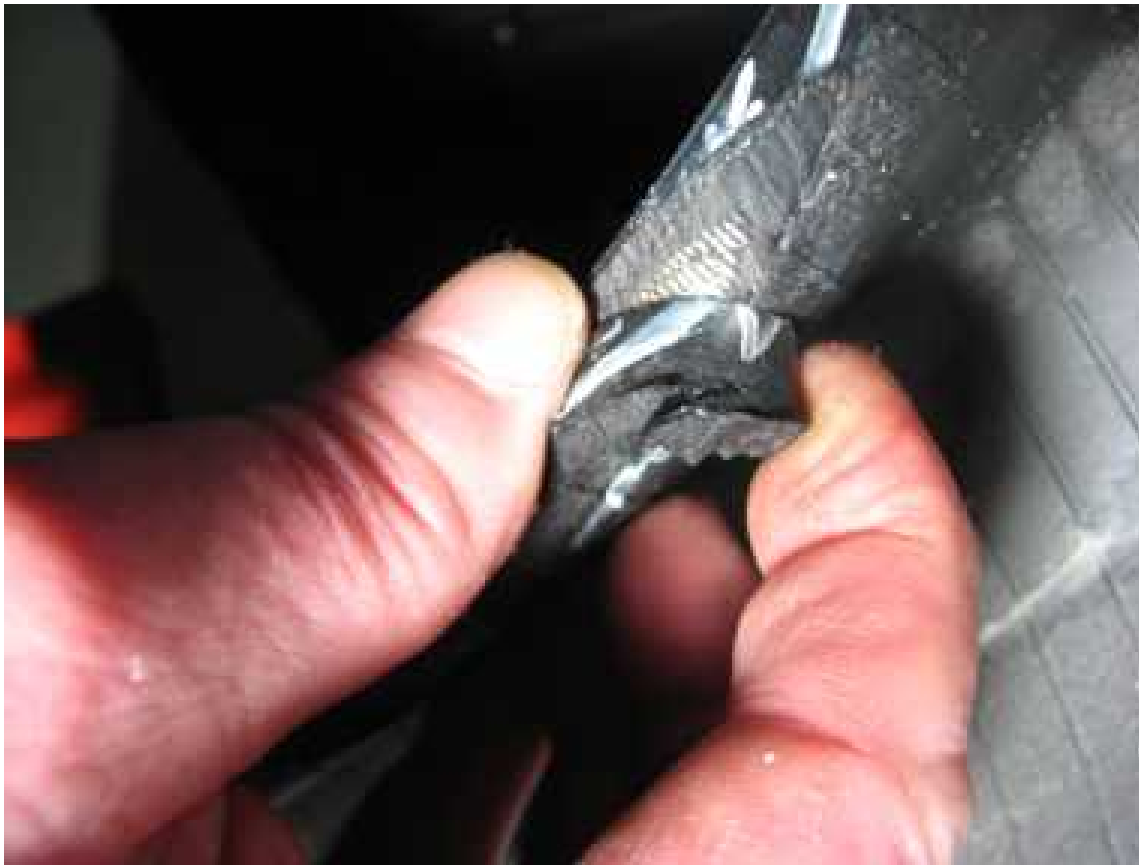
Bridgestone

Aktuelle Prüfung von Montiermaschinen

Gefahr?
Ausweitung zu
einem
Wulstplatzer

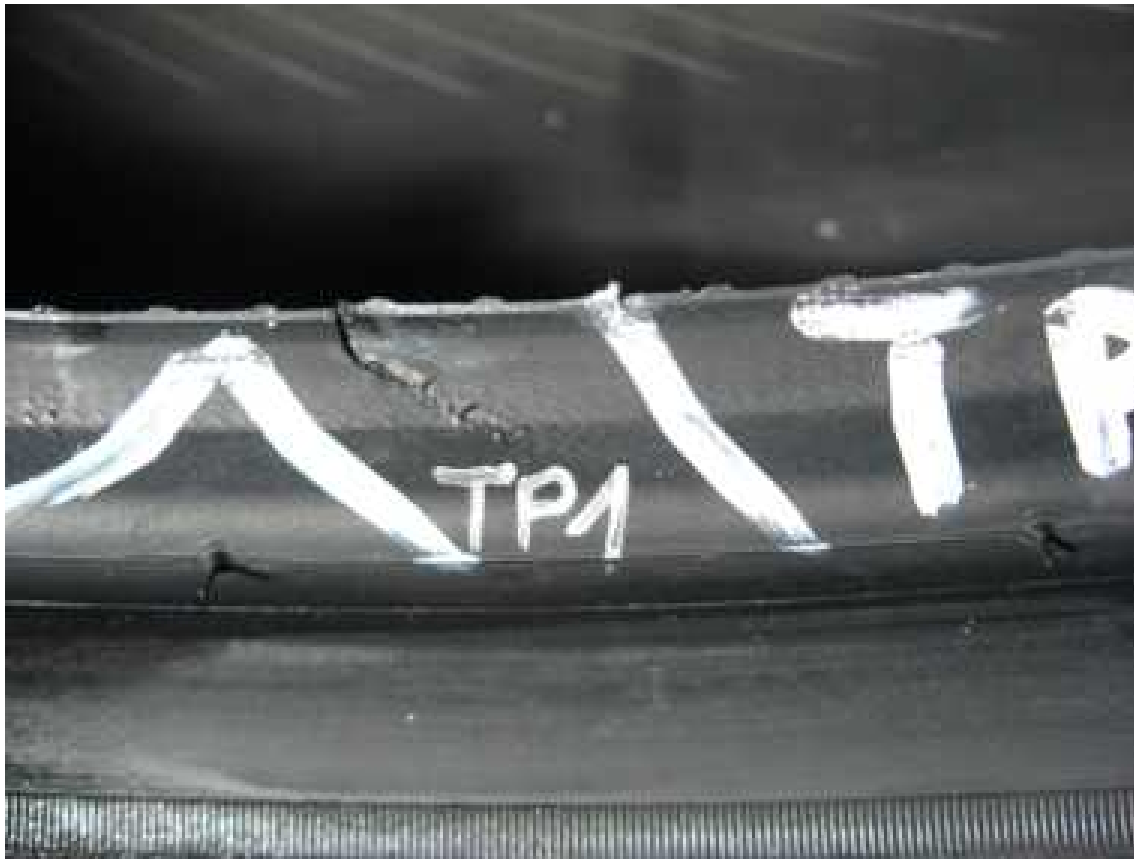
Kunho

Aktuelle Prüfung von Montiermaschinen

Gefahr?
Ausweitung zu
einem
Wulstplatzer

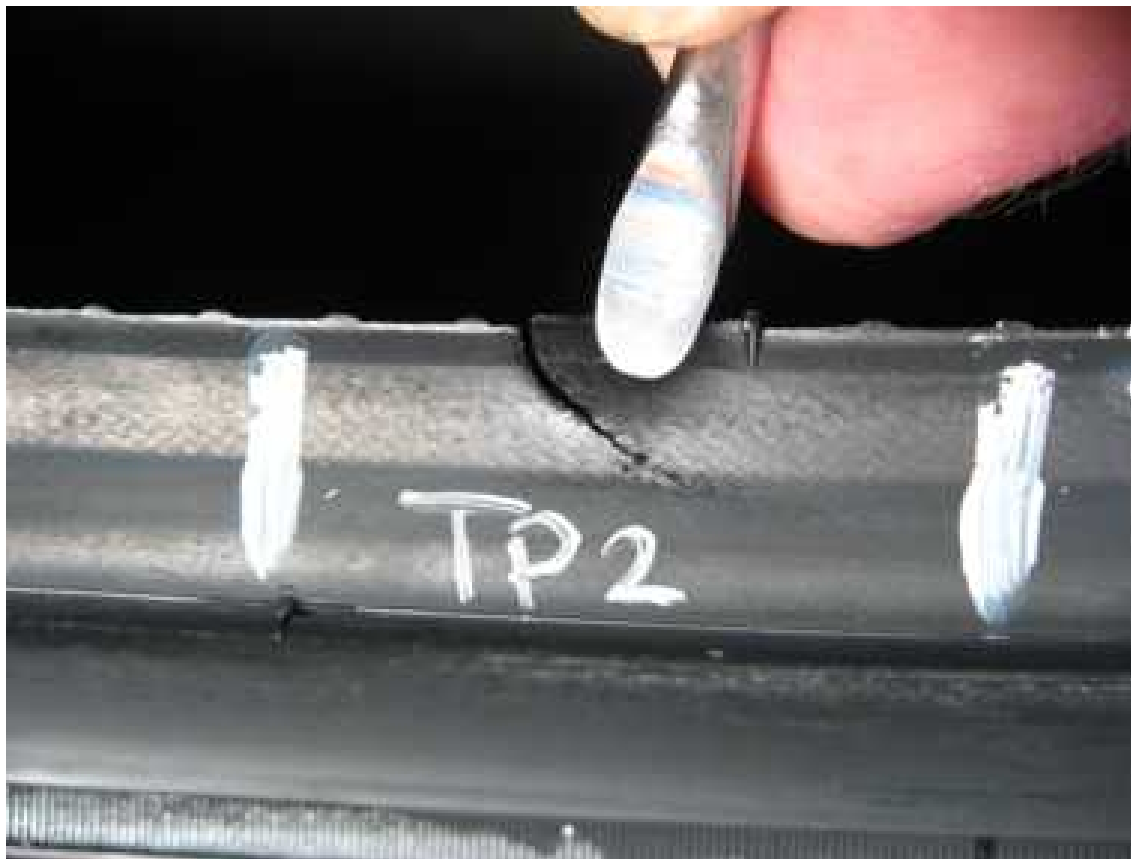
Kunho

Aktuelle Prüfung von Montiermaschinen

Gefahr?
Ausweitung zu
einem
Wulstplatzer

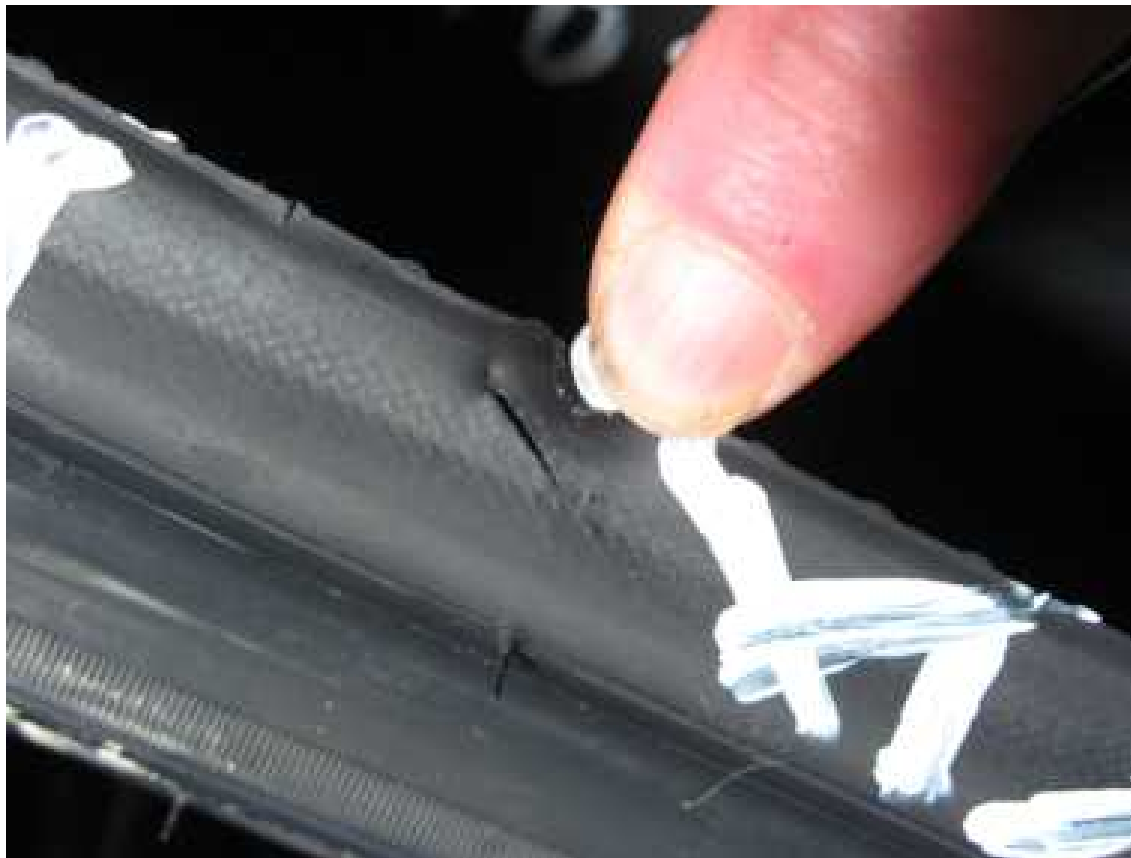
Kunho

Aktuelle Prüfung von Montiermaschinen

Gefahr?
Ausweitung zu
einem
Wulstplatzer

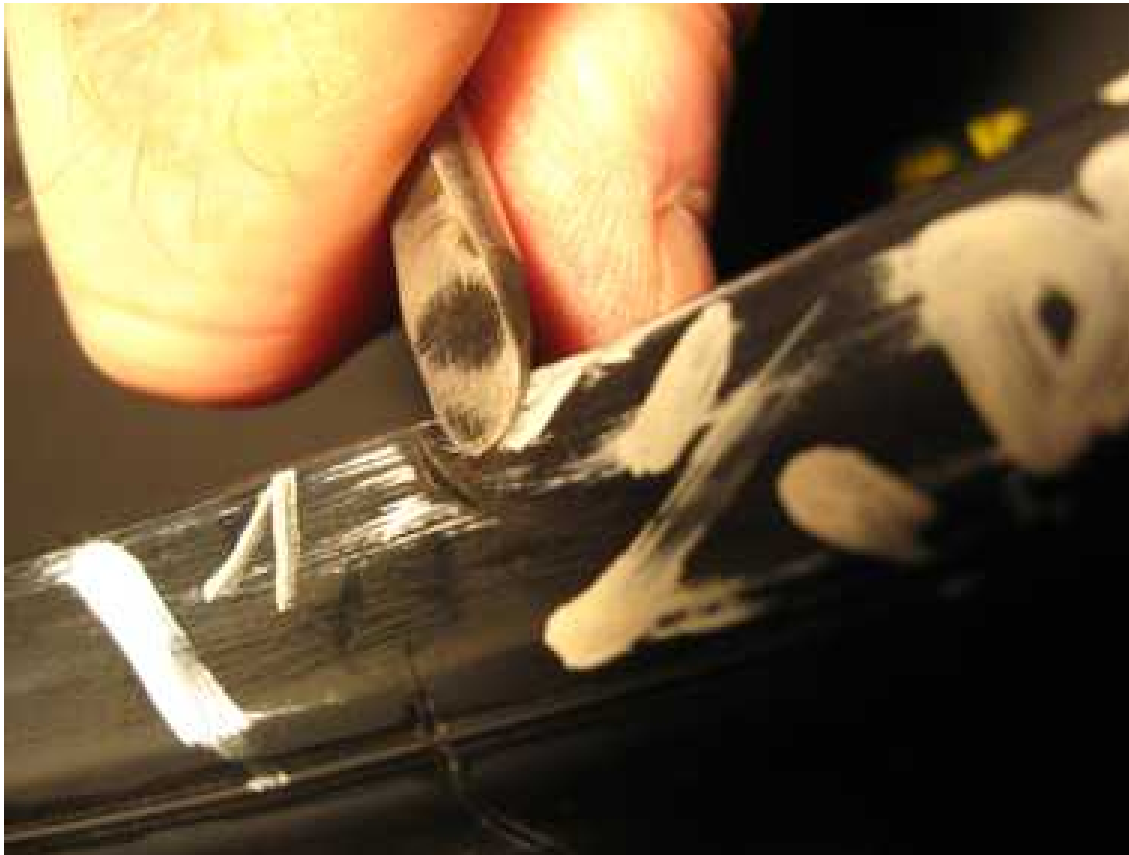
Pirelli

Aktuelle Prüfung von Montiermaschinen

Gefahr?
Ausweitung zu
einem
Wulstplatzer

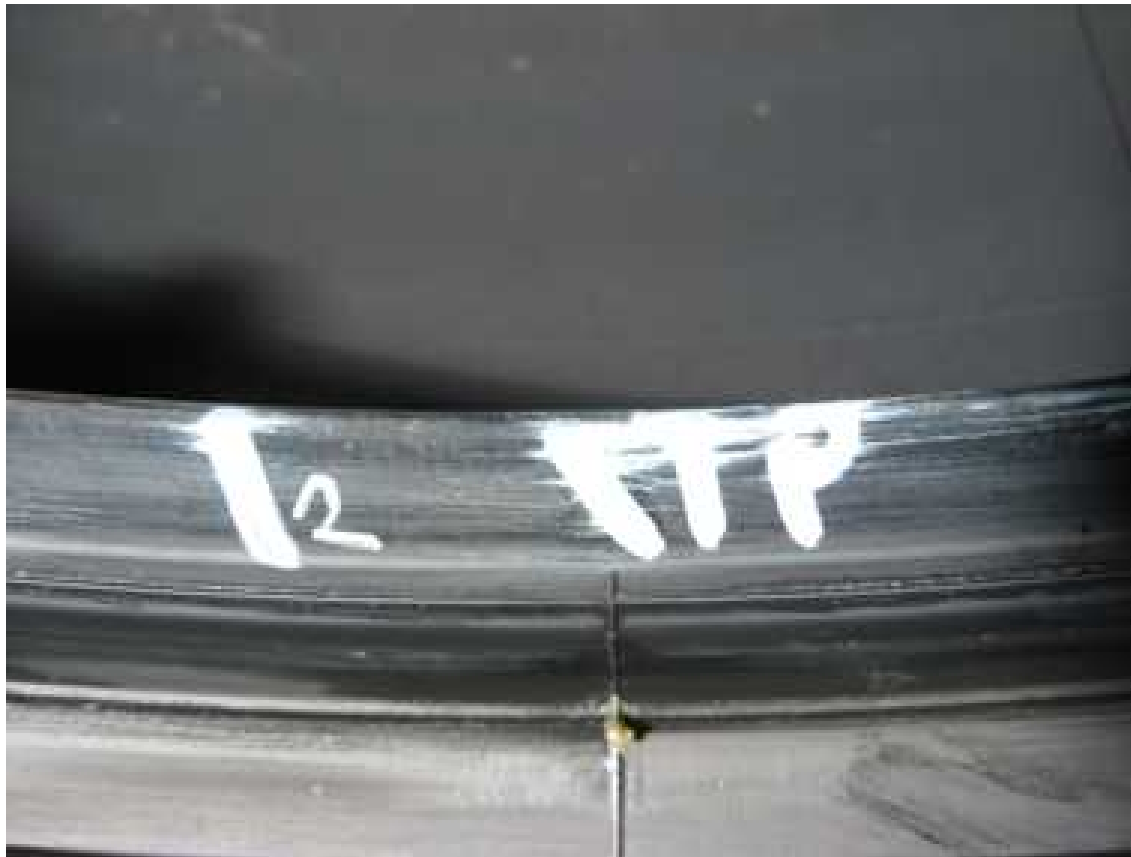
Pirelli

Aktuelle Prüfung von Montiermaschinen

Keine Gefahr
Traktionspunkt
in Ordnung
