Adventszeit = Kerzenzeit

Aber wo bleibt die Sicherheit ?

Brandgefahr durch Heißluftpistolen

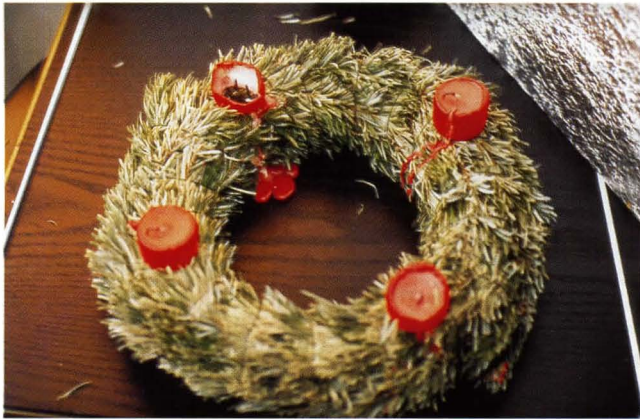
Bild 1: „Brandbombe“ Adventskranz – Eine der Kerzen ist bereits im Kerzenkern bis zum Adventskranz durchgebrannt

Die schwer gehbehinderte, halbblinde Besitzerin des im Foto abgebildeten Adventskranzes unterlag der trügerischen Meinung, ihr Adventsgebilde wäre absolut sicher und es könne damit nichts passieren! Dies sagte sie genau in dem Moment, als der Kranz sich anschickte, in Flammen aufzugehen. Denn hierzu war er nach vier Wochen Stubenwärme bestens „geeignet“.

Durch das sehr trockene Reisig, welches durch seine Nadeln eine sehr große Oberfläche an leicht brennbarem Mate-

rial darstellt, kommt es im Falle einer Entzündung zu einer schlagartigen, fast explosiven Verbrennung des Gebindes. Deshalb der eindringliche Rat, beim Erwerb derartiger Produkte äußerst kritisch zu sein und „Brandbomben“ der dargestellten Art abzulehnen. Nur Adventskränze mit den bewährten Kerzenpfannen aus Metall als Kerzenhalter auf dem Gebinde dürfen akzeptiert und verwendet werden. Weiterhin ist darauf zu achten, daß unbedingt die Kerzen beim Verlassen des Raumes zu löschen sind. Dieser dringende Hinweis sollte nicht nur im Privatbereich, sondern auch am Arbeitsplatz strenge Beachtung finden; wobei oftmals die betrieb-

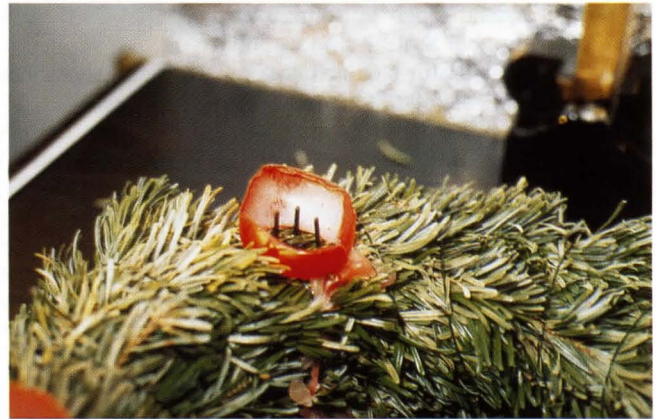
Bild 2: Deutlich ist die Kerzenhalterkonstruktion zu erkennen. Keine „Pfanne“ schützt vor dem Durchbrennen
