B E W E R T U N G S G U T A C H T E N

Objekt: ehemaliges Zollhaus Schrattenberg

Adresse: Fürstenweg 35 , 2172 Schrattenberg

überarbeitete Bewertung vom 15 03 2023

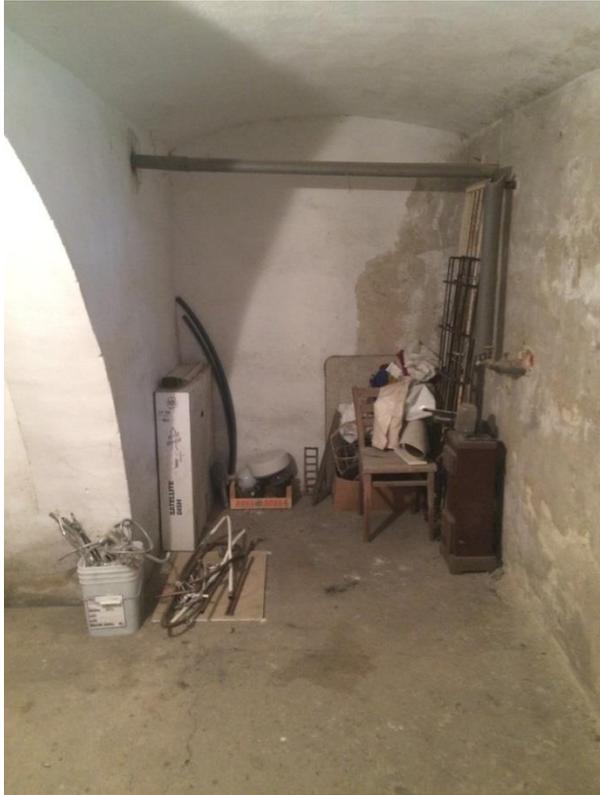
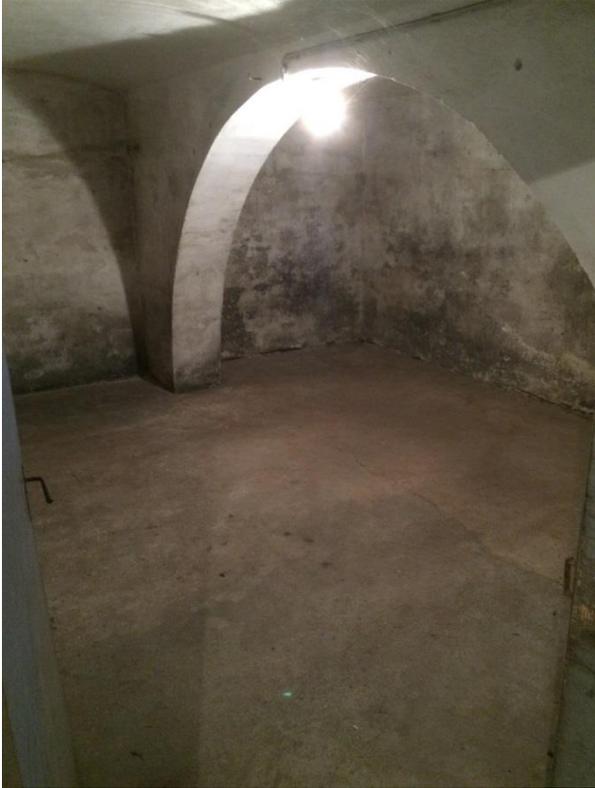
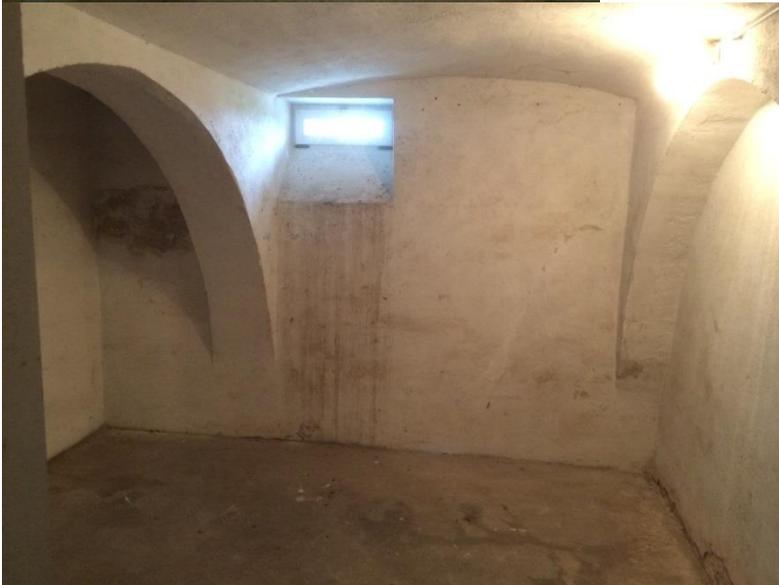
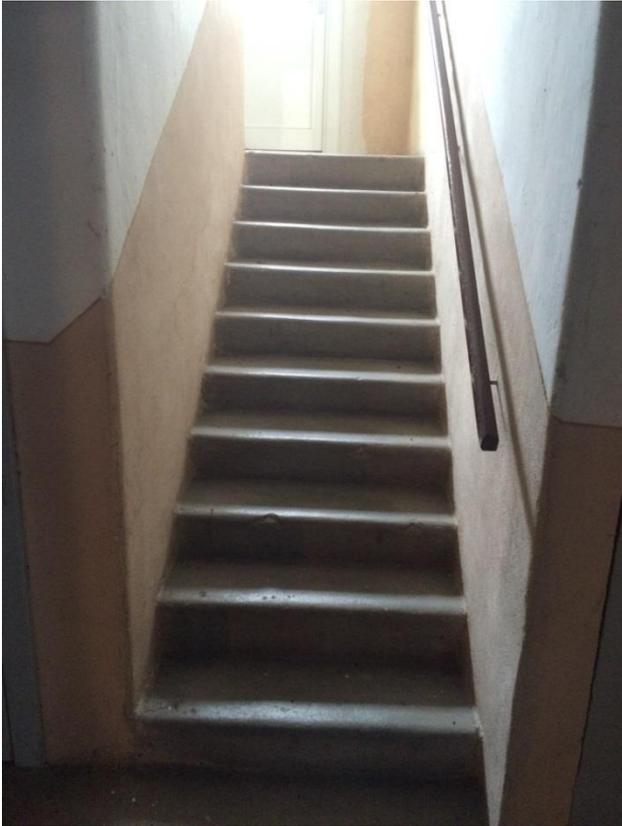
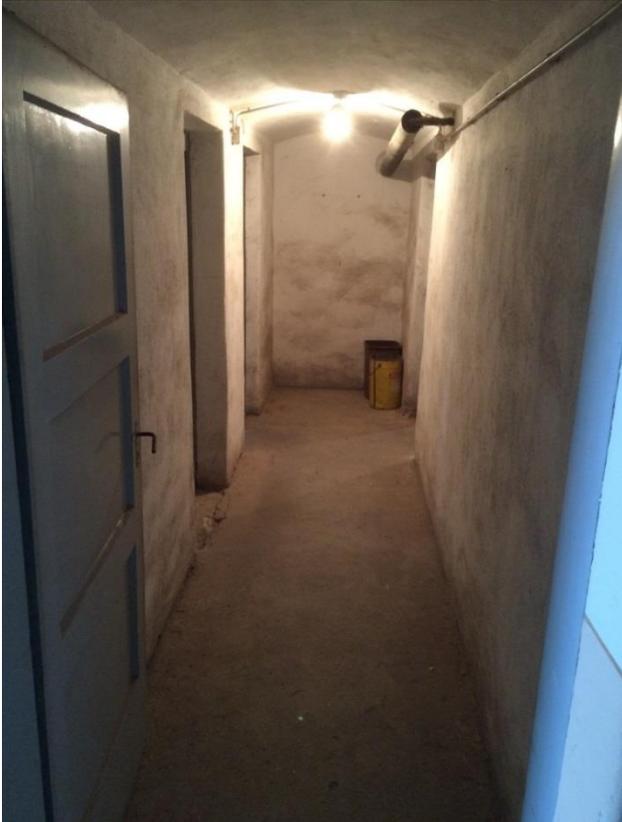
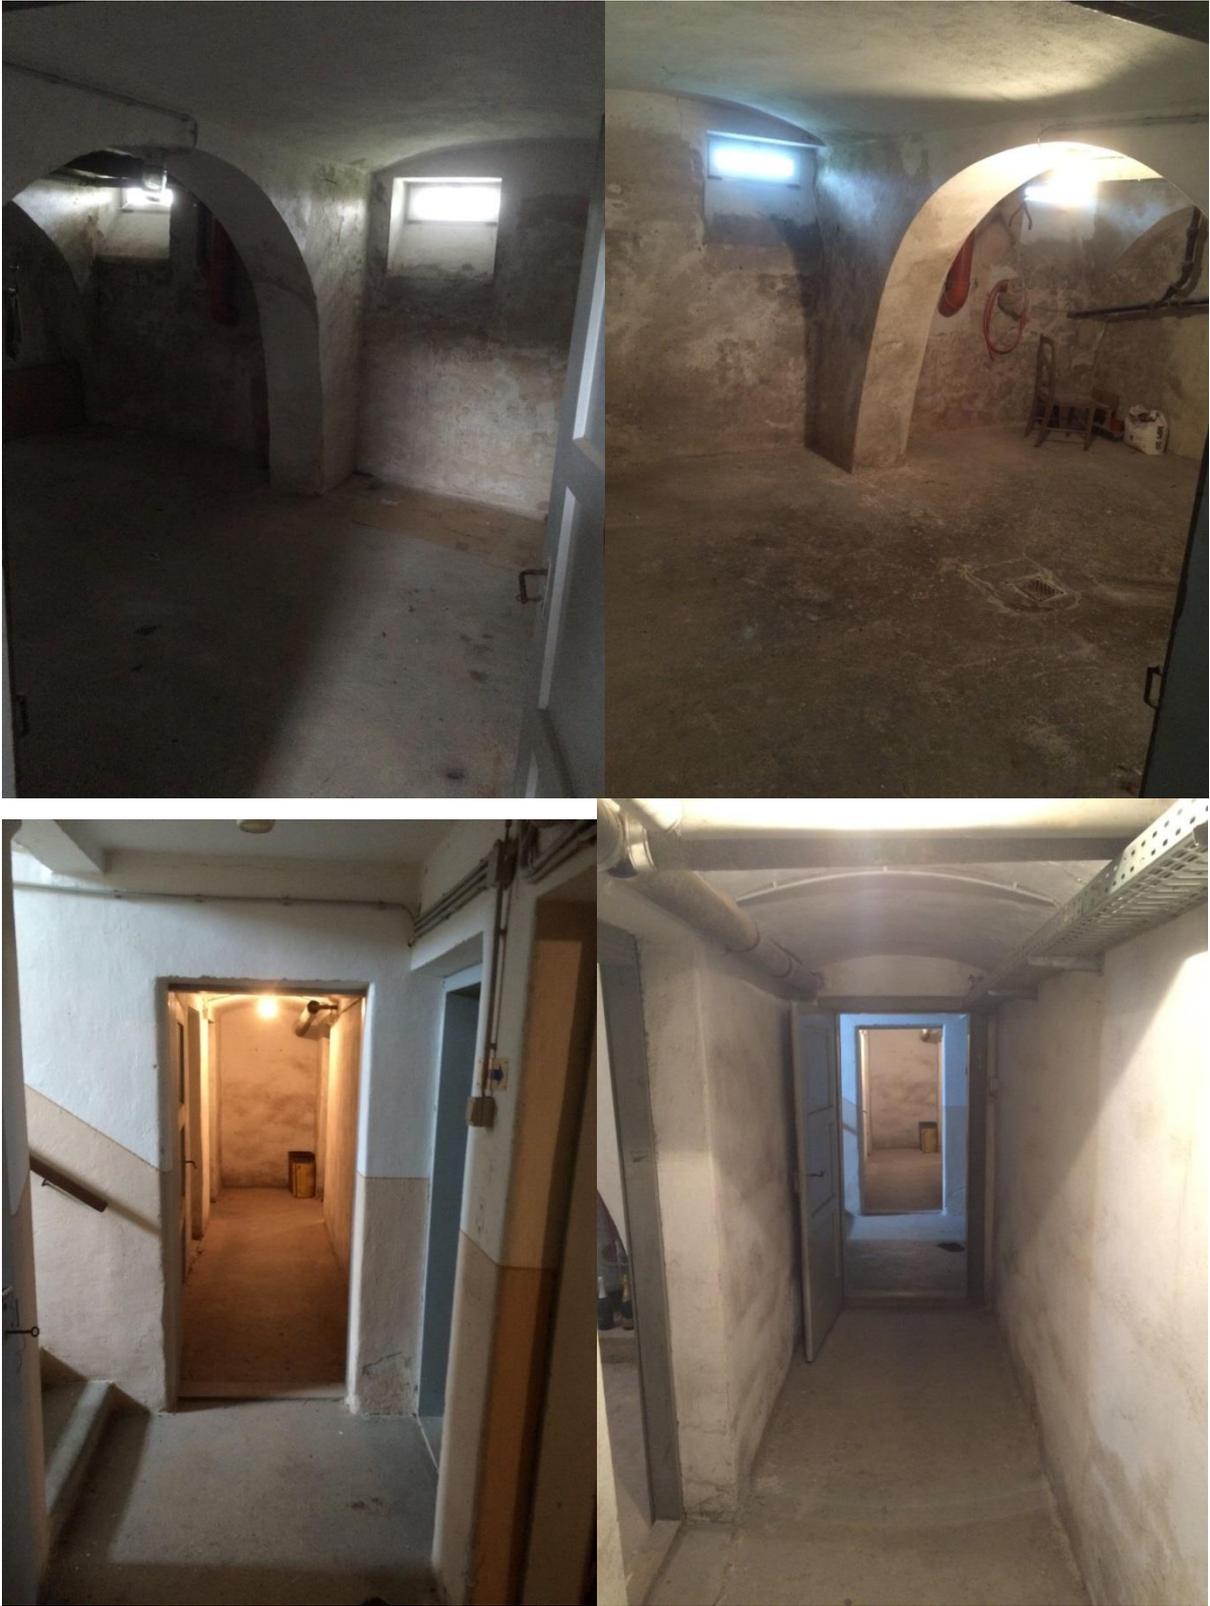
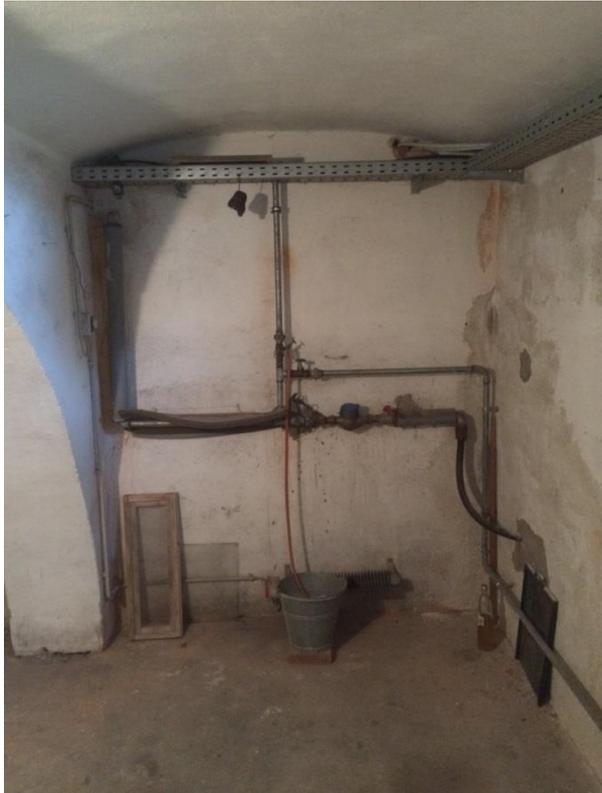
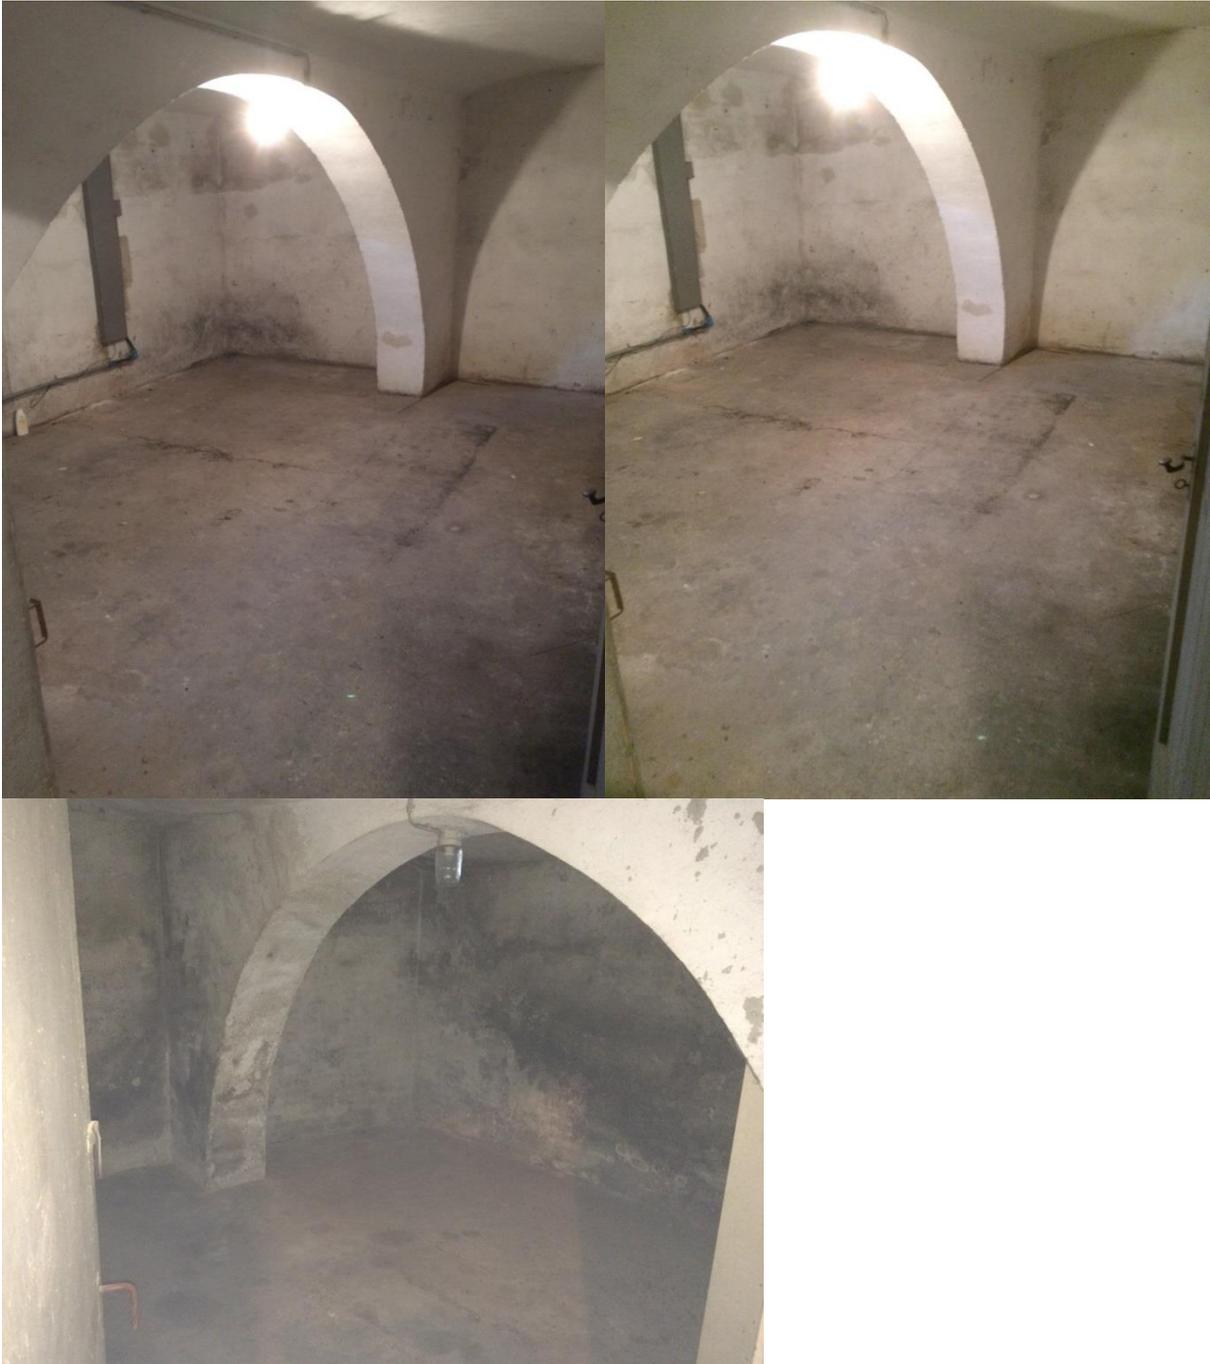
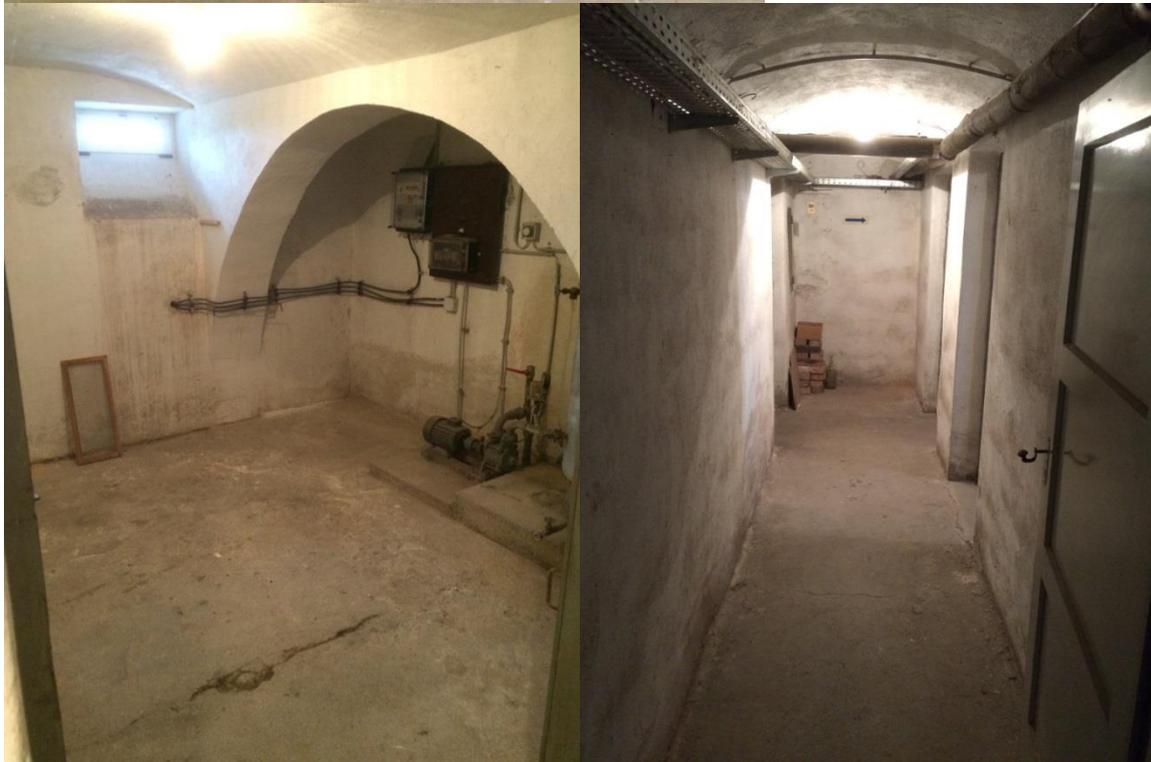
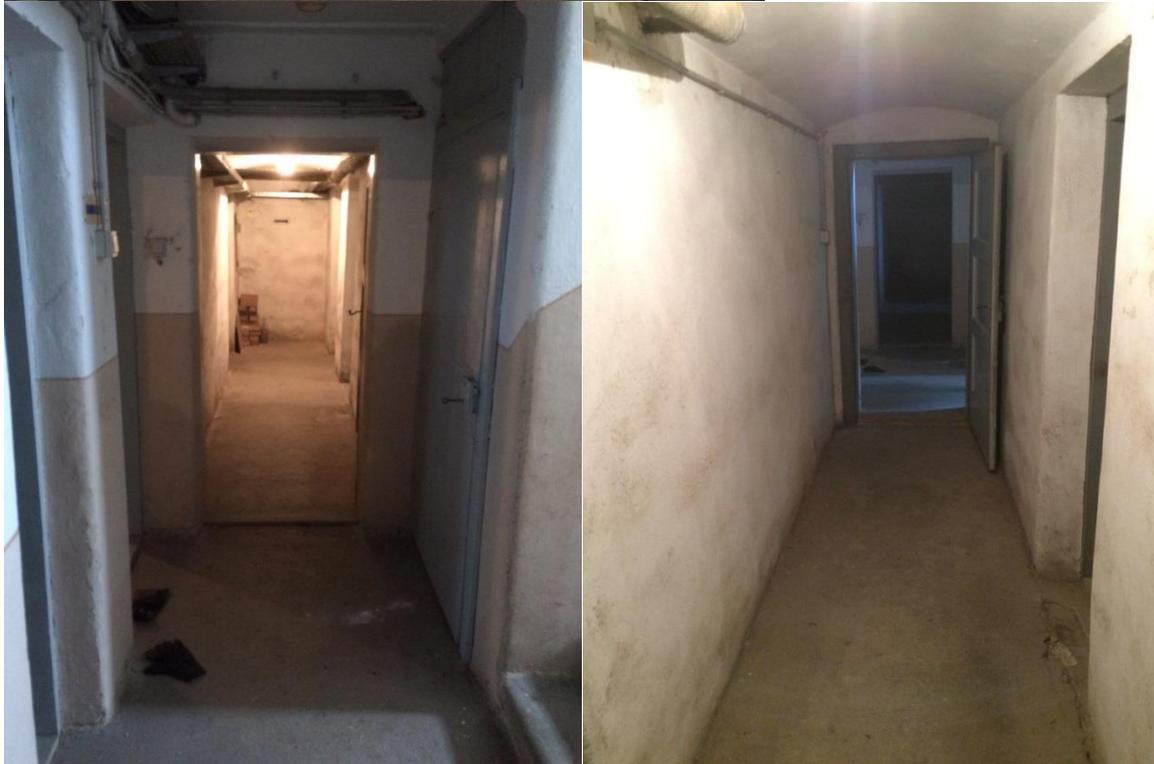
Fotodokumentation zu Kellergeschoss:

Der Keller besteht aus Lagerräumen und ist nicht genutzt. Im Zuge der Begehung wurden umfangreiche Feuchteschäden festgestellt die eine entsprechende, geeignete Nutzung nach zeitgemäßen Ansprüchen nicht zulassen.

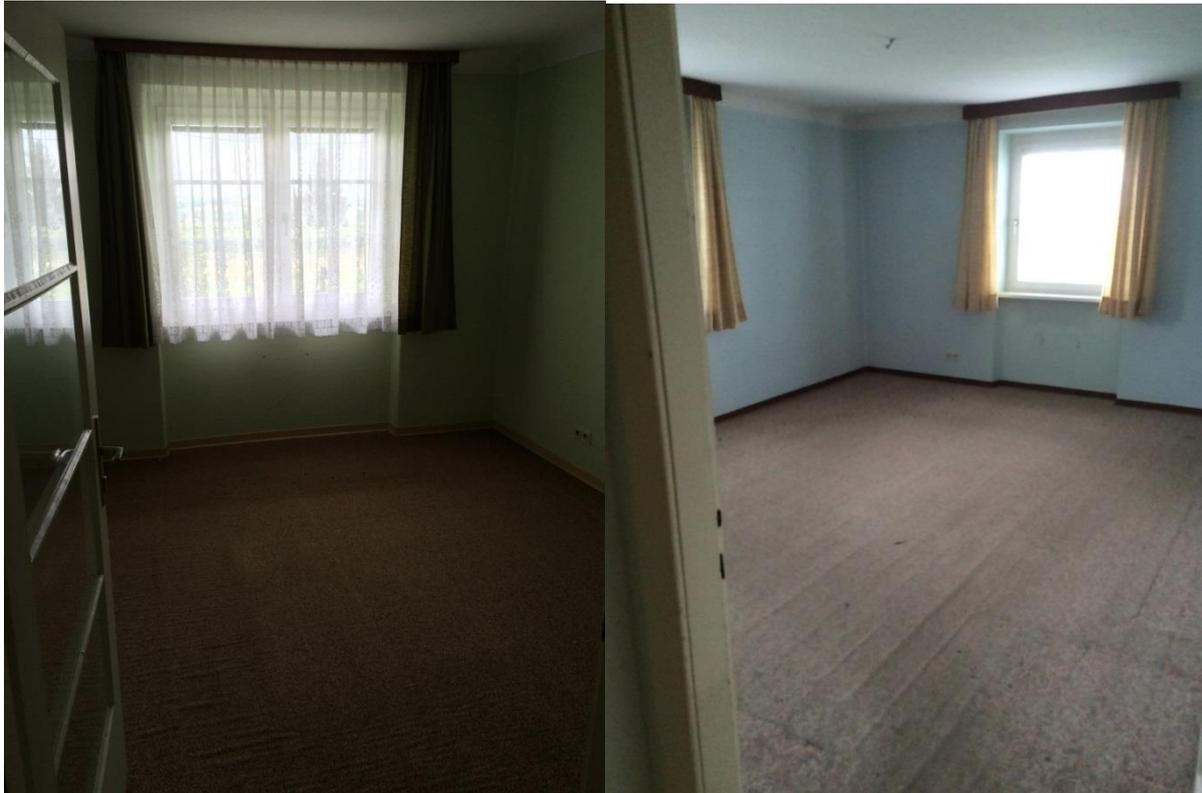
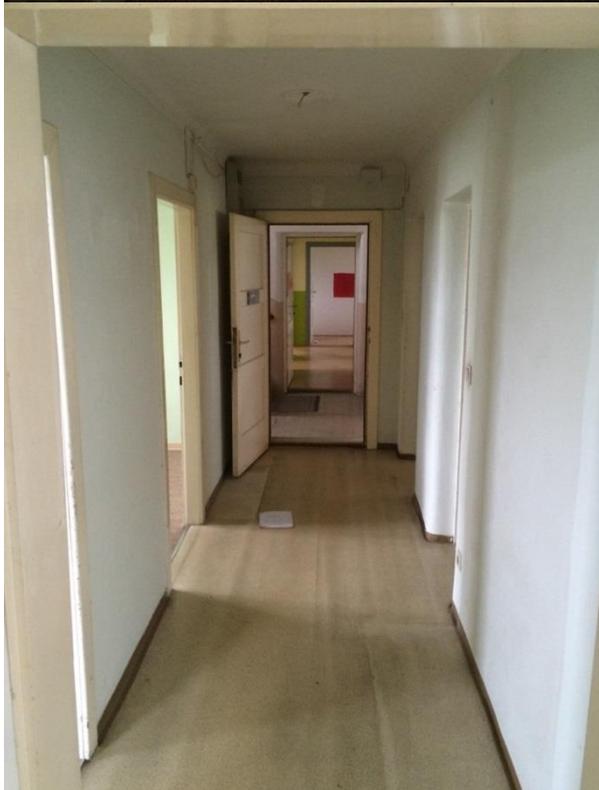
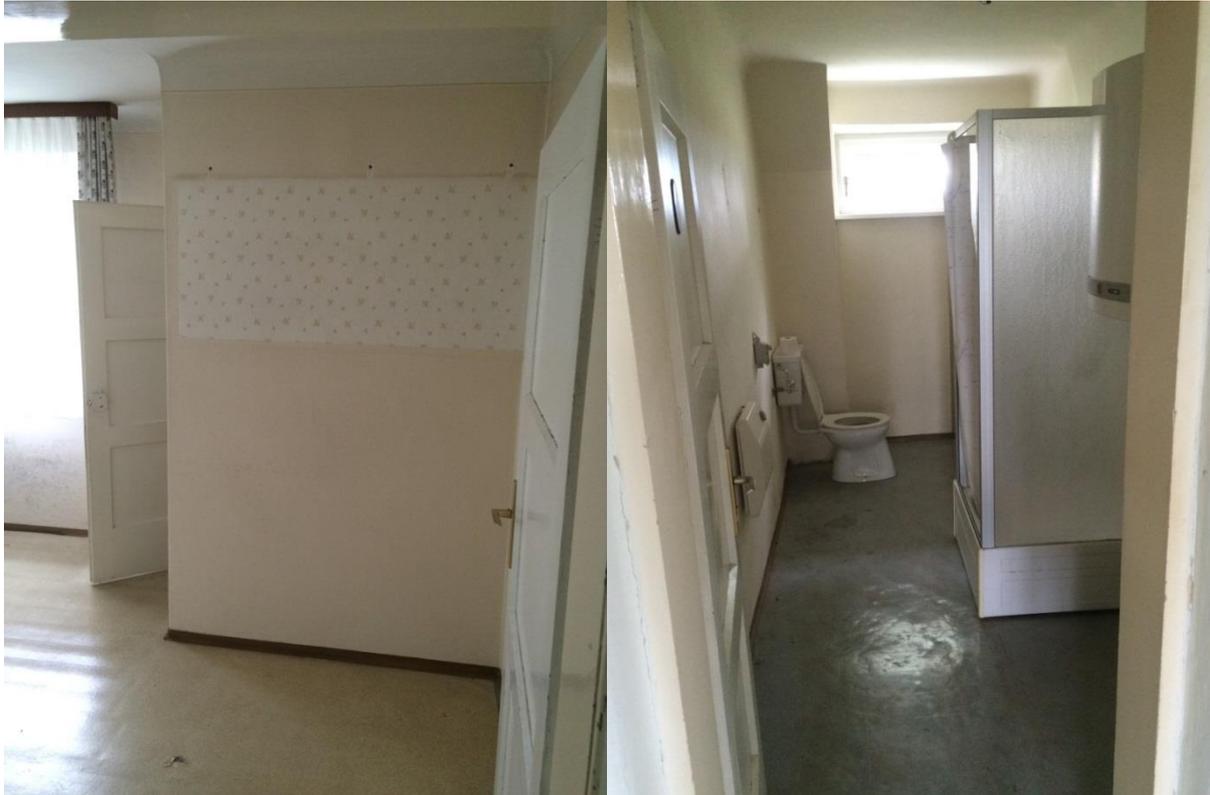
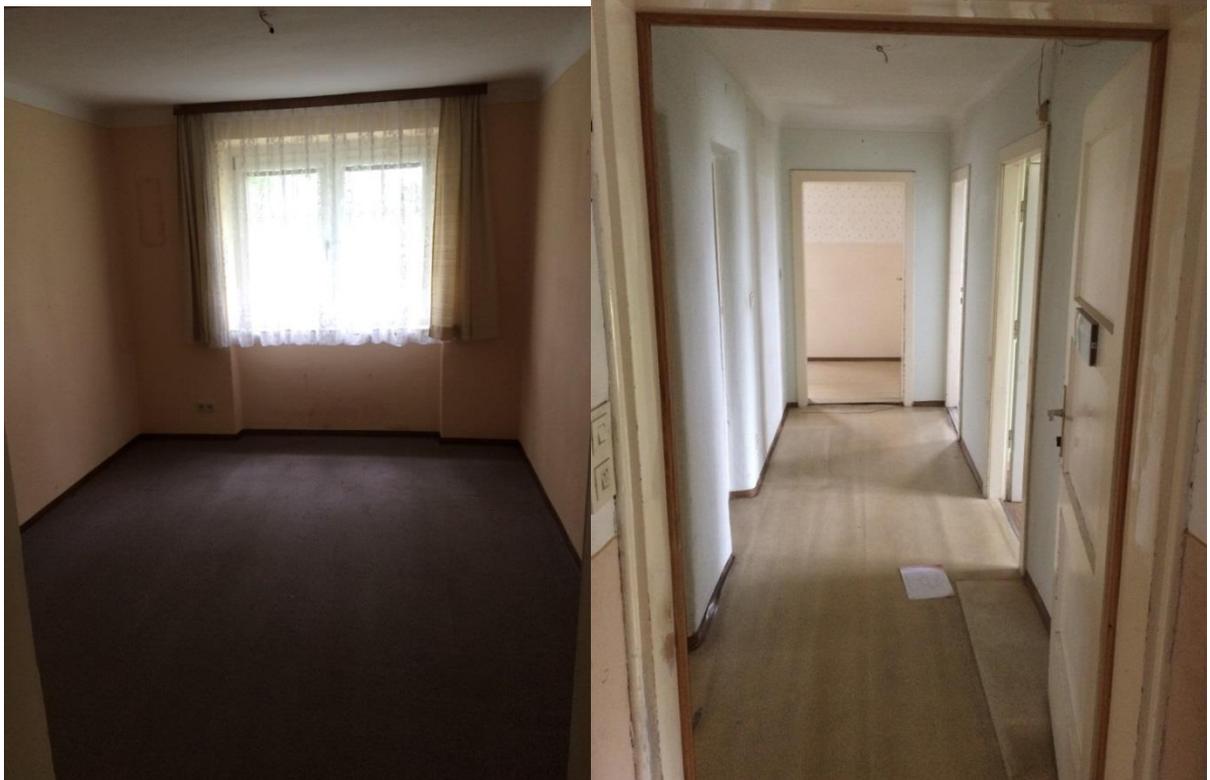
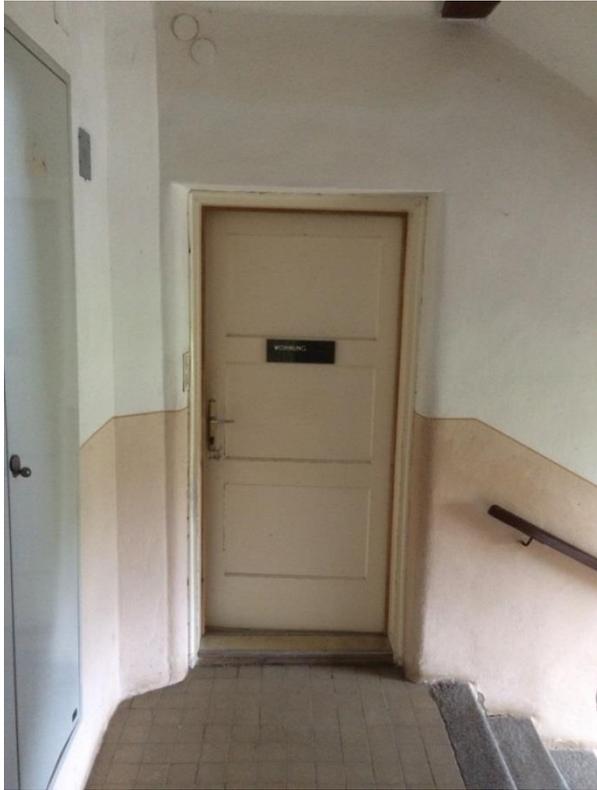
Fotodokumentation zu Wohnung 1

Eingangstüre alt, Holzkonstruktion, nicht zeitgemäß, problematisch für Schall & Einbruch; generell alle Türen in Pfostenstockausführung gestrichen , Vorraum mit 5 Zugangstüren in die einzelnen Zimmer & Küche, Boden mit Kunststoffbelag auf altem Fussbodenaufbau; Zimmer 1 mit Kunststofffenster in Richtung Süden, Belag mit Teppich, Wände und Decke gefärbelt; Zimmer 2 detto wie Zimmer 1
Küche mit Kunststoffbelag, schadhaft, Wände & Decke gefärbelt, Reste eine Küchenzeile vorhanden (nicht bewertet), im Nordosteck Schimmelbildung, an der westlichen Wand Teile mit Restfliesenbelag der alten Nutzung.
Abstellraum in der Ecke mit Holztüre, Wände & Decke gefärbelt.
Im Bad Boden und Hohlkehle mit Dichtanstrich versehen, Wände & Decke gefärbelt, vorhanden sind WC, Duschkabine & Waschbecken
Elektroboiler für Warmwasser und elektr. Heizungsgerät an der westlichen Wand.
Zimmer 3 (zur Nachbarwohnung) mit Teppichbodenbelag auf altem Unterbau;

Vorhänge (nicht bewertet). Generell alle Räume mit weißen Kunststofffenstern, ca. lt. Auskunft 10 Jahre alt, in gutem Zustand, 2-fach verglast.

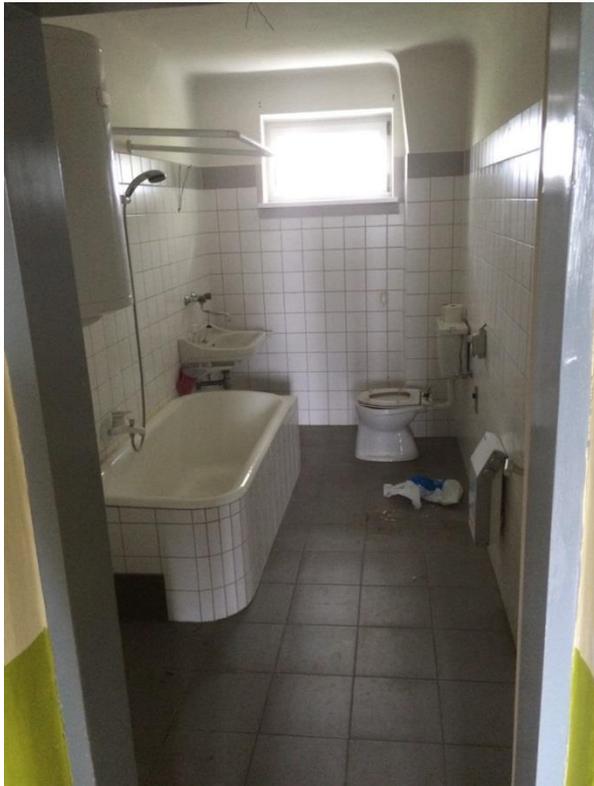
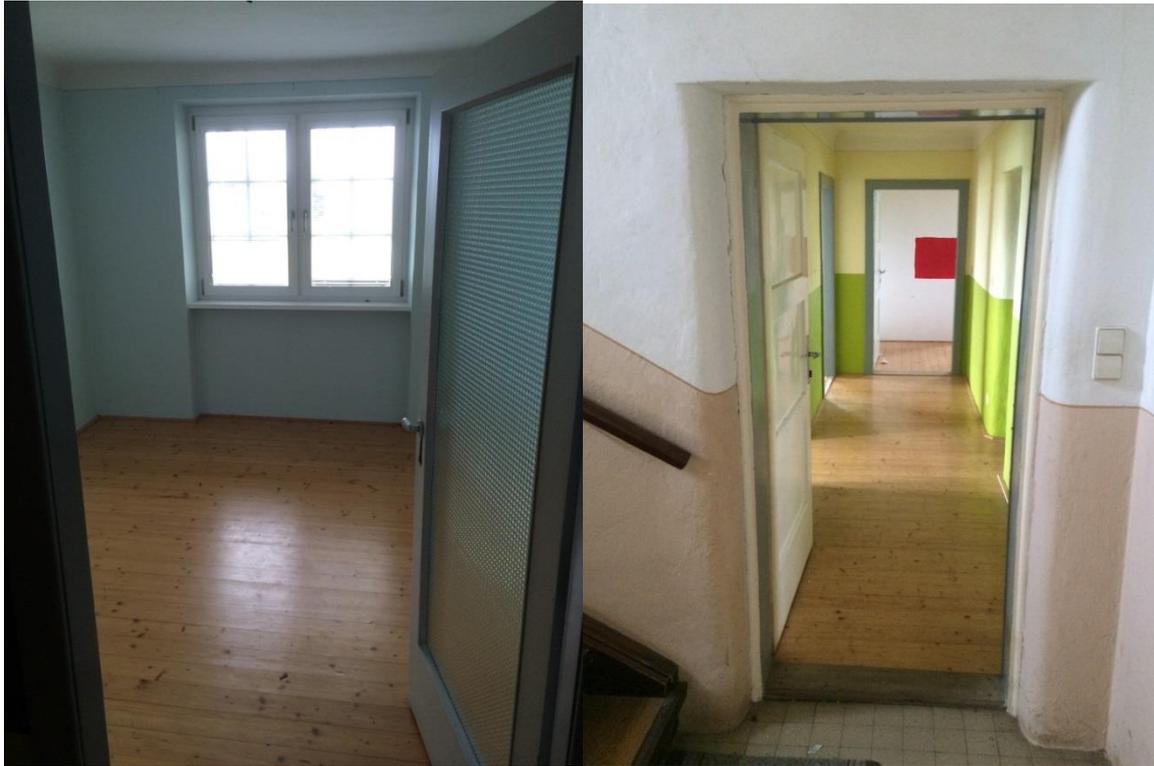
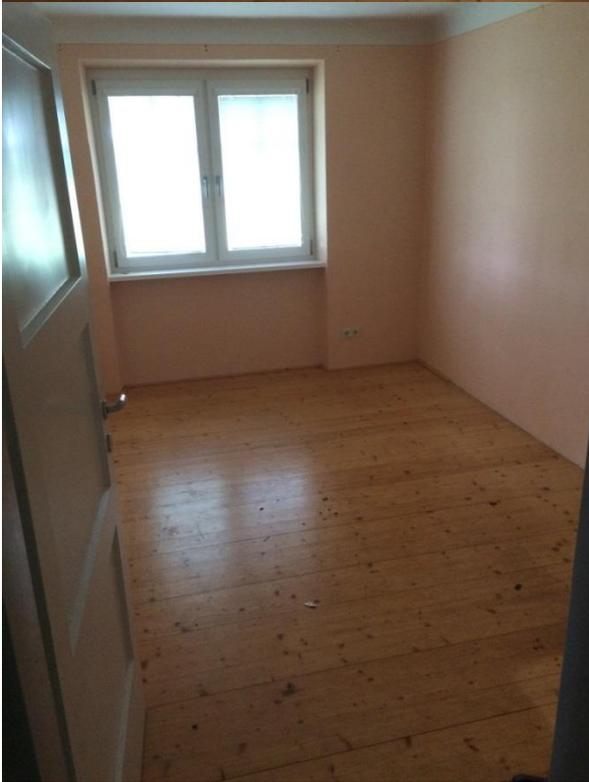
Fotodokumentation zu Wohnung 2

Eingangstüre alt, Holzkonstruktion, nicht zeitgemäß, problematisch für Schall & Einbruch; generell alle Türen in Pfostenstockausführung gestrichen , Vorraum mit 5 Zugangstüren in die einzelnen Zimmer & Küche, Boden mit Holzschiffboden Fichte, Zimmer 1 mit Kunststoffenster in Richtung Süden, Belag mit Holzschiffboden, Fichte, Wände und Decke gefärbelt; Zimmer 2 detto wie Zimmer 1
Küche mit Holzschiffbodenbelag, Wände & Decke gefärbelt, Reste eine Küchenzeile , an der östlichen Wand Teile mit Restfliesenbelag der alten Nutzung.

Abstellraum in der Ecke mit Holztüre, Wände & Decke gefärbelt. Boden Kunststoffbelag; im Bad Boden und Wände mit Fliesenbelägen (bis ca. 2m Höhe), restliche Wände & Decke gefärbelt, vorhanden sind WC, Wanne mit Duscmöglichkeit & Waschbecken Elektroboiler für Warmwasser und elektr. Heizungsgerät an der östlichen Wand. Zimmer 3 (zur Nachbarwohnung) mit Holzschiffboden. Generell alle Räume mit weißen Kunststofffenstern, ca. lt. Auskunft 10 Jahre alt, in gutem Zustand, 2-fach verglast.

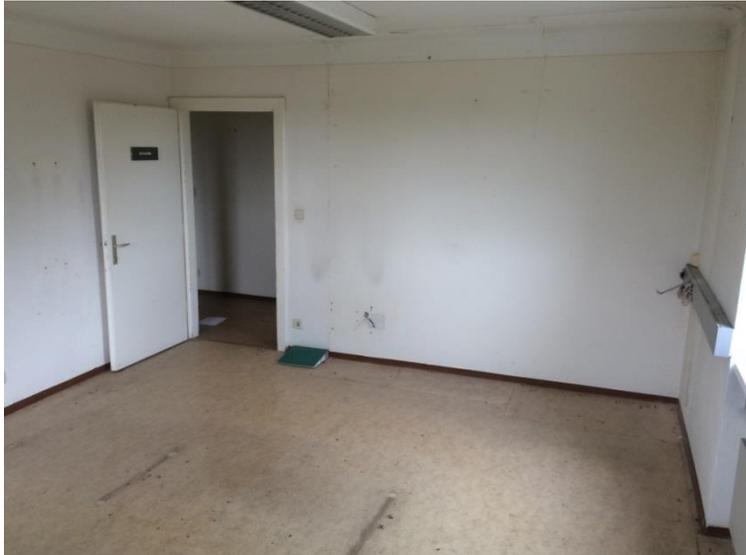
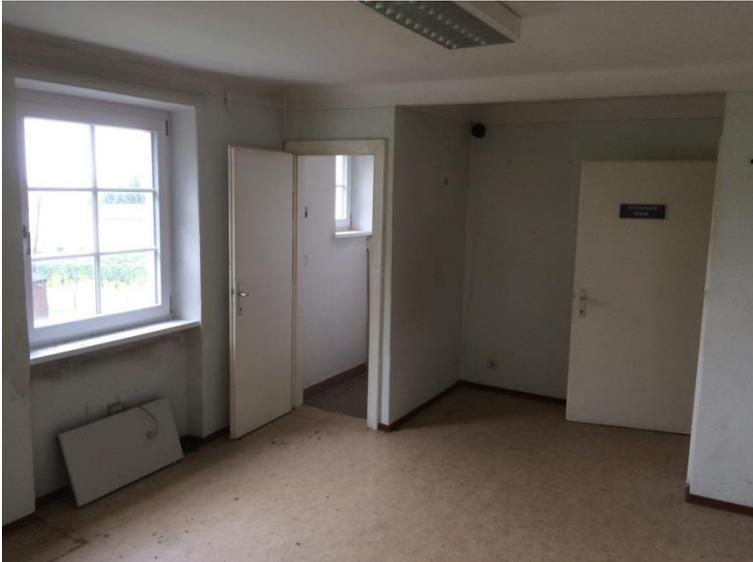
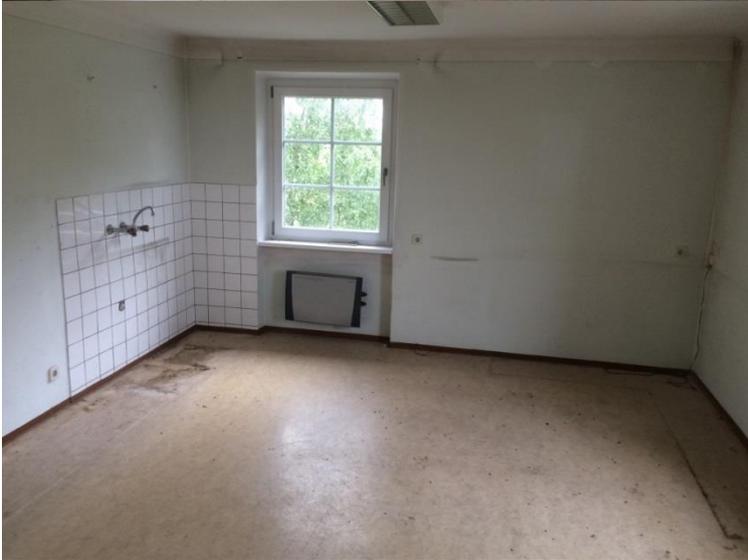
Fotodokumentation zu Wohnung 3:

Eingangstüre alt, Holzkonstruktion, nicht zeitgemäß, problematisch für Schall & Einbruch trotz Zusatzschloss; generell alle Türen in Pfostenstockausführung gestrichen, Vorraum mit 5 Zugangstüren in die einzelnen Zimmer & Küche, Boden mit Kunststoffbelag, Zimmer 1 mit Kunststoffterrassentür zu Balkon in Richtung Süden, Belag mit Kunststoff, Wände und Decke gefärbelt in schlechtem Zustand; Zimmer 2 detto wie Zimmer 1

Elektroinstallation aus alter Büronutzung in ganzer Einheit mit Deckenleuchten und Kabelkanälen

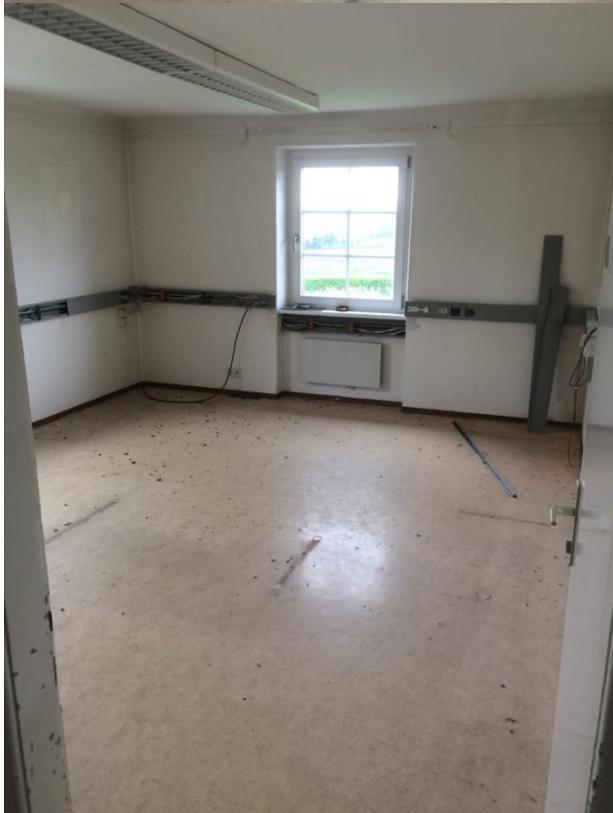
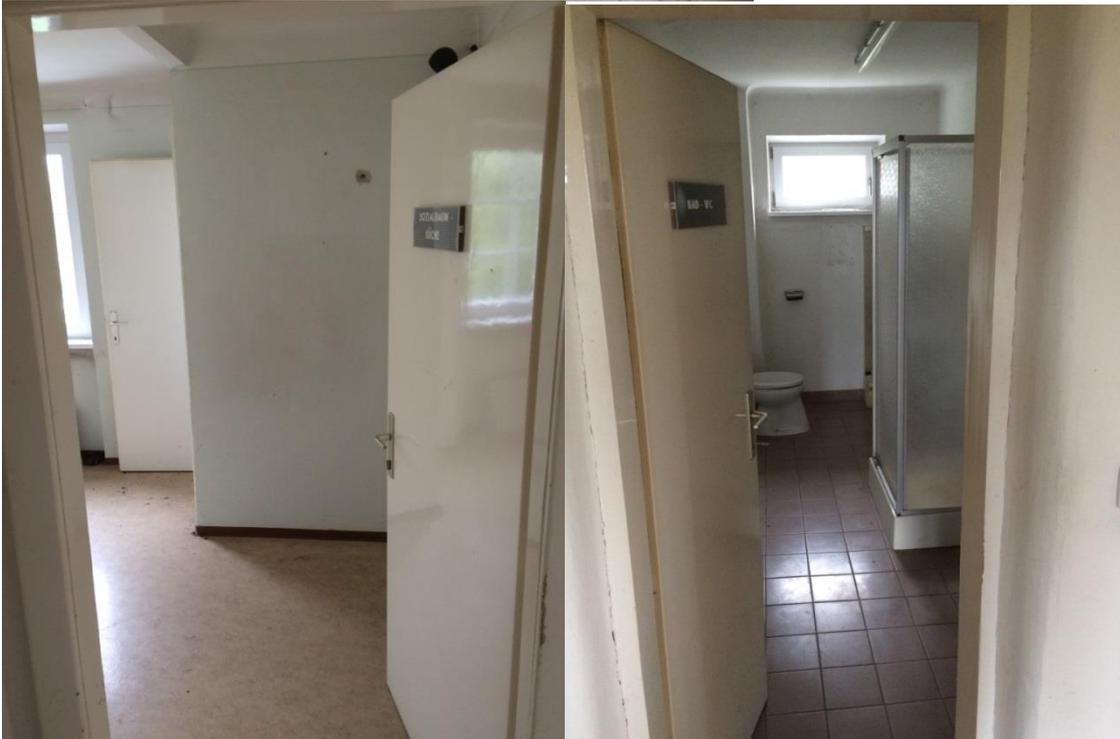
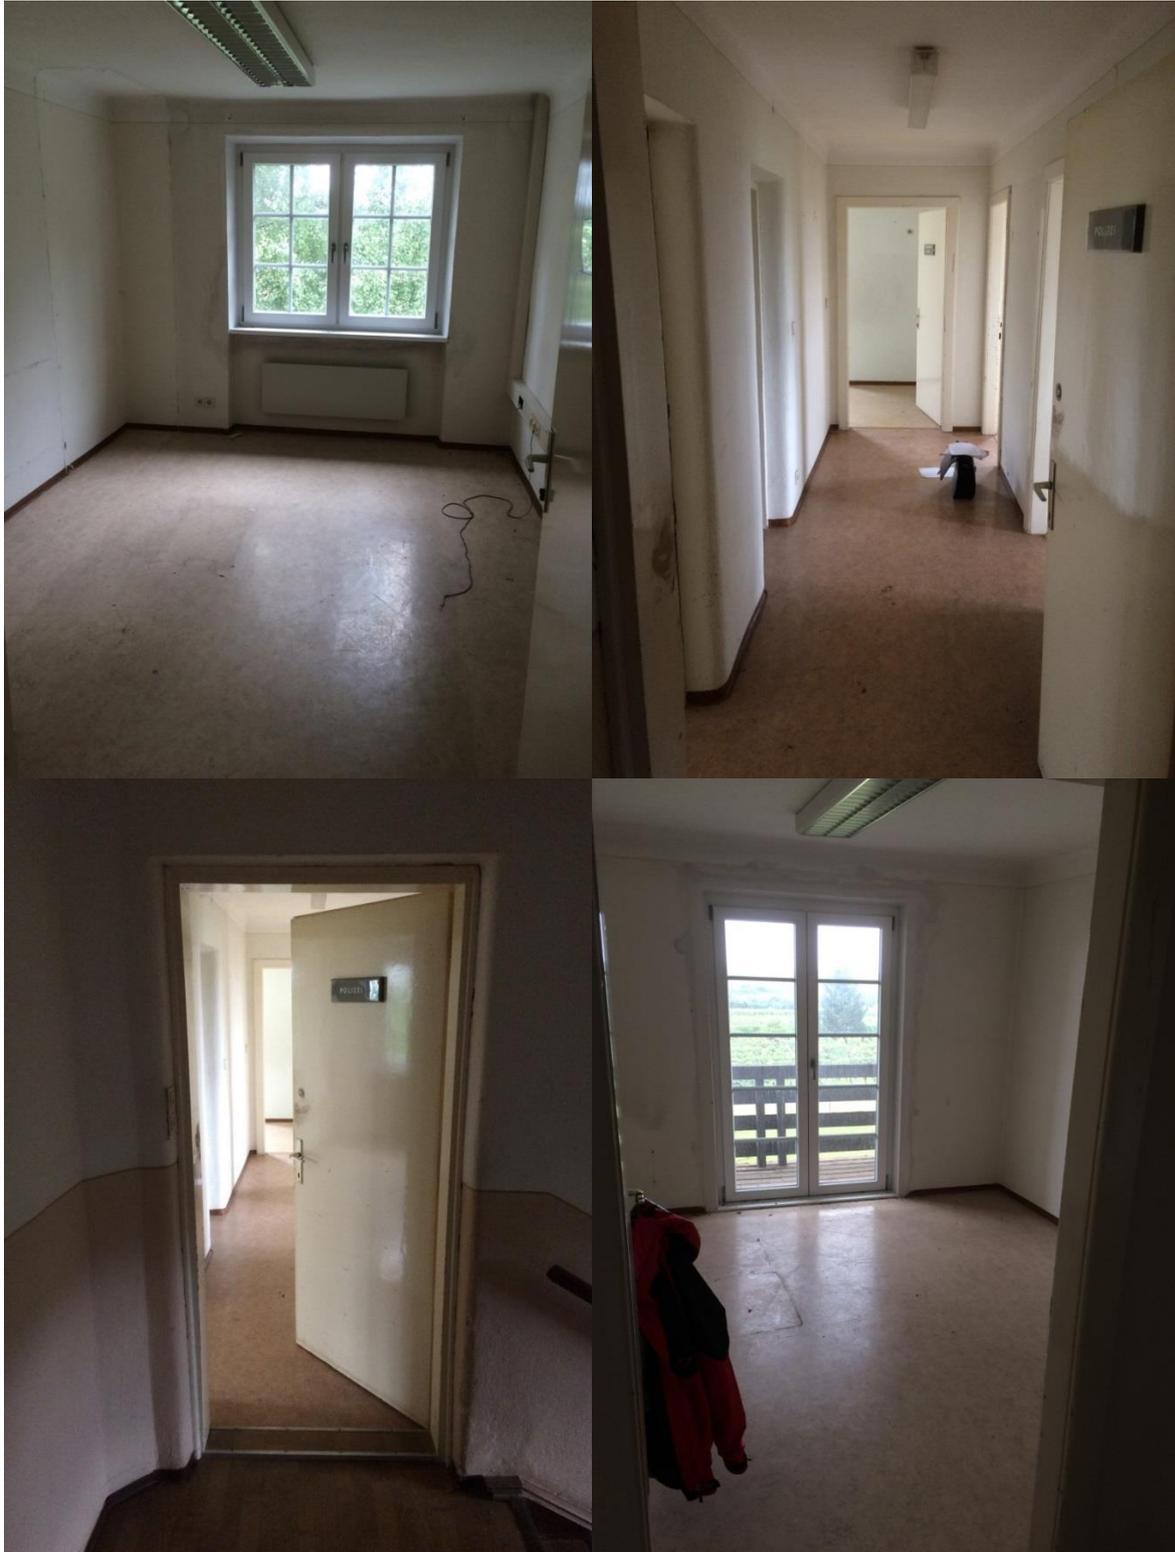
Küche mit Kunststoffbelag Abstellraum in der Ecke mit Holztüre, Wände & Decke gefärbelt. Boden Fliesenbelag; im Bad Boden mit Fliesenbelag, Wände & Decke gefärbelt, vorhanden sind WC, Duschkabine & Waschbecken

Zimmer 3 (zur Nachbarwohnung) mit Kunststoffbelag. Generell alle Räume mit weißen Kunststofffenstern, ca. lt. Auskunft 10 Jahre alt, in gutem Zustand, 2-fach verglast.

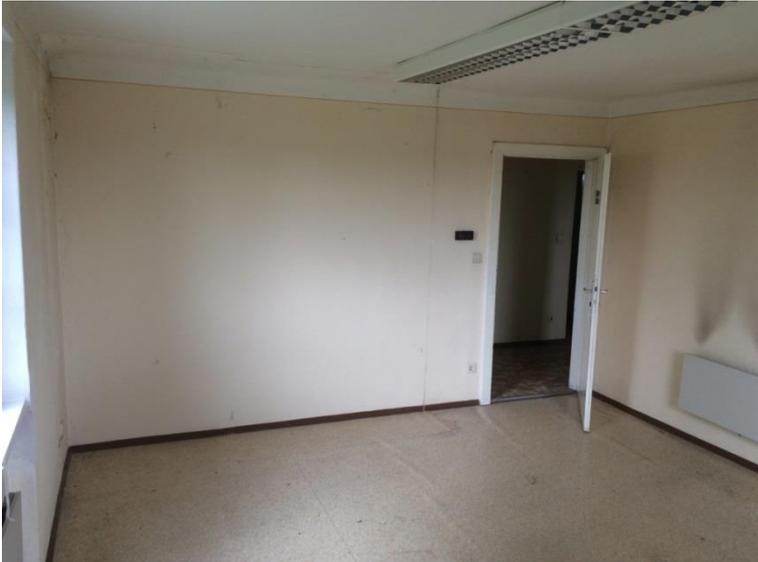
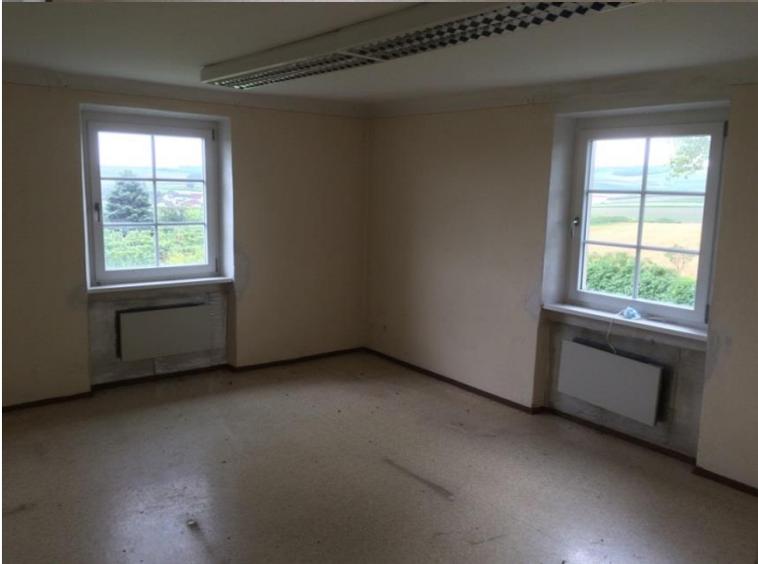
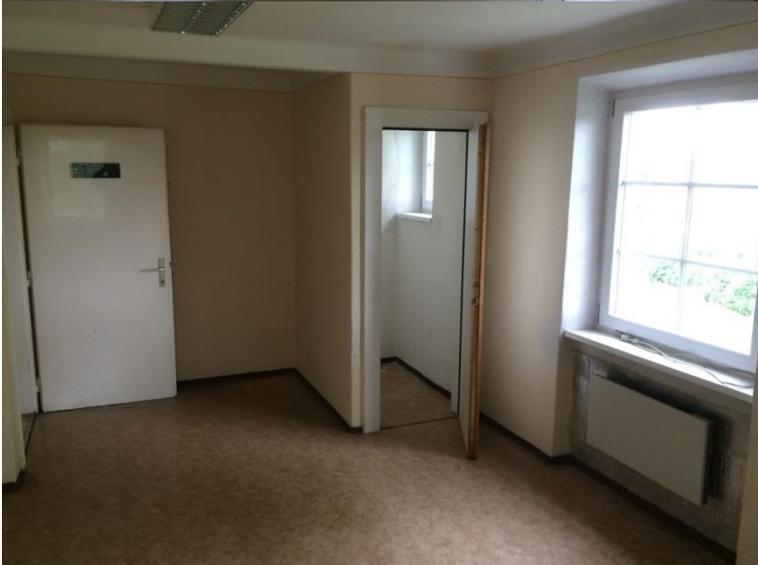
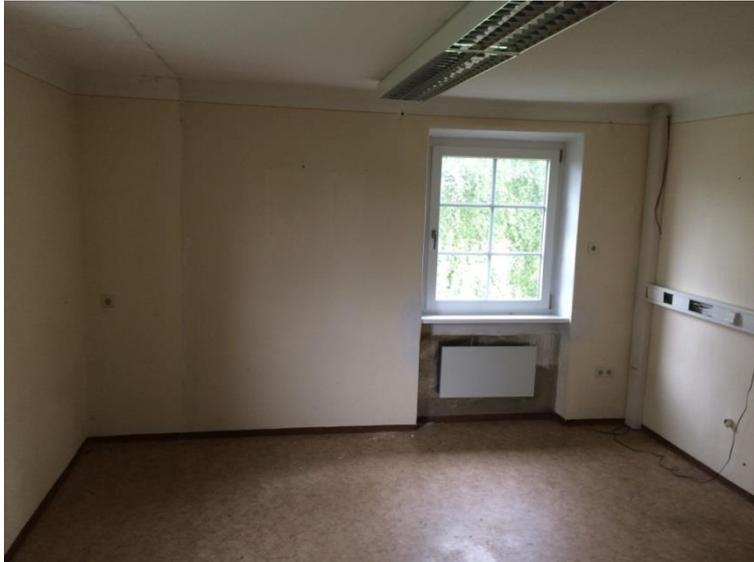
Fotodokumentation zu Wohnung 4:

Eingangstüre alt, Holzkonstruktion, nicht zeitgemäß, problematisch für Schall & Einbruch trotz Zusatzschloss; generell alle Türen in Pfostenstockausführung gestrichen, Vorraum mit 5 Zugangstüren in die einzelnen Zimmer & Küche, Boden mit Kunststoffbelag, Zimmer 1 mit Kunststoffterrassentür zu Balkon in Richtung Süden, Belag mit Kunststoff, Wände und Decke gefärbelt in schlechtem Zustand; Vorhänge nicht bewertet, Zimmer 2 detto wie Zimmer 1

Elektroinstallation aus alter Büronutzung in ganzer Einheit mit Deckenleuchten und Kabelkanälen
