B E W E R T U N G S G U T A C H T E N

Objekt: ehemaliges Zollhaus Schrattenberg

Adresse: Fürstenweg 35 , 2172 Schrattenberg

überarbeitete Bewertung vom 15 03 2023

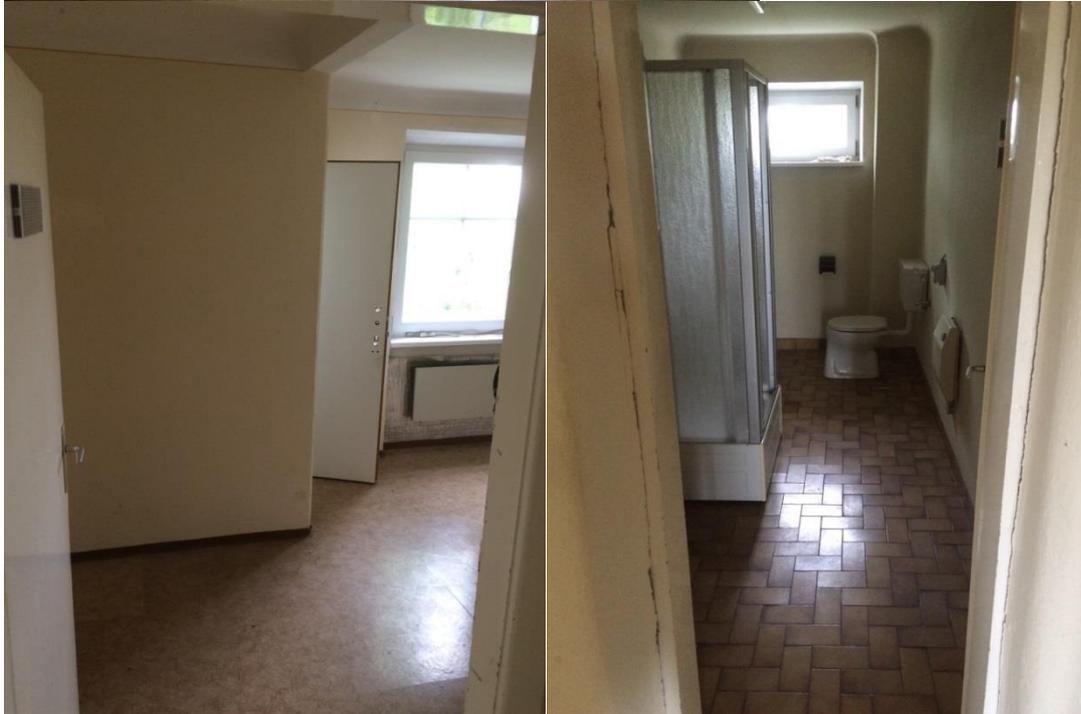
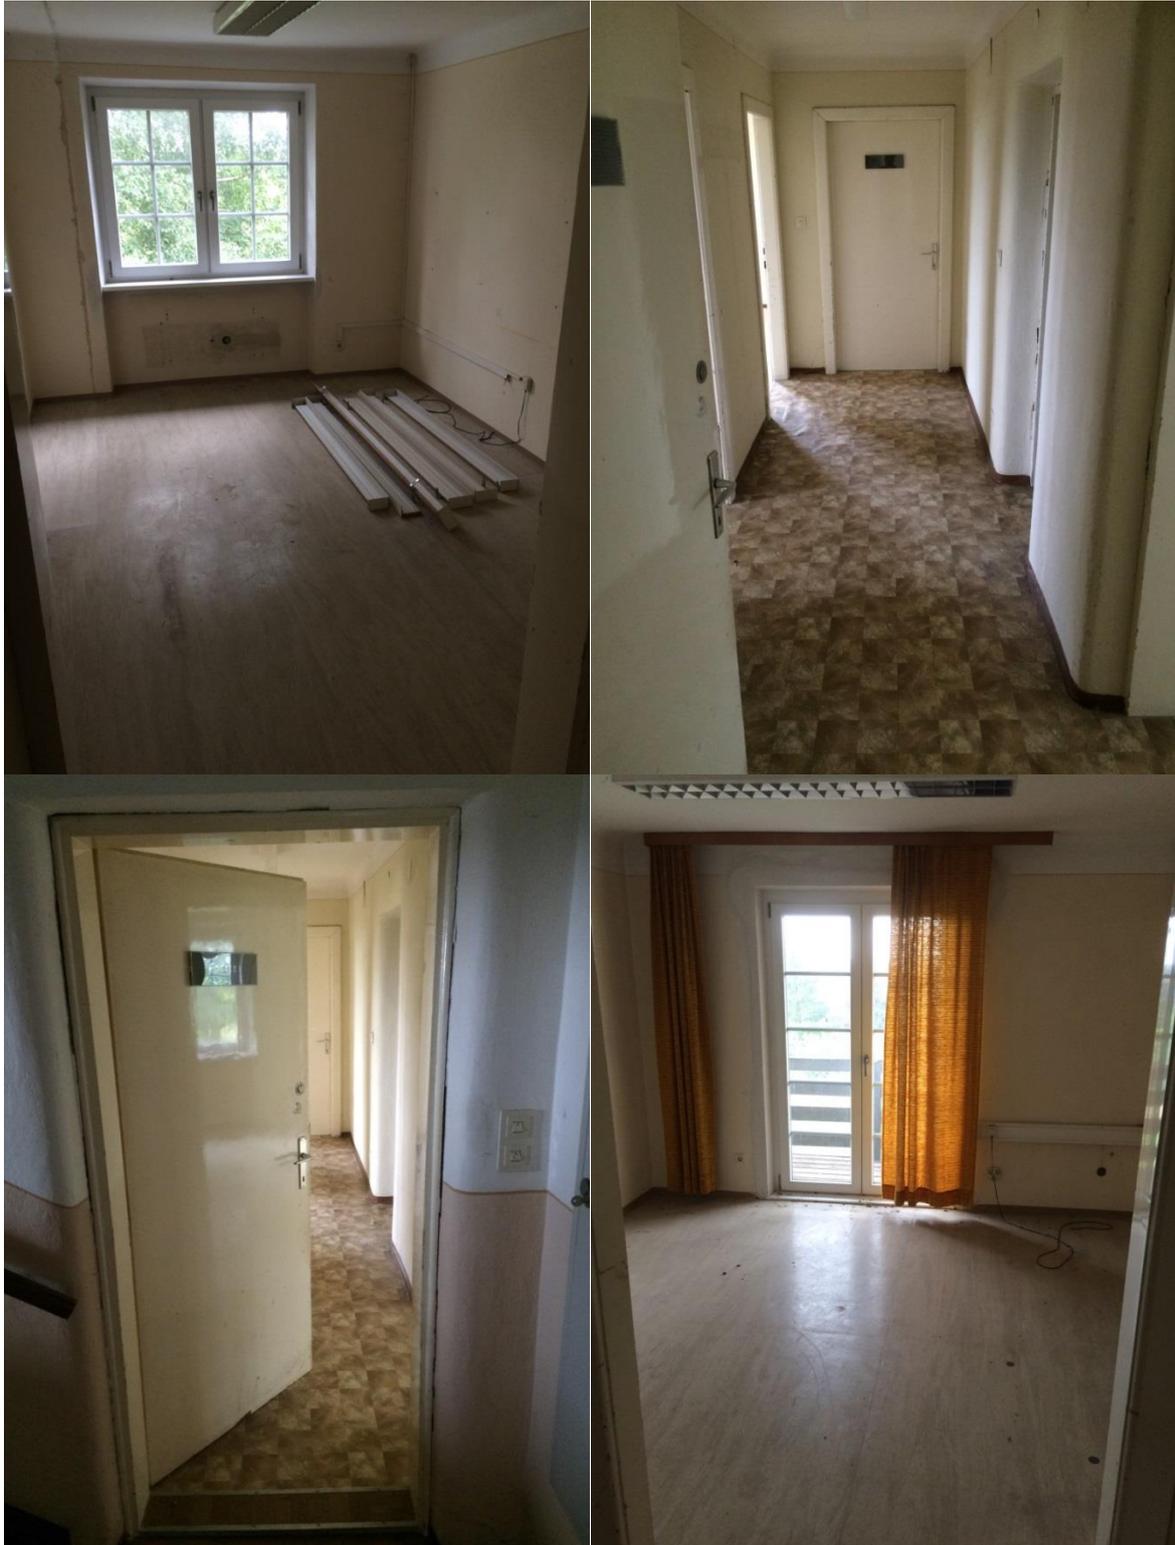
Fotodokumentation zu Wohnung 4:

Eingangstüre alt, Holzkonstruktion, nicht zeitgemäß, problematisch für Schall & Einbruch trotz Zusatzschloss; generell alle Türen in Pfostenstockausführung gestrichen, Vorraum mit 5 Zugangstüren in die einzelnen Zimmer & Küche, Boden mit Kunststoffbelag, Zimmer 1 mit Kunststoffterrassentür zu Balkon in Richtung Süden, Belag mit Kunststoff, Wände und Decke gefärbelt in schlechtem Zustand; Vorhänge nicht bewertet, Zimmer 2 detto wie Zimmer 1

Küche mit Kunststoffbelag, Abstellraum in der Ecke mit Holztüre, Wände & Decke gefärbelt. Boden Kunststoff; im Bad Boden mit Fliesenbelag, Wände & Decke gefärbelt, vorhanden sind WC, Duschkabine & Waschbecken

Zimmer 3 (zur Nachbarwohnung) mit Kunststoffbelag. Generell alle Räume mit weissen Kunststofffenstern, ca. lt. Auskunft 10 Jahre alt, in gutem Zustand, 2-fach verglast.

Elektroinstallation aus alter Büronutzung in ganzer Einheit mit Deckenleuchten und Kabelkanälen

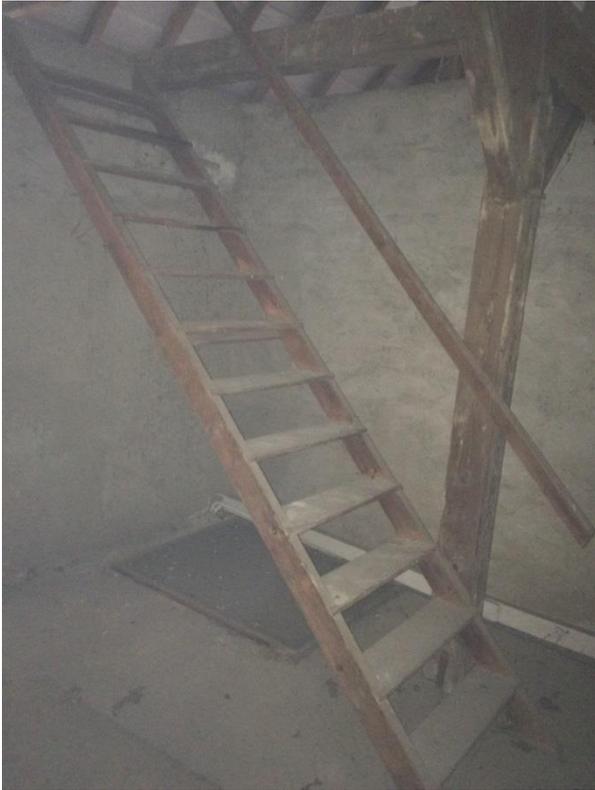
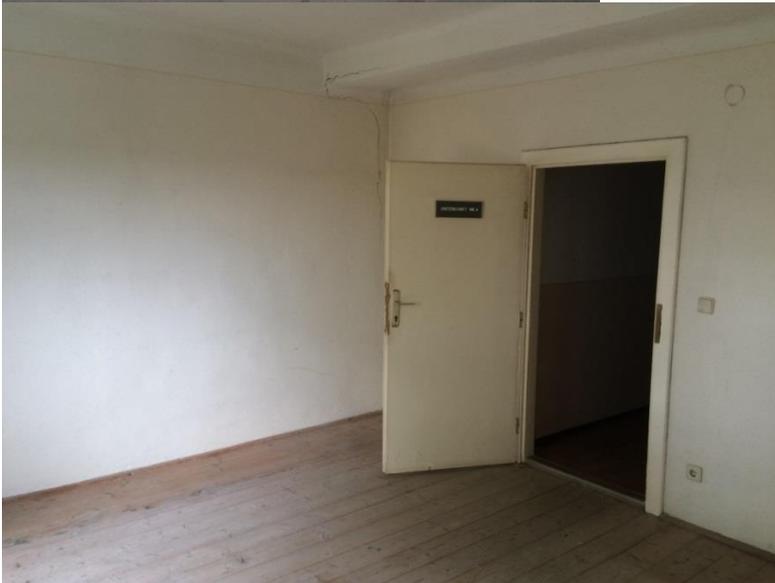
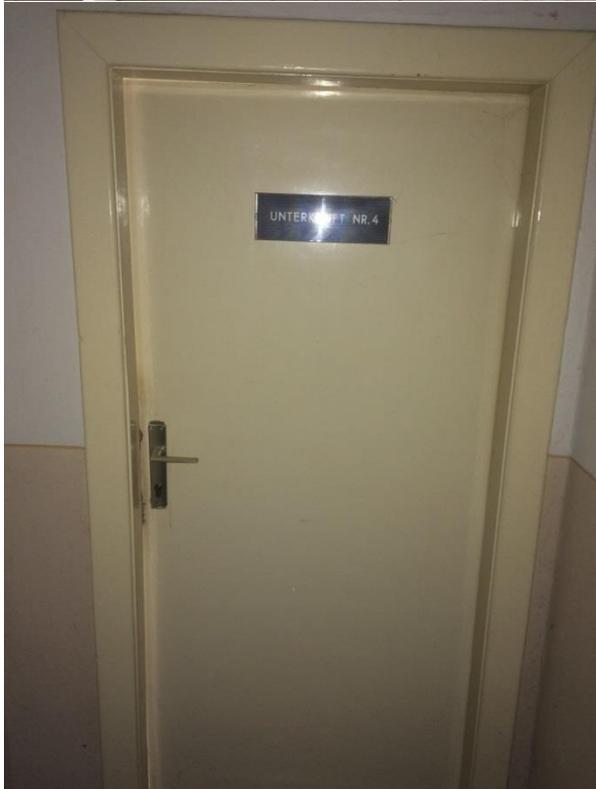
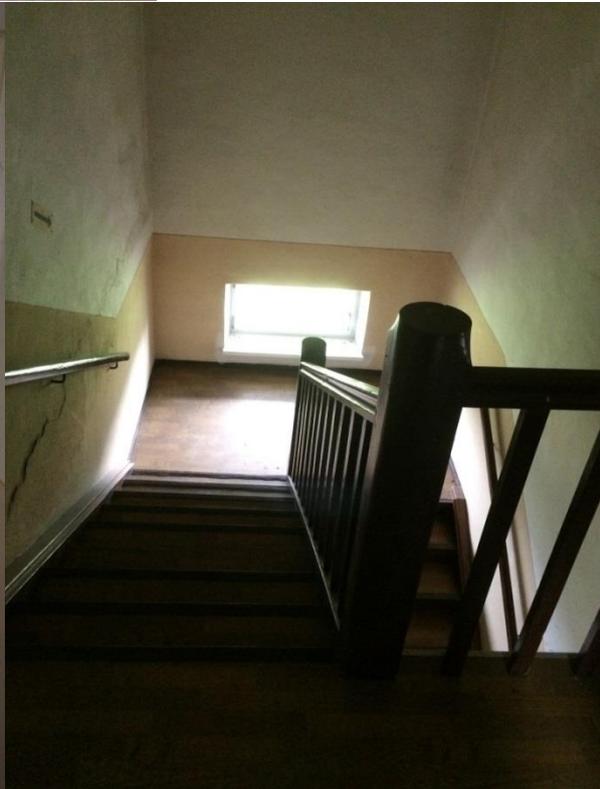
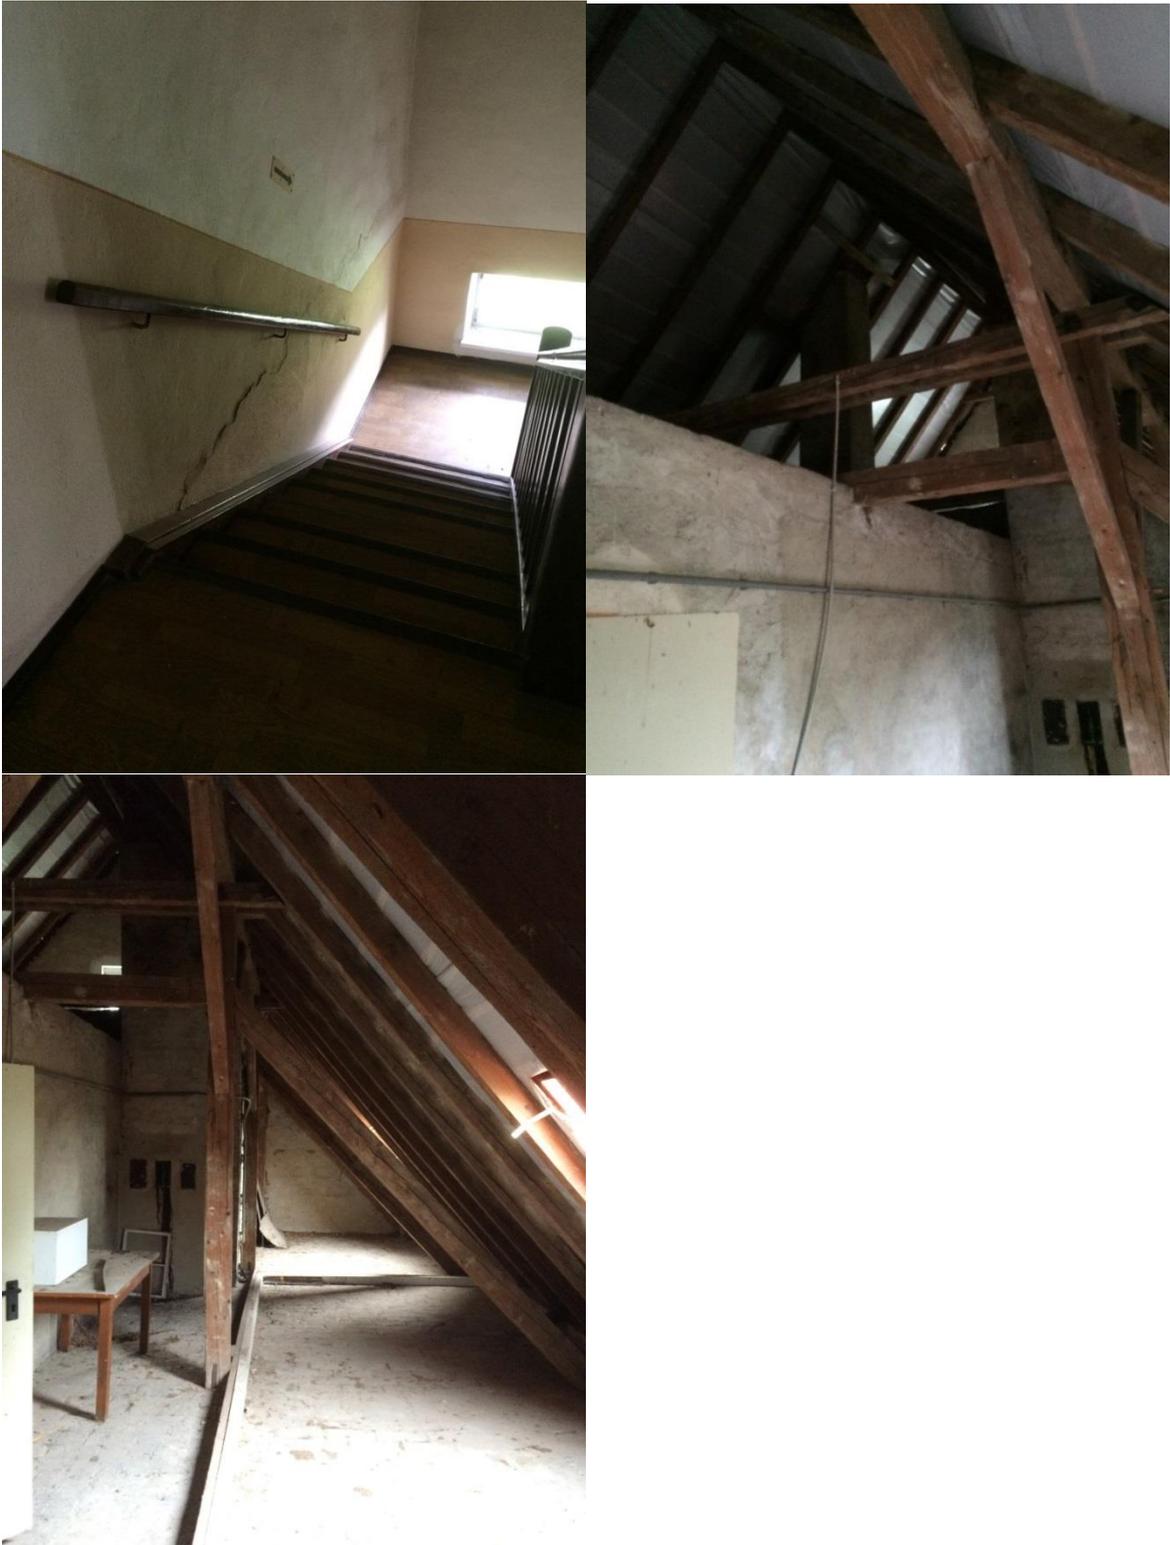
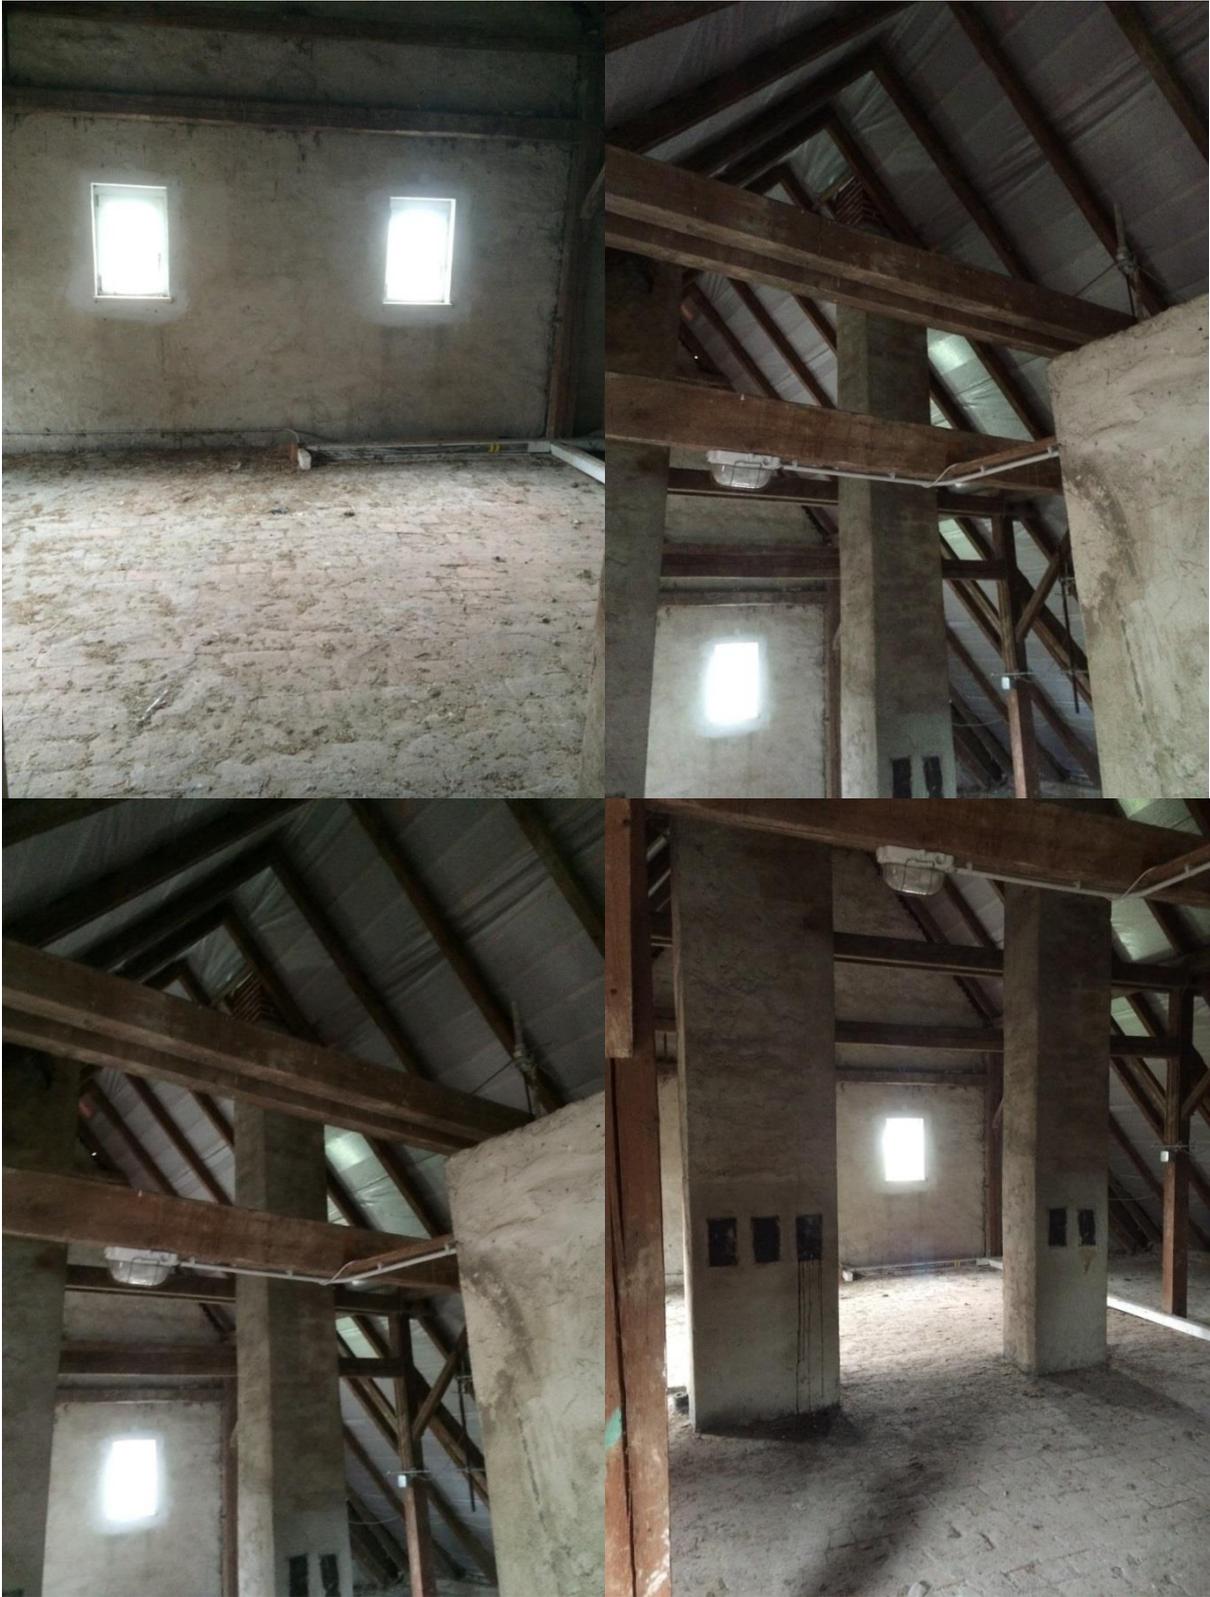
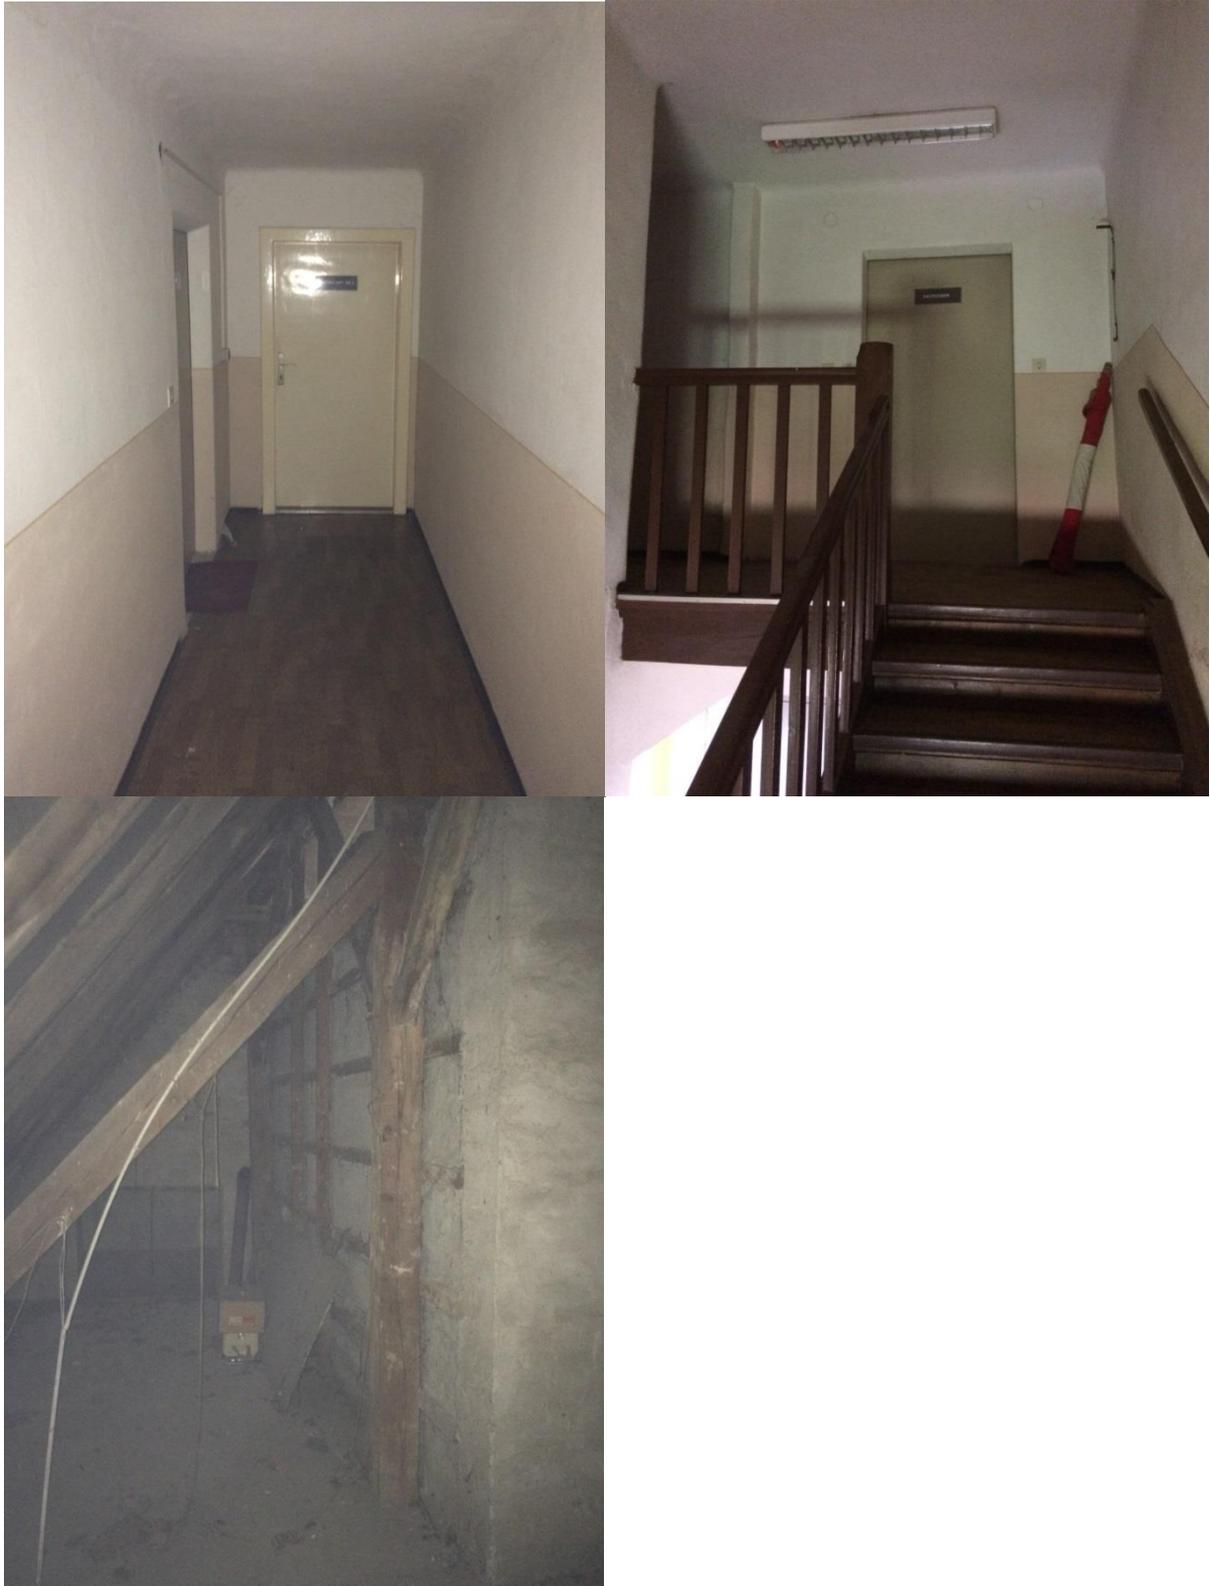
Fotodokumentation zu Dachboden:

Im Bereich des ausgebauten Büroraumes und im Stiegenhausteil ist starke Rissbildung an den Wänden erkennbar.

Der Grund für die Rissbildung war augenscheinlich nicht feststellbar.

Boden ohne Dämmauflage,

Dachschrägen & Eindeckung vor ca. 10 Jahren mit Betondachsteinsystem erneuert und dabei Unterdachfolie über den Sparren eingebaut.

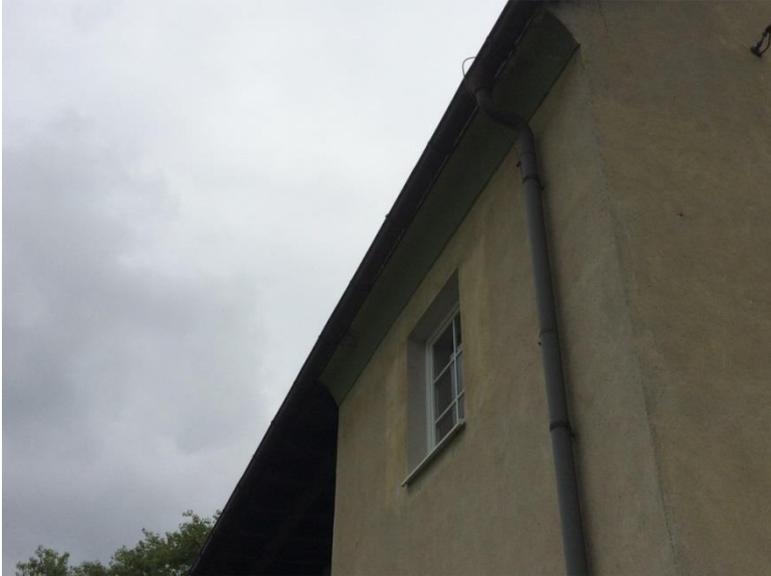
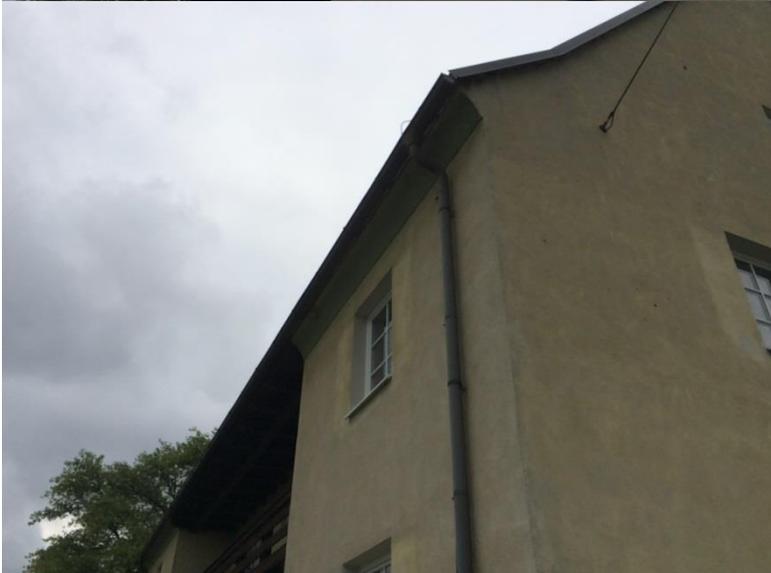
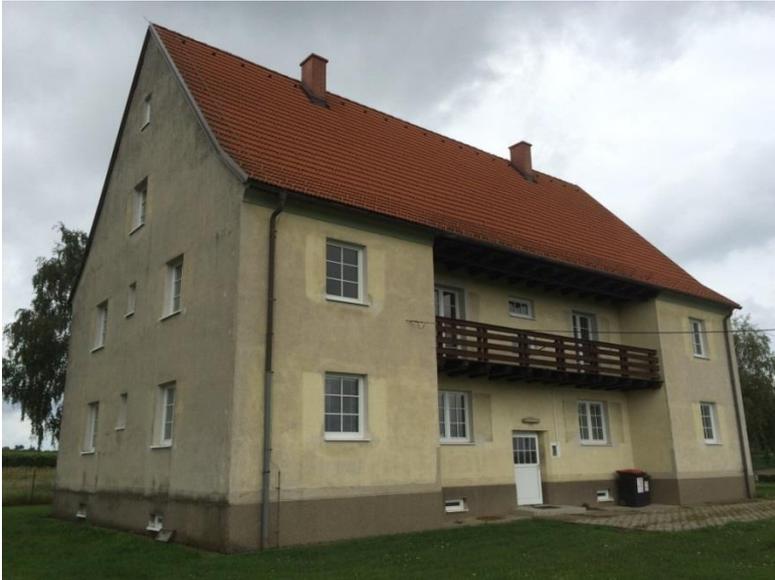
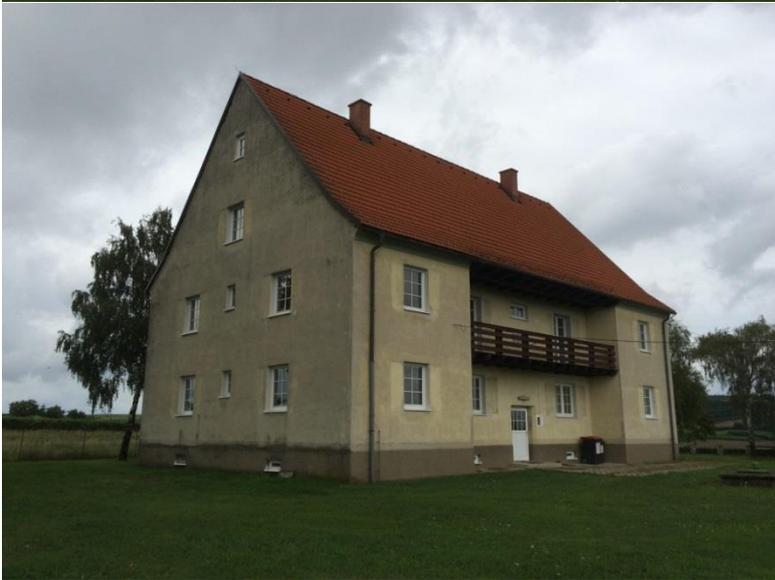
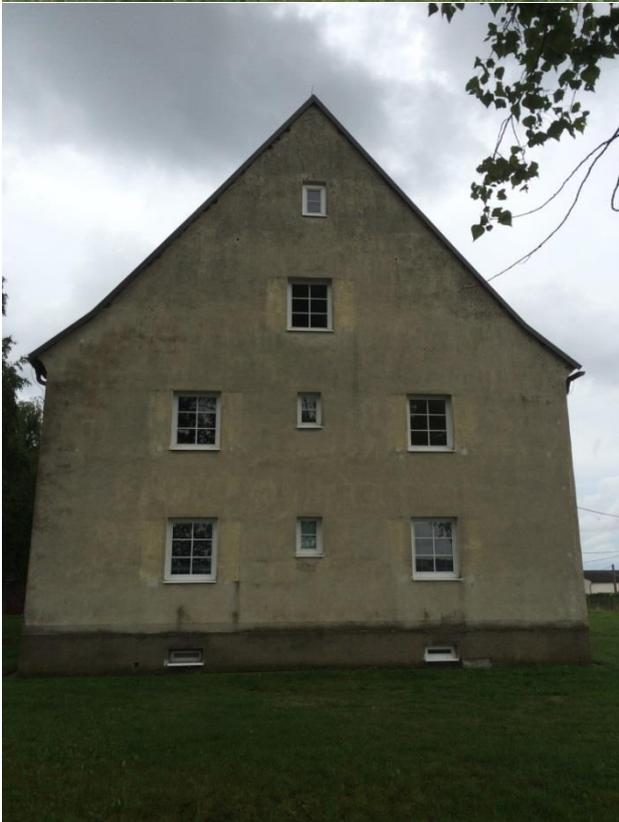
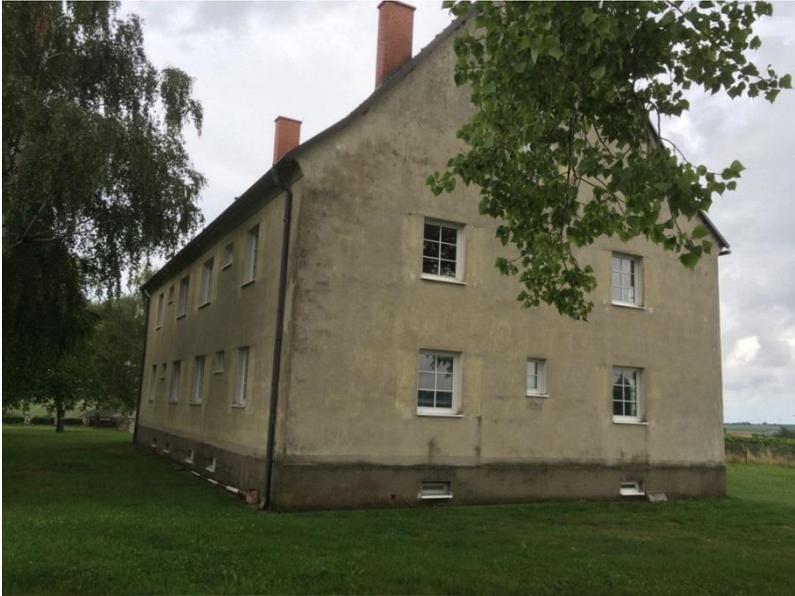
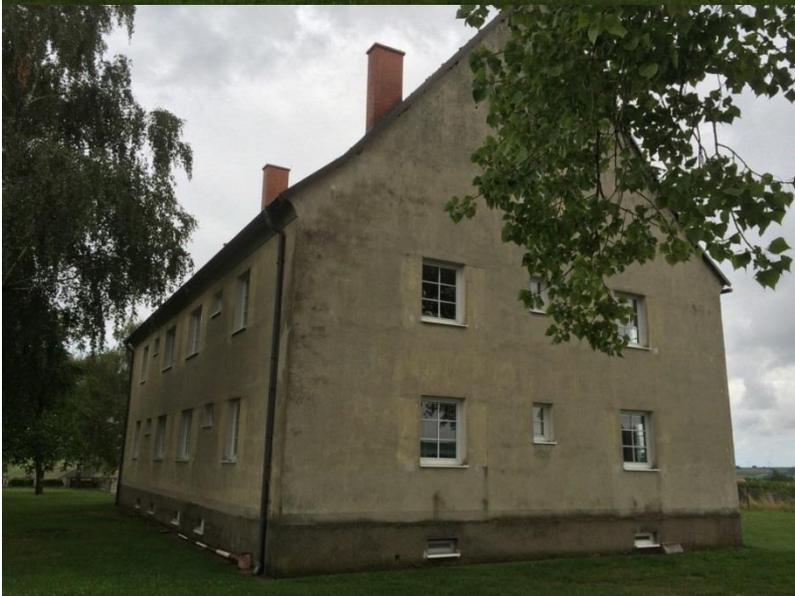
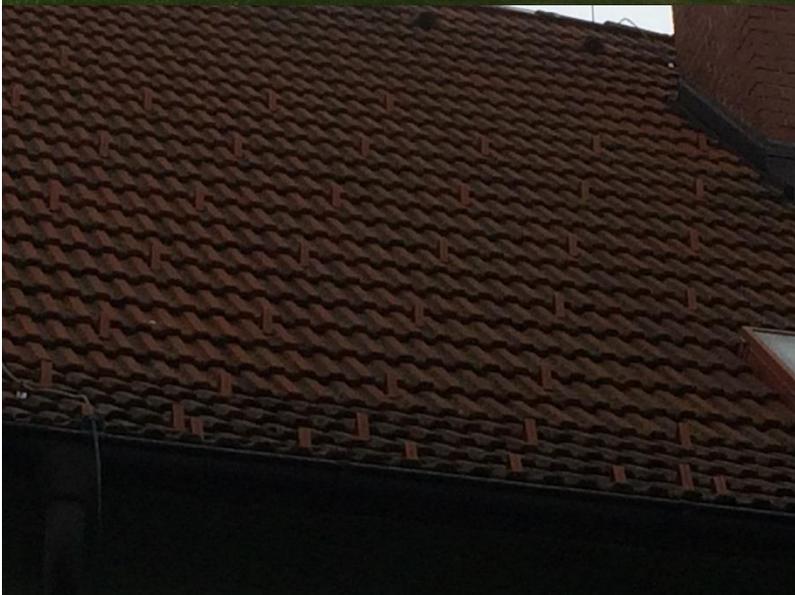
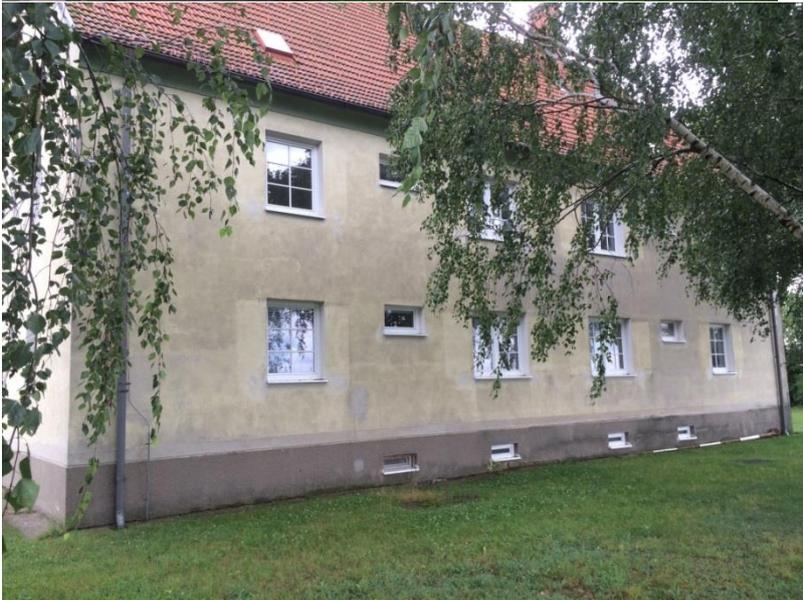
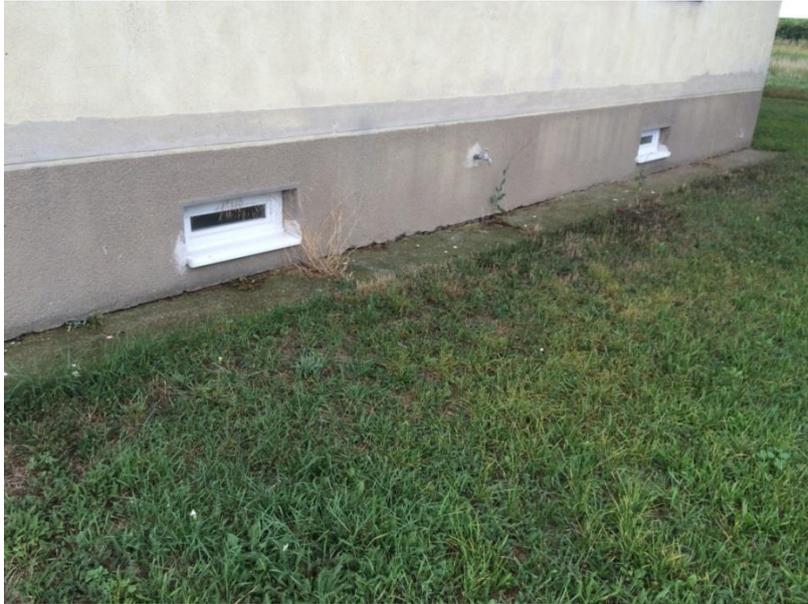
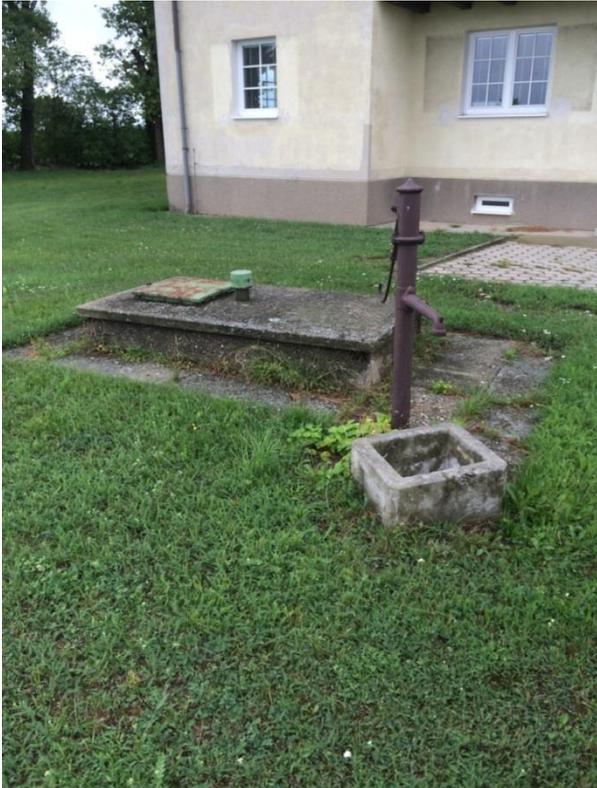
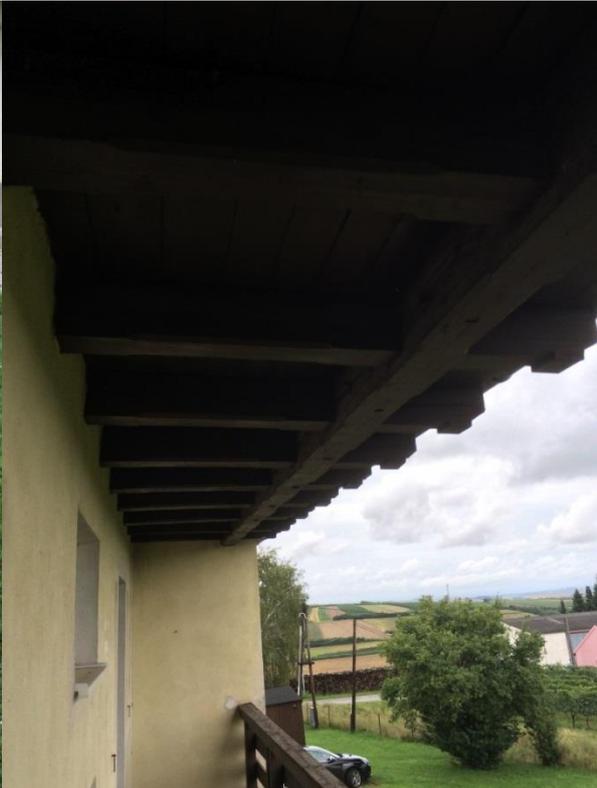
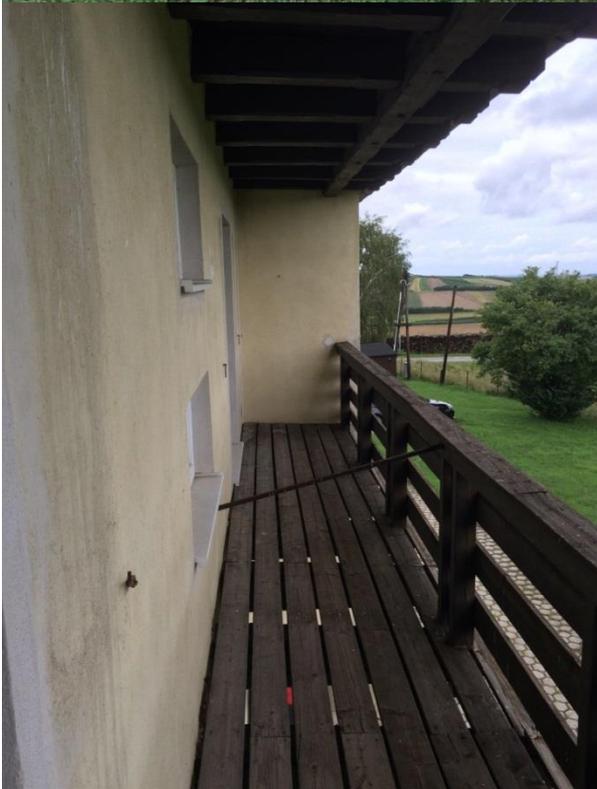
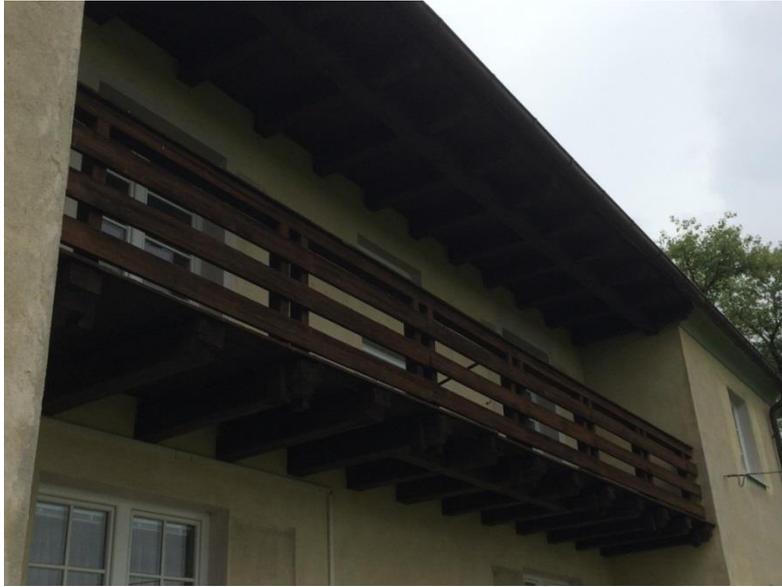
Fotodokumentation zu Außenfassade:

Die Fassade des Objektes ist mit Verputz in Kalkzement ausgeführt, Flächen eben, ohne besondere Gestaltungsdetails wie Ornamente , Fensterrahmen, etc,...

An der Dachtraufe ist ein Gesimse ausgebildet. Die Sockelbereiche rundum mit Kratzputz gestaltet. In den Traufenpflasterungen sind Setzungen erkennbar. Die

Fassadenflächen haben altersbedingte Abwitterungserscheinungen & Vermoosungen. Dies betrifft vor allem die Nord- & Westseite.
Dachdeckung und Verblechungen sind aufgrund der Erneuerung in sehr gutem Zustand. Der südseitige Balkon ist in seiner Konstruktion und aufgrund des Alters als unbrauchbar einzustufen und abbruchreif.

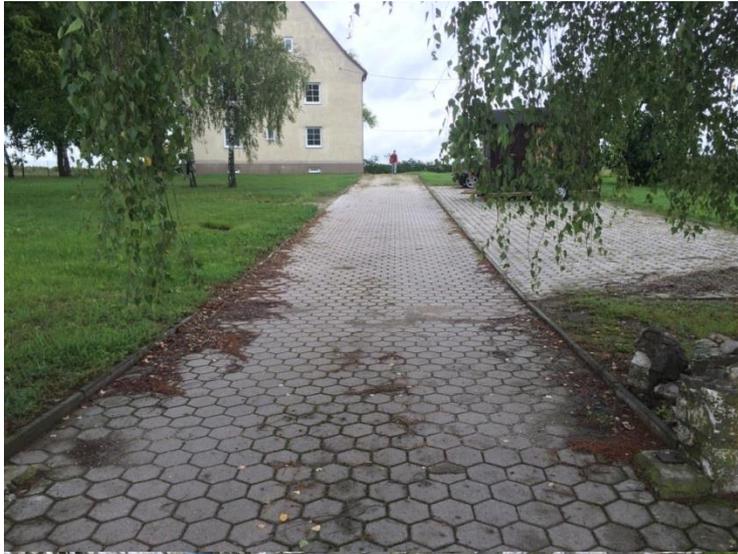
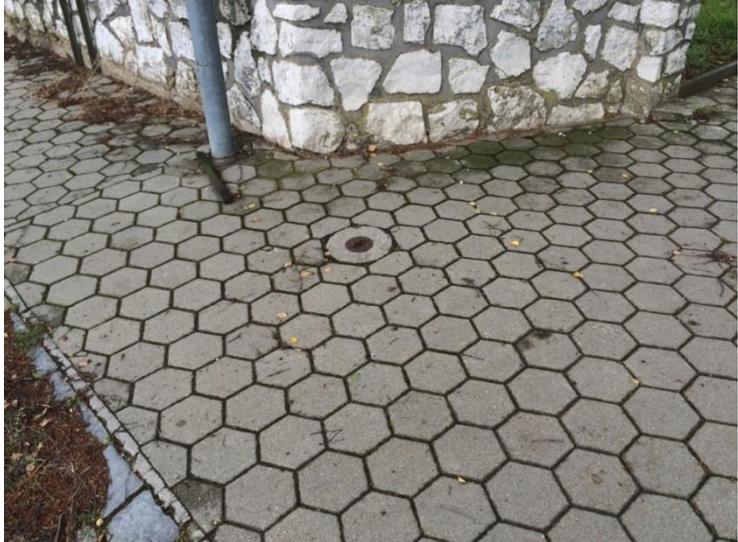
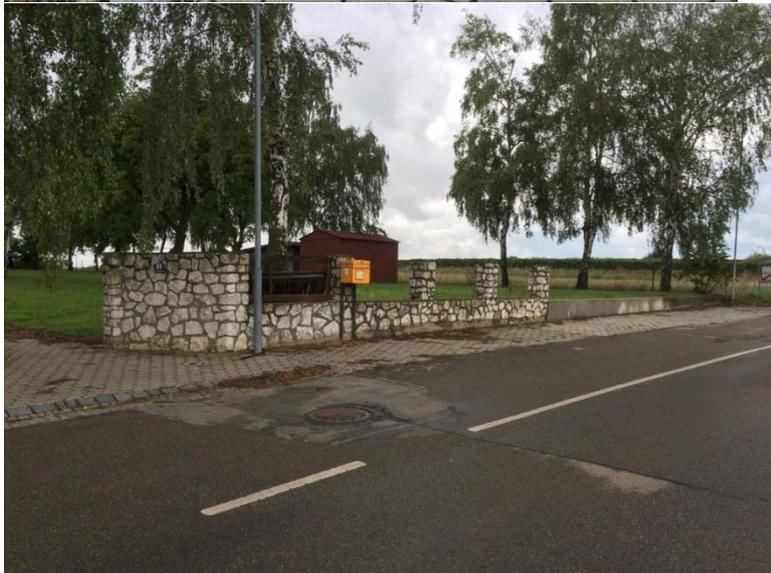
Fotodokumentation Außenanlagen:

Aussenflächen befestigt lt. Aufnahme ca. 324,00m²

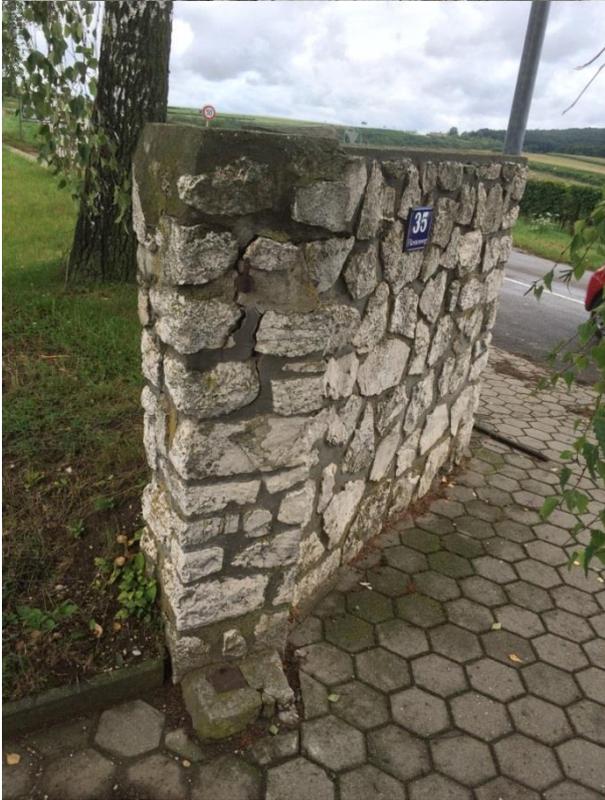
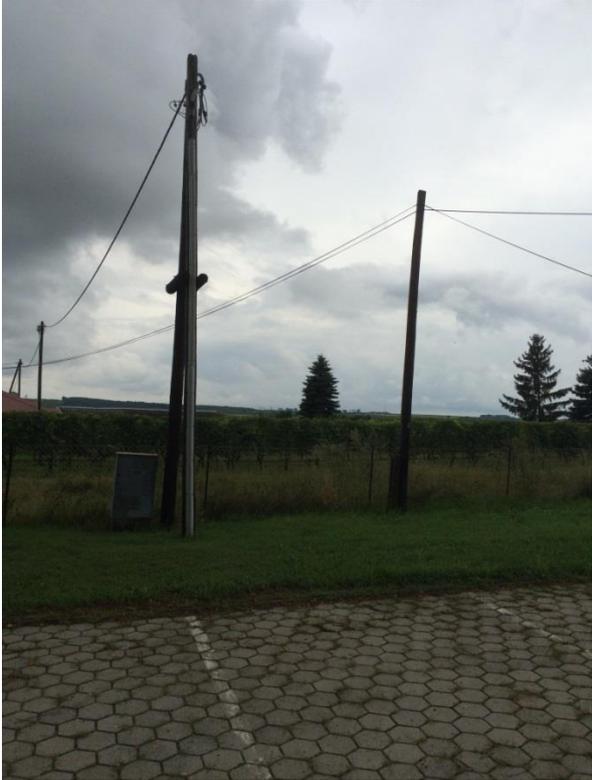
im Gartenbereich in Richtung Süden sind Zufahrtsflächen und KFZ-Stellplätze in einfacher Form mittels Betonsteinpflasterung hergestellt. Abgrenzung zu den Grünflächen mit Rasenbordsteinen. Die Einfriedung/Einfahrt von der Straße ist in Natursteinmauerwerk gestaltet und baufällig. Die restlichen Grundstückseinfriedungen sind mit Maschenzaun hergestellt und dem Baualter entsprechend in schlechtem Zustand und zu erneuern.

Vor dem Objekt, südseitig befindet sich eine Brunnenanlage, im Kellergeschoss befindet sich eine Pumpenanlage, welche lt. Auskunft des Auftraggebers nicht in Verwendung ist, bzw. kann über die Funktionstüchtigkeit keine Aussage gegeben werden.
