Lösungsmöglichkeiten nach fehlgeschlagenen Osteosynthesen am Oberschenkelchaft

■ Ulrich Wiebking, Christian Krettek

Zusammenfassung

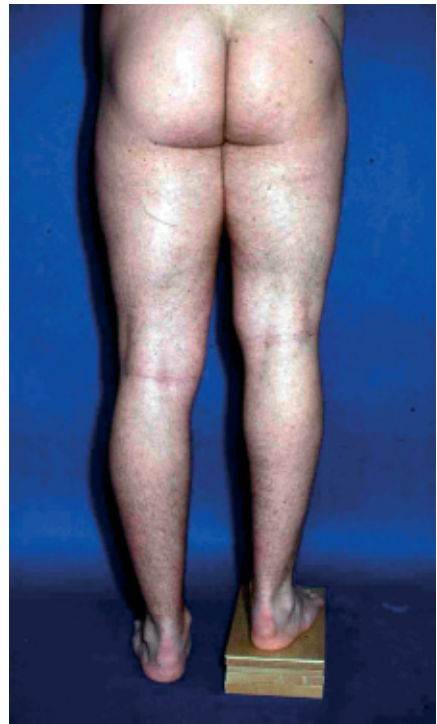
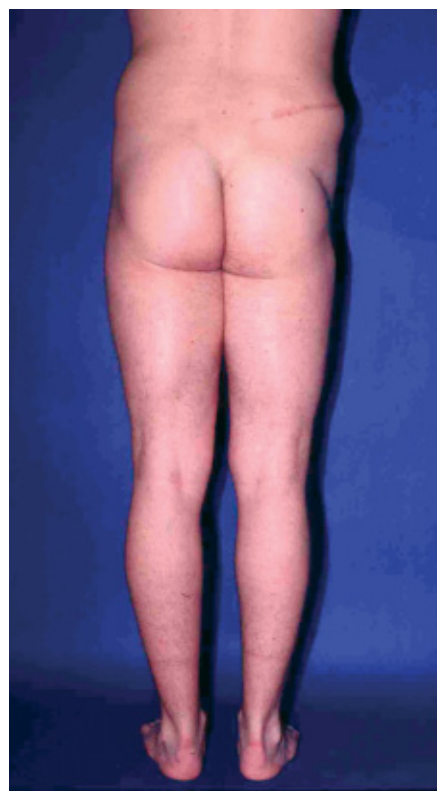
Abb. 10a – e Postoperative Beinverkürzung nach Oberschenkelschaftfraktur rechts und auswärtiger Versorgung durch unverriegelten Universalmarknagel. Verlängerung durch Monorailverfahren. (a) Universalmarknagel bei konsolidierter Fehlstellung und gebrochenem proximalen Nagelanteil. (b) Beinlängenverkürzung 6 cm rechts. (c) Kallusdistraction über 2 Monate. Man beachte das Durchbiegen der Schanz-Schrauben. (d) Nach 4 Monaten Abschluss des Transportes und Setzen von Pollerschrauben medial zur Korrektur der Varusfehlstellung. (e) Ausgeglichene Beinlänge nach Abschluss der Behandlung.

Die **Abb. 10a–e** stellen eine Kombination aus den zuvor beschriebenen Problemreichen dar. Nach initialer Versorgung durch einen unverriegelten Universalnagel auswärtig erfolgte die Vorstellung des Patienten bei uns. Der Nagel war inzwischen gebrochen und die Fraktur war mit einer Verkürzung von 6 cm rechts ausgeheilt. Zudem bestand ein Innenrotationsfehler am Oberschenkel. Nach der Implantatentfernung und Korrekturosteotomie erfolgte die Stabilisierung durch einen unaufgebohrten Verriegelungsmarknagel in Kombination mit einem externen unilateralen Fixateur. Über diesen erfolgte über 4 Monate die Distraction des Oberschenkels. Periphere Nervenschäden erlitt der Patient dabei nicht. Nach Abnahme des Fixateurs erfolgte zur Korrektur der Varusfehlstellung das Setzen von Pollerschrauben im Bereich der medialen Kortex im jeweils oberen und unteren Ende der Hauptfragmente, um eine erneute Varusfehlstellung durch Wandern des Nagels nach medial zu verhindern.
