Lösungsmöglichkeiten nach fehlgeschlagenen Osteosynthesen am Oberschenkelchaft

■ Ulrich Wiebking, Christian Krettek

Zusammenfassung

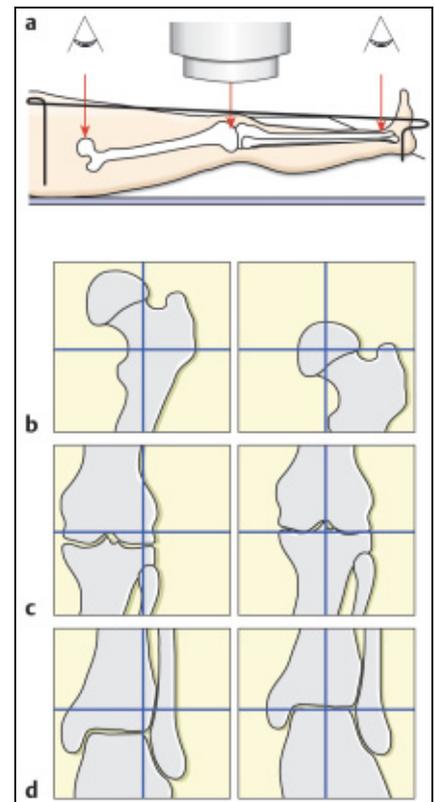
Abb. 1a–d Kabeltechnik zur Achsenkontrolle in der Frontalebene. Das Knie ist gestreckt und die Patella zeigt nach ventral. In dieser Position wird der Winkel zwischen medialem Fußrand und der Vertikalen abgeschätzt und notiert. Schritt 1: Mit dem Bildverstärker in streng vertikaler Ausrichtung und dem Zentrum des Femurkopfes im Zentrum des Bildverstärkers wird das Femurkopffzentrum mit dem Stift auf der Haut markiert. Schritt 2: In analoger Technik wird das Zentrum des Taluskorpus auf Haut oder Abdeckmaterial markiert. Die Assistenz spannt dann das Kabel des Elektroauterkabels zwischen beiden Landmarken. Schritt 3: Das Kniegelenk wird im Bildverstärker dargestellt. Die Abweichung des projizierten Elektroauterkabels vom Zentrum des Kniegelenks gibt Hinweise auf die Achsabweichung in der Frontalebene.

Während die Achsabweichung in der sagittalen Ebene bei den Oberschenkelmarknagelungen von geringerer Bedeutung ist, stellt die Abweichung in der Frontalebene und die Rotationsfehler den Operateur häufiger vor Probleme. Bereits im Operationsaal können aber die nötigen Maßnahmen durchgeführt werden, diesen Problemen effektiv zu begegnen. [5,6]. Zur Kontrolle der Achse in der Frontalebene dient beispielsweise die Kabelmethode, wobei die zu analysierenden Strukturen streng im Zentrum des Strahlenfeldes abgebildet werden müssen (Abb. 1).

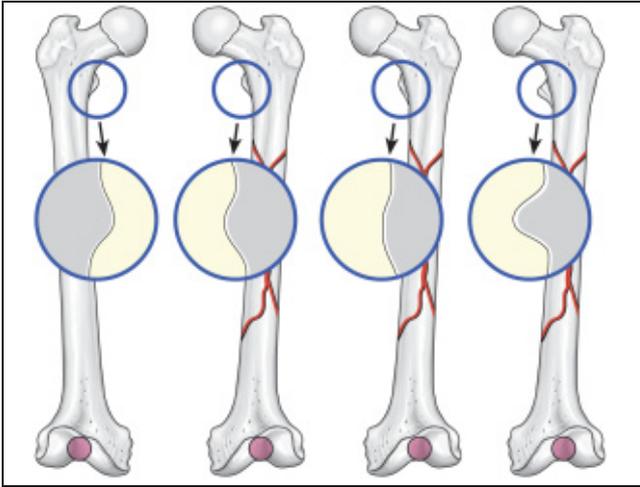
Abb. 2 Technik zur intraoperativen Rotationskontrolle. Präoperativ wird der Trochanter minor der kontralateralen Seite mit dem Bildverstärker im Single-shot-Modus bei streng nach ventral zeigender Patella (90°-Beugung im Knie) abgebildet und im Bildspeicher gehalten. Bei korrekter Rotationseinstellung entspricht das ipsilaterale Abbildungsprofil dem kontralateralen Muster. Drehfehler nach außen (AR) oder innen (IR) haben charakteristische Trochanter-minor-Abbildungsprofilunterschiede.

Zur Kontrolle der intraoperativen, radiologischen Bestimmung der Femurrotation kann weiterhin das Trochanterminor-Zeichen, das Kortikalissprungzeichen und das Durchmesserdifferenzzeichen herangezogen werden (Abb. 2 u. 3).

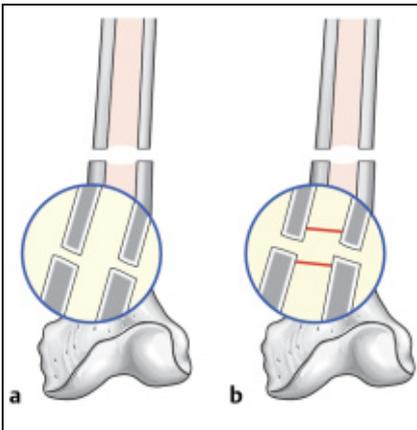
Abb. 3 a, b Kortikalissprung- und Durchmesserdifferenzzeichen als Hinweis auf das Vorhandensein eines Rotationsfehlers. Positiv nur bei Vorhandensein großer Rotationsfehler. (a) Kortikalissprungzeichen: Bei vorhandenen Drehfehlern können die kortikalen Strukturen des proximalen und distalen Hauptfragmentes mit unterschiedlicher Dicke abgebildet werden. (b) Durchmesserdifferenzzeichen: Dieses Zeichen ist positiv in den Fällen, wo das Knochenrohr ovale und nicht runde Konfiguration aufweist. In diesen Fällen werden proximales und distales Hauptfragment mit unterschiedlichen Querdurchmessern abgebildet.

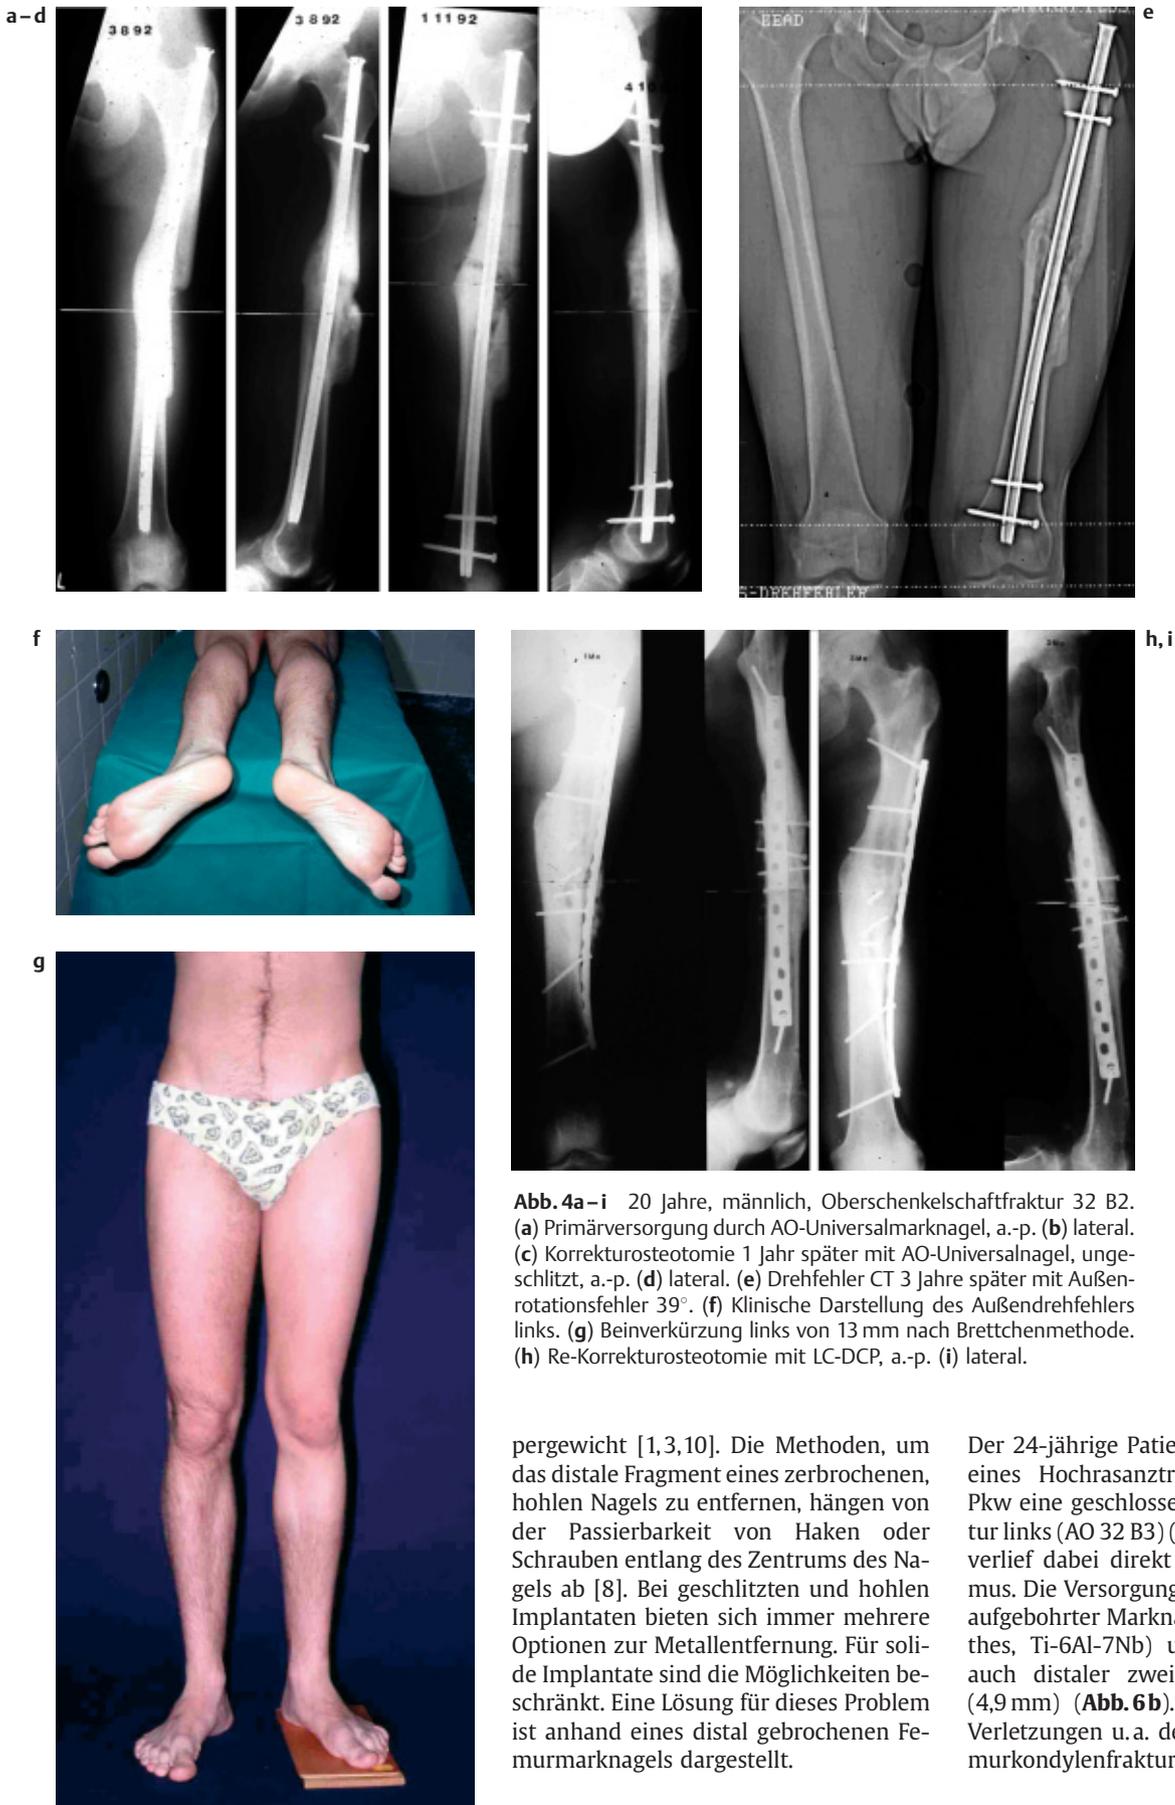
Abb. 4a-i 20 Jahre, männlich, Oberschenkelschaftfraktur 32 B2. (a) Primärversorgung durch AO-Universalmarknagel, a.-p. (b) lateral. (c) Korrekturosteotomie 1 Jahr später mit AO-Universalnagel, ungeschlitzt, a.-p. (d) lateral. (e) Drehfehler CT 3 Jahre später mit Außenrotationsfehler 39°. (f) Klinische Darstellung des Außendrehfehlers links. (g) Beinverkürzung links von 13 mm nach Brettchenmethode. (h) Re-Korrekturosteotomie mit LC-DCP, a.-p. (i) lateral.

gelter geschlitzter Marknägel geringen Durchmessers wird im nachfolgend beschriebenen Fall besonders deutlich. Ein damals 20-jähriger Patient hatte im Rahmen eines Pkw-Unfalles eine Oberschenkelchaftfraktur links erlitten. Die Versorgung erfolgte zunächst auswärts mittels verriegeltem AO-Universalmarknagel 12 mm (**Abb. 4 a, b**).

Postoperativ zeigte sich im Verlauf eine Verkürzung des Beins um 3 cm, ein Außenrotationsfehler von 36° und eine Valgusfehlstellung sowie anhaltende Beschwerden, die eine Rückkehr zu sportlichen Aktivitäten verhinderten. Bei näherer Analyse der Röntgenbilder war der Eintrittspunkt des Nagels zu weit lateral gewählt worden. In der daraufhin durchgeführten Korrekturosteotomie wurde die Achse in der Frontal- und Axialebene korrigiert und durch einen gebohrten, geschlitzten und verriegelten AO-Universalnagel komplettiert (**Abb. 4 c u. d**). Der Patient stellte sich 3 Jahre nach diesem Eingriff erneut mit Beschwerden in der linken Hüfte, Knie und Sprunggelenk vor. Es bestand ein Beckenschiefstand, eine Beinverkürzung von 13 mm links und ein Außendrehfehler von 41° im CT (**Abb. 4 e–g**). Die durchgeführte derotierende Schrägosteotomie ermöglichte die Korrektur des Drehfehlers und eine Verlängerung der Beinlänge links um 10 mm und wurde durch eine Plattenosteosynthese (LC-DCP) gehalten (**Abb. 4 h u. i**). Der Außendrehfehler betrug postoperativ

6,8° im CT. Drei Jahre später erfolgte die Metallentfernung bei persistierenden Schmerzen über dem medialem Kondylus aber sonst klinischer Beschwerdefreiheit. Die Anwendung eines geschlitzten dünnen Nagels für die erste Korrekturosteotomie setzte eine genügend lange Verklemmungsstrecke voraus, die hier aber nicht gegeben war. Dadurch konnten die angreifenden Torsionsmomente auf einer langen Strecke des geschlitzten Nagels wirken und bewirkten somit einen erneuten Drehfehler.

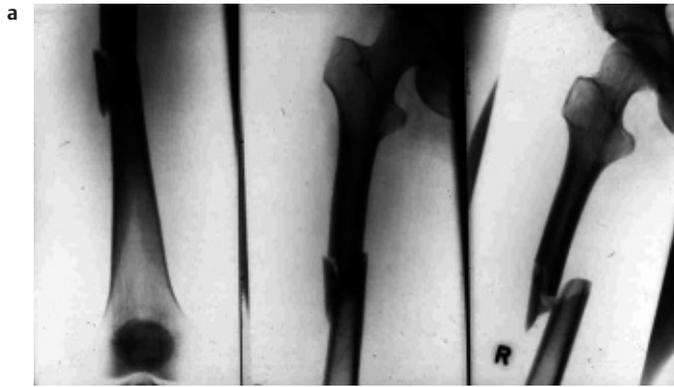
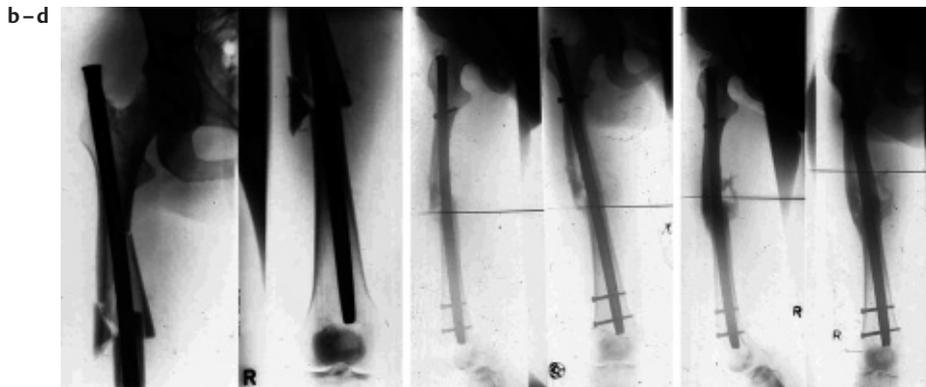
Abb. 5a–d: Teleskopieren nach Bruch des proximalen Fragmentanteils als Folge eines falschen Eintrittspunktes. (a) Unfallbild 32 B2. (b) Teleskopieren nach wenigen Tagen. (c) Röntgenkontrolle nach Versorgung mit verriegeltem AO-Universalmarknagel. (d) Konsolidierung nach 6 Monaten.

Häufig verursacht ein Fehler Folgeprobleme, die den ursprünglich korrekten Plan zunichte machen können. Eindringlich zeigt sich die Folge des nicht korrekt gewählten Nageleintrittspunktes auf die Stabilität des Knochen-Implantat-Komplexes und somit auf die Geometrie bei einer nach initialer auswärtiger durch einen unverriegelten AO-Universalmarknagel versorgten dislozierten Oberschenkelchaftfraktur (32 B2) (**Abb. 5 a–d**). Das Implantat hätte aufgrund der langen Knochenrohrstrecke proximal und seines Durchmessers auch ohne Verriegelung ausreichend Verklemmung gehabt. Der nicht korrekt gewählte Nageleintrittspunkt führte aber zum Ausbruch des proximalen Fragmentes. Somit war eine ausreichende Verklemmung nicht mehr gewährleistet und bei dann fehlender Verriegelung zeigte sich wenige Tage später ein ausgeprägtes Teleskopieren. Die Richtigkeit dieser Überlegungen wurde durch den Verfahrenswechsel auf einen zur Ausheilung führenden verriegelten AO-Universalmarknagel bestätigt.

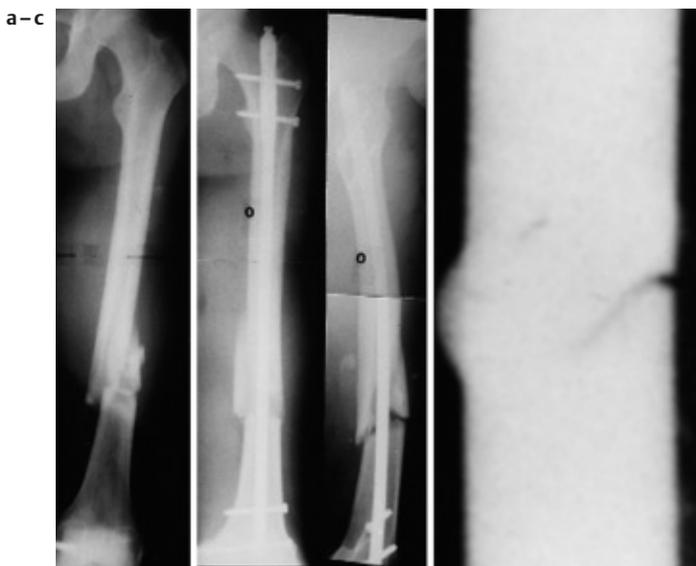
Abb. 6a–c (a) Präoperative Röntgenaufnahme, die die infraisthmale Fraktur des femoralen Schafts zeigt. Die Schraube im medialen-femorale Kondylus war während einer vorherigen Instandsetzung des hinteren Kreuzbandes implantiert worden. (b) Röntgenaufnahme nach Einfügung eines soliden Titanlegierungsnagels mit statischer Verriegelung mit Schrauben. Die Fraktur wurde in geringfügiger Distraction retiniert. (c) Vergrößerung der seitlichen Röntgenaufnahme vom Ende des Nagels neun Wochen postoperativ, die einen vollständigen Bruch durch den Nagel an den Proximaleren von den zwei distalen Schraubenlöchern zeigen. Das Schraubenloch kann nicht gesehen werden, weil es von der Schraube überdeckt wird.

Der 24-jährige Patient erlitt im Rahmen eines Hochrasanztraumas mit seinem Pkw eine geschlossene Femurschaftfraktur links (AO 32 B3) (**Abb. 6a**). Die Fraktur verlief dabei direkt unterhalb des Isthmus. Die Versorgung erfolgte mittels un-aufgebohrter Marknagelung (420/9, Synthes, Ti-6Al-7Nb) und proximaler wie auch distaler zweifacher Verriegelung (4,9 mm) (**Abb. 6b**). Aufgrund weiterer Verletzungen u.a. der rechten Seite (Femurkondylenfraktur rechts, Tibiakopf-

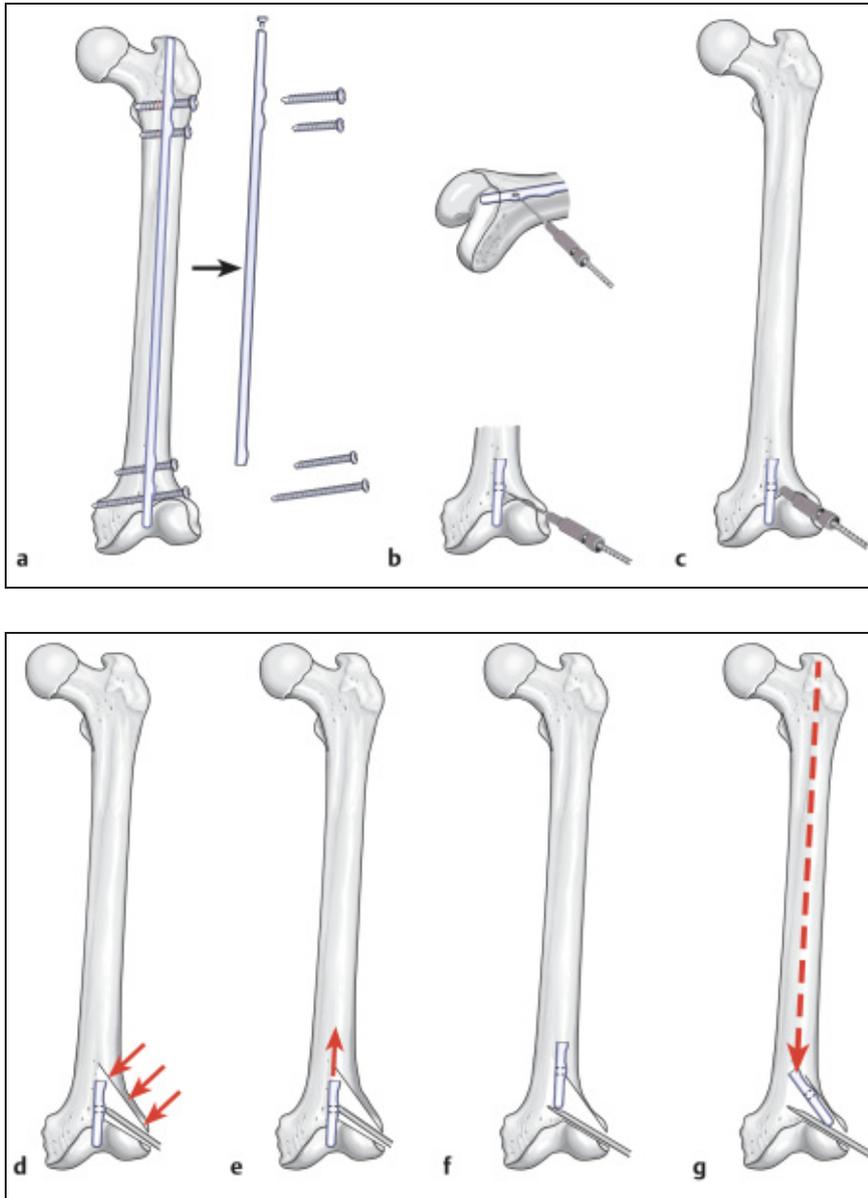
Abb. 7a–g Schematische Zeichnungen zur Erläuterung der Methode zum Entfernen des distalen Fragments eines soliden, femoralen Nagels, der auf Höhe der Proximalen von den zwei distalen Schraubenlöchern gebrochen war. Weiteres siehe Text.

Der proximale Nagelanteil wurde in herkömmlicher Weise entfernt (**Abb. 7a**). Um den distalen Abschnitt zu entfernen, wurde ein 4 cm großer, longitudinaler Zugang über dem seitlichen femoralen Kondylus bis auf den Knochen geschaffen. Unter BV-Kontrolle wurde ein Führungsdraht in den seitlichen femoralen Kortex platziert, etwa zwei Zentimeter proximal der lateralen Gelenkfläche und vor dem lateralen Kollateralband. Er verlief dabei im spongiosen Knochen schräg abwärts auf die beiden Schraubenlöcher zu. Mit dem kanülierten Eröffnungsinstrument aus dem UTN-Instrumentarium wurde dann ein kortikospongioser Zylinder herausgeschnitten. Somit war ein seitlicher „Arbeitskanal“ geschaffen (**Abb. 7b u. c**), über den nun nach Vergrößerung mittels einer scharfen Kürette, das Nagelreststück mittels Dorn und Hohmann-Haken nach dem „Schuhanzieherprinzip“ im Markraum hochgehoben werden konnte (**Abb. 7d–f**). Von proximal wurde ein 9 mm-Markraumnagel eingeführt, der die Führung von oben ermöglichte (**Abb. 7g**).

Auf diese Weise gelang die Entfernung des Nagelrestes. Der kortikospongioser Zylinder wurde zum Verschluss des Arbeitskanals wieder eingesetzt und anschließend die Operation durch Implantation eines 420/9-Femurnagel (Synthes) ohne Aufbohrung abgeschlossen. Der Innenrotationsfehler von 20° wurde dadurch ebenfalls korrigiert. Die Operationszeit betrug 110 min, die Durchleuchtungszeit 2,39 min. Postoperativ wurde der Patient vor Übergang zur Vollbelastung zunächst mit 20 kg Teilbelastung

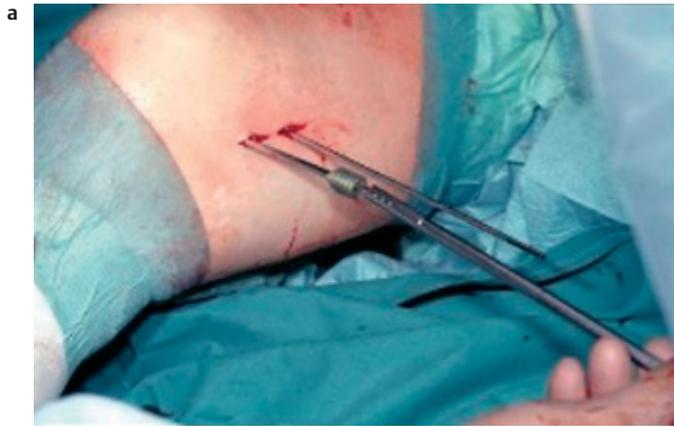
Abb. 8a–c Neue Verankerungstechnik von Verriegelungsbolzen bei schwerer Osteoporose (Modularschrauben). (a) Insertion der kanülierten Modularschrauben über Führungsdraht von lateral und medial. (b, u. c) Klinischer Fall mit schwerer Osteoporose und multiplen vorausgegangenen Eingriffen bei erneuter Fraktur nach Sturz in der AHB. Verlaufskontrolle nach 6 Wochen, Fraktur nach 18 Wochen verheilt.

von Femur und Tibia gelegentlich nur unzureichend ab, was erhebliche Verankerungsprobleme mit sich bringt. Für dieses Problem bei ante- und retrograder Nagelungen haben wir spezielle Modularschrauben (Fa. ARGE, Medizintechnik, Hannover) entwickelt, die über ein Führungsdrahtsystem auf konventionelle Verriegelungsbolzen aufgeschraubt werden (**Abb. 8a–c**). Damit wird eine größere Auflagefläche und verbesserte Abstützung im distalen Femur erzielt und das Risiko einer Bolzenwanderung in kranio-kaudaler Richtung reduziert. Zusätzlich wird die Kippstabilität des Nagels erhöht. Das Innengewinde in der Modularschraube vermindert das Risiko einer Bolzenmigration in mediolateraler Richtung. Die Platzierung erfolgt in folgenden Schritten: Nach Nagelimplantation 1. Bohren der Verriegelungslöcher und 2. Einführen des Führungsdrahts für die Modularschraube, 3. Bohren und Gewindeschneiden für das Modularschraubengewinde (9,5 mm), 4. Einschrauben der Modularschrauben von medial und lateral und 5. als letzter Schritt Einschrauben des Verriegelungsbolzens. Die Modularschrauben können auf Kortikalisniveau eingedreht werden und führen deshalb zu keiner Weichteilirritation.

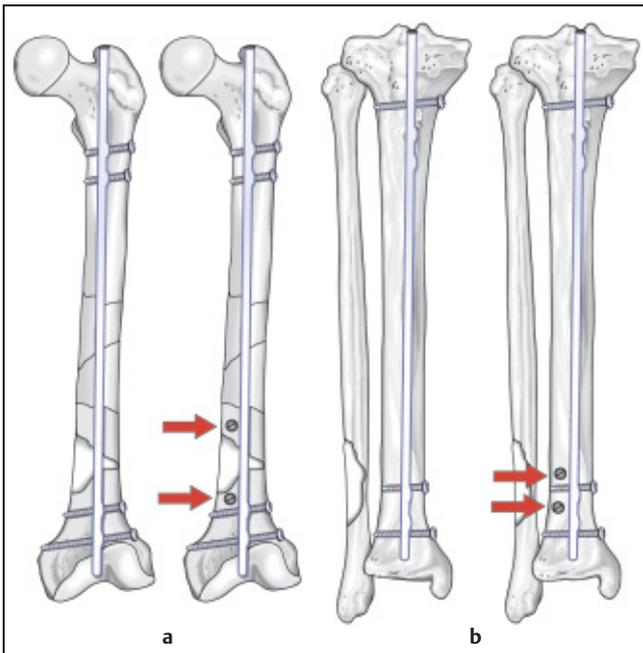
Abb. 9a u. b Pollerschrauben bei der intramedullären Osteosynthese von distalen Femur- und Tibiaschaftfrakturen. (a) Schematische Darstellung der räumlichen Verhältnisse am distalen Femur und (b) distaler Tibia. Missverhältnis zwischen Implantat Außen- und Kortikalisinnendurchmesser. Dadurch kann die Implantatstützung ungenügend sein mit der Folge von Instabilität und/oder Fehlstellung. Durch die Verwendung von implantatnah eingebrachten Pollerschrauben erfolgt eine wirksame Abstützung. Damit können Instabilität und/oder Fehlstellung vermieden werden.

Im metaphysennahen Bereich besteht eine zunehmende Diskrepanz zwischen Implantat- und Markraumdurchmesser. Diese fehlende Abstützung wird durch die Verriegelungsbolzen oft nicht ausreichend aufgefangen (mechanisches Spiel zwischen Bolzen und Nagel, Bolzenverformung und Translokation des Nagels auf den Bolzen). Die Folgen sind Achsenfehler und/oder knöcherne Konsolidierungsstörungen [9]. Ein internes Zusatzstabilisierungskonzept wurde entwickelt [7], mit dem metaphysennahe Frakturen mit zusätzlichen abstützenden Implantaten „nagelfähig“ gemacht werden. Dabei werden nagel- und frakturnah platzierte Verriegelungsbolzen (Pollerschrauben) mit dem Ziel der Implantatabstützung eingebracht. Diese Pollerschrauben haben eine sperrende Wirkung für Translationen senkrecht zur Nagellängsachse, verhindern so sekundäre Dislokationen und erhöhen die Primärstabilität des Knochenimplantatverbands, ohne dass eine axial sperrende Wirkung besteht. Sie werden in der Regel vor der Nagelimplantation entsprechend einer präoperativen Planung möglichst frakturnah eingebracht, der anschließend eingebrachte Nagel gleitet daran vorbei und stützt sich an der Pollerschraube ab (**Abb. 9a u. b**).

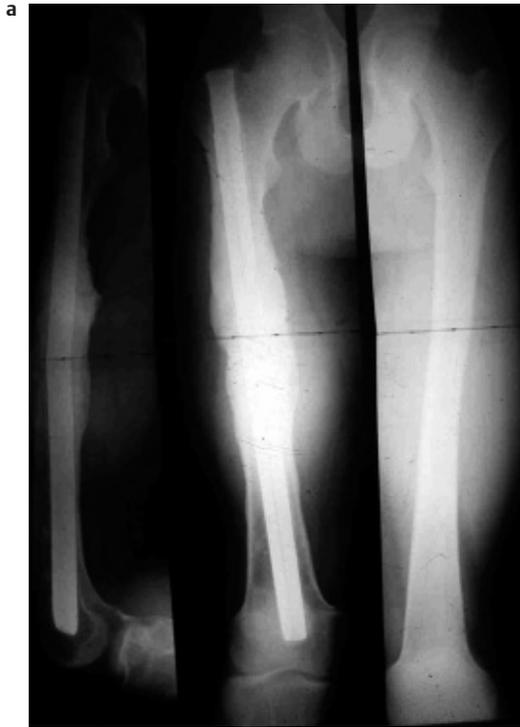
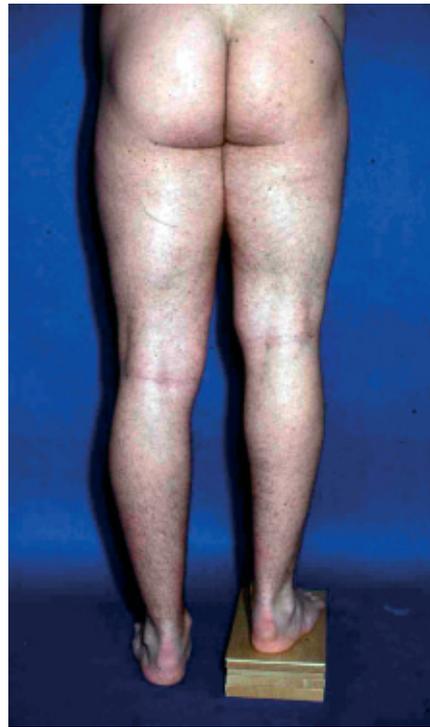
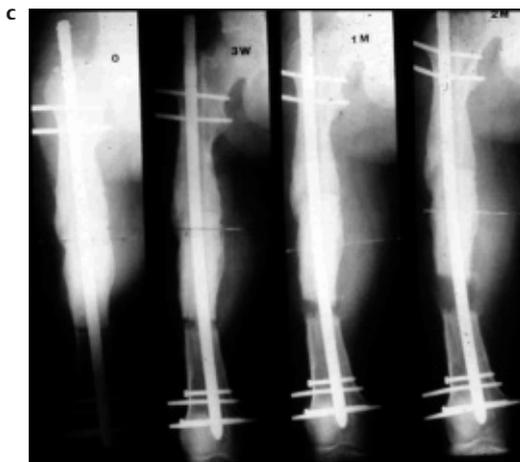
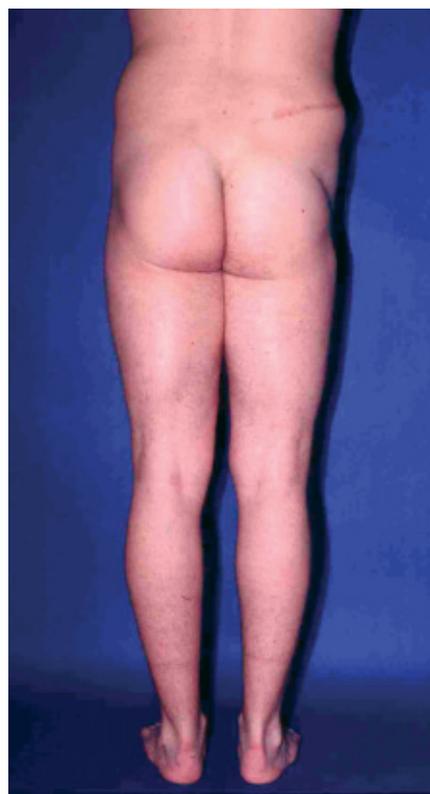
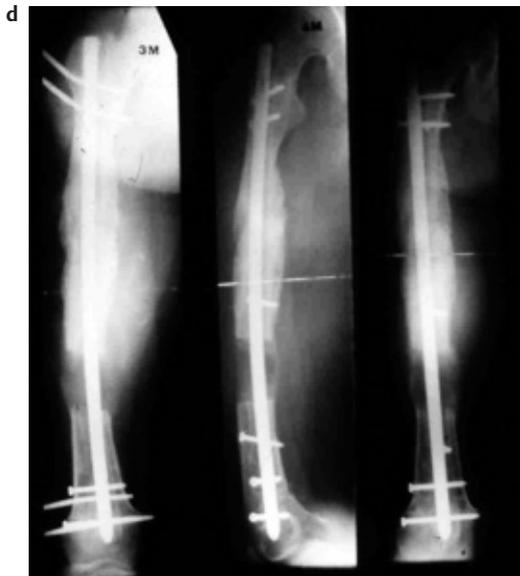
Abb. 10a – e Postoperative Beinverkürzung nach Oberschenkelschaftfraktur rechts und auswärtiger Versorgung durch unverriegelten Universalmarknagel. Verlängerung durch Monorailverfahren. (a) Universalmarknagel bei konsolidierter Fehlstellung und gebrochenem proximalen Nagelanteil. (b) Beinlängenverkürzung 6 cm rechts. (c) Kallusdistraction über 2 Monate. Man beachte das Durchbiegen der Schanz-Schrauben. (d) Nach 4 Monaten Abschluss des Transportes und Setzen von Pollerschrauben medial zur Korrektur der Varusfehlstellung. (e) Ausgeglichene Beinlänge nach Abschluss der Behandlung.

Die **Abb. 10a–e** stellen eine Kombination aus den zuvor beschriebenen Problemreichen dar. Nach initialer Versorgung durch einen unverriegelten Universalnagel auswärtig erfolgte die Vorstellung des Patienten bei uns. Der Nagel war inzwischen gebrochen und die Fraktur war mit einer Verkürzung von 6 cm rechts ausgeheilt. Zudem bestand ein Innenrotationsfehler am Oberschenkel. Nach der Implantatentfernung und Korrekturosteotomie erfolgte die Stabilisierung durch einen unaufgebohrten Verriegelungsmarknagel in Kombination mit einem externen unilateralen Fixateur. Über diesen erfolgte über 4 Monate die Distraction des Oberschenkels. Periphere Nervenschäden erlitt der Patient dabei nicht. Nach Abnahme des Fixateurs erfolgte zur Korrektur der Varusfehlstellung das Setzen von Pollerschrauben im Bereich der medialen Kortex im jeweils oberen und unteren Ende der Hauptfragmente, um eine erneute Varusfehlstellung durch Wandern des Nagels nach medial zu verhindern.
