Geschiebestollen in der Schweiz; Abmessungen und Erfahrungen

Daniel VISCHER

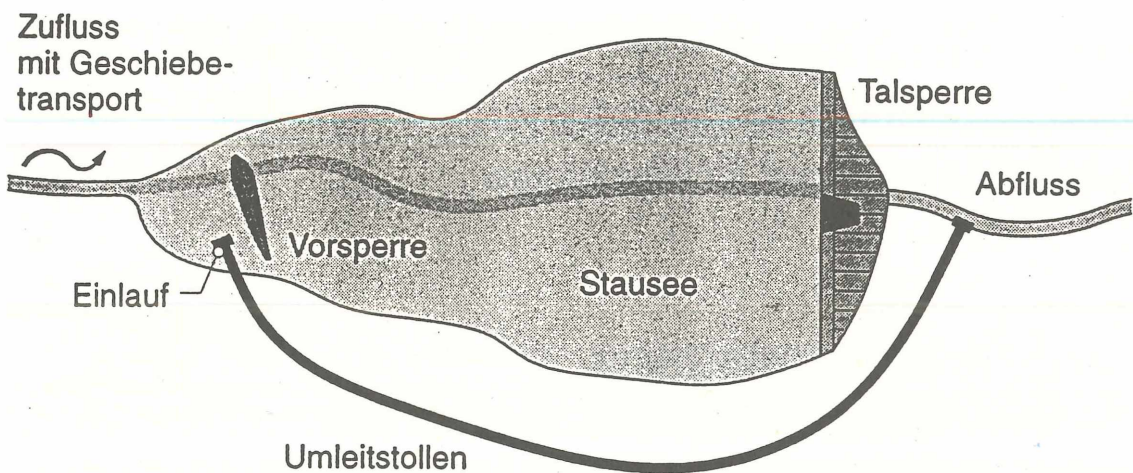
Abbildung 1

Prinzipische Situation eines Geschiebestollens in Situation und Längsschnitt

Ein Fluß, der in einen Stausee mündet, lagert dort seine Sedimente ab. Das Geschiebe und die grössten Schwebstoffkörner bilden dabei ein Delta. Dieses wächst laufend in den Stausee hinein. Dort füllt es vor allem die obere Schicht des Stauraums auf und vermindert damit den Nutzraum. Zur Verhinderung dieser Verlandung kommen verschiedene Massnahmen infrage. Eine davon ist die Erstellung und der Betrieb eines Geschiebestollens. Dieser stellt nichts anderes dar als einen Bypass für das Geschiebe. Das heisst, er leitet das Geschiebe und die gröberen Feststoffe um den Stausee herum ins Unterwasser (Abb. 1). Dadurch verhindert er die Deltabildung. Den Eintrag und die Absetzung der feinen Sedimente aber vermag er höchstens zu dämpfen. Der Einlauf zu einem Geschiebestollen ist gewissermassen das Gegenteil einer Nutzwasserfassung: Er muss so gestaltet sein, dass er bei Hochwasser zumindest einen Teil des anfallenden Wassers mit dem gesamten Geschiebe aufnimmt. Bei Nieder- und Mittelwasser ist er jedoch geschlossen, so dass das Wasser unvermindert in den Stausee fliesst.

Ein solcher Geschiebestollen ist also nicht nur ein Bypass für das Geschiebe, sondern auch ein solcher für das Hochwasser. Er kann deshalb zur Hochwasserentlastung der Talsperre gezählt werden. Hinsichtlich seiner Ausgestaltung gleicht er aber mehr einem Grundablass, der zu Spülzwecken eingesetzt wird. Während des Betriebs besteht bei ihm die Gefahr der Verklausung und des Abschliffs. Zur Veranschaulichung werden nachstehend die 5 in der Schweiz bestehenden Geschiebestollen vorgestellt. Es handelt sich um die zwischen 1922 und 1986 erstellten Anlagen Pfaffensprung, Egschi, Runcahez, Palagnedra und Rempfen. Sie wurden nach ähnlichen Gestaltungsgrundsätzen gebaut und haben sich im wesentlichen bewährt. Eine erste Übersicht vermittelt Tabelle 1. Dabei ist zu vermerken, dass es sich bei den zugehörigen Stauseen um verhältnismässig kleine Speicher handelt. Es sind Tages- und Wochenausgleichsbecken von 200'000 bis 4 Millionen m³ Nutzinhalt. Sie erhalten ihre Zuflüsse aus dem direkten Einzugsgebiet sowie – mit der Ausnahme von Egschi – aus einer oberliegenden Kraftwerksstufe und allenfalls aus Überleitungen von benachbarten Tälern. Das von den Geschiebestollen aufgenommene und abgeleitete Geschiebe stammt natürlich nur vom direkten Einzugsgebiet. Ein weiteres Charakteristikum besteht darin, dass alle Anlagen an Wildbächen liegen, wo die Geschiebestollen mit relativ grossem Gefälle gebaut werden konnten. Wenn man sich dieser Voraussetzungen bewusst ist, erlaubt der Vergleich der Abmessungen und der Betriebserfahrungen einige Verallgemeinerungen. Als Grundlage dienen vor allem die Berichte von Chervet/Vischer (1996) und Vischer/Hager/Casanova/Joos/Lier/Martini (1997).

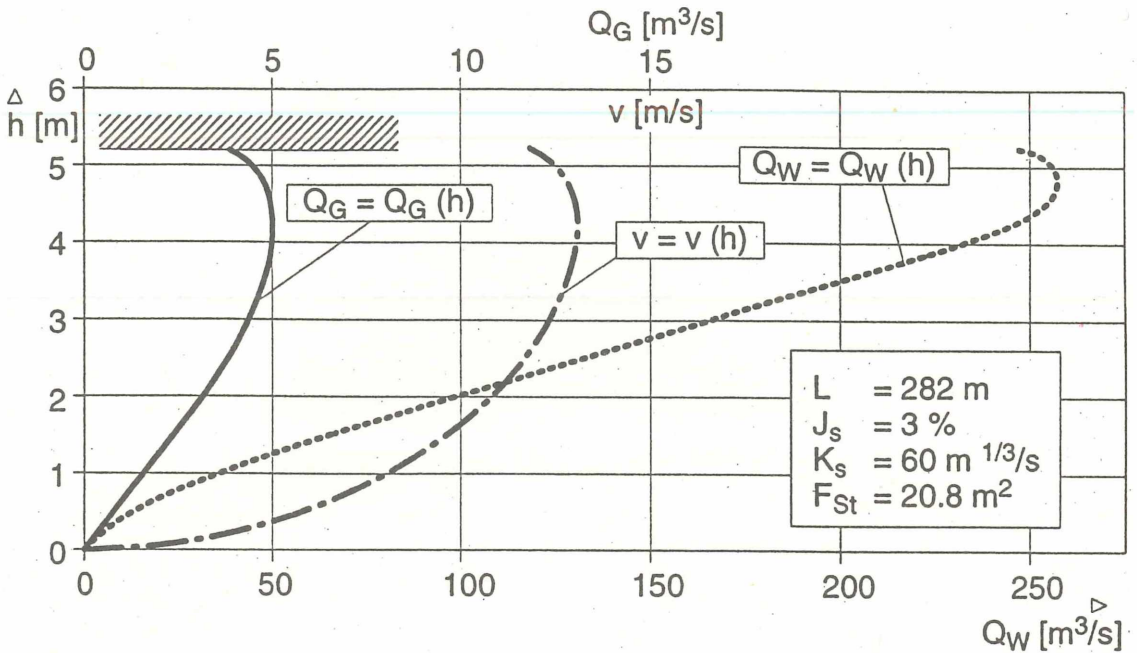
Abbildung 3

Anlage Pfaffensprung, berechnete Kurven für die Geschwindigkeit $v(h)$, den Abfluss $Q_W(h)$ und die Geschiebeführung $Q_G(h)$ bei Normalabfluss in der Flachstrecke des Geschiebestollens

Der Umleitstollen arbeitet im Freilauf. In seiner unteren Strecke, also im Normalquerschnitt, herrscht schiessender Normalabfluss. Beim dort vorhandenen Gefälle von 3 % liegen die maximalen Abflussgeschwindigkeiten bei 12,5 m/s (Abb. 3). Die Beschleunigungsstrecke ist 35 m lang und fällt um 6 m. Sie ist so bemessen, dass sich das mit etwa 6 m/s in den Einlauf fließende Reusswasser auf die erwähnten Abflussgeschwindigkeiten von 12,5 m/s beschleunigen kann.

Mit diesem Dispositiv bleibt also die Geschiebetransportkapazität längs der gesamten Flachstrecke konstant. Setzt man eine einigermaßen glatte Betonsohle voraus, lässt sich diese Kapazität nach Pedroli berechnen (Pedroli 1963). Sie erreicht bei einem Abfluss von 220 m³/s rund 5 m³/s (Abb. 3). In Wirklichkeit mag weniger Geschiebe anfallen. Die Erfahrungen zeigen aber, dass bei Hochwasser Tausende von Kubikmetern an Gesteinsmaterial durch den Stollen gehen.

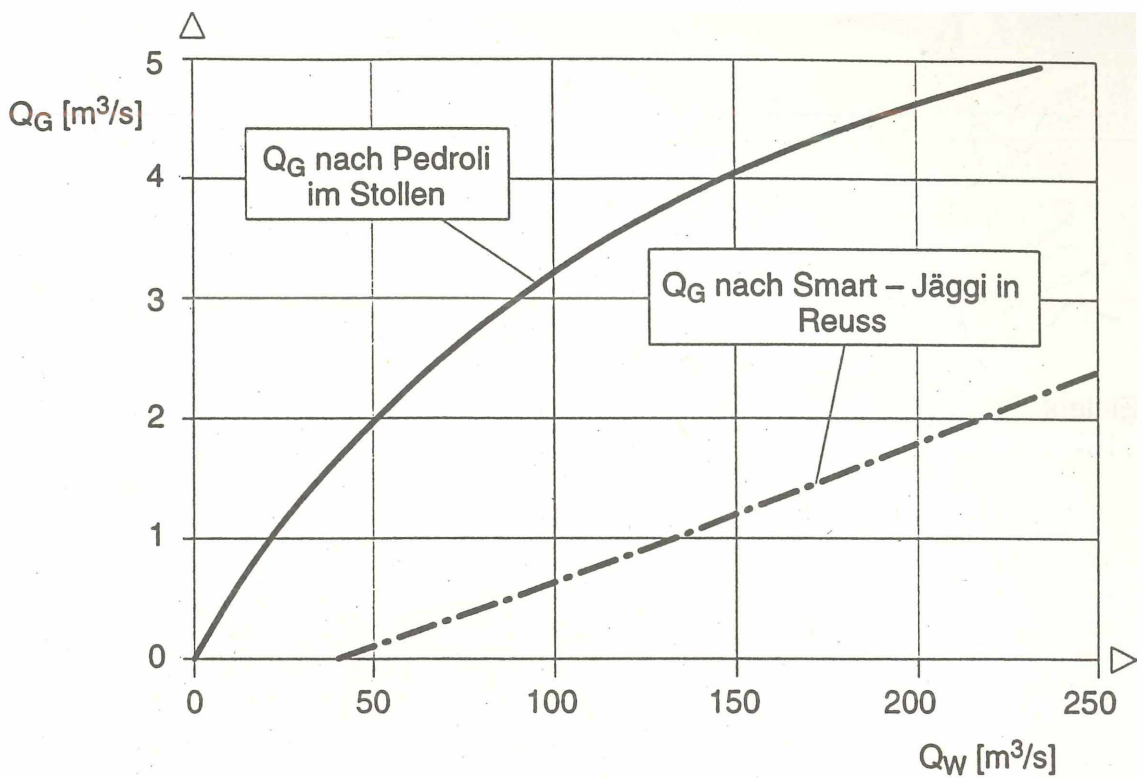
Abbildung 4

Anlage Pfaffensprung, Vergleich der gerechneten Geschiebefunktion im Geschiebestollen mit jener im oberliegenden Reussabschnitt

Interessant ist noch ein Vergleich dieser Geschiebetransportkapazität mit jener des Zuflusses (Gefälle rund 3.5 %). Wie Abb. 4 zeigt, übersteigt die Transportkapazität des Stollens jene der Reuss erheblich. Beispielsweise ist beim Schluckvermögen von $220 \text{ m}^3/\text{s}$ der Faktor mehr als zwei. Daher ist gewährleistet, dass die Spülwirkung des Stollens perfekt ist. Auf seiner Sohle bleibt also kein Geschiebe liegen. Das ist wichtig, weil sonst die Sohle nicht mehr glatt wäre, was die Geschiebetransportkapazität erheblich vermindern würde. Die erwähnte Formel von Pedroli käme dann jedenfalls nicht mehr zum Tragen.

Immerhin deutet die Differenz zwischen der errechneten Geschiebetransportkapazität des Stollens und jener der Reuss auf einen beträchtlichen Sicherheitszuschlag. In diesem Zusammenhang sei noch erwähnt, dass auch der Abschleiß eine Aufrauung der Sohle und damit eine Verminderung der Geschiebeführung bewirken kann. Der Sicherheitszuschlag ist also auch diesbezüglich zu verstehen.

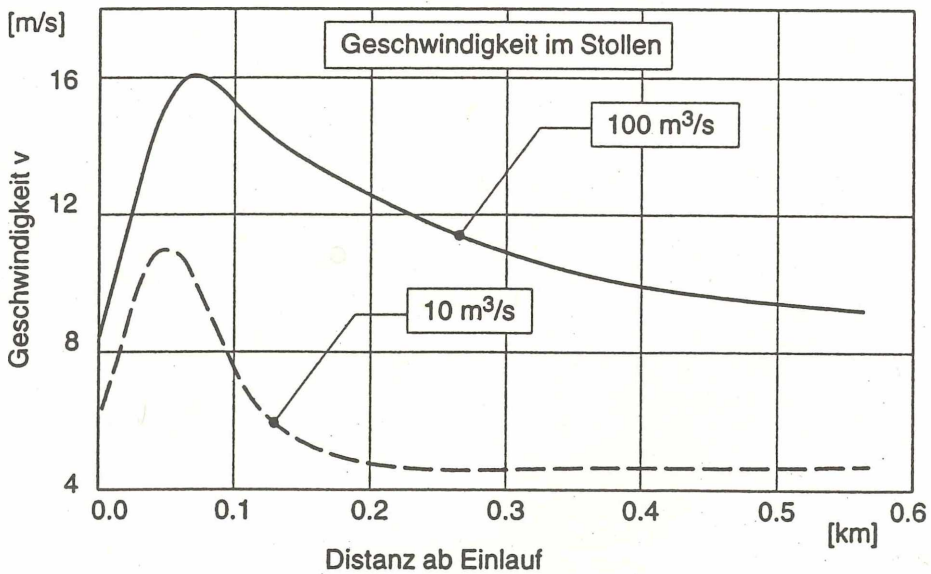
Abbildung 8

Anlage Runcahez, berechnete Geschwindigkeiten v längs des Geschiebestollens für zwei Abflüsse
