Naturstein an Gebäuden der Chemnitzer Innenstadt in Vergangenheit und Gegenwart

Ferdinand Heinz & Heiner Siedel, Dresden

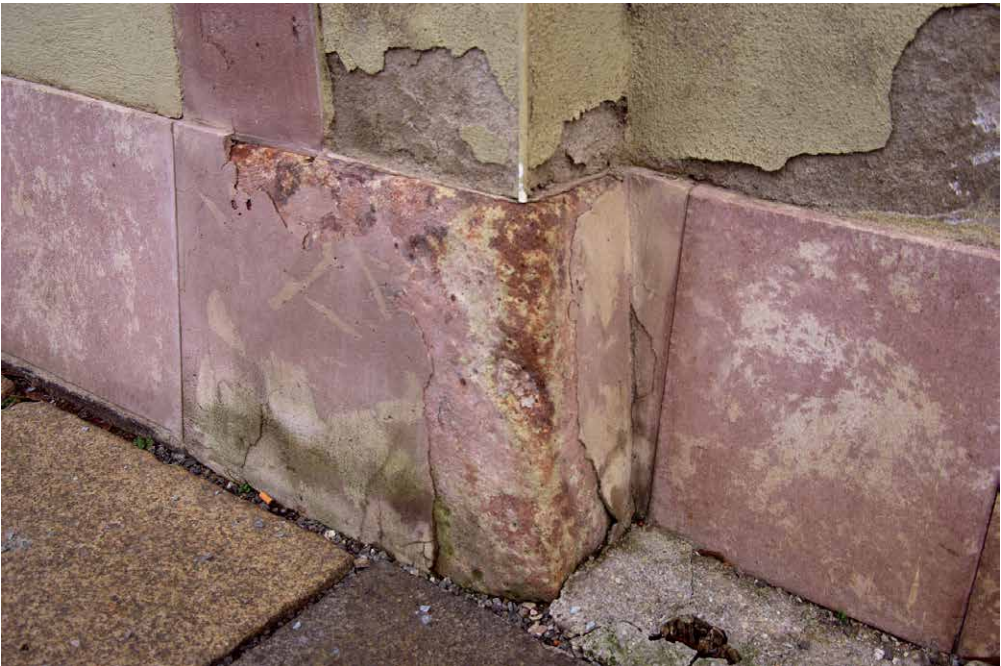
Abb. 7 Mörtelergänzungen und Neuteile in einer verwitterten Sockelzone aus Hilbersdorfer Tuff.

Betrachtet man den Erhaltungszustand der häufig verwendeten Hilbersdorfer Tuffe, bietet sich ein differenziertes Bild. Während sie in Fassadenflächen und meist auch im Bereich der Fenster- und Türgewände in weniger stark feuchtebelasteten Gebäudeabschnitten oft recht gut erhalten sind, zeigen sie in stärker feuchte- und salzbelasteten Bereichen der Bauwerke (Gebäudesockel, vorspringende Gesimse, Traufgesimse, Sohlbänke) häufiger einen schlechten Zustand bis hin zum völligen Zerfall der originalen Oberfläche (Abb. 6). Darüber hinaus sind in den Sockelzonen von Gebäuden, in denen Hilbersdorfer Tuff verwendet wurde, oft großflächige Steinerergänzungen mit Mörtel aus jüngerer Zeit zu finden, die von bereits früher notwendig gewordenen Ausbesserungen zeugen (Abb. 7).

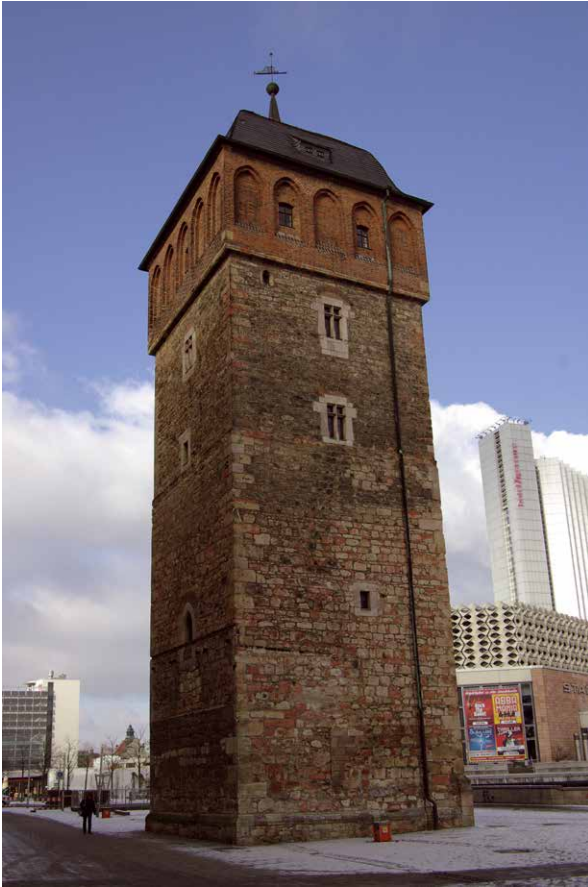
Abb. 11 Roter Turm mit mittelalterlichem Mauerwerk aus Hilbersdorfer Porphyrtuff.

Zu dieser Befestigung gehörte der erhaltene Rote Turm (Abb. 11) mit Mauerwerk aus Hilbersdorfer Porphyrtuff. Seine Fundamente stammen aus dem 12. Jahrhundert und damit aus der Gründungszeit der Stadt - er ist in dieser Zeit wohl als befestigter Wohnturm errichtet und später in die Stadtmauer integriert worden. Die ältesten Steinbrüche im Hilbersdorfer Tuff haben unmittelbar vor den Toren der damaligen Stadt im heutigen Stadtgebiet gelegen und sind nicht mehr vorhanden (BEEGER & QUELLMALZ 1964, URBAN 1983). Sie lieferten einen ziegelrot-weiß gefleckten Tuffstein, der am Roten Turm (vgl. Abb. 11) wie auch an der Nikolaikirche sowie älteren Teilen des ehemaligen Benediktinerklosters (Schlosskirche / Schlossbergmuseum, außerhalb des Erfassungsgebietes) verbaut ist.

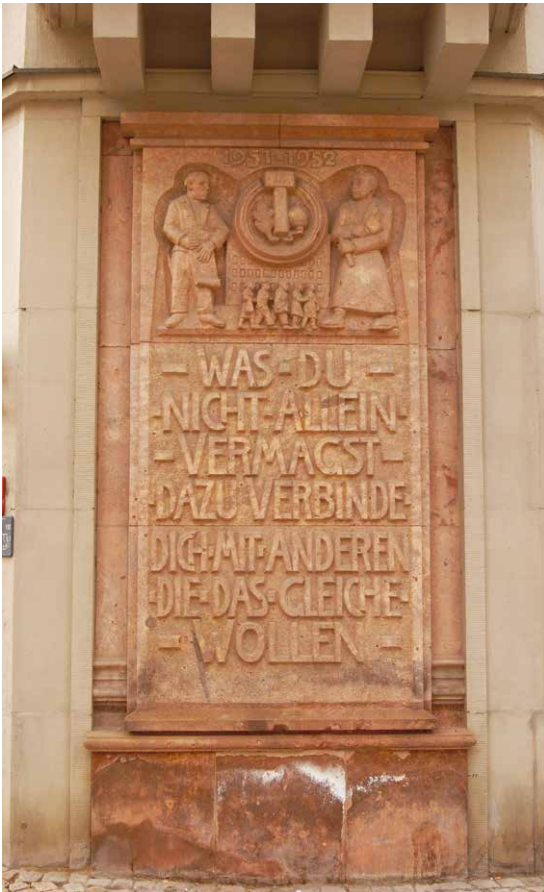
Abb. 17

Gedenktafel aus Hilbersdorfer Porphyrtuff aus der Zeit des Wiederaufbaus an einer Fassade in der Inneren Klosterstraße.

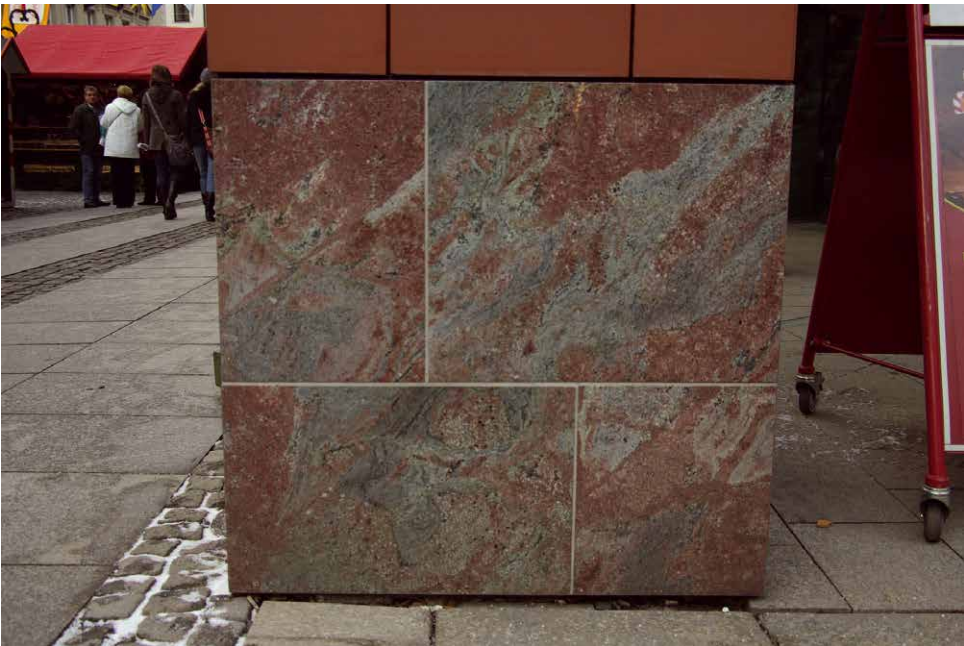
Abb. 18 Einsatz eines metamorphen Gesteins (Migmatit Verde Tropical aus Brasilien) in der Sockelzone der Rathauspassagen in der Inneren Klosterstraße (2003 eröffnet).

Auch neue Gebäude wurden unter teilweiser Verwendung von Naturstein bei der Fassadengestaltung errichtet. Ein markantes Beispiel im Stadtzentrum ist in der Inneren Klosterstraße zu finden, wo in der Sockelzone ein Metamorphit (Verde Tropical) mit auffälliger Farbe und Textur eingesetzt wurde (Abb. 18). Die gestalterische Absicht geht hier mit der gezielten Auswahl eines dichten, kristallinen, der zu erwartenden Belastung gewachsenen Naturwerksteins für die stark durch Feuchte beanspruchten Gebäudeteile einher.
