# Naturstein an Gebäuden der Chemnitzer Innenstadt in Vergangenheit und Gegenwart

Ferdinand Heinz & Heiner Siedel, Dresden

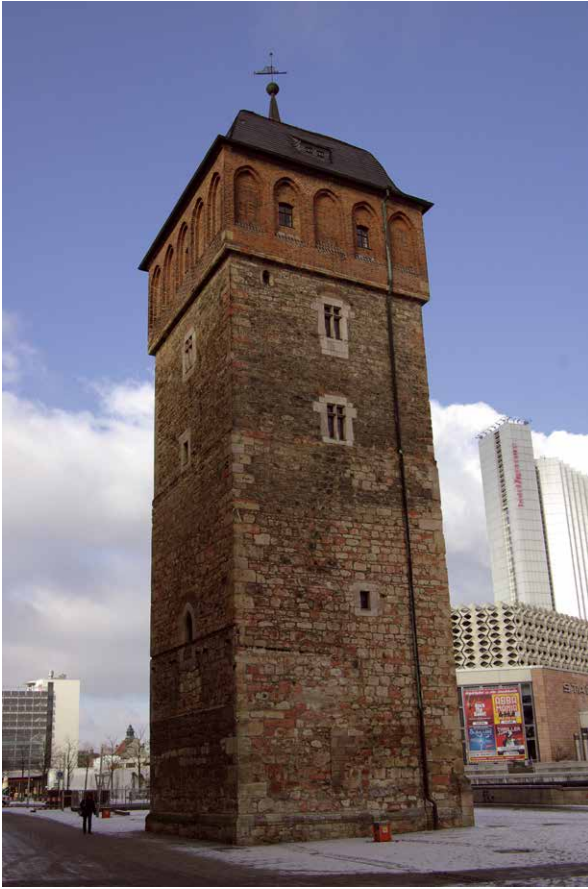
**Abb. 11** Roter Turm mit mittelalterlichem Mauerwerk aus Hilbersdorfer Porphyrtuff.

Zu dieser Befestigung gehörte der erhaltene Rote Turm (Abb. 11) mit Mauerwerk aus Hilbersdorfer Porphyrtuff. Seine Fundamente stammen aus dem 12. Jahrhundert und damit aus der Gründungszeit der Stadt - er ist in dieser Zeit wohl als befestigter Wohnturm errichtet und später in die Stadtmauer integriert worden. Die ältesten Steinbrüche im Hilbersdorfer Tuff haben unmittelbar vor den Toren der damaligen Stadt im heutigen Stadtgebiet gelegen und sind nicht mehr vorhanden (BEEGER & QUELLMALZ 1964, URBAN 1983). Sie lieferten einen ziegelrot-weiß gefleckten Tuffstein, der am Roten Turm (vgl. Abb. 11) wie auch an der Nikolaikirche sowie älteren Teilen des ehemaligen Benediktinerklosters (Schlosskirche / Schlossbergmuseum, außerhalb des Erfassungsgebietes) verbaut ist.

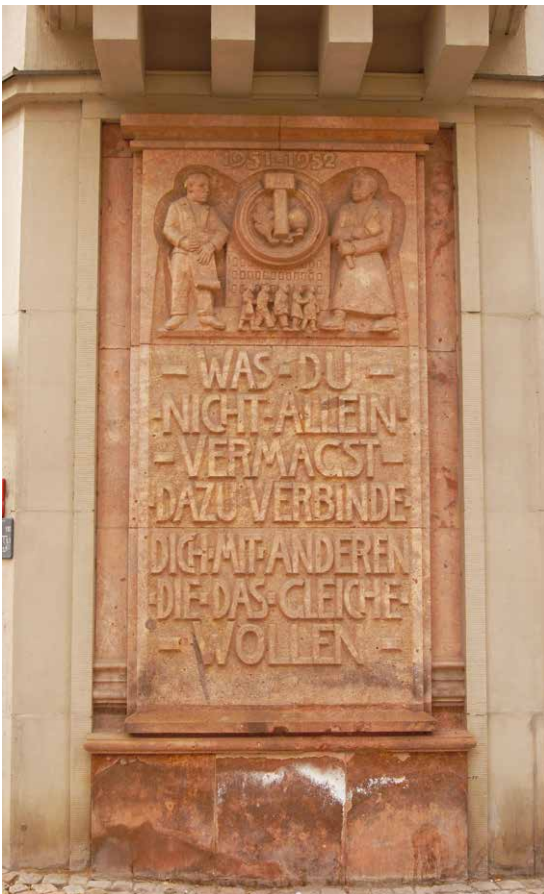
#### **Abb. 17**

Gedenktafel aus Hilbersdorfer Porphyrtuff aus der Zeit des Wiederaufbaus an einer Fassade in der Inneren Klosterstraße.

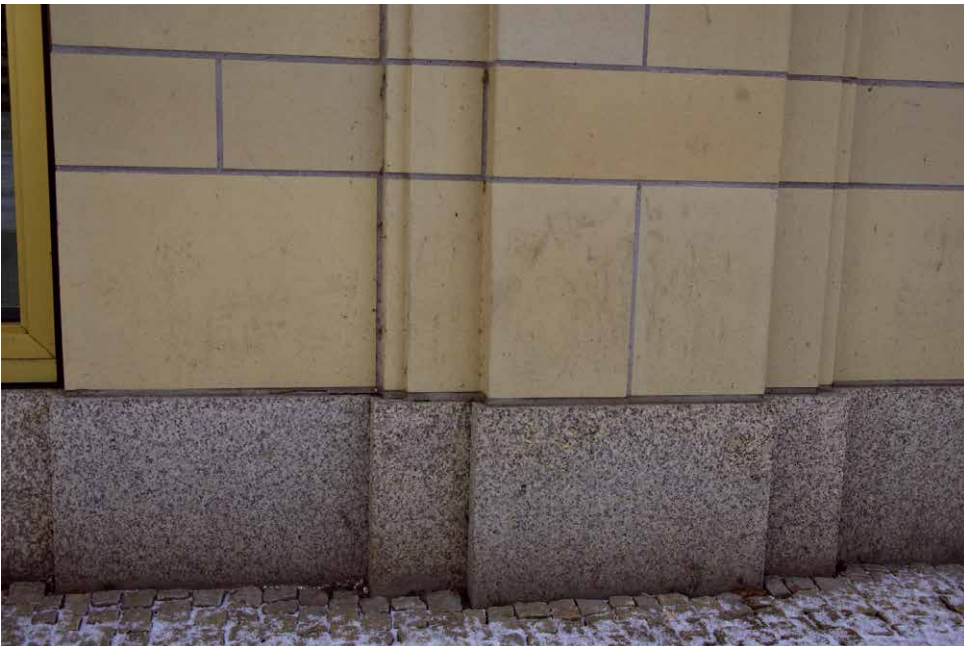
Abb. 19 Moderne Fassadengestaltung an der Galerie am Roten Turm (Am Wall) mit Keramikelementen, die auf Fernsicht eine Natursteinoptik vortäuschen, und Granit in der Sockelzone.
