Der Wartschenbach. Vom Gebirgsbach zum Wildbach

Die Entwicklung von 1966 bis 1998

The Wartschenbach - Development of a mountain brook into a torrent,
from 1966 to 1998

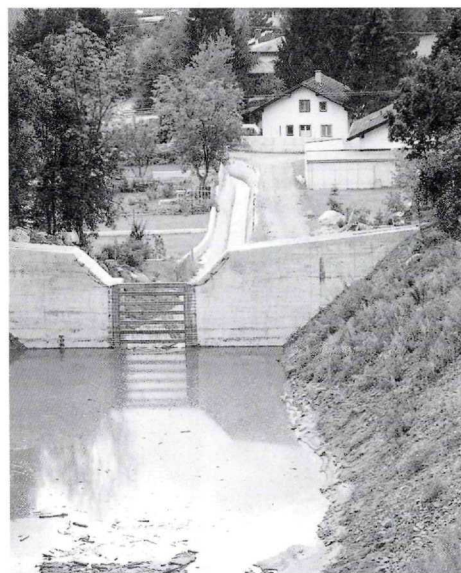
Abb. 11. Geschiebedosiersperre oberhalb der WARTSCHEN-SIEDLUNG und WARTSCHEN-BACH-Verbauung am unteren Schwemmkegel, Verbaumaßnahmen 1986.

Die Zufahrtsstraße rechtsufrig des Unterlaufgerinnes ist wieder hergestellt worden, bei den Wohnhäusern, die nahe am Bach liegen wurden Beton-Einfriedungsmauern errichtet. (Abb. 11)
