# Welcome Rohde & Schwarz UPL Audio Analyzer

Diesmal geht es um Servicearbeiten an einem Rohde & Schwarz UPL Audioanalysator:

- Austausch der BIOS-Batterie
- Parametrierung und Inbetriebnahme
- Umbau auf Flash-Speicher (HDD-Umrüstung)
- Einbau USB-Floppy von Gotek
- SW-Update auf Firmware V3.06
- Warum man SW-Optionen nicht frei-hacken sollte!

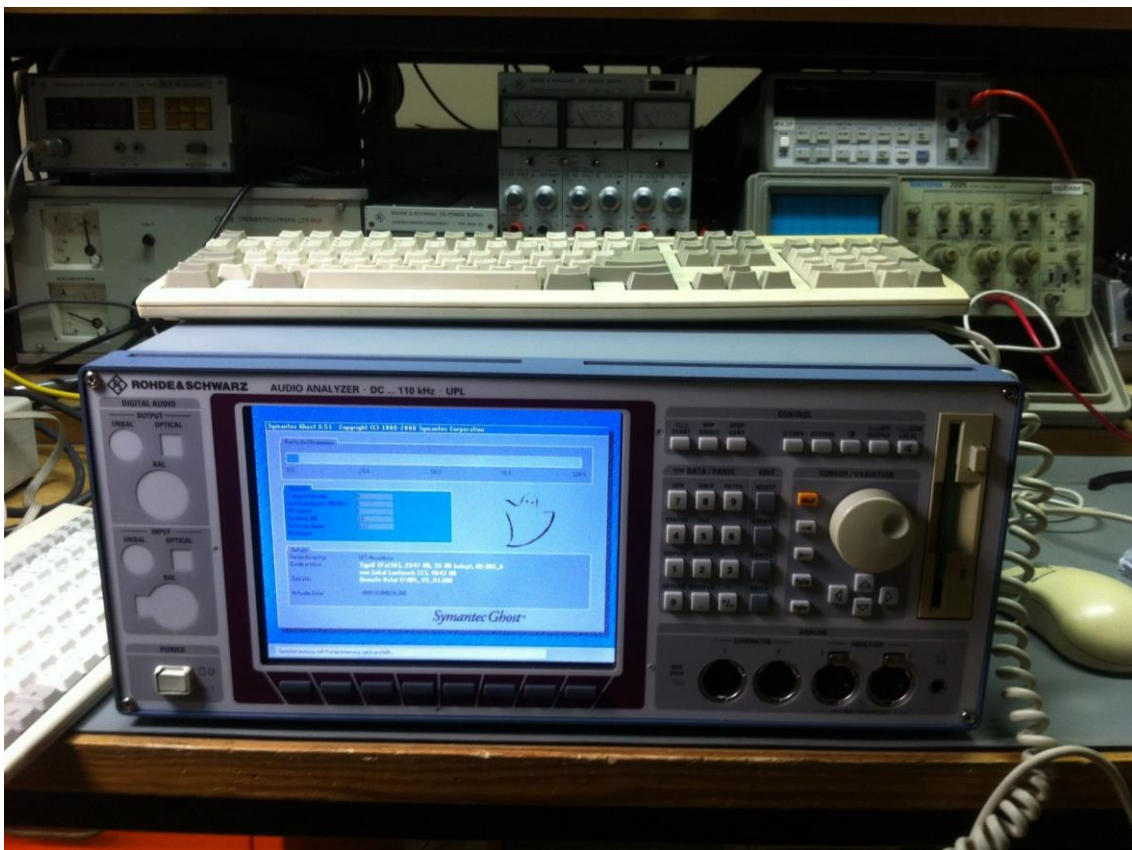
**Abbildung 2: mein UPL "Karl"- hier ein altes Foto von 2014 mit NortonGhost zum Anfertigen einer Sicherheitskopie der internen Festplatte**

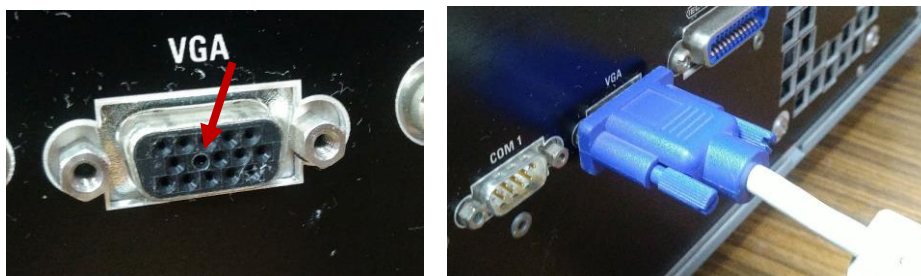
Abbildung 5: erst wenn man dieses Loch nachbohrt, passt ein normaler VGA-Stecker

Warum dieser Pin bei den R&S VGA-Buchsen immer fehlt, weiß ich nicht. Vermutlich eine bewusste Codierung für irgendwas. Ich gebe aber gern zu, dass ich auch nie nachgesehen habe, was auf diesem Stift normalerweise für ein Signal liegt. Ich bohre einfach immer ein Loch rein und fertig.

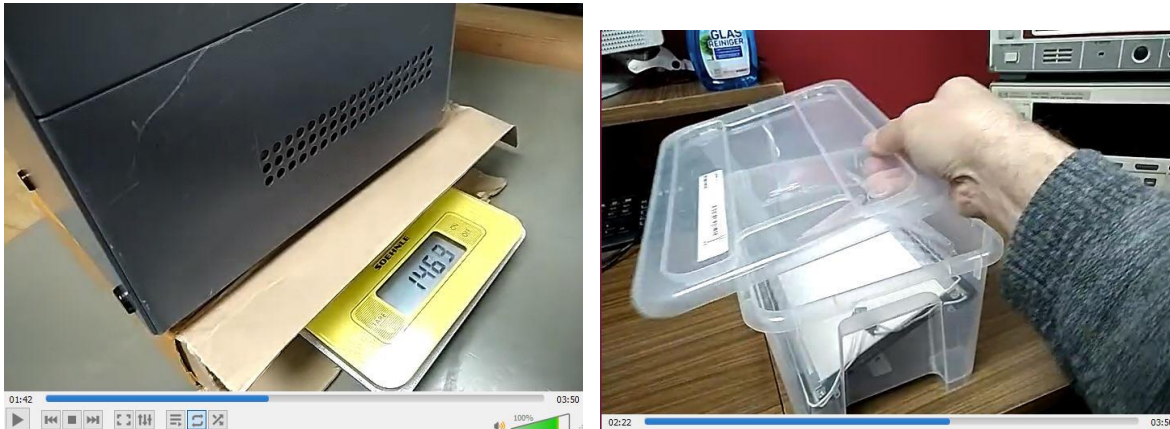
**Abbildung 8: mit eigens gedrehten Videos einer mit ins Paket gelegten Küchenwaage versuchte ich dem Käufer zu erklären, dass jegliche von oben kommenden Kräfte bei seiner verwendeten dünnen Pappschachtel voll auf den Inhalt des Päckchens übertragen werden und er beim nächsten Mal daher bitte eine stabile Kunststoffbox für den Versand nehmen sollte- leider ohne Erfolg**

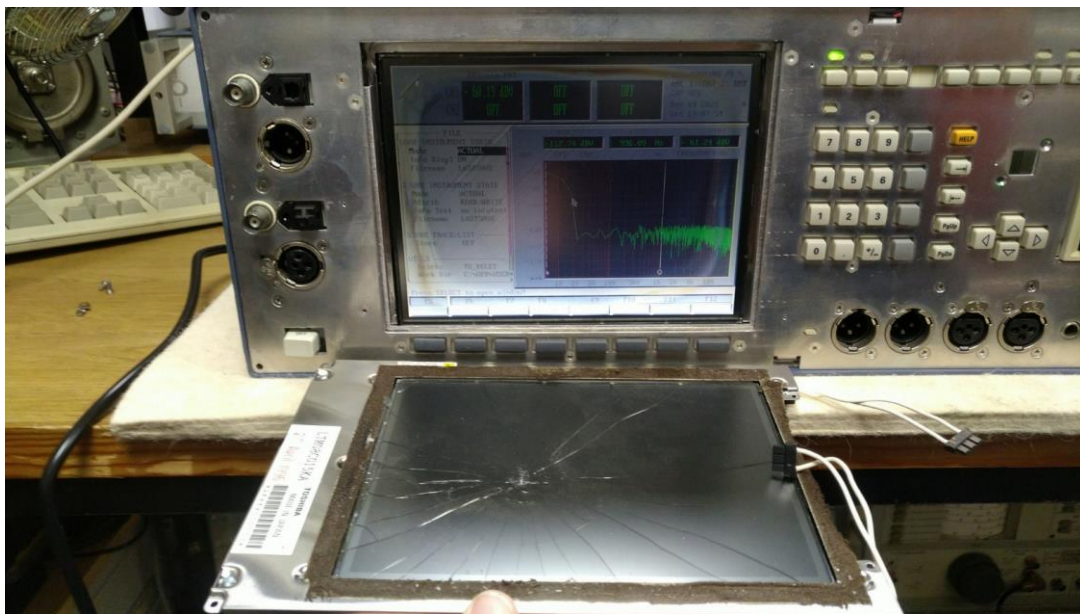
**Abbildung 9: Dank unzureichender Verpackung: das -als Ersatz für das gesplitterte Display (vorn) bestellte- Ersatzdisplay aus China kam leider ebenfalls defekt hier an (siehe Schatten- und Moirée-Effekte im UPL-Display) :-)**

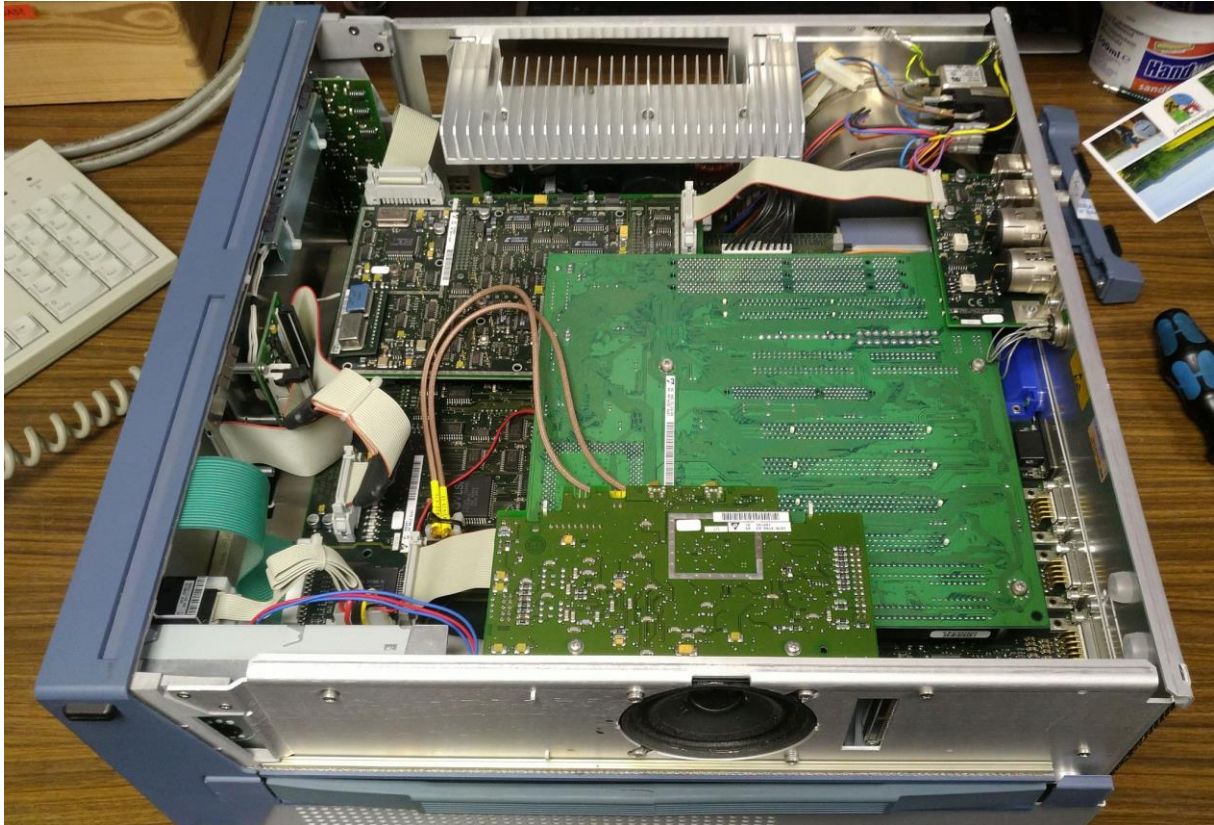
**Abbildung 11: Christoph besitzt -genauso wie Schrotti- auch eine DigitalAudio-Option B2 und die Lautsprecher-Option B5**

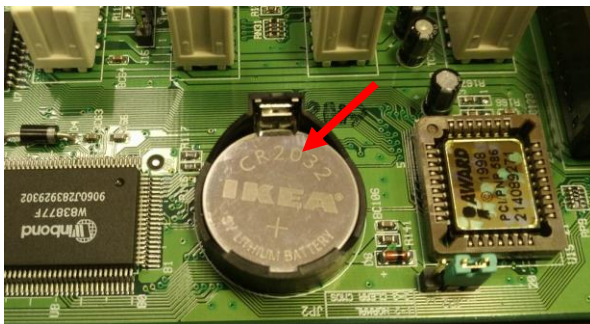
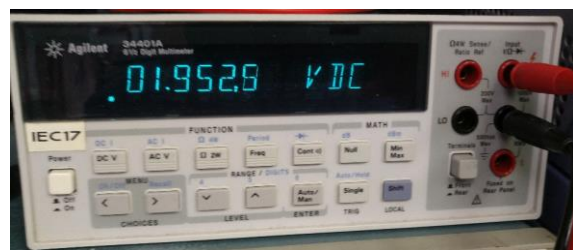
Aber nun sehe ich endlich die kleine Lithiumzelle und ein Nachmessen ergibt mit nur knapp 2Volt, dass hier eine neue gebraucht wird. Ich kaufe Batterien übrigens sehr oft bei IKEA, weil die dort meinem Nachmessen nach gute Kapazitäten liefern und durch die hohen Besucherzahlen ganz sicher auch nicht überlagert sind. So oft, wie dort nämlich Batterien verkauft werden, ist die Chance sehr groß, dass man auch frische Ware mit langer Lebensdauer bekommt und keine Teile, die schon kurz vor dem Auslaufen stehen (passiert mir leider oft mit Batterien für die Armbanduhr).

Abbildung 18: links: IKEA-Batterie im UPL; rechts: nur noch knapp 2V auf der alten Lithiumzelle- das ist zu wenig

Gut, die Batteriespannung stimmt mit meiner IKEA-batterie wieder, also erstmal ab mit den ganzen Sachen zum Ausblasen mittels Druckluft. Wie eine jüngst abgebrannte Netzwerfestplatte bei mir bewies, ist das regelmäßige Ausblasen sowie Reinigen der Steckkontakte absolute Pflicht bei elektrischen Geräten!

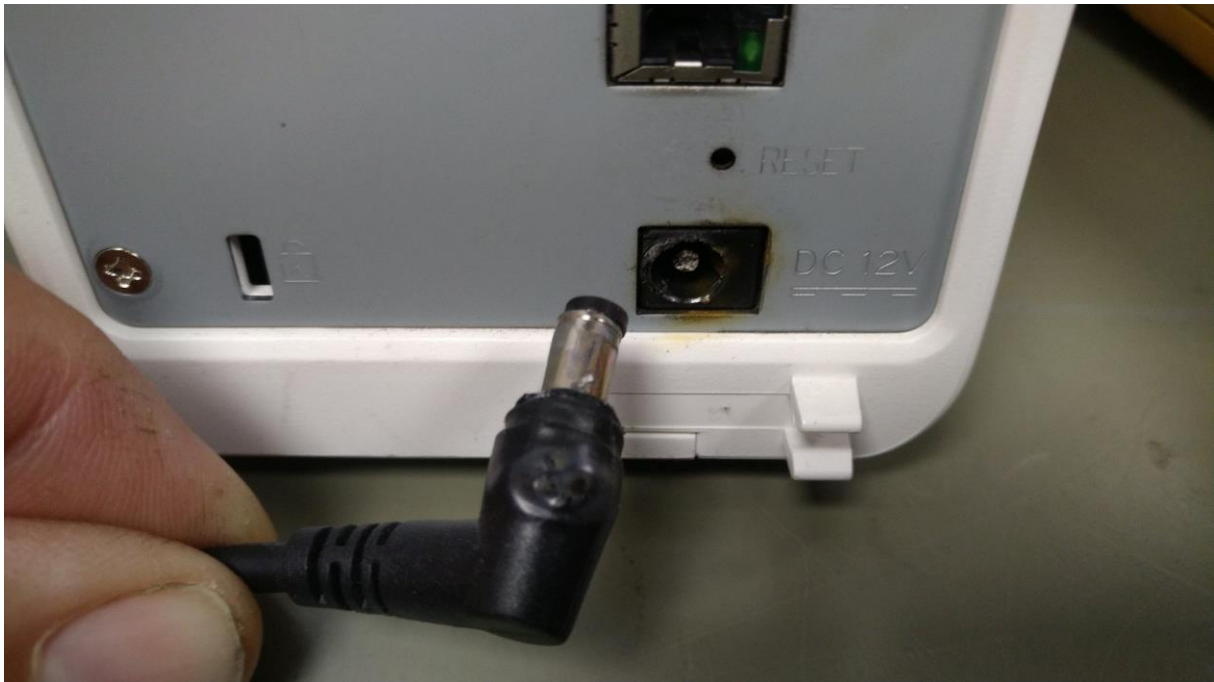
**Abbildung 19:** auf dieser QNAP TS212 Netzwerkfestplatte speichere ich alle meine Reparaturberichte. Durch meine Nachlässigkeit beim jährlichen Reinigen baute sich ein hoher Übergangswiderstand auf, erhitze und verschmorte schließlich den Stromversorgungsstecker- und fiel dann mit Kurzschluss aus!

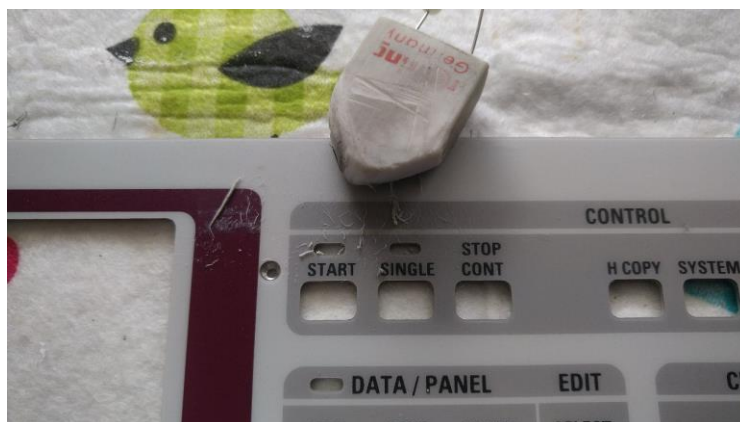
**Abbildung 20:** Tipp: Reste von Aufklebern oder Verschmutzungen kann man gut mit einem weichen Radiergummi abrubbeln!

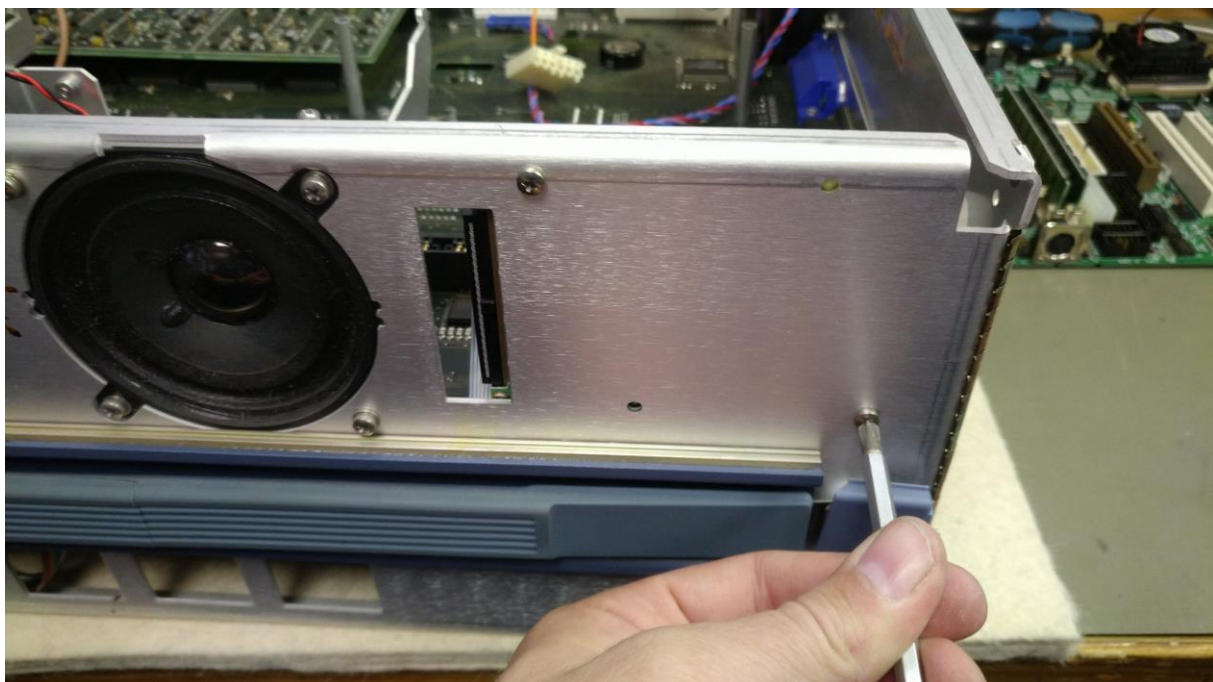
Man schraubt sie mittels der beiden kleinen Kreuzschlitzschrauben von der Seite her ab.

Abbildung 22: Festplatte ausbauen

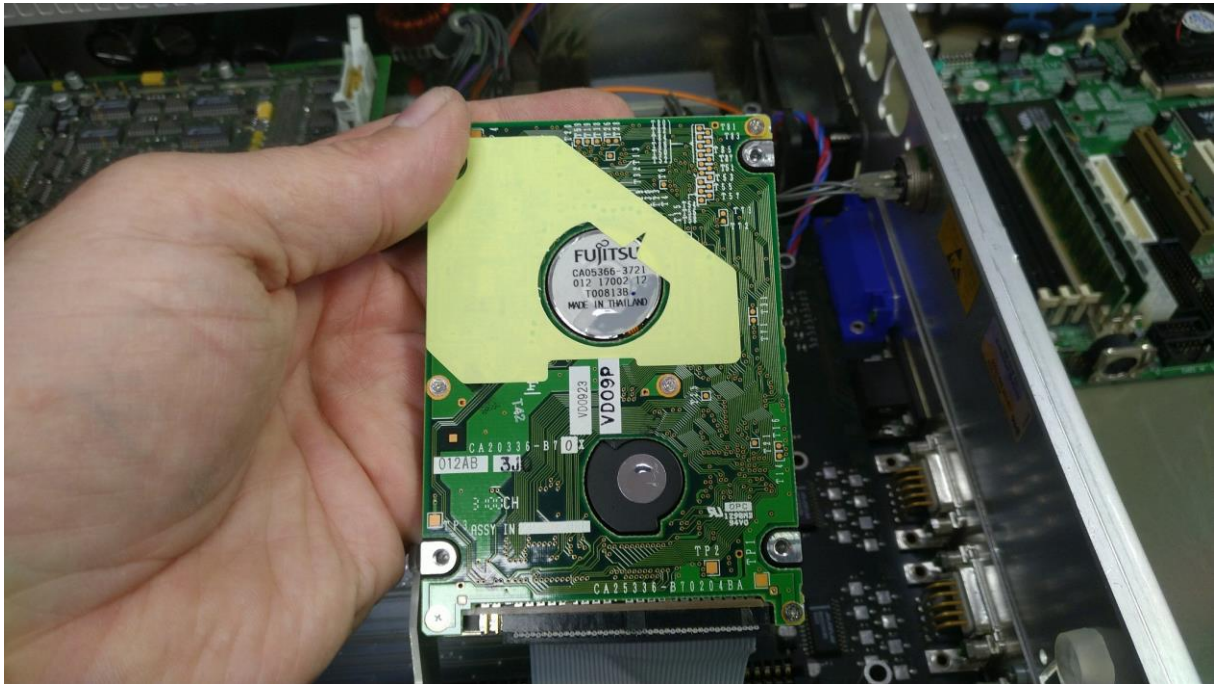
Geschafft. Es ist eine Fujitsu mit 2GB Kapazität und 44pin IDE-Anschluss.

Abbildung 23: interne Festplatte

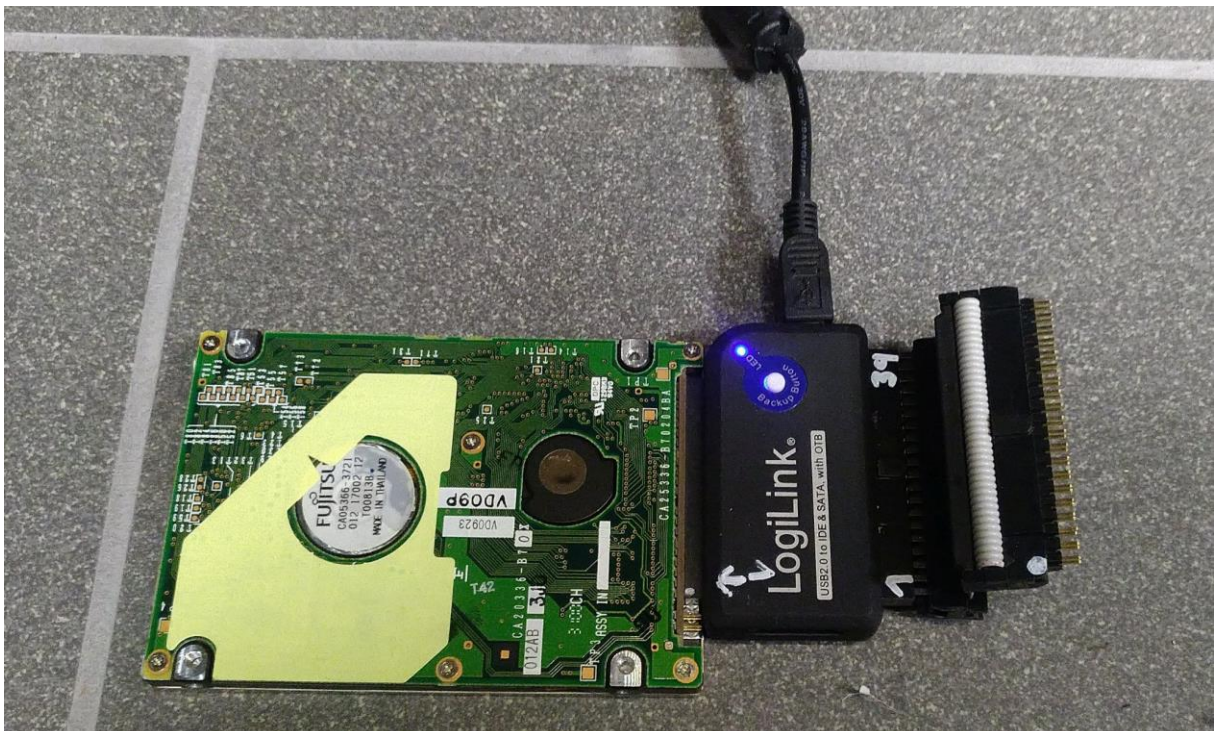
Also ab damit an meinen Logilink USB-Festplattenadapter.

Abbildung 24: Festplatte anschließen

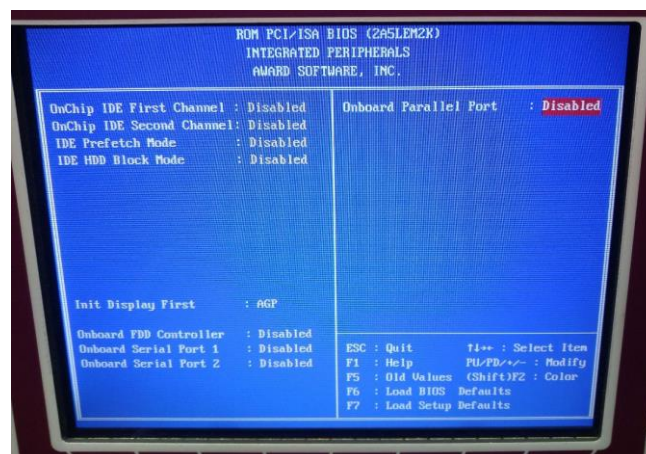
Nun muss man beim UPL allerdings folgendes wissen: die Festplatte ist nicht direkt am Motherboard angeschlossen, sondern über einen R&S-eigenen Controller auf dem Digital-board. Daher muss man bestimmte Einstellungen im BIOS machen, damit der UPL korrekt booten kann. Welche genau, verrät ein R&S-FAQ, das genau diesen Fall beschreibt!

Abbildung 29: beim UPL ganz wichtig: die internen Controller müssen alle DISABLED werden, denn der UPL hat eigene Festplattencontroller an Bord!

Ich gehe also in das AWARD-BIOS, mache sämtliche vorgeschlagenen Einstellungen und starte den UPL. Wie die Einstellung -zumindest bei \*meinem\* UPL- aussehen, könnt ihr in den folgenden Bildern ablesen.

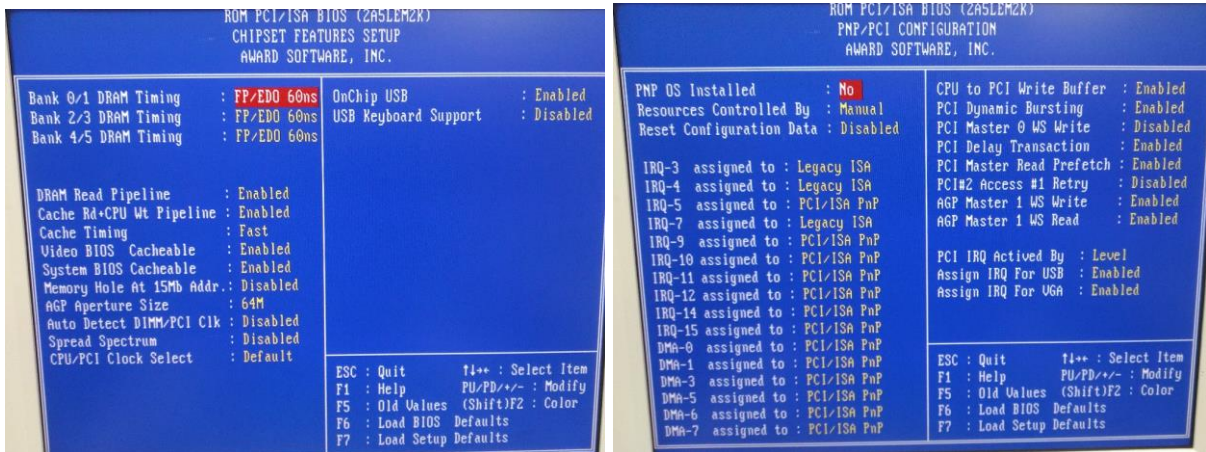
Abbildung 30: hier mal ein paar Fotos meiner UPL-Einstellungen im BIOS

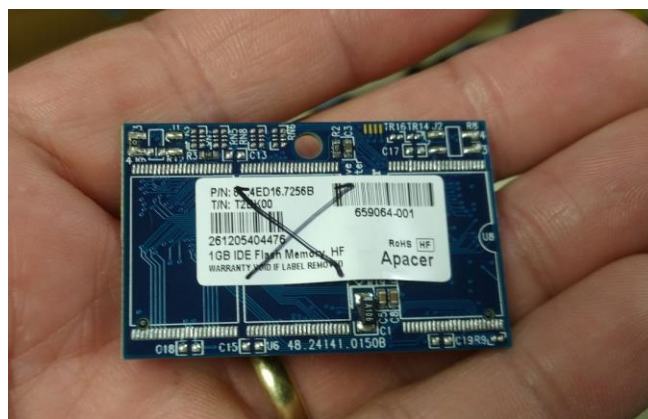
Ich greife also in meine R&S-Ersatzteilkiste und finde ein 1GB Speichermodul, das ich mir neulich mal günstig bei eBay gekauft habe (ca. 8EUR/Stück inkl. Lieferung!). Es scheint ein Speichermodul aus einem alten Laptop gewesen zu sein, die man mal ausgeschlachtet hat und nun für ein paar Euronen an Bastler verscherbelt. Es ist ein 44pin DOM Modul des Herstellers Apacer und funktioniert zumindest in meinem UPL problemlos.

Abbildung 32: Flash-Modul mit 1GB Speicher

Ich spiele ganz normal das vorher von der HDD erstellte Image auf das Flash-Modul. Die einzige Veränderung ist die Clustergröße, die mir das Acronis True Image von 32kB auf 16kB automatisch anpasst. Formatiert hatte ich das Flash-Modul vorher an meinem Windows XP-Rechner auf FAT 16.

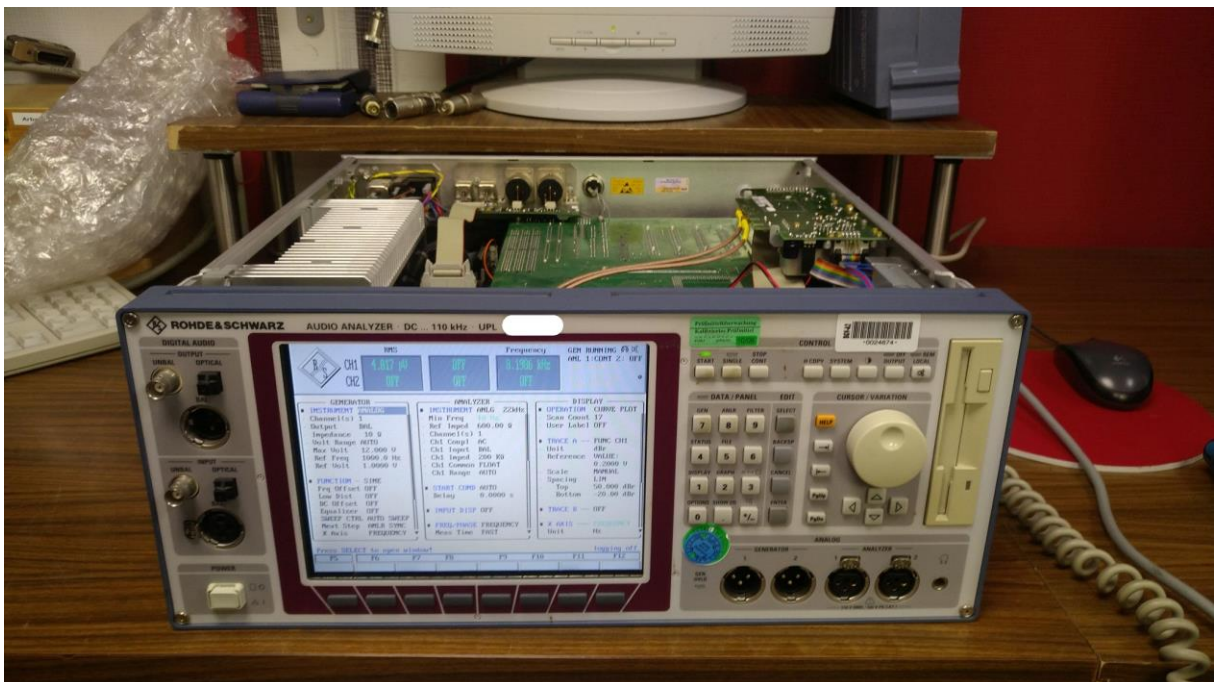
Und was soll ich Euch sagen? Das war's auch schon- der UPL bootet jetzt auch mit der Flash-HDD!!

Abbildung 35: Flash-HDD: hat geklappt!

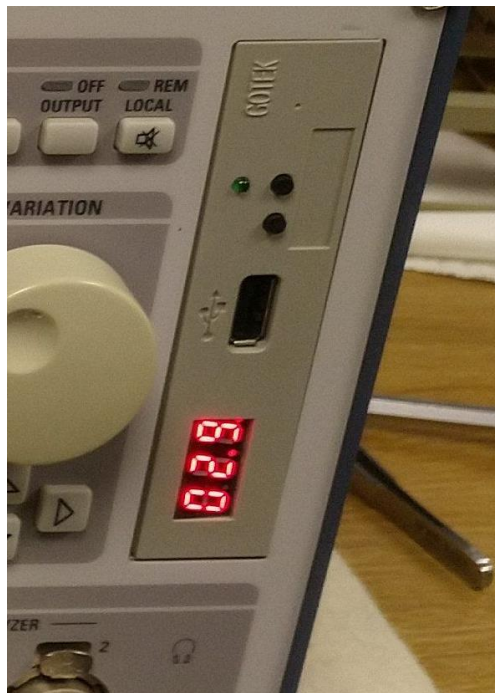
Abbildung 37: so eine USB-Floppy musste ich mir einbauen!

Also muss ich das machen, was ich eigentlich sowieso schon vor hatte: ich rüste den UPL auf eine USB-Floppy um. Bedeutet: raus die interne 3,5“ Floppydisk und rein eine moderne Gotek USB-Floppy. Die ist zwar auch nicht schneller als eine magnetische Disk, da sie über dieselbe Diskettenlaufwerkschnittstelle angeschlossen wird wie die magnetische Variante, aber sie hat der Magnettechnik gegenüber trotzdem einen großen Vorteil: da hier ganz normale USB-Sticks als Speichermedium Verwendung finden und keine Magnetscheiben mehr, ist die Datenzuverlässigkeit um einiges höher als bei der Verwendung von Disketten. Zugegeben- so richtig "perfekt" ist die USB-Floppy trotzdem nicht, denn ich hatte auch mit der USB-Floppy schon öfter Datenverlust beim Kopieren von Dateien. Aber solange man Dateien nur auf die USB-Floppy kopiert und nicht gleich auf dem Quelllaufwerk löscht, hat man immer noch einen zweiten Versuch und dabei dann vielleicht mehr Glück. Wichtig ist eben, dass man sich nicht blind darauf verlässt, dass die Datei auch wirklich auf den USB-Stick kopiert wurde, sondern man auch immer erst nochmal überprüft, ob sie dann am Zielort auch wirklich zu finden ist, bevor man sie am Quellort dann wirklich entfernt.

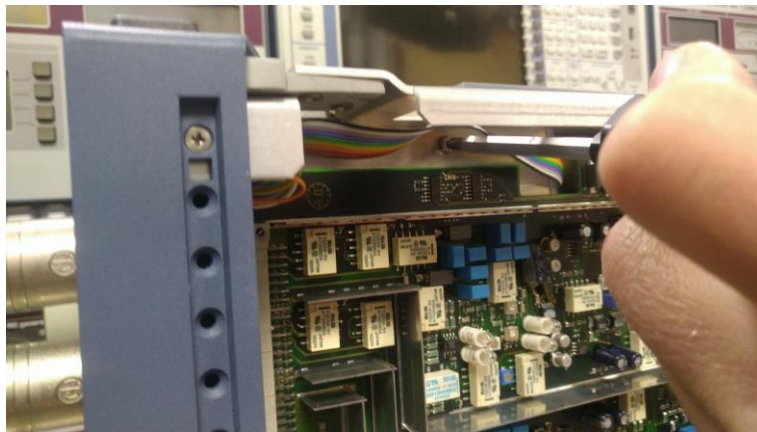
Abbildung 38: Schraube 2

Die zweite von der Unterseite. Das geht auch noch.

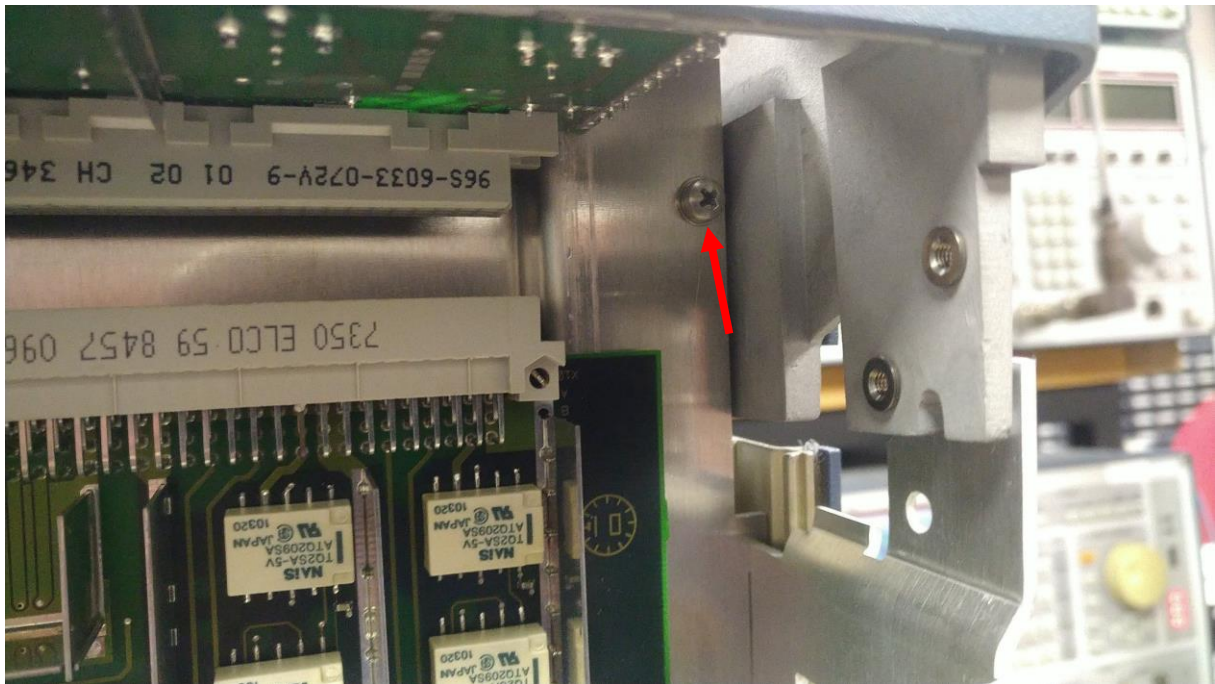
Lediglich eine einzige Schraube muss gelöst werden, bis ich das Blech mit der Kopfhörerbuchse (Lautsprecher-Option?) abnehmen kann und damit die dritte und letzte Flopyschraube erreiche!

Abbildung 40: Schraube Nr. 3 kommt zum Vorschein+

Danach ist es ein Kinderspiel: die Floppy wird abgesteckt und gleitet nach vorn heraus.

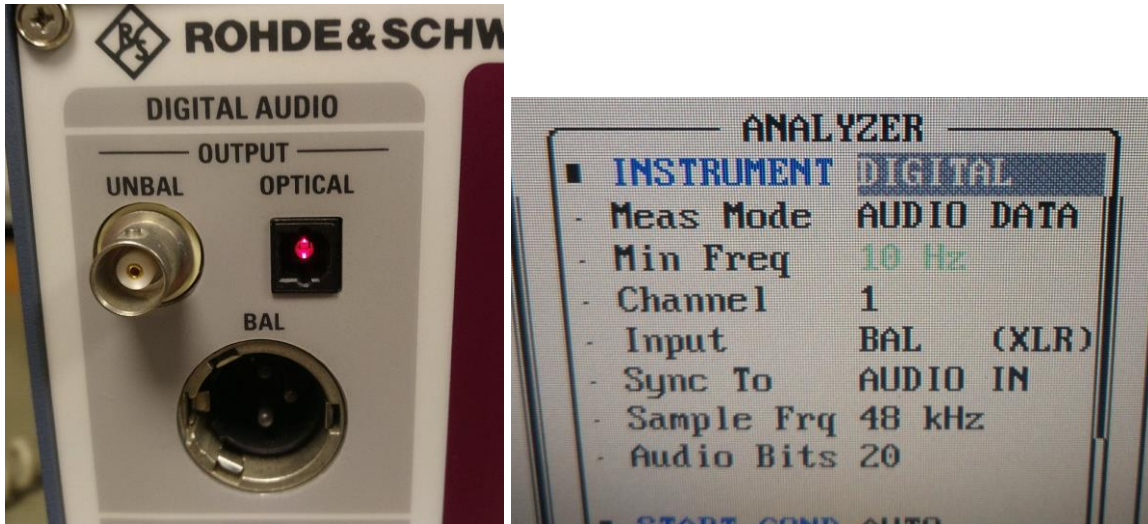
Und jetzt kommt die große Überraschung: mit der Installation der aktuellen Firmware V3.06 wird auf einmal auch die Option B-2 (digitale Audio-Schnittstellen) erkannt! Und nimmt man die Kappe vom optischen Transmitter ab, sieht man es jetzt auch tatsächlich rot leuchten!

Abbildung 48: rot leuchtender Transmitter und die Möglichkeit, "DIGITAL" als Betriebsmode auszuwählen zu können, zeigen uns, dass die Option nun erkannt wurde!

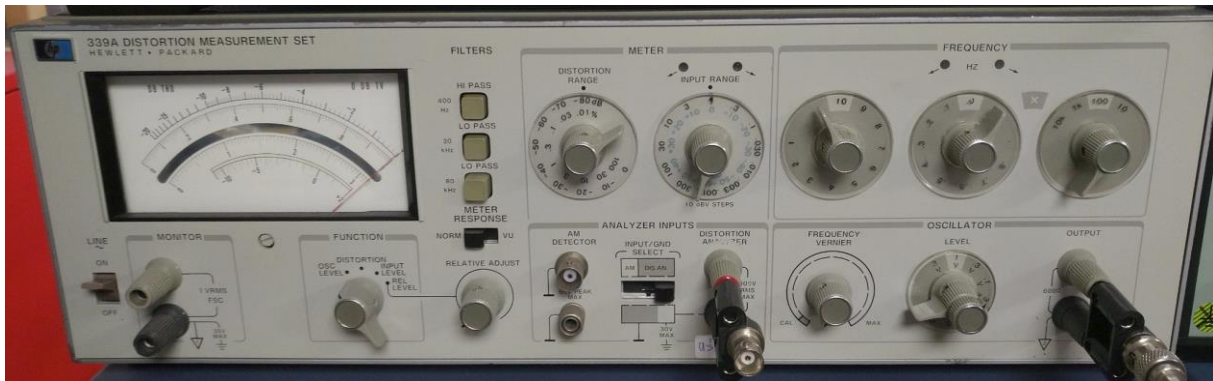
Abbildung 49: Performance HP339 nach dem Umbau

Ich habe dort ICs gewechselt, Kondensatoren ausgetauscht und auch das Ausgangspoti gegen einen hochwertigen Bourns -Typ gewechselt. Damit erreicht das Teil bei 1kHz/1V eine Performance von guen -119dB, manchmal auch bis zu wackeligen -122dB. Das ist -linear gedacht- unterhalb 0,000 1% THD!

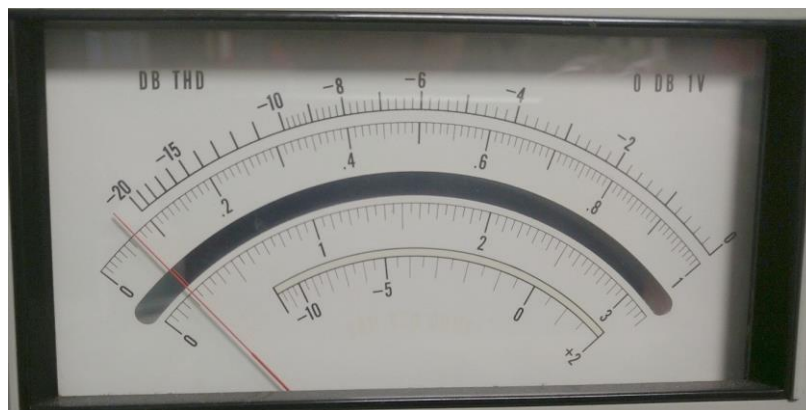
Zuerst kann ich natürlich die Klirrfaktormessbrücke des HP339A selbst benutzen. Mit HP400Hz und TP30kHz messe ich  $0,0007\%$ . Also etwas mehr als  $-100\text{dB}$ . Tiefer kommt er nicht, denn darunter begrenzt sein Eigenrauschen die Anzeige. Trotzdem kein schlechtes Ergebnis.

Abbildung 50: HP339A:  $0,0007\%$  (THD+N)

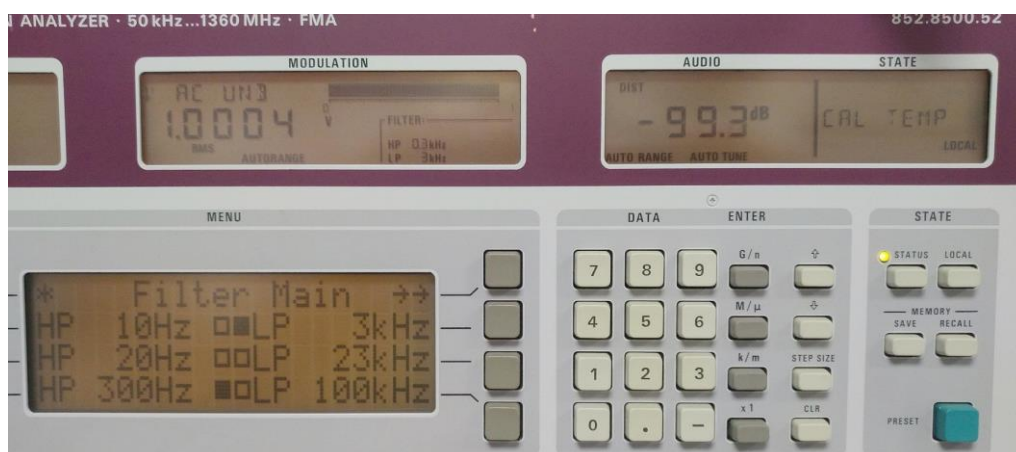
Mein Lieblings-Messdemodulator. Aber er verfügt auch über ein sehr gutes Audio-Voltmeter inklusive Klirrfaktormesser, daher nutze ich ihn sehr gerne. Mit seinen zuschaltbaren NF-Filtern (hier: HP20Hz, TP 23kHz) erhalte ich eine Anzeige von etwa  $-98\text{dB}$ . Das ist in etwa knappe  $0,001\%$ . Also ein ganz wenig schlechter als der modifizierte HP339A, aber für einen HF-Messdemodulator, der in der HiFi-THD-Nerd-Liga eigentlich überhaupt nichts zu suchen hat, trotzdem eine respektable Leistung!

Abbildung 51: der R&S FMA schafft ebenfalls fast  $-100\text{dB}$ ! THD+N

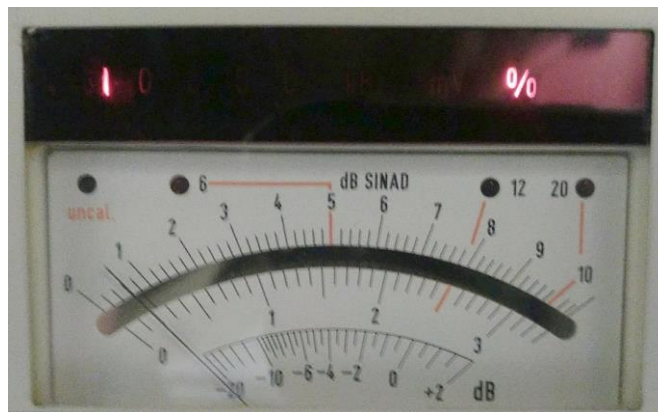
Jetzt wird es nahezu "bizarrr"- ich teste einen uralten Sprechfunkgerätemessplätze des Typs SMDU, den ich in der letzten Corona-Epidemie aufgearbeitet habe. Auch er hat einen Klirrfaktormesser, den er für die SINAD-Anzeige braucht. Und dieser liefert immerhin eine Anzeige von nur 0,07%- also sogar etwas besser als die Klirrfaktormessbrücke des CMTA! Toll- allerdings habe ich mir bei der Restauration und dem Abgleich auch wirklich sehr viel Mühe gegeben. Ob das für HiFi-Enthusiasten reicht? Für eine robuste Bühnenendstufe bestimmt, aber für einen filigranen Kopfhörer-High-End-Preamp sicher nicht.

Abbildung 53: minimale THD+N Anzeige des SMDU: etwa 0,07%

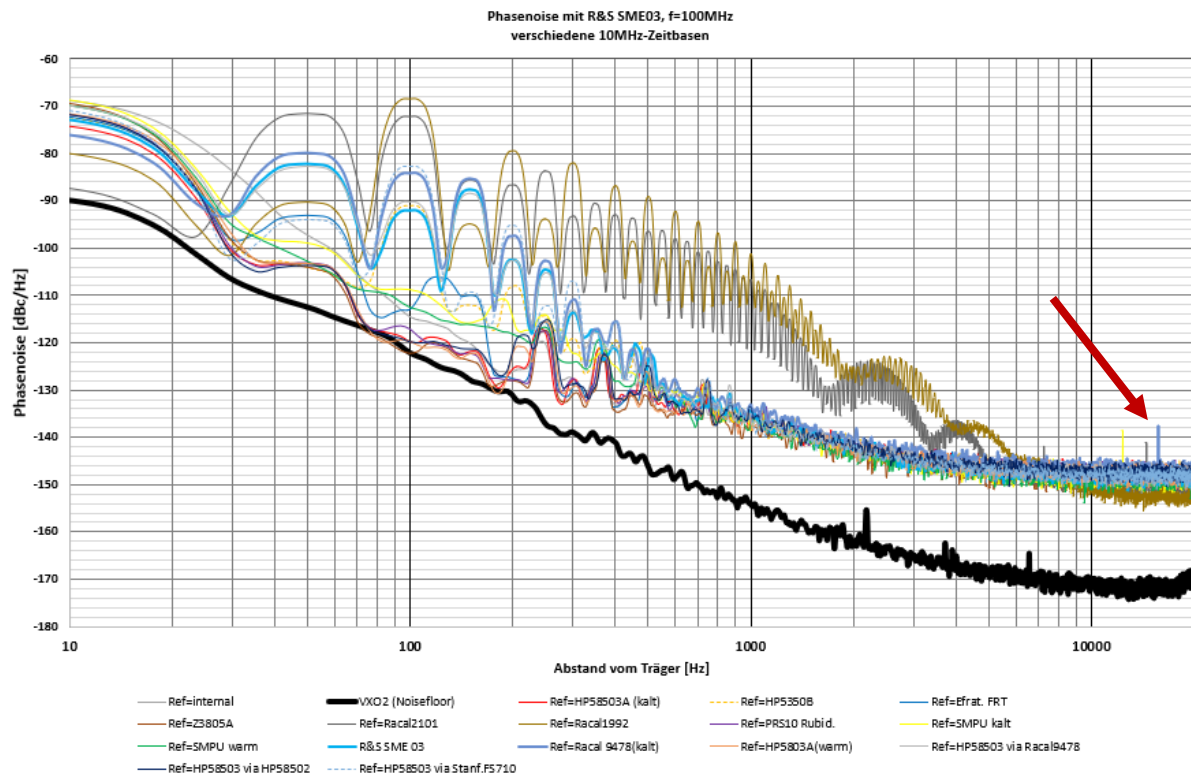
Abbildung 58: seltsame Peaks bei 16kHz...

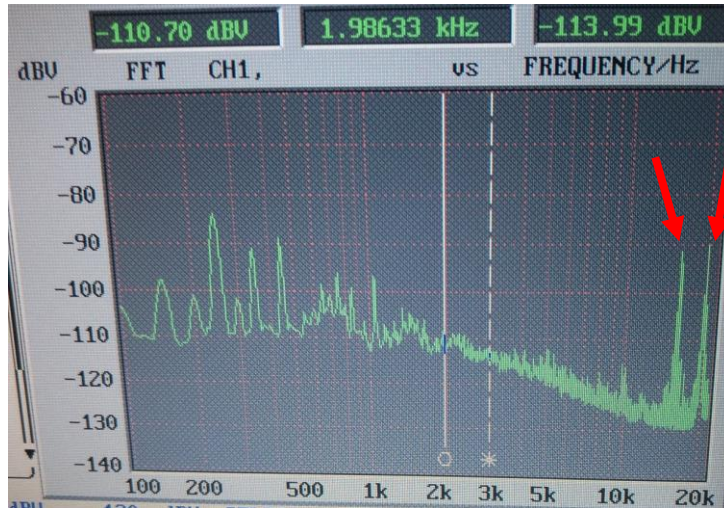
Abbildung 59: um diese Peaks geht es (hier ein Extrembeispiel)

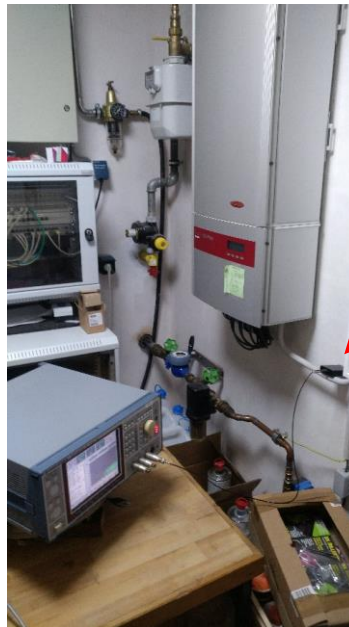
Magnetfeldsonde liegt auf der Speiseleitung des Wechselrichters

Abbildung 62: ich komme den 16kHz auf die Spur...

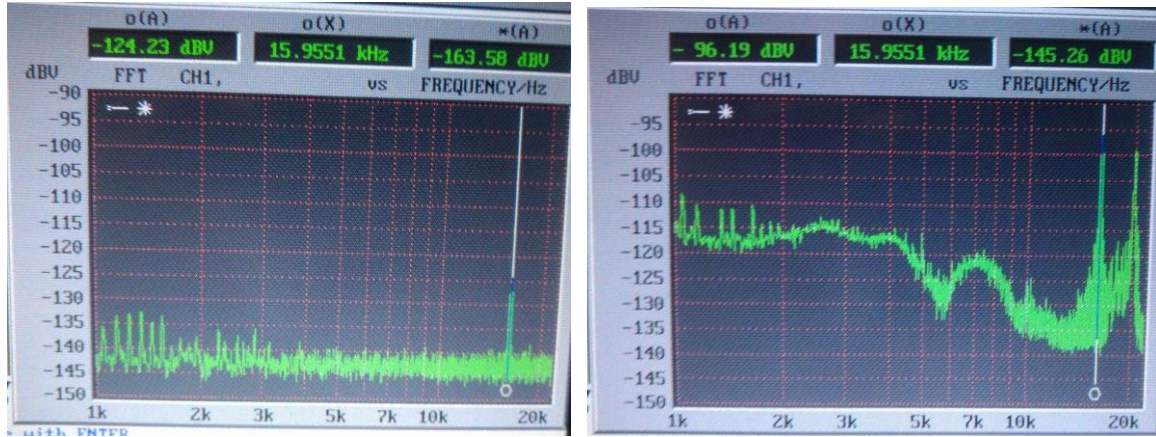
Abbildung 64: Messung Spektrum mit Max-Hold über mehrere Minuten. Links: PV offline, Rechts: PV online (bitte nur auf den Teil ab 10kHz aufwärts gucken, der Rest war ein ungewollter Impuls vom Einschalten des Deckenlichts)

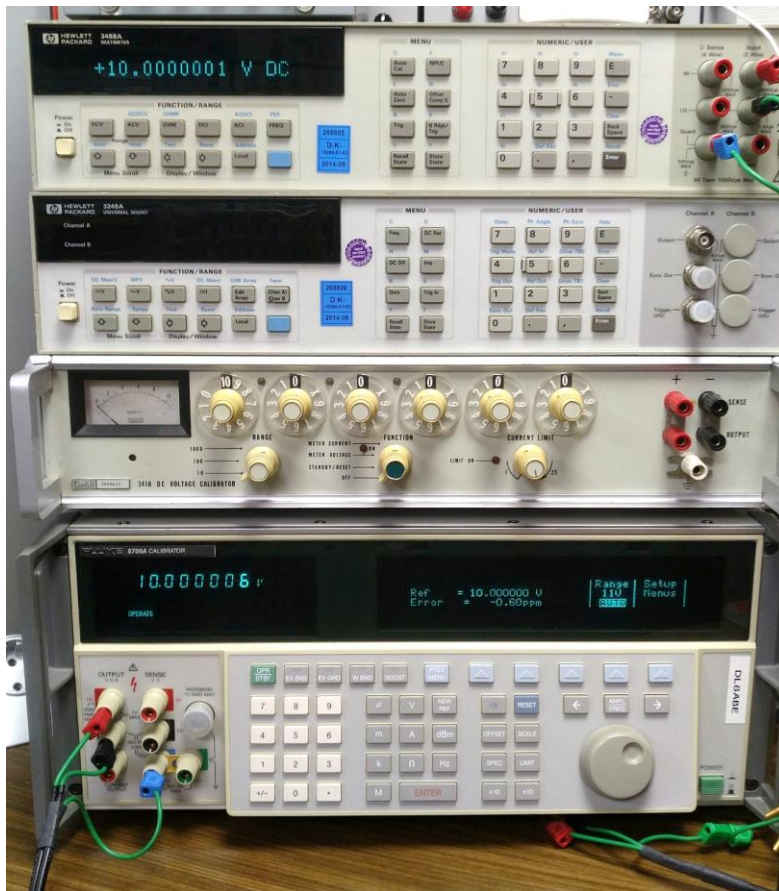
Abbildung 65: finden 16kHz im Netz sicher auch nicht witzig: Fluke 5700A, HP3458 und HP3245A

Ich hab' hier also möglicherweise ein Thema entdeckt, das definitiv einer Maßnahme bedarf. Vielleicht gibt es ja leistungsfähige Netzfilter, die ich in die Hausleitung einschleifen kann oder zumindest in die Messplatz-Unterverteilung. Aber da muss ich mich nun erstmal schlau machen.

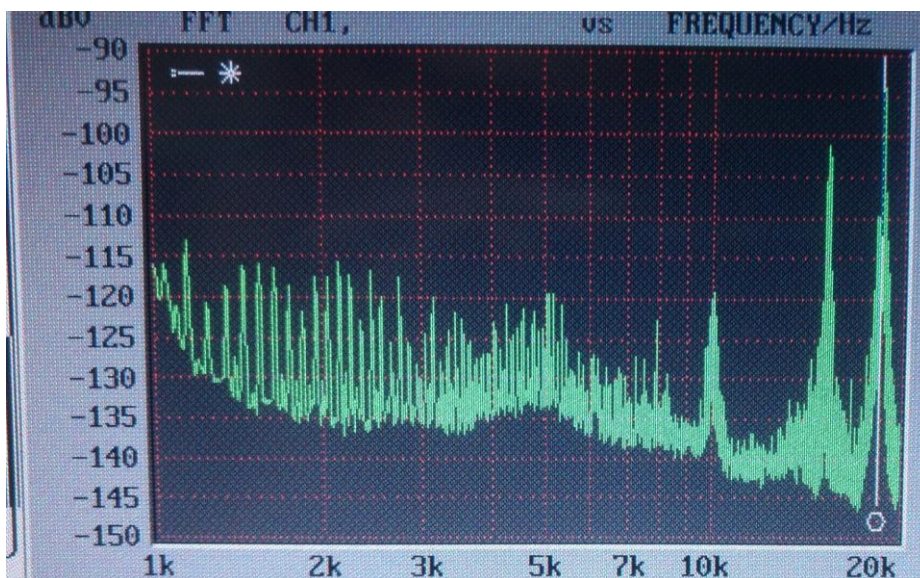
Abbildung 66: aufgenommenes Spektrum mit einer einfachen Magnetsonde am Netzkabel unseres Wechselrichters
