Totentanz 8 in Basel, "Zum Baldeck" : ein Turmhaus im Umfeld des Predigerklosters

Totentanz 8 in Basel, "Zum Baldeck" Ein Turmhaus im Umfeld des Predigerklosters

von Daniel Reicke

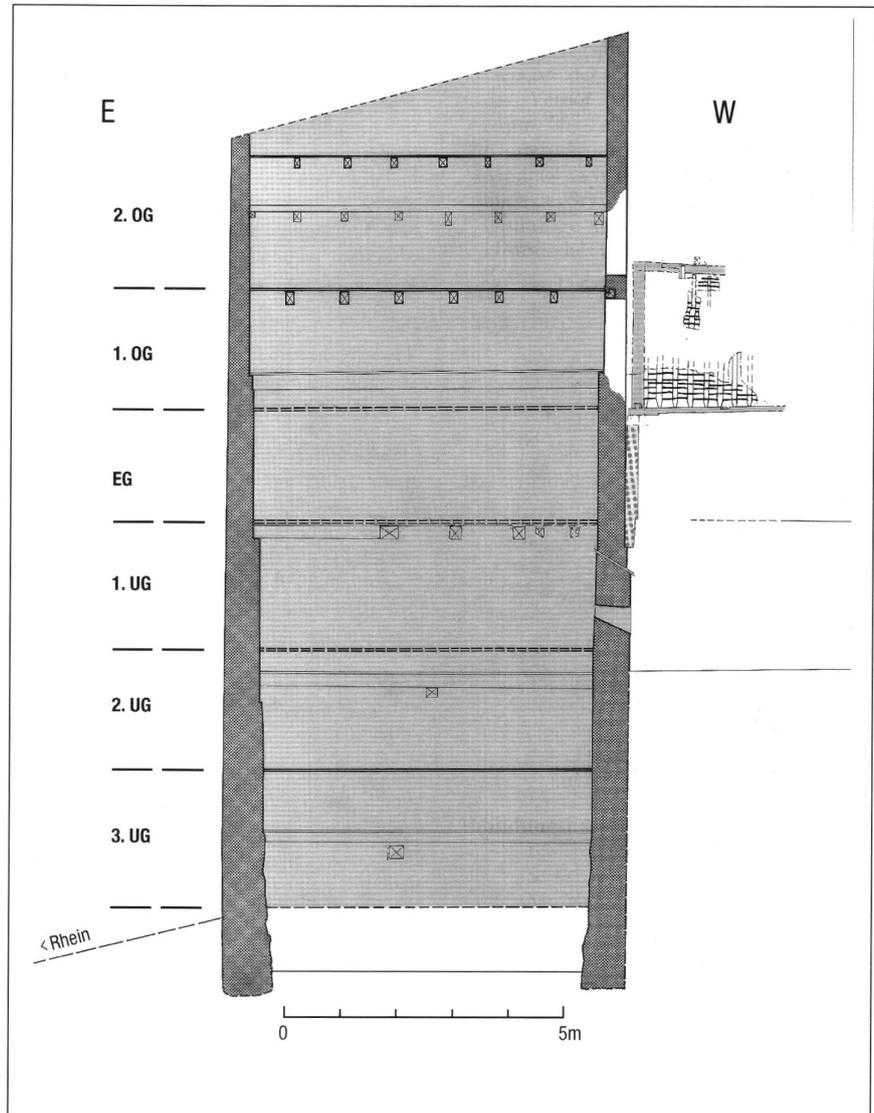
2: Schnitt durch den Kernbau mit Blick gegen Süden, mit dem Befund der Flechtwerkwand. Fette waagrechte Linien: originale Böden, nachgewiesen oder angenommen (gestrichelt). Feine Linien: aktuelle Stockwerkeinteilung.

Vor der Front des Kernbaues wurde in der südöstlichen Brandmauer unter jüngeren Gipschichten ein Wandstück hervorgeholt, das als Fachwerk mit einer Flechtwerkfüllung gebaut war (Abb. 1, 6). Die Konstruktion war in einer Breite von maximal 2,5 m erhalten, hat sich aber einst weiter zur Strasse hin erstreckt. Die jüngeren, rundum

Die Lage der Schwelle unter dem Wandstück wurde als Indiz für die Lage der Erdgeschossdecke des Kernbaus gedeutet. Das Fachwerk ist aber 2,9 m hoch, und die Situation der nächstoberen Schwelle entspricht somit nicht der nachgewiesenen Lage der Decke des Obergeschosses im Kernbau. Das alte Fachwerk war in der halben Höhe nicht mit einem Riegel horizontal unterteilt. 8×3 cm dicke Staken in der ganzen Länge von 2,4 m zwischen den Schwellen bildeten das Gerüst der Füllung, und erstellt war sie mit einem Rutengeflecht und gipshaltigem, fleckigem Mörtel. Am hinteren Ende bot eine halbe, an den Pfosten genagelte Stake der Füllung Halt. Die Oberfläche war direkt mit dem Füllungsmörtel geschaffen, nicht separat verputzt.

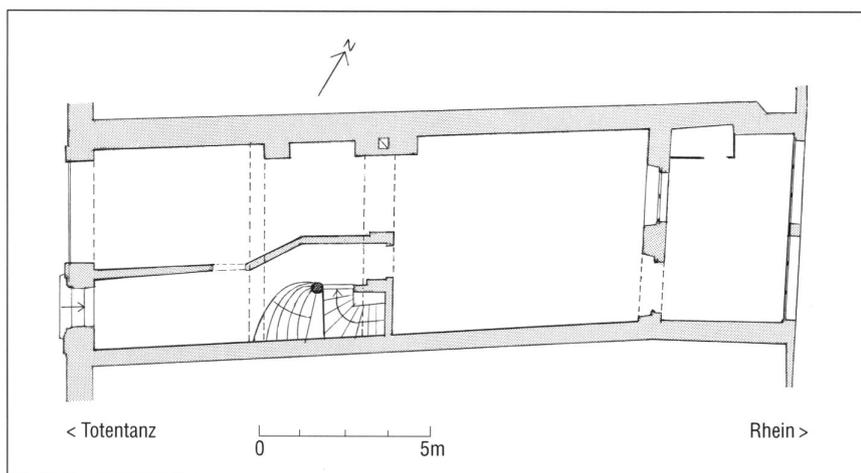
3: Grundriss Erdgeschoss. Zustand nach Renovation 1993.

Quermauer geteilt (Abb. 3). Die Vermutung, dass es sich beim rheinseitigen Teil um den Rest eines Kernbaus handelt, hat sich bestätigt; die Quermauer ist dessen ehemalige Vorderfassade. Der Kernbau hatte eine turmartige Gestalt und ein zum Rhein hin geneigtes, relativ flaches Pultdach (Abb. 6). Das äussere Grundmass betrug etwa 7,3 m × 5,3 m, die Innenfläche 6,3 m × 4,6 m. Das kürzere Mass entspricht der heutigen Hausbreite. Nach den fensterlosen Brandmauern zu schliessen stand der Kernbau bereits zu Beginn in einer Reihe von Häusern. Die Geschosse müssen über eine an der Vorderfassade anschliessende, vorgelagerte Konstruktion erschlossen gewesen sein, die nur in kleinen Resten erhalten geblieben ist. Einen Nachweis dieser Anordnung bilden die Reste zweier übereinander liegender, schmaler Rundbogentüren, welche als originale Eingänge zu den Obergeschossen zu deuten sind. Die ehemals zum ersten Stock führende Tür ist seit dem Umbau im Treppenhaus sichtbar. In der südöstlichen Brandmauer ist ausserdem eine fachwerkartige Leichtwand zum Vorschein gekommen, die zum ältesten Bestand gerechnet und wohl als Bestandteil einer Treppenlaube interpretiert werden darf. Die Mauern des Kernbaus bestanden – nebst einer Partie aus Kieselwacken im untersten, fundamentartigen Bereich – aus einem Gemisch von Bruchsteinen und einem

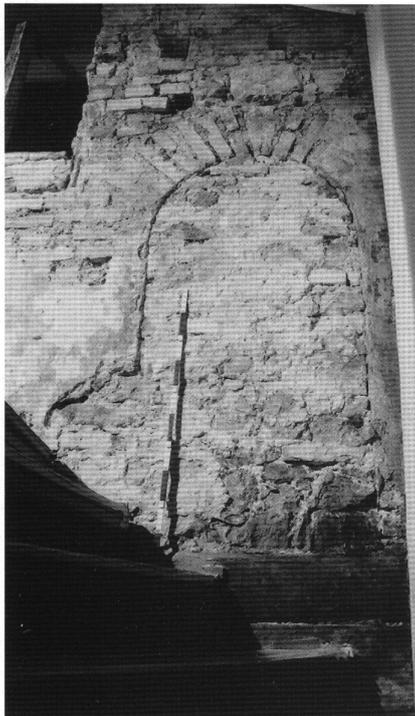
4: Front des Kernbaus im 1. OG. Blick gegen Südosten auf die originale Rundbogentür.

Hier liegt der Sturz der Zugangstür direkt unter den Brettern der Decke, höher noch als die zugehörigen, dicker dimensionierten Deckenbalken.

Insgesamt wurden in Ansätzen sechs originale Öffnungen gefunden. Schon erwähnt wurden die zwei übereinander liegenden Rundbogentüren zu den Obergeschossen an der Front des Kernbaus. Von der Tür im ersten Stock – vom heutigen Geschoss aus 1,5 m nach unten versetzt – war der Rundbogen, nicht aber die Schwelle erhalten, von jener im zweiten Stock nur die Schwelle (Abb. 4). An der Leibung konnte aber die Stelle, wo der Rundbogen ehemals ansetzte, noch erkannt werden. Die Innennische dieser 1 m breiten und ehemals mindestens 1,6 m, wohl 1,8–2 m hohen Öffnungen war rechteckig und mit einem Balkenstück überdeckt. Spuren der ehemaligen Türangeln konnten nicht beobachtet werden, weil die Vermauerung nicht entfernt wurde, aber festzuhalten war, dass die äussere, von Backsteinen gebildete Rundbogenleibung zur Innen-

nische hin einen 8–10 cm starken Anschlag bildete. Dementsprechend betrug die lichte Breite bei der Tür des ersten Stocks etwas mehr als 80 cm. Die obere Tür scheint rund 15 cm breiter gewesen zu sein. Über der oberen Türöffnung setzte sich die aus Backsteinen gemauerte Leibung fort. Dieser Rest kann nur als Ansatz einer Luke für den Dachraum (unter dem Pultdach) interpretiert werden.

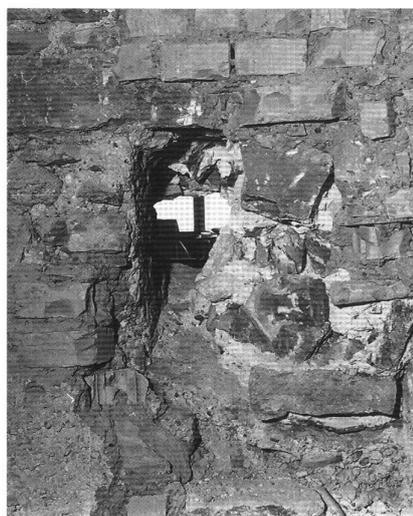
5: Gucklochartige Fensterscharte im 1. OG.

Neben der Tür des ersten Stocks kam ein originales, schmucklos gemauertes Schlitzfenster zum Vorschein, innen etwa 20×44 cm gross. Im ersten Untergeschoss fand sich eine kleine, mit schrägem Bank und auch im Grundriss schräg angelegte Maueröffnung, die am ehesten als Guckloch zu bezeichnen ist (Abb. 5). Das Lichtmass an der Innenseite betrug 34×18 cm. Etwas unerklärlich scheint die Lage der Öffnung, nur ca. 50–70 cm über dem (angenommenen) Boden innen. Eine weitere auf die originale Bauzeit zurückgehende Öffnung konnte in dem gemauerten Rest einer Leibung schräg über dem eben genannten Guckloch erkannt werden. Diese Öffnung muss einst sogar 1,25 m breit gewesen sein, und es kommt aufgrund der zu den Geschossen versetzten Höhe und der rheinseits 25 cm tiefer reichenden Leibung eine Deutung als Warenschacht oder – auffällig breite – schachtartige Fensteröffnung in Frage.

Die Interpretation dieser Öffnungen bleibt unklar, doch insgesamt scheinen sie den unteren Teil des Kernbaus am ehesten als Lagerraum auszuweisen. Vor einem abschliessenden Urteil sollten jedoch die weiteren Beobachtungen zur Nutzung aus dem Innern des Kernbaus beigezogen werden.

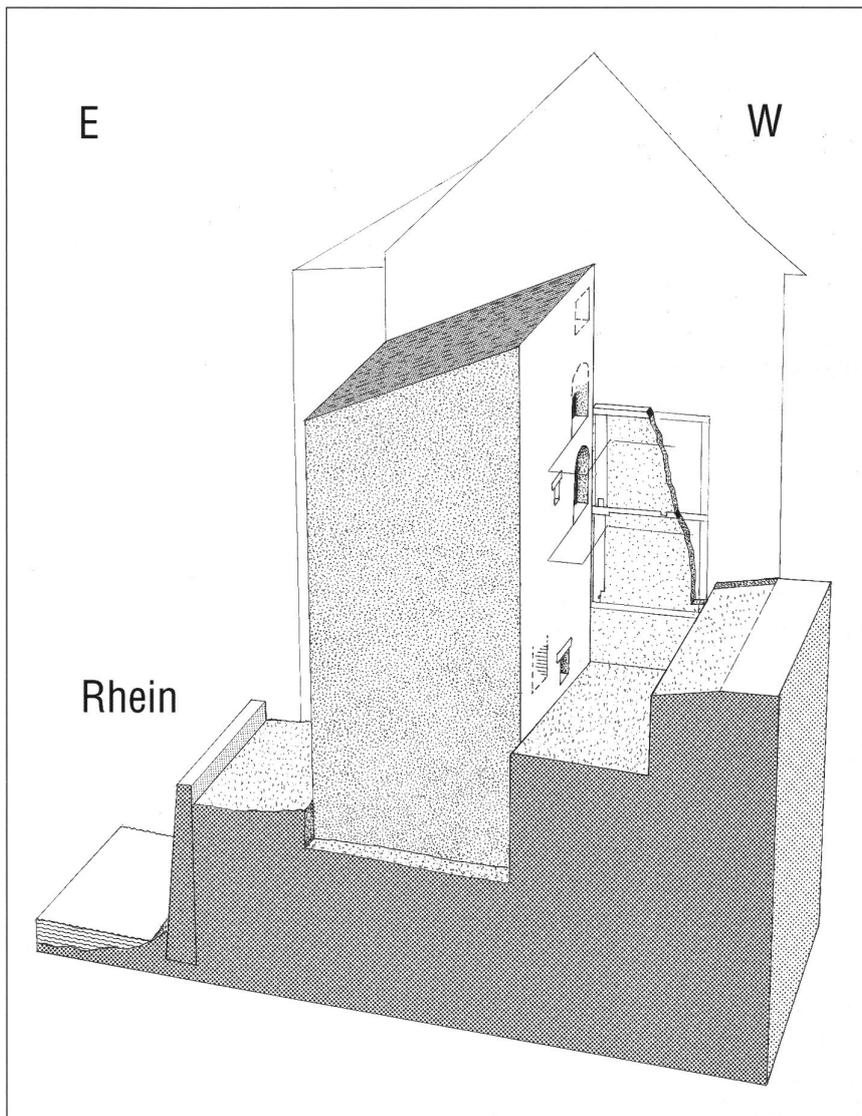
6: Isometrische Rekonstruktion des Kernbaus mit Blick gegen Süden.

Das Fachwerk muss sich einst auch über das Erdgeschoss erstreckt haben, wie ein weiterer Pfosten zeigt, der vom Keller her nachgewiesen werden konnte. Seine Bearbeitungsspuren, Aussparungen und Verjüngungen, waren leider nicht mehr interpretierbar. Der datierte Pfosten im Obergeschoss hatte hingegen an seinem unteren Ende eine zentrierte, 12 cm breite Aussparung für einen Zapfen, die eine Deutung zulässt: Die Fachwerkwand ist nicht als freistehende Scheibe konstruiert, sondern als Seitenwand eines an den Kernbau anschliessenden Gehäuses. Dabei handelt es sich um das zur

Erschliessung des Kernbaus benötigte Treppenhäus.

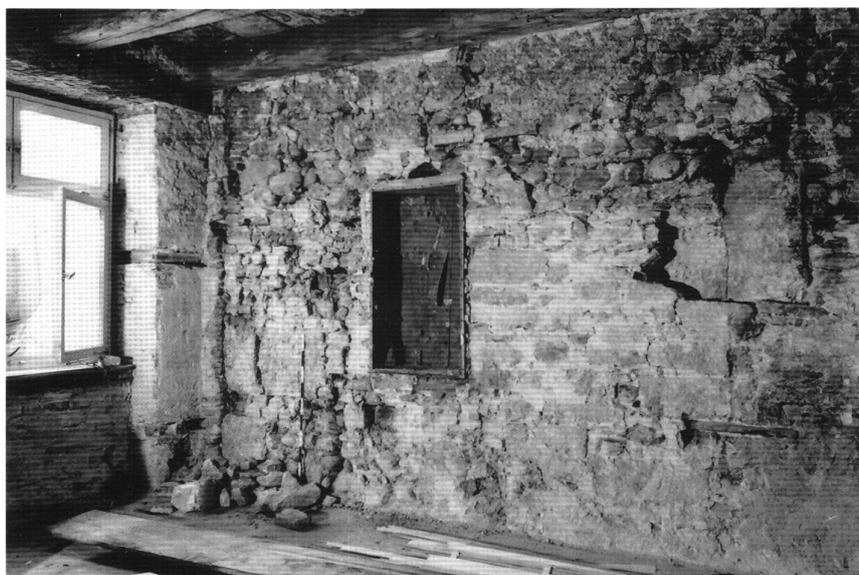
7: Ausschnitt der nordwestlichen Brandmauer, Teil an der Strasse. Spätmittelalterliches Mauerwerk mit abgearbeiteter Fensterleibung am rechten Bildrand.

Auch der äussere Teil der nordwestlichen Brandmauer, der diese Mauer zur Strasse hin ergänzt, ist in einer Mischung aus Fachwerk und Mauerwerk erstellt worden (Abb. 7). Der Charakter des Mauerwerks war hier aufgrund des Backsteinanteils noch verwandt mit jenem des Kernbaus, wobei die Backsteine im zweiten Stock weniger diszipliniert in Lagen eingesetzt wurden. Dieses Mauerwerk dürfte seinem Erscheinungs-

bild nach aus dem 15. Jahrhundert stammen. Beim Bau dieses jüngeren Brandmauerabschnitts war nach den darin gefundenen Holzabdrücken zu schliessen die Strassenfassade von Totentanz 8 in Fachwerk konstruiert, und damit zusammenhängend auch die nordwestliche Brandmauer, gemäss den Abdrücken einer Schwelle und eines Riegels. Auf diesen zu Haus 8 hin vorgestellten Fachwerkteil der Brandmauer war später verzichtet worden. Die wohl vom Nachbarhaus her hochgezogene Mauer zeigte ausserdem im zweiten Stock eine deutliche Unregelmässigkeit. Auf dieser Höhe scheint das Dach des damaligen Fachwerkhäuses gelegen zu haben; es befand sich noch auf derselben Höhe wie das Dach des ursprünglichen Kernbauanexes.

Wie oben bereits erwähnt, kam beim Übergang zum älteren Mauerwerk – 3,4 m vor der Kernbaufront – im ersten Stock die verputzte Leibung eines Fensters zum Vorschein (Abb. 7). Weil die Putzfläche gegen hinten in einen heute zurückgeschlagenen, 10 cm breiten gemauerten Anschlag überging, kann das Fenster nur in einer an dieser Stelle abzweigenden Wand, direkt vor der Brandmauer gelegen haben. Die Wand selbst war aufgrund verschiedener Flicke nicht nachweisbar. Das Fenster war offenbar gegen hinten orientiert, d.h. im Zwischenraum zum Kernbau hin muss zu jener Zeit ein Höfchen an Stelle der ehemaligen Treppenlaube angenommen werden.

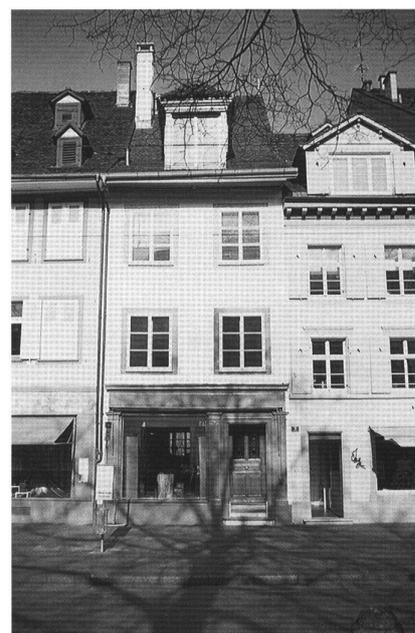
8: Strassenfassade des Hauses nach der Restaurierung.

In der Zeit des späten 18. Jahrhunderts erfuhr das Haus erneut grössere Veränderungen. Die Strassenfassade wurde von Grund auf neu erbaut und die Laube in der heutigen Form erstellt, wobei man auch die Rheinfassade des Hauses mit erweiterten Zugängen zur Laube weitgehend erneuerte (Abb. 1, 8). Zugleich wurde in den Obergeschossen der Gang im Kernbaubereich mit einem darin integrierten Kamin neu abgetrennt, mit dem typisch scharrierten Sandsteinrahmen am Feuer- bzw.- Russloch (1991/92 abgebrochen). Die wichti-
