„DS-TBM over its Limits“ / Schwierigkeiten mit Zuckerkörnigem Dolomit beim Bau des Shanggongshantunnels in Südwestchina

¹⁾ Poyry Energy, ²⁾ Poyry Infra AG, Zurich

Fellner D., Bachmann M. & Bönsch W. (2007): "DS-TBM over its Limits / Schwierigkeiten mit Zuckerkörnigem Dolomit beim Bau des Shanggongshantunnels in Südwestchina"; Brenner Basistunnel und Zulaufstrecken; Internationales Symposium BBT 2007, Innsbruck; 159-166; Innsbruck University Press.

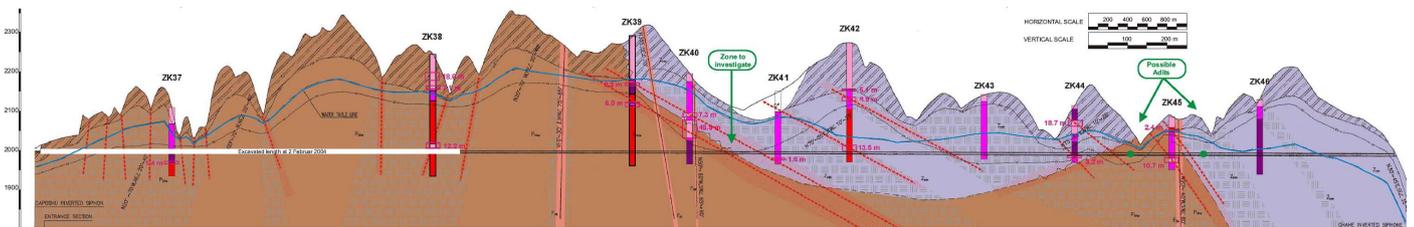
Bild 1: Geologisches Längsprofil Shanggongshantunnel

Der geologische Aufbau im Bereich des Shang-gongshan Tunnels ist durch zwei dominierende geologisch-lithologische Einheiten gekennzeichnet: einerseits durch Schiefer im Liegenden und andererseits durch Karbonate im Hangenden (siehe Bild 1). Die Schiefer wurden auf den ersten 7 km durchfahren. Abgesehen von lokalen Erscheinungen von leicht druckhaftem Gebirgsverhalten, einer im Vergleich zur geologischen Prognose wesentlich grösseren Anzahl von kleineren Störzonen und einer generellen Verschiebung hin zu schlechteren Ausbruchklassen III und IV – angewandt wurden chinesische Gebirgsklassifikationen – verlief der Vortrieb einigermaßen den Erwartungen entsprechend. Die gewählte Robbins DS Maschine erwies sich rückblickend als geeignete Maschine und durchfuhr diese Strecke ohne längere

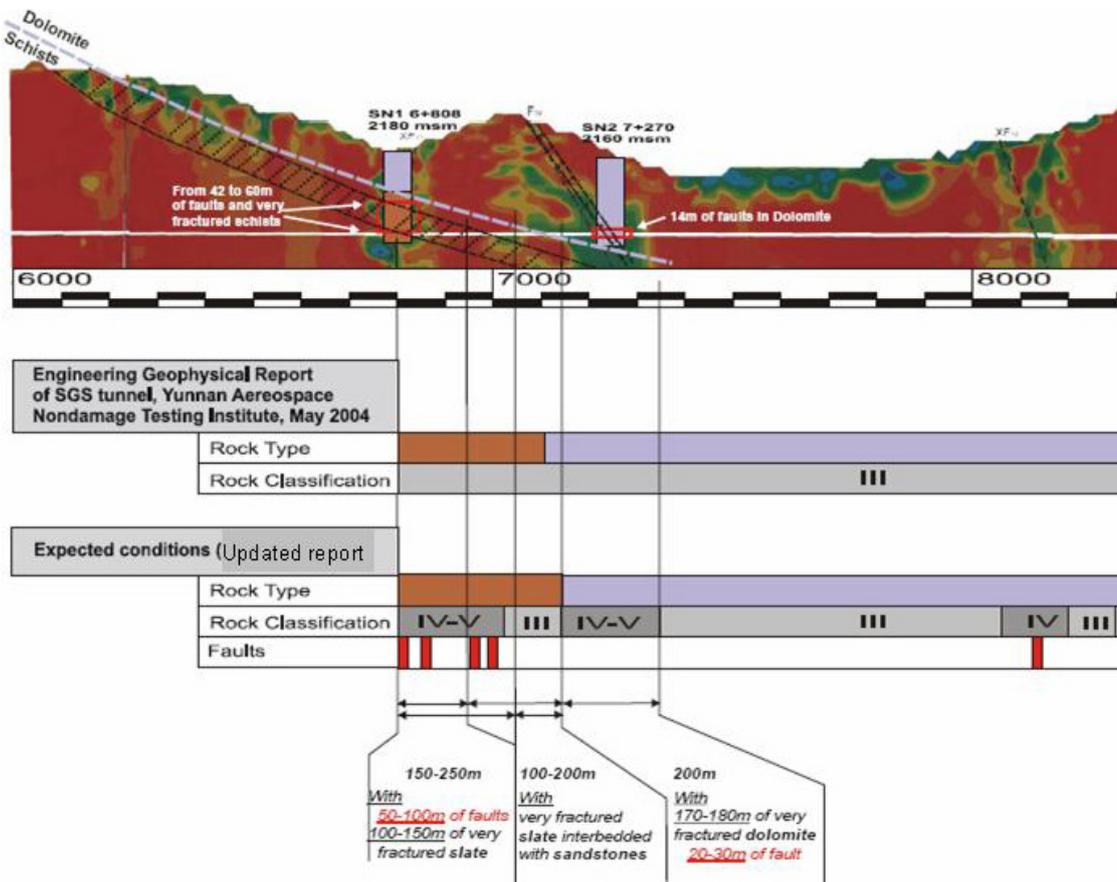
Bild 2: Erwartungen beim Eindringen in hangende Dolomite

In der geologischen Prognose wurde dem Uebergang liegende Schiefer und Hangende Dolomite ein hoher Stellenwert eingeräumt. Dies spiegelt sich in der Prognose der Ausbruchklassenverteilungen in diesem Bereich wider, wo im Uebergangsbereich die ungünstigsten Ausbruchklassen IV und V dominierten. In der Realität erwies sich dieser Uebergang als bautechnisch wenig anspruchsvoll, sodass der Unternehmer Ende 2004 – nach Antreffen erster kompetenter Dolomitlagen – mit optimistischen Erwartungen in die als bautechnisch günstigen Dolomite weiter vorzutreiben gedachte. Diese Meinung wurde zusätzlich durch die geoelektrische Messungen und Profile des Yunnan Aerospace Nondamage Testing Institutes gestützt, die keine Hinweise auf stark durchlässige tiefreichende Zonen beinhaltete (siehe Bild 2).

Die geoelektrischen Profile und Prognosen erwiesen sich rückblickend als falsch was die Durchlässigkeiten auf Tunnelniveau ca. 100 m unter Talsohle betraf. Statt besserer geologischer Verhältnisse wurden extrem schwierige geologische Bedingungen angetroffen, die letztendlich den geplanten Einsatzbereich der Robbins TBM deutlich überschritten.

Der Vortrieb wurde im Juni 2005 auf ca. 100 m Länge fortgesetzt bis bei Tm 7568 abermals starker Wasserandrang festgestellt wurde und es wie bei den vorangegangenen Orten zum erneuten Einbruch von Material in die TBM kam. Zu diesem Zeitpunkt befand sich die TBM ca. 100 m unterhalb eines querschlägig zur Tunnelachse verlaufenden Tales (Tanglangquinvalley, Bild 2).

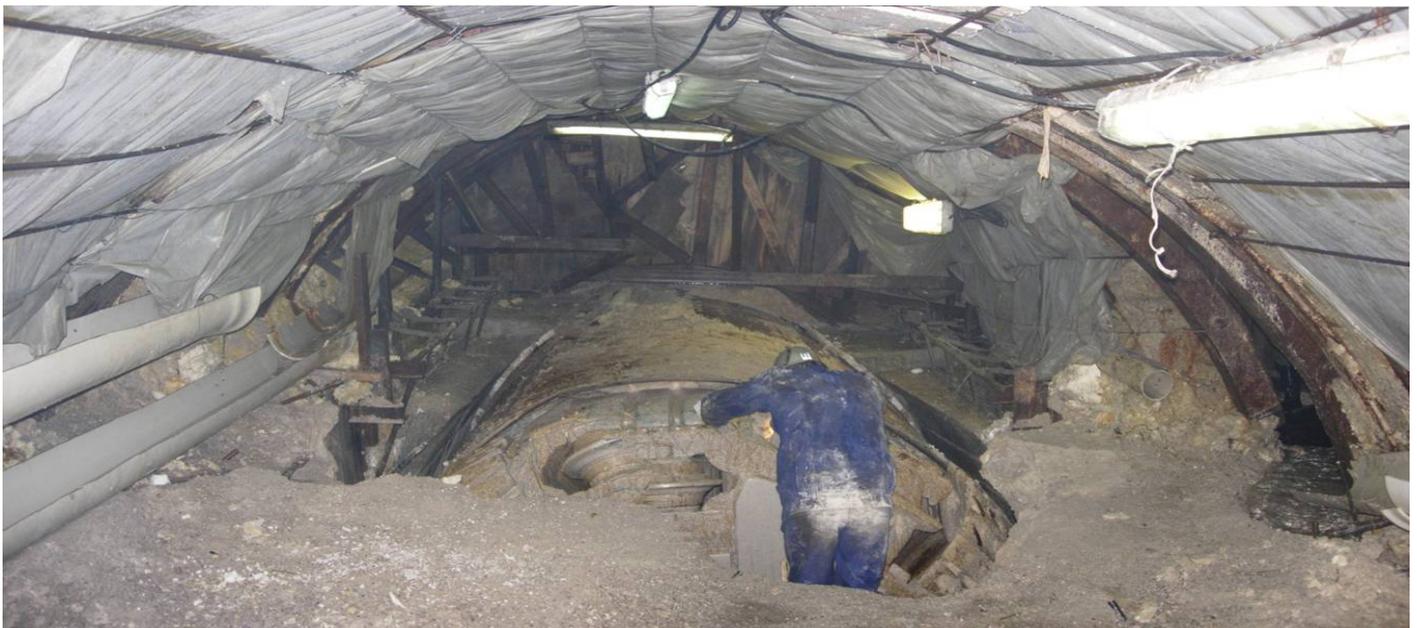
Bild 5: Freigelegter Bohrkopf Tm 7466

Abermals wurde der Bohrkopf der TBM im oberen Teil via Bypass in einer Kammer freigelegt (Bild 5) und das Gebirge vor und um den Bohrkopf herum durch Injektionen verfestigt bzw. abgedichtet.

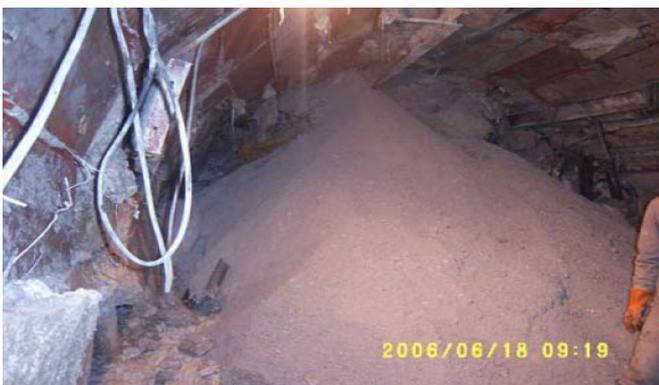
Bild 6: Verbruch (Kollaps) Tm 7600

Nach der Demontage der TBM und mehreren Injektionskegeln (Injektionen wurden von SinoHydro durchgeführt), wurde am **10. Mai 2006 nach einem 10-monatigen Unterbruch auch der Vortrieb im ehemaligen TBM Vortriebsbereich (Inlet) wieder aufgenommen**. Sobald der Vortrieb jedoch ausserhalb des Injektionskegels geriet (**Tm 7600, Juni 2006, Bild 6**), ereigneten sich erneut Verbrüche. **Diese produzierten einen Hohlraum von ca. 25 m Höhe über einer Länge von 15 m (teilweise über bereits ausgebrochener Strecke). Mehr als 2500 m³ fließender Sand und Kies wurde aus diesem Bereich gefördert.**

In der Folge wurde beschlossen die Ortsbrust durch eine Betonwand zu verschliessen und durch Injektionen vorzuverfestigen. Zur selben Zeit ereigneten sich am Fuss des Zwischenangriffs 4 (Bild 7) ebenfalls, die zuvor erwähnten ausgedehnten Verbrüche.

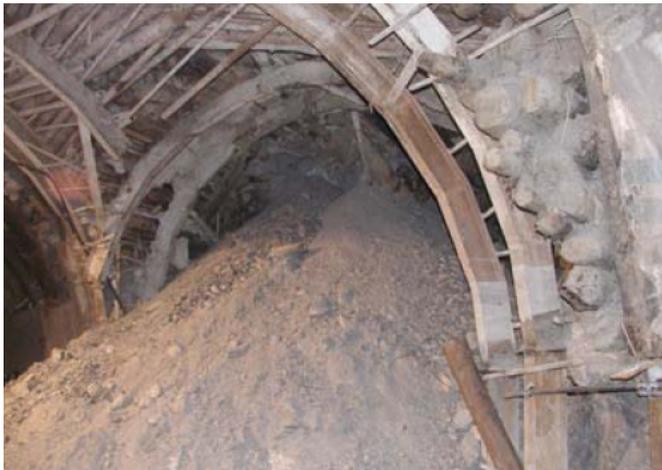
Bild 7: Verbruch bei der Einmündung Adit 4 in den Haupttunnel

schwierig. Dies betraf sowohl die Vortriebe auf Tunnelniveau als auch Vortriebe in teilweise steil geneigten Zwischenangriffen. Hervorzuheben ist diesbezüglich vor allem der im Tanglangquinvalley direkt vorgetriebene Adit 4 (ca. 40 ° Neigung), 310m Länge in dem es zu Serien von Verbrüchen mit Sandkieseinschwemmungen kam. Gesamthaft wurden mehr als 4000 m³ Sand-Kieseinbruchmaterial entfernt.

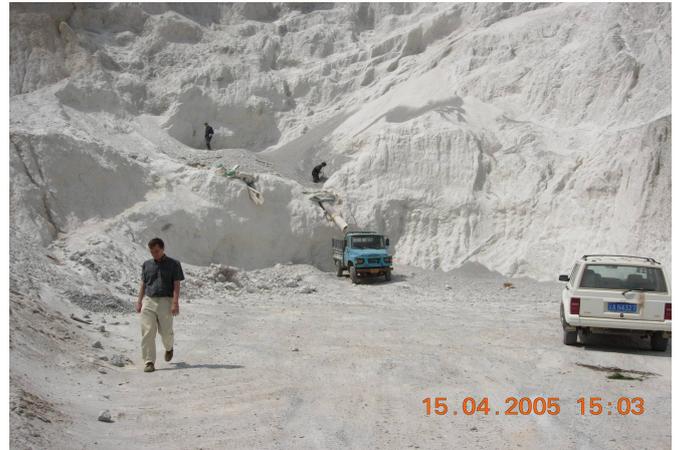
Bild 8: Sandgewinnungssteinbruch mit zuckerkörnigem Dolomit

Die geologische Erklärung für die oben beschriebenen massiven Probleme ist das Auftreten von stark zerbrochenem / teilweise zuckerkörnigen Dolomit in Kombination mit Wasser. Lagiges Auftreten von undurchlässigerem Material innerhalb der an sich steil stehenden Abfolge bewirkte, dass sich der Wasserdruck hinter der Ortsbrust bis knapp vor dem „Eintauchen der TBM“ in die wasserführende Zone aufrecht erhalten hat und zur Verflüssigung des sandig-kiesigen Ausgangsmaterials führte. Aufschlüsse entlang der Zufahrtsstrasse zum Tal ergaben, dass Bündel von talparallelen Störzonen die Dolomite durchziehen und die auch sonst tektonisch stark durchbewegten Gesteine lokal zu sandig-porösem Störzonenmaterial umwandelten. Ein Steinbruch am Ende des Tales ca. 700 m von der Tunnelachse entfernt (Bild 8), zeigte eindrücklich, dass hier der zuckerkörnige Dolomit auf eine Breite von ca. 50 m ausschliesslich zuckerkörnig vorliegt. Er wird von der örtlichen Bevölkerung zur Sandgewinnung mit Schaufel abgekratzt bzw. gebrochen. Die beim TBM Vortrieb angetroffenen Störzonen lassen sich teilweise mit einzelnen der an der Ober-

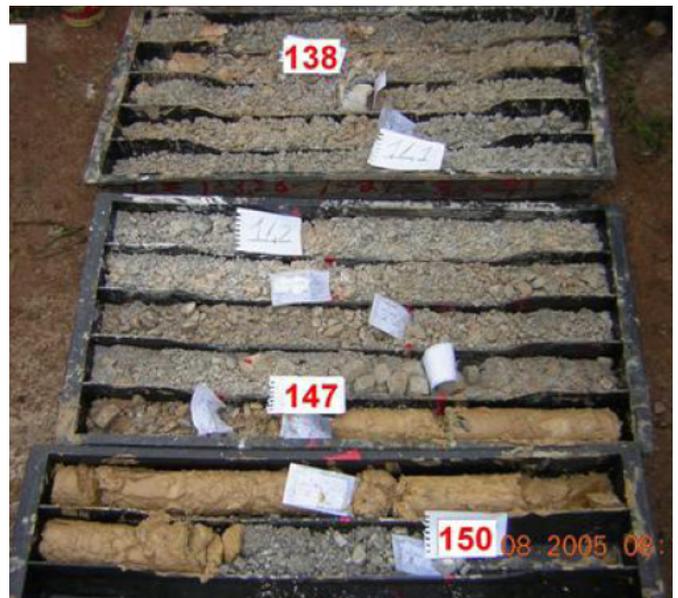
Bild 9: Störzonenmaterial Bohrung Tm 7670

fläche aufgeschlossenen Störzonen korrelieren. Störzonenmaterial wurde auch in zusätzlich abgeteufte Bohrungen angetroffen (Bild 9).

Aufgrund der geringen Vortriebsleistungen und der Prognose von weiteren Problemzonen (Bild 9), wurde beschlossen die TBM zu demontieren und den verbleibenden Abschnitt mittels Drill&Blast unter dem Schutz von konischen Injektionsschirmen aufzufahren. Neben dem bereits in Vortrieb befindlichen Gegenvortrieb vom Outlet und Adit 1 her, wurde die verbleibende Strecke durch 3 weitere Zwischenangriffe (Adit 2, 3 und 4) weiter unterteilt um Verzögerungen in der Gesamtbauzeit im Rahmen zu halten. Während die Vortriebe im Bereich Outlet, Adit 1, Adit 2, die ebenfalls in kompetenten Karbonaten derselben Formation vergleichsweise zügig voranschritten, erwiesen sich die Vortriebsarbeiten innerhalb bzw. im Nahbereich des erwähnten Tales, wie erwartet als
