# KLOPFENDE VERBRENNUNG

- ➔ VORGÄNGE IM BRENNRAUM
- ➔ URSACHEN
- ➔ PRE-IGNITION
- ➔ TYPISCHE SCHANDESBILDER

CHEVRON

# Gasmotoren Grundlagen

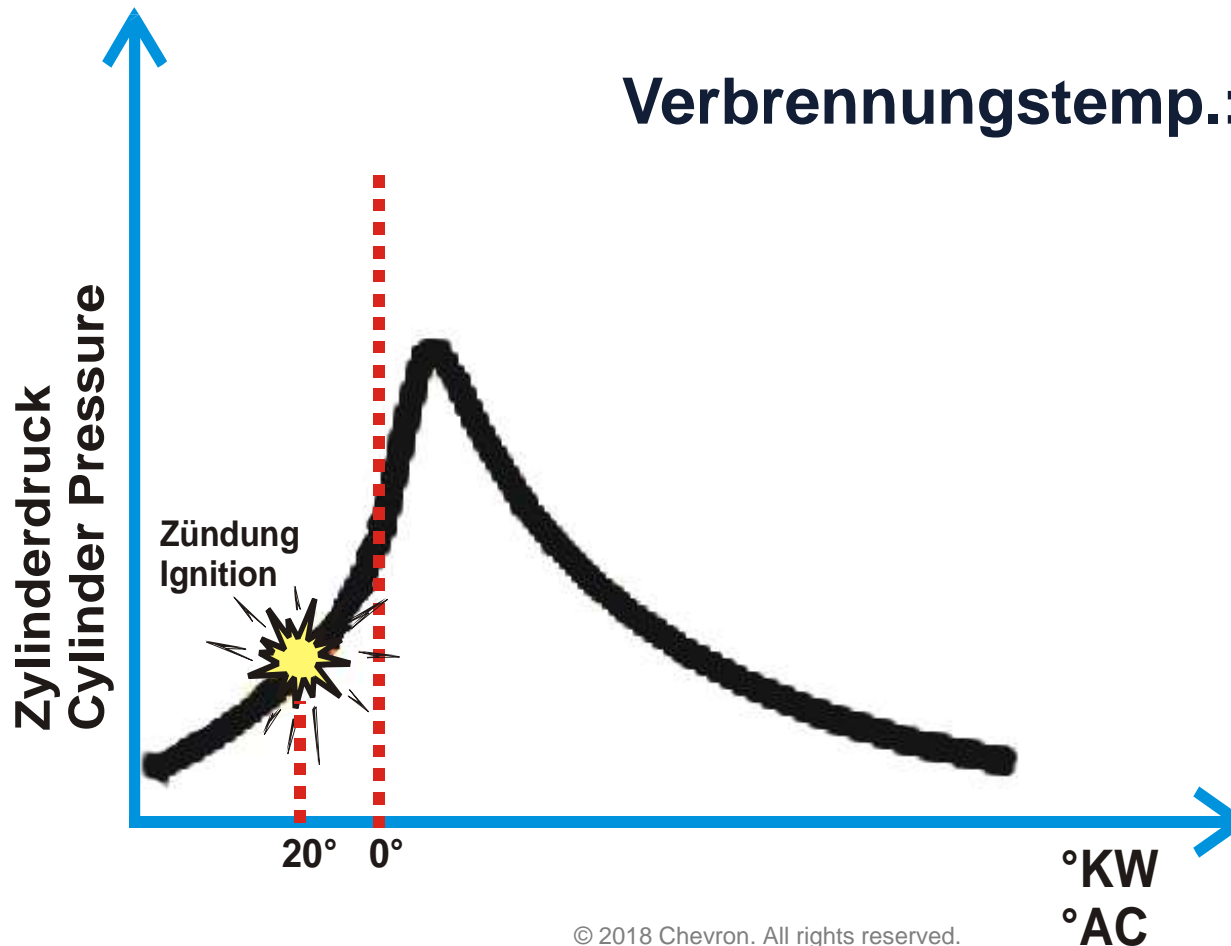
# Normaler Verbrennungsablauf

Verbrennungsdruck: 50-95 bar

Verbrennungstemp.: 1200°-1500°C

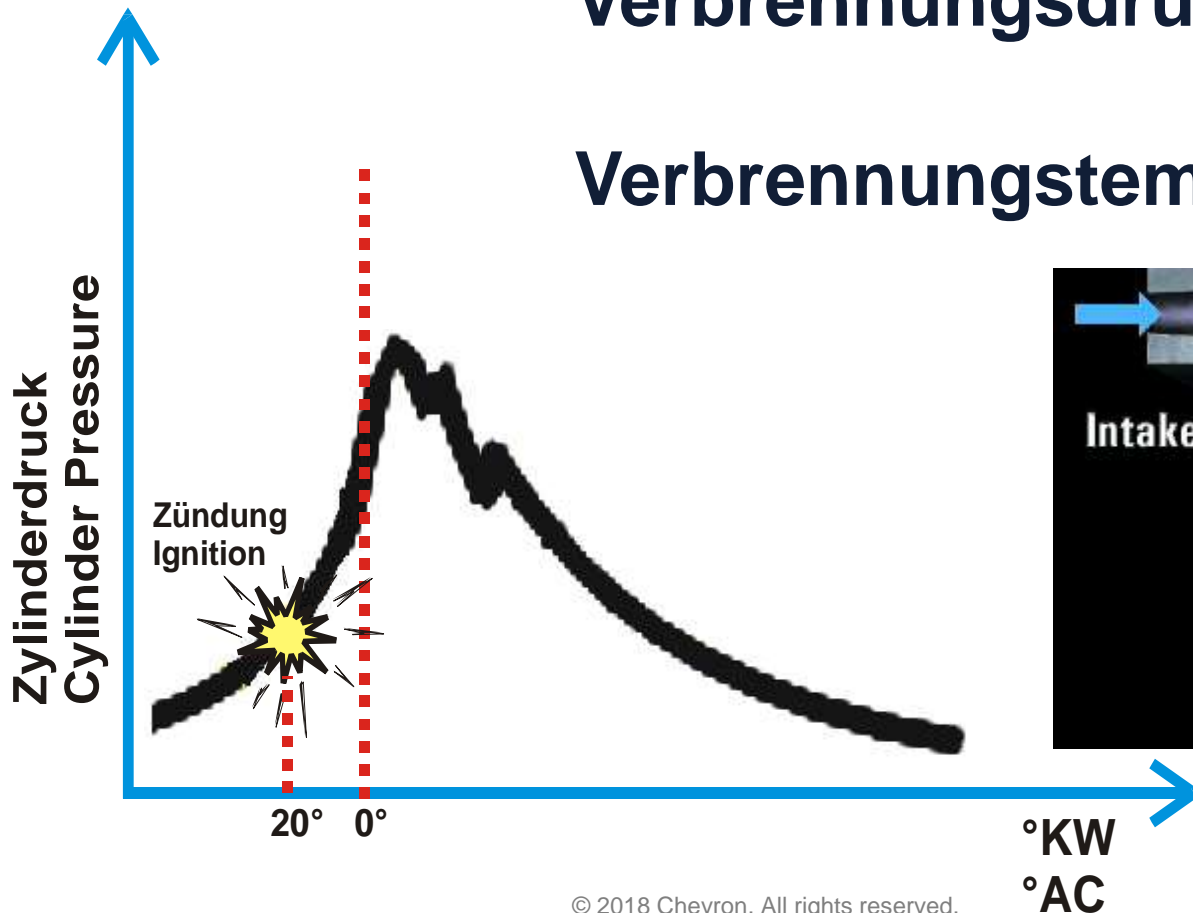
# „leichtes“ Klopfen

**Verbrennungsdruck: 120-160 bar**

**Verbrennungstemp.: 1500°-1900°C**

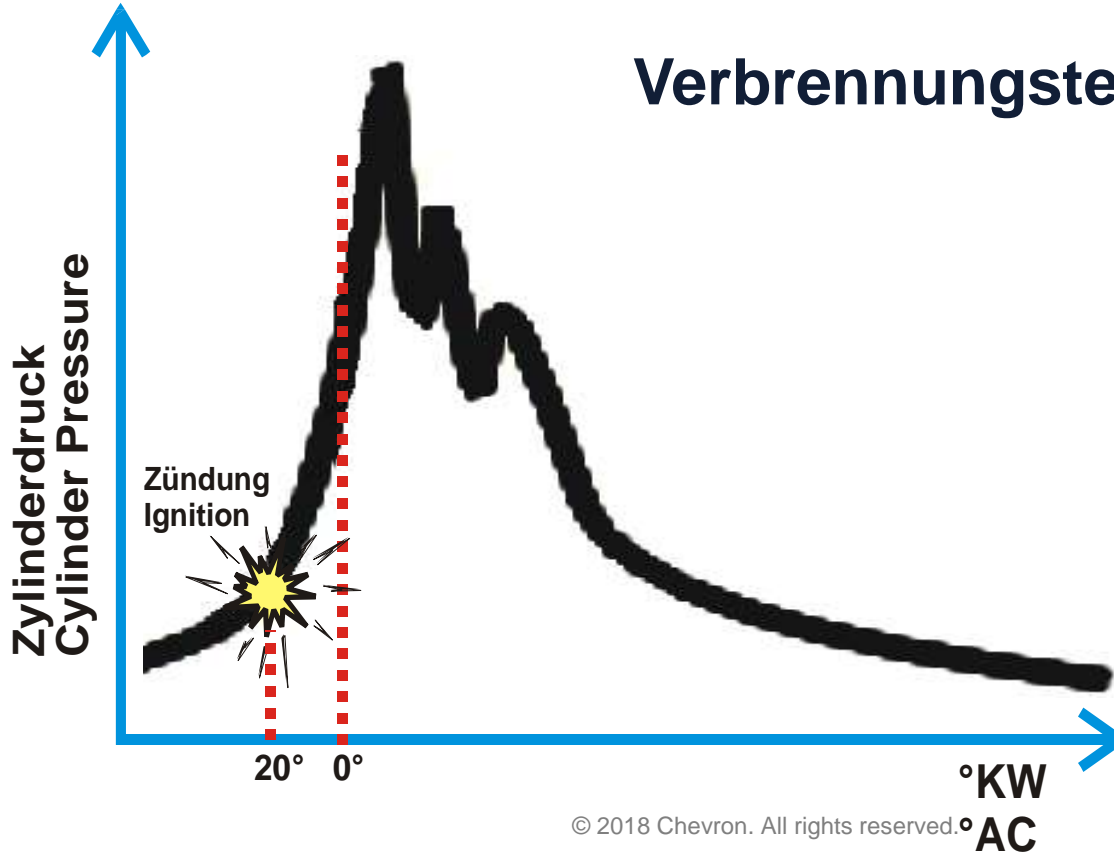
# „starkes“ Klopfen

Verbrennungsdruck: 160-200 bar

Verbrennungstemp.: 1900°-2300°C
