Abbruch und Schutz der Steilufer an der Ostseeküste*)

(Samland bis Schleswig-Holstein)

Von Marcus Petersen

*) Diese Abhandlung erscheint zugleich als Inaugural-Dissertation zur Erlangung der Würde eines Dr.-Ing. an der Technischen Hochschule (Franzius-Institut), Hannover.

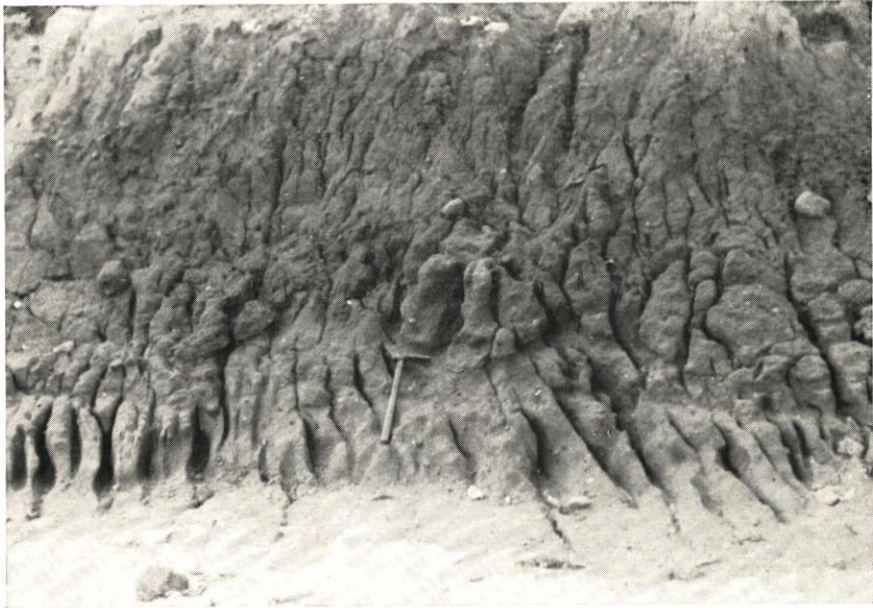
Abb. 4 (oben)*), Brodtener Ufer,
21. Oktober 1949. Auswaschung
der klutfreien, anstehenden Ge-
schiebemergelwand mit freigelegter
Abrasionsplatte am Fuße des Kliffs

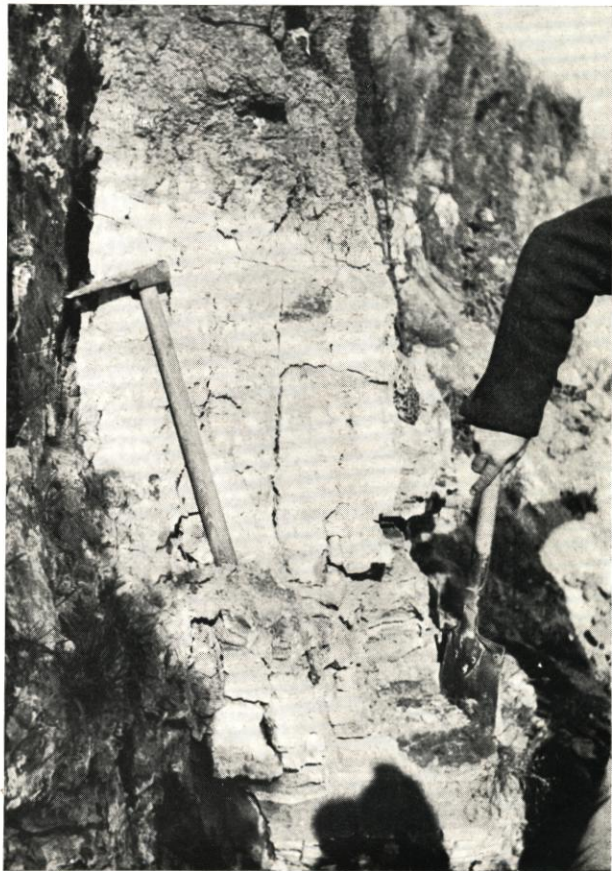
Abb. 5 (rechts). Brodtener Ufer,
10. Oktober 1949. Regelloser Ver-
lauf der Kluftspalten

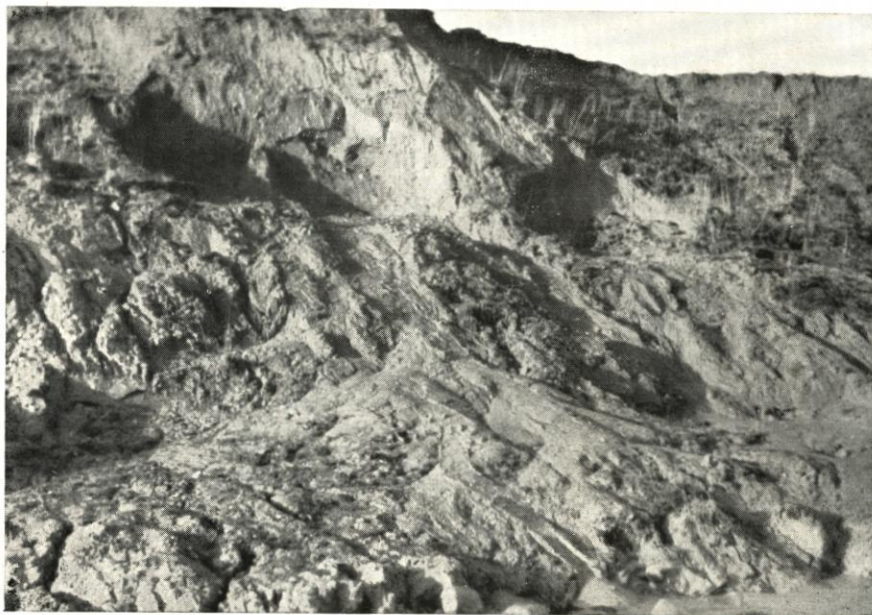
Abb. 6. Brodtener Ufer, 6. Dezember 1949.
Frische Schlammströme vor der Koppel Ahrenlande als Folge
intensiven Grundwasseraustritts

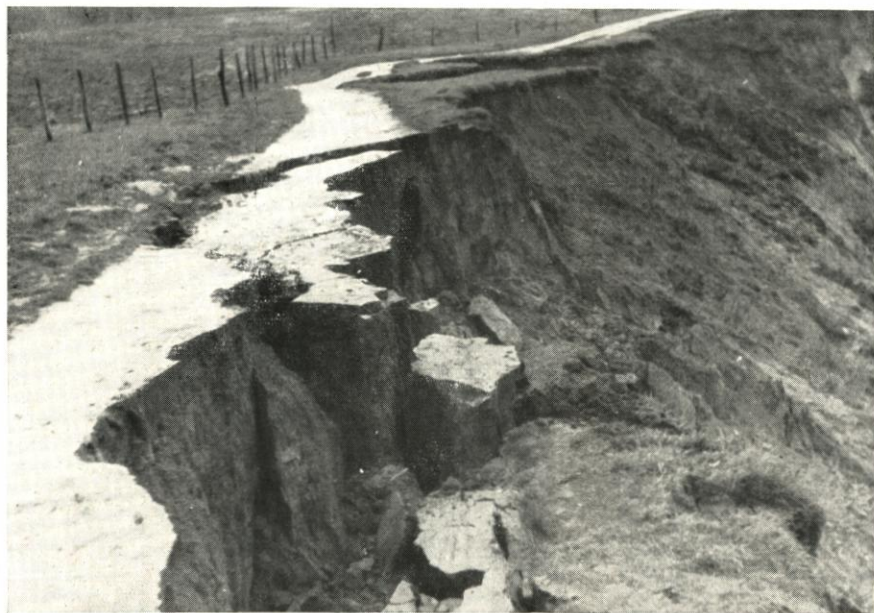
Abb. 7. Brodtener Ufer, 16. Januar 1950.
Staffelförmiger Schollenabbruch an der Koppel Ahrenlande als Folge
von Grundwasseraustritt und Frostwirkung

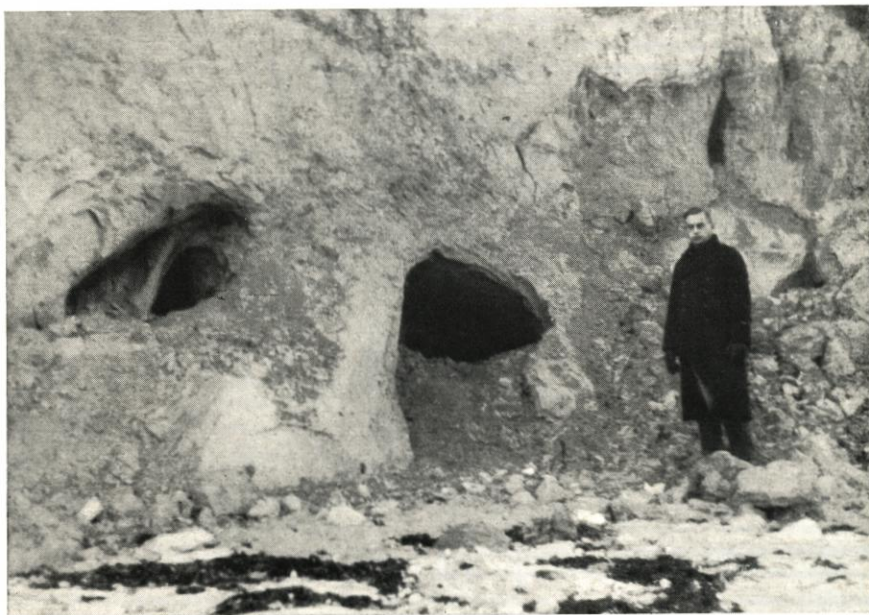
Abb. 8. Brodtener Ufer, 25. Januar 1950.
Brandungshöhlen 4 und 5 m tief, rechts Zusammenbruch der Steilwand

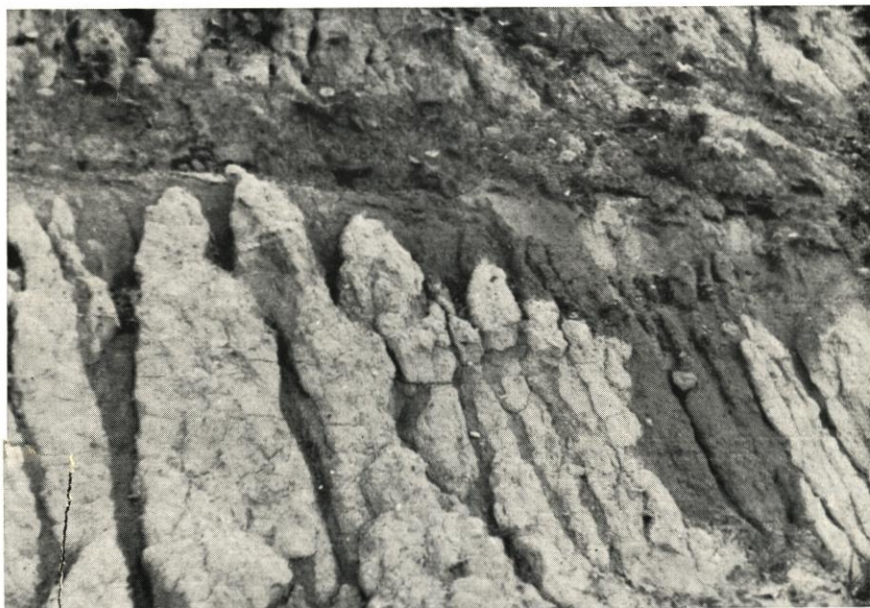
Abb. 9. Brodtener Ufer, 27. September 1949.
Vertrocknete, später durch Regenwasser erodierte Schlammassen.
Im oberen Teil freigelegte anstehende Geschiebemergelbank

Im Sommer bleibt die Form des Steilufers, von unwesentlichen Abbrüchen abgesehen, unverändert. Der Teil der Schutthalde, der im Frühjahr nicht mehr aufgearbeitet wird, erhärtet sich infolge Verdunstung der Feuchtigkeit und wird zu einem verhältnismäßig widerstandsfähigen Boden (Abb. 9).

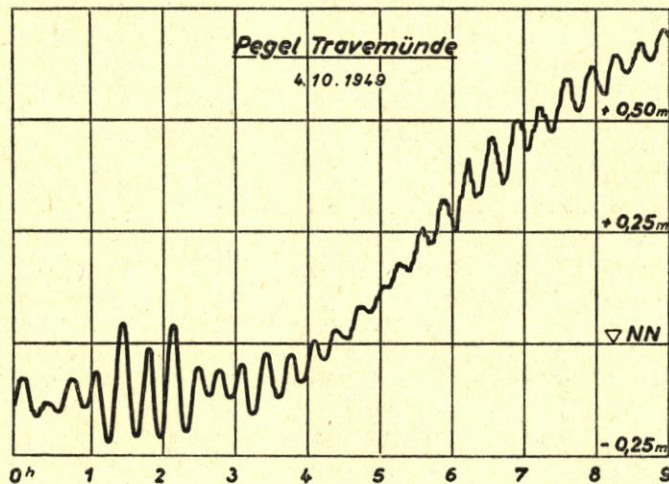
Abb. 11. „Seiches“ am Pegel Travemünde, überlagert durch drei Nebenschwingungen je Stunde

überlagerten jeweils drei Nebenschwingungen je Stunde die Hauptschwingung. Der Anstieg der stärksten Nebenschwingung betrug 28 cm in zwölf Minuten (Abb. 11). Es wird angenommen, daß im engen Mündungsschlauch der Trave Sonderschwingungen in Verbindung mit den großen Rückstaubecken Pötenitzer Wiek und Dassower See entstehen.

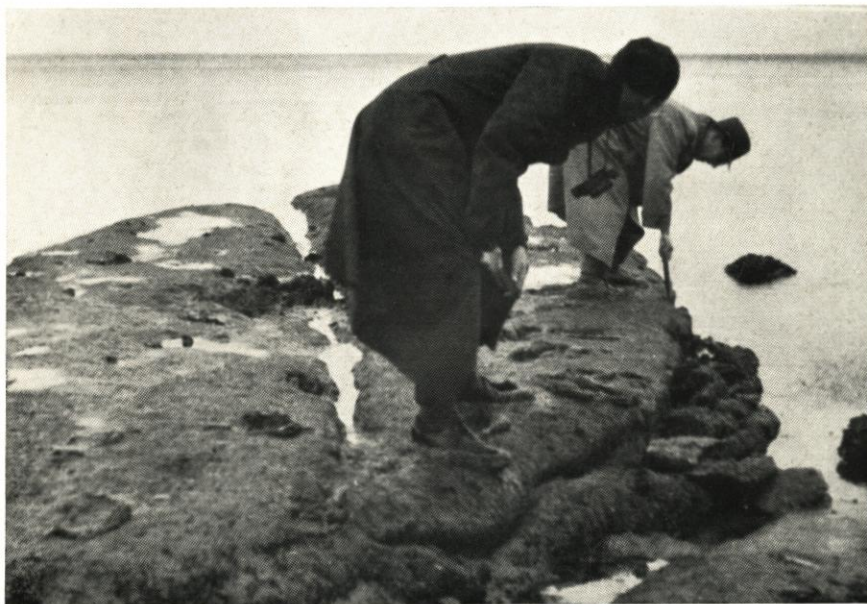
Abb. 17. Blockarmer Unterwasserstrand vor dem Brodtener Ufer bei -1 m MW. Abbruchkante bis zu $0,5$ m hoch („Tonbänke“), Fußspuren in durchweichter Geschiebemergeloberfläche. 24. Oktober 1949, 15 Uhr

fläche völlig durchweicht wird. Diese Feststellung wurde durch Beobachtungen in der Natur bei den Peilungen und beim Niedrigwasser vom 24. 10. 1949 bestätigt. In Abbildung 17 sind die Fußspuren an der durchweichten Oberfläche zu erkennen. Bei Seegang und Brandung wird

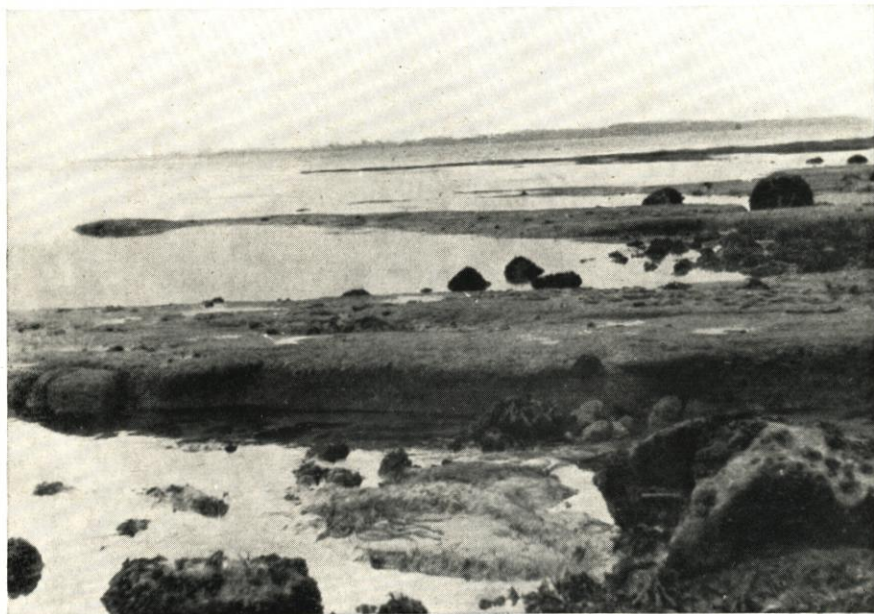
Abb. 18. Blockarmer Unterwasserstrand vor dem Brodtener Ufer bei -1 m MW. Blick auf die mecklenburgische Küste. Geschiebemergelbänke senkrecht zum Ufer ausstreichend. 24. Oktober 1949, 15 Uhr

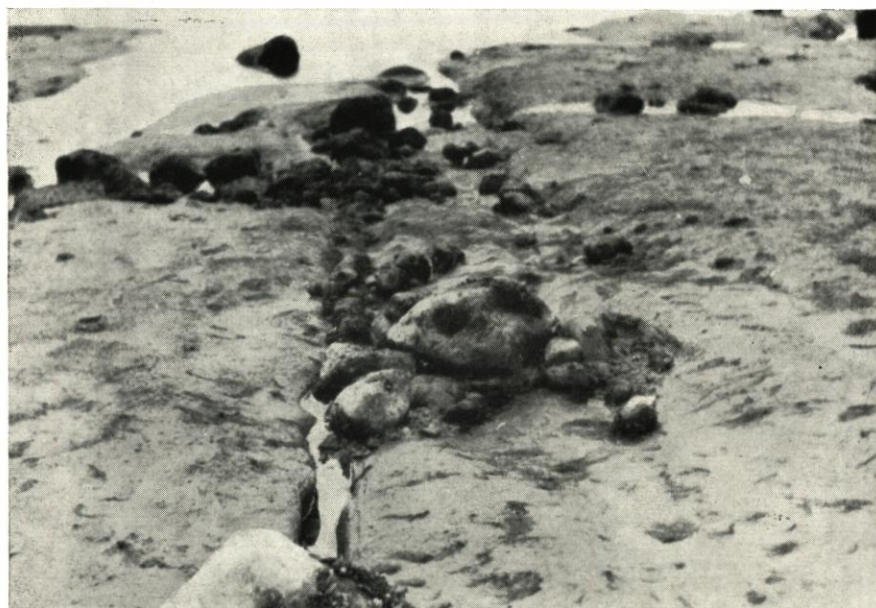
Abb. 19. Brodtener Ufer, 24. Oktober 1949, 15 Uhr.
Unterwasserstrand bei -1 m MW. Blick senkrecht zur Uferlinie auf seawärts
ausstreichende Geschiebemergelbänke und mit Geröll angefüllte Klüfte

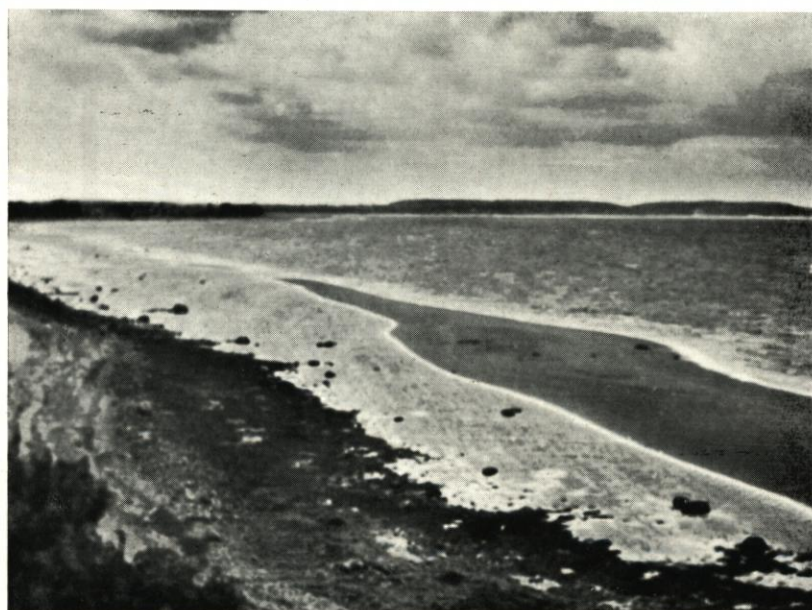
Abb. 20. Brodtener Ufer, 30. August 1950, 14 Uhr.
Blick vom Haus „Seeblick“ nach Niendorf. Das Sandriff liegt frei bei $-0,75$ m MW

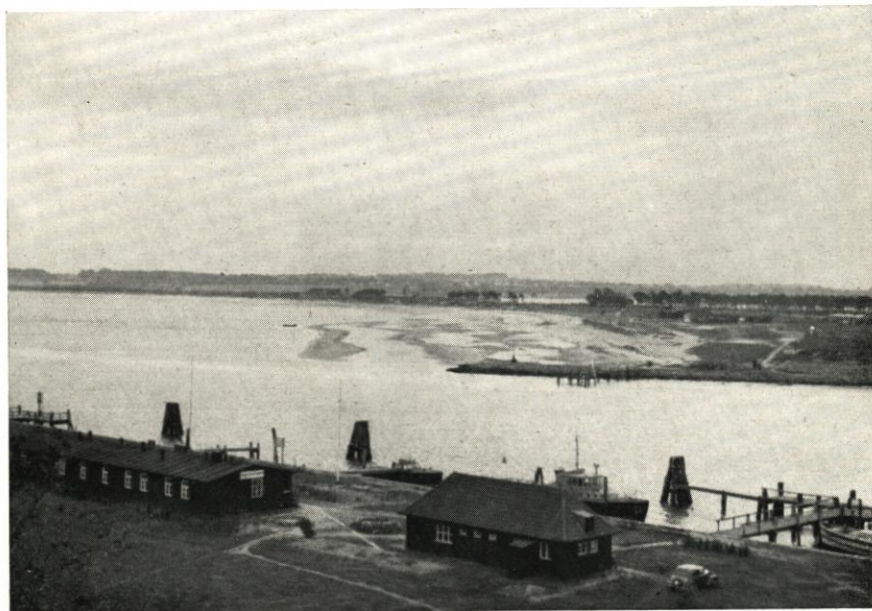
Abb. 21. Travemünde, 19. Oktober 1949.
Blick vom Leuchtturm auf den Priwall bei $-0,85$ m MW. Sandanreicherung

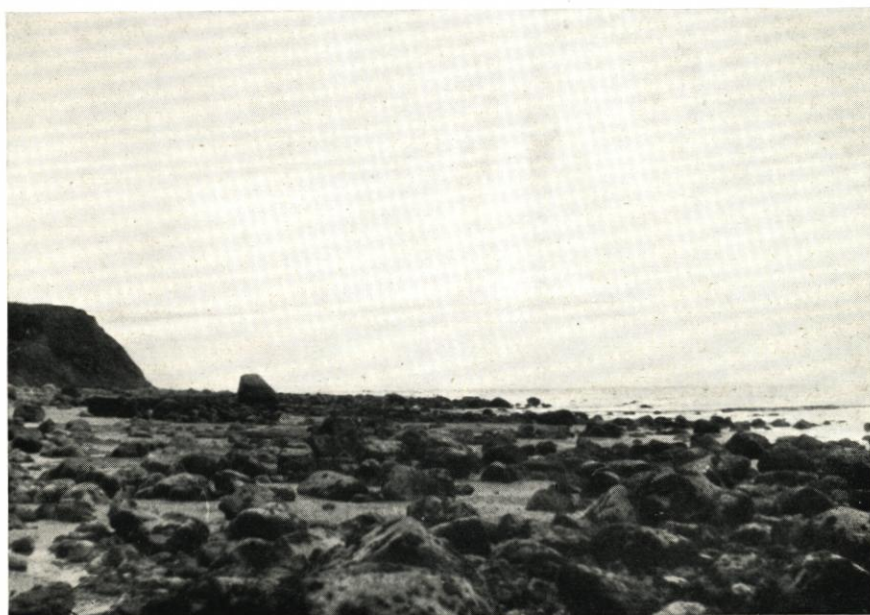
Abb. 22. Blockreicher Unterwasserstrand vor dem Brodtener Ufer bei -1 m MW.
Rechts im Bild „Tonbänke“ ohne Steinbedeckung. 24. Oktober 1949, 15 Uhr

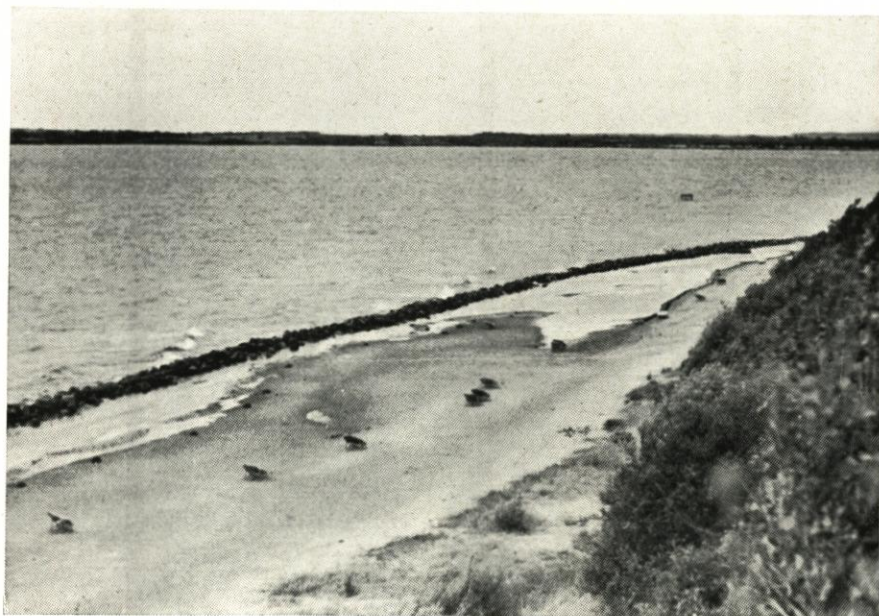
Abb. 23. Der „Söhrmandamm“ bei Travemünde am 4. Juli 1950
bei + 0,40 m MW

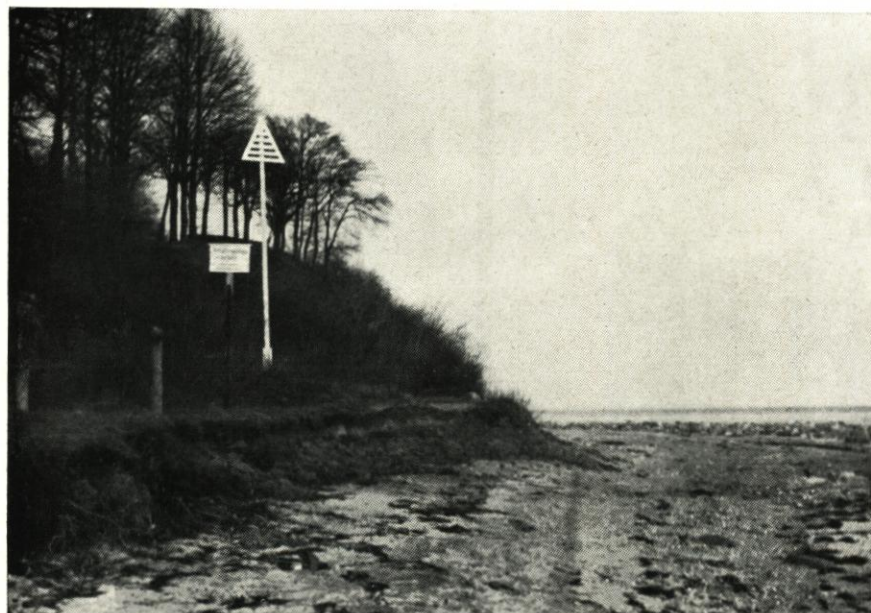
Abb. 24. Abbruchkante am südlichen Ende des „Söhrmandammes“,
16. Januar 1950

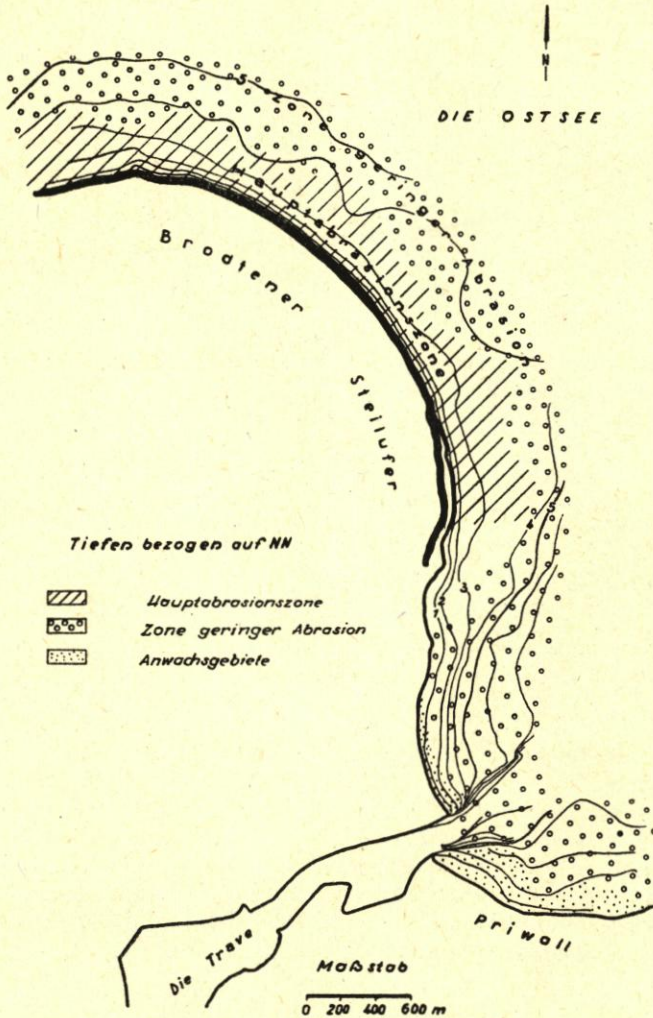
Abb. 15. Abrasionsgebiete Priwall — Brodten

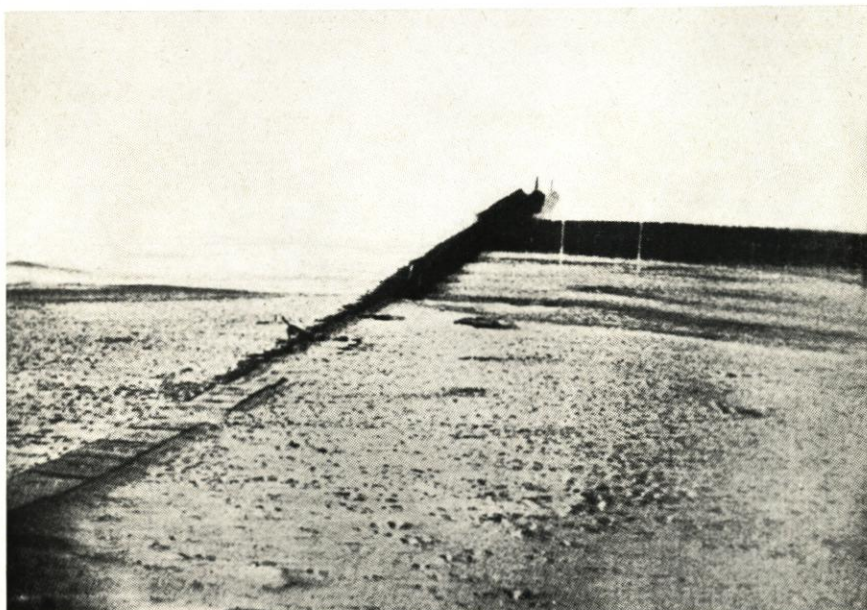
Abb. 33. Landanschluß (aus v. ZYCHLINSKI 1931)

Der landseitige Teil paßt sich dem Gefälle des Strandes an, d. h. die Buhne ragt zweckmäßig um wenige Dezimeter über die Oberfläche des Strandes hinaus. Mehr als 0,50 m überstehende Wände beeinflussen den Sandflug bereits nachteilig. Die Bauweise auf dem trockenen Strand, dessen Breite zu 30 bis 40 m mit der Neigung 1:15 bis 1:20 angestrebt wird, soll möglichst beweglich gehalten werden, um den naturbedingten Veränderungen gegebenenfalls folgen zu können. In der Praxis ist die Richtigkeit dieser Bedingungen schon bestätigt worden mit den Landanschlüssen nach ostpreussischer Bauart (Abb. 33). Auf dem trockenen Strand

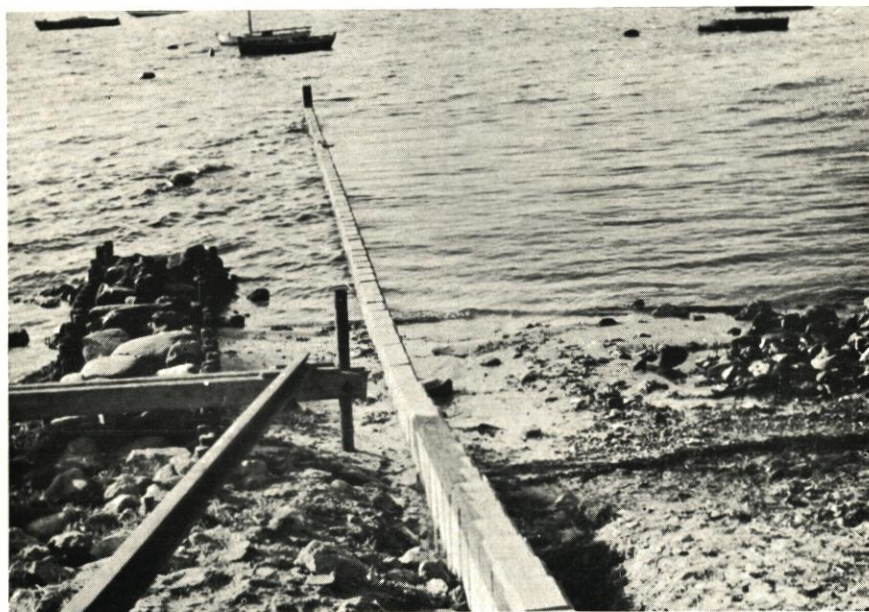
Abb. 34. Stahlbetonbühne bei Eckernförde, 12. Oktober 1951

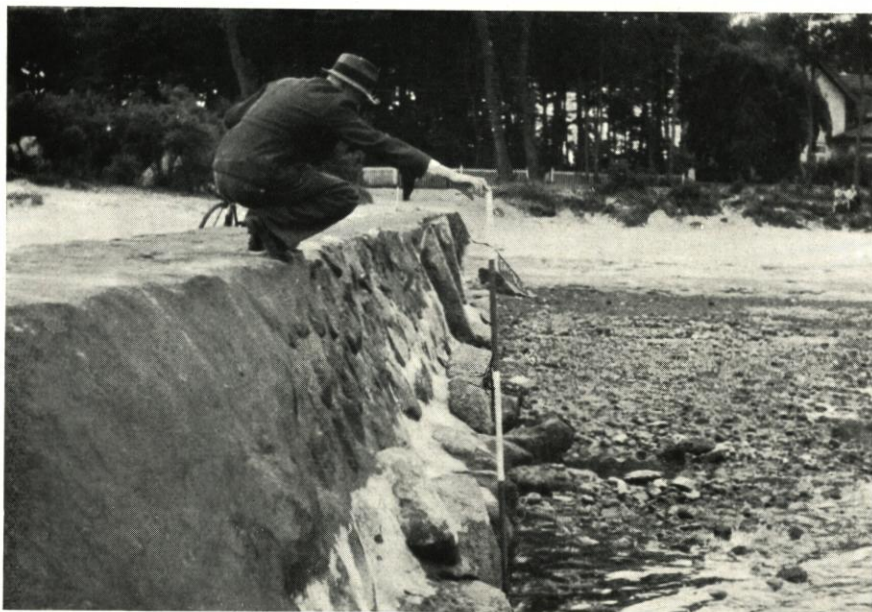
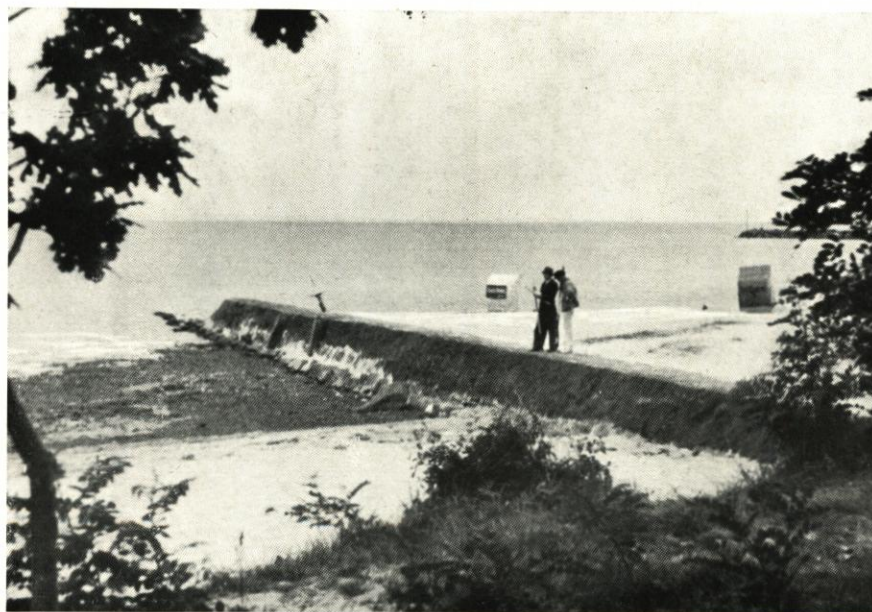
Abb. 35. Timmendorfer Strand, Abbruch an der Leeseite einer Findlingsbuhne am 11. Juli 1950 bei -20cm MW

Ab. 36. Wie vor

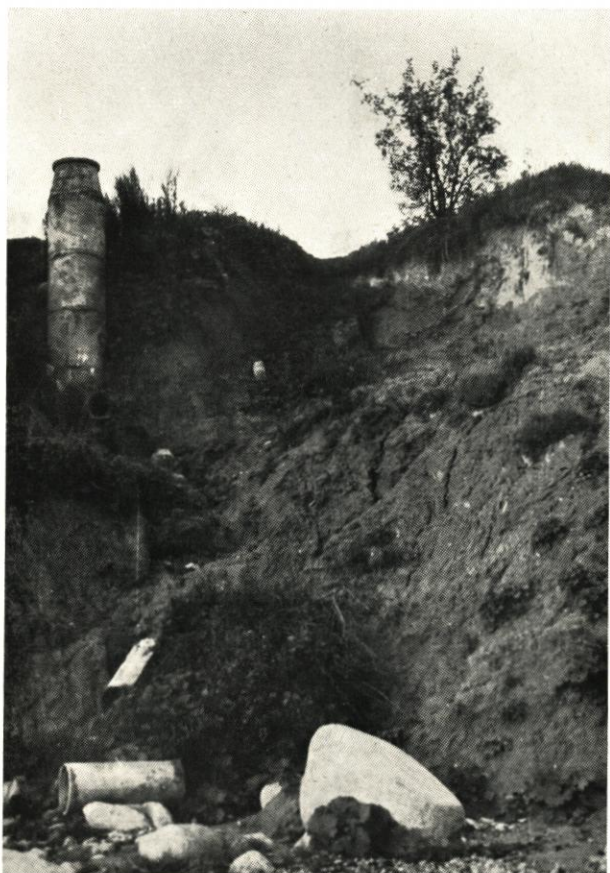
Abb. 37. Am Brodtener Ufer frei stehender Dränschacht, 29. September 1950

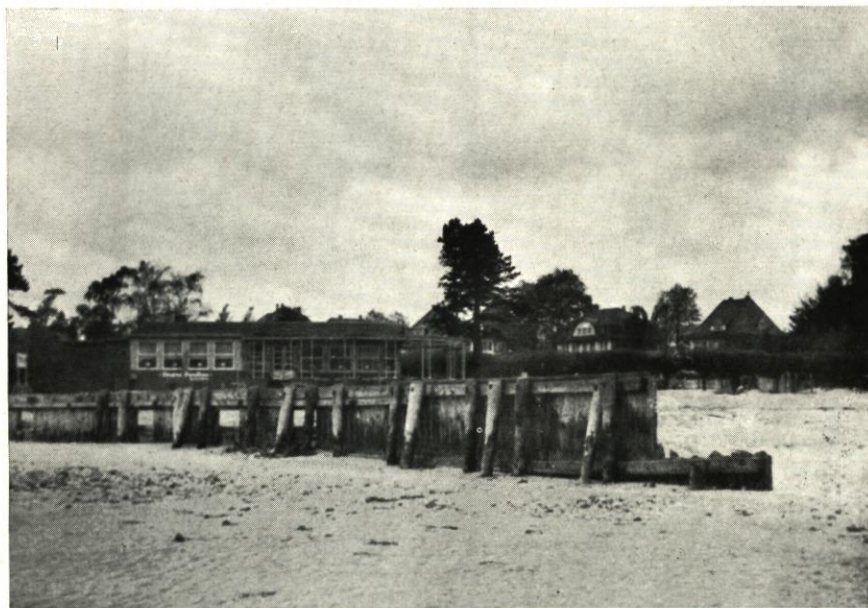
Abb. 38. Travemünde, 24. Oktober 1949, 14.15 Uhr. Bühne vor dem Strandpavillon. Landseitiger Teil aus Holzspundbohlen mit Fenstern bei — 1 m MW
