## KESSLER GRUBE

Sanierung von Perimeter 1 und 3-Nordwest der  
Altablagerung Kesslergrube, Grenzach-Wyhlen

# JAHRESBERICHT 2020

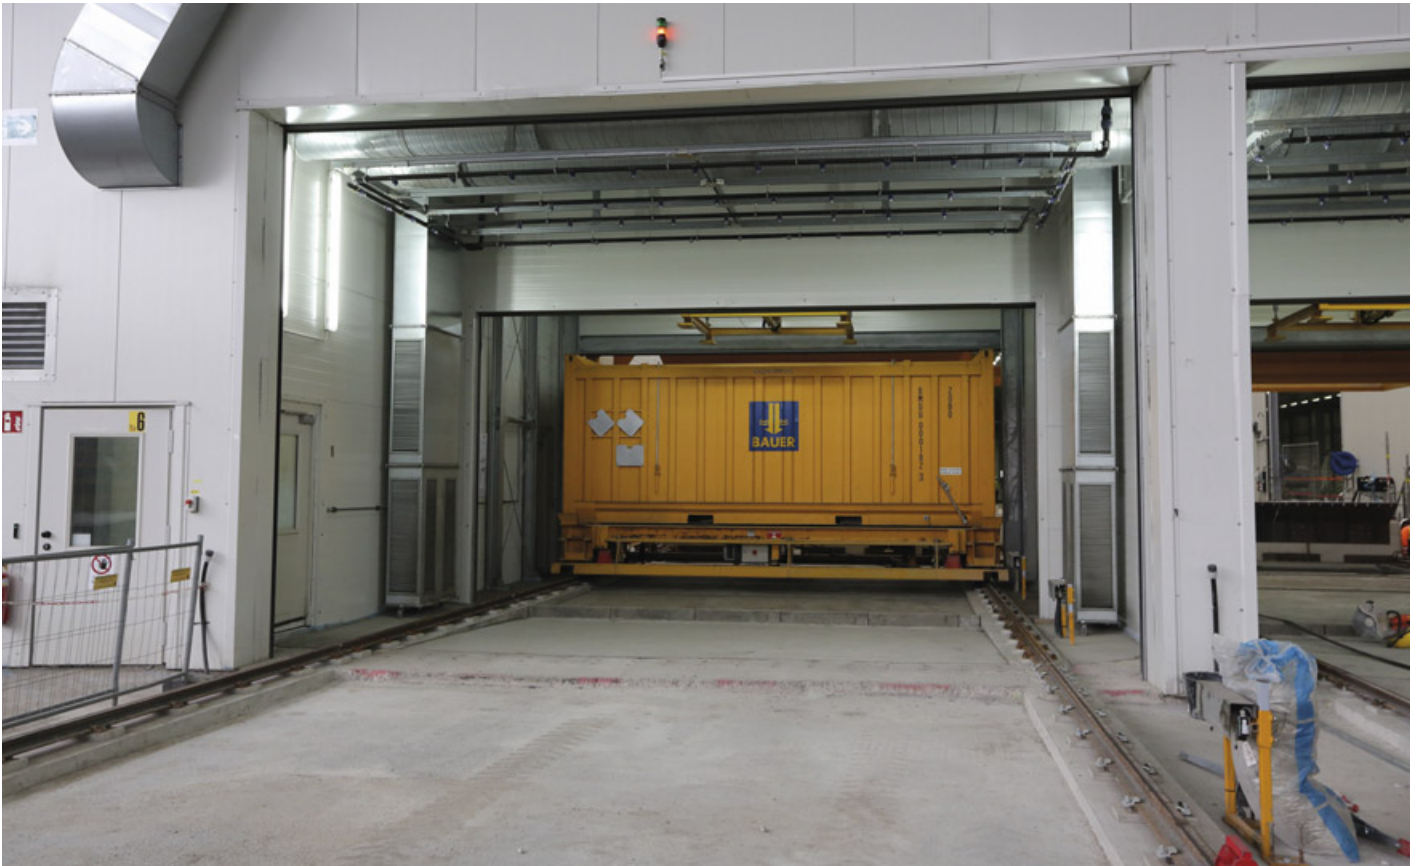
Abbildung 8: Blick in die Schleuse: Ein befüllter Transportcontainer wird ausgeschleust (Aufnahmedatum: 16. Januar 2020)

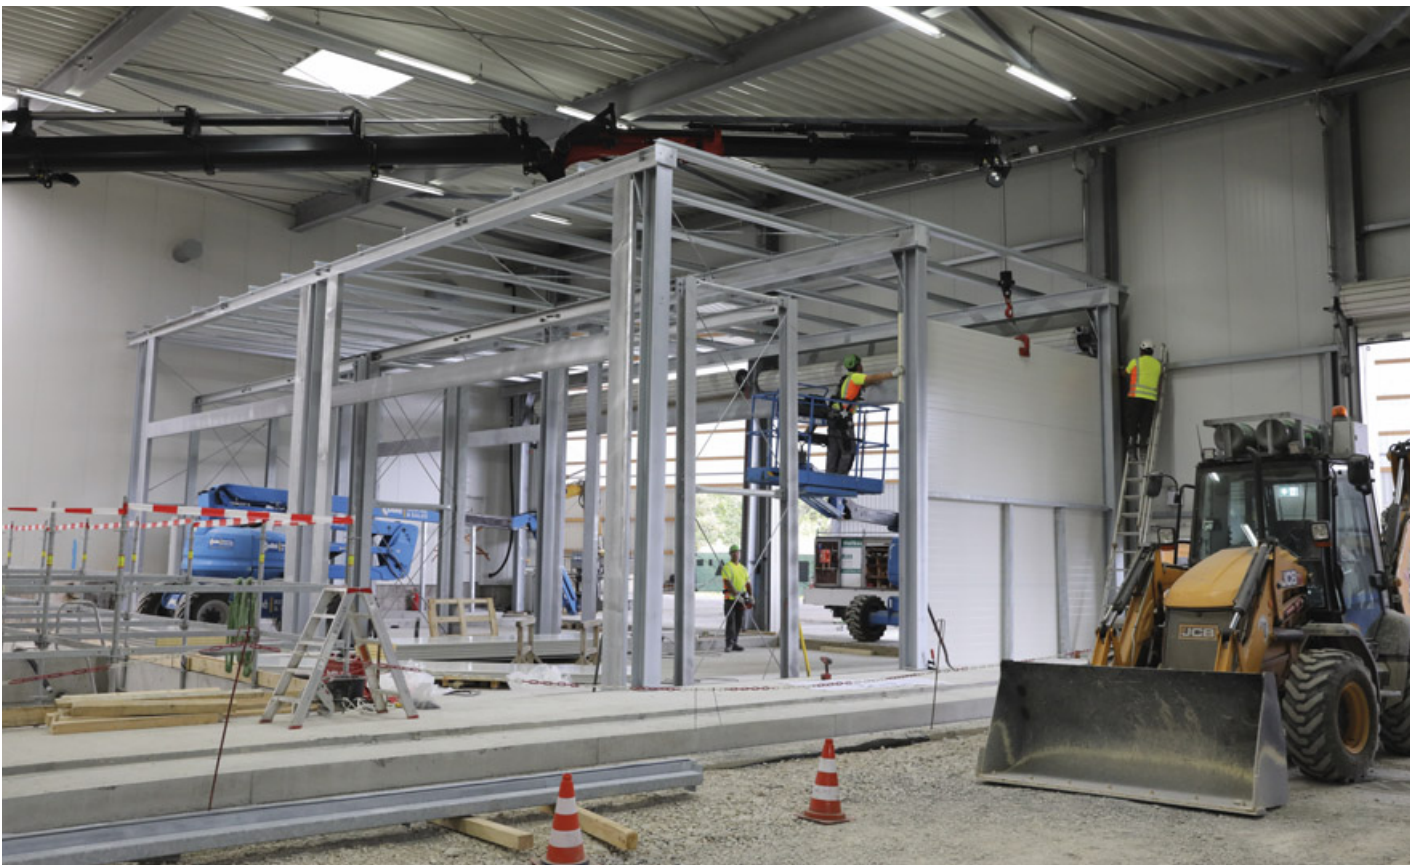
Abbildung 9: Aufbau der Containerschleuse in Baufeld Mitte (Aufnahmedatum: 16. Juli 2020)

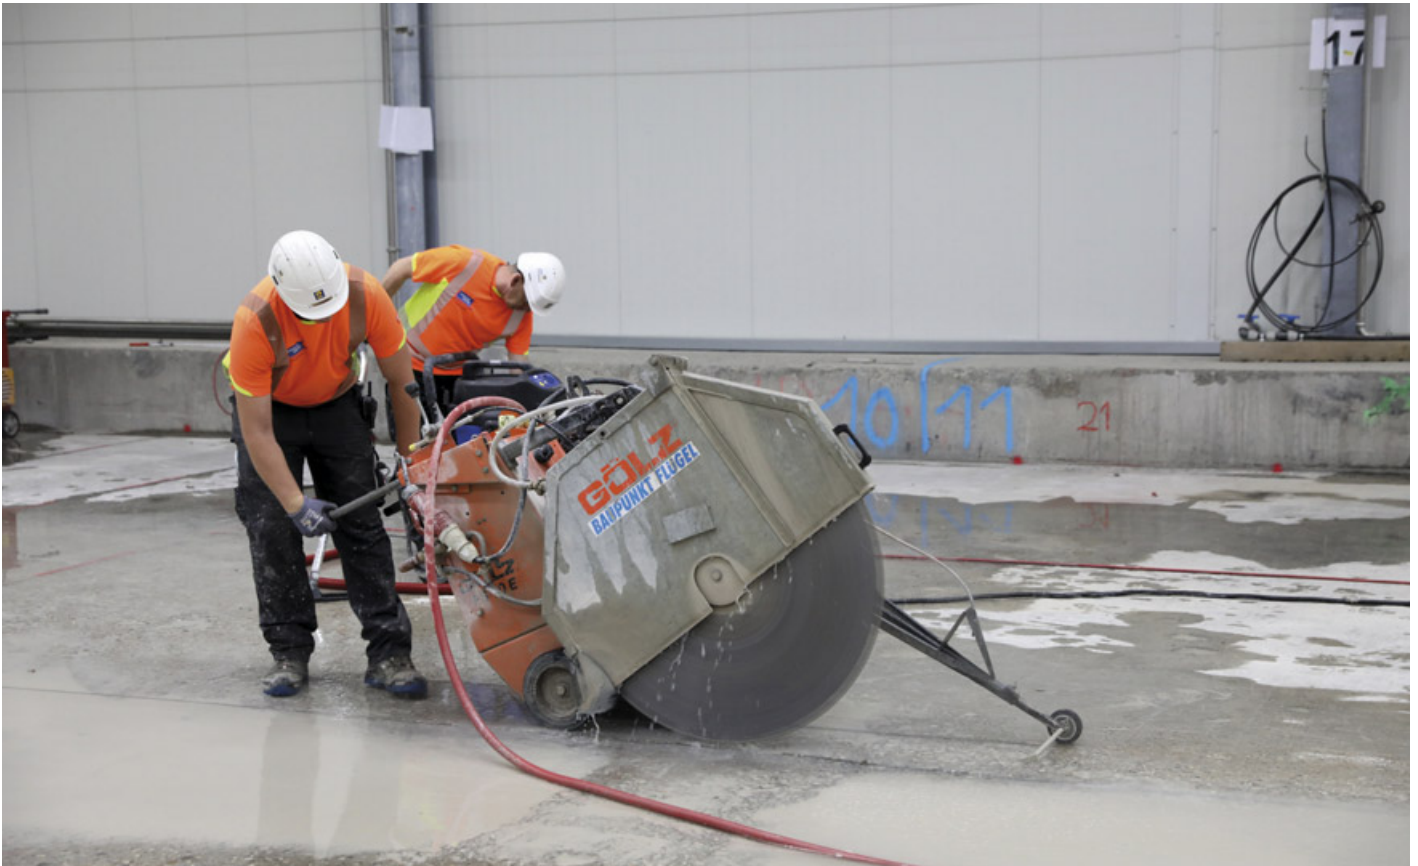
Abbildung 12: Vorbereitung des Baufelds Mitte für den Sanierungsaushub: Die Bodenplatte wird zerschnitten und abgetragen (Aufnahmedatum: 4. Juni 2020)

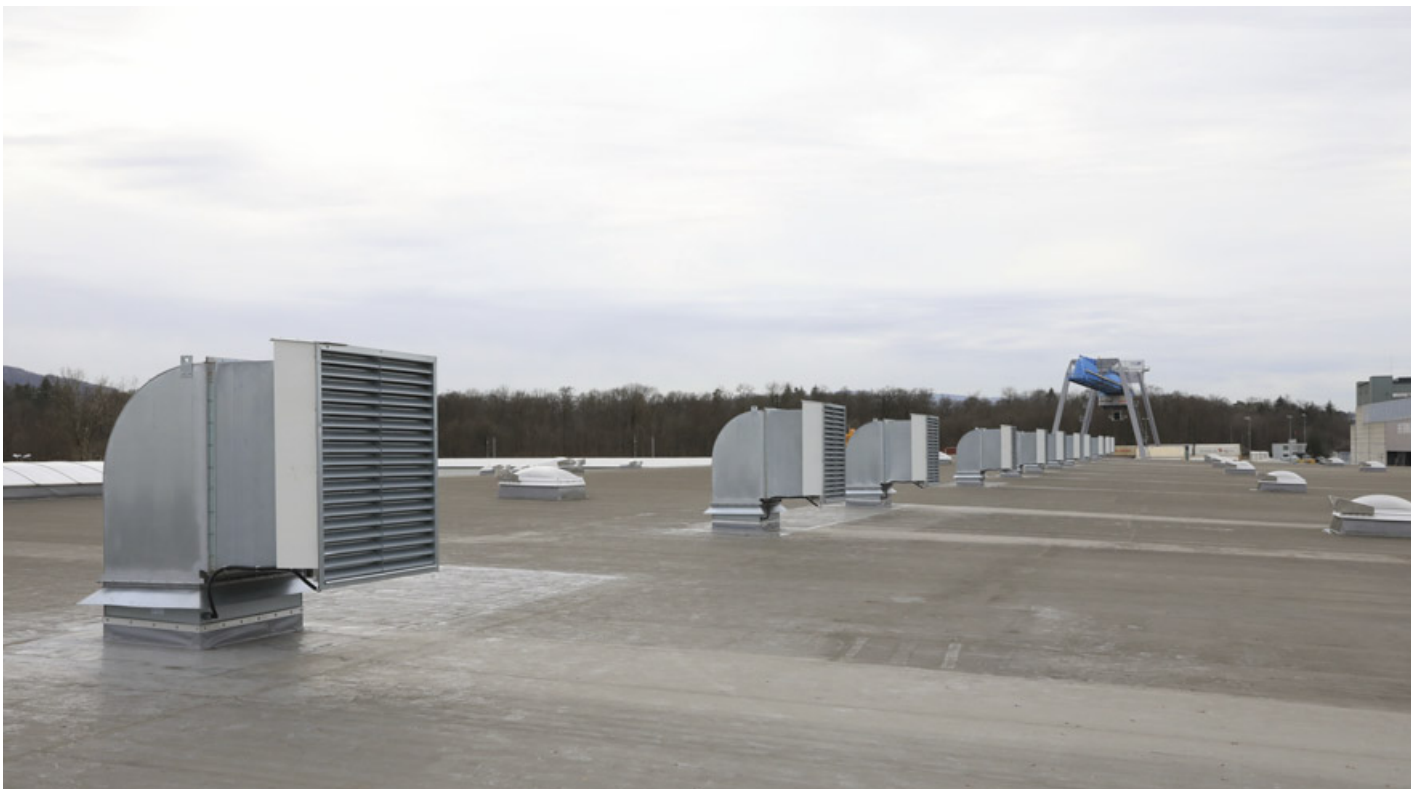
Abbildung 15: Entlüftungsrohre mit Luftfiltern auf dem Dach der Sanierungshalle (Aufnahmedatum: 4. Februar 2021)

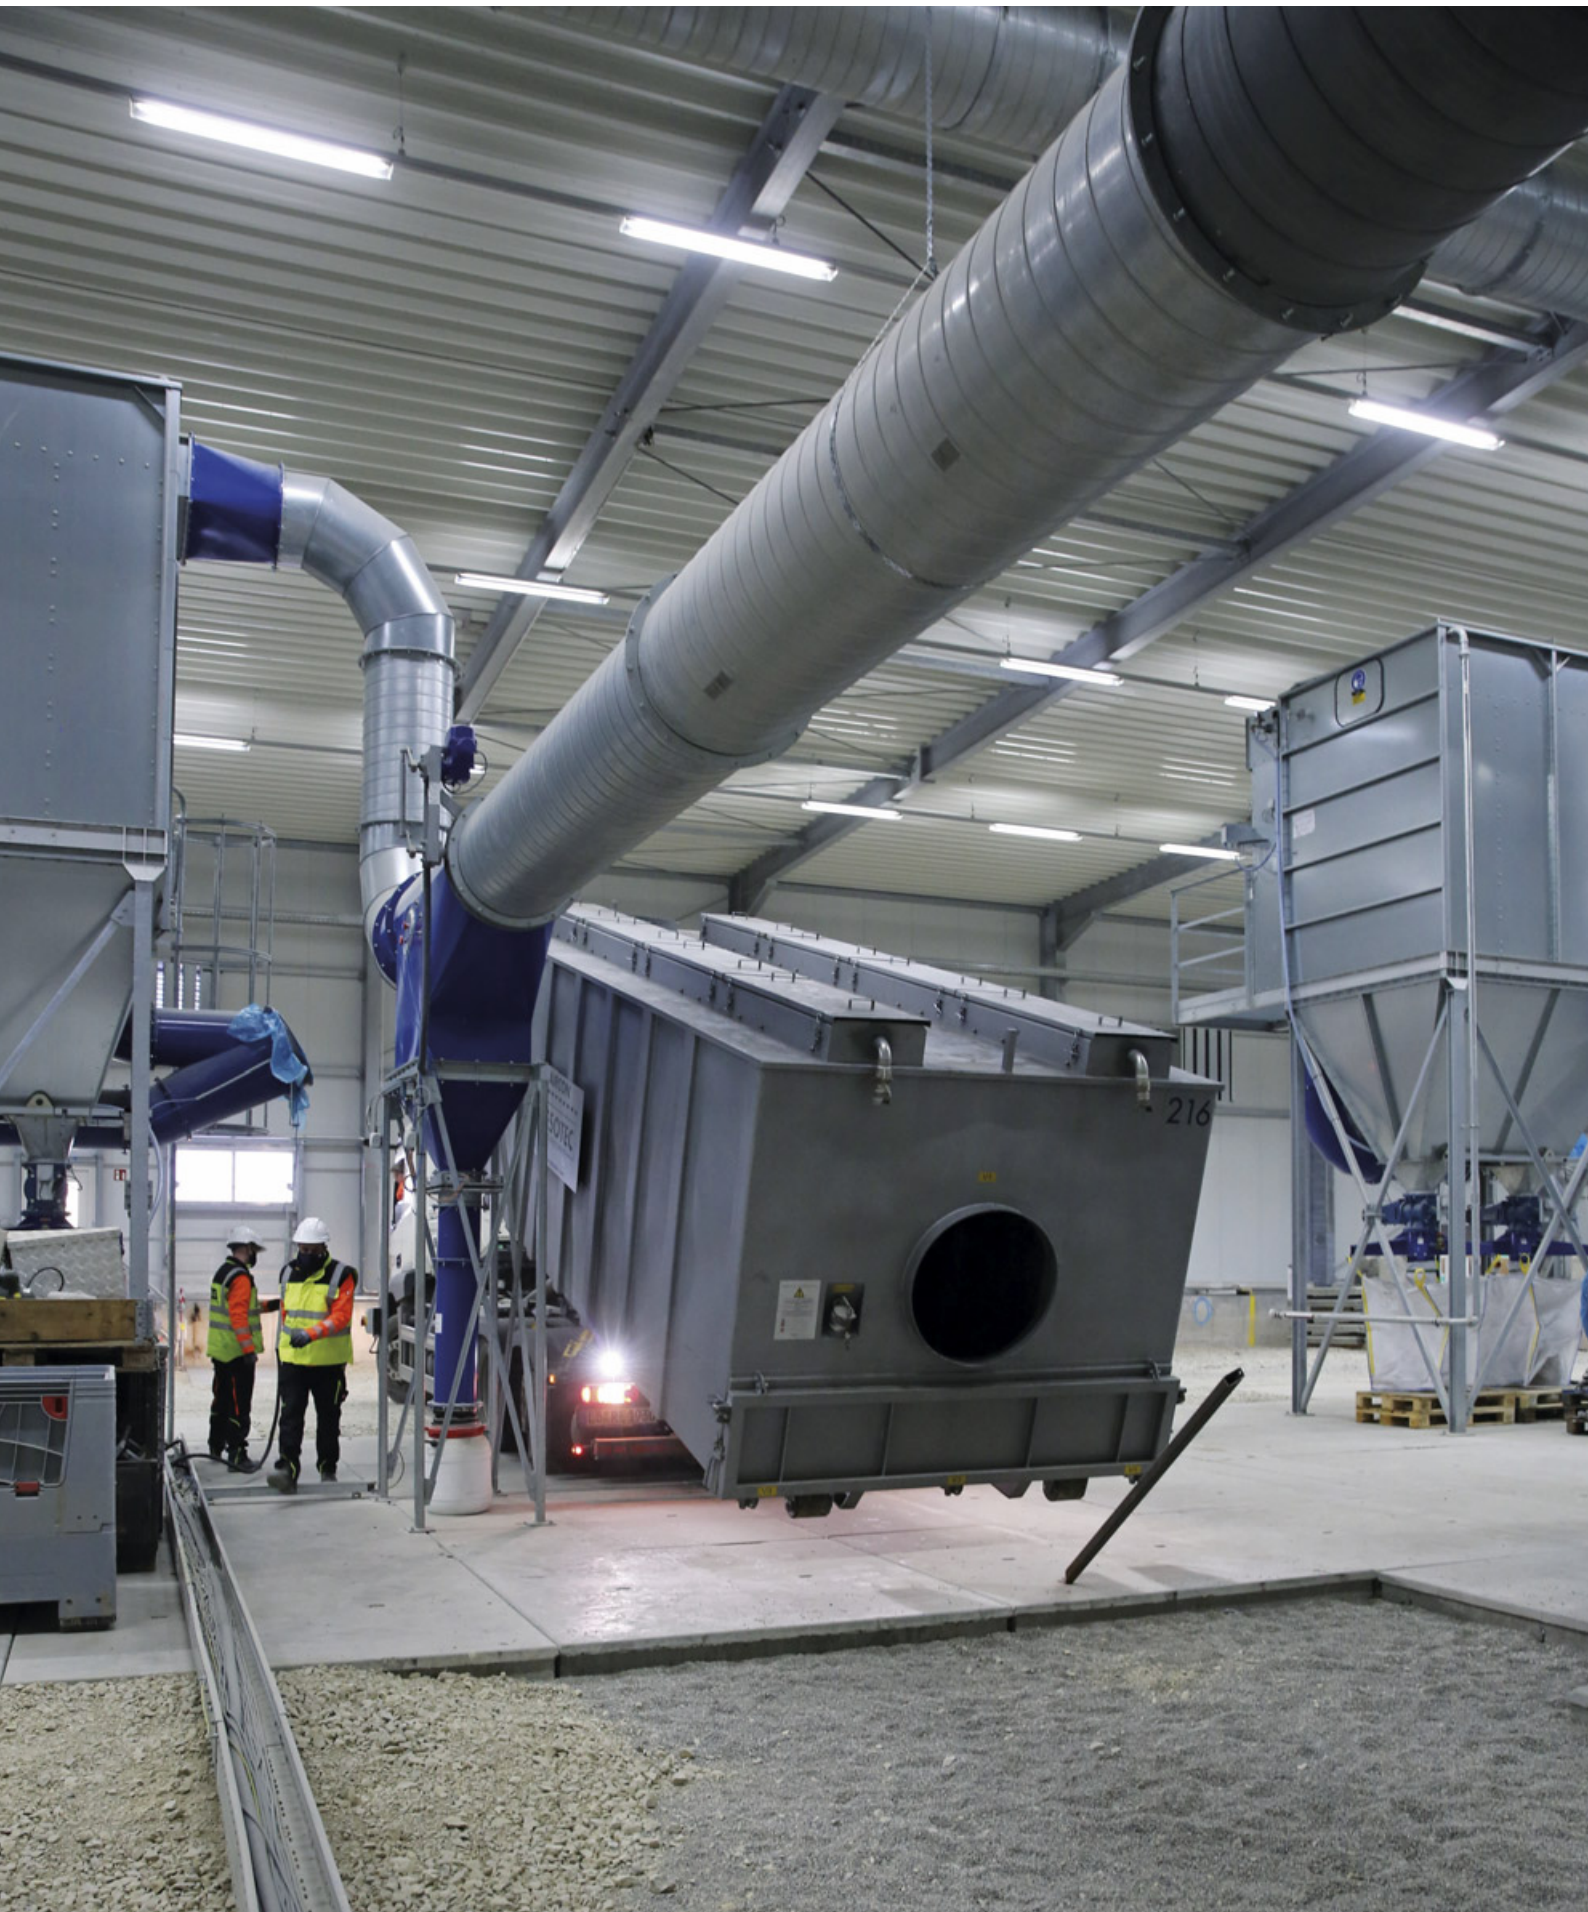
Abbildung 16: Austausch einer Aktivkohle-Filtereinheit der Abluftreinigungsanlage (Aufnahmedatum: 8. Dezember 2020)

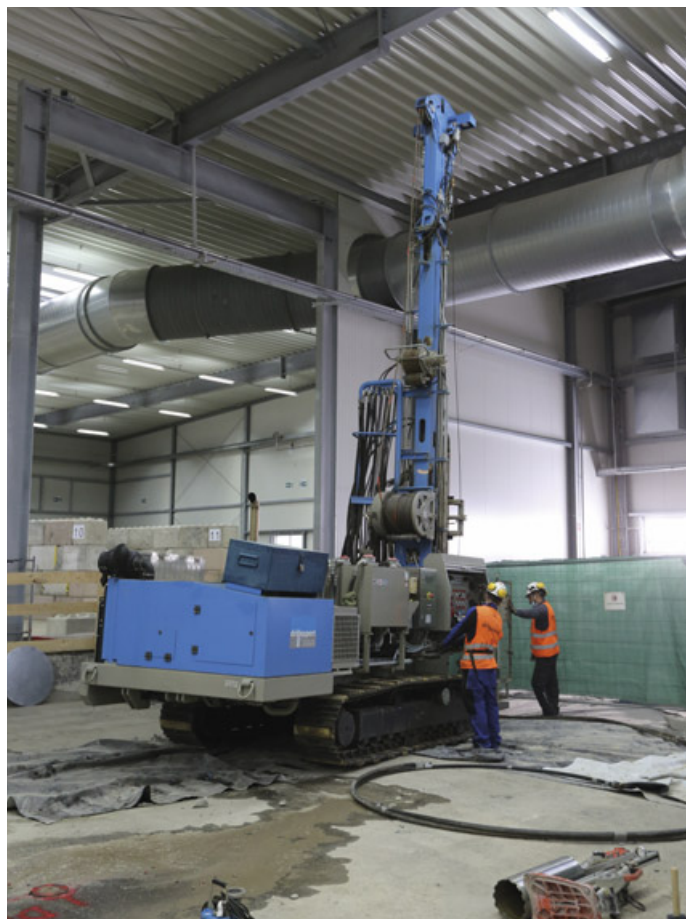
Abbildung 17: Zusatzbeprobung im Baufeld Mitte: Bohrergerät zur Bodenprobenentnahme (Aufnahmedatum: 9. November 2020)

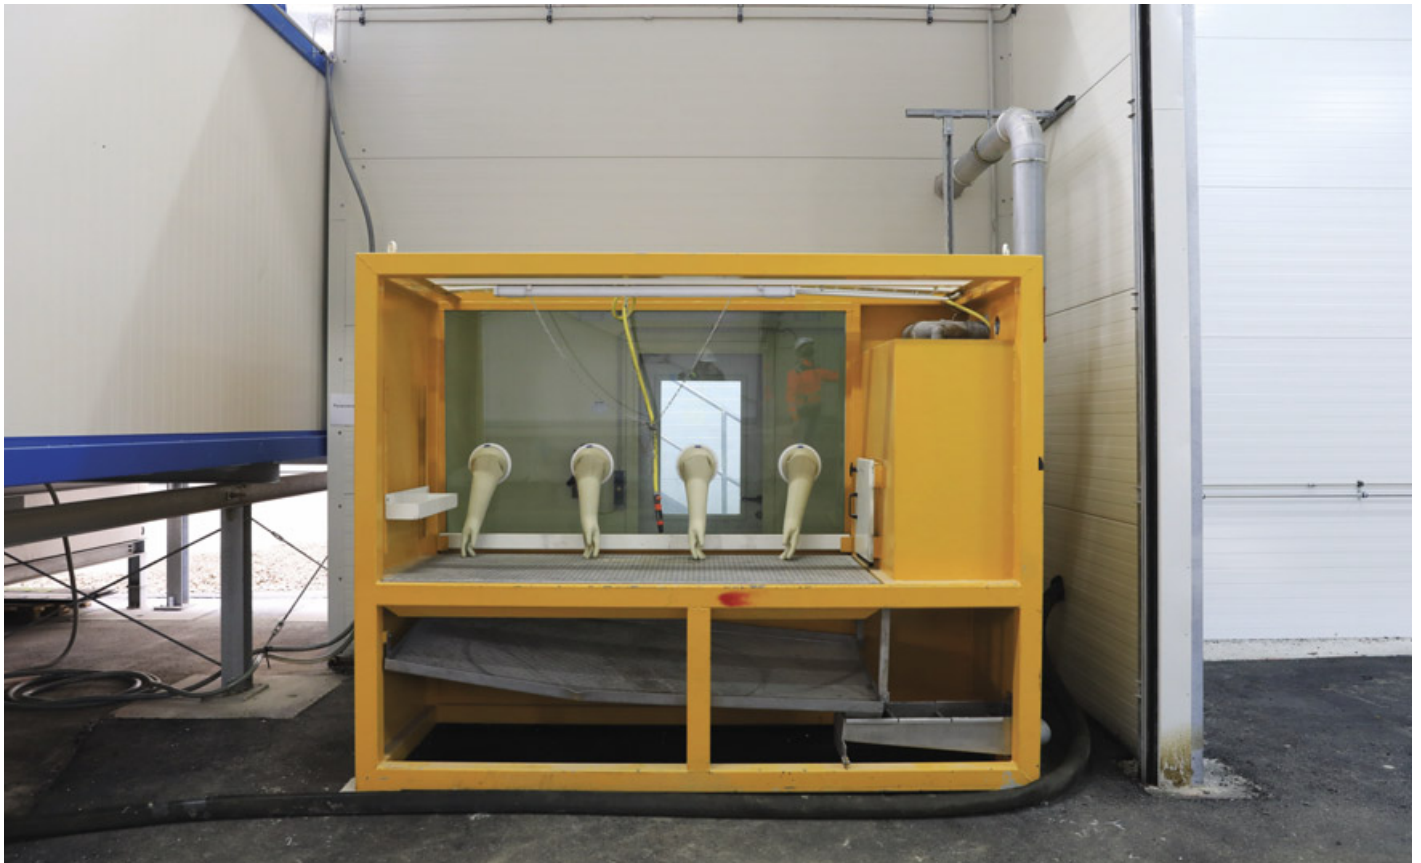
Abbildung 20: Im Schutze einer Glovebox wird das belastete Erdreich für die labortechnische Untersuchung vorbereitet (Aufnahmedatum: 9. November 2020)

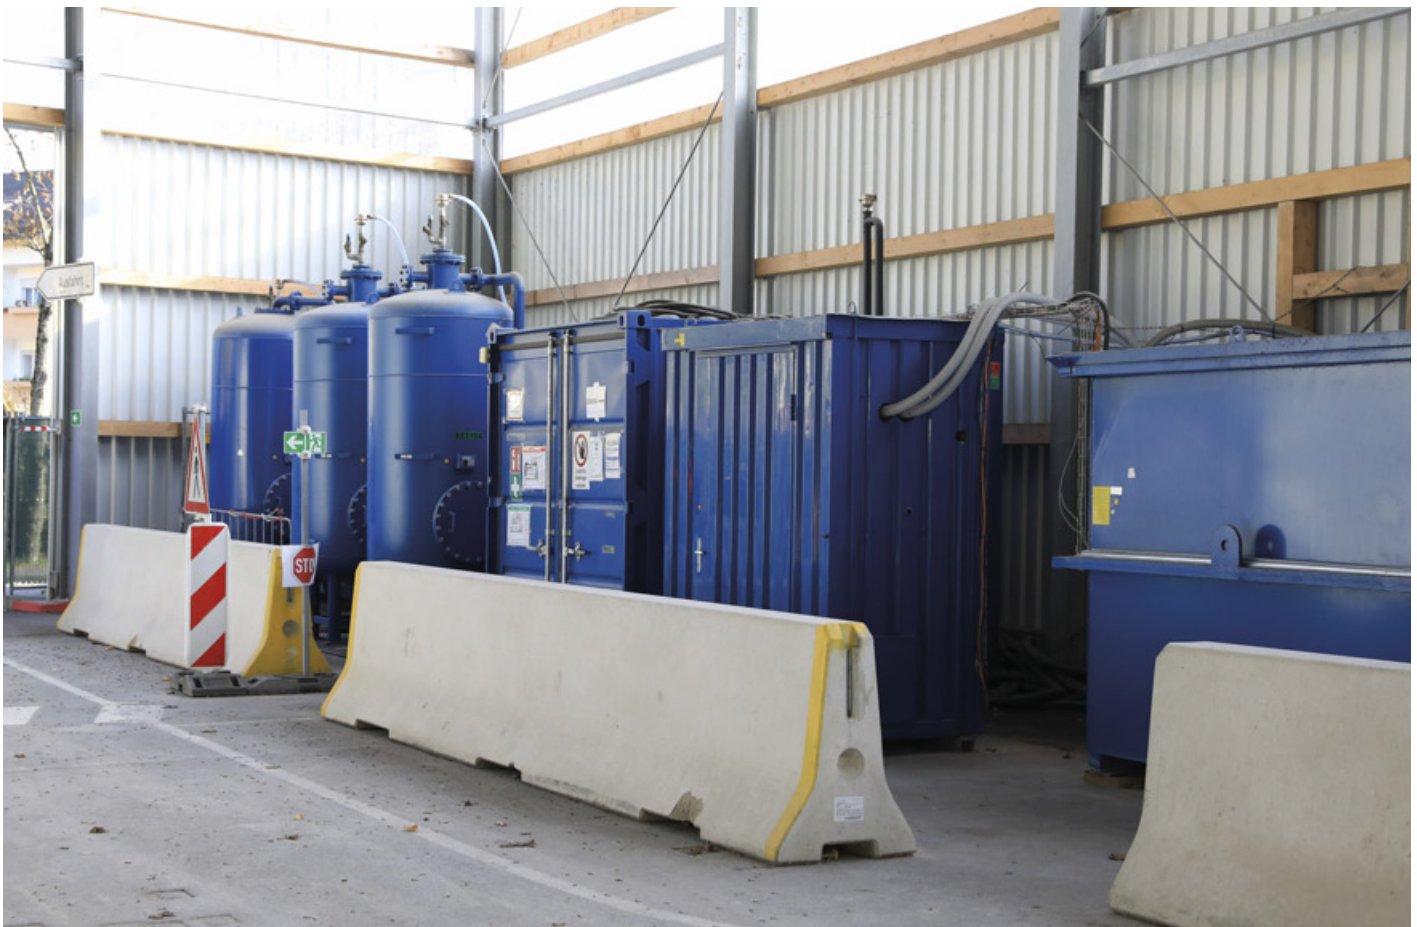
Abbildung 26: Die Abwasserreinigungsanlage auf der Logistikfläche des Perimeters 3. Das gereinigte Wasser wird als Brauchwasser wiederverwendet (Aufnahmedatum: 9. November 2020)

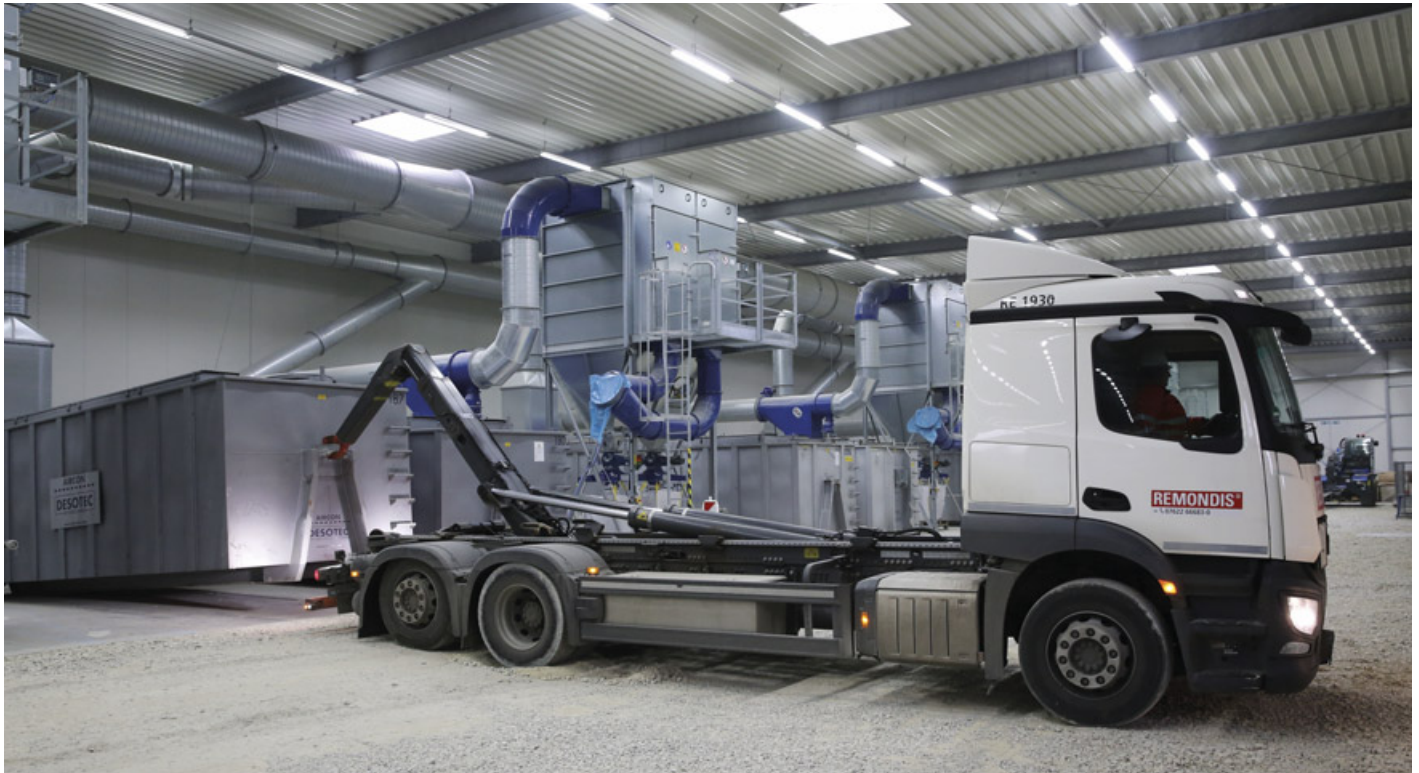
Abbildung 27: Wechsel der belasteten Aktivkohlefilter vor Beginn des letzten Bauabschnitts (Aufnahmedatum: 8. Dezember 2020)

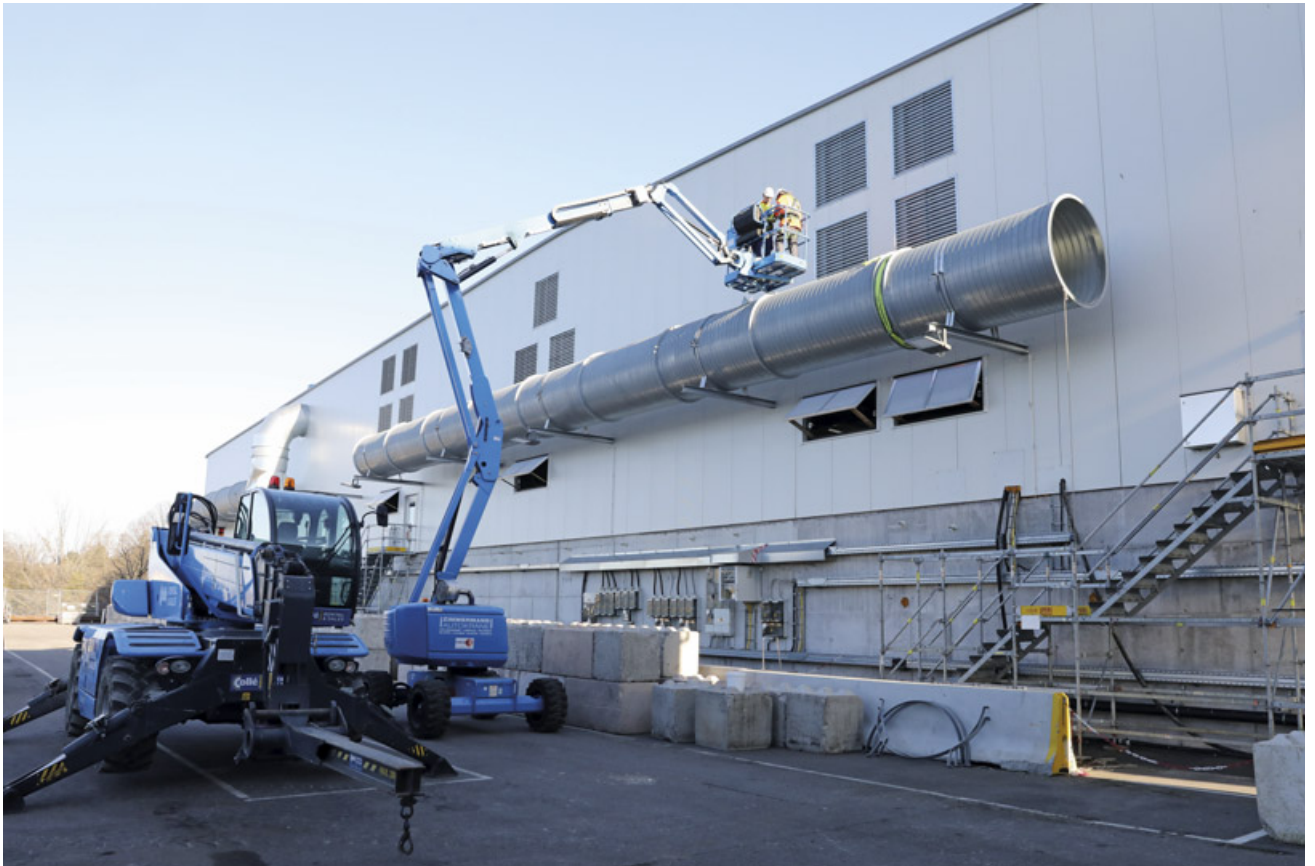
Abbildung 35: Umbau der Abluftreinigungsanlage (ALRA) für Bauabschnitt Mitte (Aufnahmedatum: 16. Januar 2020)

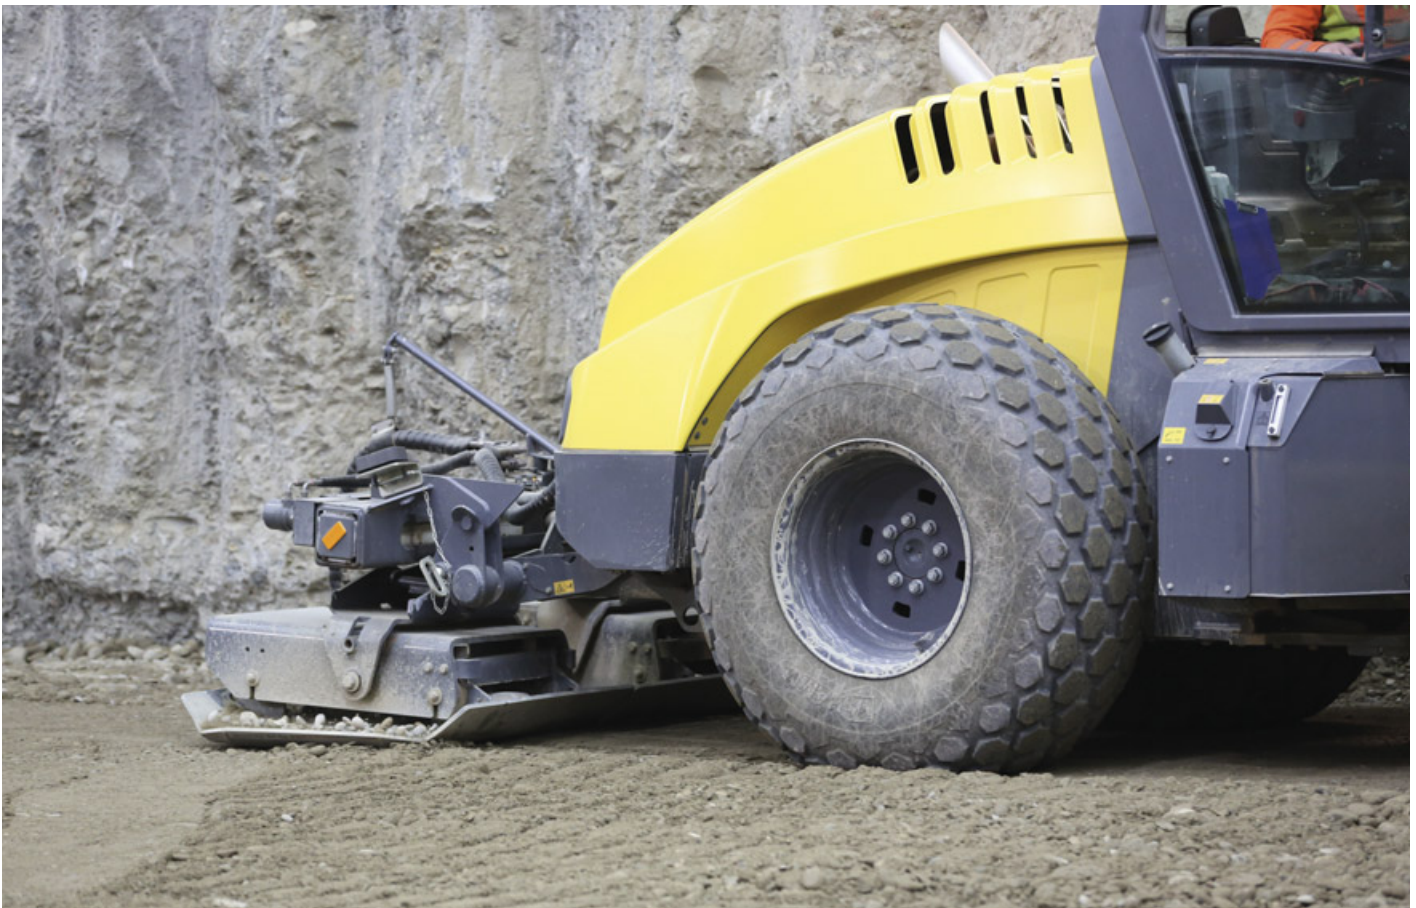
Abbildung 37: Der für die lagenweise Verdichtung des rückverfüllten Erdmaterials eingesetzte Anbauverdichter (Aufnahmedatum: 16. Januar 2020)

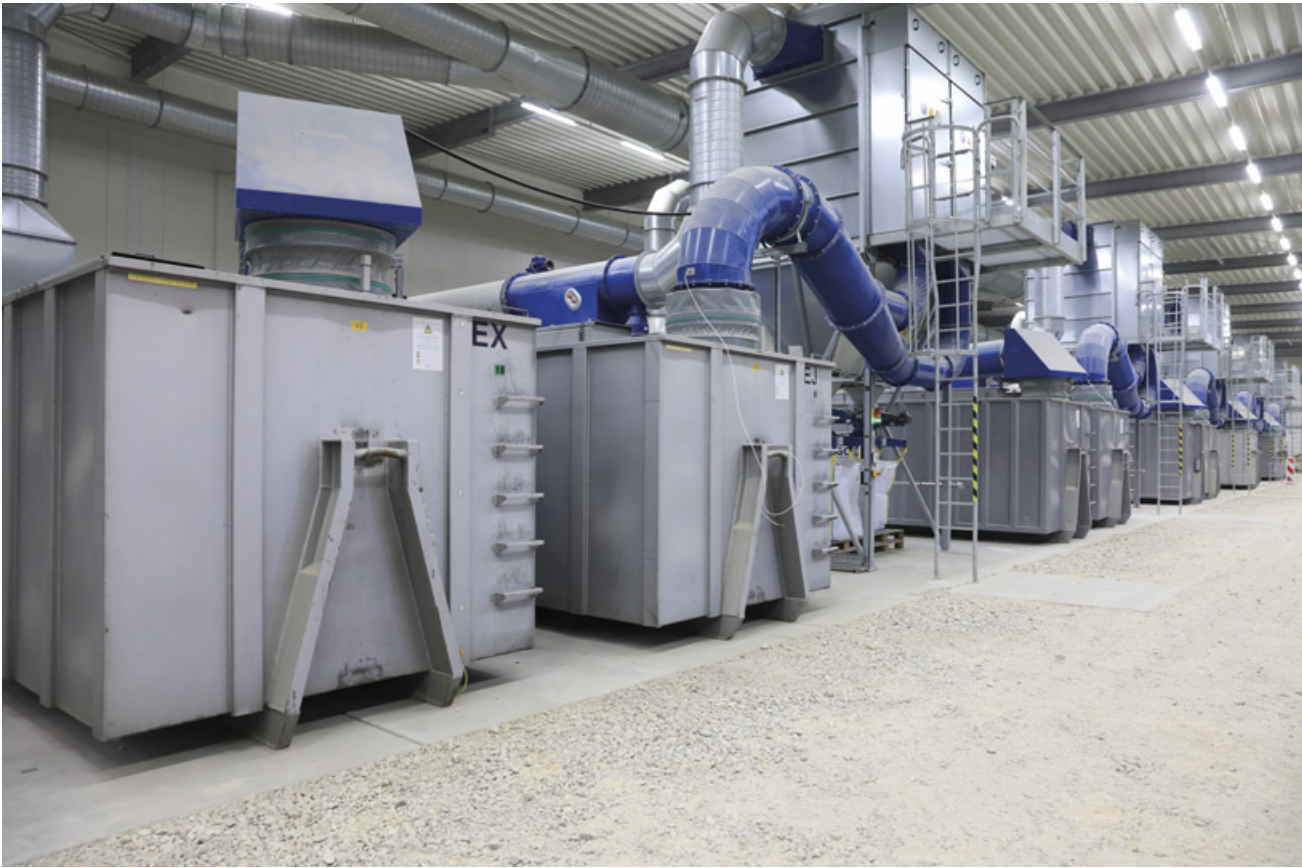
Abbildung 43: Aktivkohlefilter der Abluftreinigungsanlage (Aufnahmedatum: 9. November 2020)

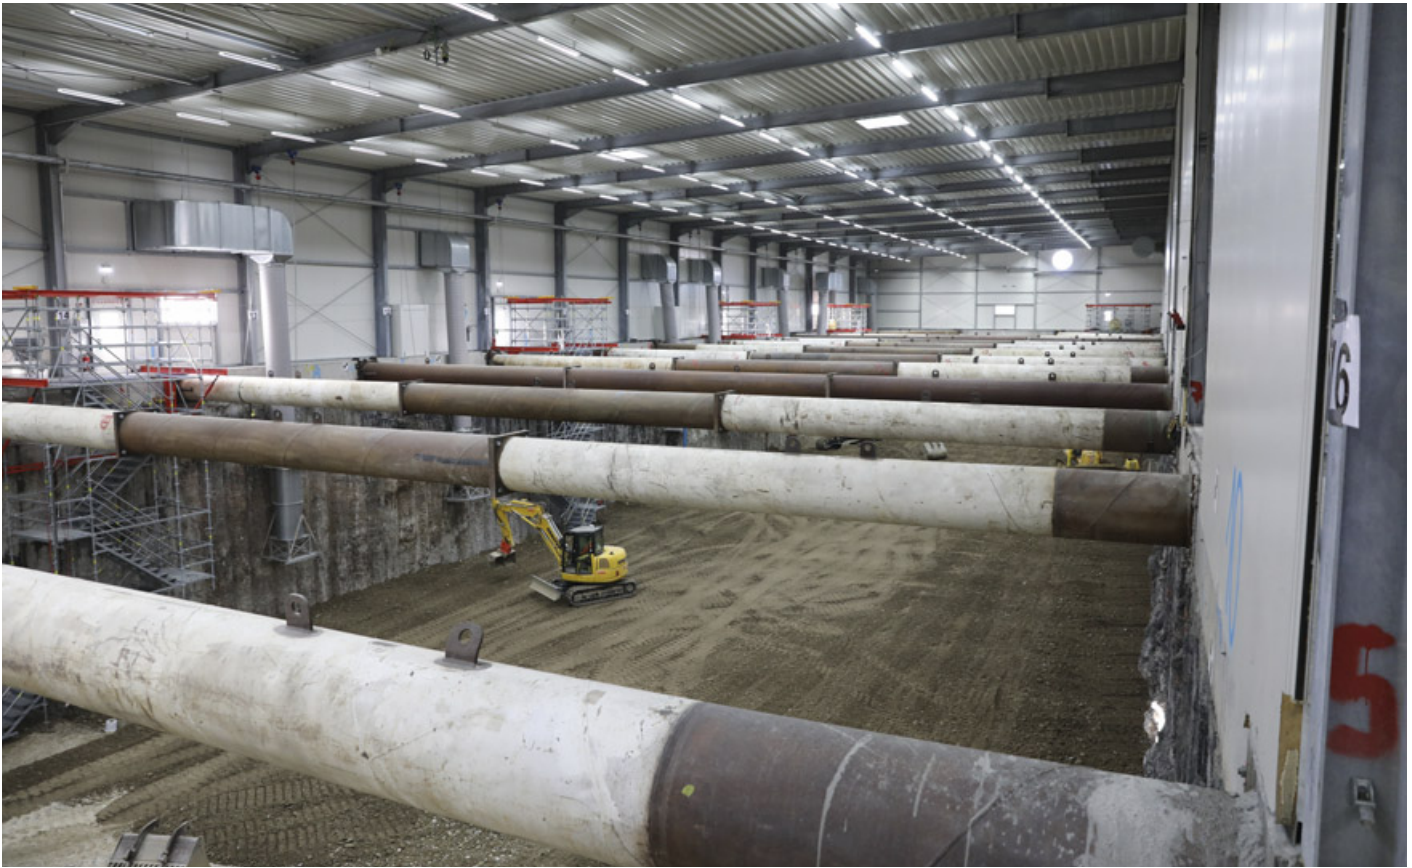
Abbildung 46: Das Sanierungsbaufeld wird zur Stabilisierung mit jeweils dreiteiligen Stahlröhren ausgesteift (Aufnahmedatum: 16. Januar 2020)

Die ausgebauten Steifen wurden geometrisch überprüft und auf Beschädigungen untersucht.

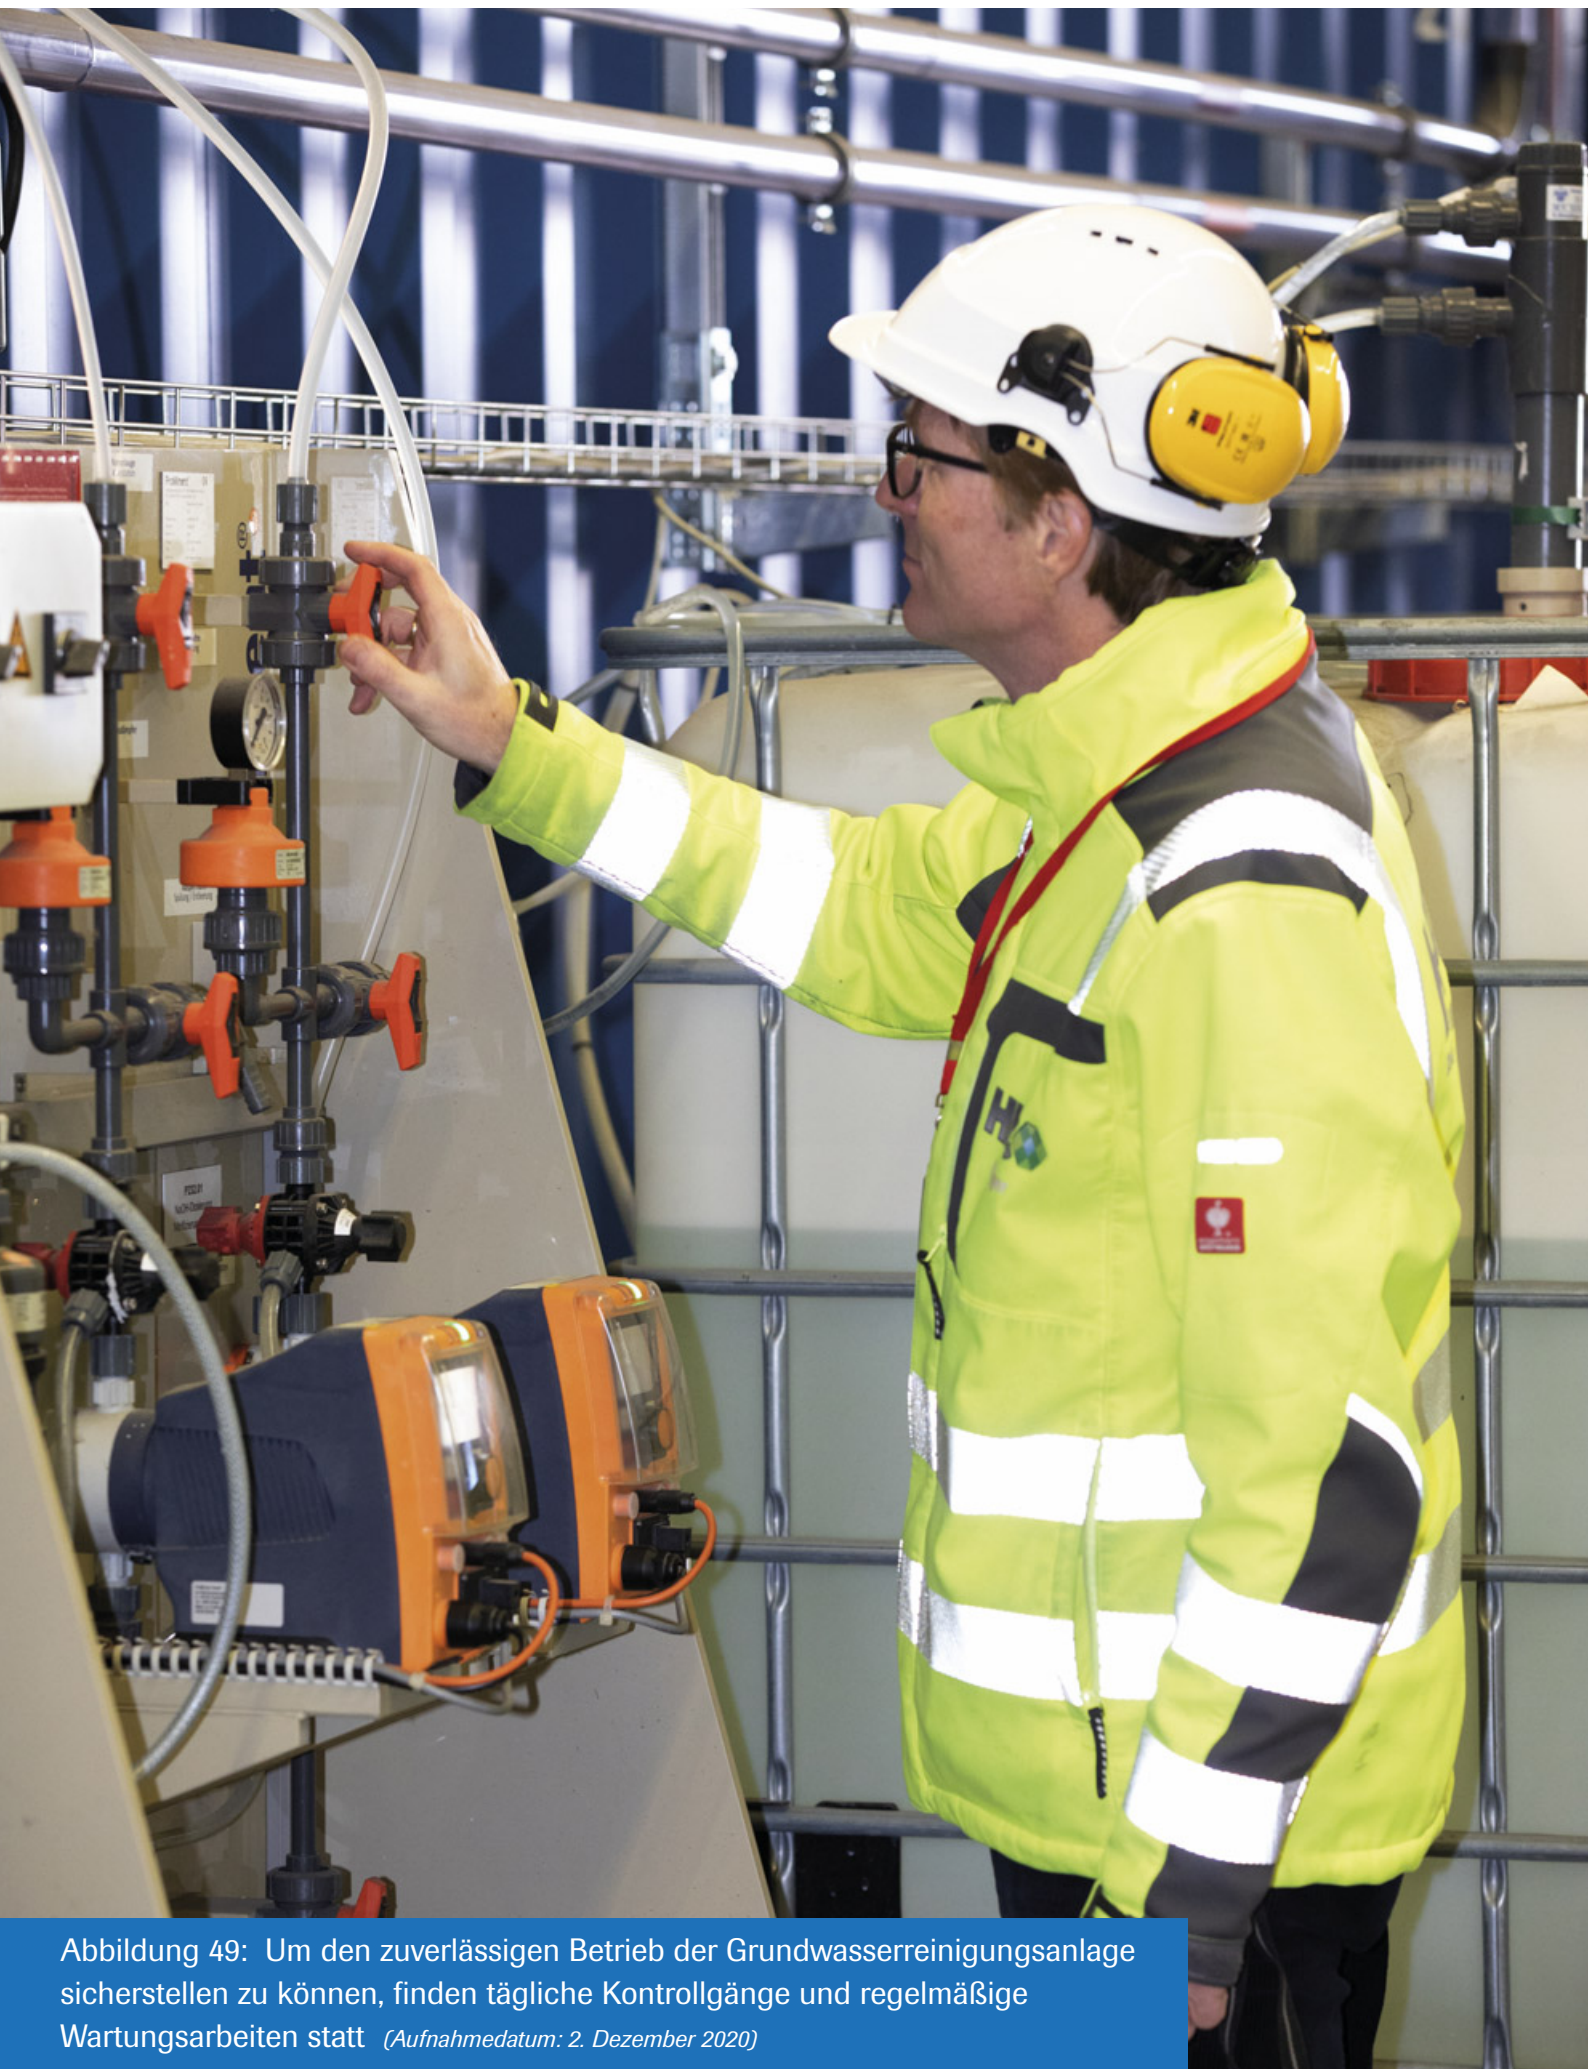
Abbildung 49: Um den zuverlässigen Betrieb der Grundwasserreinigungsanlage sicherstellen zu können, finden tägliche Kontrollgänge und regelmäßige Wartungsarbeiten statt (Aufnahmedatum: 2. Dezember 2020)
